Projet industriel de recyclage et valorisation énergétique sur le site SUEZ de Gueltas (56)

Dossier de Demande d'Autorisation
Environnementale

PJ 57b – Rapport de Base

Août 2024 – Ref. 23NIF014 – V2

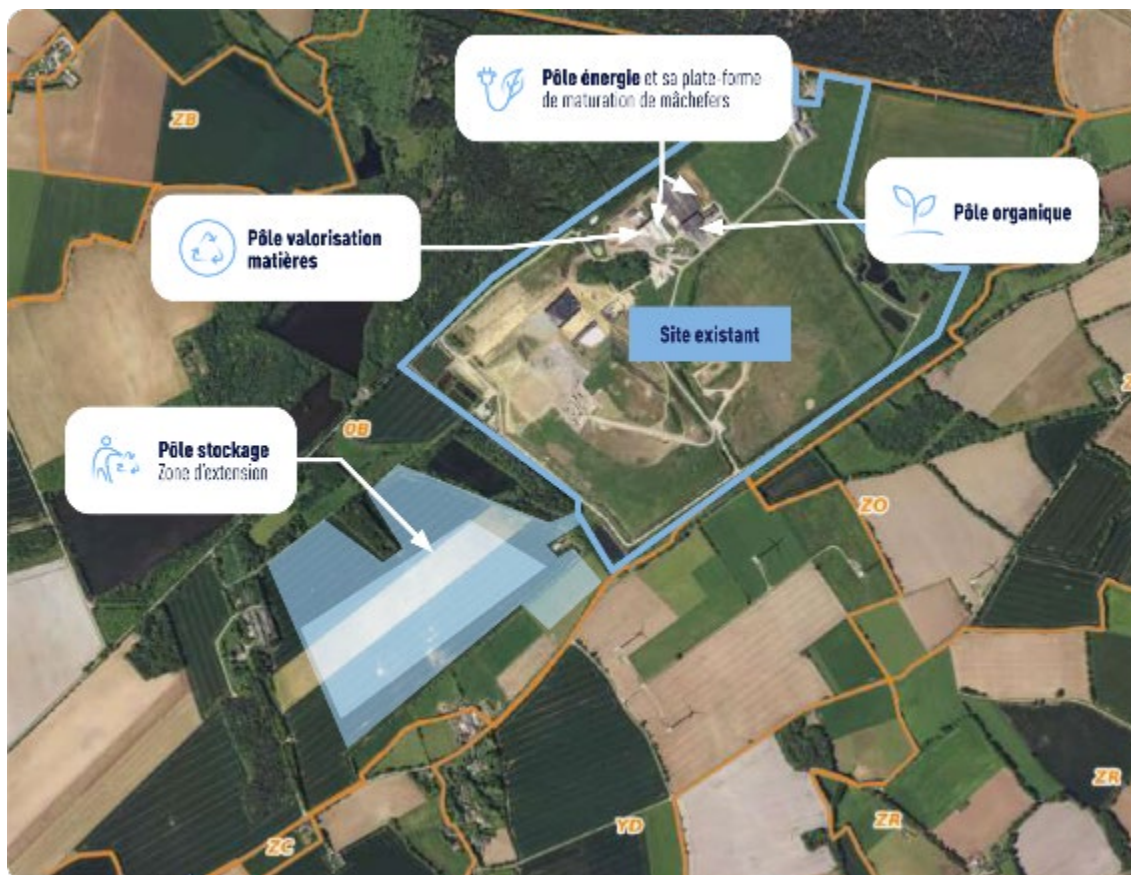
Figure 1 : Schéma de présentation des grandes lignes du projet

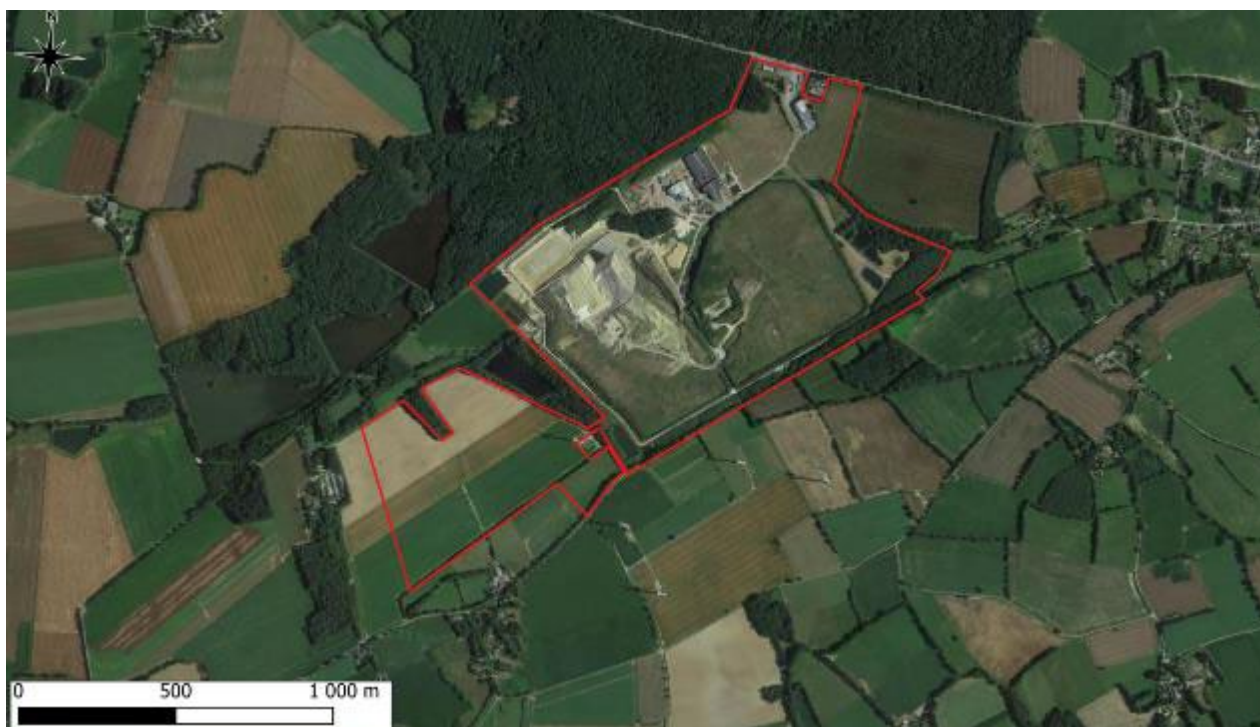
Au regard des activités IED identifiées, le périmètre d'étude IED correspond à l'ensemble du site. Toutefois, les activités de stockage et de distribution de carburant peuvent en être exclues. Le périmètre IED est défini sur la figure suivante.

Figure 2 : Périmètre IED (Source : Google Satellite, traitement SUEZ Consulting)

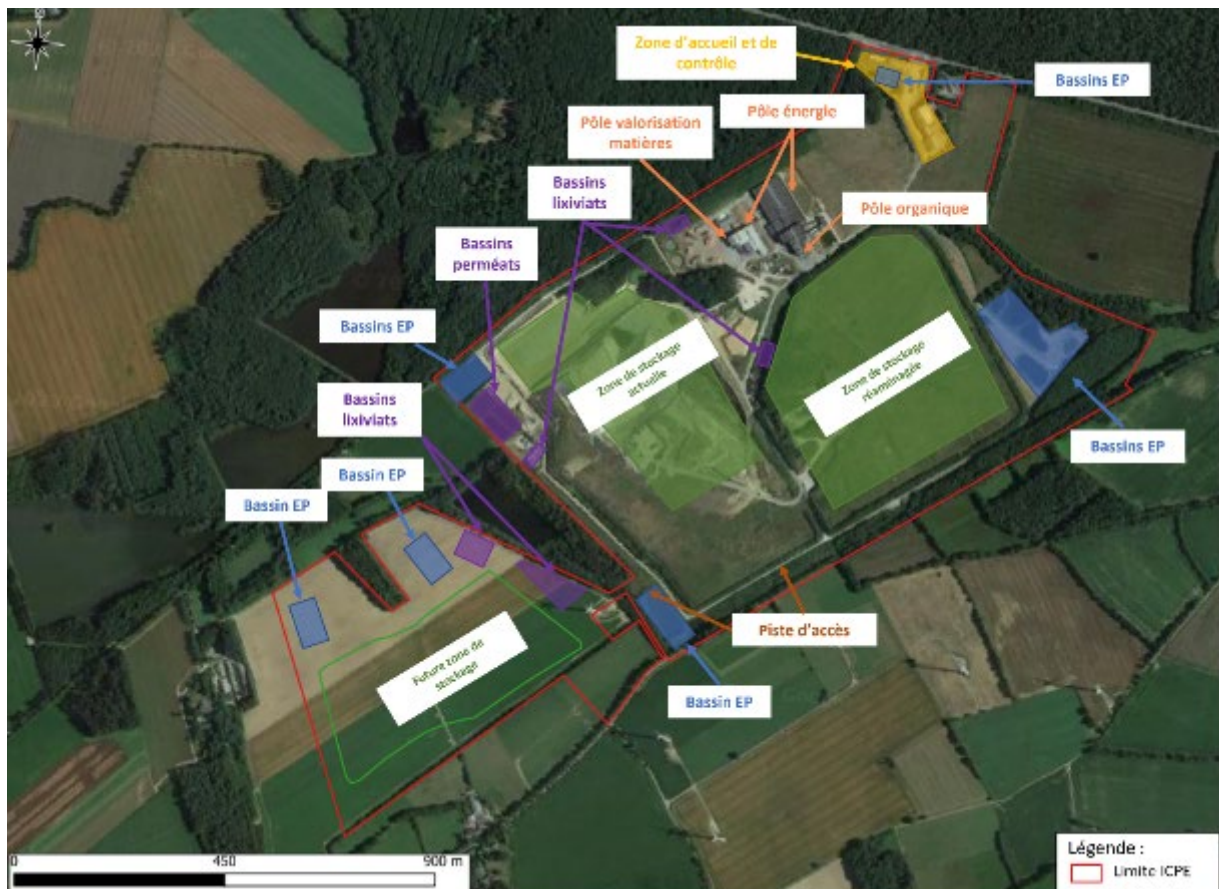
Figure 4 : Vue aérienne du site du projet et installations envisagées (Source : SUEZ Consulting)

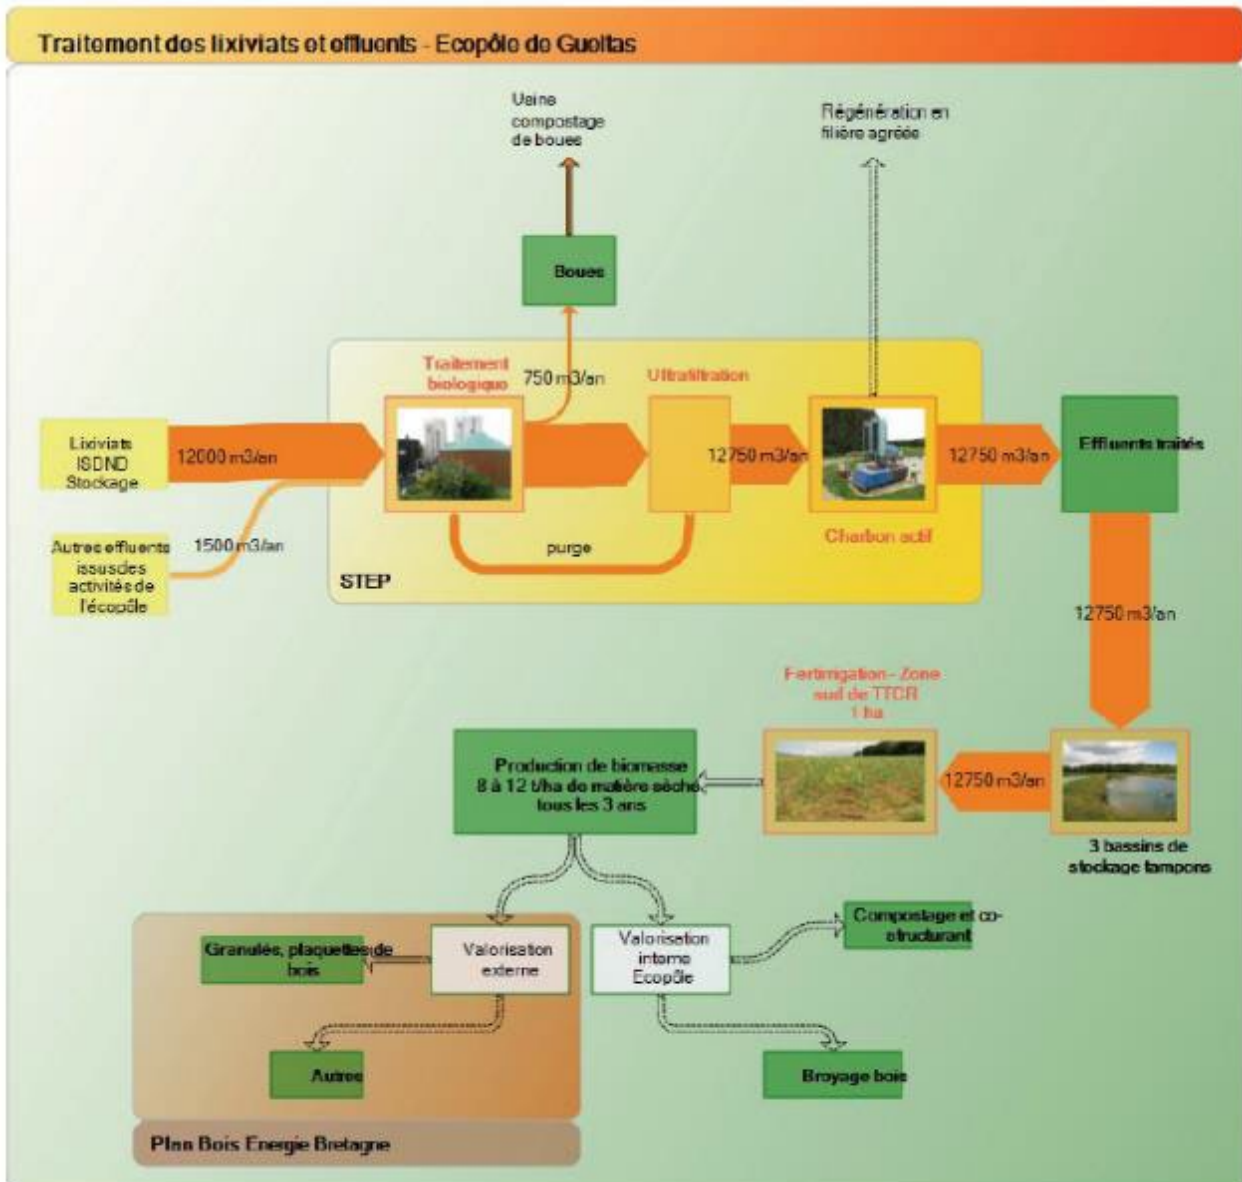
Le traitement des effluents aqueux du site est présenté sur la figure ci-dessous.

Figure 31 : Traitement actuel des effluents et lixiviats sur le site de Gueltas

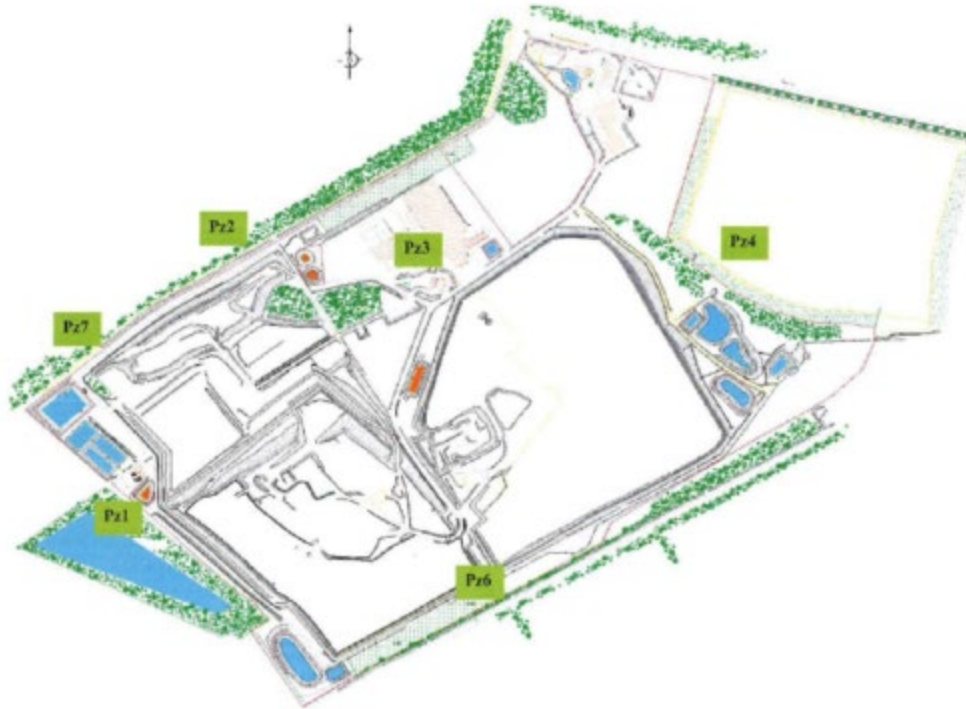
Figure 35 : Localisation des piézomètres du site

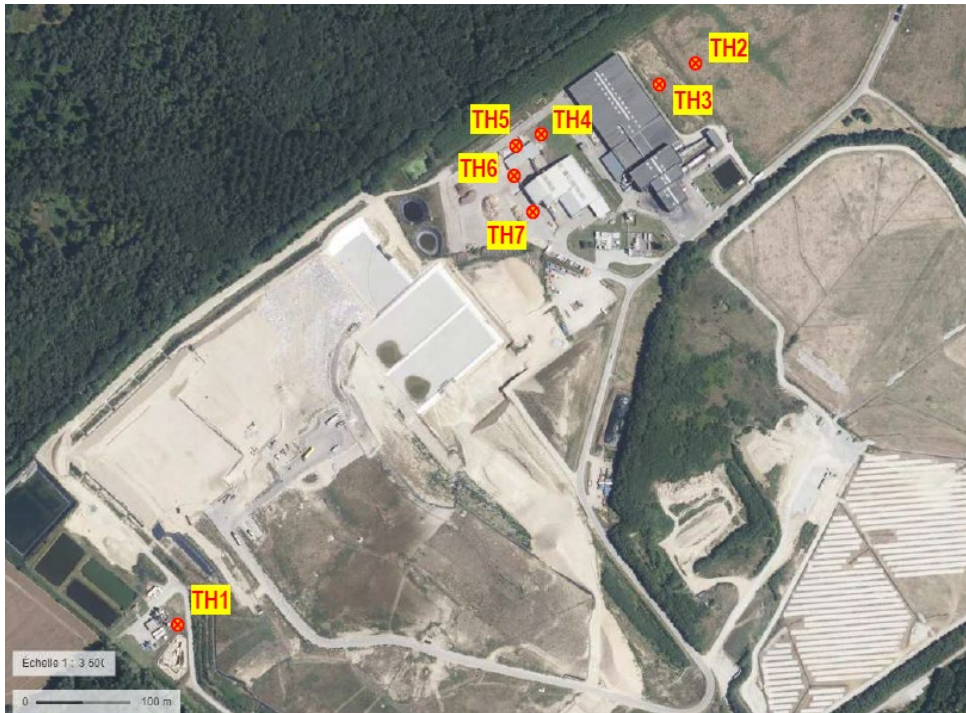
Il était donc prévu un total de 21 échantillons de sol. La localisation des investigations des sondages est donnée sur la figure ci-contre.

Figure 37 – Localisation des investigations proposées

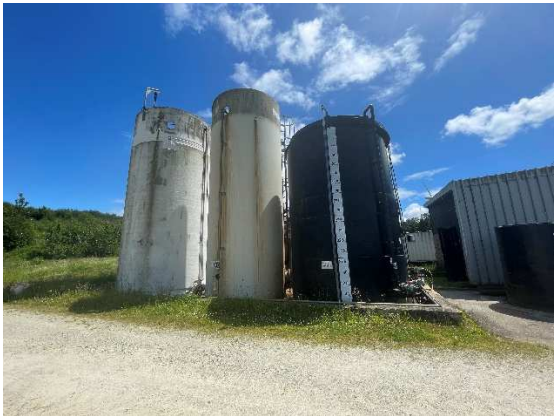
<p>Silos d'oxygénation et cuve d'éthylène glycol de 50m³ (pour traitement des lixiviats)</p>	<p>Type de rétention : Dalle béton</p> <p>Etat de la rétention : Bon état apparent</p> <p>Constat de pollution : RAS</p>

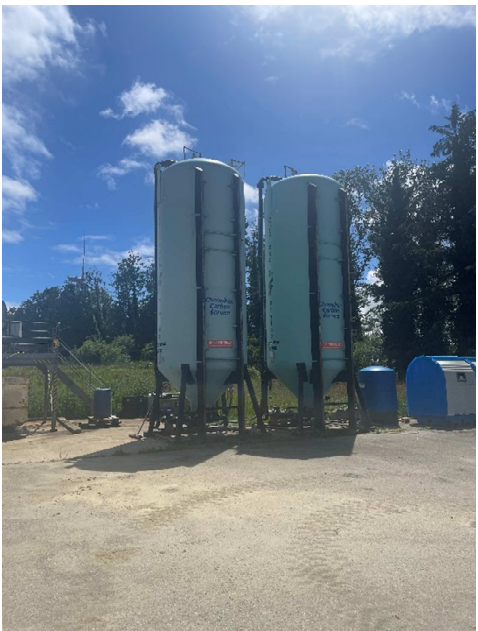
<p>Silos de Charbon actif (pour traitements des lixiviats)</p>	<p>Type de revêtement : Enrobé routier</p> <p>Etat du revêtement : Bon état apparent</p> <p>Constat de pollution : RAS</p>

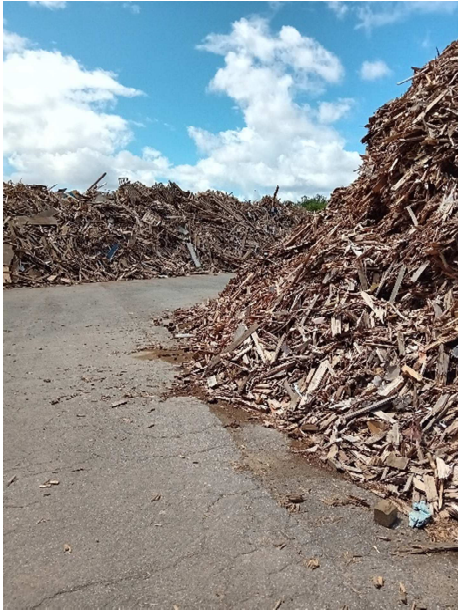
<p>Zone de stockage des bois</p>	<p>Type de revêtement : Enrobé routier</p> <p>Etat du revêtement : Bon état apparent</p> <p>Constat de pollution : RAS</p>

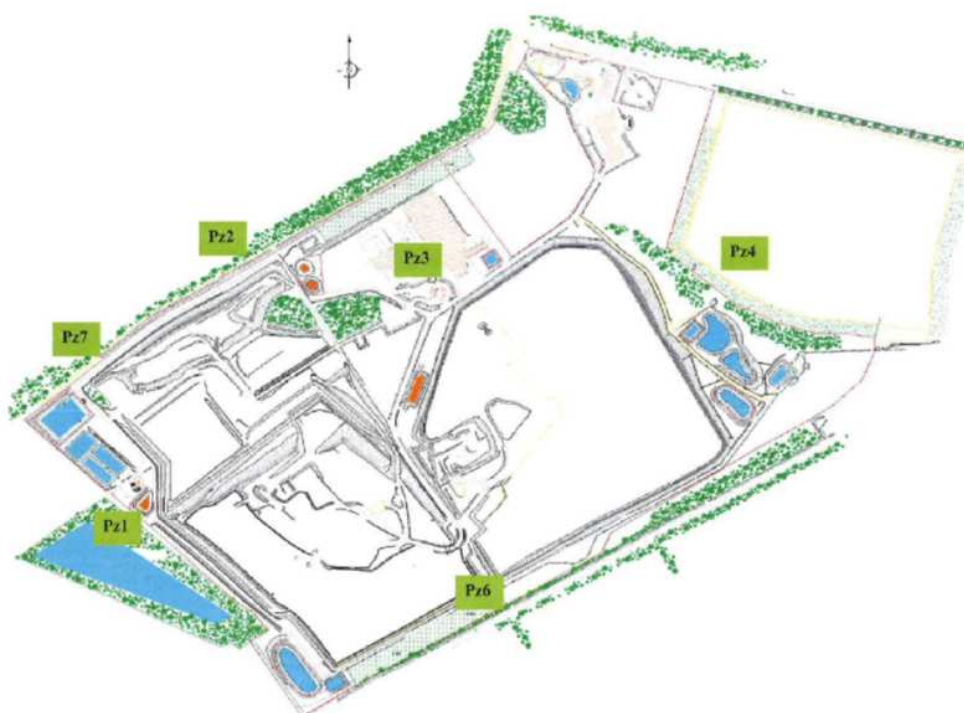
Figure 18 : Localisation des piézomètres du site (Source : SUEZ R&V Ouest)

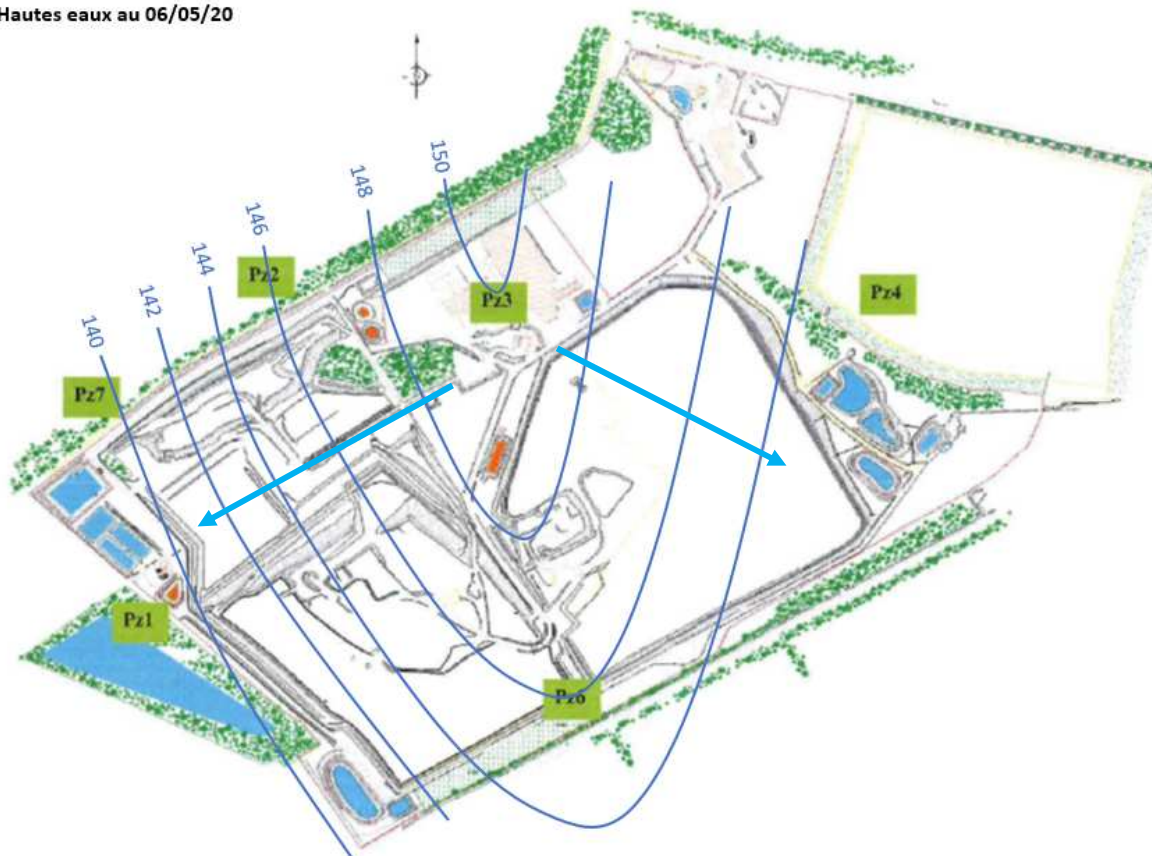
Basses eaux au 05/12/22

Figure 19 : Cartes piézométriques en période de hautes et basses eaux

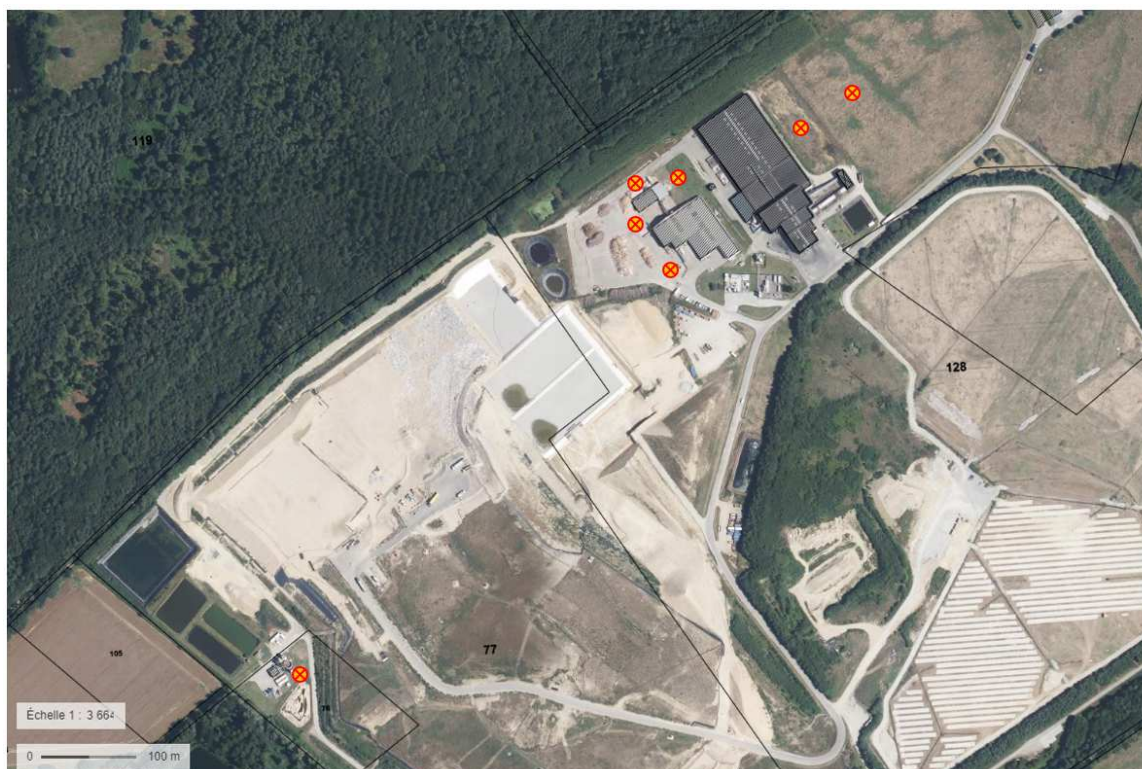
Figure 20 : Localisation des investigations proposées

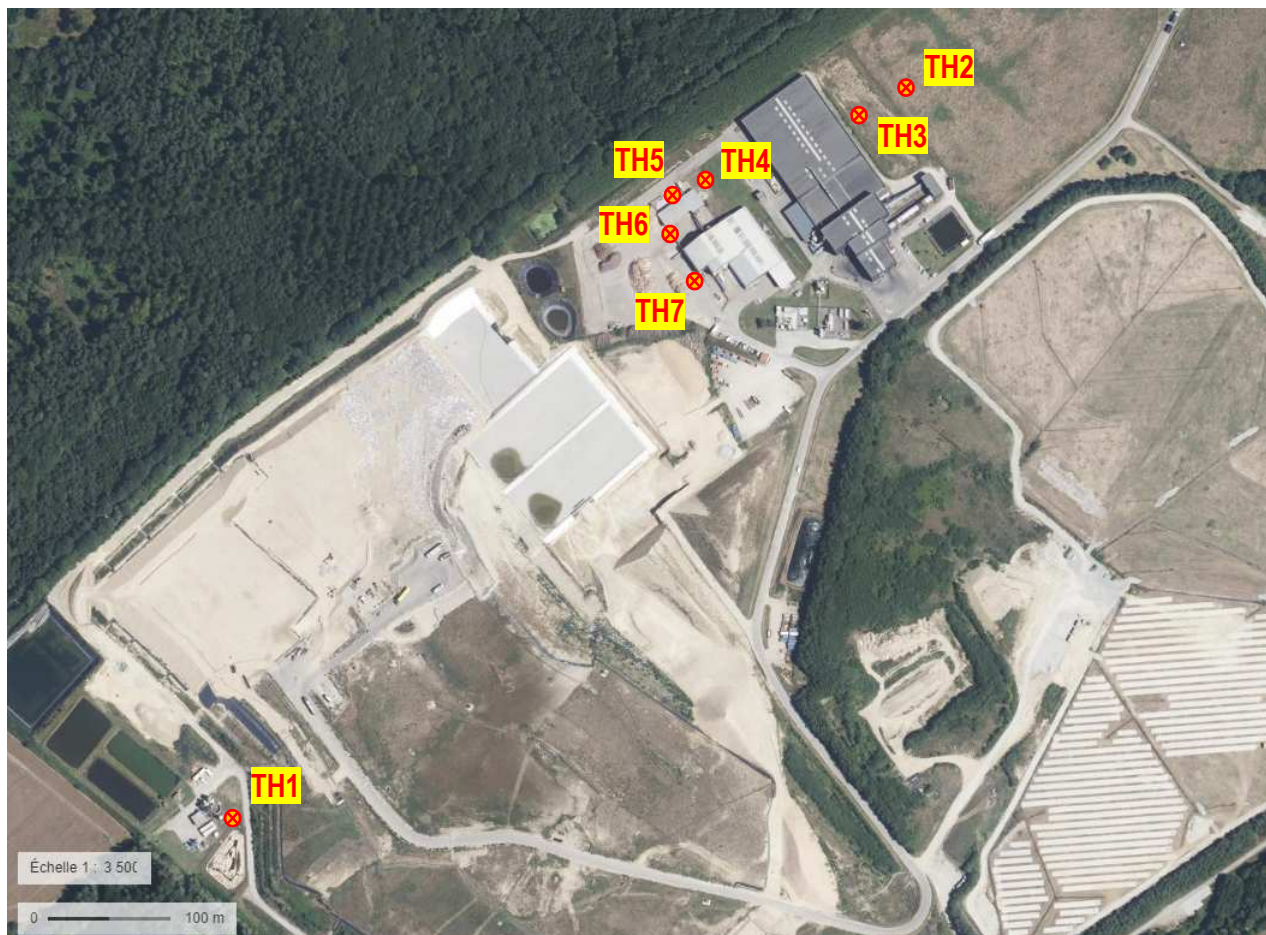
Figure 21 : Localisation des investigations réalisées

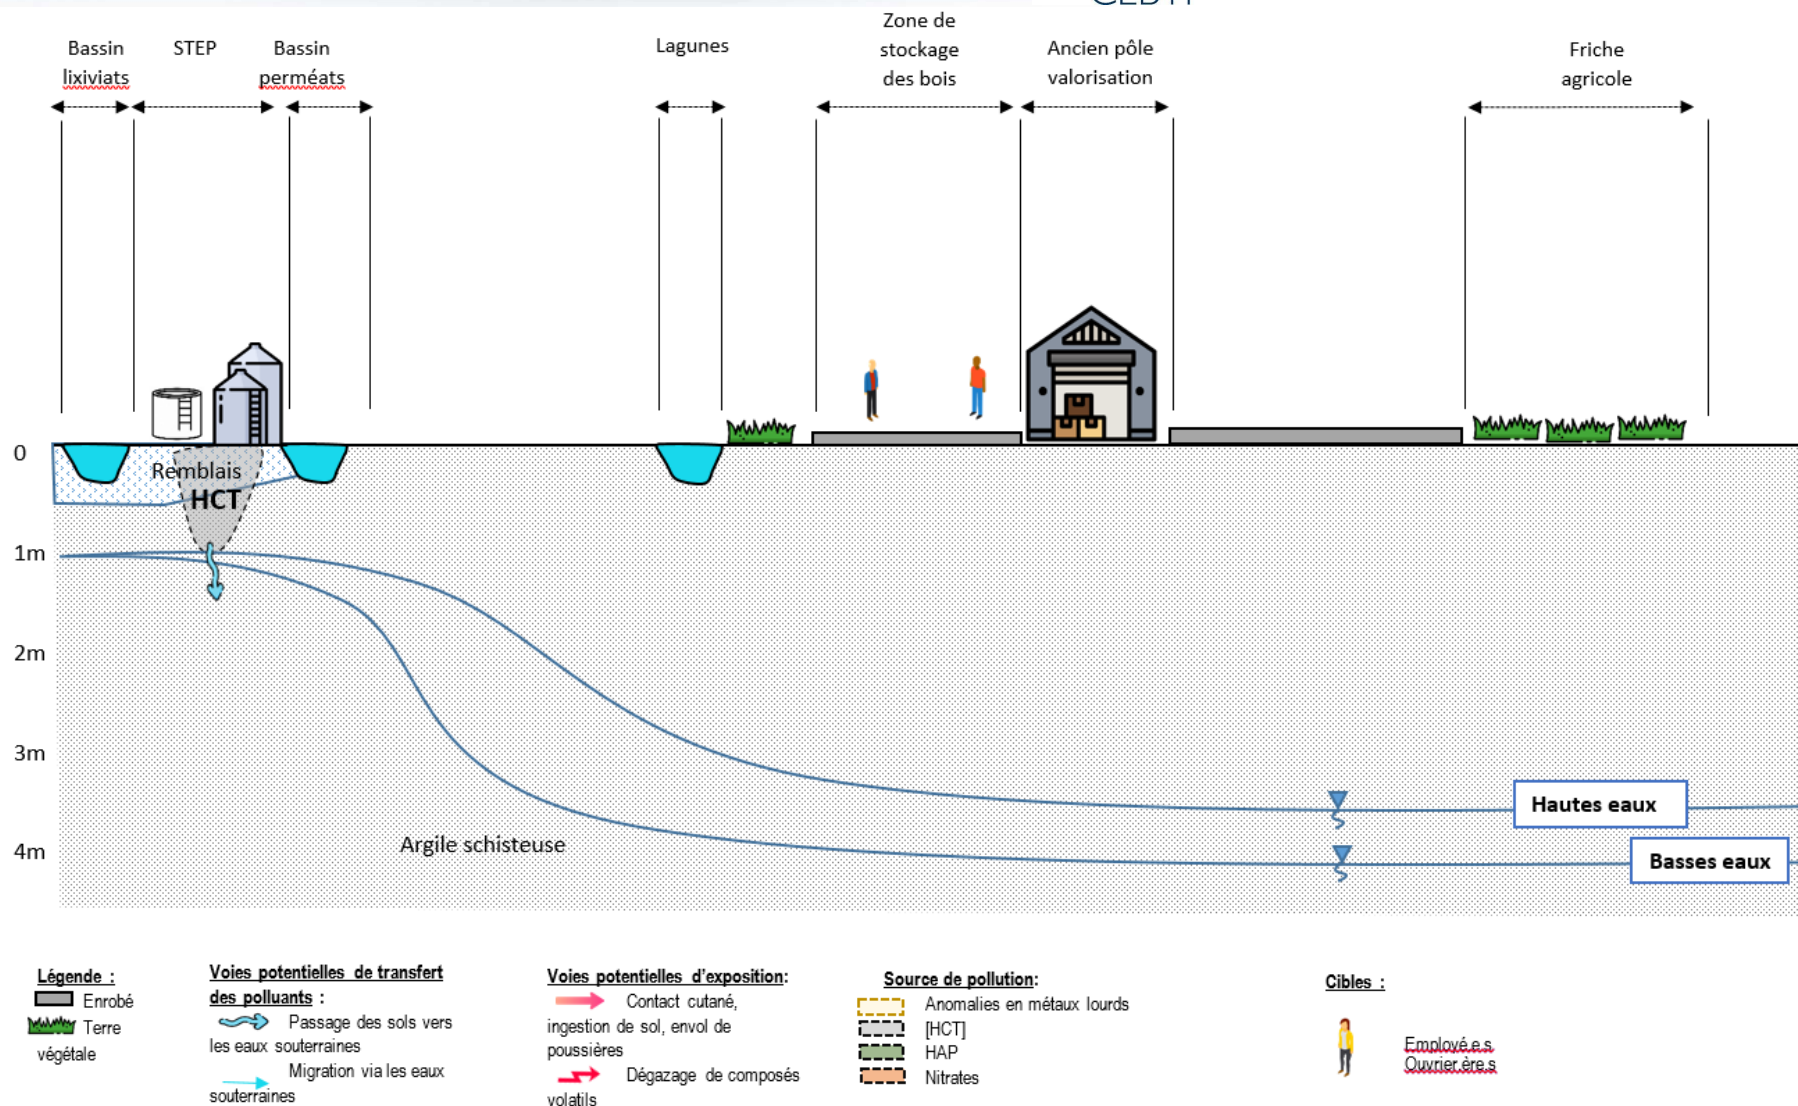
Figure 22 : Schéma conceptuel final
