Rapport Sites et Sols Pollués

Etude historique et documentaire

Mission globale codifiée INFOS comprenant les missions élémentaires A100, A110, A120 et A130 selon la norme NF X31-620

Projet FRASSONE
Parcelle D461 - Aléria
20270 – Aléria

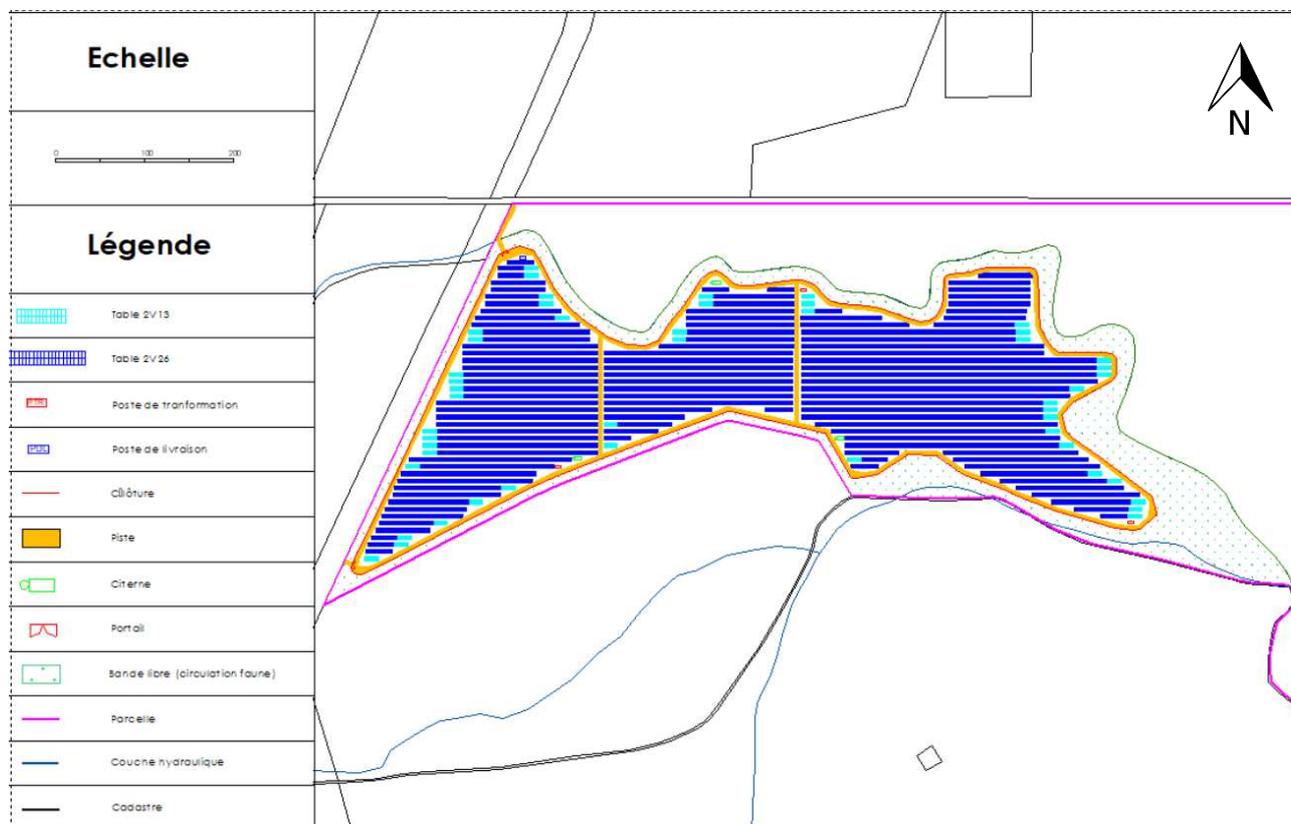
FIGURE 3 : PLAN MASSE DU PROJET (SOURCE : AKUO)

Le projet envisage la réalisation d'un parc photovoltaïque dont le plan masse est présenté en Figure 3 ci-après.

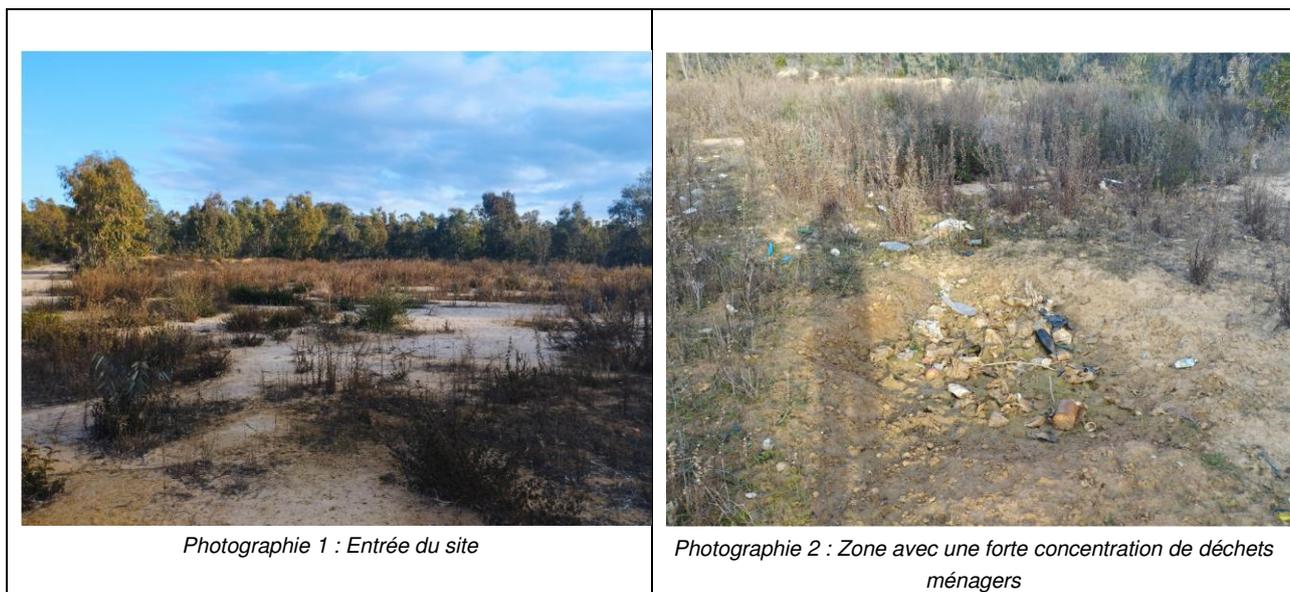
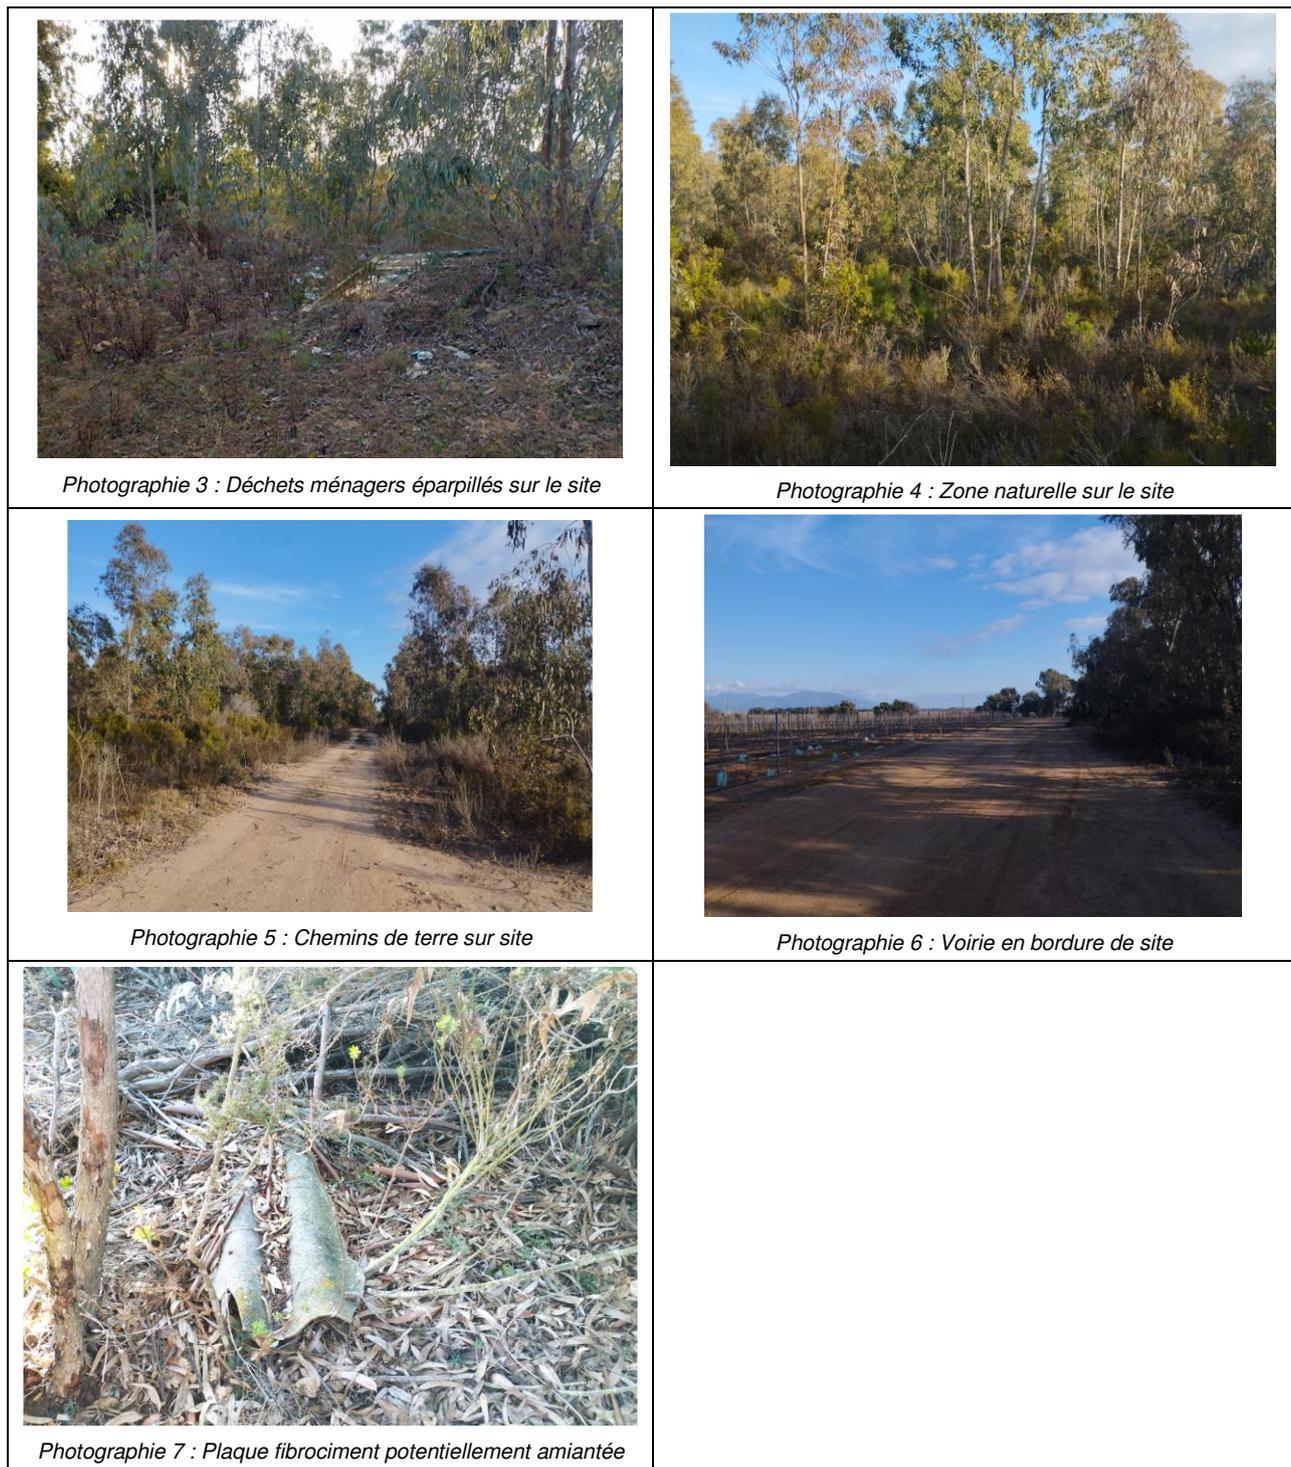
FIGURE 4 : PHOTOGRAPHIES DU SITE (SOURCE : PRISES DE VUE PERSONNELLES)

Au cours de la visite, une zone servant de stockage aux ordures ménagères a été identifiée au Nord de la parcelle. Cependant cette zone est située hors de la zone du futur projet.

Au cours de la visite de site, il a été repéré des zones avec des concentrations plus ou moins importantes de déchets ménagers ainsi qu’une plaque en fibrociment laissant supposer la présence de problèmes de pollution avérée. Toutefois ces déchets sont situés hors de l’emprise du projet.

Compte tenu du danger pour la santé des travailleurs de la présence de potentiels déchets amiantés, il est recommandé de les identifier et de les retirer du site.

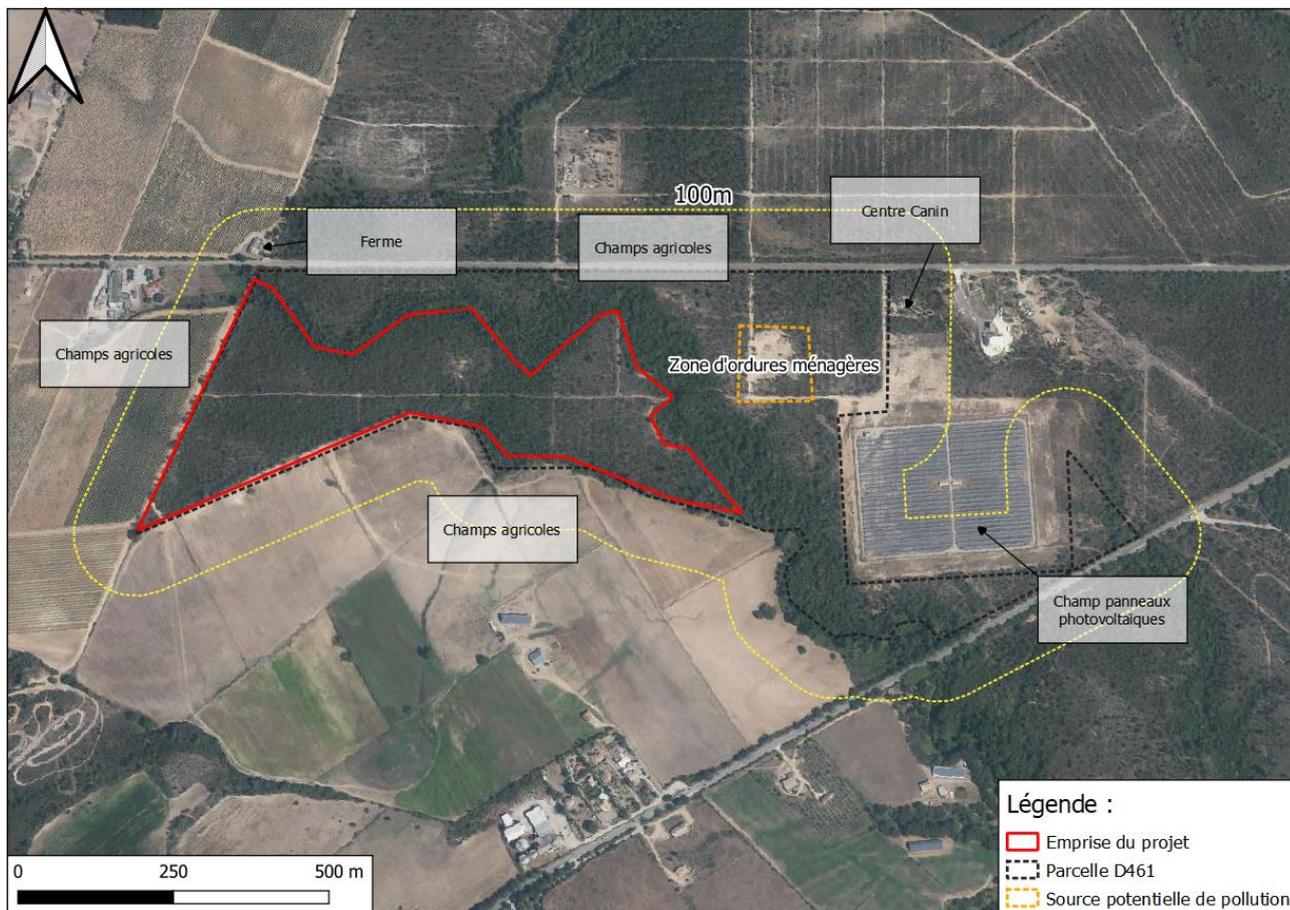
FIGURE 5 : PHOTOGRAPHIE AERIEENNE DU SECTEUR (SOURCE : GOOGLE SATELLITE)

Les usages suivants (et leur sensibilité associée) sont constatés aux abords du site (rayon de 100 m) et présentés sur le plan en Figure 5 :

- > Une ferme à 30 m au Nord-Est du site – *usage peu sensible* ;
- > Parcelles agricoles cultivées en bordure de site Nord, Ouest et Sud – *usage sensible* ;

- > Activités tertiaires (centre canin) et artisanales en bordure Est – usage peu sensible ;
- > Champ de panneaux photovoltaïques en bordure Est – usage peu sensible ;

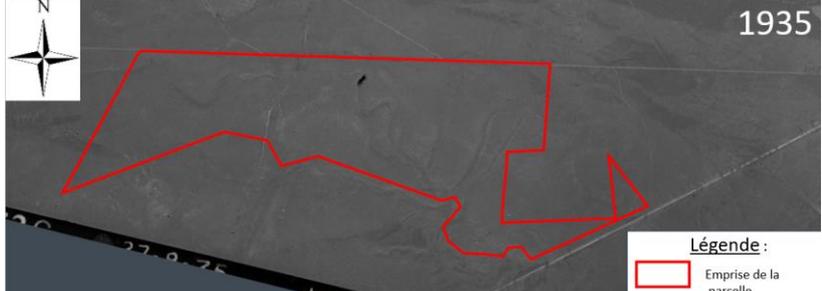
<p>Sur site : Présence d'une zone naturelle traversée par des méandres. Présence de quelques chemins.</p> <p>Hors site : Présence de zones naturelles.</p>

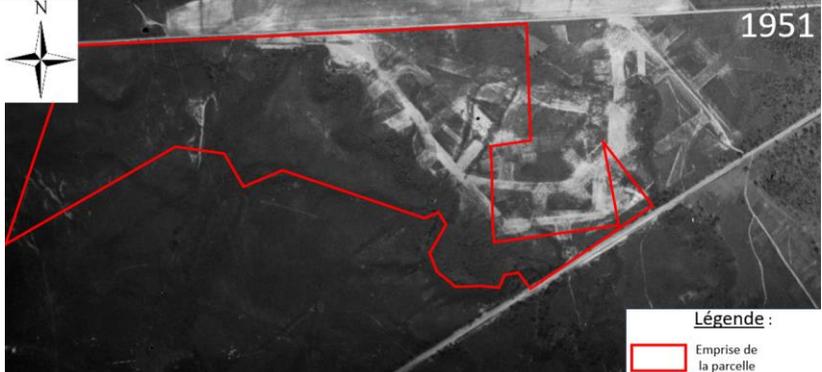
<p>Sur site : Défrichage d'une partie du site.</p> <p>Hors site : Défrichage d'une partie des zones naturelles.</p>

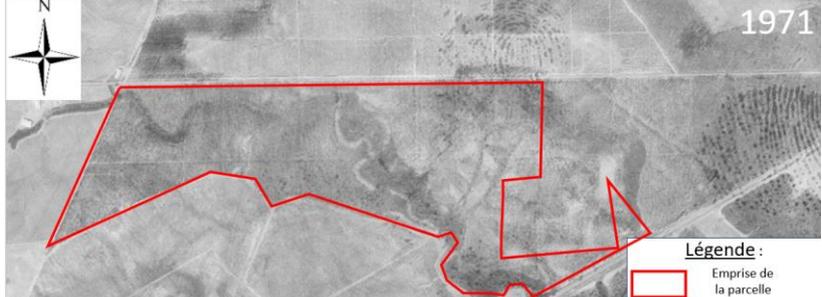
<p>Sur site : Création de chemins sur le site.</p> <p>Hors site : Construction de fermes à l'Ouest du site</p>

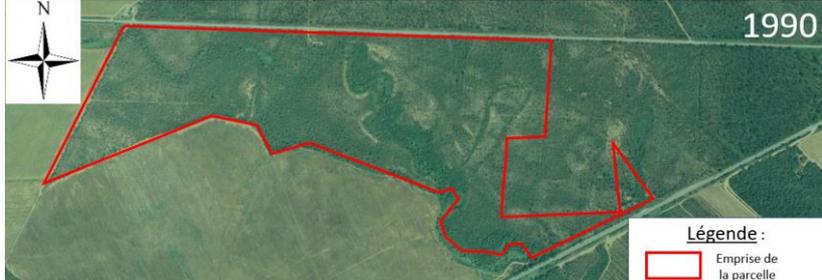
<p>Sur site : Aucun changement majeur.</p> <p>Hors site : Aucun changement majeur.</p>

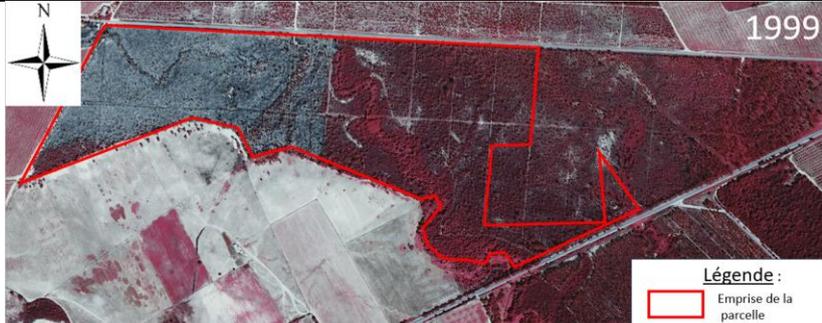
<p>Sur site : Aucun changement majeur.</p> <p>Hors site : Défrichage d'une zone au nord-est du site pour l'implantation d'une usine</p>

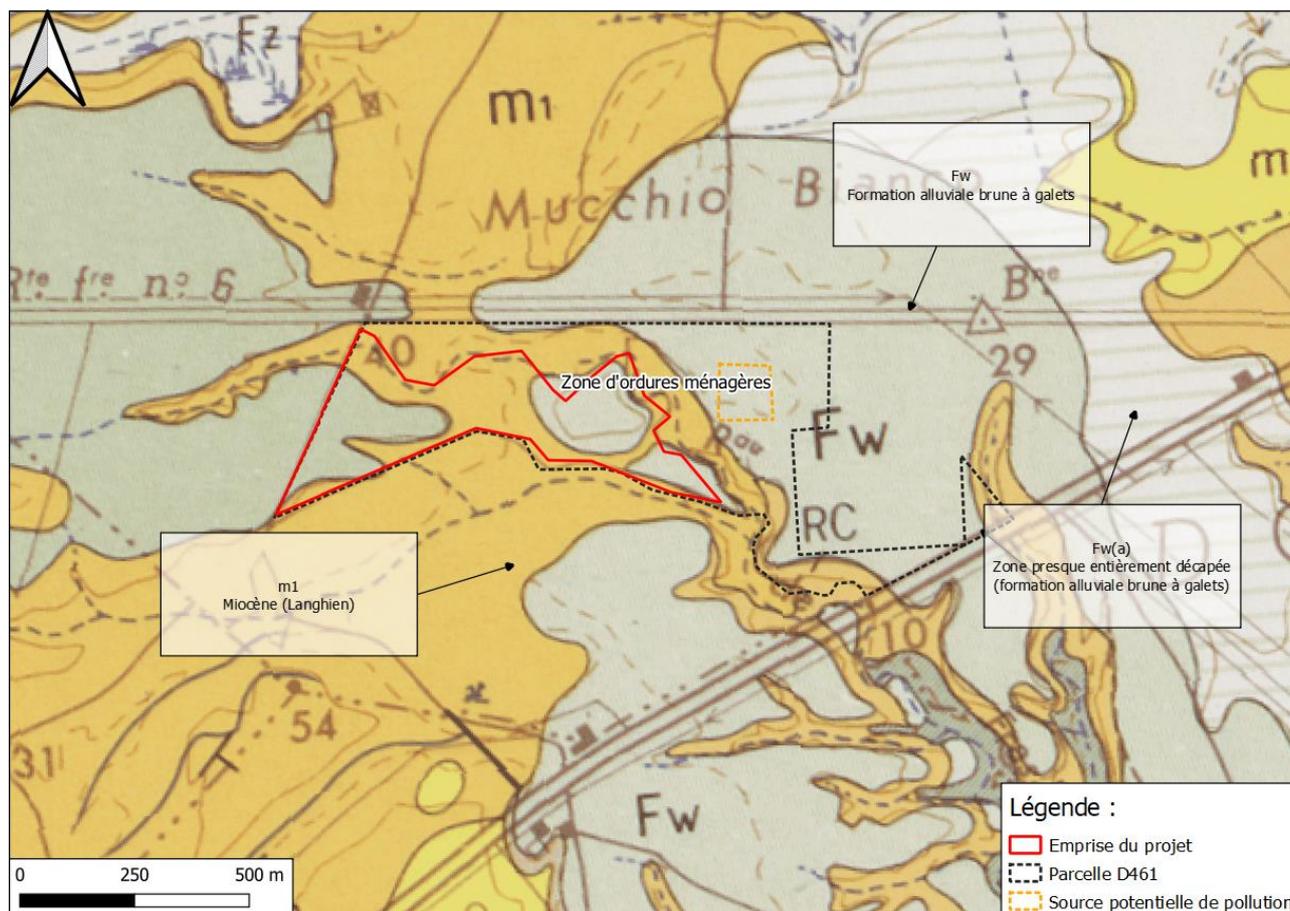
FIGURE 7 : EXTRAIT DE LA CARTE GEOLOGIQUE AU 1/50 000 (ECHELLE MODIFIEE) DE LA REGION DE GHISONACCIA (SOURCE : INFOTERRE)

L'examen de la carte géologique n° 1119 de la région de Ghisonaccia et de sa notice montre que le site est implanté à la transition entre une formation alluviale brune à galets (Fw) et une formation de sol miocène indifférencié (m1). La formation Fw correspond à de vastes terrasses qui bordent les cours d'eau jusqu'à la mer. Elle est composée d'alluvions bruns moyennement altérés. Les galets composants ce sol peuvent avoir une taille allant de 5 à 40cm. La formation m1 correspond à du sable grossier qui peut aller jusqu'au quartz roulé. Cette couche correspond notamment à des collines ou anciennes collines. On peut également retrouver des granites grossiers pouvant aller jusqu'à 50cm de diamètres.

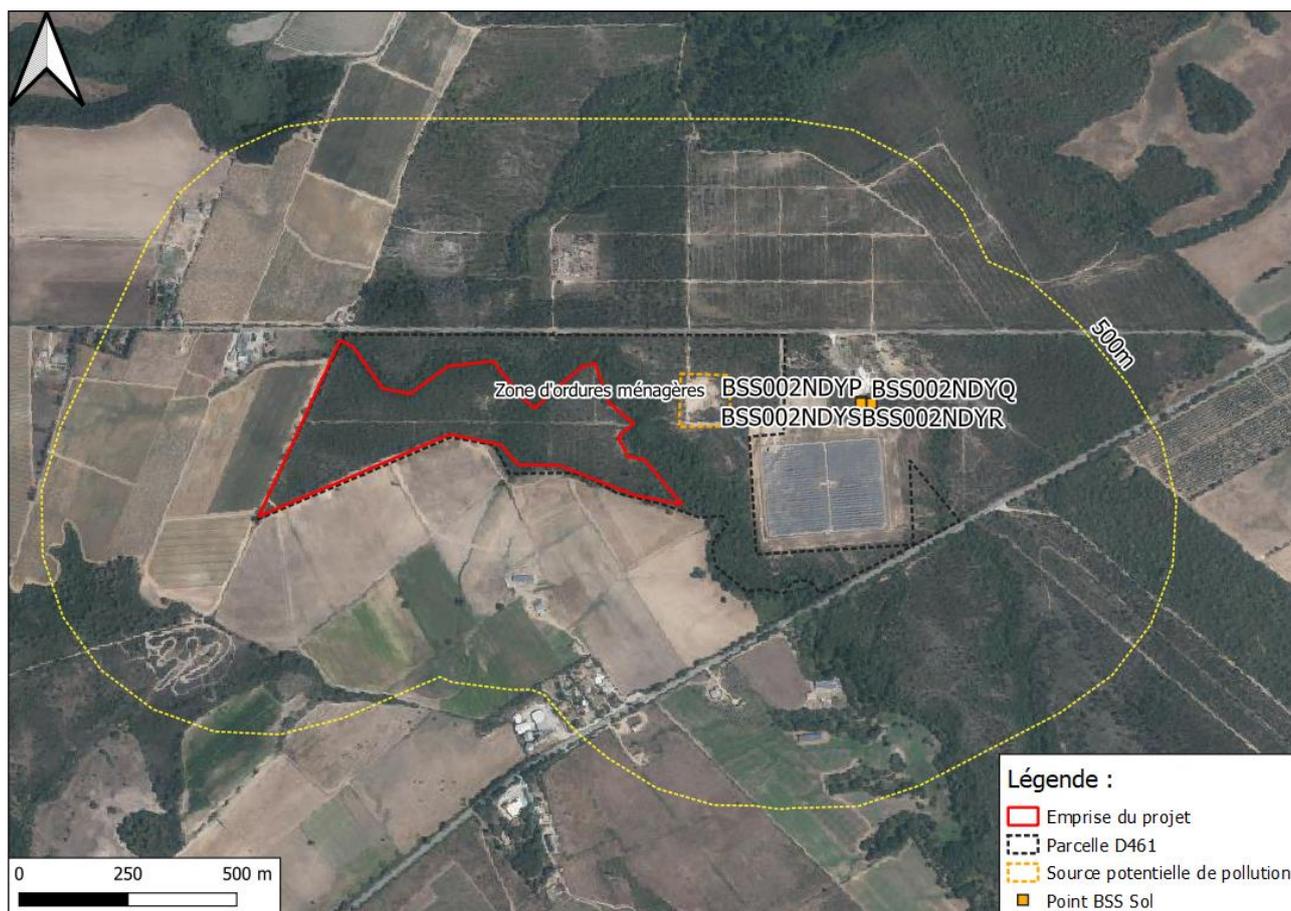
FIGURE 8 : LOCALISATION DES POINTS BSS DANS UN RAYON DE 500M (SOURCE : INFOTERRE)

Le site InfoTerre du BRGM répertorie 3 ouvrages de la Banque de Données du Sol et du Sous-sol (BSS) situés à proximité du site (rayon d'environ 500 m) sur la même formation géologique, localisés en Figure 8 :

- > Ouvrage n°BSS002NBDYP, situé à 175 m, à l'Est du site,
- > Ouvrage n°BSS002NDYR, situé à 175 m, à l'Est du site,
- > Ouvrage n°BSS002NDYQ, situé à 200 m, à l'Est du site.

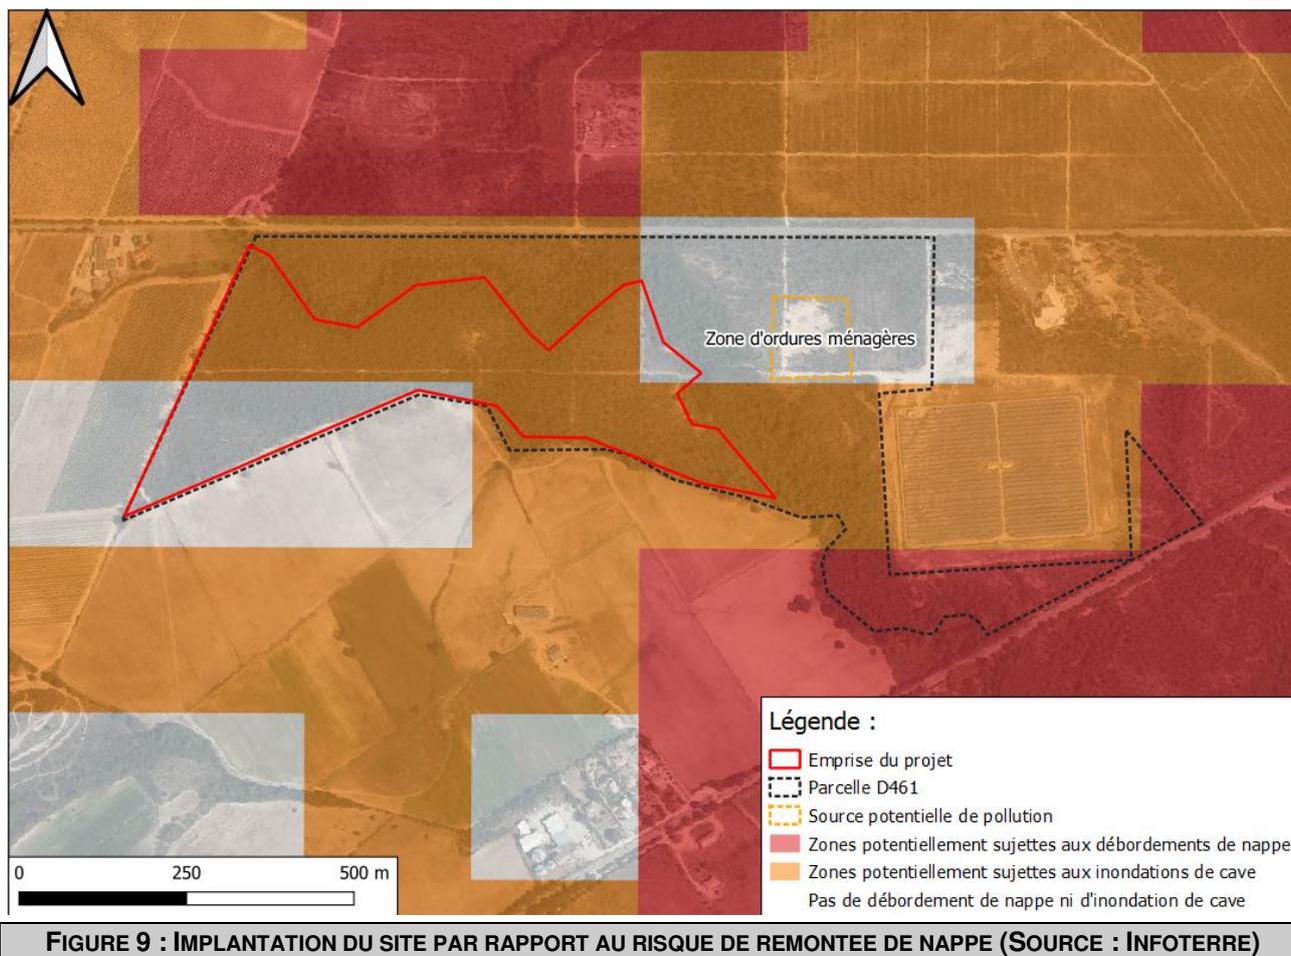
Les risques de remontées de nappes sont présentés en figure 12 ci-dessous :

Considérant la faible profondeur supposée des eaux souterraines et l’absence de couverture peu perméable qui la séparerait de la surface, les eaux souterraines sont considérées comme **vulnérables**.

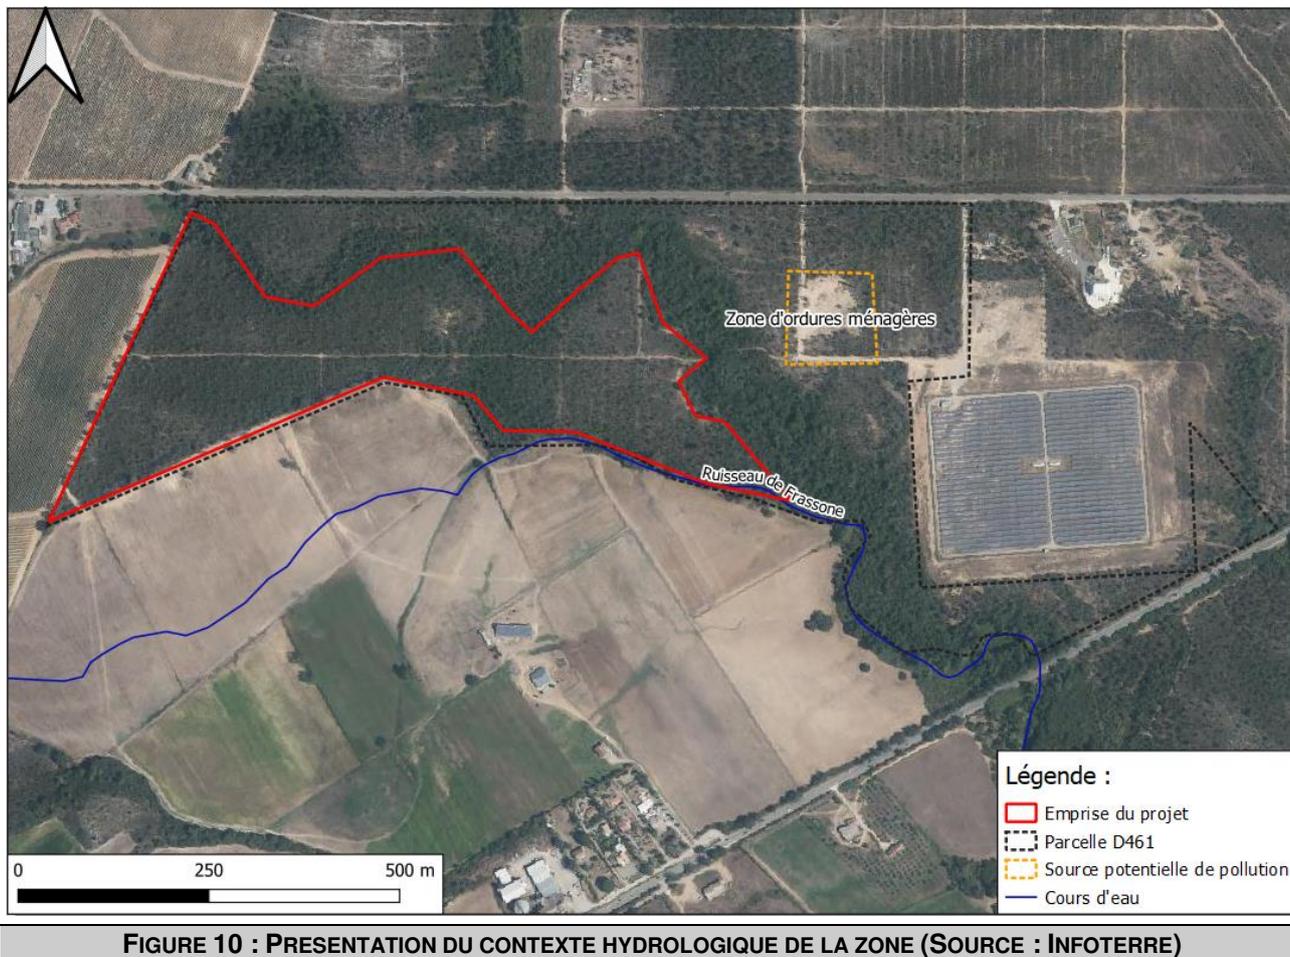
FIGURE 10 : PRESENTATION DU CONTEXTE HYDROLOGIQUE DE LA ZONE (SOURCE : INFOTERRE)

Un cours d’eau, le ‘Ruisseau de Frassone’, est implanté au droit du site et circule en bordure Sud-Est de ce dernier. C’est un affluent du ‘Ruisseau de Funtana Vecchia’. Son sens d’écoulement est supposé vers le Sud-Est.

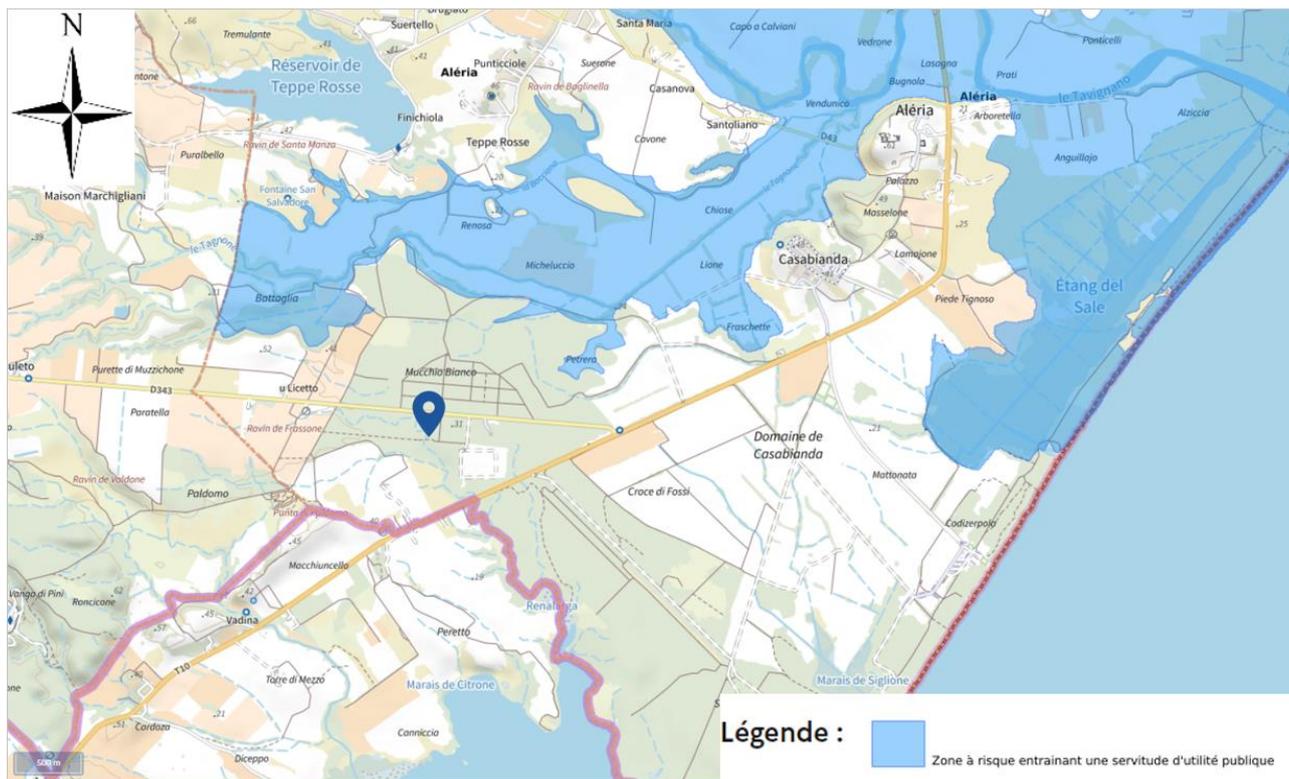
FIGURE 11 : IMPLANTATION DU SITE PAR RAPPORT AU RISQUE D'INONDATION (SOURCE : WWW.GEORISQUES.GOUV.FR)

Au regard du site GEORISQUES, le site d'étude ne se trouve pas dans une zone de risque d'inondation, comme le montre la Figure 11 ci-après.

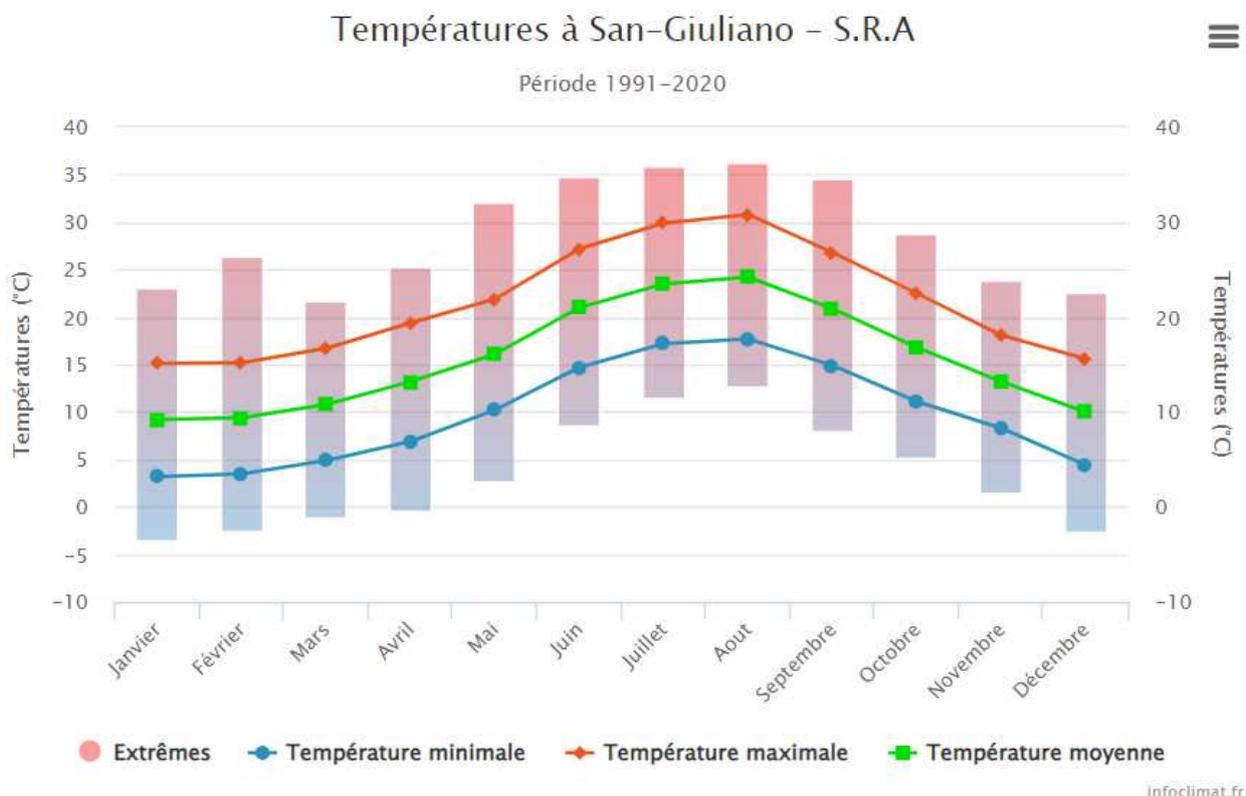
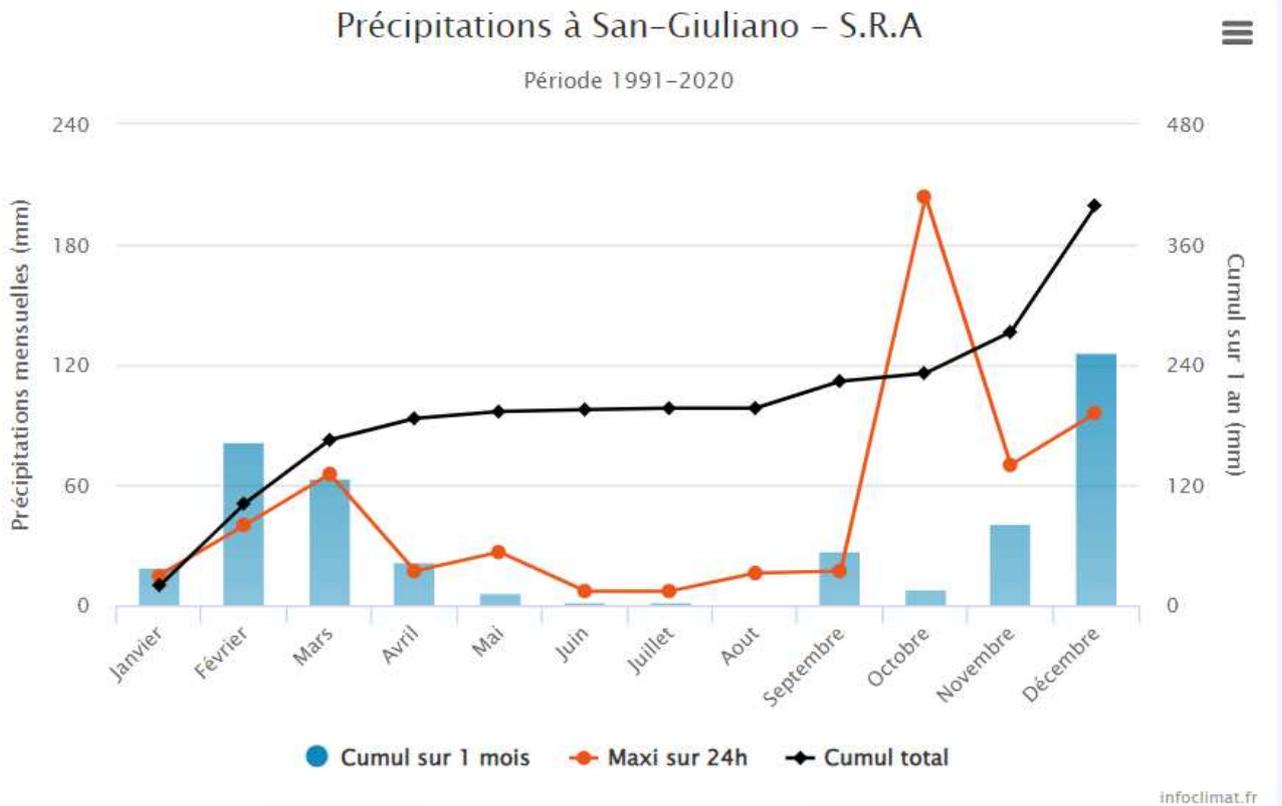
TABLEAU 8 : DONNEES METEOROLOGIQUES DE LA STATION DE CASABIANDA (SOURCE : INFOCLIMAT.FR)

Une température annuelle moyenne de 15,7°C, juillet et août étant les mois les plus chauds et janvier et février les mois les plus froids ;

Un cumul annuel moyen de 399,3 mm, les périodes les plus pluvieuses étant les mois de février et décembre. Les données de la station sont présentées dans les graphiques suivants :

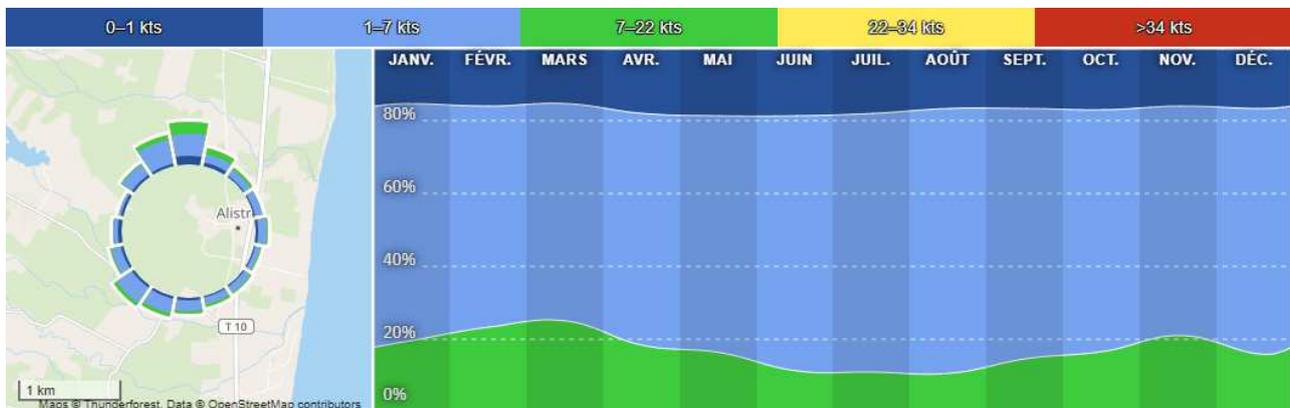
FIGURE 12 : DISTRIBUTION DES VENTS AU DROIT DE ALISTRO-SEMAPHORES (SOURCE : WINDFINDER)

La rose des vents issue de la station météo de Alistro-Sémaphore distante de 17 km de Aléria indique que les vents sont issus majoritairement du Nord et du Sud-Ouest.
