SOUS DOSSIER 3 : PRÉSENTATION DE L'ACCÈS À « ANCONE 1 »

**SERVITUDE DE PASSAGE DES PIÉTONS TRANSVERSALE
COMMUNE DE CALCATOGGIO**

3.1 PRÉSENTATION DE L'ACCÈS

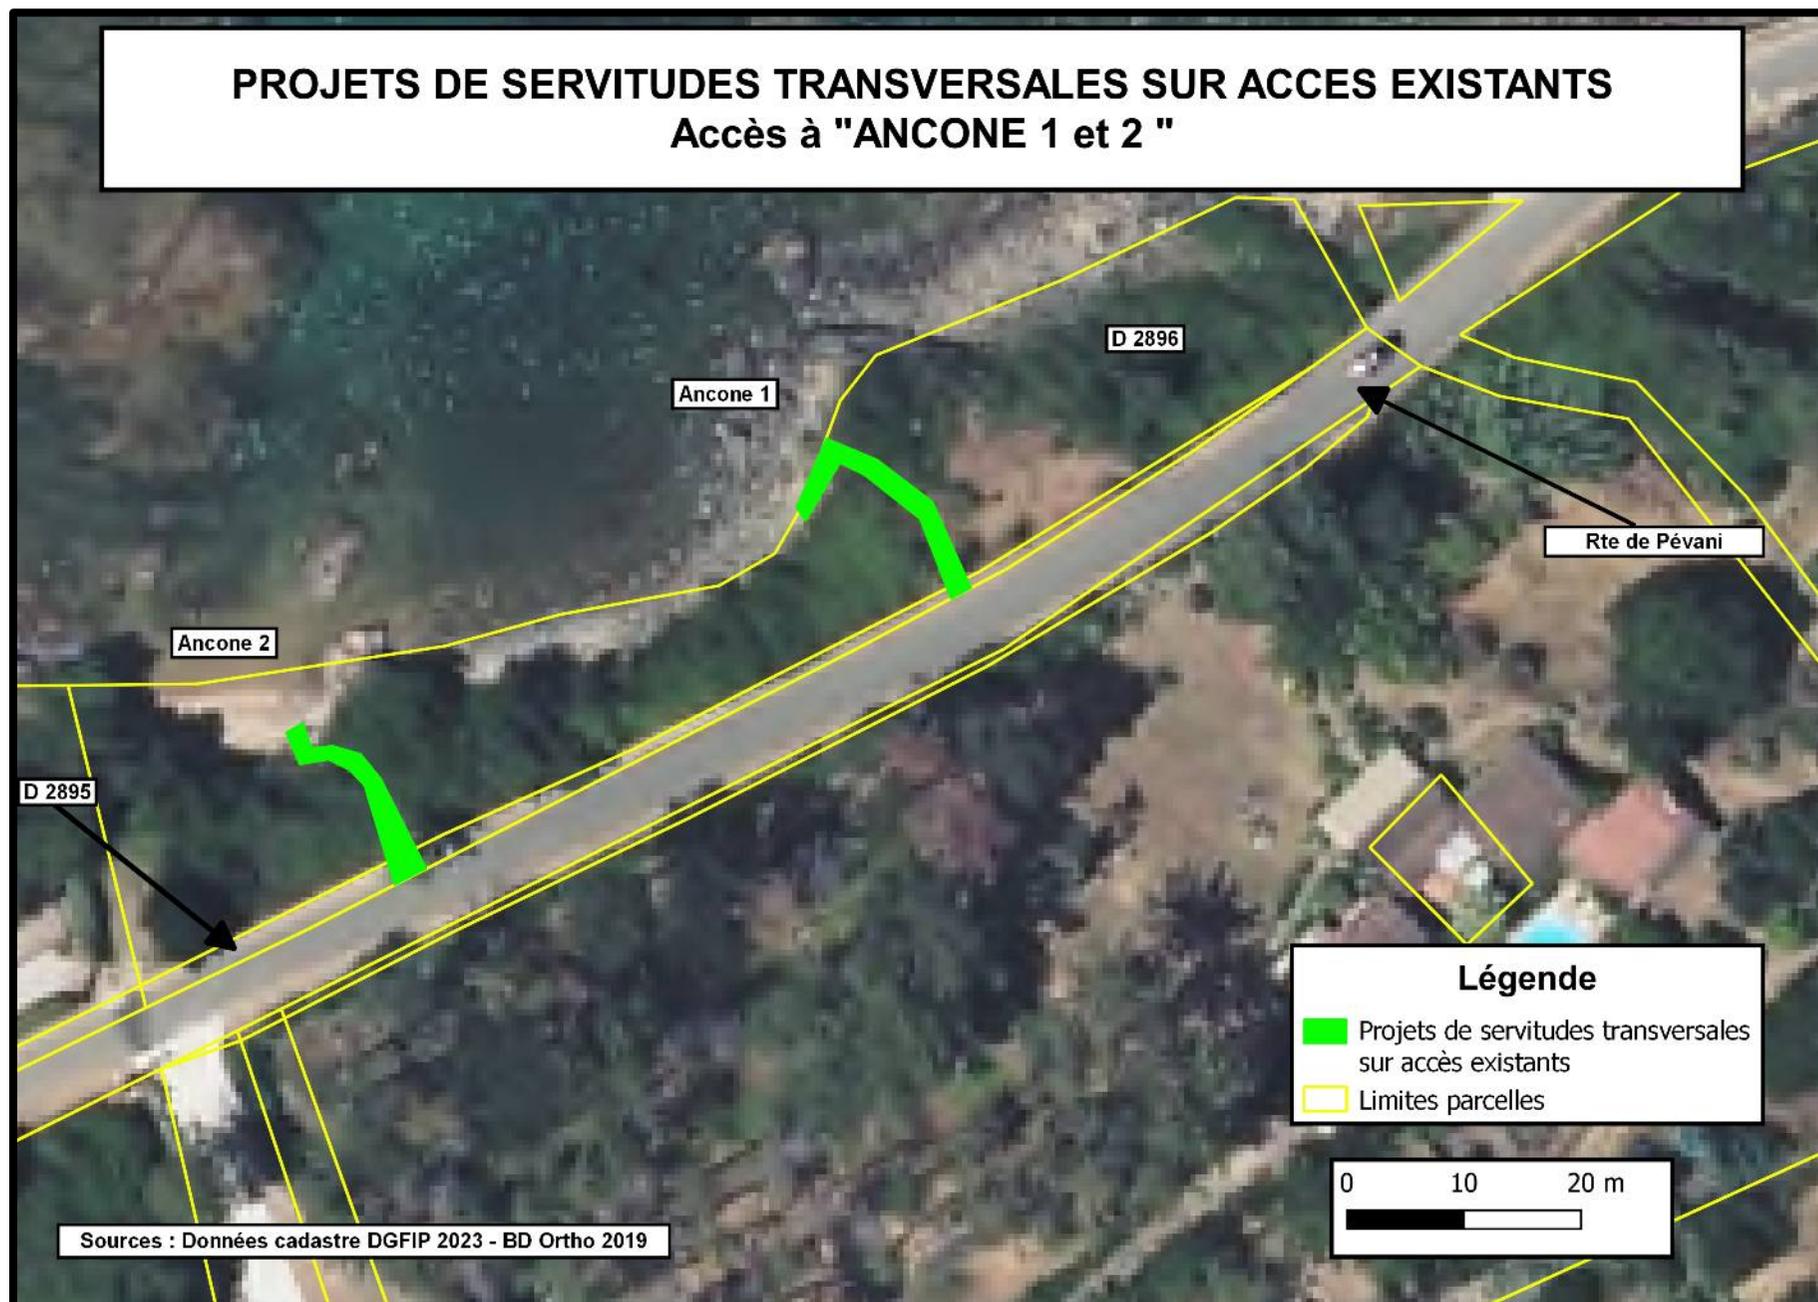
Figure n°10

Les parcelles D 2896 et D 2895 sont concernées par le projet de cette servitude de passage des piétons transversale au rivage de « Ancone 1 » (cf figure n°10).

La surface du projet de servitude sur la parcelle privée ci-dessus est d'environ 40 mètres carrés, sa longueur totale est de 23 mètres linéaires.

L'accès à « Ancone 1 » est situé au lieu dit « Orcino » route de Pévani, coordonnées GPS 1175808.124 N, 6121748.717 E. Sa longueur totale s'élève à 23 mètres linéaires entre la voie publique et le rivage (**cf figure n°10**).

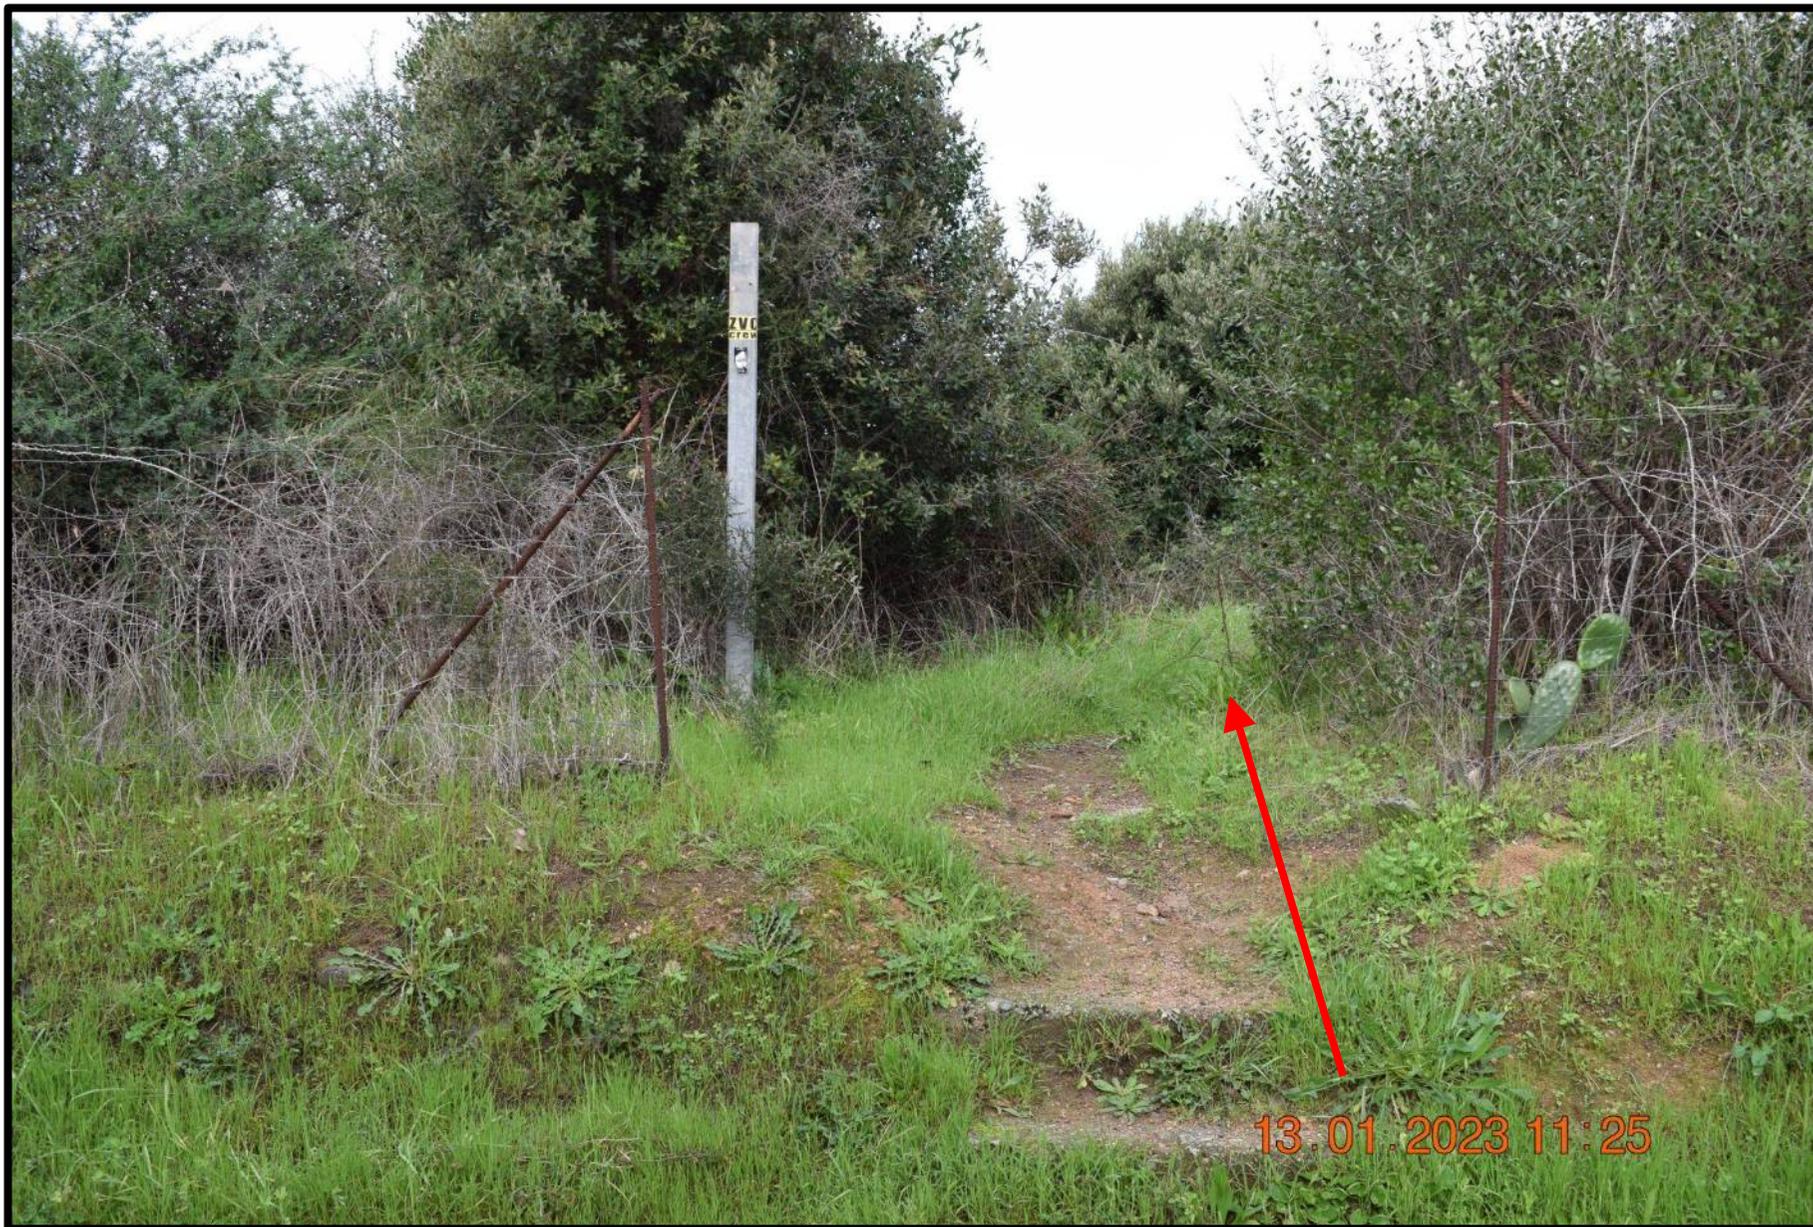
Figure n°11 : Vue du début de l'accès à « Ancone 1 » depuis la route de Pevani

L'accès est facilement praticable. Il prend effet en bordure de la route de Pevani, 150 mètres après la plage de «La Liscia». Le début de l'accès présente deux marches en béton, avant d'emprunter un sentier en terre bordé d'herbe, bien marqué par les piétons (**cf figures n°11 et 12**). Il se poursuit par un aménagement de marches en béton facilitant la descente vers la crique formée de galets et de pierres (**cf figure n°13 et 14**). Les marches se trouvant à la fin de l'accès sont en mauvaise état ou détruites par la houle. La largeur de cet accès est de 2 mètres.

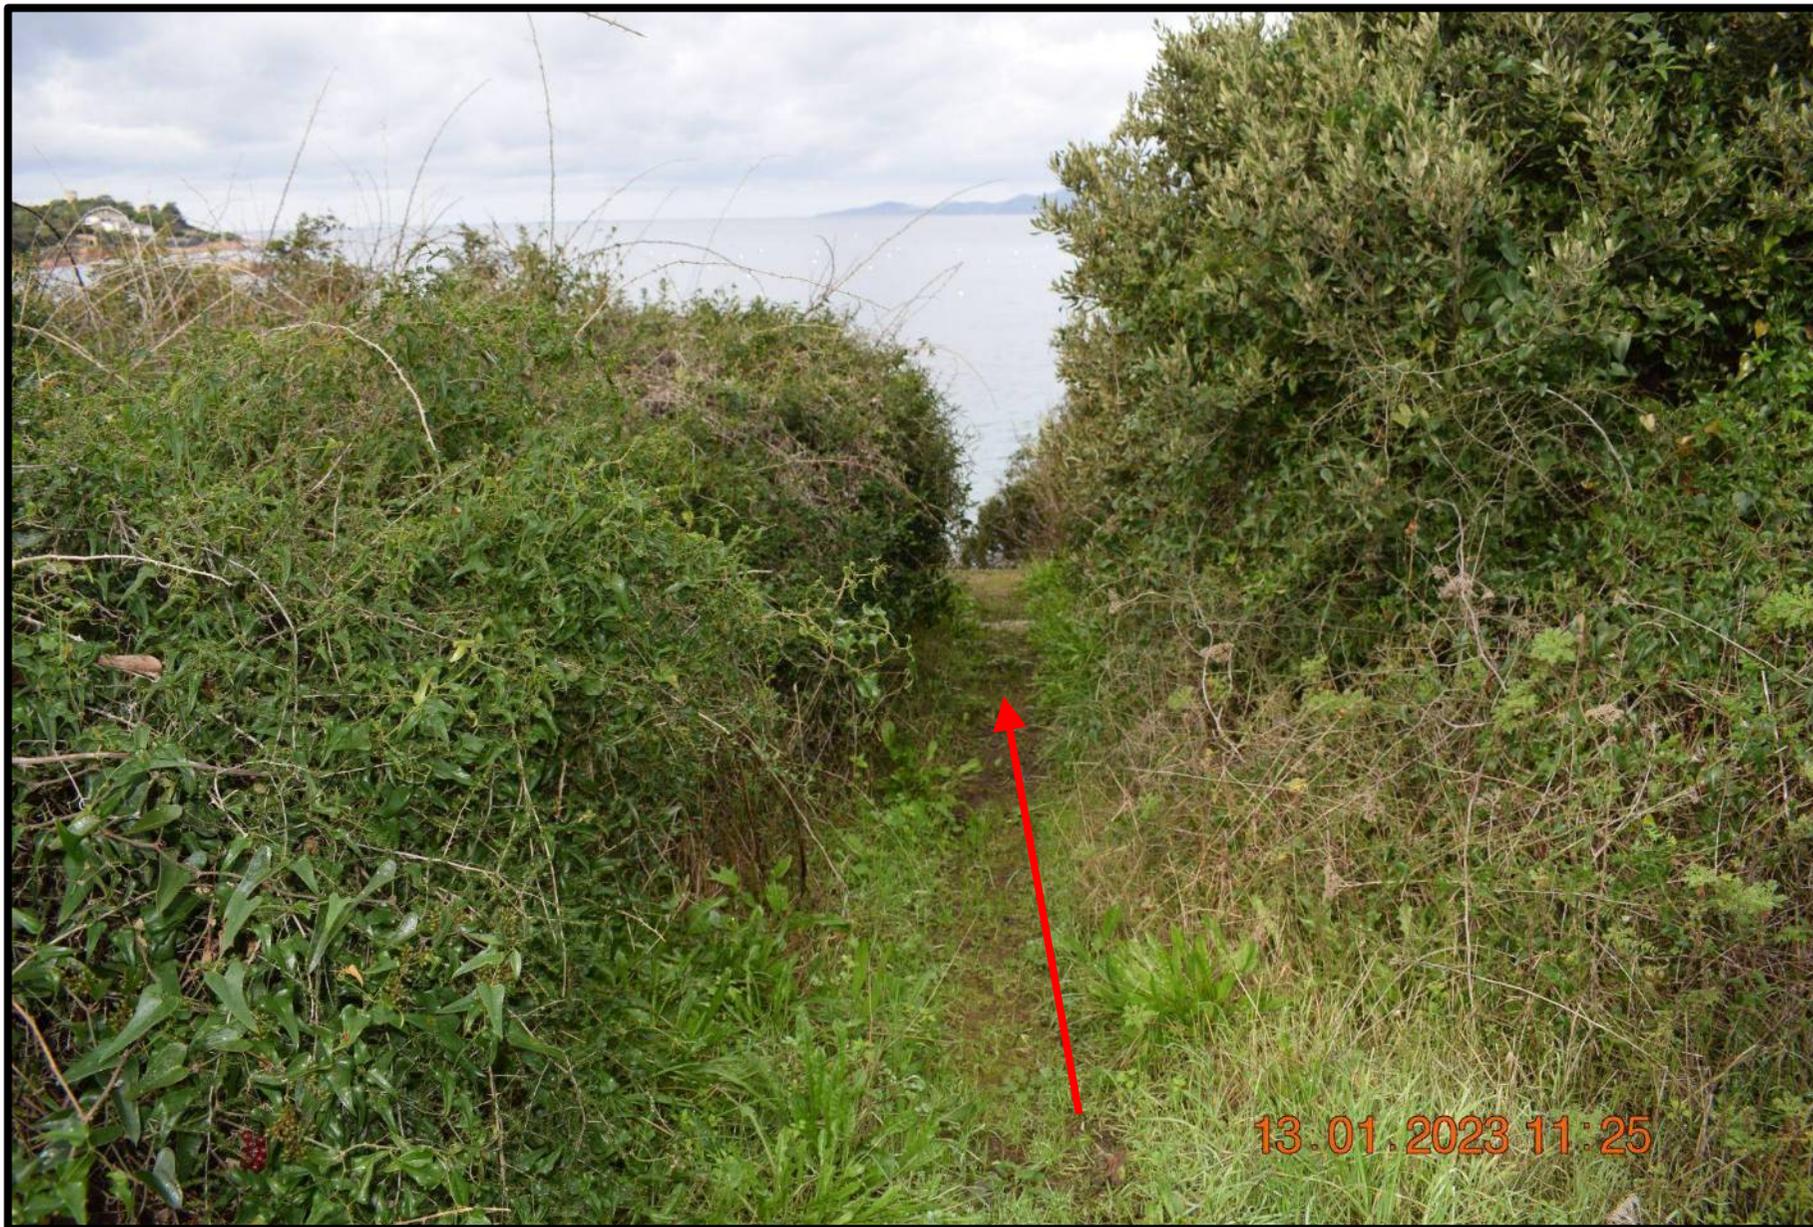
Figure n°12 : Vue de l'évolution de l'accès à « Ancone 1 ».

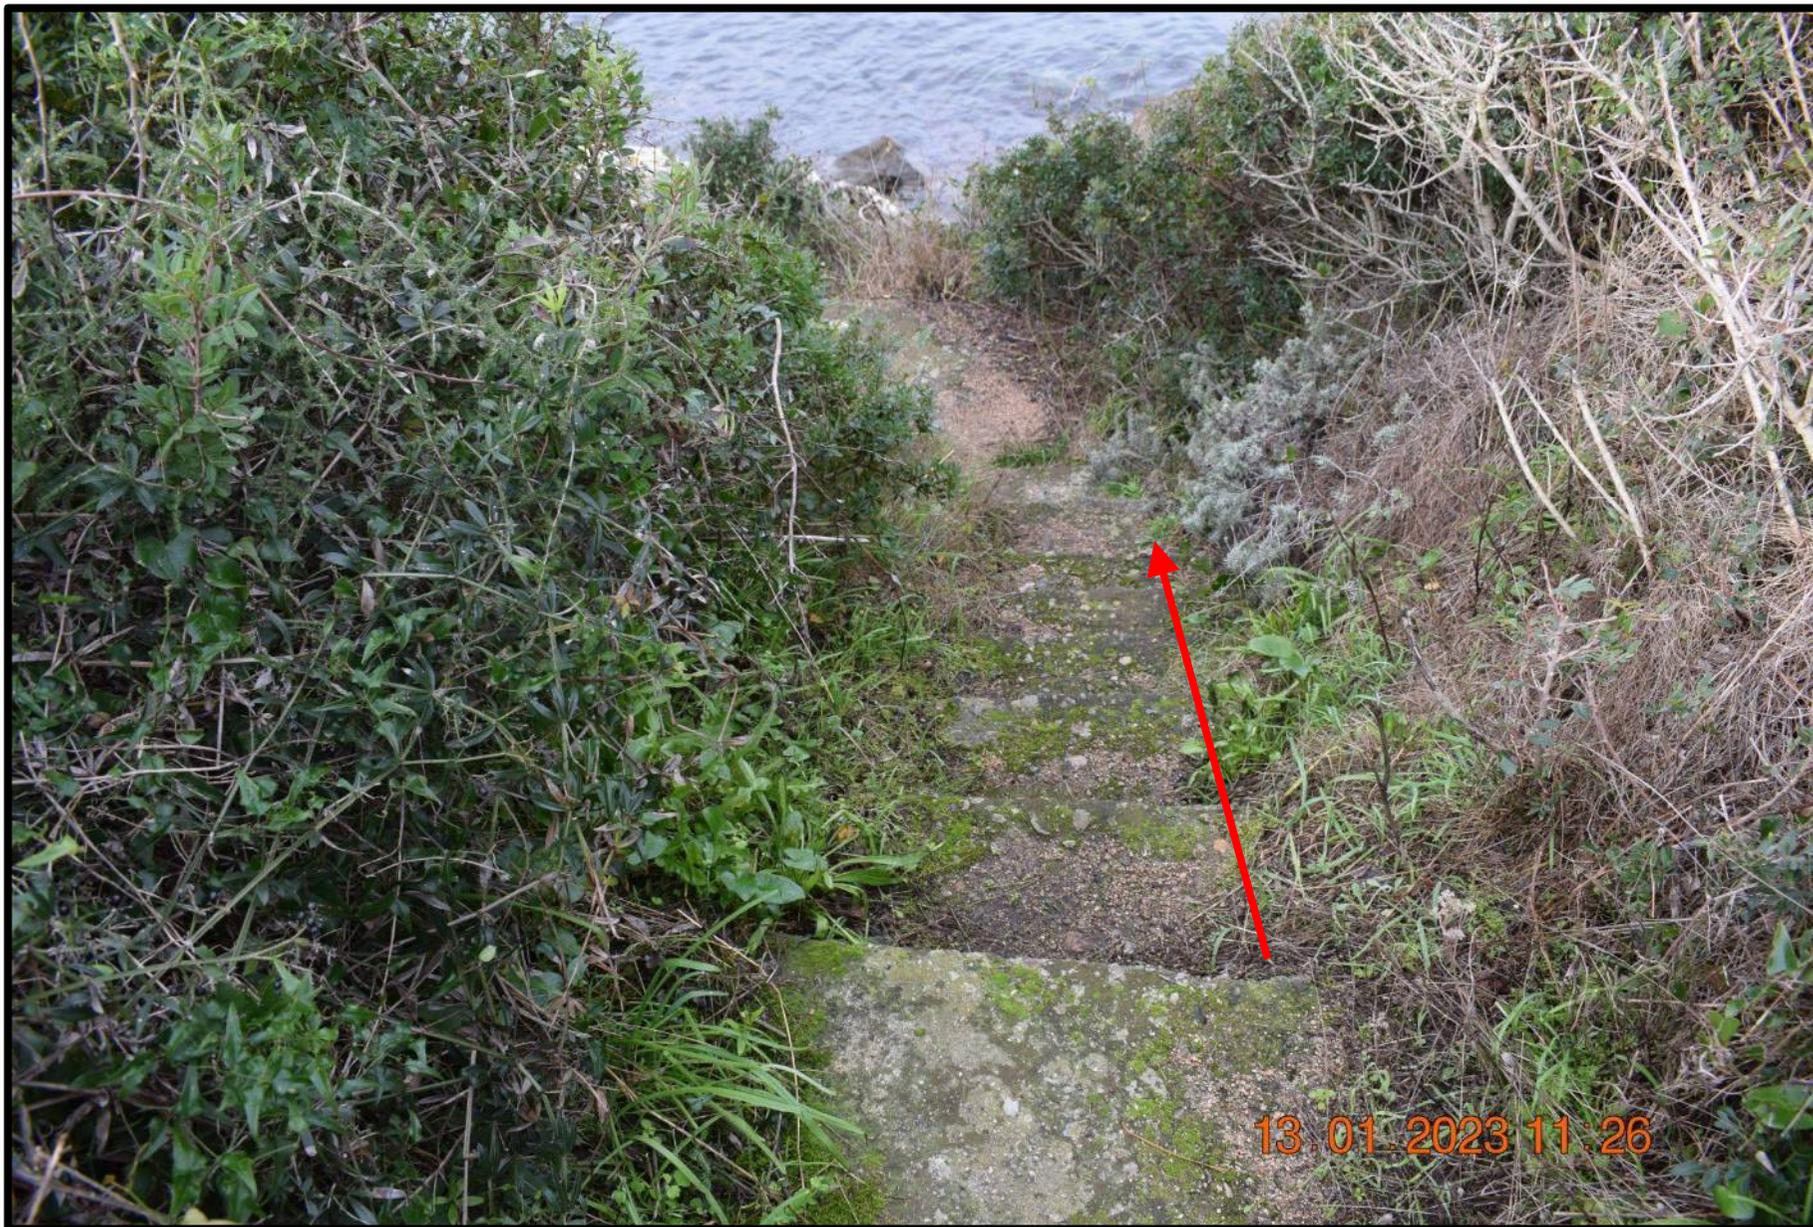
Figure n°13 : Vue des aménagements (marches en béton) permettant de descendre au rivage de la mer.

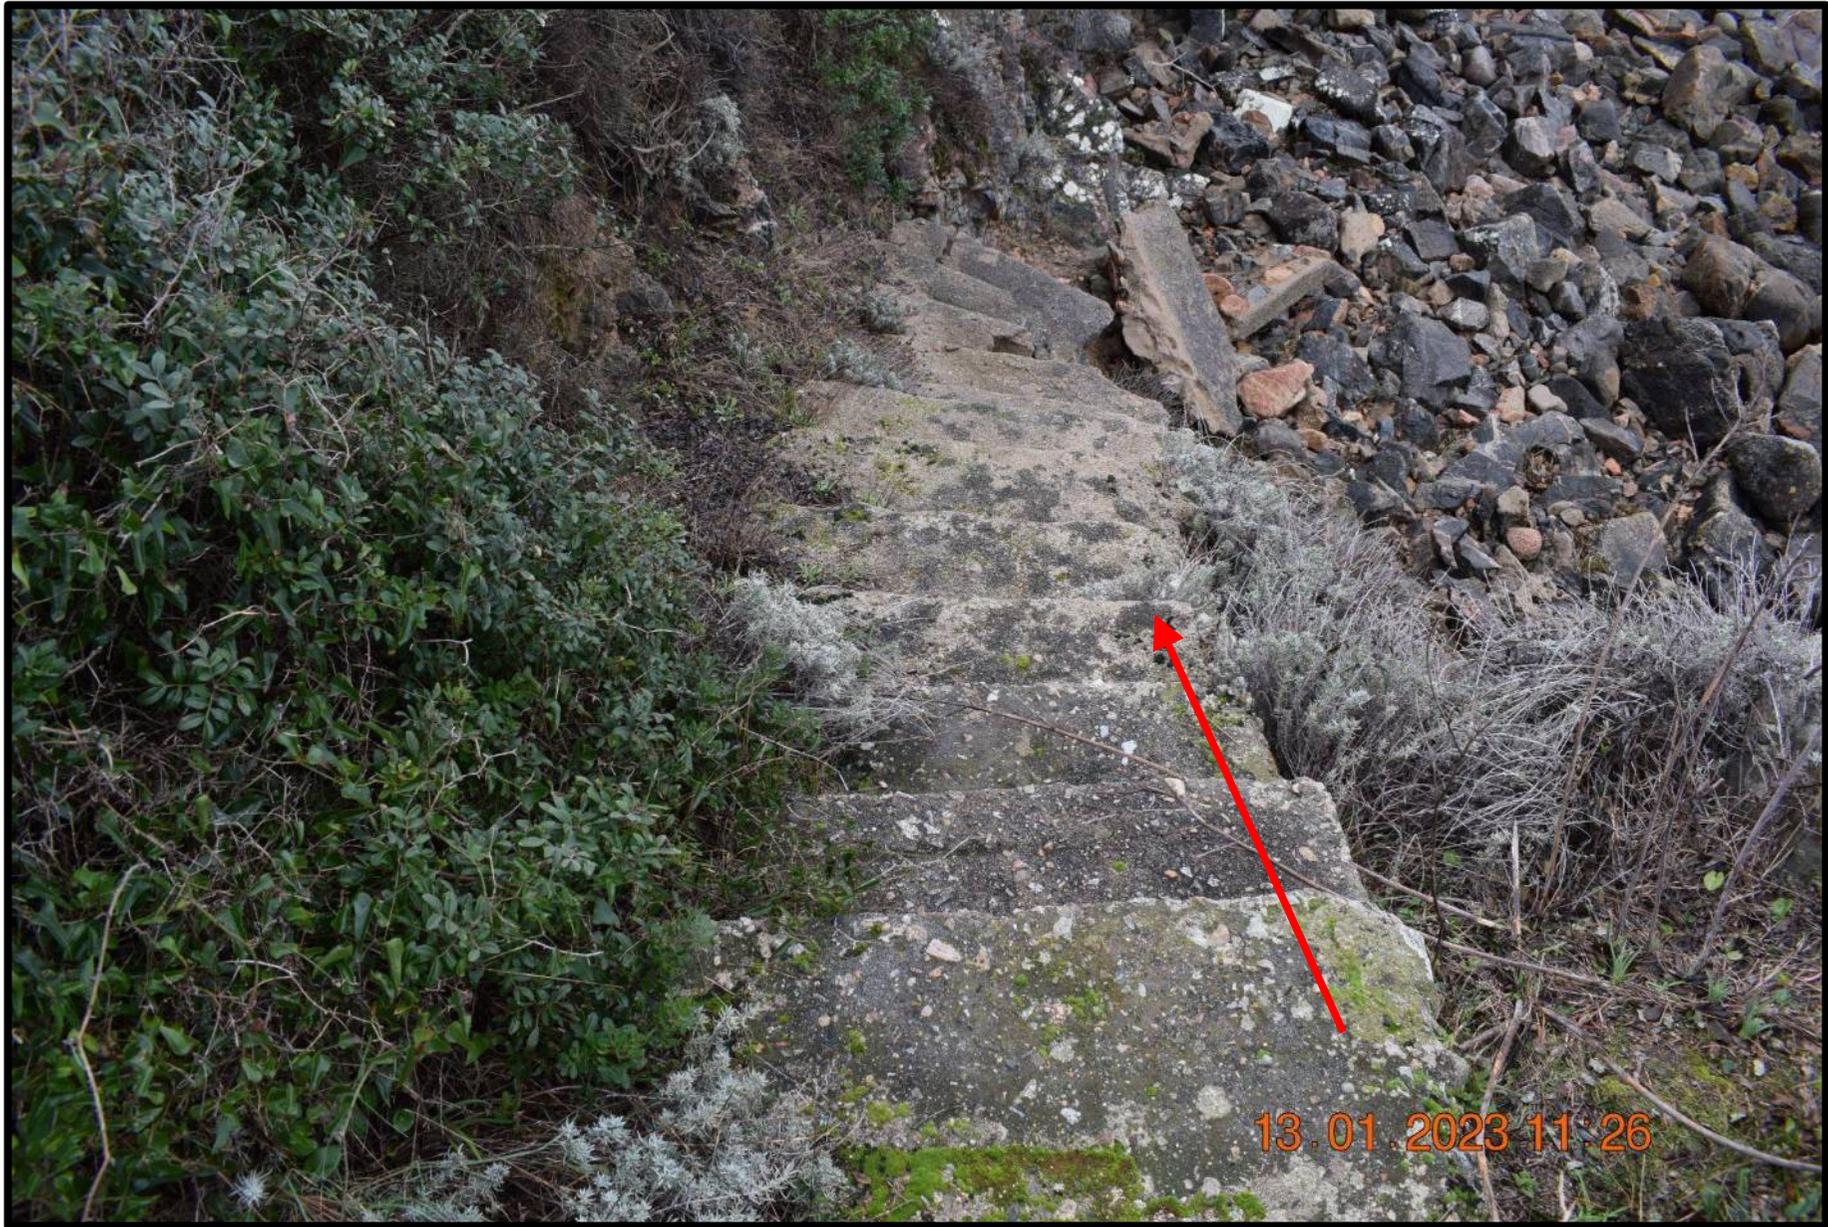
Figure n°14 : Vue de l'accès au rivage de la mer.

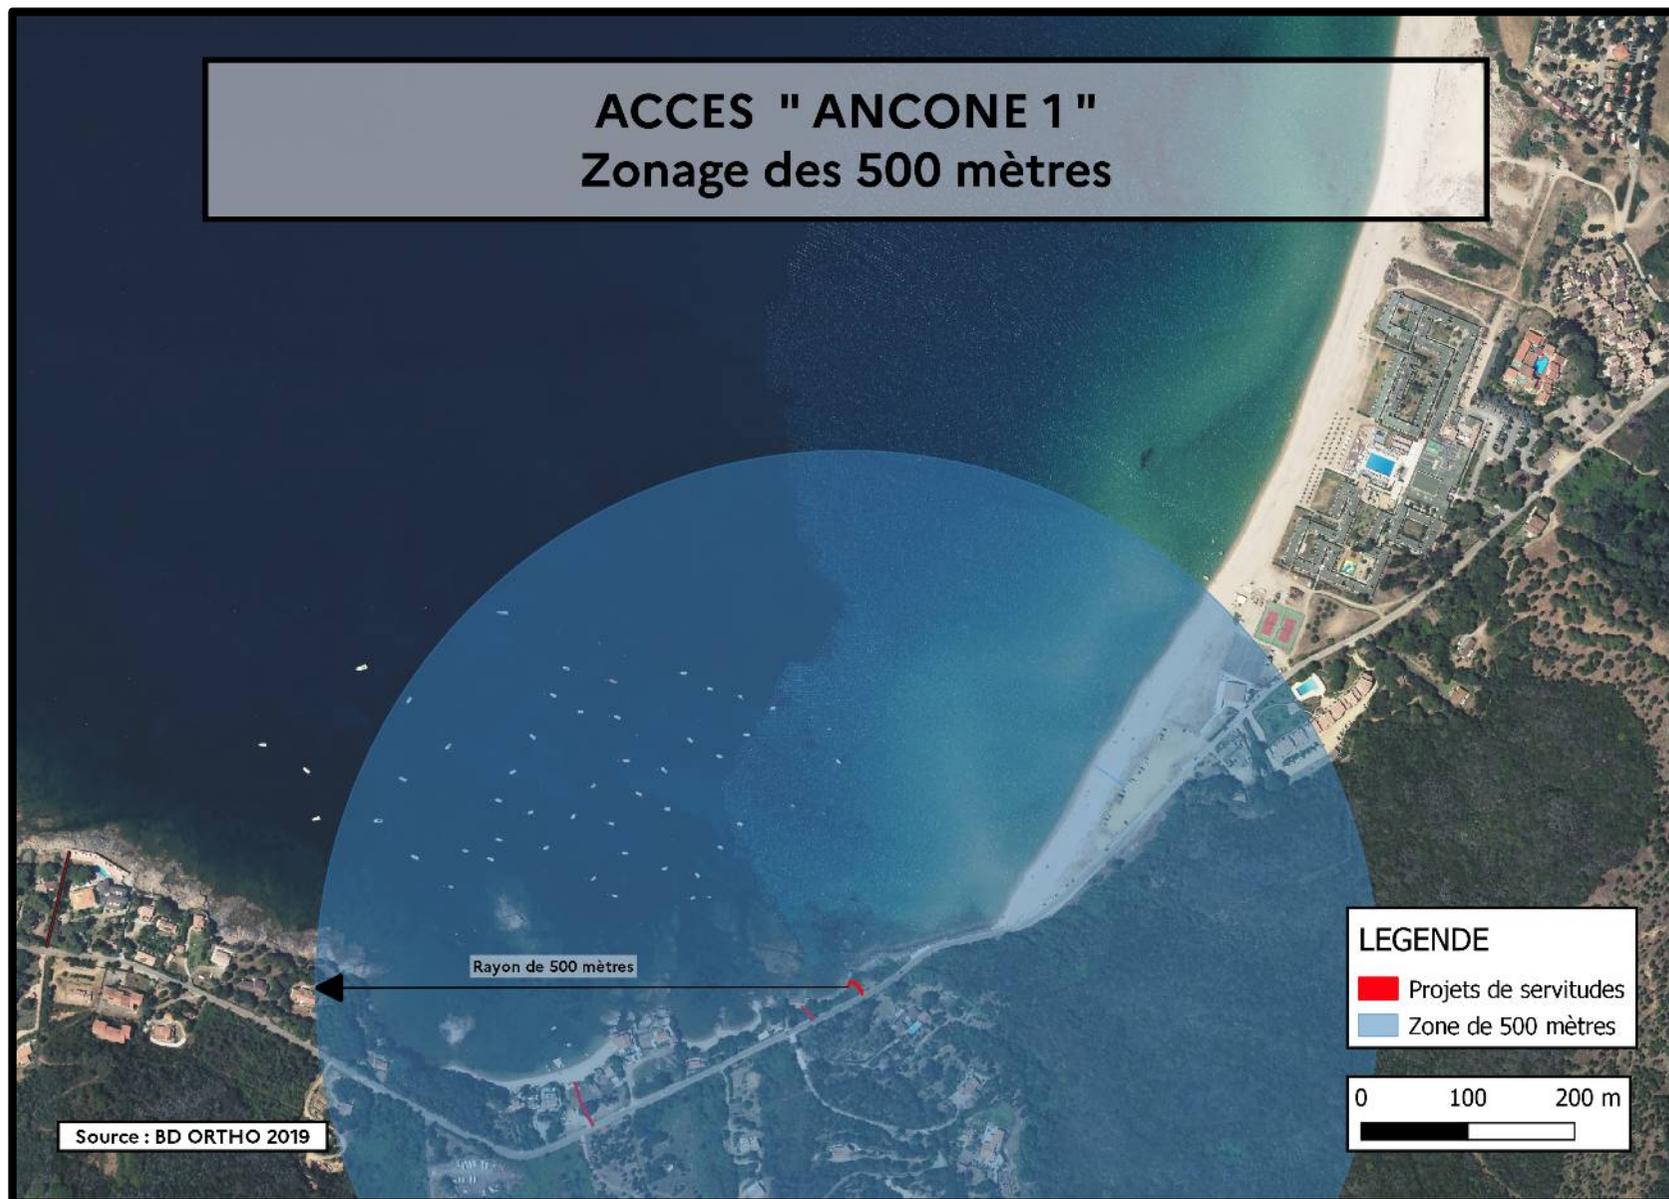
Figure n°15

Même si dans un rayon de cinq cents mètres il existe d'autres chemins d'accès au littoral (cf figure N°15), l'accès à la mer « Ancone 1 » est le seul desservant cette crique totalement enclavée par des parois rocheuses (cf figure N° 16). Cet accès d'une longueur totale de 23 mètres linéaires, est aujourd'hui le seul moyen de pouvoir rejoindre cette partie du littoral isolée.

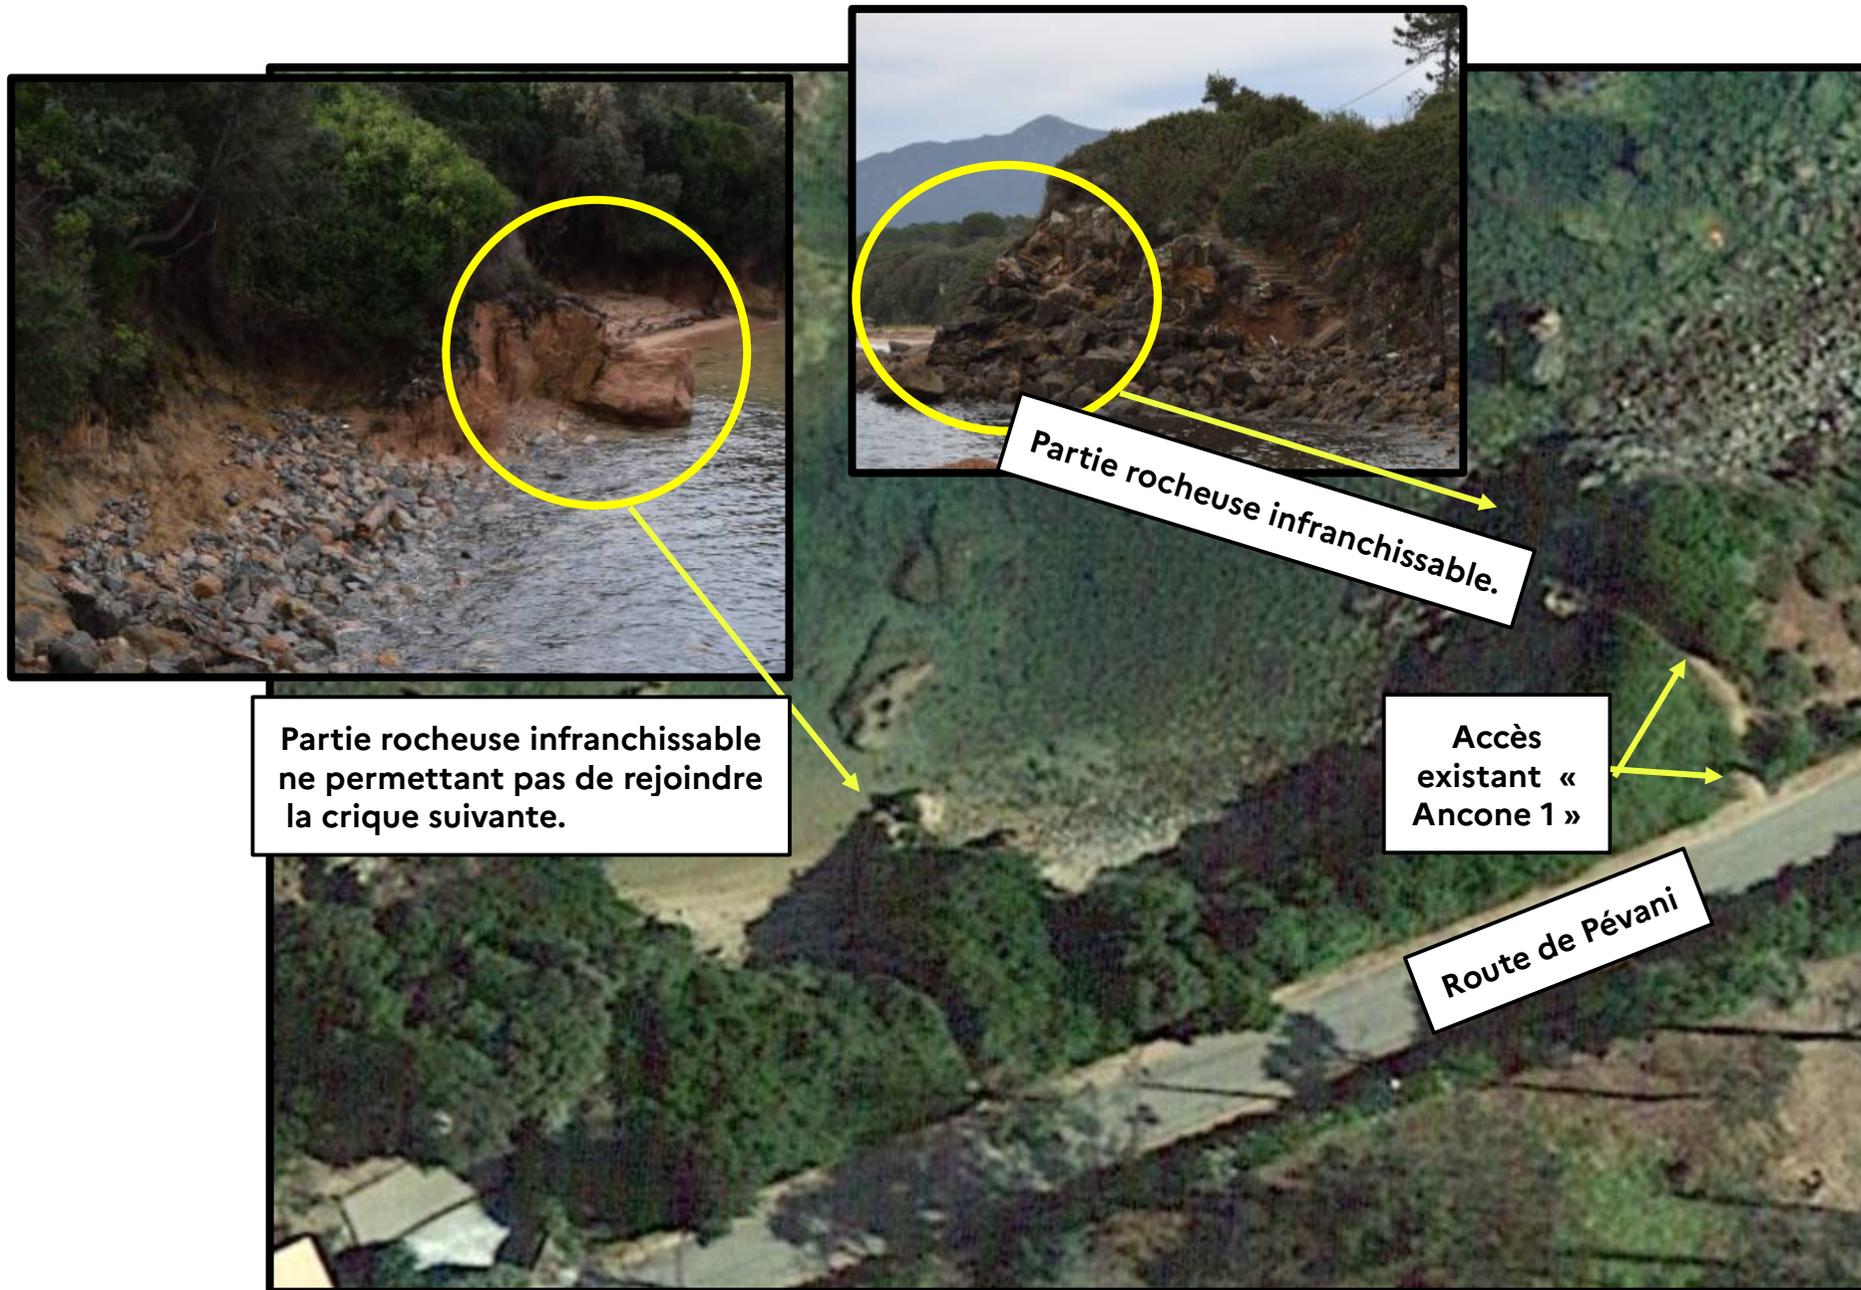
Figure n°16 (Image source ouverte : google earth) : Vue de la crique « Ancone 1 » totalement enclavée par la présence de rochers à ses extrémités ne permettant pas de rejoindre d'autres parties du littoral .
