# ***PIÈCE D***

***AUTORISATION ABATTAGE ARBRES D'ALIGNEMENT***

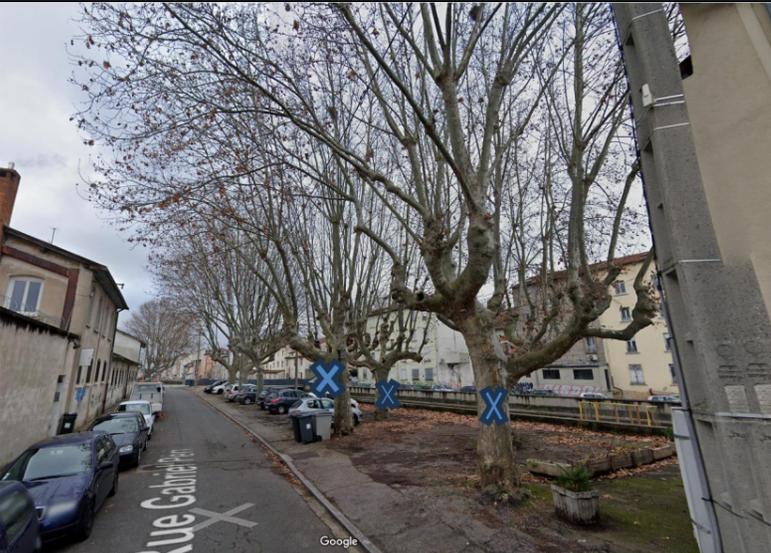
<p>Rue Gabriel Péri</p> <p>Mauvais état sanitaire</p> <p>Essence : platanes</p>	Âgé	Plantation dans zone de stationnement	Ornement de l'espace public	Ces trois arbres sont en mauvais état sanitaire.
04-05

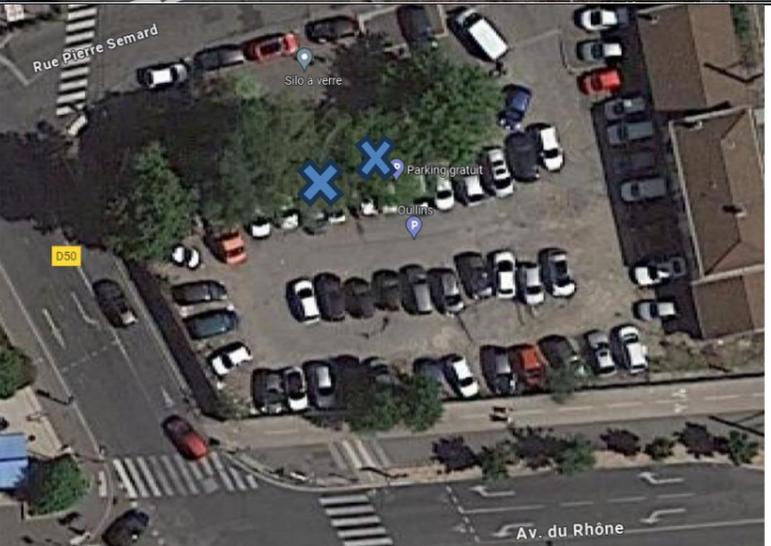
<p>Parking du Rhône à Oullins</p> <p>État sanitaire : mauvais</p> <p>Essence : Erables Negundo</p>	Environ 15 ans	Arbres dans le parking	Ornement de l'espace public	Ces deux arbres sont en mauvais état sanitaire, avec nette perte de vigueur, et dépérissement irréversible. Préconisation d'abattage dans l'étude phytosanitaire, cf. en annexe.

La haie d'ailantes se prolonge par la présence de **deux érables negundo** (*Acer negundo*), d'une douzaine de mètres de haut. Ils sont tous deux en **nette perte de vigueur**. Ils témoignent même d'un **irréversible dépérissement**, comme le révèlent les **nombreuses mortalités des houppiers**. De tels arbres déclinants ne **sont pas à préserver pour un projet d'avenir**.

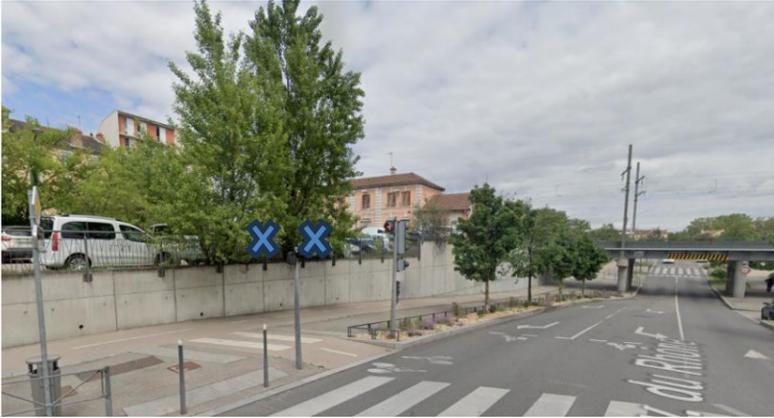
Avenue du Rhône  État sanitaire : bon  Essence : peuplier	Jeunes arbres poussés spontanément	Plantation dans zone de stationnement	Ne participe pas à une ambiance paysagère	Ces arbres sont supprimés car ce sont des essences spontanées et ils sont localisés au niveau du mur de soutènement du parking, pouvant engendrer une fragilisation de ce tènement.
08 à 17

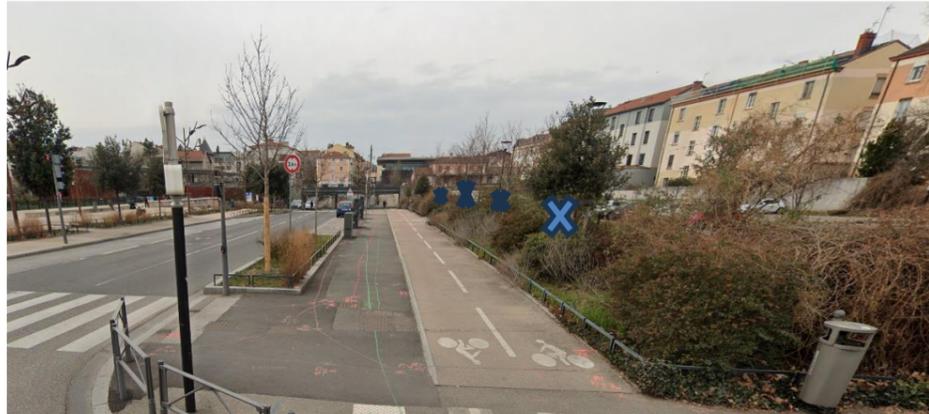
Avenue du Rhône  État sanitaire : bon  Essence : chêne vert et amélanchier	Jeunes (-10 ans)	Plantation entre l'espace public et l'espace privé (zone de stationnement)	Ornement de l'espace public	Ces arbres sont trop proches de la limite de la zone constructible et devront être abattus en phase chantier. Des échanges ont eu lieu avec les services espaces verts de la Ville d'Oullins et de la Métropole de Lyon actant leur abattage pour l'implantation des futurs îlots bâtis, compte-tenu de leur jeune âge, de l'impossibilité de reculer les bâtiments pour protéger le micocoulier remarquable situé en cœur d'îlot et du risque de mauvaise reprise dans le cas d'une transplantation.

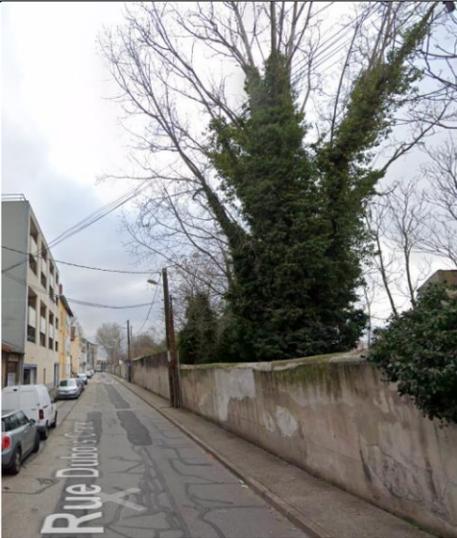
18

Dans terrain privé, localisé rue Dubois Crancé  État sanitaire : mauvais  Essence : peuplier	Âgé	Plantation dans parc privé	Dans jardin privé, ne participe pas à l'espace public	Cet arbre est en mauvais état sanitaire.

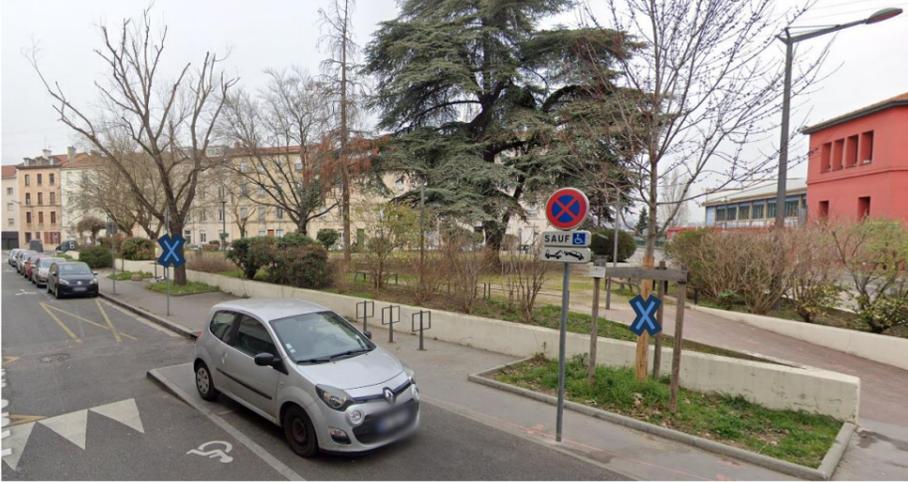
Le long du square Jean Jaurès  État sanitaire : bon  Essence : 1 saule et 1 tilleul	Saule (Âgé) et tilleul (jeune)	2 arbres alignés, dans un ancien alignement dont certains ont déjà dépéri.	Ornement de l'espace public	La rue du Bac sera en double sens et impose d'élargir le gabarit de la voie pour le passage des bus des lignes 15 et 17 et donc, la suppression de ces arbres implantés sur le futur trottoir.

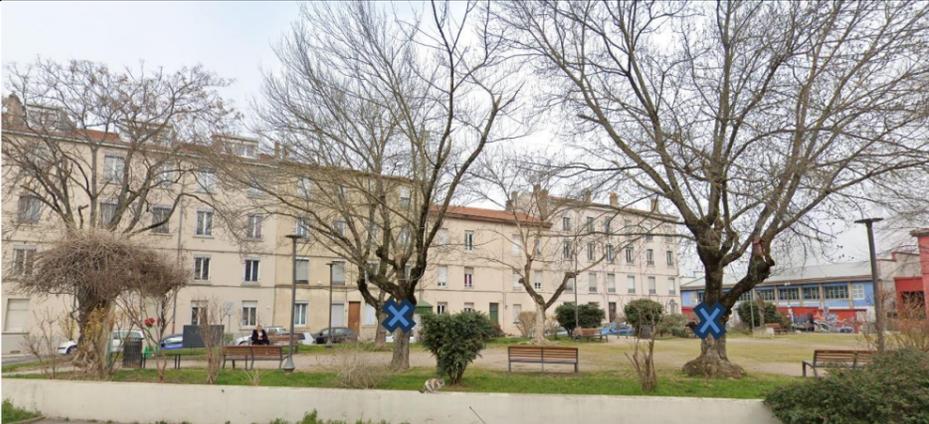
21-25

Square Jean Jaurès  État sanitaire : mauvais  Essence : érables, 1 ailanthe	Âgés	Dans le square, bordant la voie publique	Participe à l'ambiance du square et l'ombrage de ce dernier	Ces arbres sont en mauvais état sanitaire. D'après l'étude phytosanitaire, ces arbres ont entamé leur déclin et ne présentent pas d'intérêt dans le cadre du projet de requalification du square Jean Jaurès et de son aménagement paysager.

L'érable negundo n°3 est bientôt mort sur pied donc à éliminer. Les autres érables n°2, 6 et 7 ont entamé leur déclin. Il va aller en s'aggravant sur la prochaine décennie et même avant pour le n°7 paraissant davantage dépérissant dès à présent. L'ailante n°1 marque des signes de perte de vigueur qui pourraient là encore s'aggraver dans les années à venir. En conclusion, de tels arbres sont de peu d'intérêt à préserver pour un projet d'avenir.

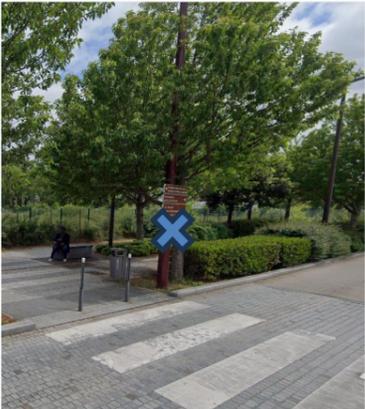
26

Rue Edmond Locard  État sanitaire : bonne  Essence : merisier	Environ 10 ans	Le long de la voie	Participe à l'ambiance générale de la rue Edouard Locard.	L'arbre est localisé au droit du passage piéton existant qui sera élargi pour accueillir la future voie lyonnaise et raccordement à la future vélo station.

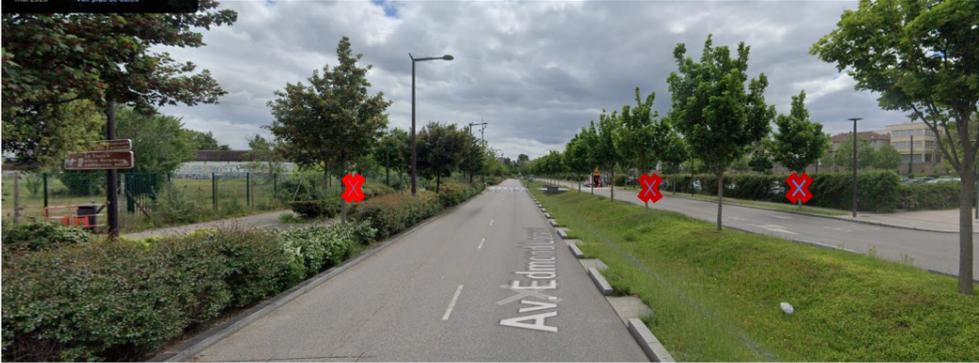
Rue Edmond Locard  État sanitaire : bonne  Essence : érable champêtre et érable plane	Environ 10 ans	Le long de la voie	Participe à l'ambiance générale de la rue Edouard Locard	Les arbres sont localisés au niveau de l'entrée du chemin et d'accès aux futures constructions (entrée parking souterrain). En effet, l'axe piéton majeur Est-Ouest entre la place Kellermann et le parc (continuité piétonne assurée et contraintes nivellement prises en compte) se localise au droit de deux arbres d'alignement.

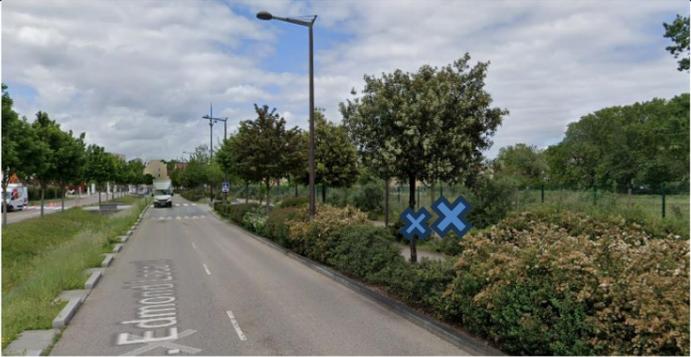
30-31

Rue Edmond Locard  État sanitaire : bonne  Essence : chêne vert et érable champêtre	Environ 10 ans	Le long de la voie	Participe à l'ambiance générale de la rue Edouard Locard	Les arbres sont localisés au niveau de l'entrée de la future venelle, desservant un futur îlot et la halle.

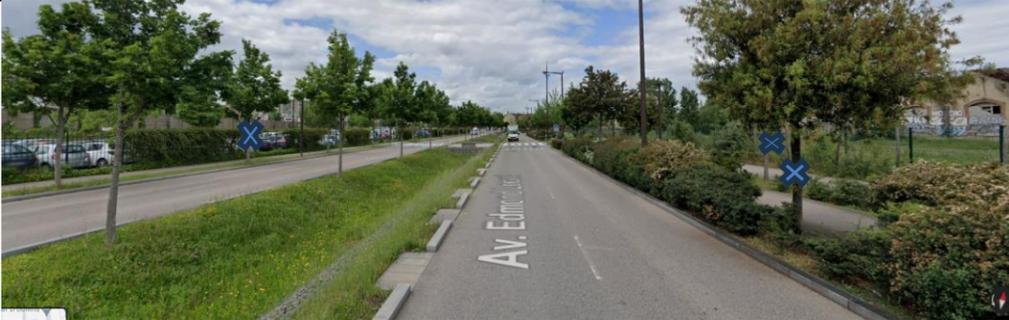
32-34

Rue Edmond Locard  État sanitaire : bonne  Essence : érable plane dans la partie centrale, un érable champêtre et un chêne vert	Environ 10 ans	Le long de la voie	Participe à l'ambiance générale de la rue Edouard Locard	Les arbres devront être supprimés pour permettre la défense incendie des futures constructions sur la plus grande façade du bâtiment de bureau localisée avenue Locard.

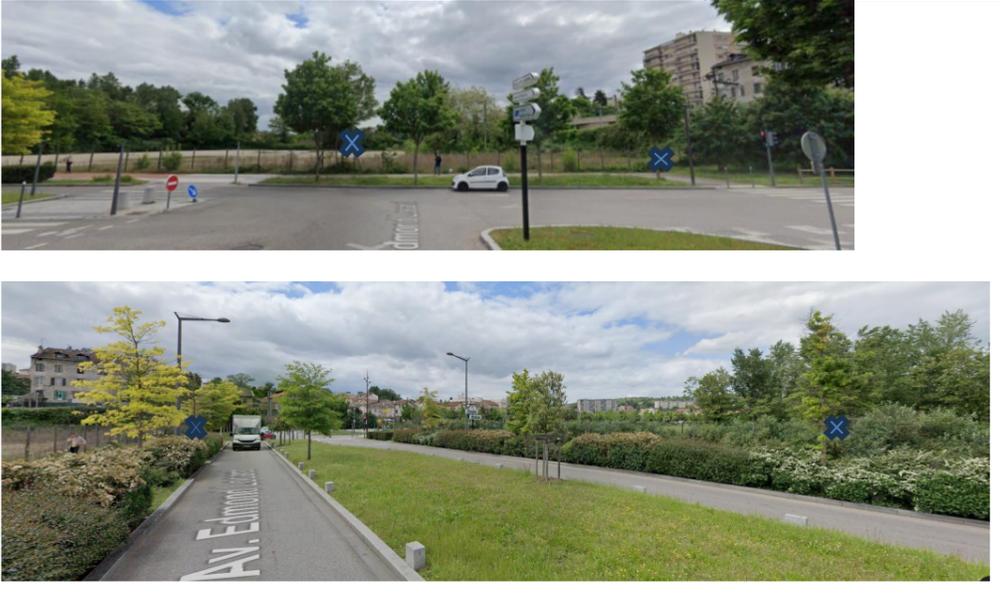
<p>Avenue des Saules</p> <p>État sanitaire : bonne</p> <p>Essence : 2 nothofagus, érable champêtre, ailanthe</p>	Environ 10 ans	Le long de la voie	Participe à l'ambiance générale de l'avenue des Saules	<p>L'abattage des 2 arbres situés le long de l'avenue de Saules, est rendu nécessaire permettre l'accès aux parkings souterrains des îlots.</p> <p>Pour le troisième, il se situe au niveau du futur trottoir et de la voie lyonnaise.</p>

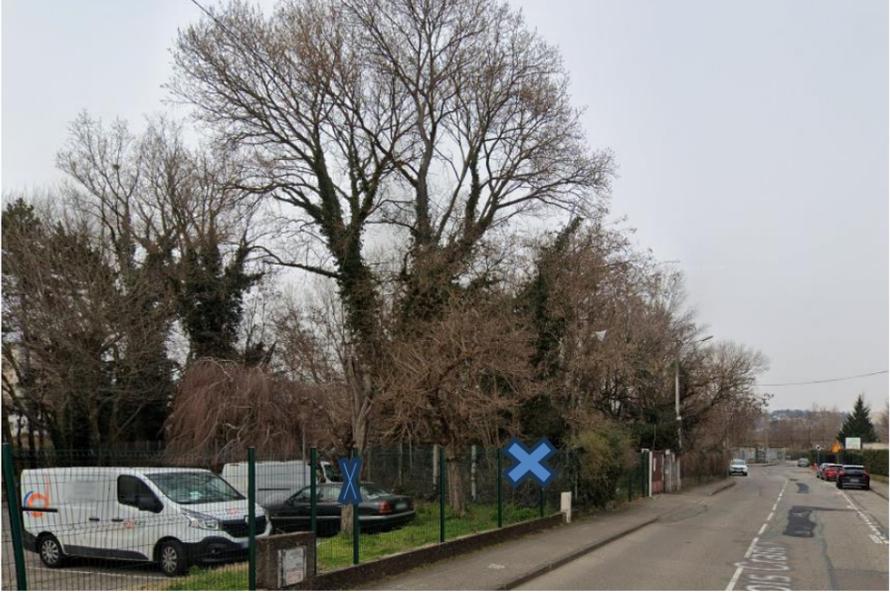
39-41

<p>Bord de la rue Dubois Crancé</p> <p>État sanitaire : bon</p> <p>Essence : 3 acacias le long de la rue et 1 peuplier</p>	Âgés	Arbres dans parking privé	Arbres dans zone de stationnement	<p>Ces arbres sont abattus pour la création de la voie lyonnaise.</p>

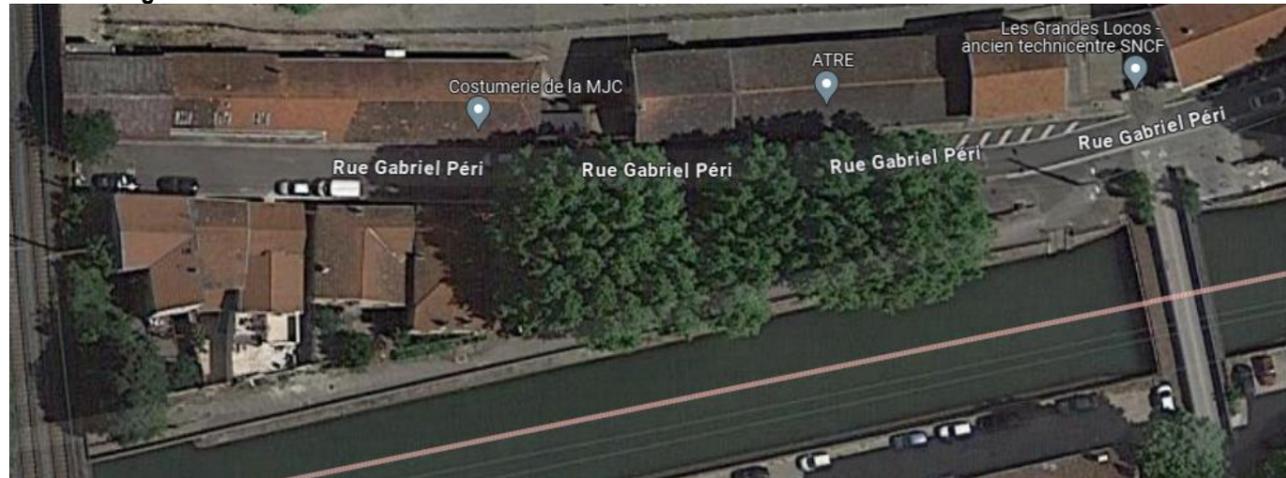
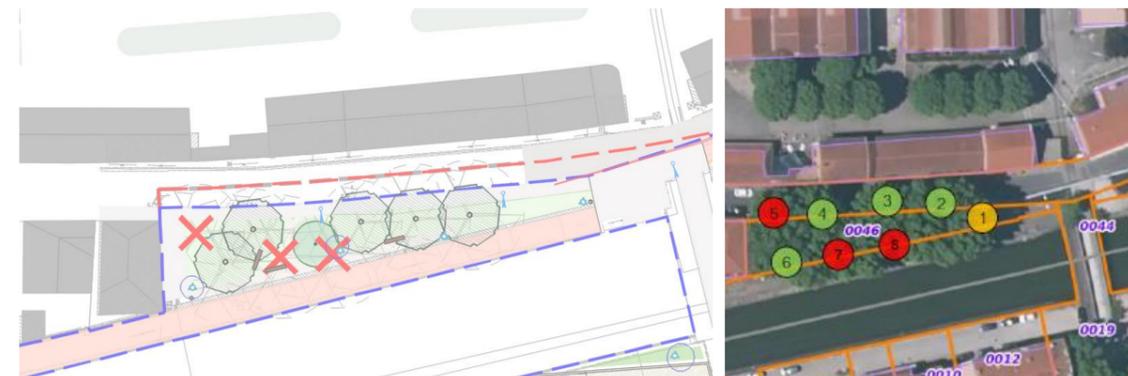
Figure 9. Localisation des 3 arbres à abattre pour cause sanitaire (secteur Yzeron)

5	Platanus	Platane	1	70	23	9	1.5	1.5	1.5	Nécrose du tronc au niveau de l'insertion des branches charpentières.	Abattage.	
6	Platanus	Platane	1	80	22	12	1.5	1.5	1.5	Sonorité du tronc creuse au maillet, test PRBS au résiatographe. Présence de réseaux aériens gainés.	Taille d'entretien.	
7	Platanus	Platane	1	70	20	12	1.5	1.5	1.5	Cet arbre a été victime de l'incendie d'un véhicule au sol, l'ensemble du tronc et des Charpentières a été brûlé. La résistance mécanique des bois brûlés est fortement méconnue à ce jour. De plus, une nécrose très importante est présente au niveau de l'insertion des premières branches charpentières. Risques de rupture. Présence de félons.	Abattage.	
8	Platanus	Platane	1	70	22	12	1.5	1.5	1.5	Cet arbre a été victime de l'incendie d'un véhicule au sol, l'ensemble du tronc et des Charpentières a été brûlé. La résistance mécanique des bois brûlés est fortement méconnue à ce jour. De plus, une nécrose très importante est présente au niveau de l'insertion des premières branches charpentières. Risques de rupture.	Abattage.

Dans ce premier secteur, trois platanes ont été touchés par des probables feux de voitures. Les blessures ont été identifiées dans les deux études, cependant, c'est l'étude la plus récente, sur laquelle nous nous appuyons, qui indique qu'un abattage de ces trois arbres s'avère nécessaire : arbres en « état critique » : 2 arbres victimes d'incendie et 1 de nécrose (en rouge ci-dessous).

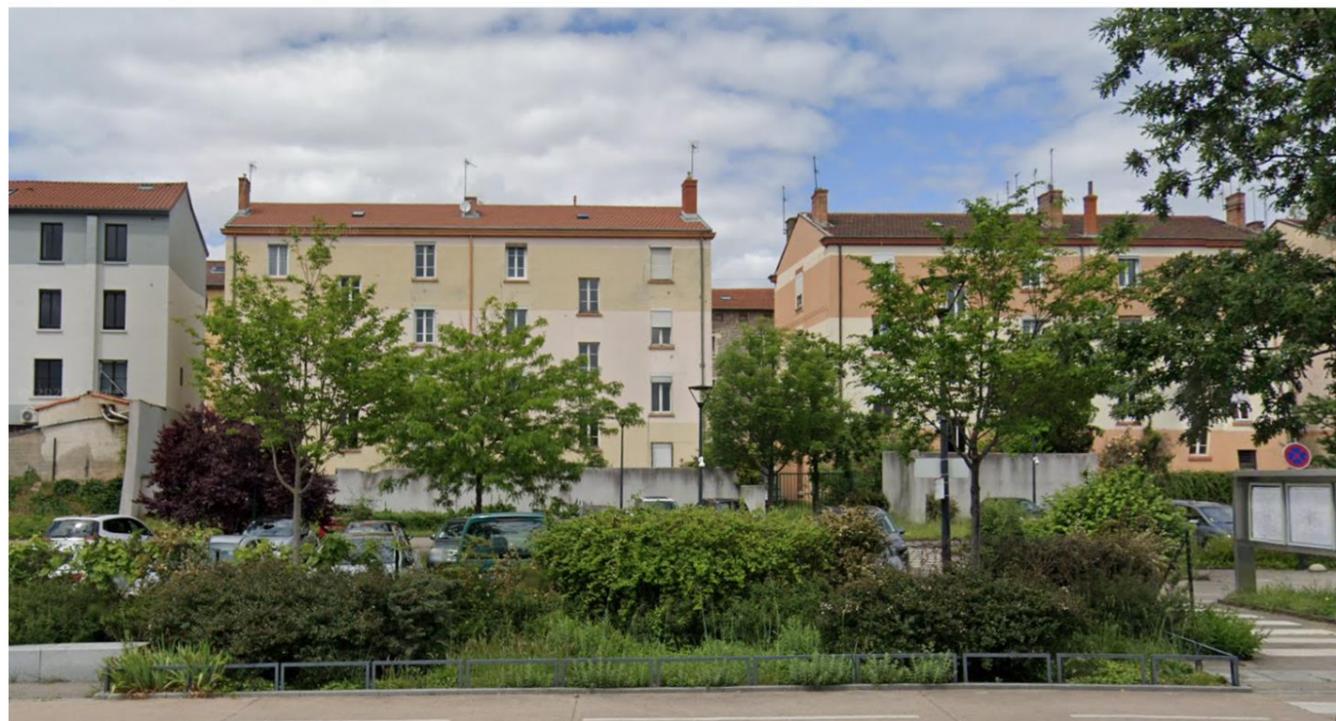
Figure 12. Photo des arbres qui seront abattus

10 jeunes arbres existants sont en limite du futur îlot bâti (en rouge ci-dessous). Ils sont trop proches de la limite de constructibilité et ne pourraient pas être maintenus durant le chantier. Ils sont également incompatibles avec les futurs usages commerciaux des rez-de-chaussées (piétinement, fosse de plantation restreinte, îlot de chaleur résultant de la façade et produisant un dessèchement au niveau de la couronne).

Une réunion en partenariat avec les services espaces verts de la Ville d'Oullins et de la Métropole de Lyon a acté l'abattage de ces 10 arbres pour implantation des futurs îlots bâtis, compte-tenu de l'enjeu de protéger le micocoulier remarquable situé en cœur d'îlot et par conséquent (en bleu en figure 12) de l'impossibilité de reculer l'implantation des futurs bâtiments, de leur jeune âge et du risque de mauvaise reprise dans le cas d'une transplantation.

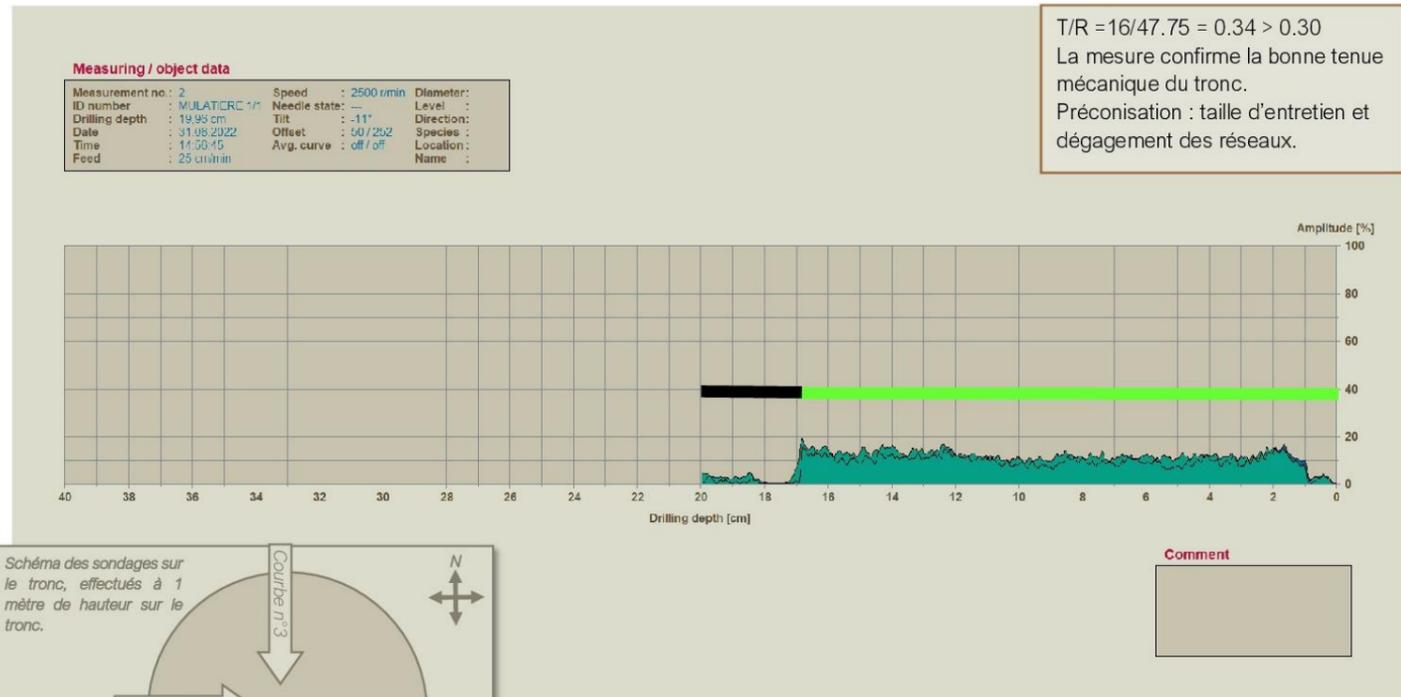
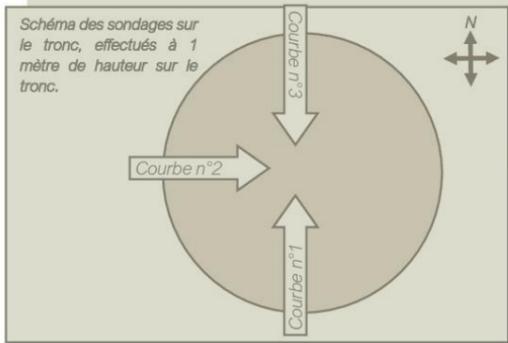
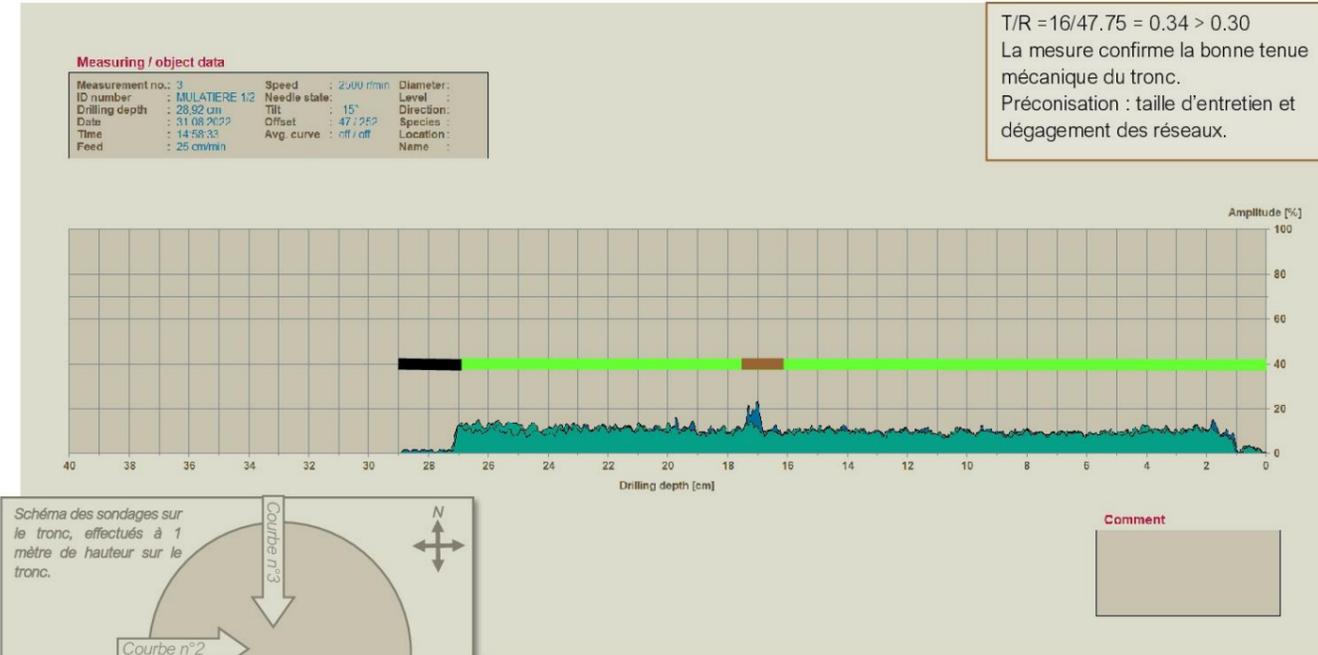
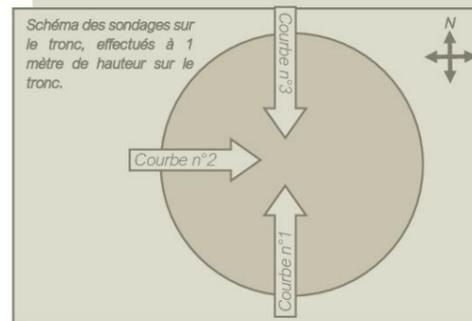
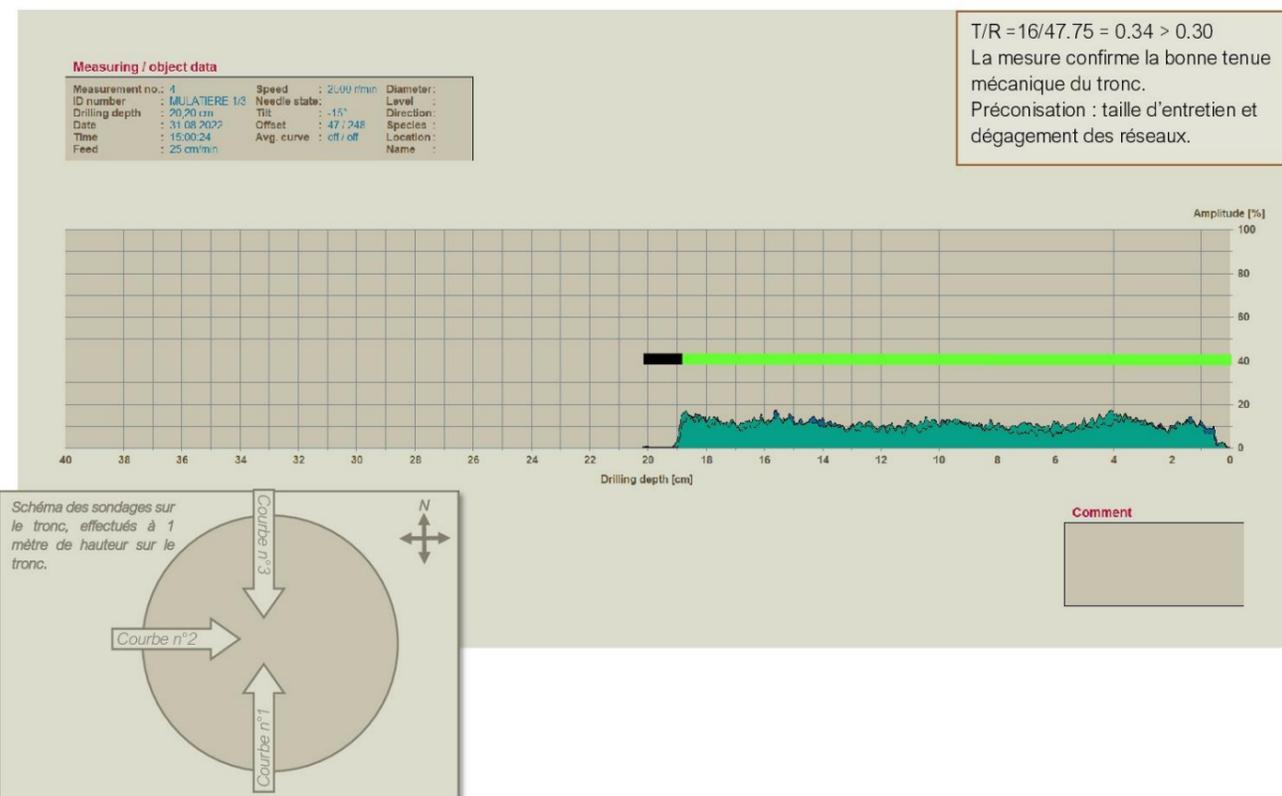
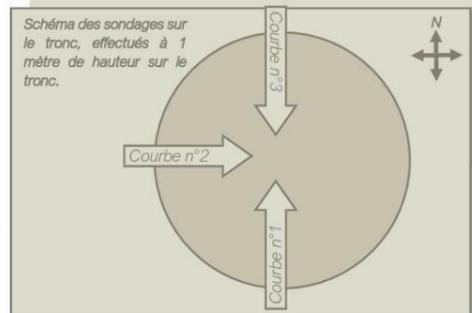
<p><b>Charpentières et branches :</b>  <input type="checkbox"/> Bois mort <input type="checkbox"/> Branches cassées  <input type="checkbox"/> Cavité <input type="checkbox"/> Blessure  <input type="checkbox"/> Ecorce incluse <input checked="" type="checkbox"/> Blessure de taille  <input type="checkbox"/> Défaut mécanique  <input type="checkbox"/> RAS <input type="checkbox"/> Autre</p> <p>Observations :</p>	<p style="text-align: center;"><b>DIAGNOSTIC GENERAL</b></p> <p>Grosse nécrose au collet, pourriture remontant dans le tronc et descendant dans le système racinaire.            Préconisations : Test PRBS au résistographe au collet.            Présence de réseaux aériens gainés, en cas de maintien : taille d'entretien et dégagement des réseaux</p>

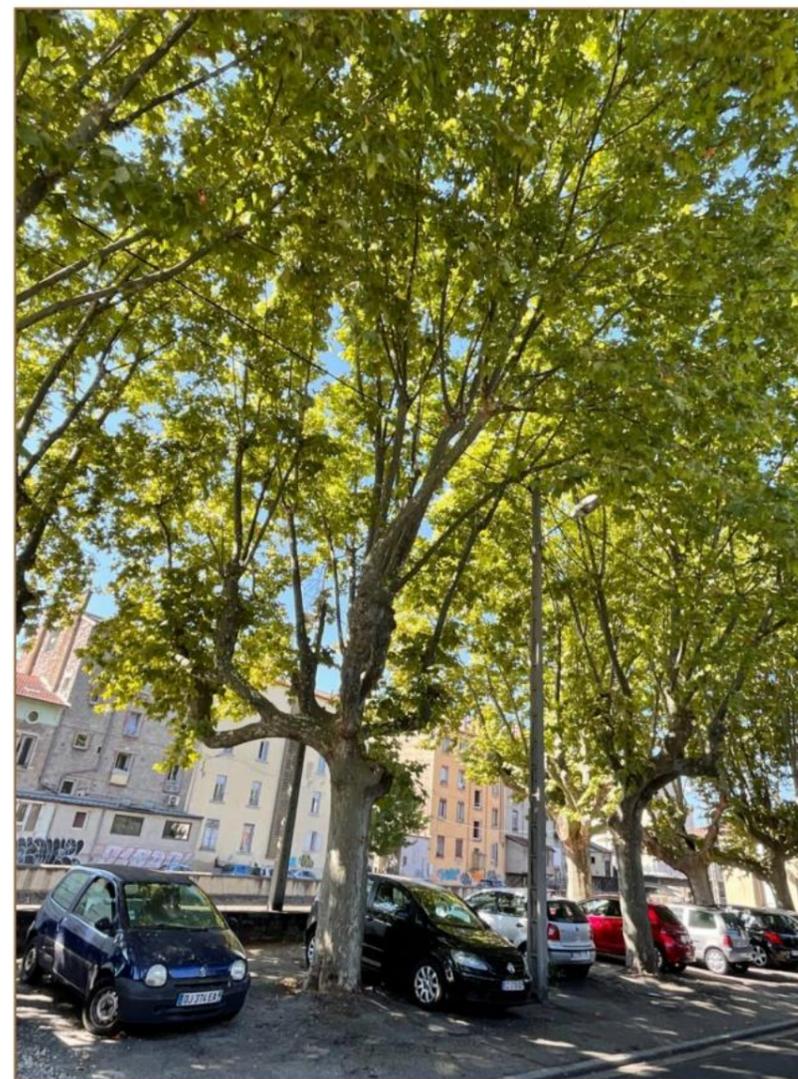
## Arbre n°2 – Platane

DIAGNOSTIC PHYSIOLOGIQUE ET MECANIQUE	DIAGNOSTIC SANITAIRE
<p><b>Collet et mas racinaire :</b></p> <p><input type="checkbox"/> Cavité <input type="checkbox"/> Blessure  <input checked="" type="checkbox"/> RAS <input type="checkbox"/> Autre</p> <p>Observations :</p>	<p><b>Pathologies :</b></p> <p><input type="checkbox"/> Champignon <input type="checkbox"/> Maladie  <input type="checkbox"/> Parasite <input checked="" type="checkbox"/> RAS <input type="checkbox"/> Autre</p> <p>Observations :</p>
<p><b>Tronc :</b></p> <p><input type="checkbox"/> Cavité <input type="checkbox"/> Blessure  <input type="checkbox"/> Ecorce incluse <input type="checkbox"/> Défaut mécanique  <input checked="" type="checkbox"/> RAS <input type="checkbox"/> Autre</p> <p>Observations :</p>	<p><b>Vigueur :</b></p> <p><input checked="" type="checkbox"/> Bonne vigueur, aucun signe de stress  <input type="checkbox"/> Peu de vigueur, développement limité  <input type="checkbox"/> Dépérissant, descente de cime</p> <p>Observations :</p>

<p><b>Charpentières et branches :</b></p> <p><input type="checkbox"/> Bois mort <input type="checkbox"/> Branches cassées  <input type="checkbox"/> Cavité <input type="checkbox"/> Blessure  <input type="checkbox"/> Ecorce incluse <input type="checkbox"/> Blessure de taille  <input type="checkbox"/> Défaut mécanique  <input checked="" type="checkbox"/> RAS <input type="checkbox"/> Autre</p> <p>Observations :</p>	<p style="text-align: center;"><b>DIAGNOSTIC GENERAL</b></p> <p>Présence de réseaux aériens gainés,  Préconisations : taille d'entretien et de dégagement des réseaux</p>

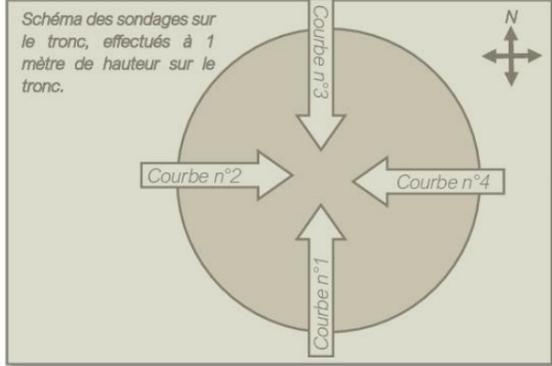
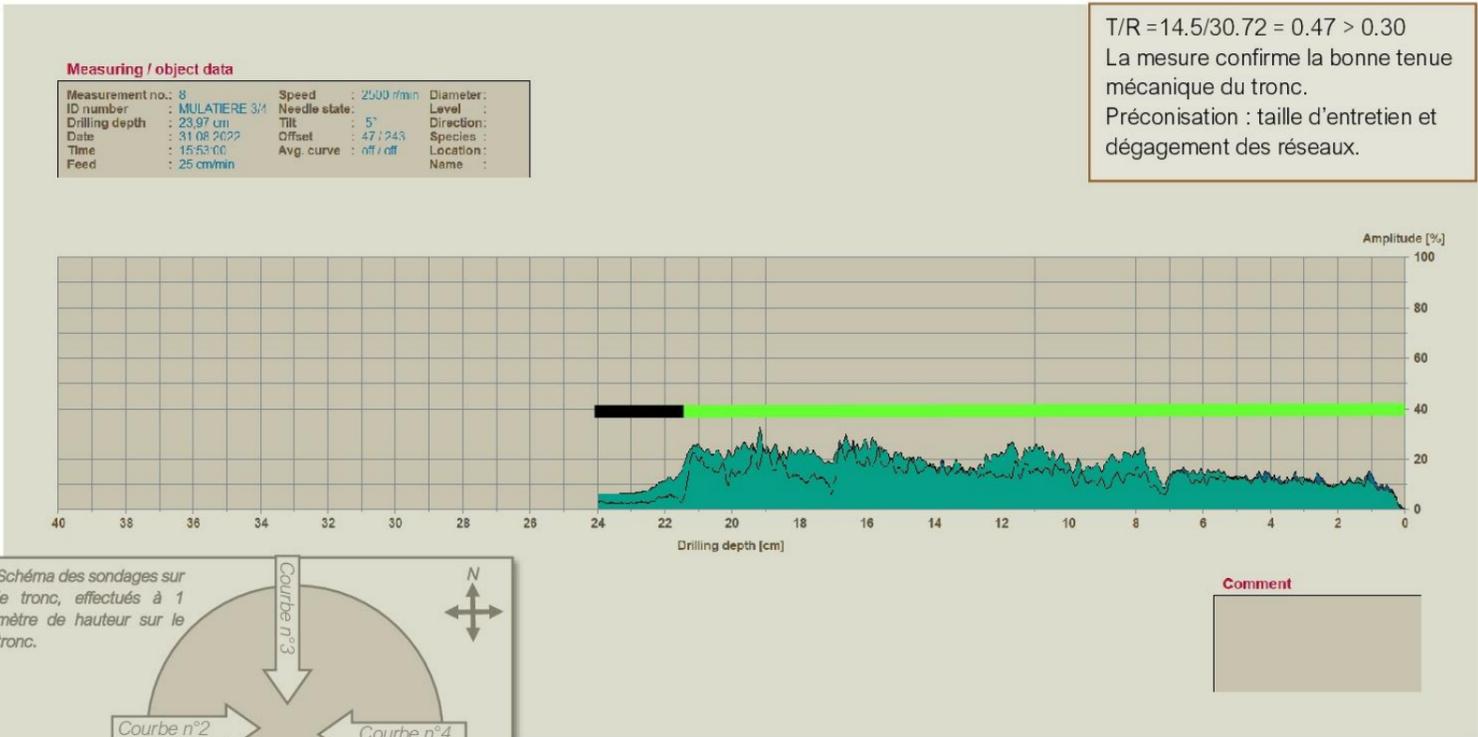
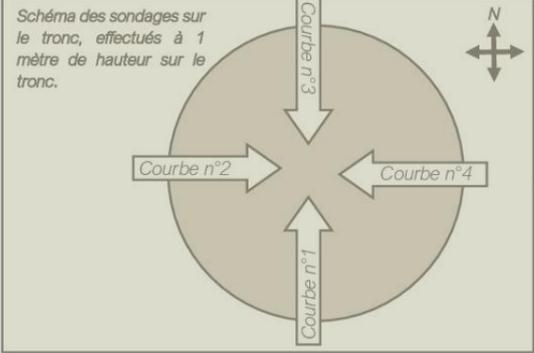
## Arbre n°3 – Platane

<b>Charpentières et branches :</b> <input type="checkbox"/> Bois mort <input type="checkbox"/> Branches cassées <input type="checkbox"/> Cavité <input type="checkbox"/> Blessure <input type="checkbox"/> Ecorce incluse <input type="checkbox"/> Blessure de taille <input type="checkbox"/> Défaut mécanique <input checked="" type="checkbox"/> RAS <input type="checkbox"/> Autre Observations : _____	<b>DIAGNOSTIC GENERAL</b> Présence de réseaux aériens gainés, Préconisations : taille d'entretien et de dégagement des réseaux.

$T/R = 14.5/30.72 = 0.47 > 0.30$   
 La mesure confirme la bonne tenue mécanique du tronc.  
 Préconisation : taille d'entretien et dégagement des réseaux.

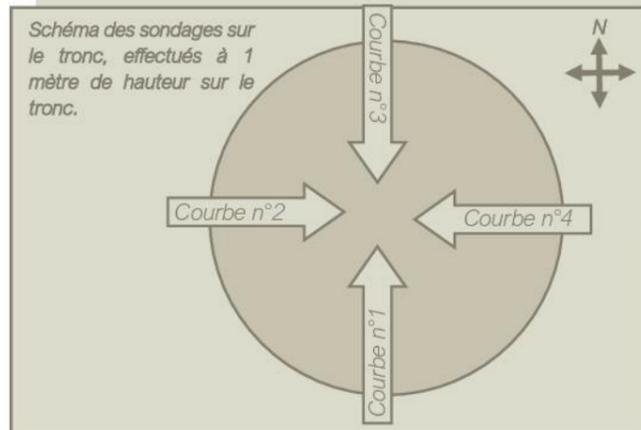
## Arbre n°4 – Platane

<p><b>Charpentières et branches :</b>  <input type="checkbox"/> Bois mort <input type="checkbox"/> Branches cassées  <input type="checkbox"/> Cavité <input type="checkbox"/> Blessure  <input type="checkbox"/> Ecorce incluse <input type="checkbox"/> Blessure de taille  <input type="checkbox"/> Défaut mécanique  <input checked="" type="checkbox"/> RAS <input type="checkbox"/> Autre</p> <p>Observations :</p>	<p style="text-align: center;"><b>DIAGNOSTIC GENERAL</b></p> <p>Sonorité du tronc creuse au maillet, test PRBS au résistographe.            Présence de réseaux aériens gainés,            Préconisations : en cas de maintien : Taille d'entretien et de dégagement des réseaux.</p>

$T/R = 40/36.61 = 1.09 > 0.30$   
 La mesure confirme la bonne tenue mécanique du tronc.  
 Préconisation : taille d'entretien et dégagement des réseaux.

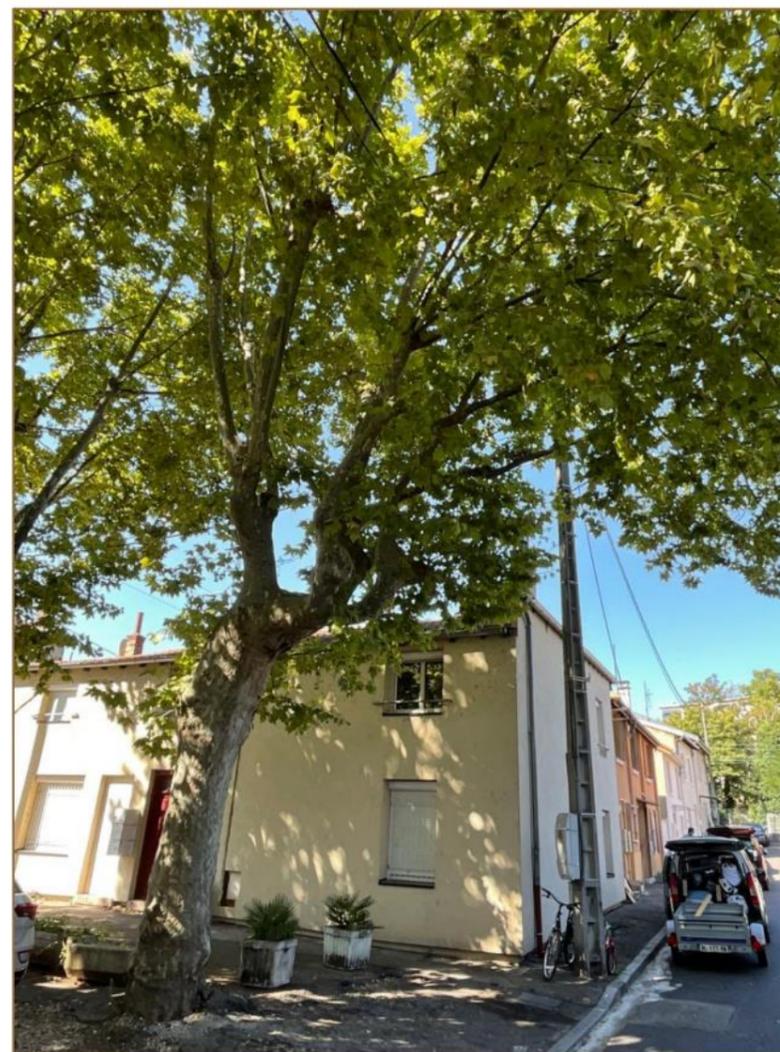
## Arbre n°5 – Platane

DIAGNOSTIC PHYSIOLOGIQUE ET MECANIQUE	DIAGNOSTIC SANITAIRE
<p><b>Collet et mas racinaire :</b>  <input type="checkbox"/> Cavité <input type="checkbox"/> Blessure  <input checked="" type="checkbox"/> RAS <input type="checkbox"/> Autre</p> <p>Observations :</p>	<p><b>Pathologies :</b>  <input type="checkbox"/> Champignon <input type="checkbox"/> Maladie  <input type="checkbox"/> Parasite <input type="checkbox"/> RAS <input type="checkbox"/> Autre</p> <p>Observations :</p>
<p><b>Tronc :</b>  <input type="checkbox"/> Cavité <input type="checkbox"/> Blessure  <input type="checkbox"/> Ecorce incluse <input type="checkbox"/> Défaut mécanique  <input type="checkbox"/> RAS <input checked="" type="checkbox"/> Autre</p> <p>Observations : Nécrose au niveau de l'insertion.</p>	<p><b>Vigueur :</b>  <input type="checkbox"/> Bonne vigueur, aucun signe de stress  <input checked="" type="checkbox"/> Peu de vigueur, développement limité  <input type="checkbox"/> Dépérissant, descente de cime</p> <p>Observations :</p>

<p><b>Charpentières et branches :</b>  <input type="checkbox"/> Bois mort <input type="checkbox"/> Branches cassées  <input type="checkbox"/> Cavité <input type="checkbox"/> Blessure  <input type="checkbox"/> Ecorce incluse <input type="checkbox"/> Blessure de taille  <input checked="" type="checkbox"/> Défaut mécanique  <input type="checkbox"/> RAS <input type="checkbox"/> Autre</p> <p>Observations :</p>	<p><b>DIAGNOSTIC GENERAL</b></p> <p>Nécrose du tronc au niveau de l'insertion des branches charpentières, Risque de rupture.</p> <p>Préconisations : Abattage.</p>

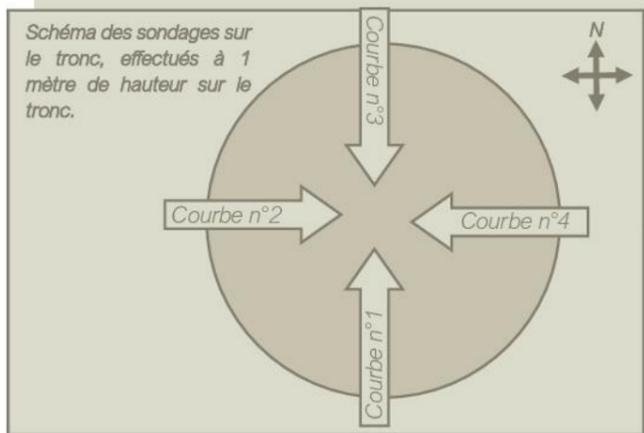
## Arbre n°6 – Platane

<b>Charpentières et branches :</b> <input type="checkbox"/> Bois mort <input type="checkbox"/> Branches cassées <input type="checkbox"/> Cavité <input type="checkbox"/> Blessure <input type="checkbox"/> Ecorce incluse <input type="checkbox"/> Blessure de taille <input type="checkbox"/> Défaut mécanique <input checked="" type="checkbox"/> RAS <input type="checkbox"/> Autre Observations : _____	<b>DIAGNOSTIC GENERAL</b> Sonorité du tronc creuse au maillet, test PRBS au résistographe Présence de réseaux aériens gainés, Préconisations : en cas de maintien : Taille d'entretien

$T/R = 14.5/30.72 = 0.47 > 0.30$   
 La mesure confirme la bonne tenue mécanique du tronc.  
 Préconisation : taille d'entretien et dégagement des réseaux.
