# Etude de dangers des digues de Bonneville, Ayze et St-Pierre-en-Faucigny

Système d'endiguement "Bonneville entre Arve et Borne"

Arve-RG-BONNE-26.24-ARVE RIVE GAUCHE ET BORNE RIVE DROITE

Dossier réglementaire « Borne »

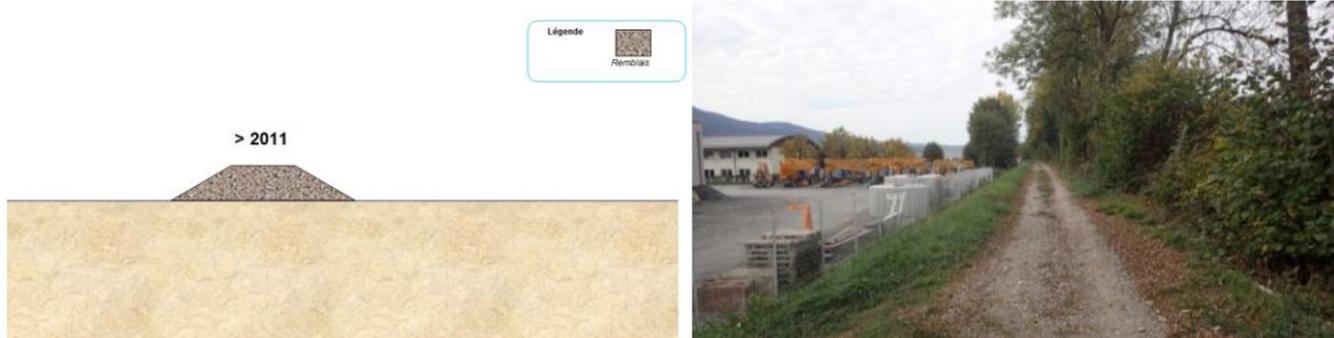
A noter la présence d'un point bas à hauteur de la jonction avec l'autoroute blanche au niveau du chemin d'accès réservé à la maintenance des ouvrages.

Figure 45 : Bordets 2 - T02 Merlon : Profil historique - Acthys Diffusion / Photo du profil de digue vue vers l'aval (CNR)

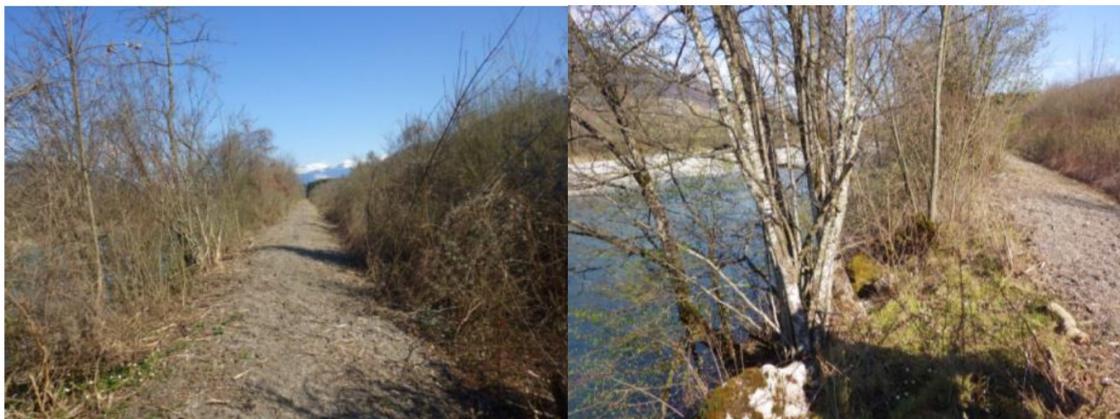
- Pas de chemin en crête, mais circulation théorique d'engins possible en pied côté talus aval.
- De nombreux ligneux instables sont implantés en crête de l'ancienne digue embroussaillée côté terre et côté rivière (centenaires pour certains). Le talus côté rivière est haut et pentu. En cas d'affouillement de la base un glissement d'ensemble pourrait avoir lieu.

Figure 47 : Les Bordets T02 : Profil de digue très végétalisé en crête comme en talus amont (CNR)

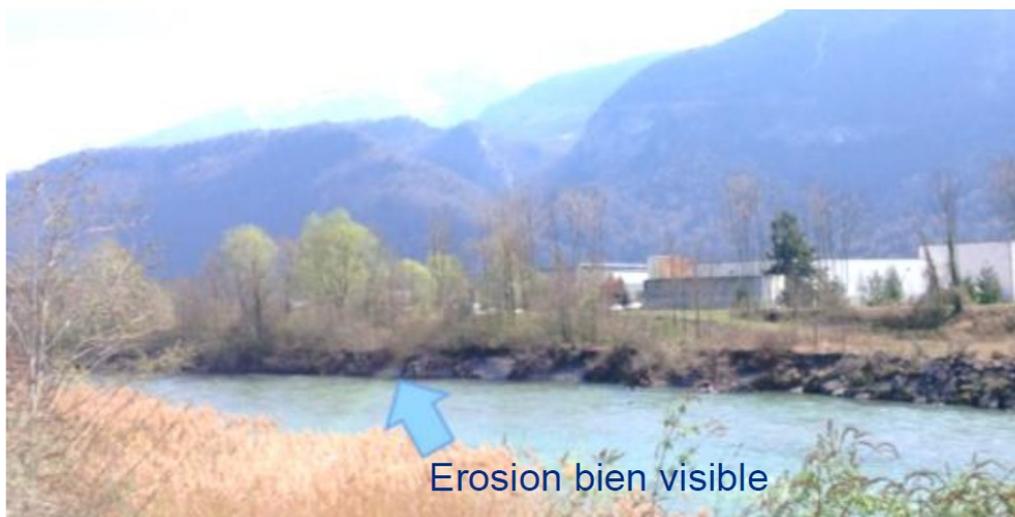
Les très nombreuses brèches qui se sont produites lors des crues des années 1850 et 1860 ont été réparées avec des techniques variées : pieux et fascines côté Arve ou plaine, perré, rechargement en enrochements, création ou exhaussement du talus, etc. Les linéaires de ces multiples réparations n'excèdent parfois pas quelques mètres. Ils ne seront pas représentés sur les profils généraux. Ce tronçon est fortement érodé en pied avec un phénomène de sous-cavage important.

- Présence d'un chemin en crête ainsi que d'une voie circulaire côté talus aval, permettant l'accès à différents engins.
- Nombreuses broussailles que ce soit côté talus amont ou aval avec une densité importante de hauts ligneux venant déstructurer le perré, accentuant le risque de glissement de l'ensemble du talus.

Figure 50 : Les Bordets T01 : Vu depuis la rive droite, zone de SOCOPA - CNR

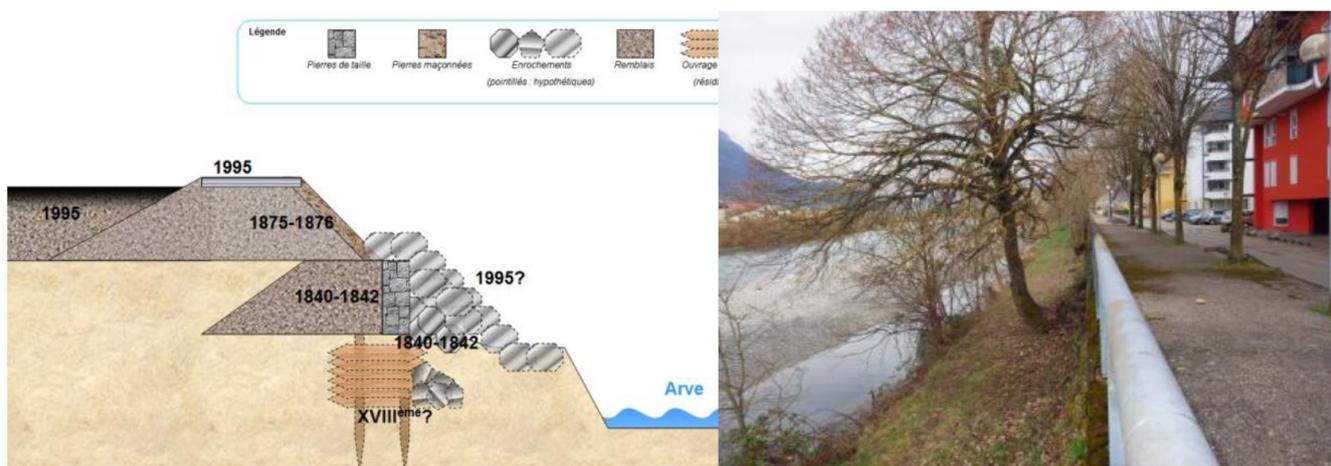
est également discernable, tout comme les aménagements de la fin du XXème siècle, formant risberme. On constate l'abaissement du lit de l'Arve, avec au droit de cette digue une zone de dépôt alluvionnaire. Une promenade en béton a été établie au-dessus du couronnement de la digue lors de la construction de la barre d'immeubles. Le faible dénivelé entre le sommet du talus et la route est sans doute à rattacher à un remblaiement survenu lors de l'urbanisation du quartier dans les années 1990. Les ouvrages en bois et pierre réalisés au XVIIIème siècle sont peut-être présents localement au-dessous du mur droit (Figure 50). Le talus en pied de franc bord est érodé.

- Le linéaire total est de 139m pour une hauteur maximum de 1,4m et un fruit du talus 1H/1V à vertical. La hauteur moyenne sur l'ensemble du linéaire est d'environ 1m.
- Présence d'un chemin en crête ainsi que d'une voie circulaire côté talus aval, permettant l'accès à différents engins. Il faut noter la présence de barrières qui devraient être retirées en cas d'intervention.
- • Plusieurs arbres sont implantés côté rivière (frênes, tilleuls) et côté terre (alignement de tilleuls), mais dans l'ensemble la digue est bien visible et la densité d'arbres localisés sur le perré est assez faible pour ne pas nuire à la stabilité globale.

Figure 51 : Les Places T02 : Profil historique - Acthys Diffusion / Profil de digue – CNR

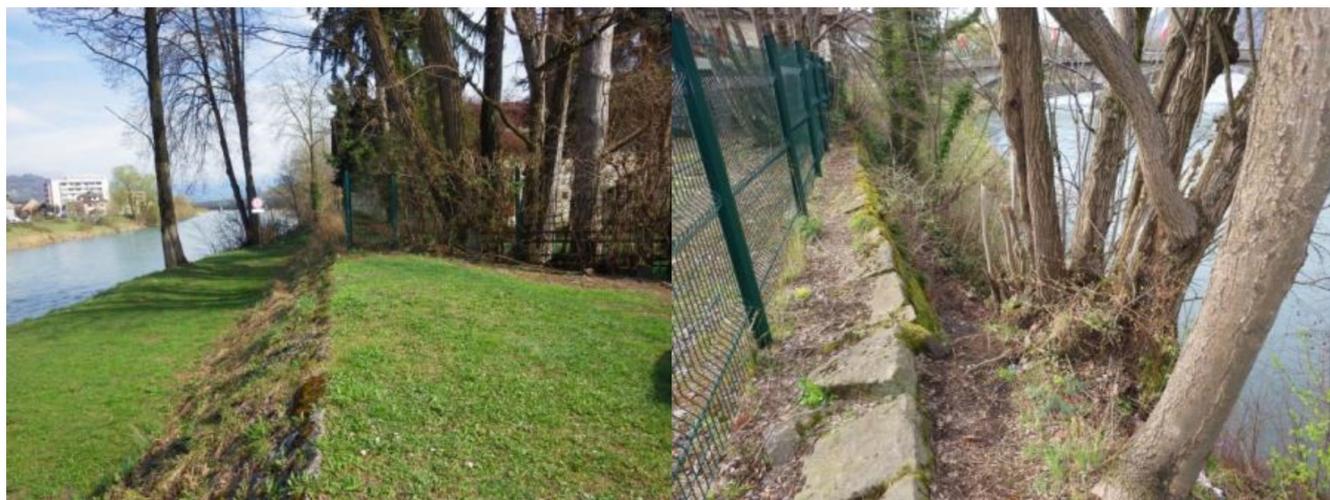
- Pas de chemin en crête, mais un accès possible à différents engins sur les 40 derniers mètres à l'aval juste avant le pont au niveau du parking.
- Présence de groupements d'arbres (gros diamètres > 1m) implantés dans le mur, certes avec une faible densité, mais venant créer une déstructuration très importante des pierres de tailles appareillées.

Figure 53 : Les Places T01 : Profil de digue aval / amont – CNR

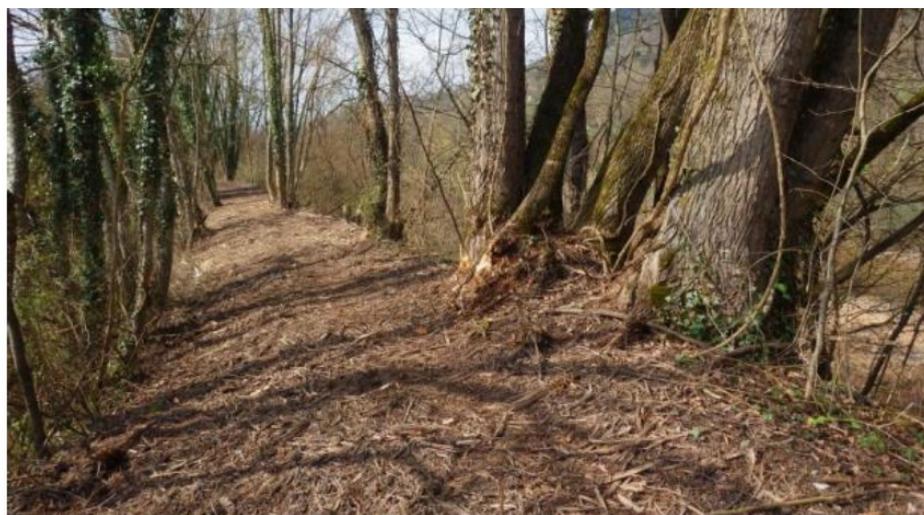
La plupart du linéaire est fortement érodée en pied malgré les recharges récentes en enrochements. A noter cependant la présence d'une risberme ayant une portée non négligeable (>15m).

- Le linéaire total est de 517m pour une hauteur maximum de 1,5m et un fruit du talus très grand à l'aval et d'environ 2H/1V à 3H/1V à l'amont. La hauteur moyenne sur l'ensemble du linéaire est d'environ 1m.
- Pas de chemin en crête (forêt), ni de voie de circulation à proximité, excepté sur les 100 derniers mètres à l'amont.
- Sur l'ensemble du linéaire, autant en talus amont qu'aval, il faut noter la présence de nombreux arbres de diamètres important (70cm-120cm) venant déstructurer les zones perrayées et dont les racines se propagent dans le cœur de la digue.

Figure 55 : Bois Jolivet A : Vue en crête du profil de digue – CNR

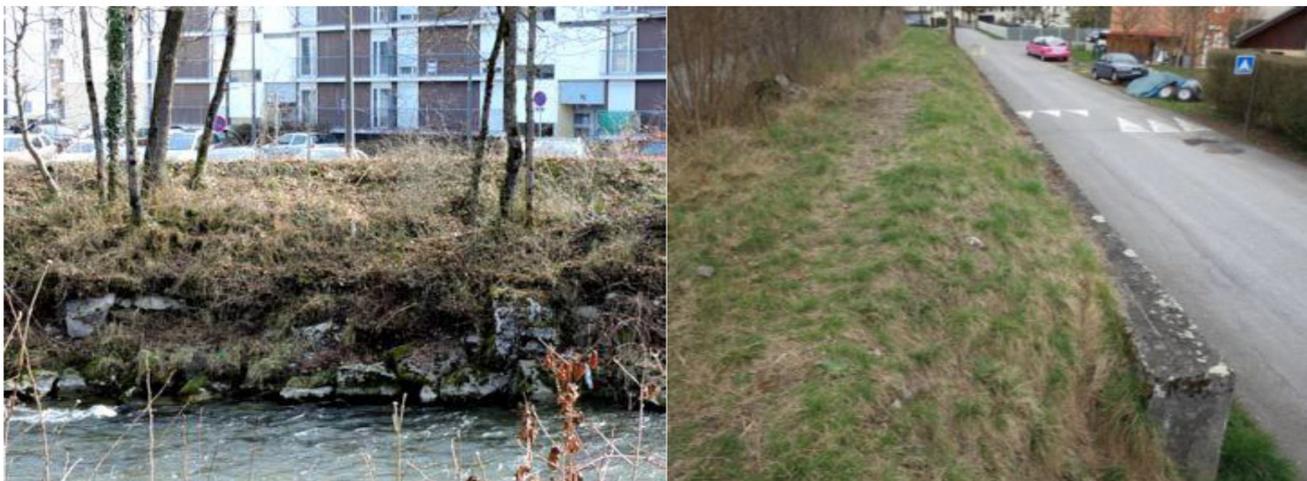
- Date de construction : 1818-1863, 1879-1880
- Cours d'eau : Borne rive droite
- Limite amont : pont RD 1203
- Limite aval : pont de Toisinges
- L'exhaussement du lit en aval du pont de la RD1203 - conséquence de l'endiguement amont, oblige à d'incessants rehaussements des berges. La digue alterne enrochements grossiers et sections en pierre disposées en glacis ou formant un mur droit, le tout avec de longues et de pentes variables. Il s'agit de créer au-dessus de l'ouvrage existant, souvent avec un léger décalage, un talus perreyé côté Borne (pente 45°), et nu côté plaine (pente 2/3). Il n'a que quelques dizaines de centimètres de hauteur, avec une largeur en couronne de 2.60 m. C'est ce qui subsiste aujourd'hui, combiné à un enfoncement du lit de l'Arve dans les années 1945. De ce fait on retrouve des blocs de grande taille plongeant dans le Borne, surmontés d'une risberme sur laquelle repose la digue homogénéisée de 1880. L'affouillement en pied est très visible et pose un problème majeur quant à la stabilité de l'ouvrage.

Figure 58 : Bois Jolivet B : Profil de digue – CNR

- Le linéaire total est de 787m pour une hauteur maximum de 3,1m et un fruit du talus amont de 2H/1V à quasiment vertical. La hauteur moyenne sur l'ensemble du linéaire est d'environ 2,25m.
- • Pas de chemin en crête, mais située proche d'une route donc accès possible pour différents engins.
- • Beaucoup de gros arbres ou vieilles souches implantés en crête dans des restes de mur en pierres ou dans le talus côté rivière. Cela a pour effet de totalement déstructurer le corps de digue, tout en contenant le sol à certains endroits où il menace de s'effondrer (cf. Figure 58).
- La reconnaissance géophysique indique la présence potentielle de réseaux.

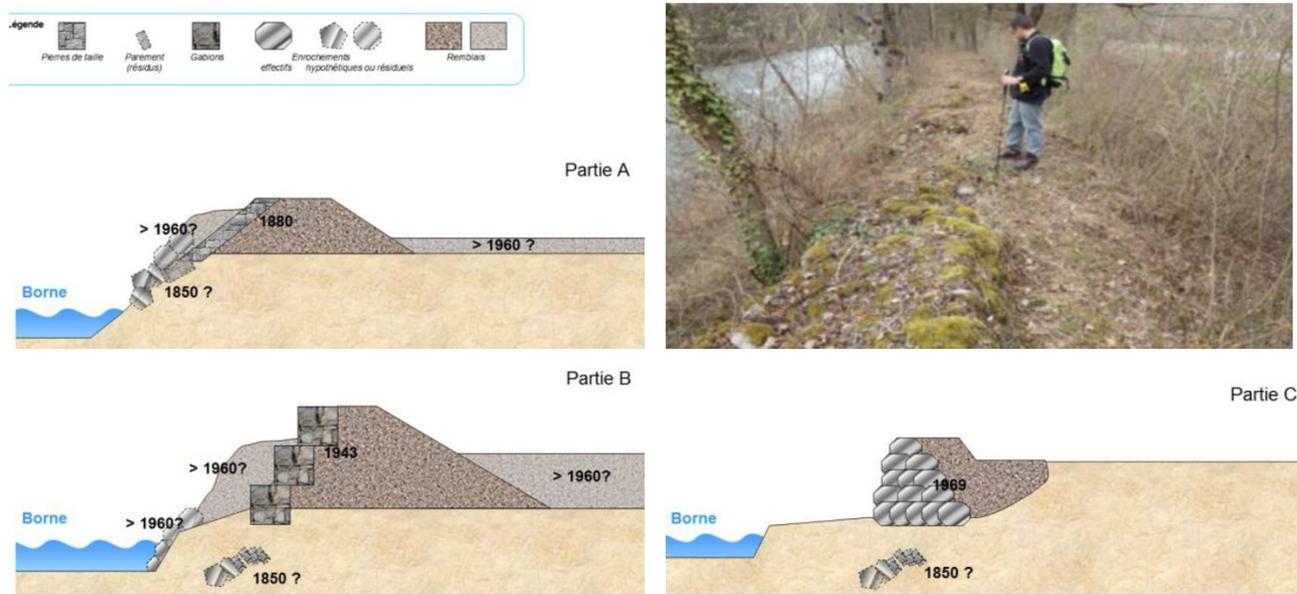
- Présence de nombreux arbres de gros diamètres et de souches un peu partout en crête comme sur les talus amont et aval, qui viennent gangréner totalement les gabions et enrochement ainsi que le cœur de digue, c'est l'un des points les plus critiques.

Figure 61 : Queue du Borne : Profils historiques - Acthys Diffusion / Profil de digue – CNR

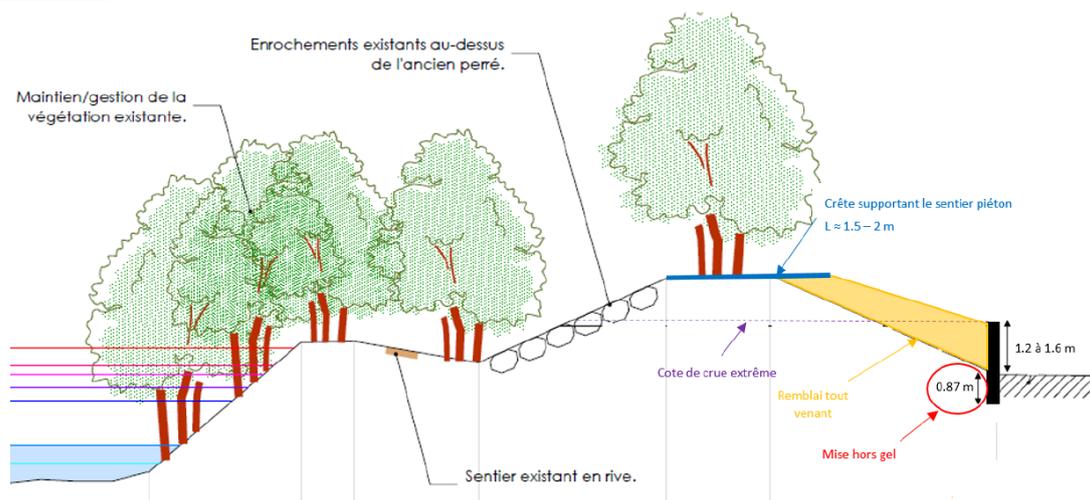
Figure 67 : RD-T1 – Confortement – Coupe type

L'utilisation de la formule d'Isbach avec la vitesse maximale de 4.12 m/s obtenue par modélisation après intégration des épis reste dans la gamme de celle utilisée pour le dimensionnement général de ces derniers. Ce dimensionnement reste donc valable et des enrochements de la classe 300/1000 kg devront être employés.

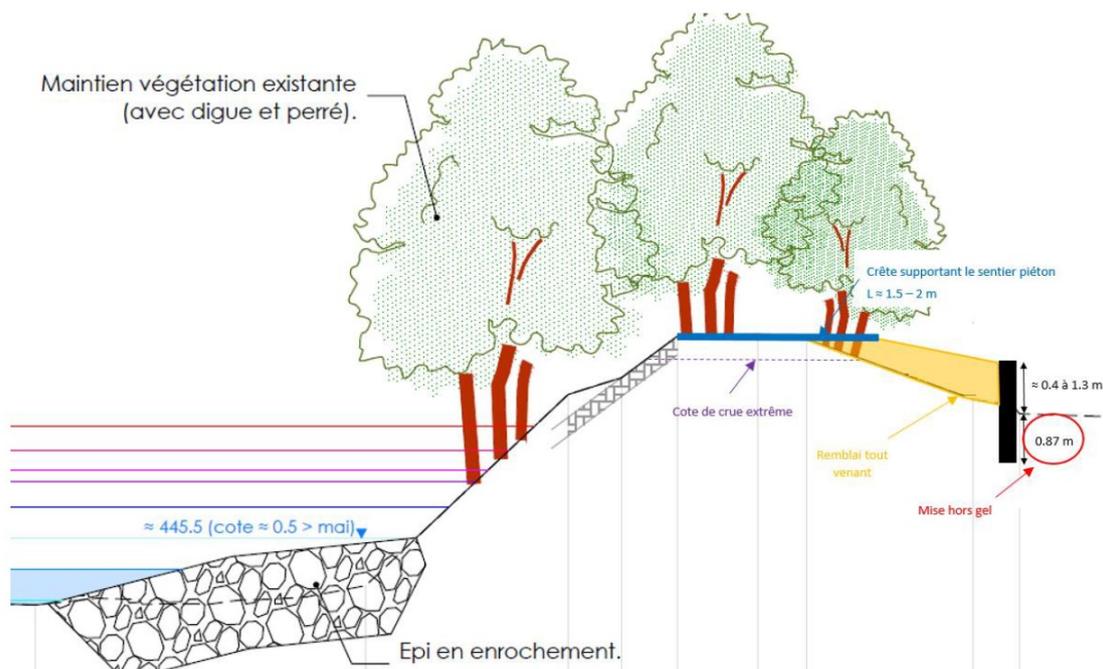
Figure 68 : RD-T2 – Confortement – Coupe type

L'utilisation de la formule d'Isbach avec la vitesse maximale de 3.93 m/s obtenue par modélisation après intégration des épis débouche sur la nécessité d'employer des enrochements de diamètre  $D_{50}$  de 53 cm soit un  $W_{50}$  de 290 kg.

Pour ces épis, des enrochements de type 300/1000 kg pourrait être utilisés, comme proposé dans le dimensionnement général des épis derniers.

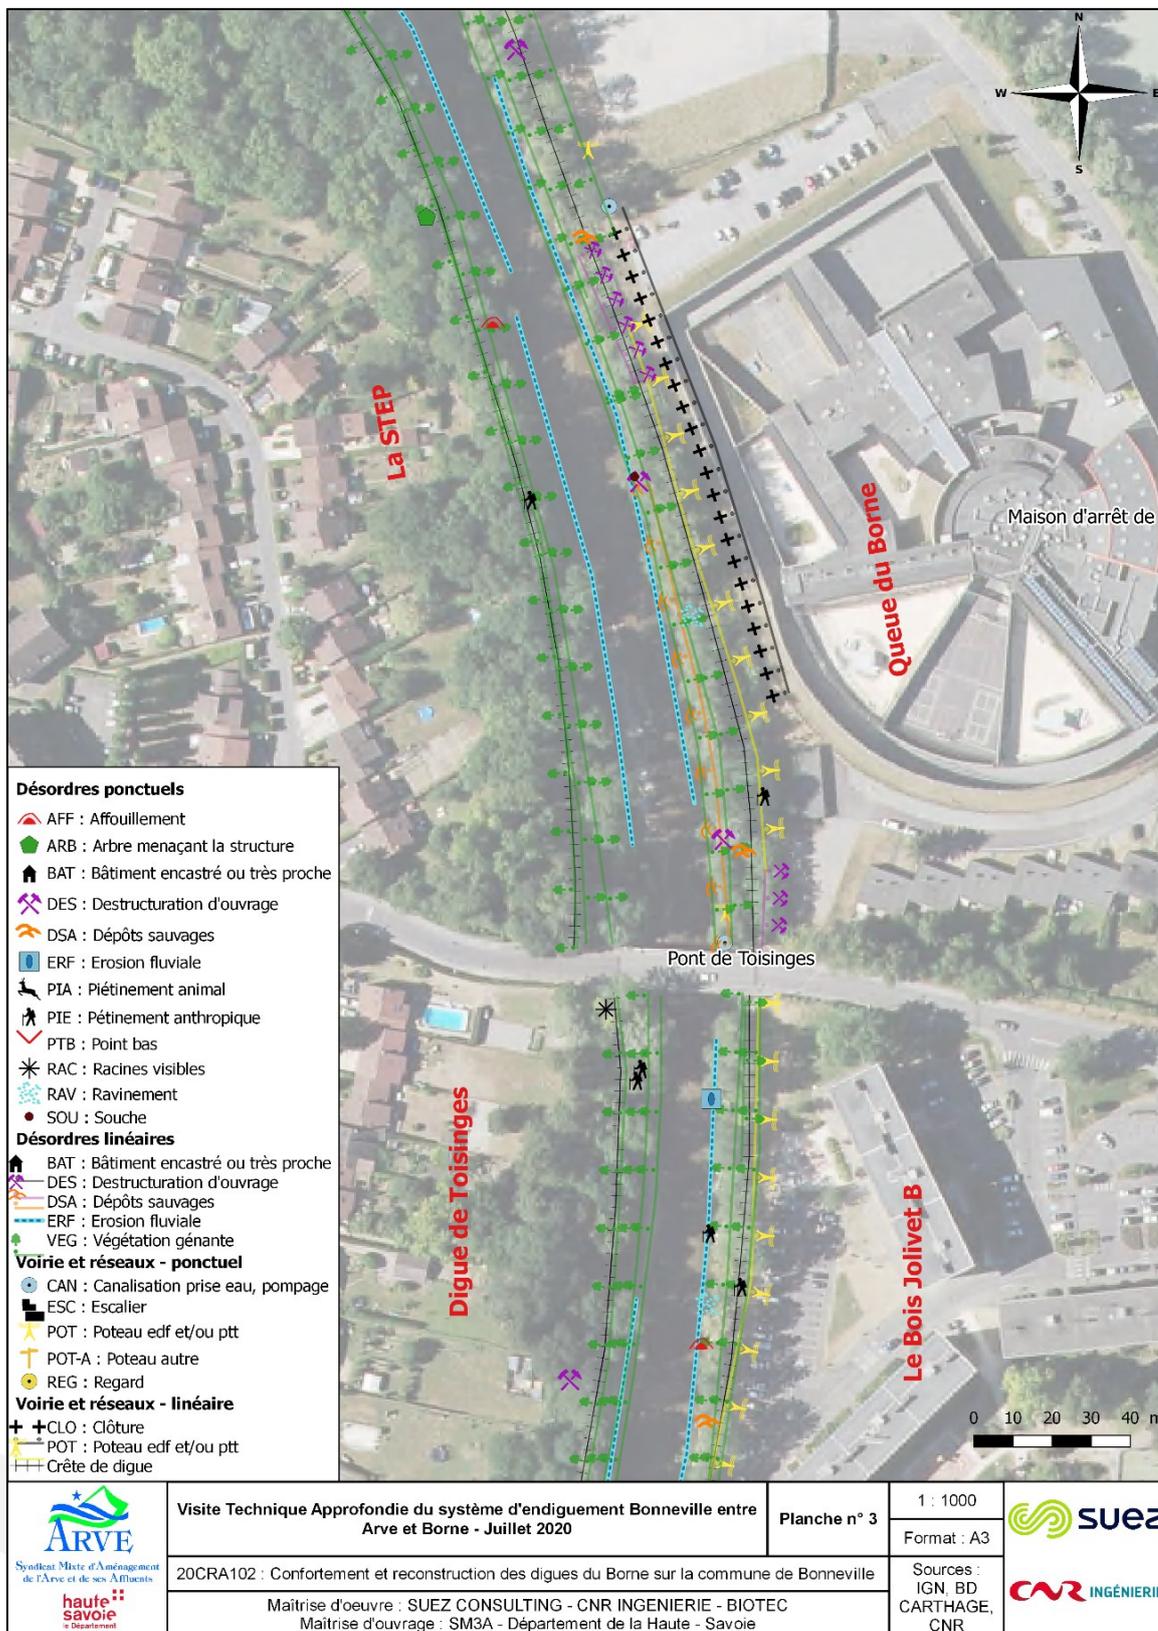
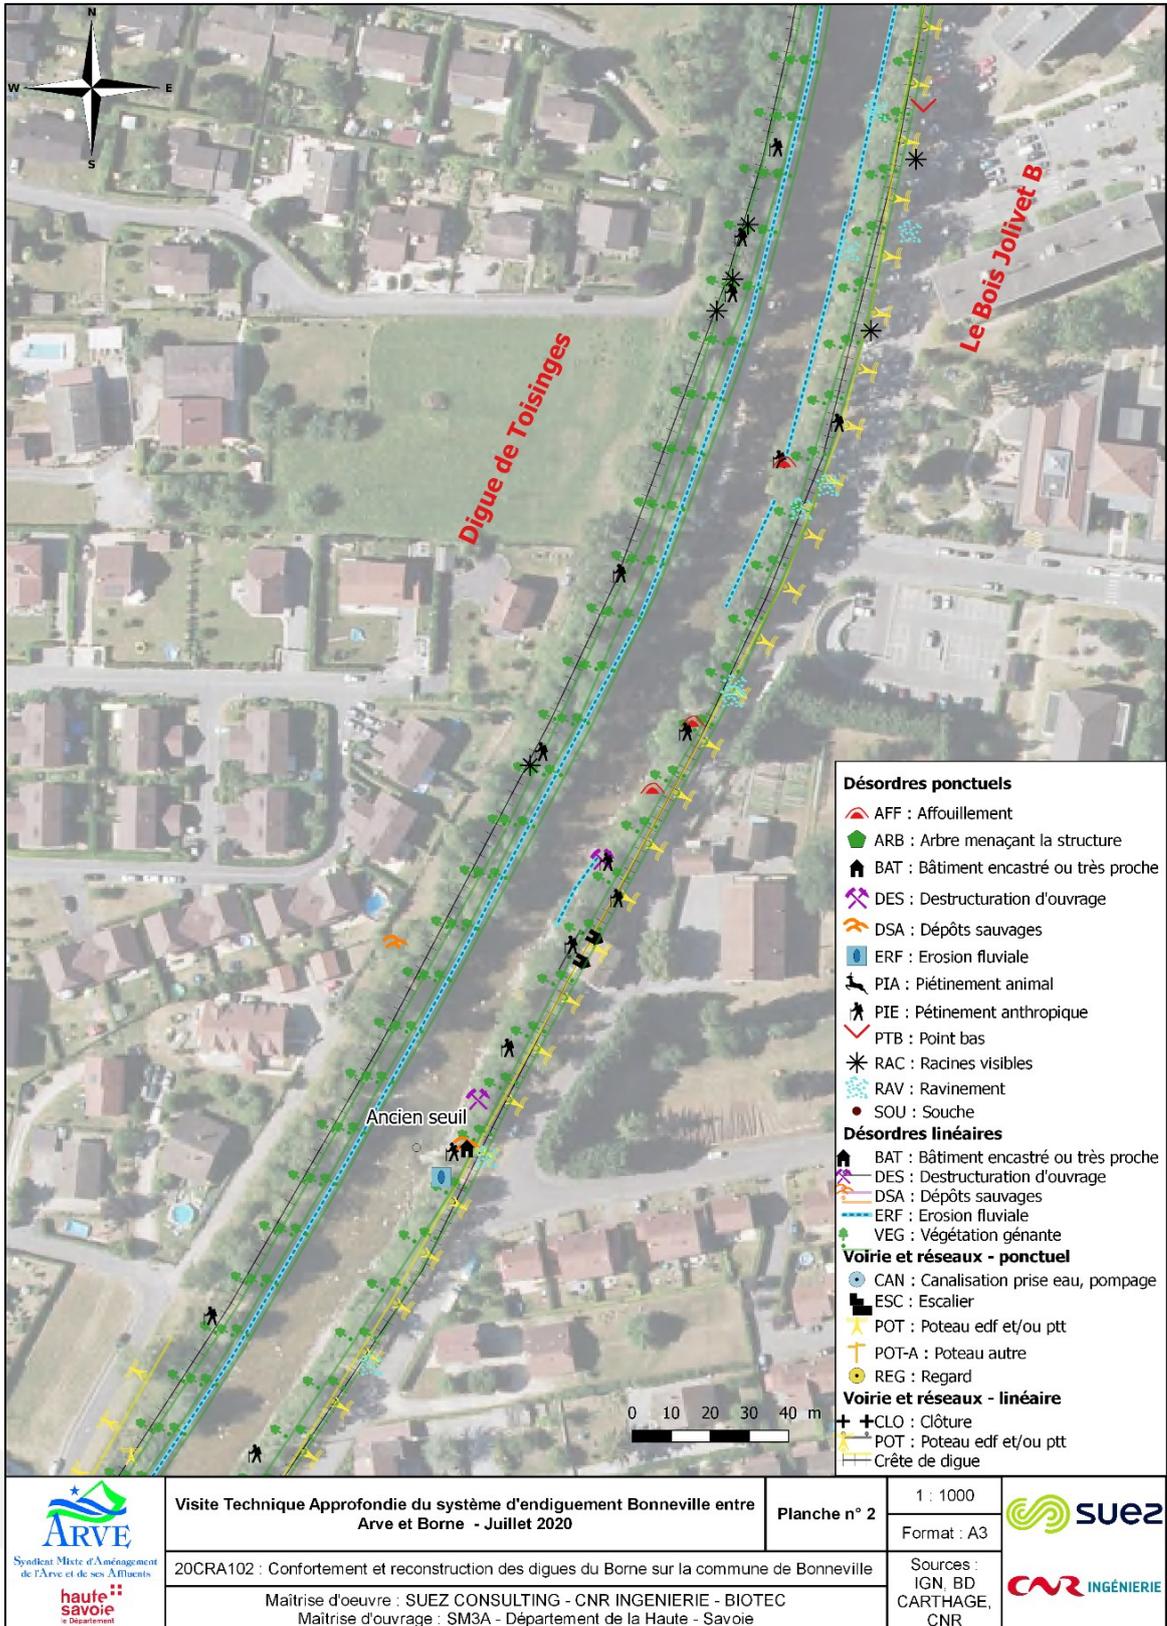
Les cartes suivantes permettent de récapituler les désordres inventoriés sur les digues du Borne en aval du pont de la D1203 (VTA 2020, CNR/SAFEGE).

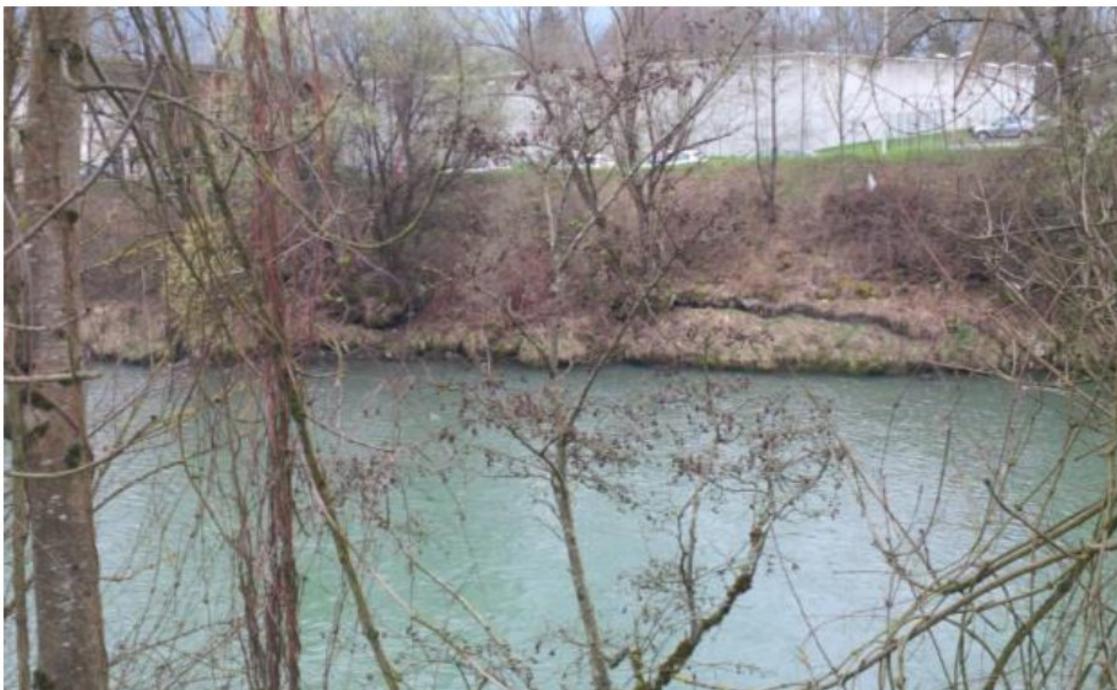
Lors des crues, les talus amont sont mis à nu à la suite de l'arrachage de la végétation arborée, affaiblie du fait de l'âge ou d'une croissance dans un milieu peu favorable (forte pente...). Les matériaux de berge ainsi mis à nu n'autorisent pas de tels profils d'équilibre compte tenu de leur nature (matériaux pulvérulents sans cohésion : sables, limons, graviers...). Il en résulte :

- Une érosion régressive par ravinement accentuant la pente du talus,
- Dans les cas extrêmes l'apparition de zones d'effondrement / glissement (Figure 89).

**Figure 89 : Merlon de la maison d'arrêt en rive gauche de l'Arve : érosion en pied / affaissement**

La propagation de proche en proche de l'érosion peut conduire au démantèlement des digues, sachant qu'il n'existe pas de « zone tampon » suffisante (Franc-Bord ou ségonnal) entre la crête de berge et le pied de talus de digue.

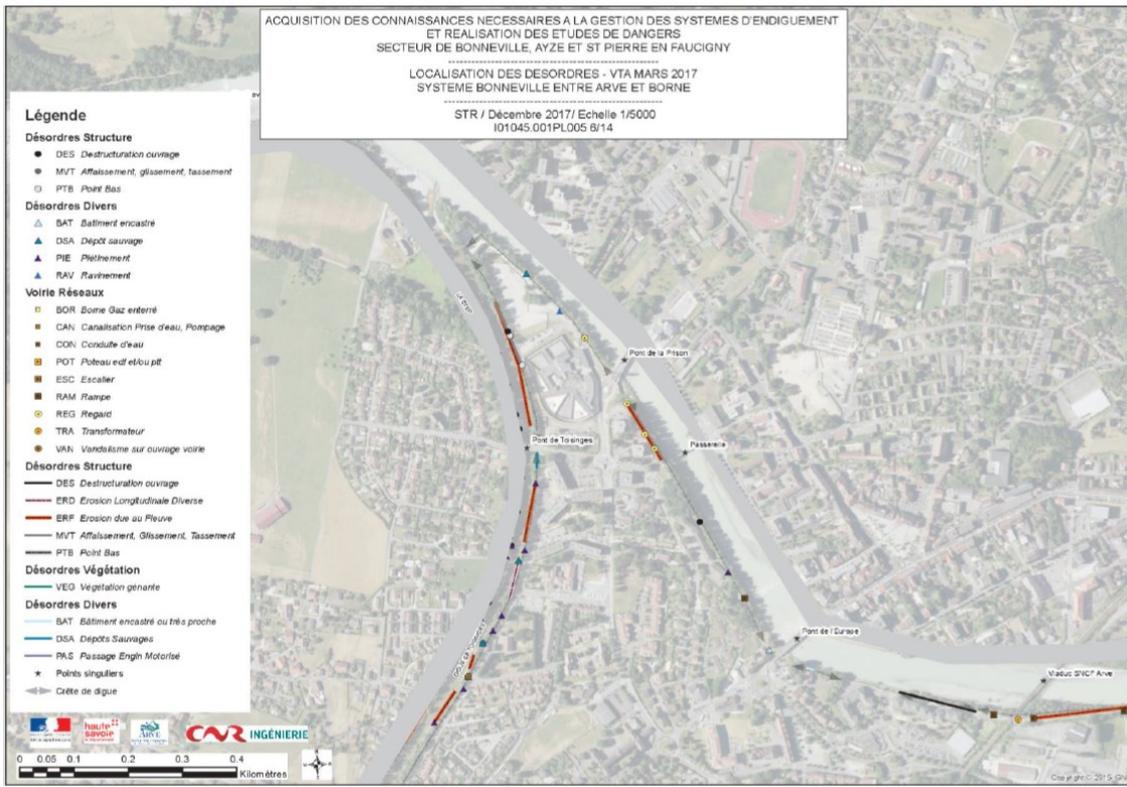
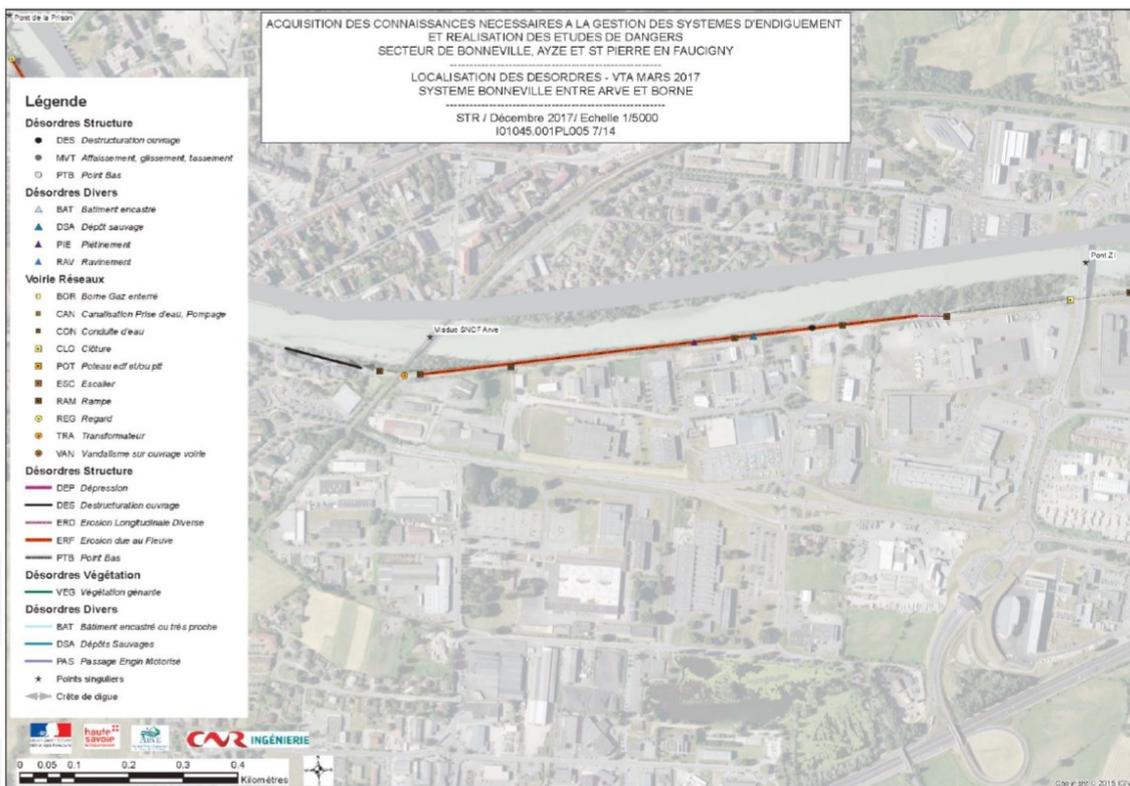
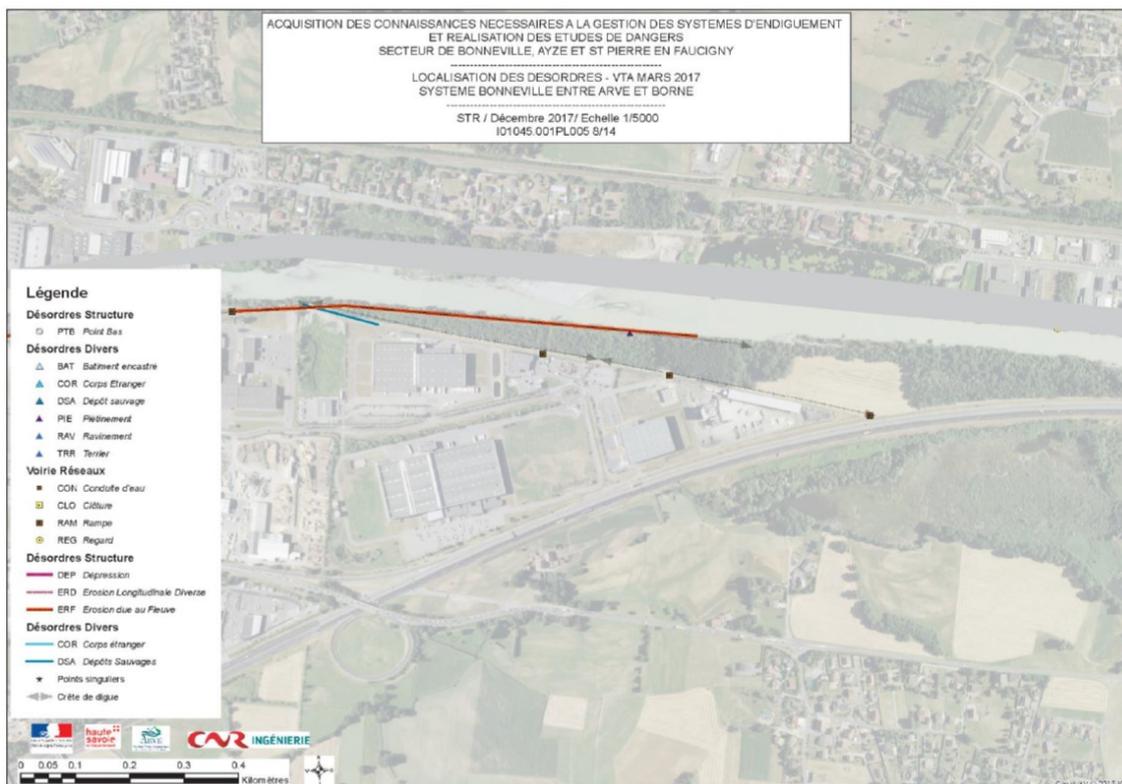
Les cartes suivantes permettent de récapituler les désordres inventoriés sur les digues de l'Arve rive gauche en aval du pont de la D1203 (VTA 2017, CNR).

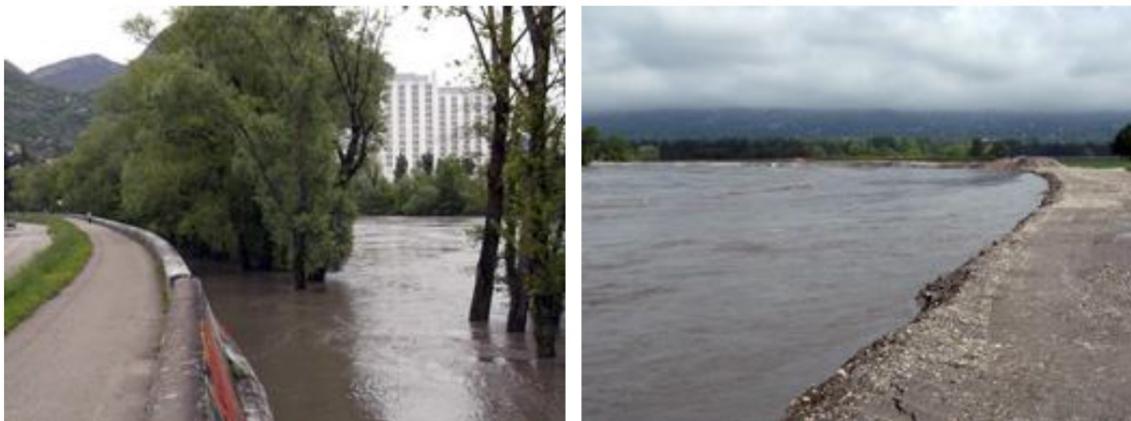
Figure 90 : Meylan, Ile d'Amour et Isère amont, courbe de Charlet (photos : AD Isère)

Sur l'Isère amont, le directeur de l'AD Isère Drac Romanche est resté en contact permanent toute la journée avec de nombreux interlocuteurs locaux (agriculteurs, communes) et acteurs de la sécurité civile (SIPC, pompiers, gendarmes) afin de limiter la circulation dans certains secteurs comme autour de la Chantourne de Meylan, ou certaines parties de digues. L'inondation ponctuelle par refoulement de l'Isère dans le canal Cheminade et le fossé de l'Essorton a été réglée par une intervention manuelle pour fermer des vannes (Egis et Moulin TP). Sur demande de l'AD et après concertation avec les représentants du Symbhi, l'entreprise Guintoli a rehaussé de 50 cm le niveau de la crête de la courbe de Charlet afin d'éviter une surverse et tout risque de rupture de la digue associé.

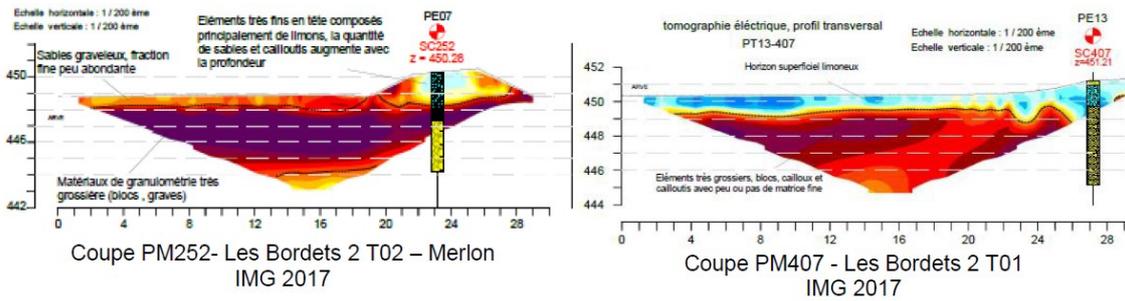
#### 7.1.4.2.1 Les Bordets 2 T01 et T02

Composition : Digue homogène sur le linéaire. Corps sablo-limoneux et fondation sablo-graveleuse.

Réseaux – singularité : pas de réseaux repérés par les méthodes.

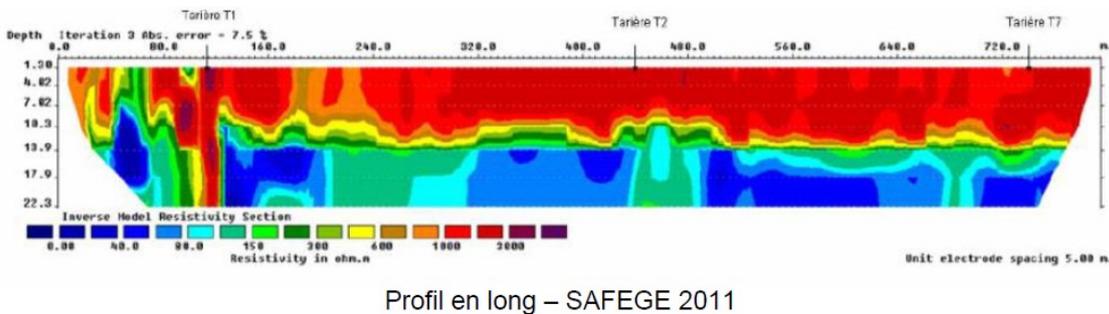
### 7.1.4.2.2 Les Bordets T02

Composition : sable fin sur les 3 premiers mètres puis corps grossier sablo-graveleux jusqu'à 11m ;

Réseaux – Singularités : Artefacts entre PM 560 et PM 1000.

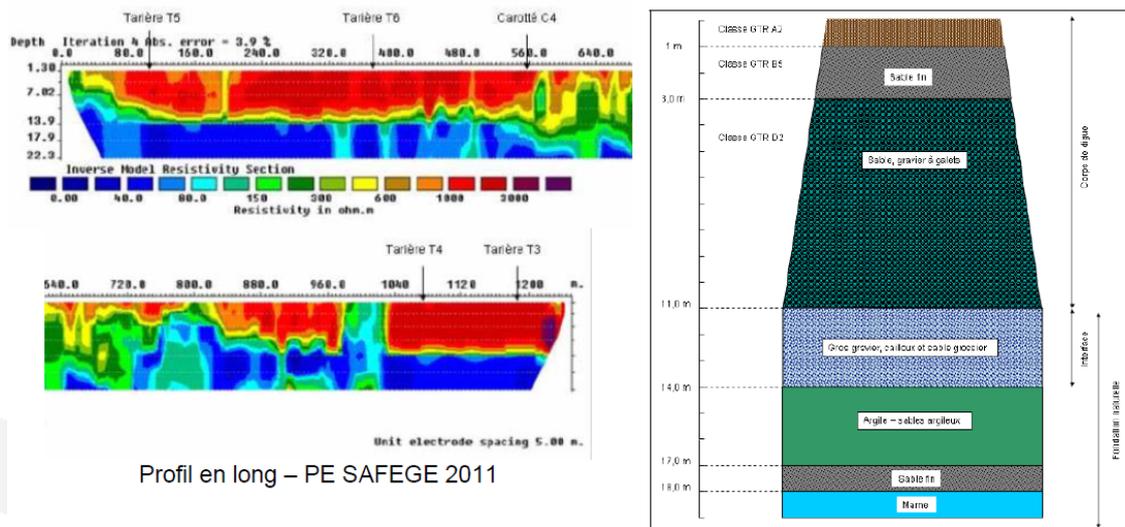
### 7.1.4.2.3 Les Bordets T01

Composition : Sable fin sur les 3 premiers mètres puis corps grossiers sablo-graveleux jusqu'à 11m ;

Réseaux – Singularités : Artefacts entre PM 560 et PM 1000.

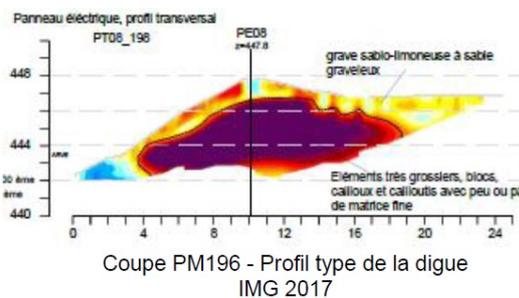
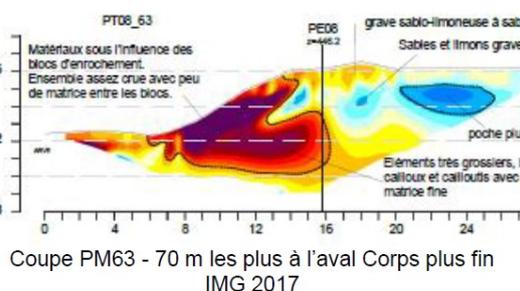
### 7.1.4.2.5 Bois Jolivet A

**Composition :** Premier mètre assez fin et fondation plus grossière voire très grossière. Parements en enrochements pas toujours très marqué ;

**Réseaux – Singularités :** Passages plus fin en corps de digue sur les profils les 70 m les plus en aval.

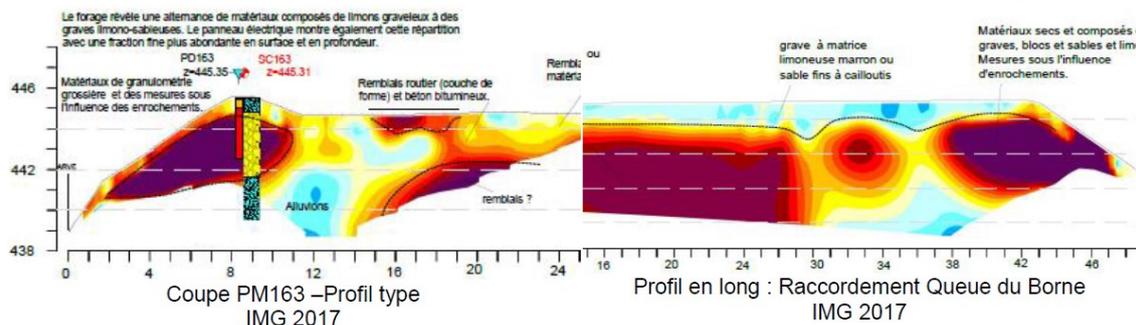
### 7.1.4.2.6 Merlon Prison

**Composition :** Corps de digue fin et fondation plus grossière voire très grossière. Parements en enrochements ;

**Réseaux – Singularités :** Raccordement à la queue du Borne corps fin sur matériaux grossiers.

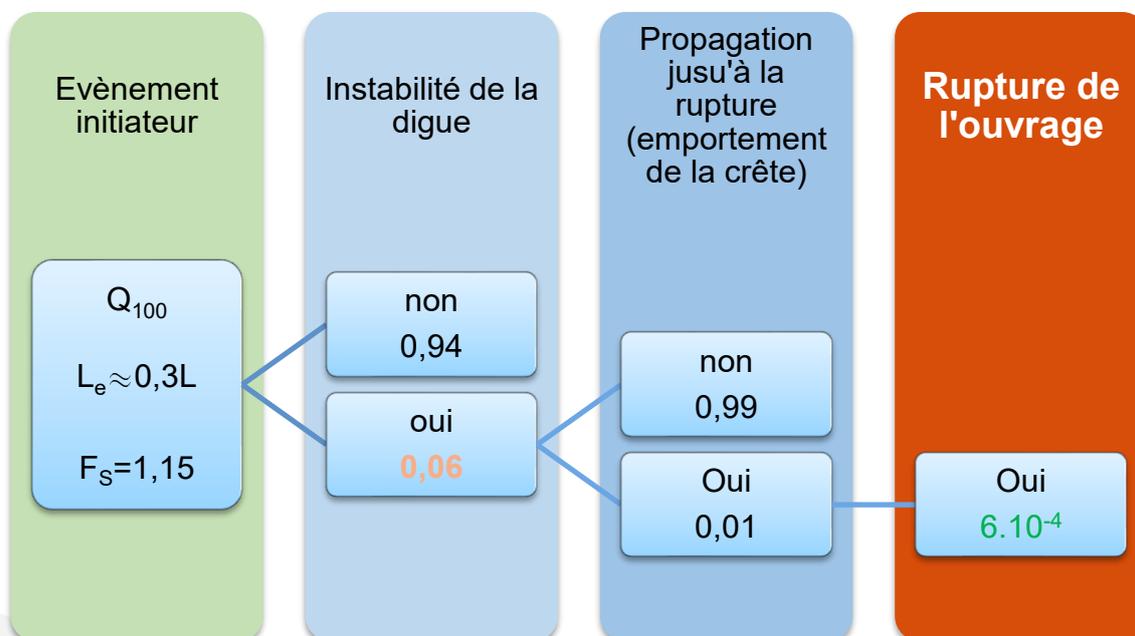
Figure 129 - Arbre de défaillance associé au mécanisme de rupture par glissement du tronçon T5

Le niveau d'eau au droit du tronçon T5 pour la crue de projet  $Q_{100}$  étant sous le TN aval, la probabilité de rupture par glissement déterminée ci-dessus n'entraîne pas une rupture de l'ouvrage dans son ensemble.

Compte tenu des incertitudes de glissement de la digue, on considérera que la digue présente une probabilité de 50% de rupture dès que le niveau d'eau dépasse le niveau du TN aval ( $Z_{Q_{100}}+50\text{cm}$ ).
