Etude de dangers des digues de Bonneville, Ayze et St-Pierre-en-Faucigny

Système d'endiguement "St Pierre en Faucigny entre Arve et Borne"

Arve-RG-STPIE-24.17 - BORNE RIVE GAUCHE

Intitulé du document : Etude de dangers sur le système d'endiguement "St Pierre en Faucigny entre Arve et Borne" Arve-RG-STPIE-24.17 - BORNE RIVE GAUCHE

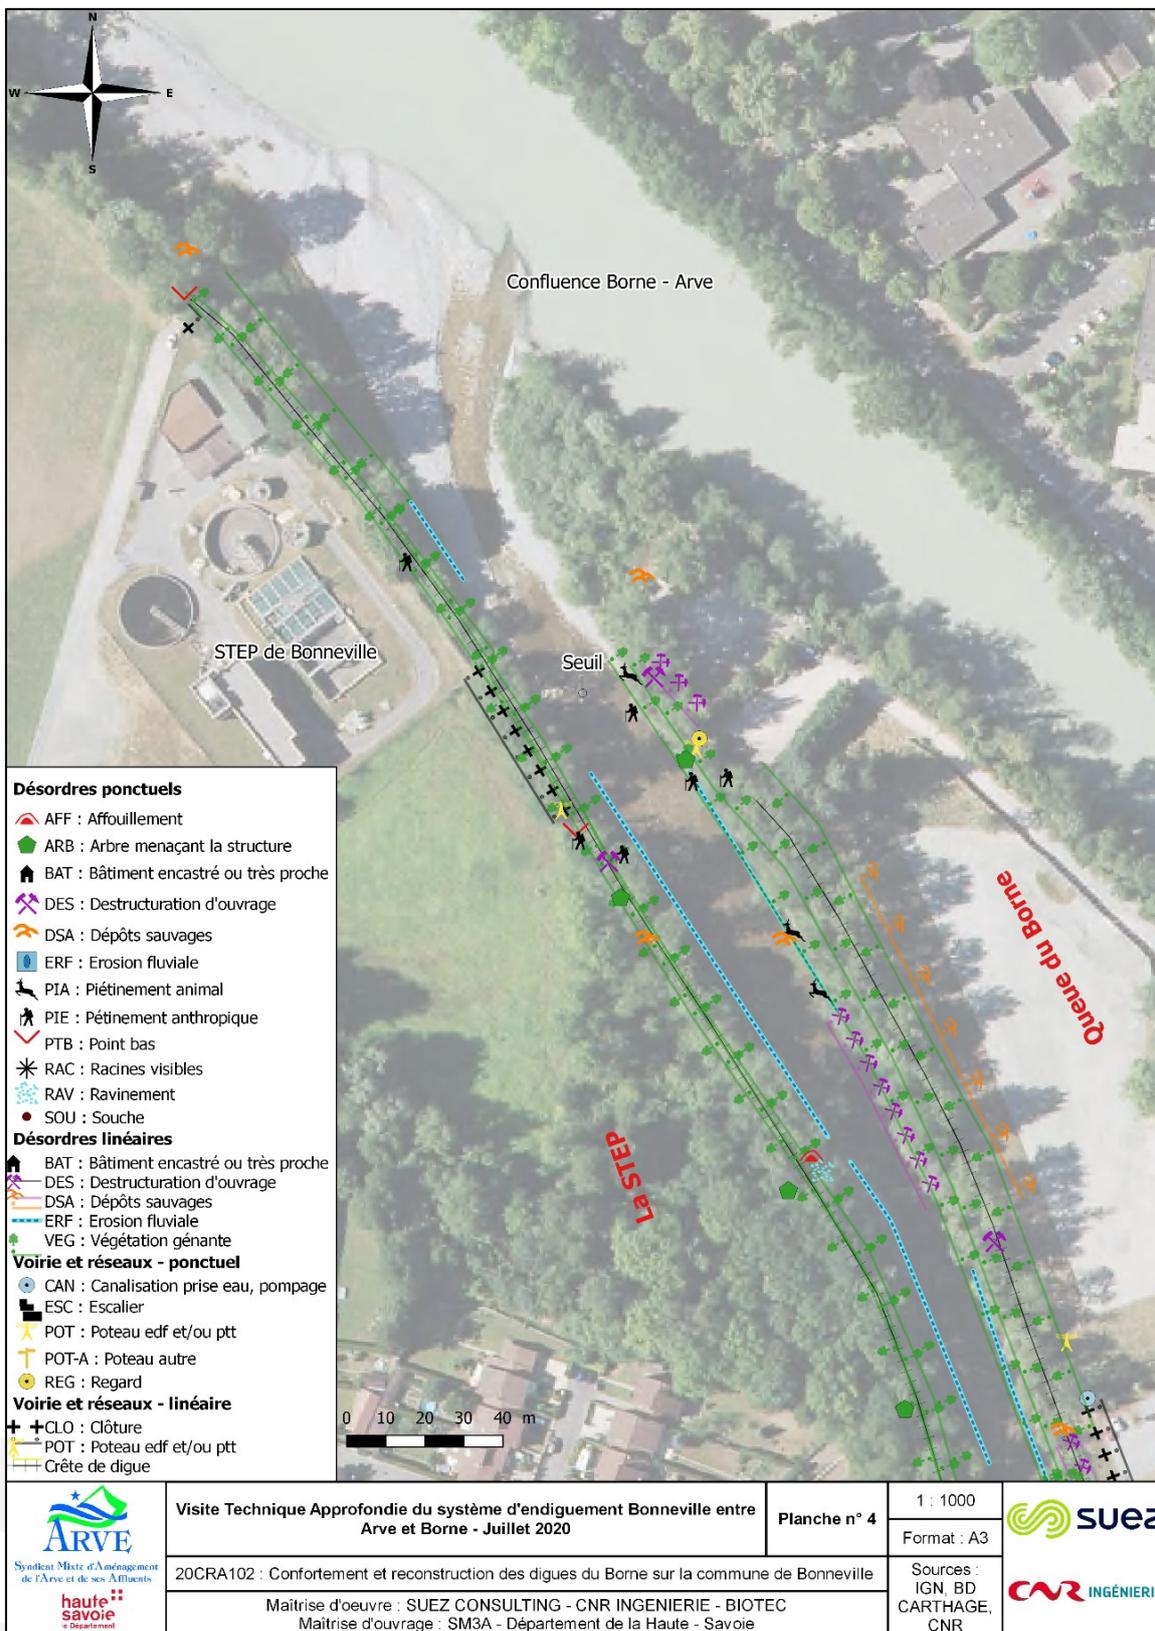
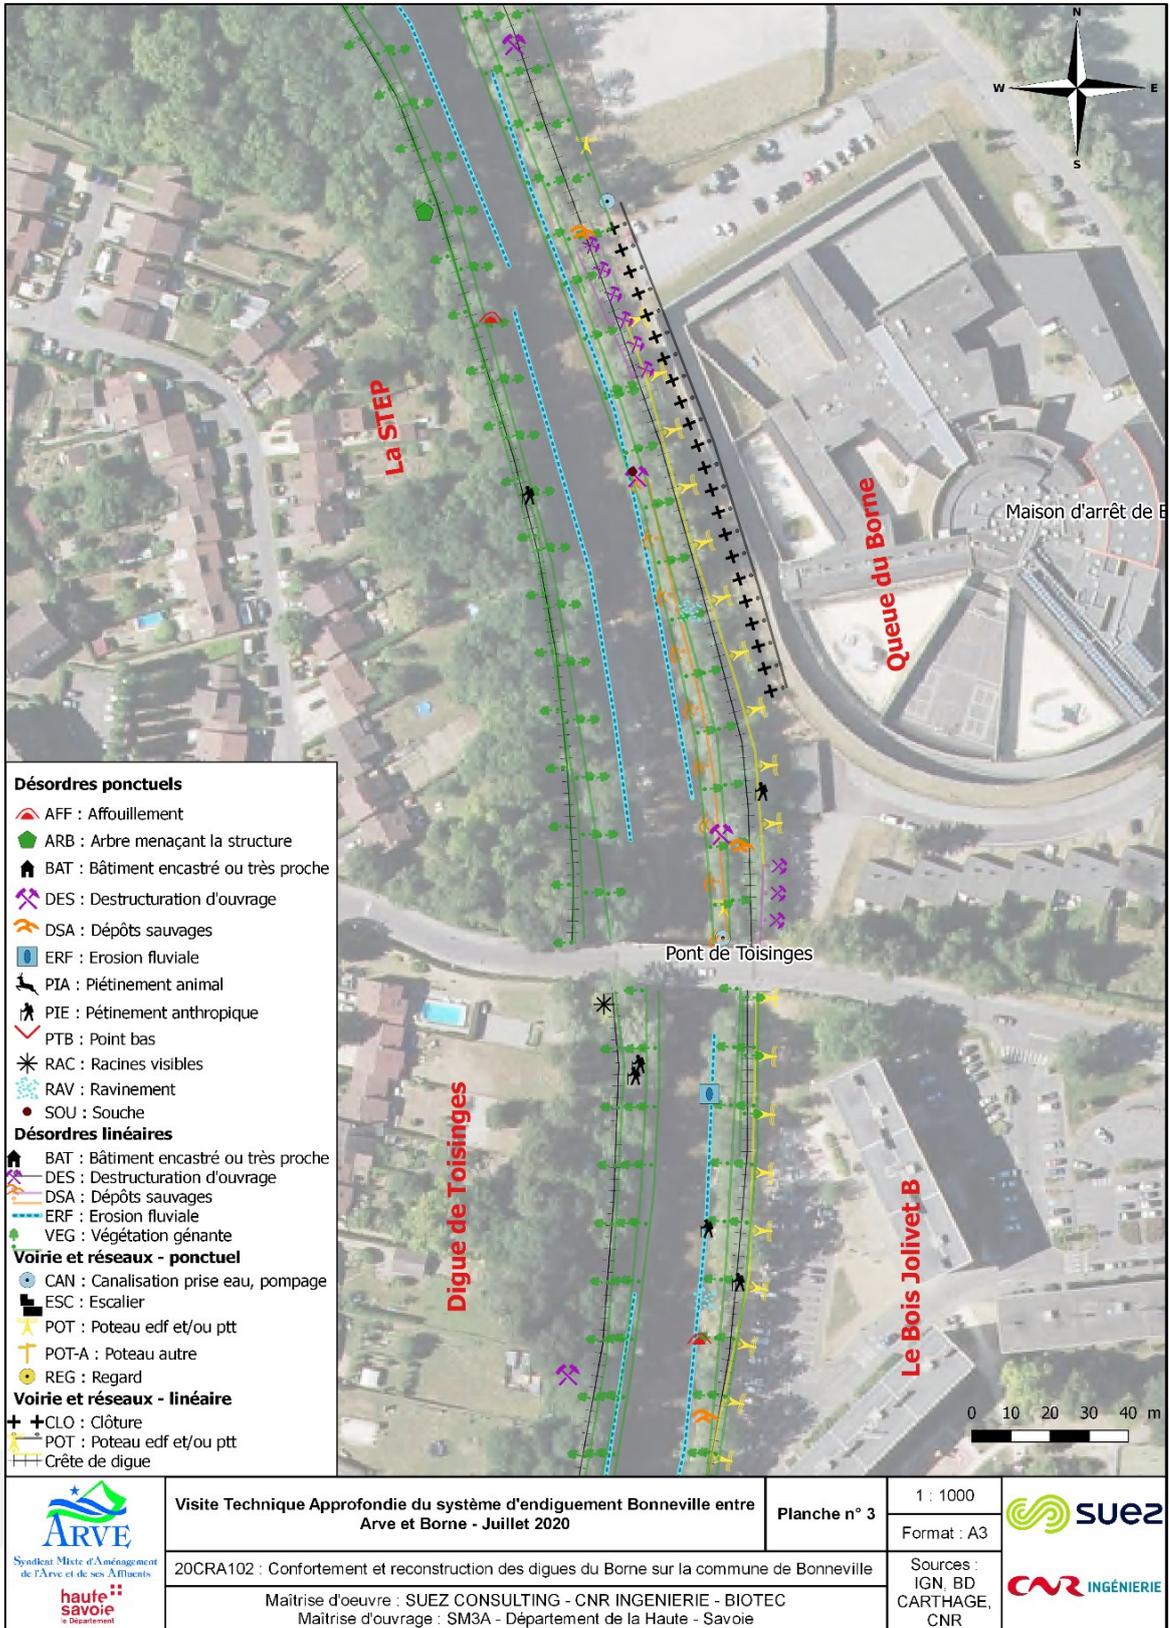
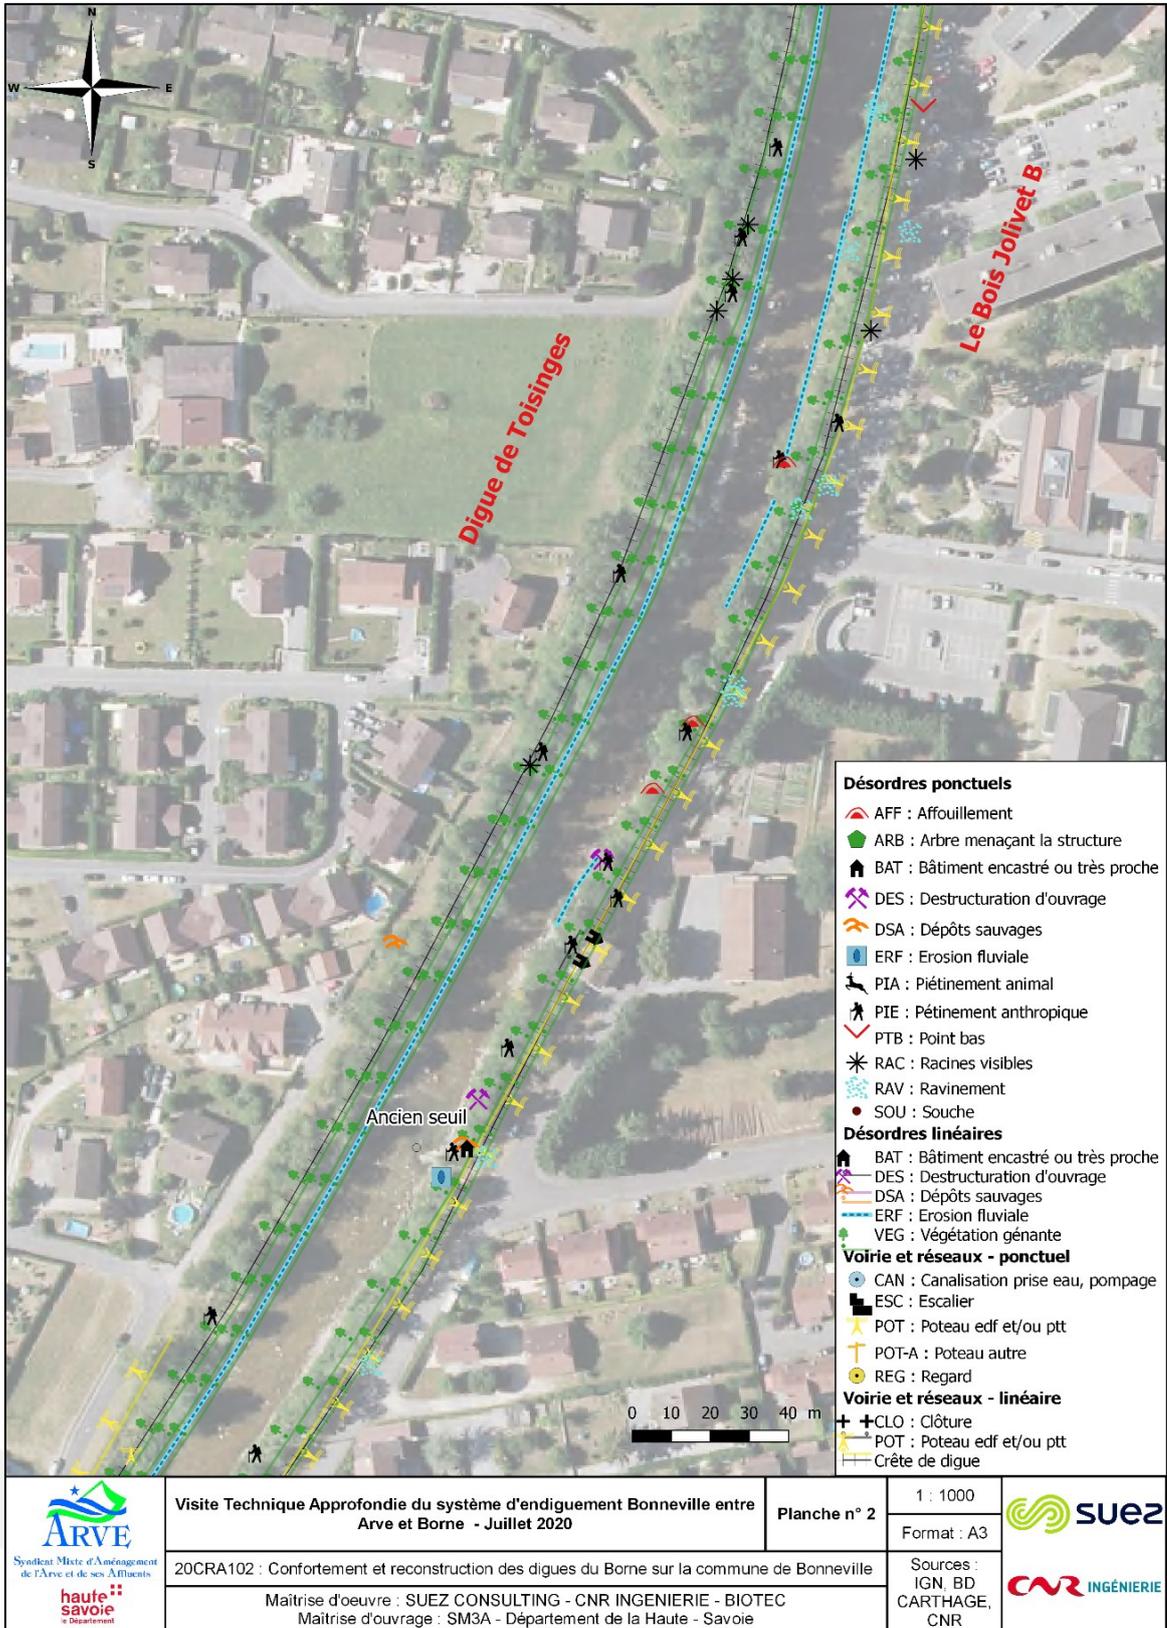
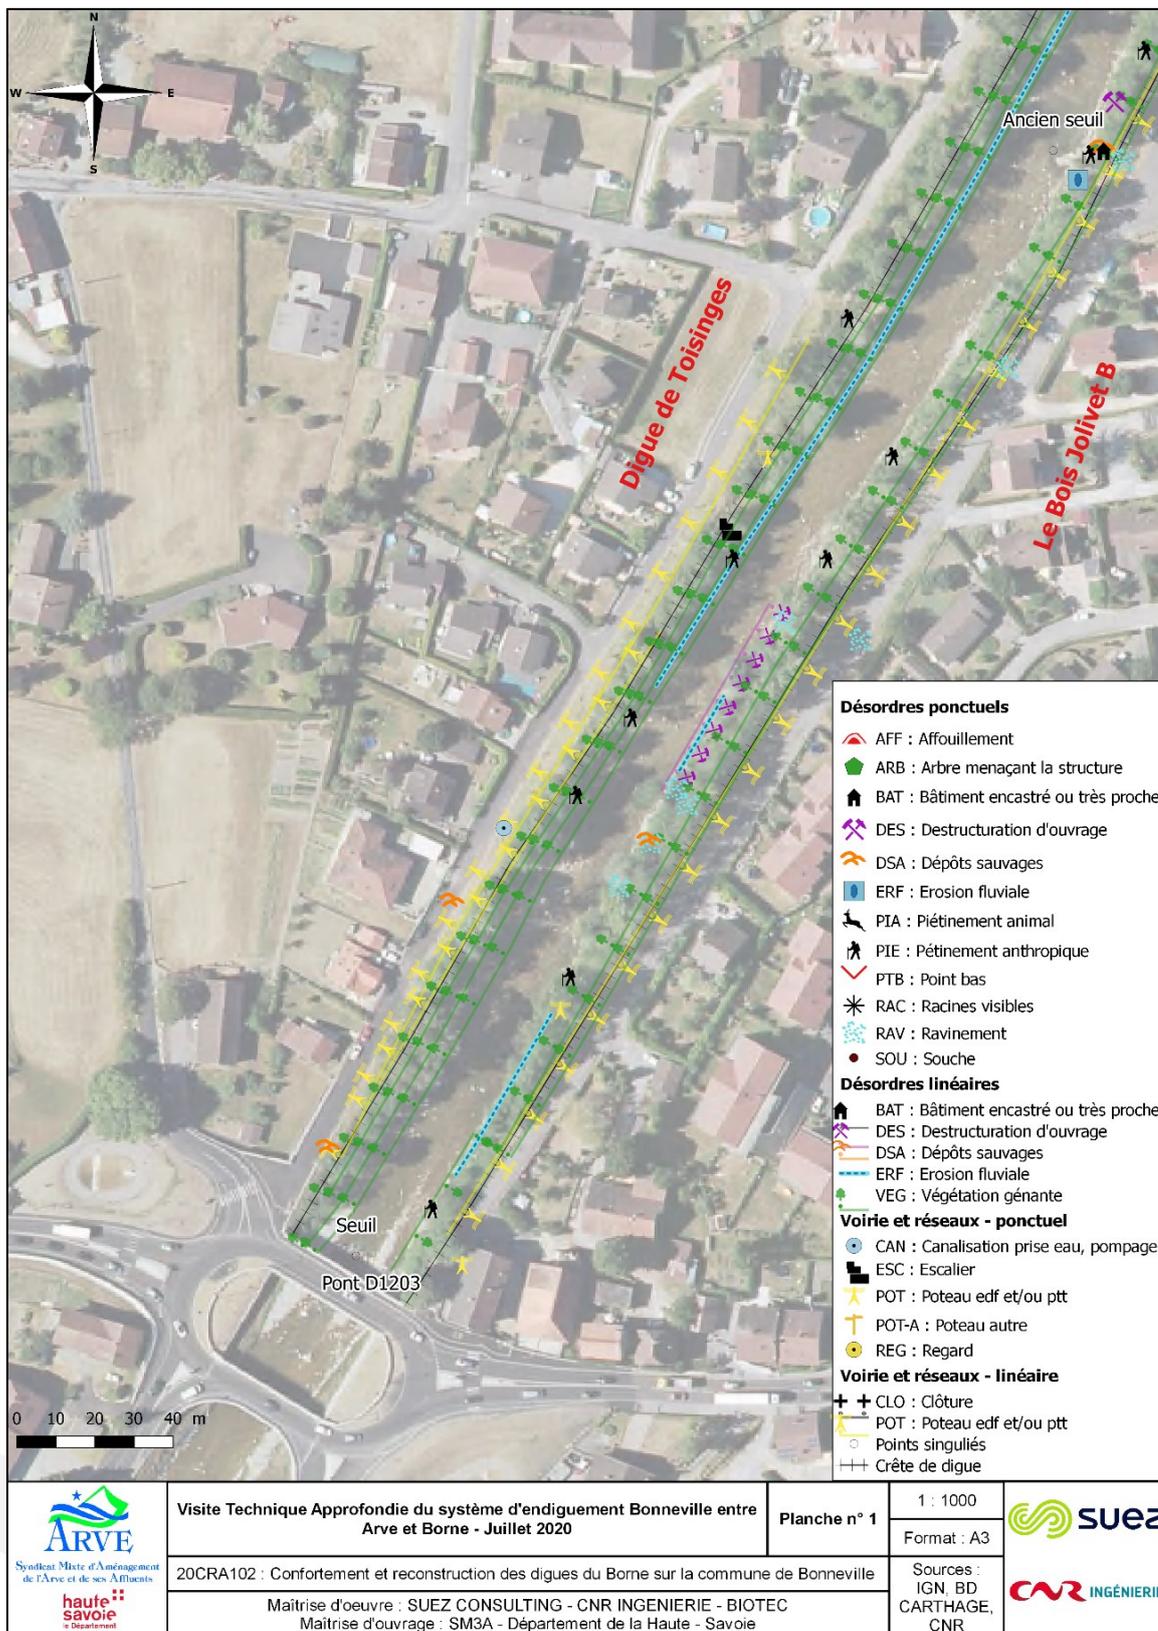
Planche n° 1

Les digues objet de cette étude présentent un état de dégradation avancé, notamment au niveau des protections de berge existantes le long des cours d'eau, expliqué en grande partie par l'hydraulicité du cours d'eau et la présence d'une végétation actuelle abondante.

Les cartes suivantes permettent de récapituler les désordres inventoriés sur les digues du Borne.

De manière à ralentir la cinétique de dégradation des ouvrages vis-à-vis du phénomène d'érosion externe du talus amont, il est nécessaire de conserver et maintenir la fonctionnalité de protection et/ou de soutènement de la protection de berge. Dans ce sens, il est nécessaire d'engager des travaux de restauration des anciens parements de maçonnerie (murs, perrés) le long de la confluence Arve – Borne sur les tronçons non visés par une démolition/reconstruction de digue partielle et/ou totale. Dans l'autre cas, la restauration de la protection de berge sera intégrée au design de la nouvelle digue.

Aussi, afin de ne pas aggraver la dégradation de la digue et augmenter les risques associés (érosion externe, érosion interne, etc.), il est nécessaire de mettre en place un entretien courant et régulier des ouvrages.

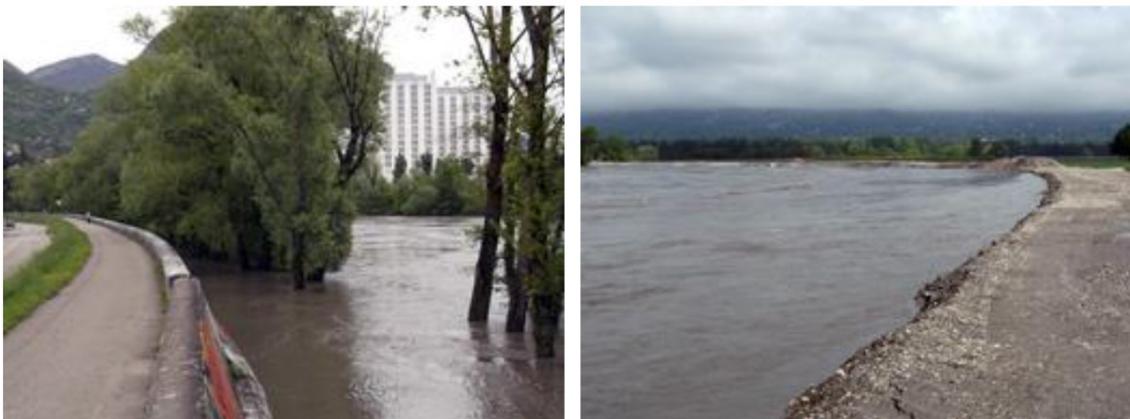
Figure 79 : Meylan, Ile d'Amour et Isère amont, courbe de Charlet (photos : AD Isère)

Sur l'Isère amont, le directeur de l'AD Isère Drac Romanche est resté en contact permanent toute la journée avec de nombreux interlocuteurs locaux (agriculteurs, communes) et acteurs de la sécurité civile (SIPC, pompiers, gendarmes) afin de limiter la circulation dans certains secteurs comme autour de la Chantourne de Meylan, ou certaines parties de digues. L'inondation ponctuelle par refoulement de l'Isère dans le canal Cheminade et le fossé de l'Essorton a été réglée par une intervention manuelle pour fermer des vannes (Egis et Moulin TP). Sur demande de l'AD et après concertation avec les représentants du Symbhi, l'entreprise Guintoli a rehaussé de 50 cm le niveau de la crête de la courbe de Charlet afin d'éviter une surverse et tout risque de rupture de la digue associé.

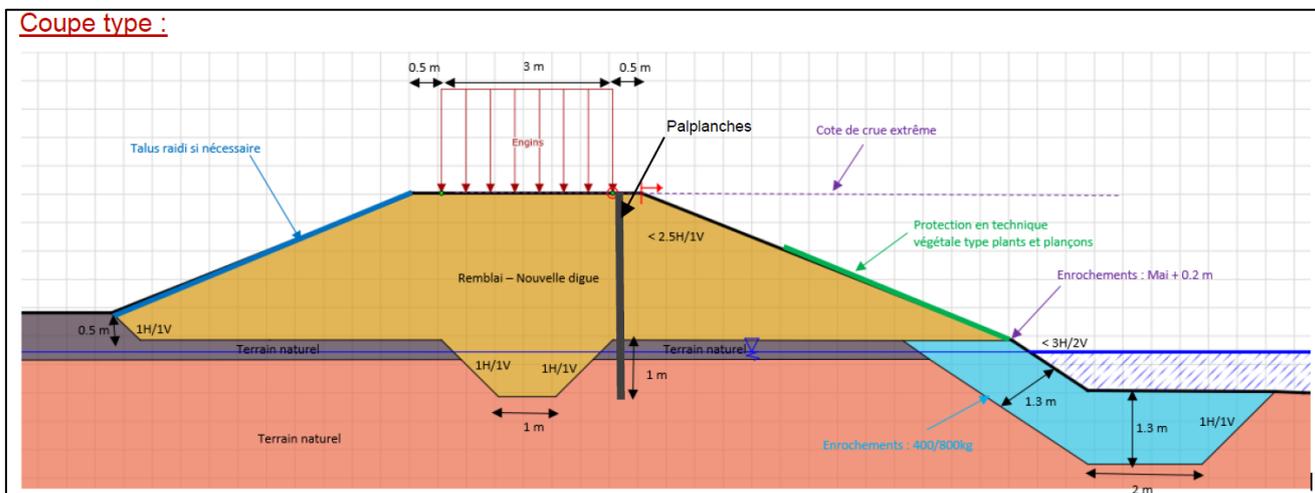
Figure 99 : RG-T6 – Confortement – Coupe type

Le tronçon RG-T6 présente une digue mise en charge assez rapidement et qui nécessite une protection de type mixte afin de protéger le talus amont vis-à-vis du risque d'érosion externe.

Ainsi, afin de permettre la mise en oeuvre de la technique mixte sur le talus amont sans augmenter le risque d'érosion interne par érosion de conduit initiée par le développement du système racinaire de la végétation, et maintenir une continuité du cordon de végétation en bordure du Borne avec les tronçons adjacents, il a été proposé d'intégrer une coupure mécanique par palplanches. La profondeur a été fixée arbitrairement de manière à ce que la fiche se situe à 1 m sous le TN et ces palplanches n'ont pas été dimensionnées suivant l'aspect hydraulique (coupure hydraulique) ou structurelle (soutènement).
