FICHES DE VISITE DES OUVRAGES D'ASSAINISSEMENT COLLECTIF DES COMMUNES DE CORDES-SUR-CIEL ET DES CABANNES

REALISEES PAR COGITE LE 26 AVRIL 2022, ACCOMPAGNEE PAR L'AGENT D'EXPLOITATION DU SECTEUR ET LE REPRESENTANT DE LA 4C.

2. STATION D'EPURATION « LA NAUZE » (CORDES-SUR-CIEL – LES CABANNES)

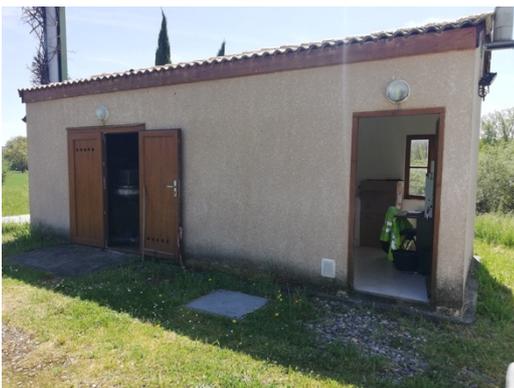
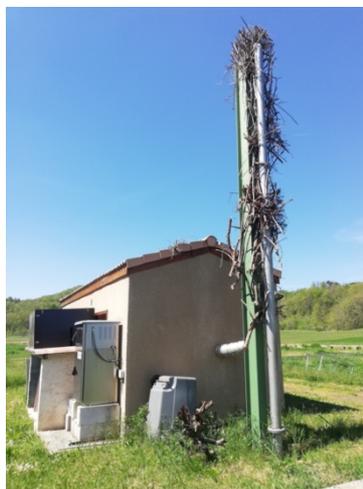
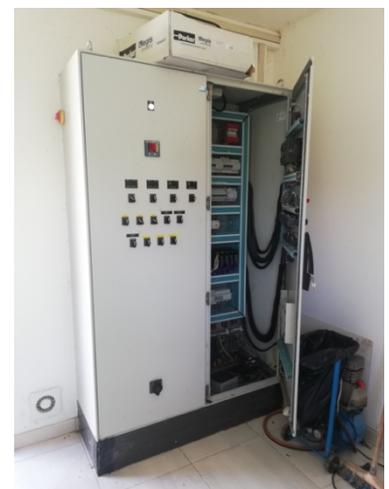
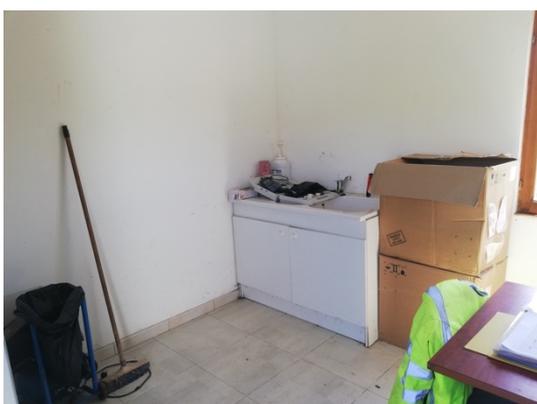
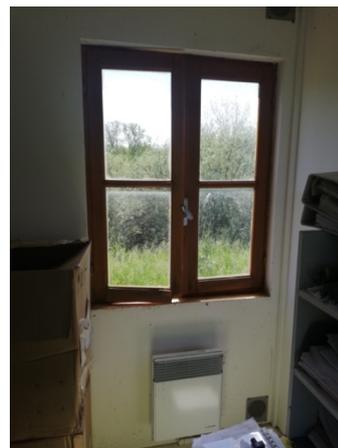
2.1.1. Extérieurs, local d'exploitation

Les équipements sont relativement récents et en bon état d'entretien. Il a toutefois été noté la présence de gaz H₂S (sulfure d'hydrogène) dans le local abritant le dégrilleur et dans le local technique voisin abritant l'armoire électrique et le bureau. Ce gaz représente un risque pour le personnel qui doit laisser le local technique s'aérer avant d'y pénétrer. Les équipements peuvent également se dégrader prématurément en présence de ce gaz. Par ailleurs, la porte du local du dégrilleur est constamment laissée ouverte pour éviter une trop forte concentration du gaz. Il a été proposé lors de la visite d'améliorer l'aération du local par une ventilation forcée ou de remplacer les portes en bois par des grilles, ce qui permettrait de fermer à clé le local tout en laissant le gaz s'évacuer à l'extérieur. Une concertation devra avoir lieu avec la collectivité sur ce sujet.

La fenêtre du local technique est ancienne et vétuste. Il serait souhaitable de la remplacer. L'exploitant a également précisé que compte tenu de la durée de vie des vannes pneumatiques, celles-ci seraient à renouveler d'ici environ 10 ans.
