Plan Local d'Urbanisme intercommunal de Rennes Métropole

**Lailé**

Charte architecturale du centre-bourg

Modification n°2 : dossier soumis à enquête publique

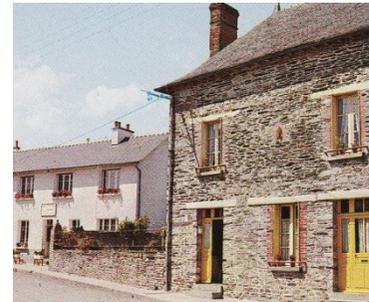
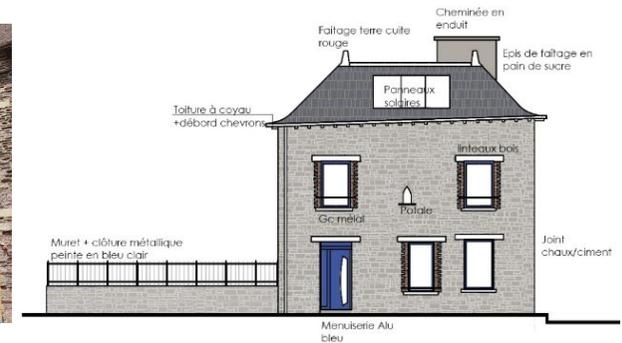
## 1. Maison, 2 rue de la Halte (parcelle AB80)

Maison en pierre se retournant le long de la rue de la Cale de Chancors.

Seule la volumétrie en R+1 est ici concernée par le périmètre ainsi que le muret et la clôture bordant le jardin.

Une cheminée en briques a disparu.

Toiture avec panneaux solaires.

Dans les années 60, il existait une porte à la place de la fenêtre actuelle.

**Éléments remarquables** : sa toiture à coyaux et épis à conserver tout comme la potale centrale.

En cas de remplacement des panneaux solaires, il faudra veiller à leur bonne intégration sur la toiture.

Il est conseillé de conserver la pierre apparente. L'ensemble de la façade en pierre pourra être rejointoyé à la chaux proche de la teinte de la pierre existante.

Les linteaux pourront être peints ou lasurés. S'ils doivent être changés, ils pourront être refaits à l'identique en bois.

Il est conseillé que les chevrons de sous face restent apparents.

Le muret ainsi que sa clôture pourront être conservés ou refaits à l'identique.

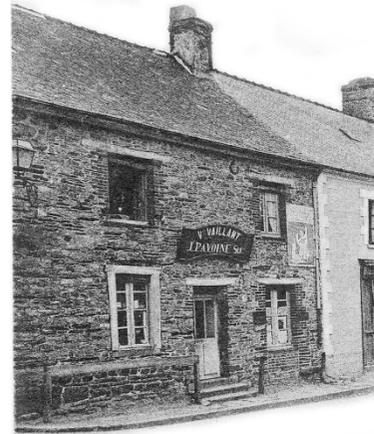
## 2. Maison à boutique, 1 place Andrée Récipon (parcelle AB552)

Maison en pierre se retournant le long de la rue de la Cale de Chancors. À une époque il s'agissait d'une ancienne forge nommée « Au bon coin F. Berno »

La maison semble pouvoir être en pierre sur son intégralité (hormis commerce).

Proportion de la vitrine un peu trop haute. Boiserie et porte-drapeau qualitatifs.

L'ensemble de la façade en pierre pourra être rejointoyé avec un joint à la chaux proche de la teinte de la pierre existante. Il serait idéal de retrouver la pierre à l'étage.

La façade du commerce pourra être rabaissée en diminuant le bandeau d'enseigne par exemple, pour se restreindre au rez-de-chaussée.

La devanture pourrait être plus qualitative avec un traitement de sa partie droite avec un autre ton ou matériau. La sous face PVC pourra être supprimée.

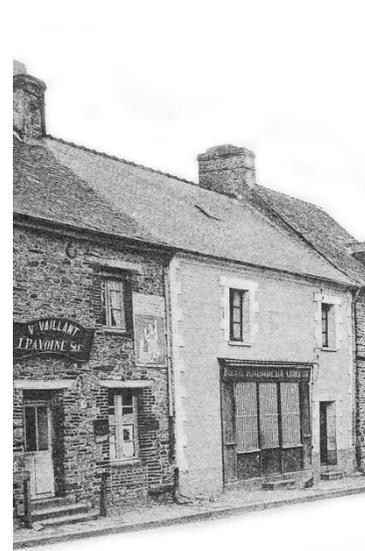
### 3. Maison à boutique, 3 place Andrée Récipon (parcelle AB553)

Maison qui a gardé ses attraits d'origine.

L'emplacement de l'ancien commerce reste lisible. Un encadrement ciment a remplacé les devantures d'enseigne en bois.

L'enduit lisse original laisse place à un enduit décoratif imitation pierre de taille.

Menuiseries à petits bois de qualité.

La vitrine est atypique et de style ancien.

Concernant les ouvertures, il est conseillé de veiller à la conservation des chaînages, encadrements et des petits bois des vitrages.

Il sera possible de refaire une devanture en bois suivant la nécessité (commerce).

Pour la façade, un enduit lisse à la chaux pourra remplacer l'enduit décoratif imitation pierre (teintes voir Plan de Détail).

La teinte des menuiseries si elle doit changer pourra rester colorée, et identique pour toutes les menuiseries.

Le percement de la vitrine pourra être conservé. La menuiserie pourra présenter des caractères différents dans sa répartition.

La porte d'entrée pourra être rehaussée suivant usage. Elle pourra reprendre linteaux et encadrements marqués.

La sous-face du débord de toiture pourra être supprimée pour laisser apparaître les chevrons.

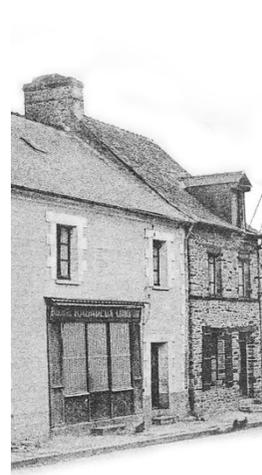
## 4. Maison, 5 place Andrée Récipon (parcelle AB185)

Ancienne façade en pierres qui a été recouverte d'un enduit côté rue. Une lucarne a disparu ainsi qu'une porte sur le pignon au rez-de-chaussée. Les menuiseries sont actuellement en PVC blanc avec des petits bois entre vitrage dorés. Sur les photos anciennes on peut voir des volets bois en rez-de-chaussée.

En cas de ravalement, il est recommandé de retrouver la pierre apparente et de conserver le soubassement. La corniche marquant l'étage qui a disparu pourra être restaurée, un marquage d'enduit peut suffire.

Au niveau de la toiture, il est possible de recréer le chien assis.

Concernant les ouvertures, les gardes corps peuvent être remplacés pour quelque chose de plus fin, et il est conseillé de remplacer les volets roulants par des volets battants bois ou persiennes.

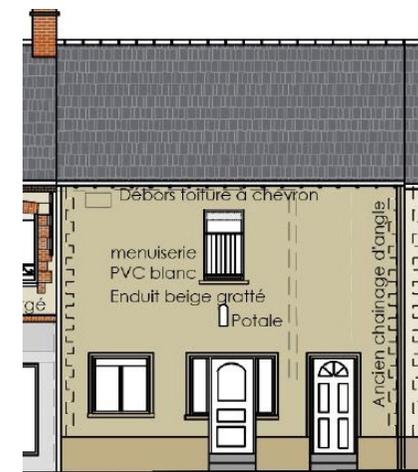
Sous-bassement enduit ciment peint
