Demande d'Autorisation Environnementale

Pièce n°9
Étude des dangers

FLOOR TO FLOOR

Création d'une usine
de recyclage de plastiques sur
la commune de Salaise-sur-
Sanne (38)

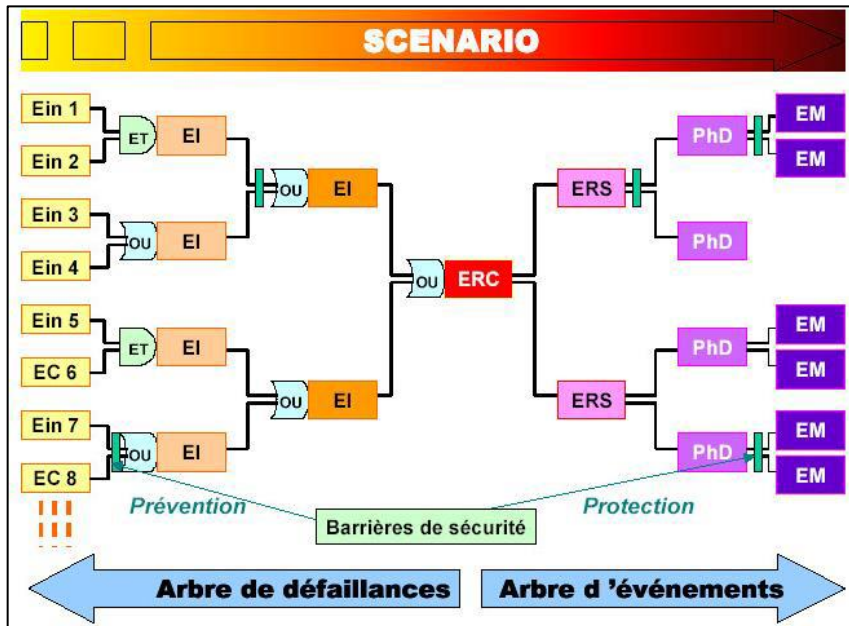
Figure 3 : Méthodologie des nœuds papillons pour déterminer la probabilité d’occurrence

L’arbre des causes et des conséquences offre une bonne visualisation des séquences accidentelles et permet une quantification chiffrée de la probabilité ainsi qu’une bonne agrégation des causes conduisant au phénomène dangereux :

Ein : événement indésirable / EI : événement initiateur (sources de dangers) / ERC : événement redouté central / ERS : événement redouté secondaire / PhD : phénomène dangereux / EM : événement majeur (effets dangereux)

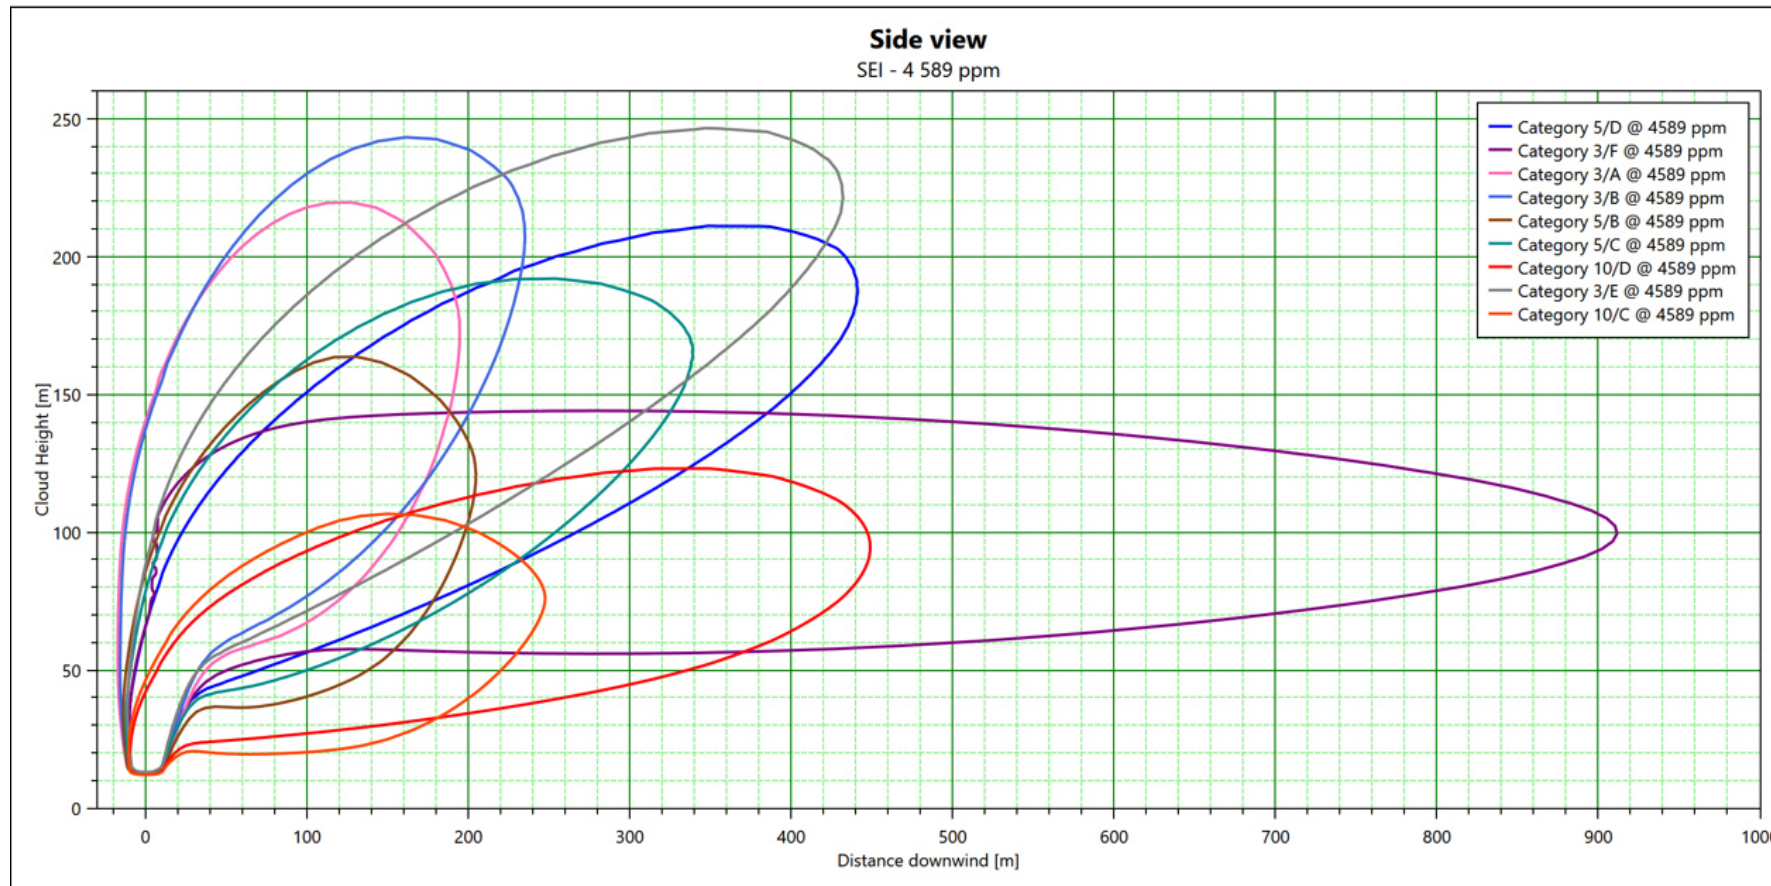
Figure 33 : Résultat de la dispersion atmosphérique des fumées d'incendie du hall 5 – Seuil SEI pour les 9 conditions météorologiques considérées

Les figures à partir de la page suivante illustrent ces résultats et correspondent à la visualisation en vue de côté (*Side View*) des résultats de la dispersion atmosphérique pour les seuils réglementaires considérés (SEI, SEL et SELs).

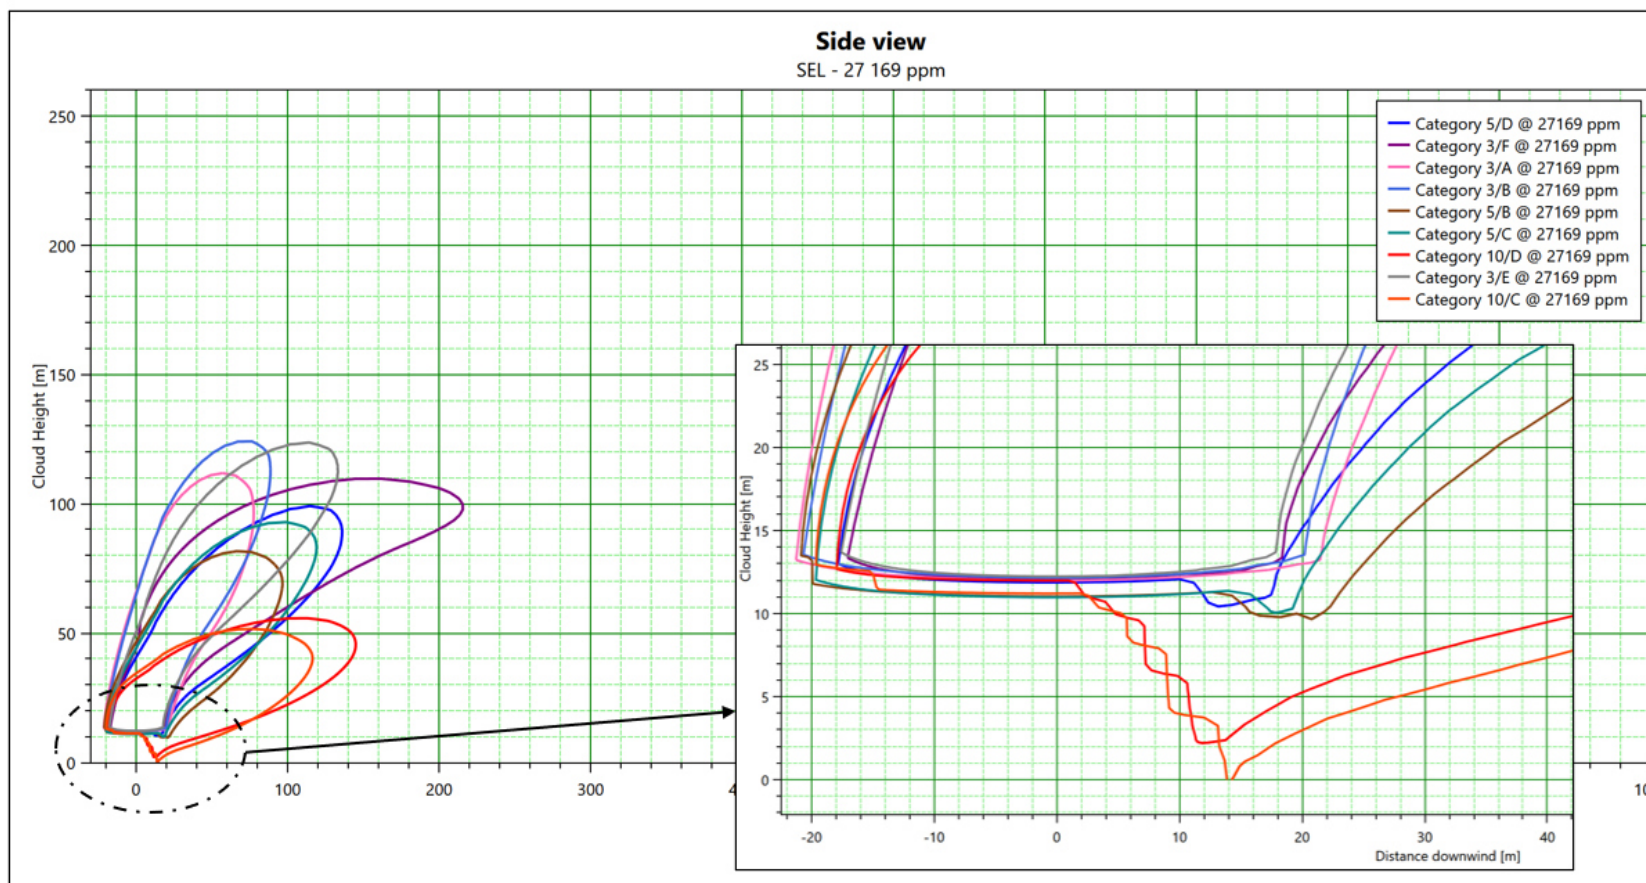
Figure 34 : Résultat de la dispersion atmosphérique des fumées d'incendie du hall 5 – Seuil SEL pour les 9 conditions météorologiques considérées

Le seuil SEL est atteint en dehors des limites de propriété. En conclusion, le scénario de dégagement de fumées lors de l’incendie des stockages de plastiques est un accident majeur.

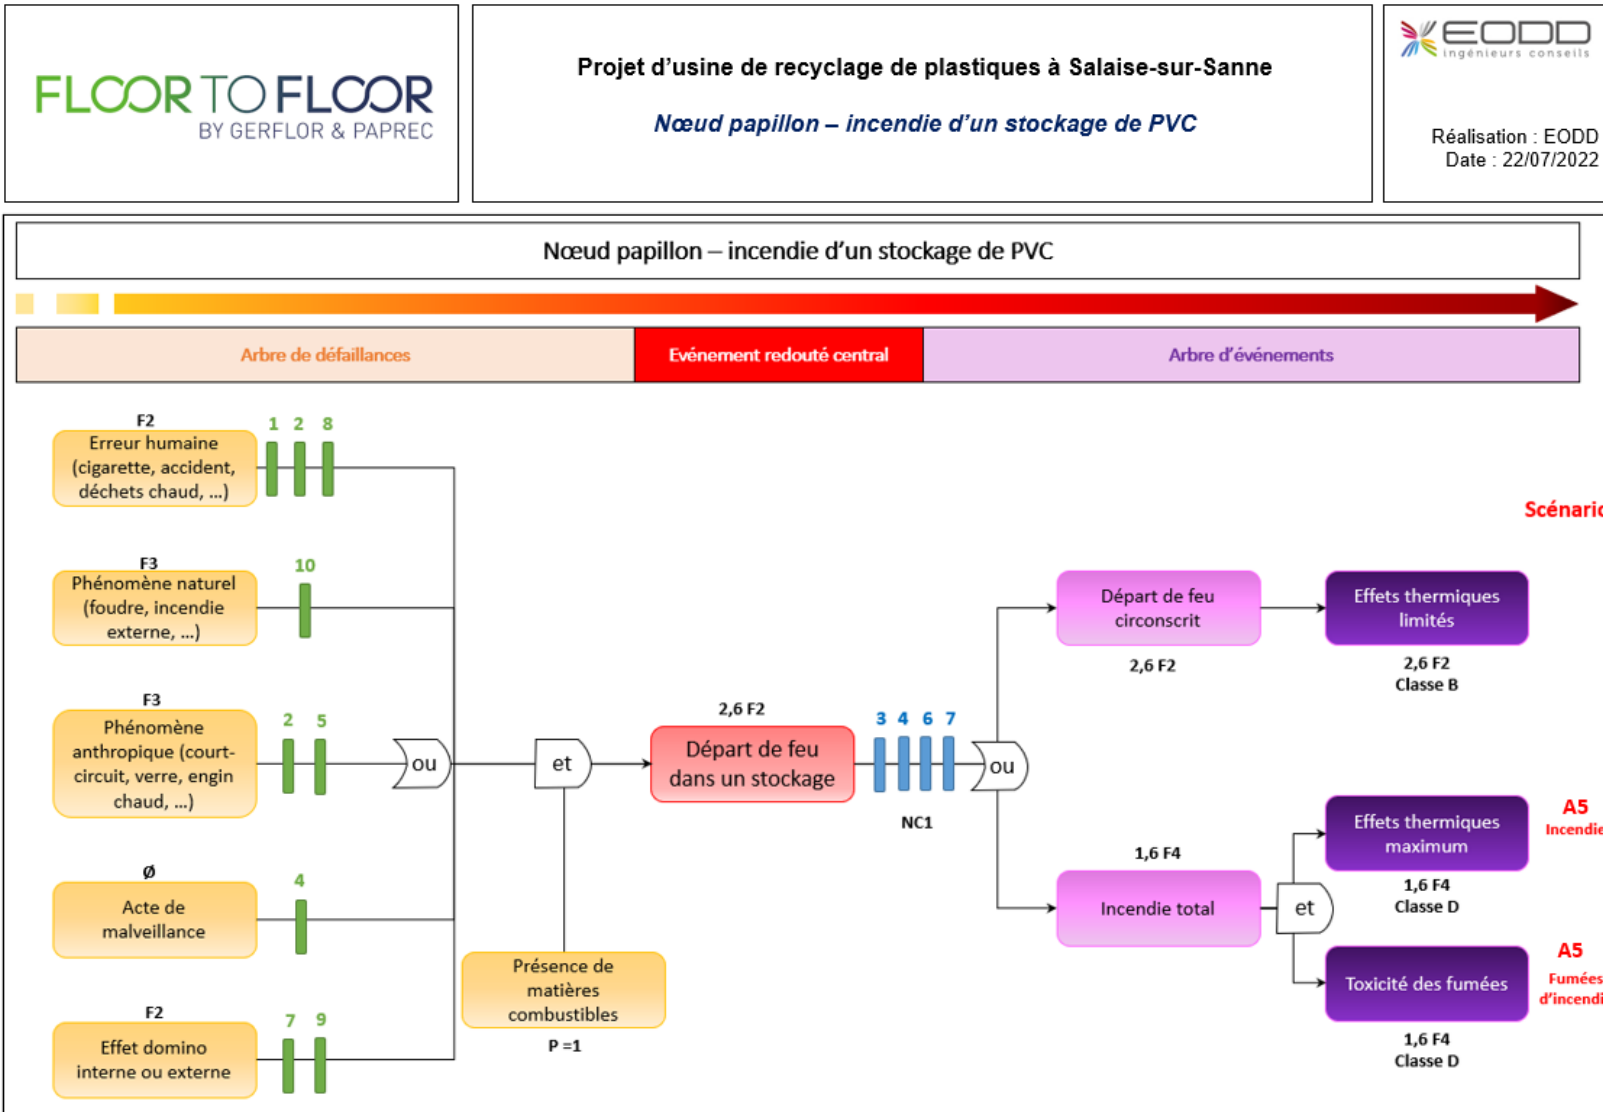
Figure 38 : Nœud papillon d’un incendie d’un stockage de PVC

Le nœud papillon obtenu pour l’évènement redouté central de départ de feu dans un stockage de PVC est présenté en figure suivante.

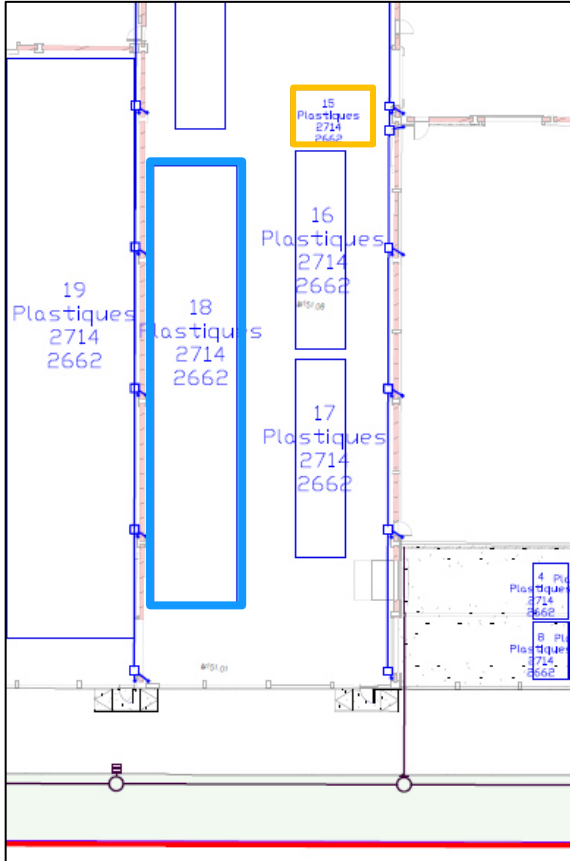
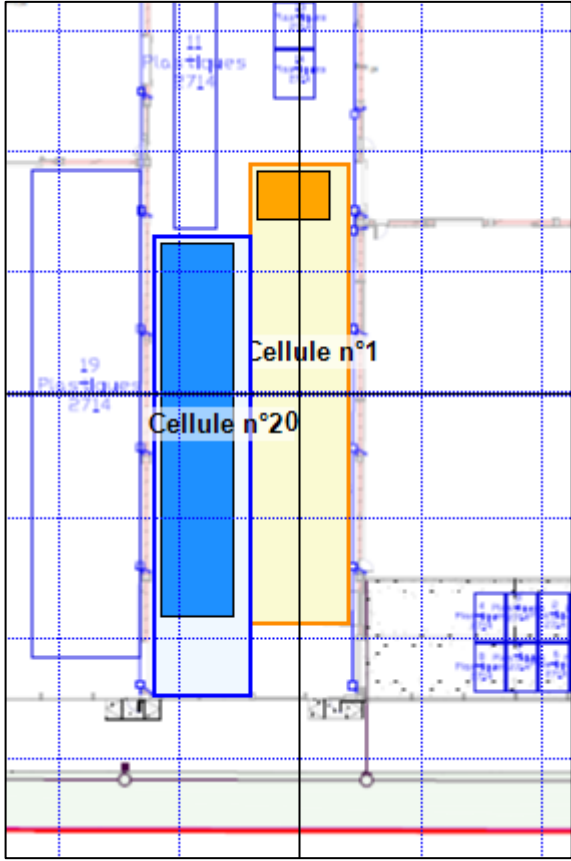
Plan de stockage	Configuration des îlots de stockage simulés sous Flumilog
<p>• Stockage sous le hall 2 : Îlots 15 et 18</p>

<p>- 2 îlots de stockage de plastiques en PVC occupant une surface de 210 m² et un volume de 1050 m³ ;</p>	<p>• Stockage sous le hall 2 : Îlots 15 et 18</p>

<p>- Une cellule 1 contenant 1 îlot de stockage de plastique de type PVC (îlot 15) de 24 m² pour un volume de 120 m³. Densité : 500 kg/m³</p> <p>- Une cellule 2 contenant 1 îlot de stockage de plastique de type PVC (îlot 18) de 186 m² pour un volume de 930 m³. Densité : 500 kg/m³- cf. rapport Flumilog.</p>

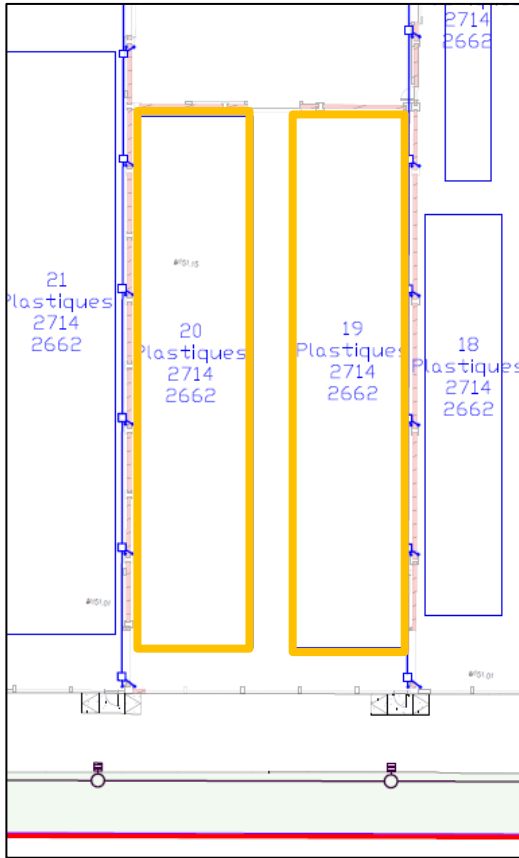
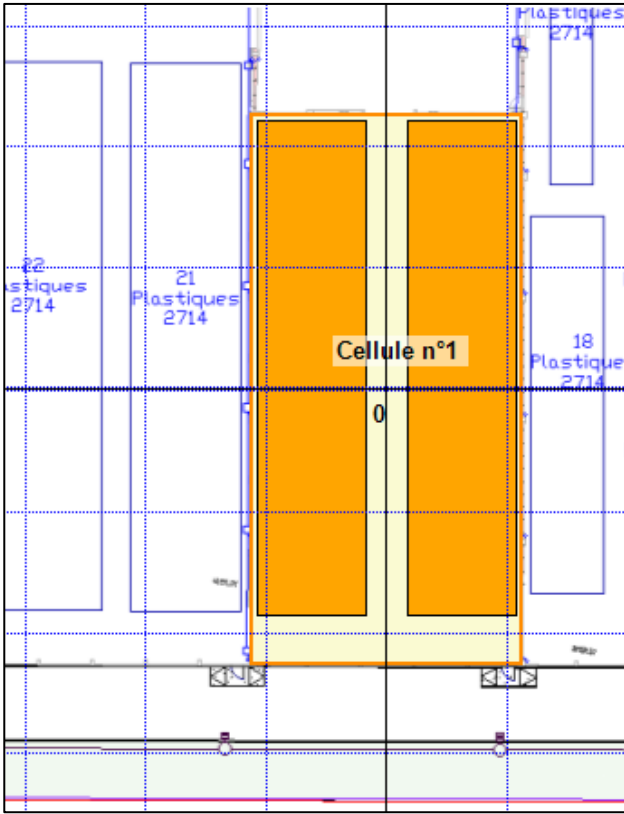
Plan de stockage	Configuration des îlots de stockage simulés sous Flumilog
<p>• Stockage sous le hall 3 : Îlots 19 et 20</p>

<p>- 2 îlots de stockage de plastiques en PVC occupant une surface de 738 m² et un volume de 3690 m³</p>	<p>• Stockage sous le hall 3 : Îlots 19 et 20</p>

<p>- Une cellule 1 contenant 2 îlot de stockage de plastique de type PVC (îlots 19 et 20) de 738 m² pour un volume de 3690 m³. Densité : 500 kg/m³</p>

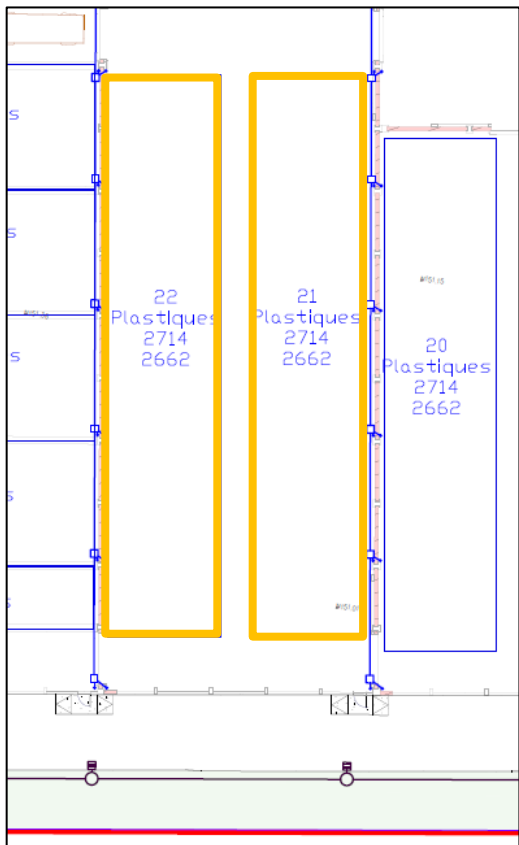
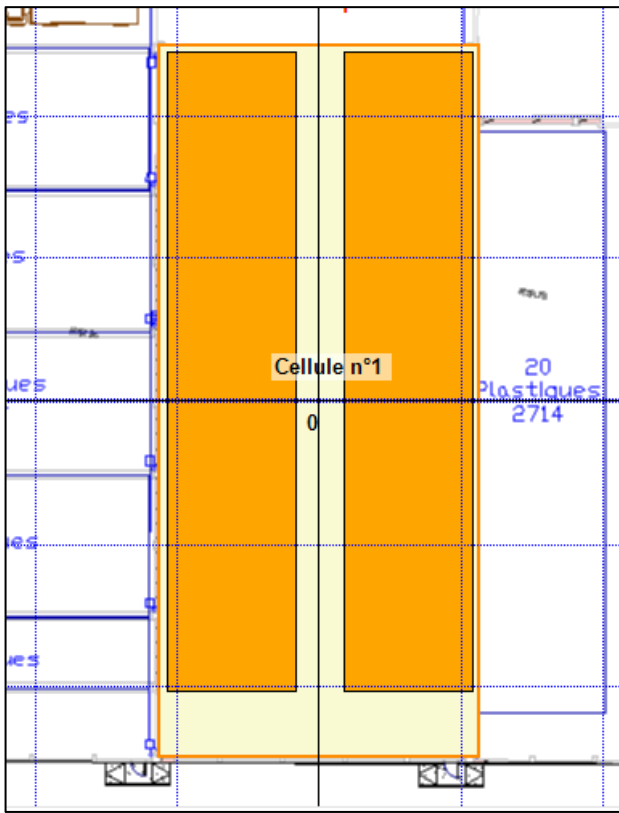
Plan de stockage	Configuration des ilots de stockage simulés sous Flumilog
<ul style="list-style-type: none"> Stockage sous le hall 4 : Ilots 21 et 22

<ul style="list-style-type: none"> - 2 ilots de stockage de plastiques en PVC occupant une surface de 738 m² et un volume de 3690 m³ 	<ul style="list-style-type: none"> Stockage sous le hall 4 : Ilots 21 et 22

<ul style="list-style-type: none"> - Une cellule 1 contenant 2 ilot de stockage de plastique de type PVC (ilots 21 et 20) de 738 m² pour un volume de 3690 m³. Densité : 500 kg/m³

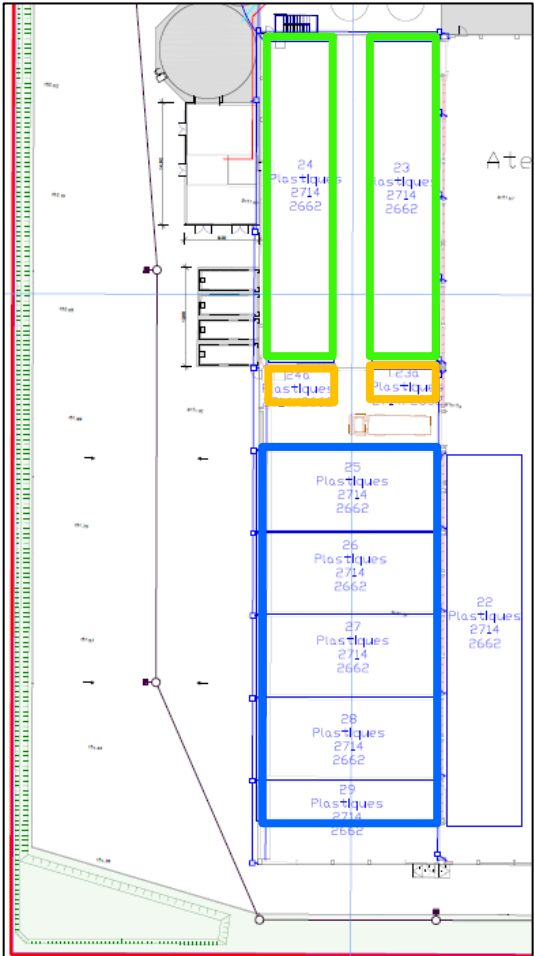
Plan de stockage	Configuration des îlots de stockage simulés sous Flumilog
<p>• Stockage sous le hall 5 : Îlots 23 à 29</p>

<ul style="list-style-type: none"> - 2 îlots de stockage de plastiques en PVC (îlots 23 et 24) occupant une surface de 720 m² et un volume de 3600 m³ - 2 îlots de stockage de plastique en PVC (îlots 23a et 24a) occupant une surface de 64 m² et un volume de 320 m³ - 5 îlots de stockage de plastique de type PVC (îlots 25 à 29) occupant une surface de 990 m² et un volume de 4950 m³ 	<p>• Stockage sous le hall 5 : Îlots 23 à 29</p>

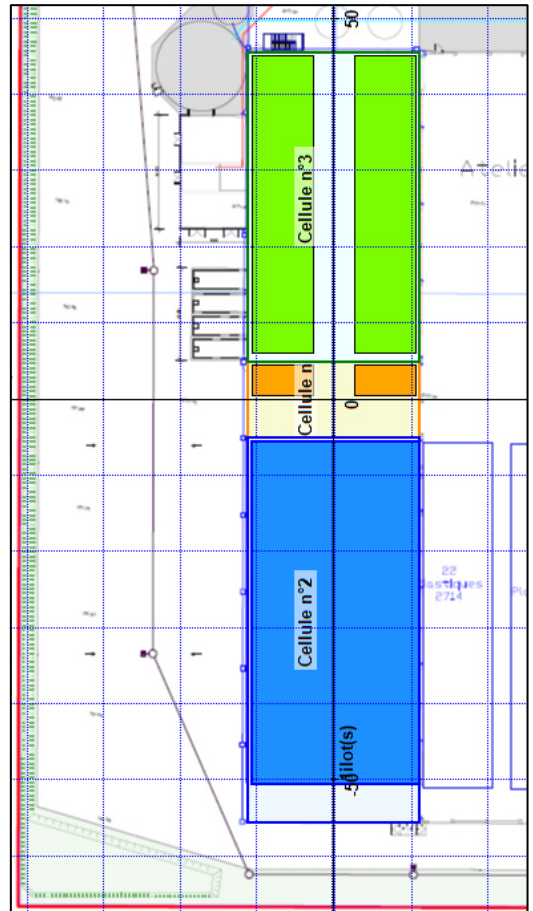
<ul style="list-style-type: none"> - Une cellule 3 contenant 2 îlots de stockage de plastique de type PVC (îlots 23 et 24) de 720 m² pour un volume de 3600 m³. Densité : 500 kg/m³ - Une cellule 1 contenant 2 îlots de stockage de plastique de type PVC (îlots 23a et 24a) de 64 m² pour un volume de 320 m³. Densité : 500 kg/m³ - Une cellule 2 contenant 5 îlots de stockage de plastique de type PVC (îlots 25 à 29) de 990 m² pour un volume de 4950 m³. Densité : 500 kg/m³
