# PARC ÉOLIEN DU BOIS DROUET

COMMUNE DE BELLENGREVILLE (14)

## DEMANDE D'AUTORISATION ENVIRONNEMENTALE PIÈCE 7 : ÉTUDE DE DANGERS ET SON RÉSUMÉ NON TECHNIQUE

**FÉVRIER 2024**

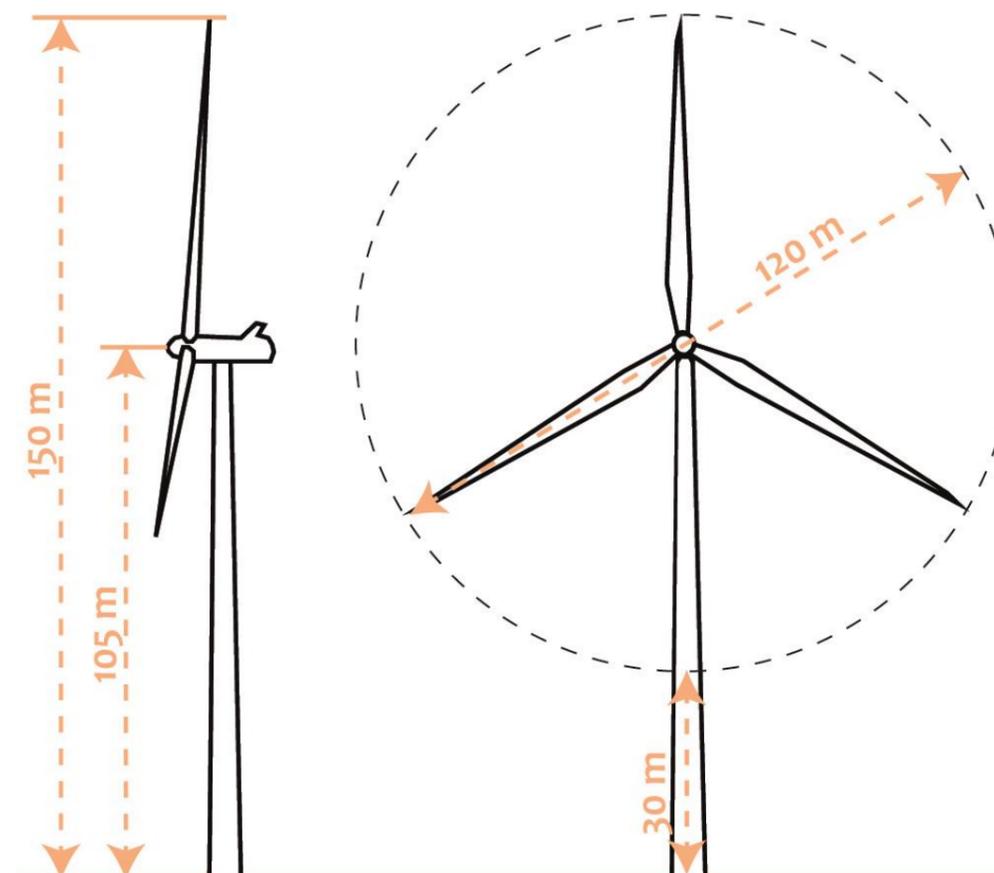
Figure 1 : les dimensions maximales du gabarit d'éolienne envisagé

CARACTÉRISTIQUES DES ÉOLIENNES	VOLUME
Hauteur au moyeu	105 m maximum
Diamètre du rotor	120 m maximum
Hauteur totale (bout de pale)	150 m maximum
Garde au sol	30 m minimum

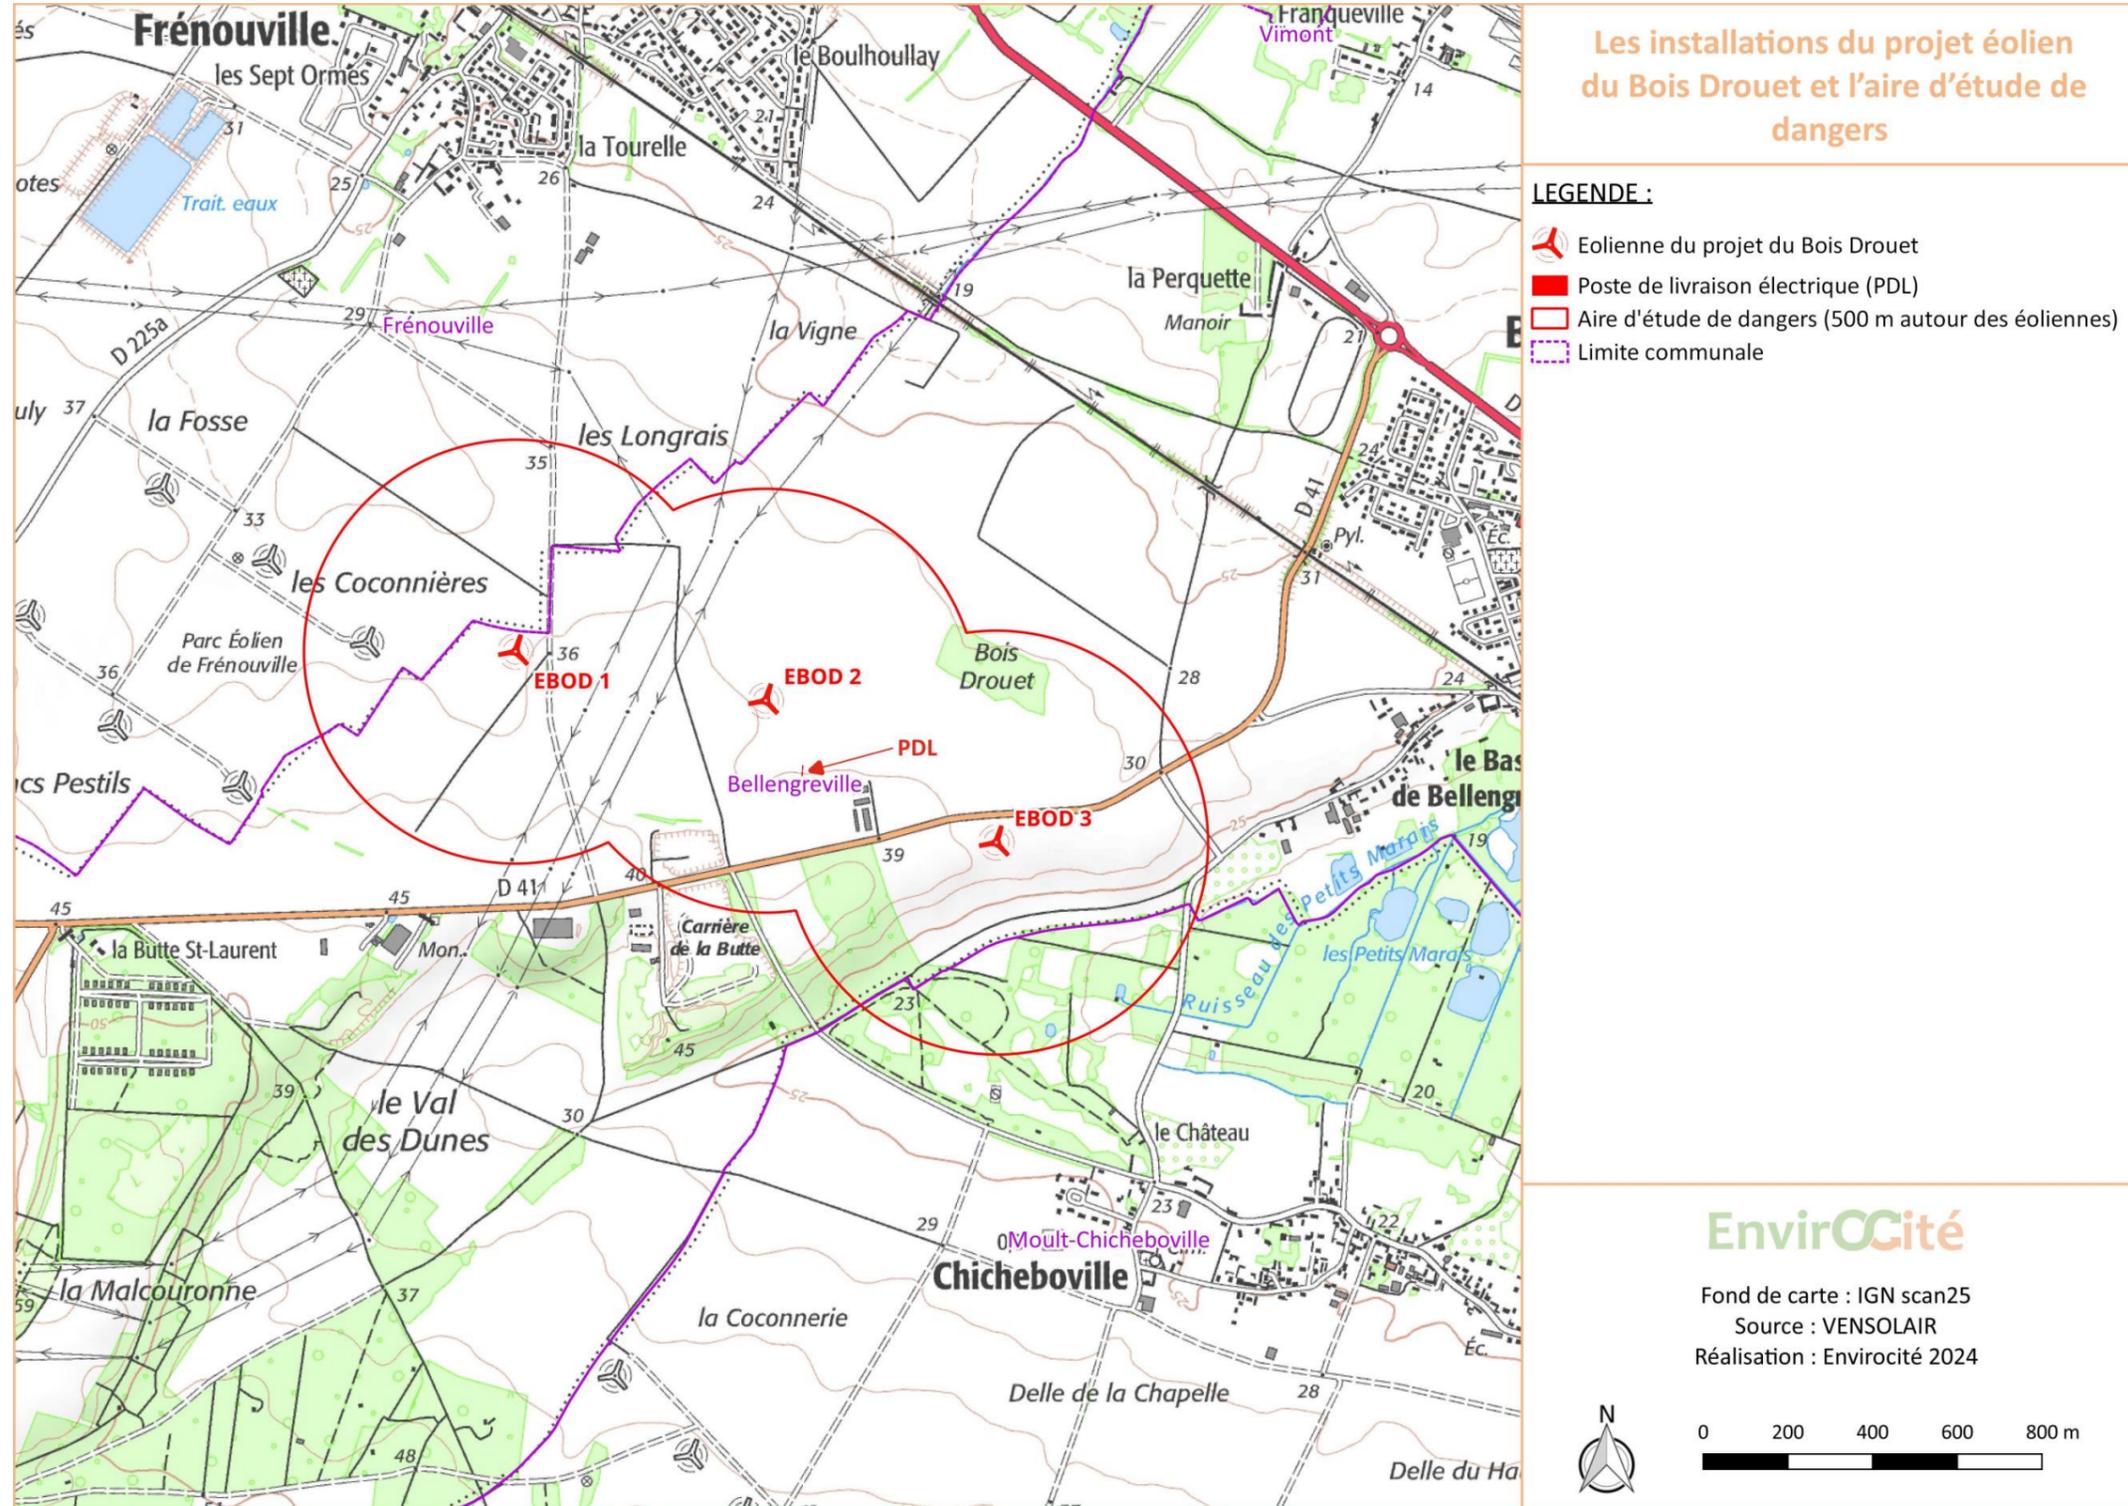
Carte 1 : le projet éolien du BOIS DROUET et l'aire d'étude de dangers

Le parc éolien du BOIS DROUET sera constitué de 3 éoliennes, 2 postes de livraison et un réseau électrique inter-éolien. Il sera accompagné d'aménagements annexes nécessaires à la construction et à l'exploitation de ces installations (chemins d'accès, aires de grutage...).

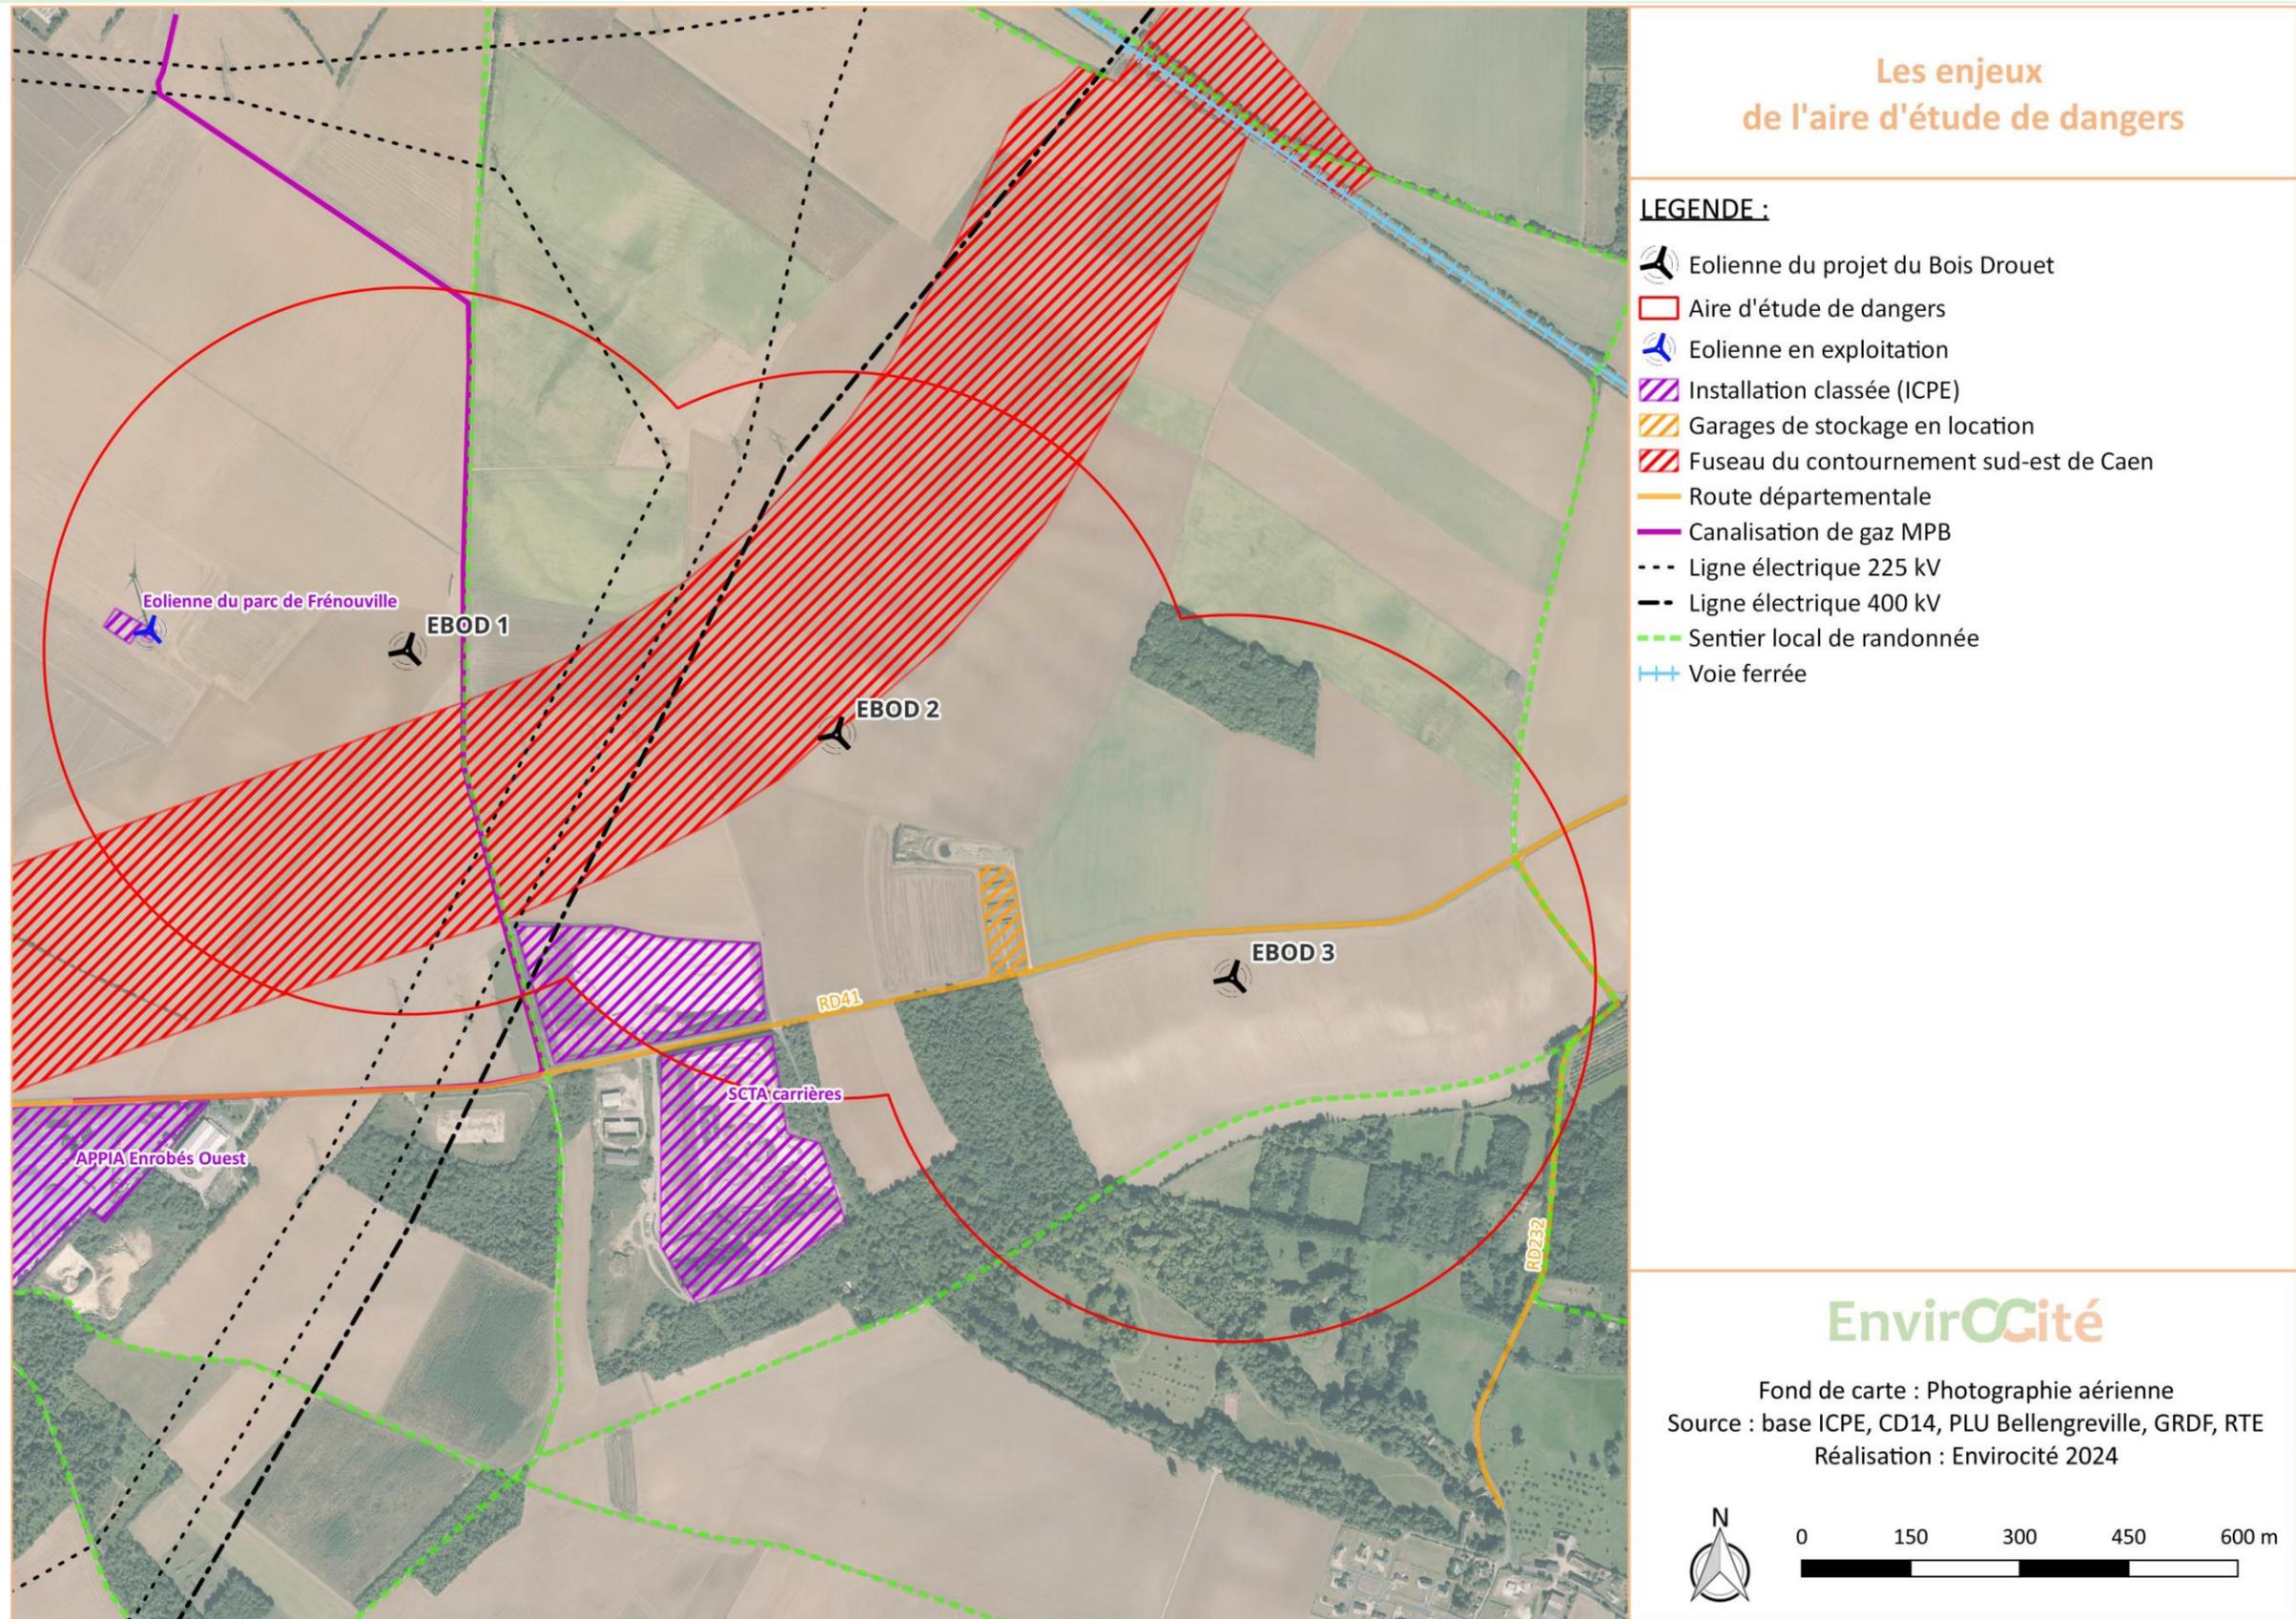
Carte 2 : les enjeux de l'aire d'étude de dangers

- **Une très grande majorité de parcelles agricoles de cultures ;**
- **Une partie de la carrière SCTA ;**
- **Une éolienne du parc de Frénoville ;**
- **Des garages de stockage en location ;**
- **Un tronçon de la RD41 et de la RD232 ;**
- **Le fuseau d'étude du contournement sud-est de Caen ;**
- **Un réseau de chemin agricoles accueillant un circuit VTT et des sentiers de randonnée locaux ;**
- **Des lignes électriques HTB exploitées par RTE ;**
- **Une canalisation de gaz MPB exploitée par GRDF.**

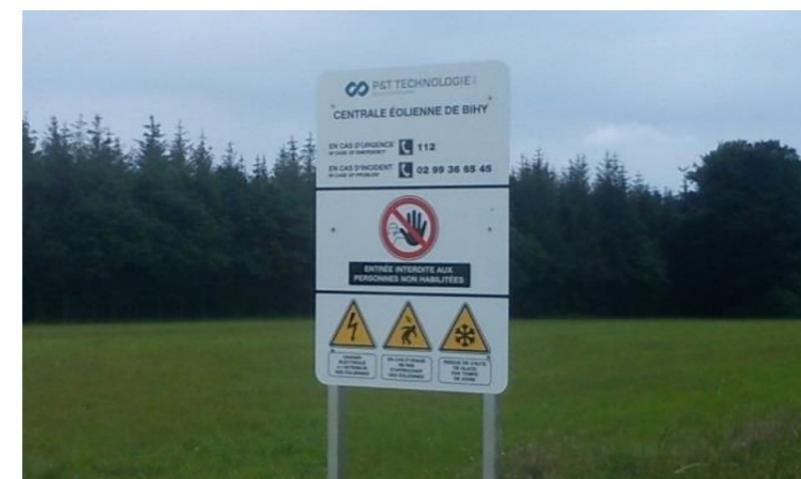
Photo 1 : exemple de panneau de prévention des risques sur un parc éolien

Pour les scénarios ayant conduit à un niveau de risque jugé faible (chute de glace et chute d'éléments pour toutes les éoliennes ; effondrement d'éolienne, projection de pale et projection de glace pour EBOD2 et EOD3), des mesures de maîtrise de risque spécifiques seront mise en œuvre (système de détection/déduction de formation de glace, tests et maintenance régulière des fixations et équipements de sécurité, prévention de l'échauffement des pièces mécaniques, arrêt des éoliennes en cas de tempête). Des panneaux d'information sur les risques liés aux installations seront par ailleurs installés à proximité des éoliennes.

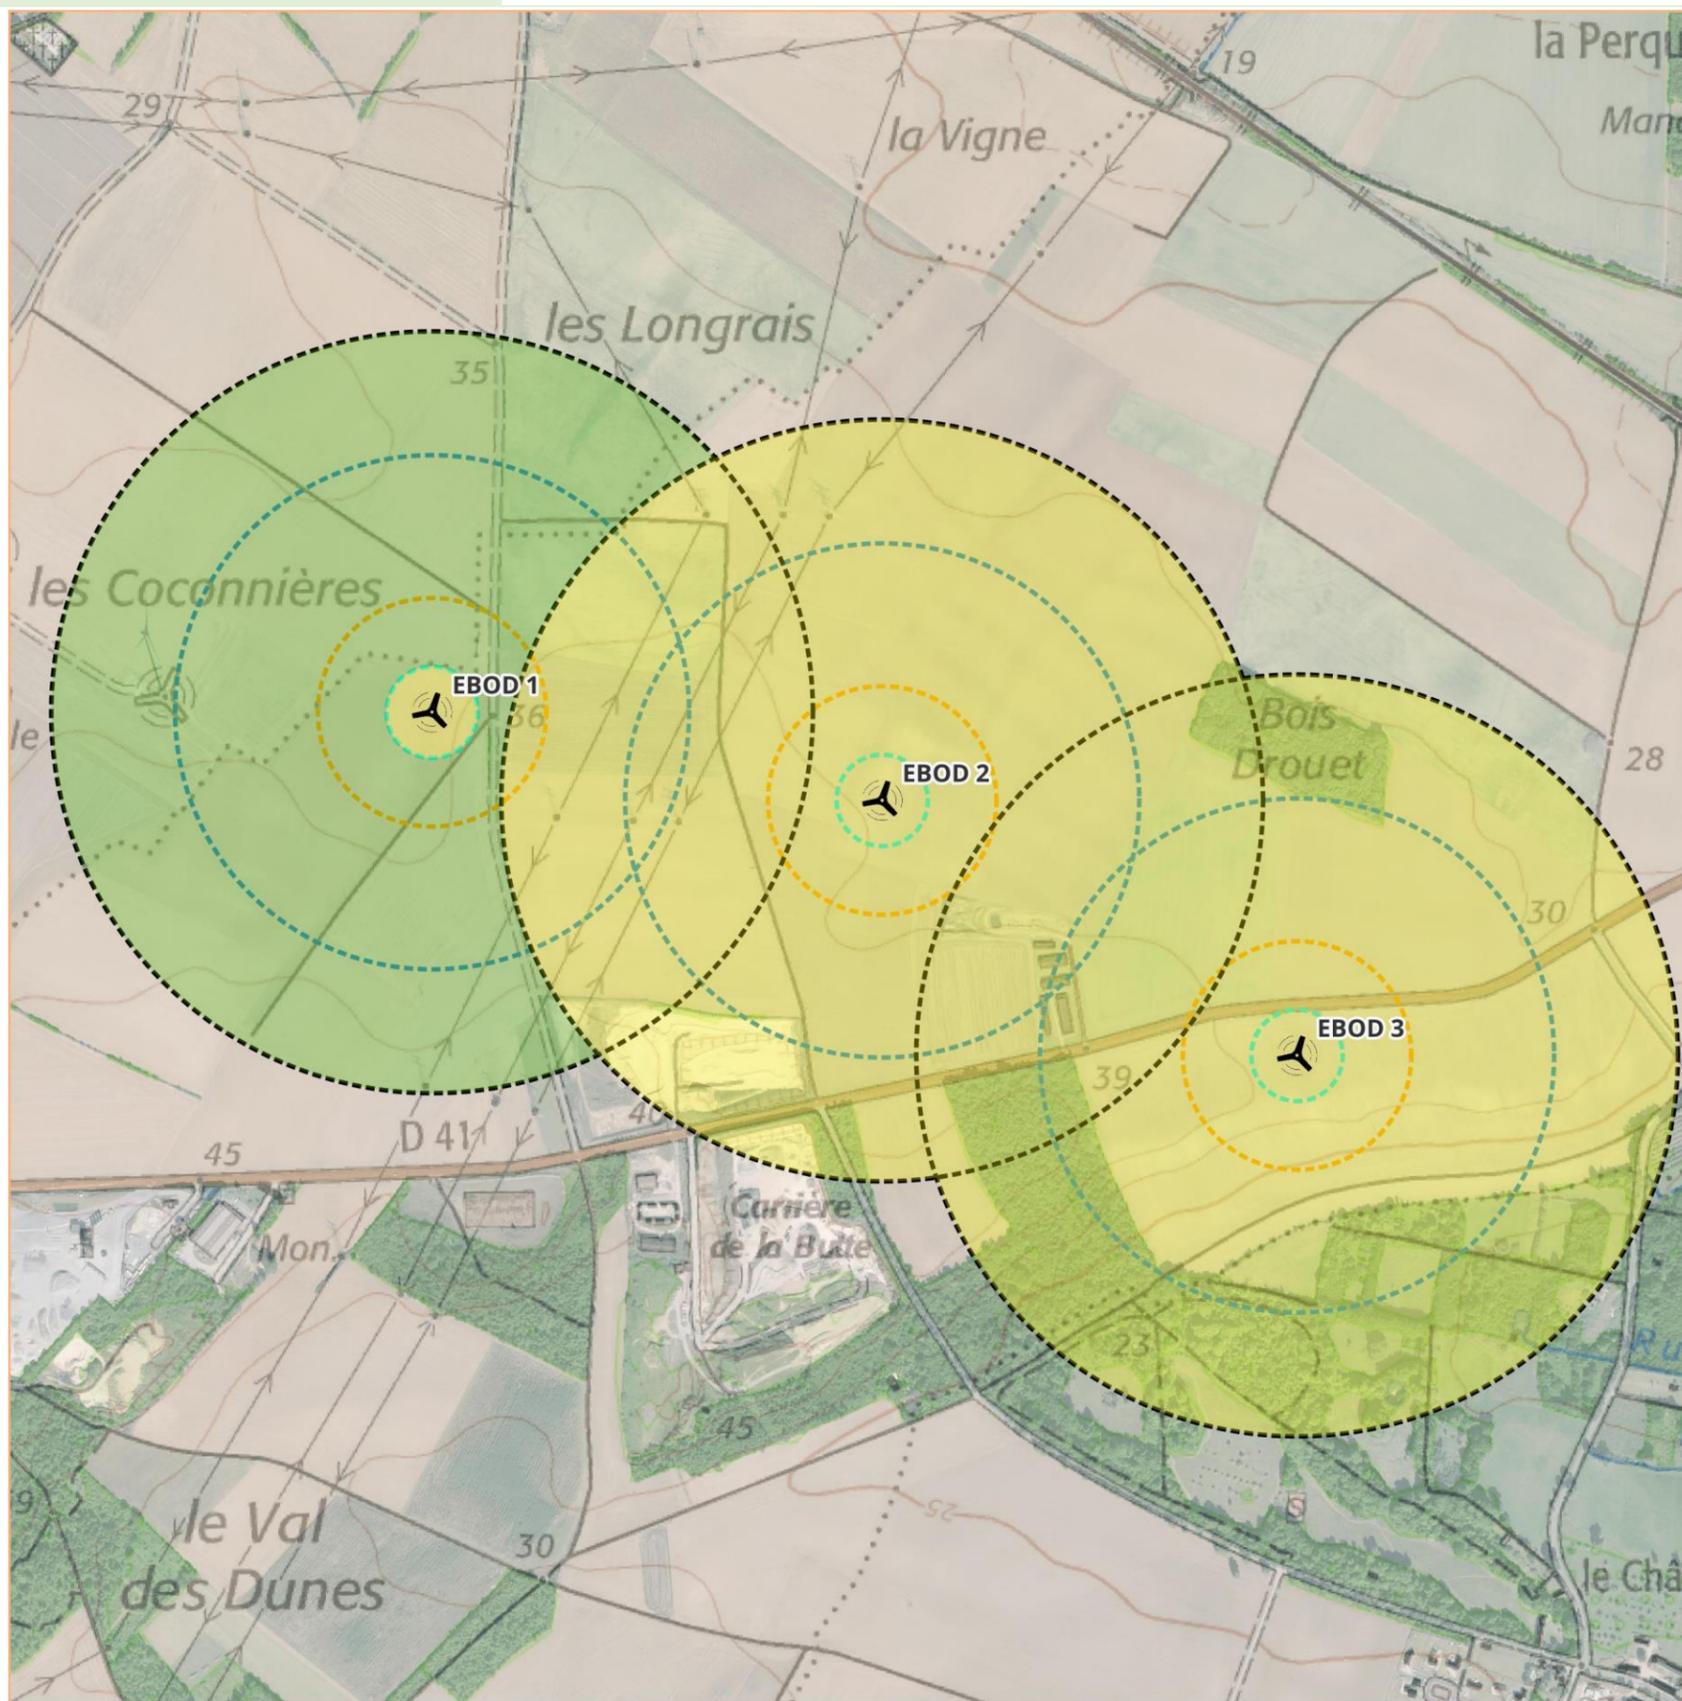
Carte 3 : la synthèse de l'acceptabilité des risques du projet éolien du BOIS DROUET

Aucun scénario accident n'apparaît dans les cases rouges « non acceptables » de la matrice.

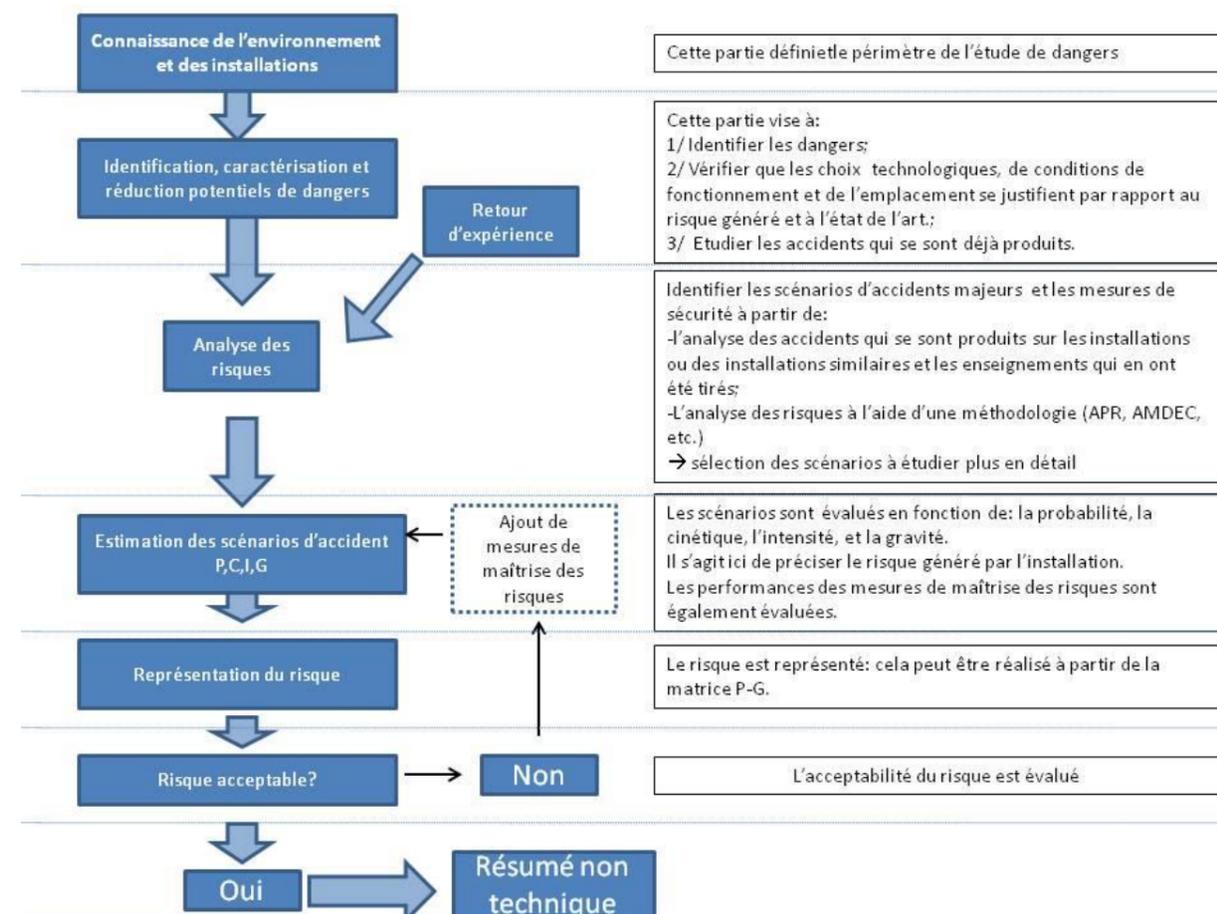
Figure 2 : la démarche générale de l'étude de dangers

Le graphique ci-dessous synthétise les différentes étapes et les objectifs de l'étude de dangers :

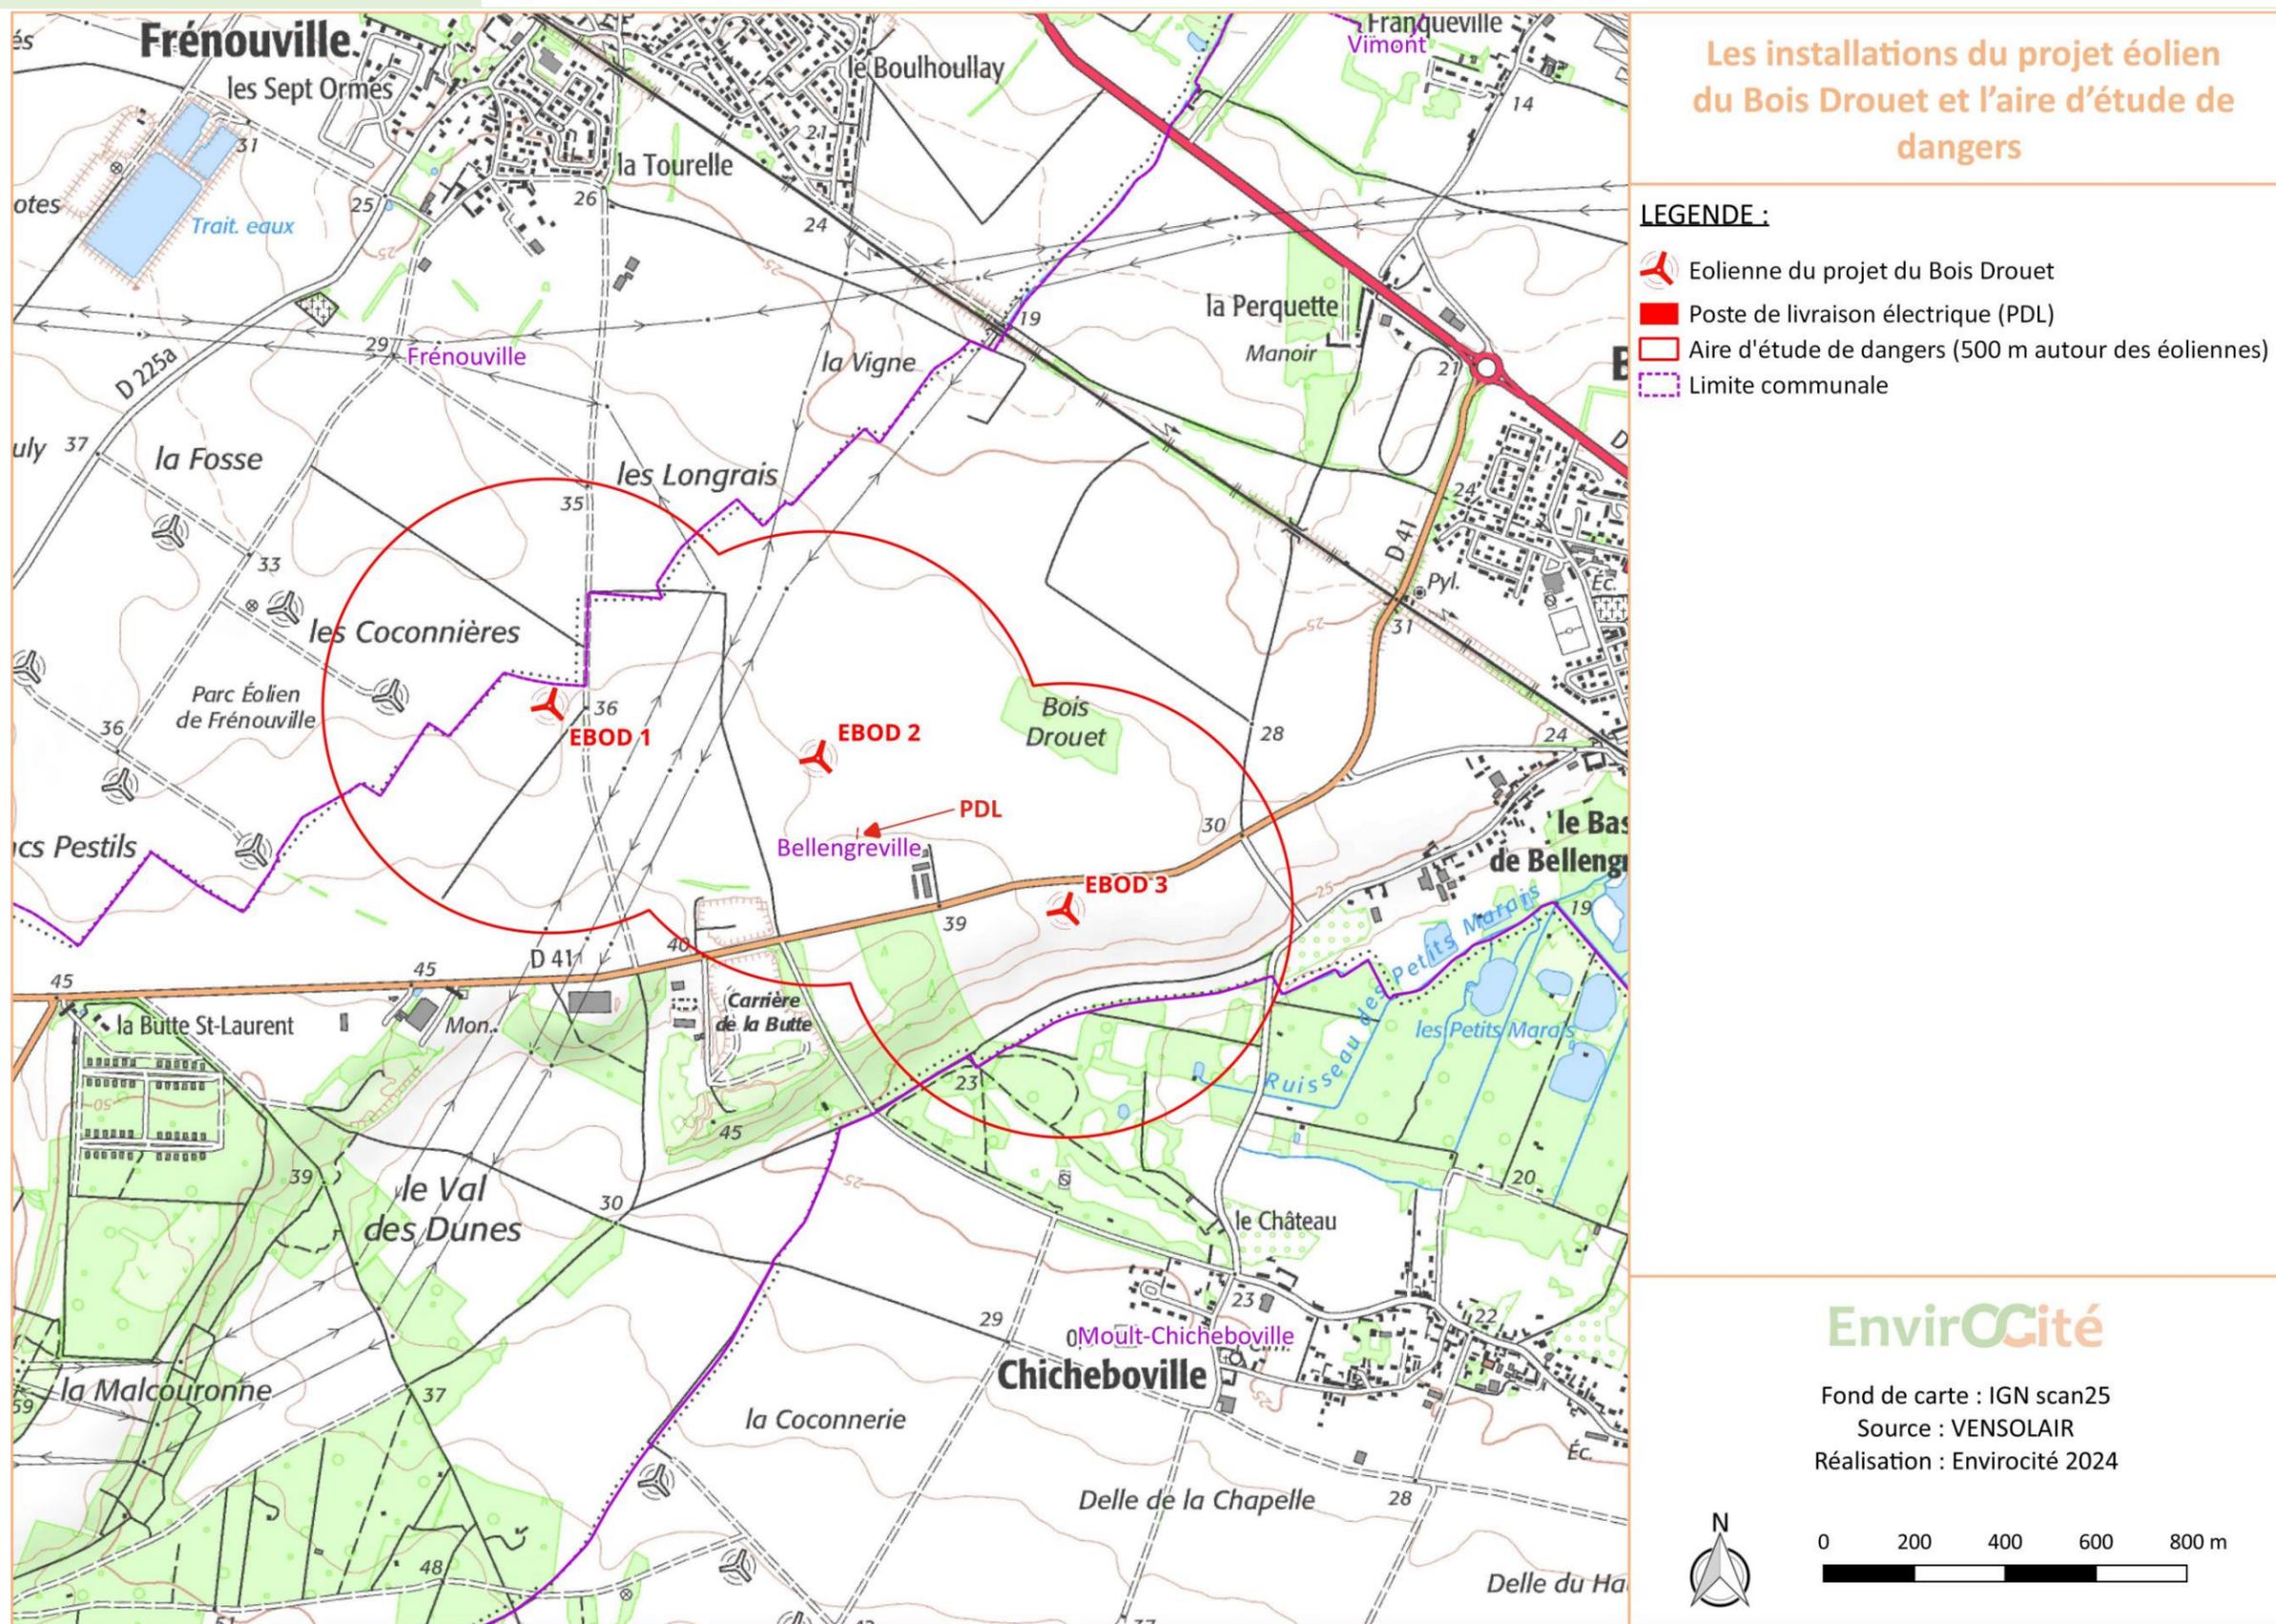
Carte 4 : les installations du projet éolien du BOIS DROUET et l'aire d'étude de dangers sur fond IGN

**Le projet éolien du BOIS DROUET se compose de trois éoliennes. L'aire d'étude de dangers correspond à un rayon de 500 m autour de ces aérogénérateurs.**

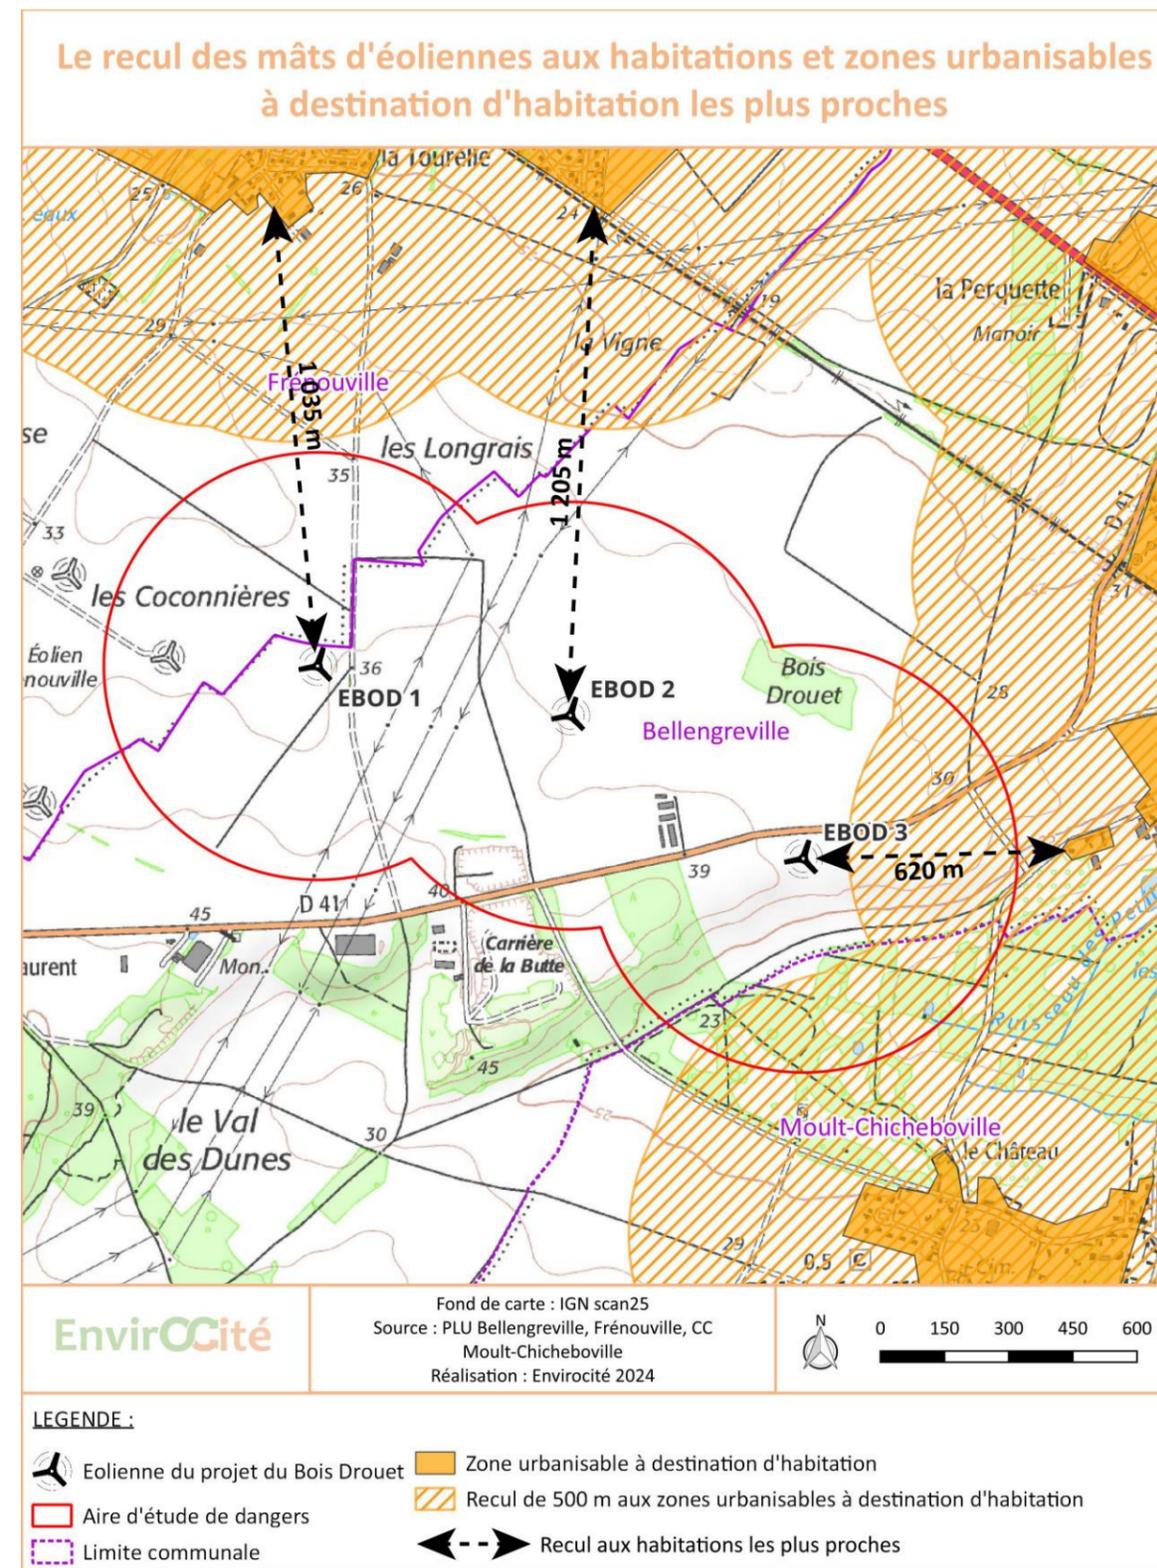
Carte 6 : le recul des mâts d'éoliennes aux habitations et zones urbanisables à destination d'habitation les plus proches

ÉOLIENNE	LIEU DE VIE LE PLUS PROCHE		ZONE URBANISABLE À DESTINATION D'HABITATION LA PLUS PROCHE	
	NOM DU LIEU DE VIE	DISTANCE AU MÂT DE L'ÉOLIENNE	COMMUNE DE LA ZONE CONCERNÉE	DISTANCE AU MÂT DE L'ÉOLIENNE
EBOD1	La Tourelle (sud du bourg)	1 035 m	Frénoville	1 025 m
EBOD2	Le Boulhoullay (est bourg Frénoville)	1 205 m	Frénoville	1 170 m
EBOD3	Le Bas de Bellengreville	620 m	Bellengreville	600 m

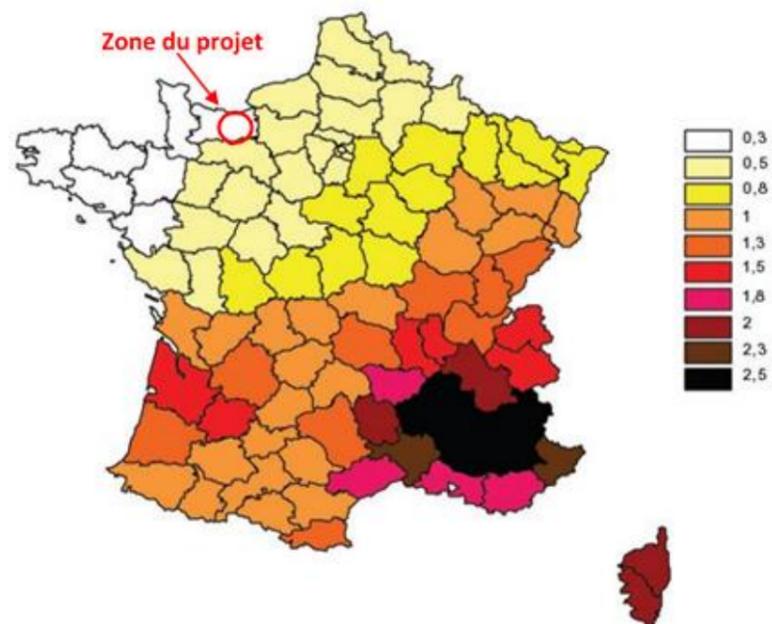
Carte 8 : densité moyenne de foudroiement par département (Météorage)

D’après les données de [www.meteorage.com/fr](http://www.meteorage.com/fr), le département du Calvados enregistre une densité de foudroiement de l’ordre de 0,3 arcs/km<sup>2</sup>/an. Il s’agit d’une moyenne jugée très faible à l’échelle nationale, le risque lié à la foudre peut donc être jugé très faible.

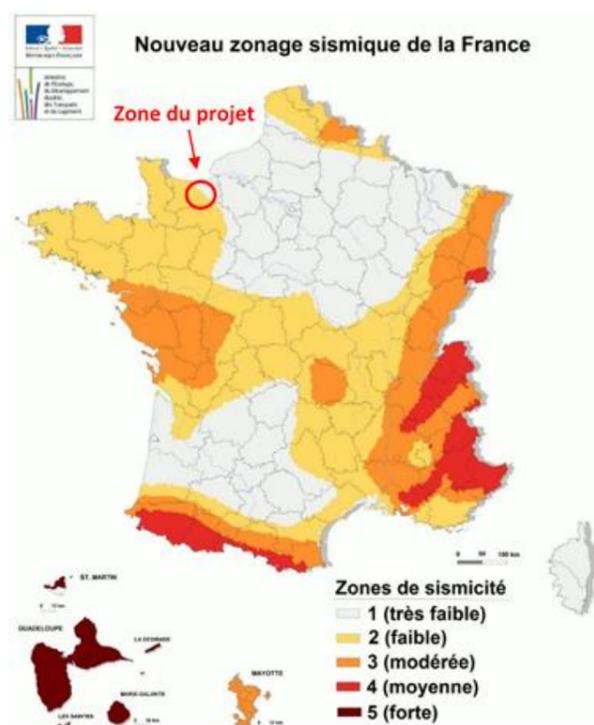
Carte 9 : zonage sismique en France (MEDDE)

L'aire d'étude de dangers se situe en zone de sismicité 2, soit un niveau de risque faible. Les enjeux liés au risque de sismicité sont donc jugés faibles.

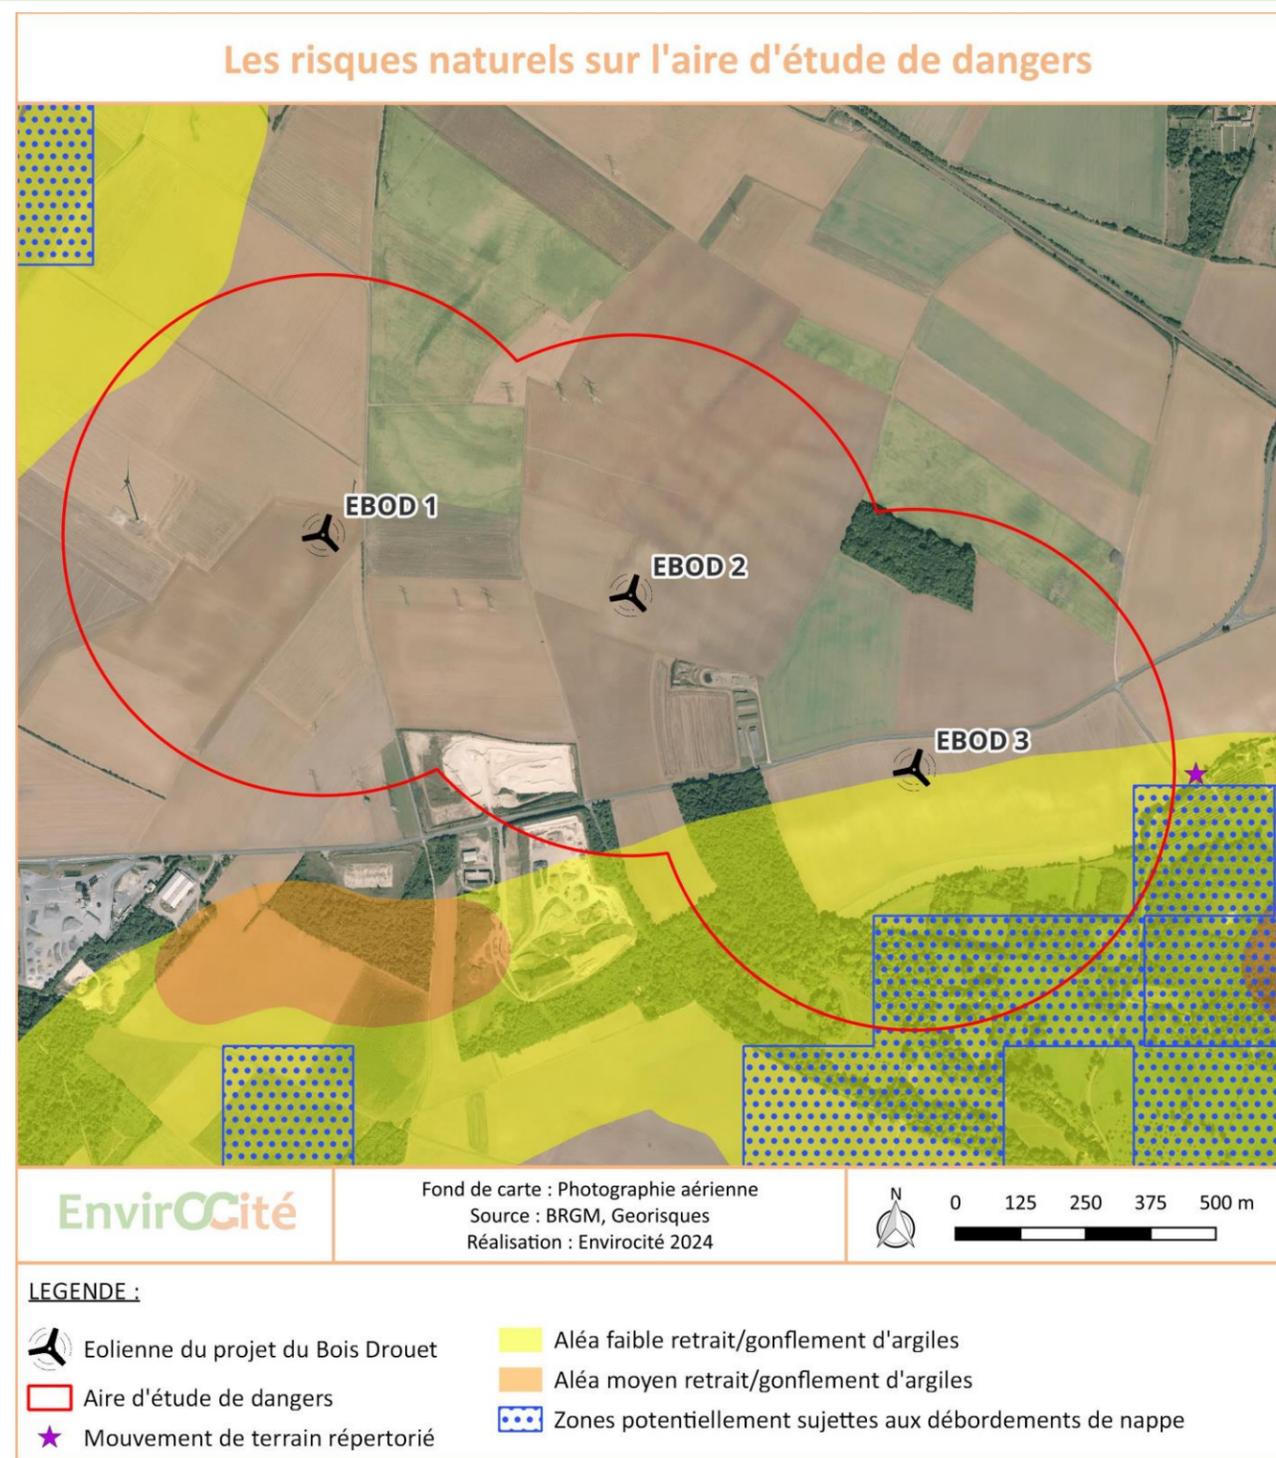
Carte 10 : les risques naturels sur l'aire d'étude de dangers

L'aire d'étude de dangers est quasiment exemptée de risque de débordement de nappe. Seul un secteur ponctuel est concerné au sud-est, celui-ci ne concerne toutefois pas les installations du projet éolien. Ce risque est donc jugé nul.

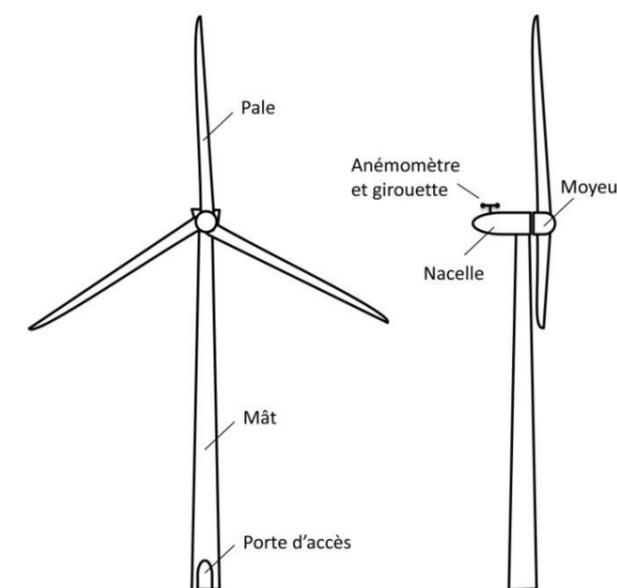
Figure 3 : schéma simplifié d'un aérogénérateur

- Les outils de mesure du vent (anémomètre, girouette) ;

- Le balisage diurne et nocturne nécessaire à la sécurité aéronautique.

Les instruments de mesure de vent placés au-dessus de la nacelle conditionnent le fonctionnement de l'éolienne. Grâce aux informations transmises par la girouette qui détermine la direction du vent, le rotor se positionnera pour être continuellement face au vent.

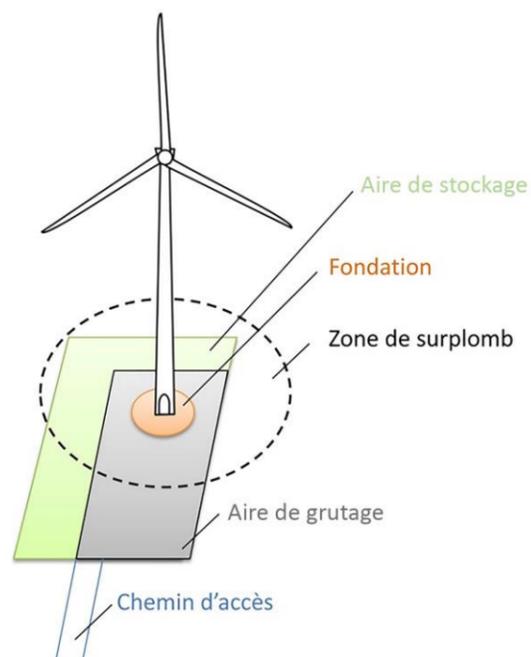
Figure 4 : les emprises au sol d'une éolienne et de ses aménagements annexes

- La fondation de l'éolienne est recouverte de terre végétale. Ses dimensions exactes sont calculées en fonction des aérogénérateurs et des propriétés du sol ;
- La zone de surplomb ou de survol correspond à la surface au sol au-dessus de laquelle les pales sont situées, en considérant une rotation à 360° du rotor par rapport à l'axe du mât ;
- L'aire de grutage correspond à une surface permettant le positionnement de la grue destinée au montage et aux opérations de maintenance liées aux éoliennes. Sa taille varie en fonction des éoliennes choisies et de la configuration du site d'implantation ;
- L'aire de stockage est une surface temporaire, durant la phase de construction, destinée aux manœuvres des engins et au stockage au sol des éléments constitutifs des éoliennes.
