# PARC ÉOLIEN DU BOIS DROUET

COMMUNE DE BELLENGREVILLE (14)

## DEMANDE D'AUTORISATION ENVIRONNEMENTALE PIÈCE 7 : ÉTUDE DE DANGERS ET SON RÉSUMÉ NON TECHNIQUE

**FÉVRIER 2024**

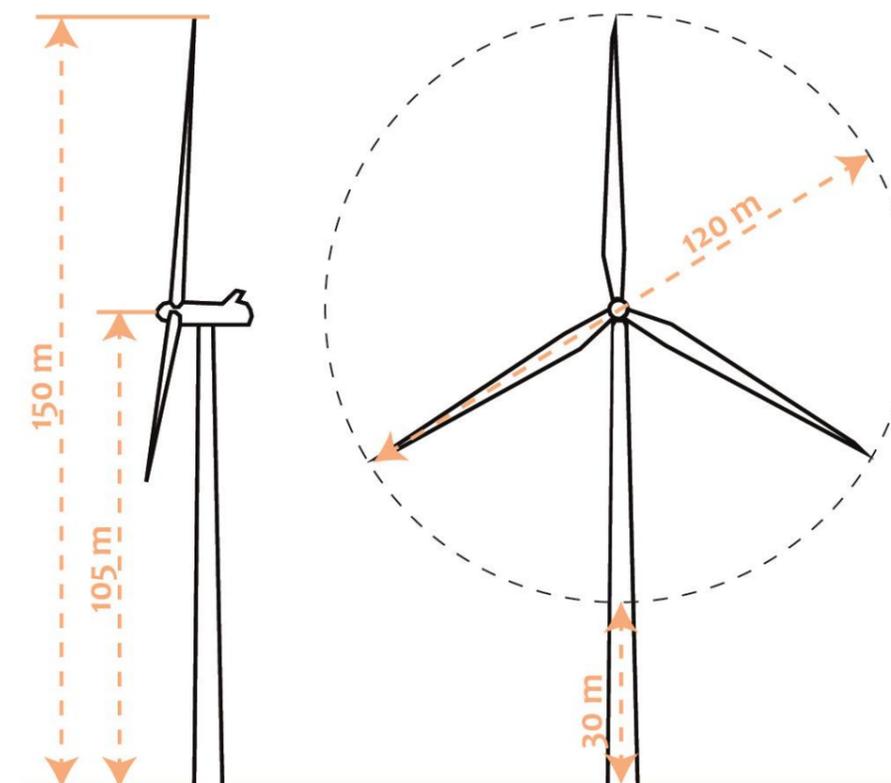
Figure 5 : gabarit maximum des éoliennes du projet du Bois Drouet

Le parc éolien du BOIS DROUET est composé de trois aérogénérateurs et de deux postes de livraison. Chaque aérogénérateur a une hauteur de moyeu de 105 mètres maximum et un diamètre de rotor de 120 mètres maximum. La hauteur totale des éoliennes en bout de pale sera de 150 mètres maximum.

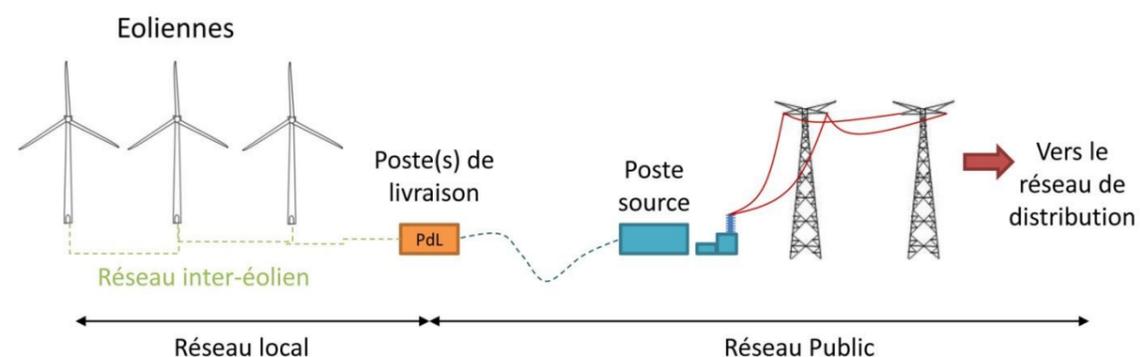
Figure 6 : le raccordement électrique des installations

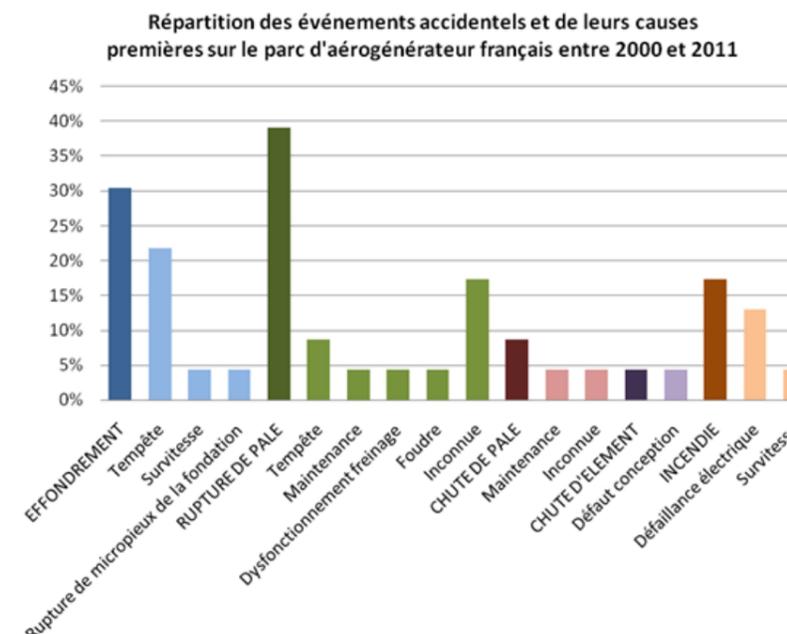
Figure 7 : Répartition des événements accidentels et de leurs causes en France (source : guide technique, mai 2012)

Dans ce graphique sont présentés :

- La répartition des événements effondrement, rupture de pale, chute de pale, chute d'éléments et incendie, par rapport à la totalité des accidents observés en France. Elles sont représentées par des histogrammes de couleur foncée ;
- La répartition des causes premières pour chacun des événements décrits ci-dessous. Celle-ci est donnée par rapport à la totalité des accidents observés en France. Elles sont représentées par des histogrammes de couleur claire.

Par ordre d'importance, les accidents les plus recensés sont les ruptures de pale, les effondrements, les incendies, les chutes de pale et les chutes des autres éléments de l'éolienne. La principale cause de ces accidents est liée aux tempêtes.

Le graphique suivant montre la répartition des événements accidentels et de leurs causes premières sur le parc d'aérogénérateur français entre 2000 et 2011. Cette synthèse exclut les accidents du travail (maintenance, chantier de construction...) et les événements qui n'ont pas conduit à des effets sur les zones autour des aérogénérateurs.

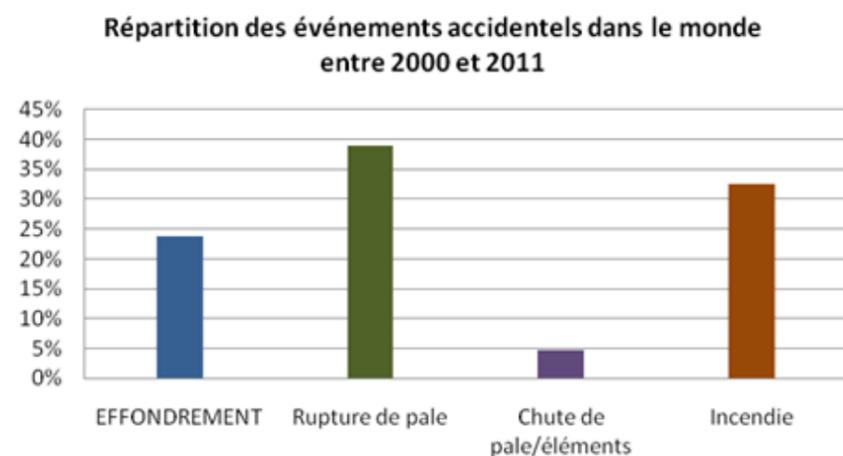
Figure 8 : Répartition des événements accidentels dans le monde (source : guide technique, mai 2012)

Le graphique suivant montre la répartition des événements accidentels par rapport à la totalité des accidents analysés.

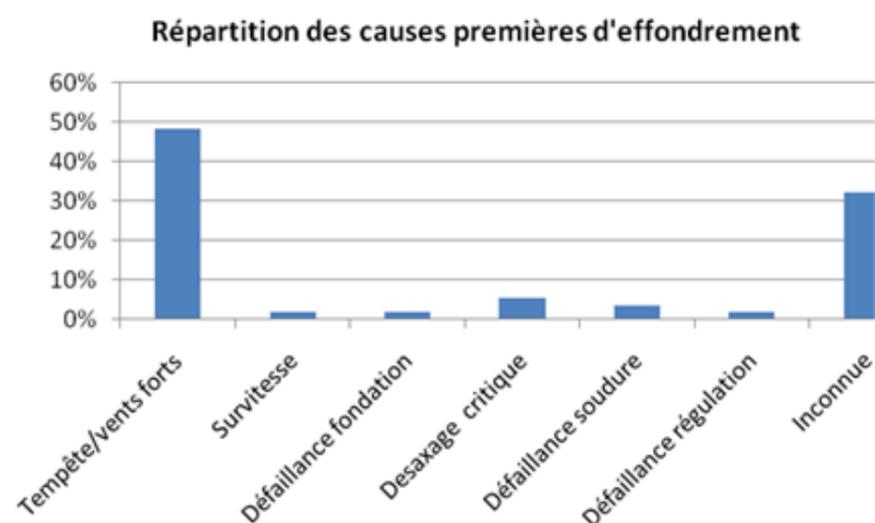
Figure 9 : Répartition des causes premières d'effondrement (source : guide technique, mai 2012)

Tout comme pour le retour d'expérience français, ce retour d'expérience montre l'importance des causes « tempêtes et vents forts » dans les accidents. Il souligne également le rôle de la foudre dans les accidents.

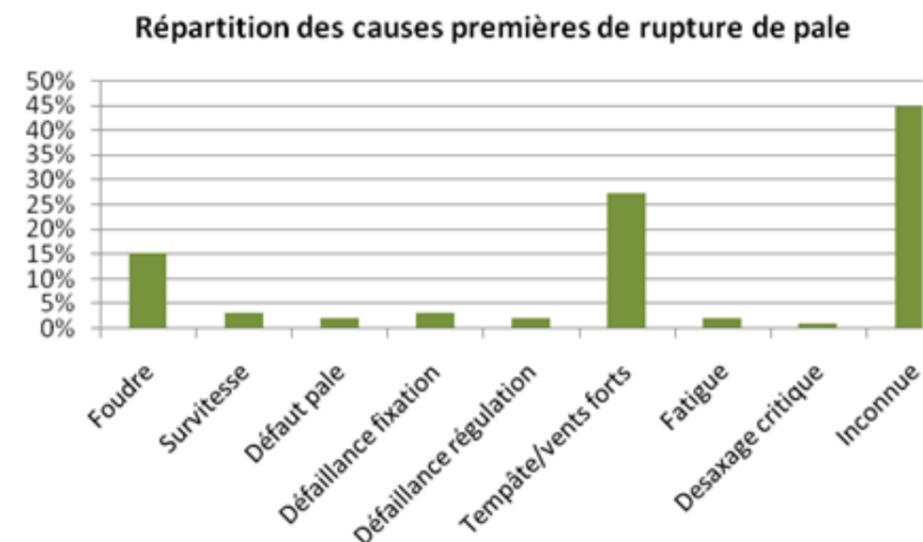
Figure 10 : Répartition des causes premières de rupture de pale (source : guide technique, mai 2012)

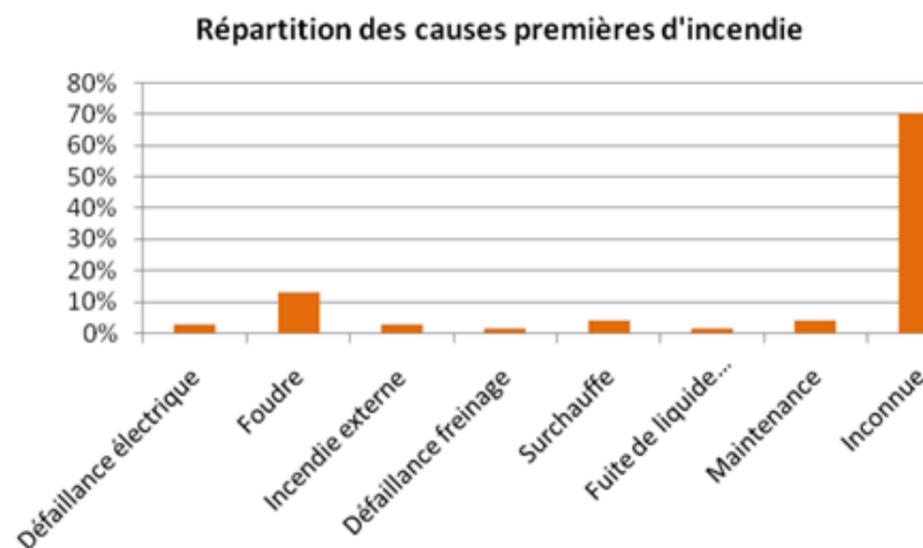
Figure 11 : Répartition des causes premières d'incendie (source : guide technique, mai 2012)

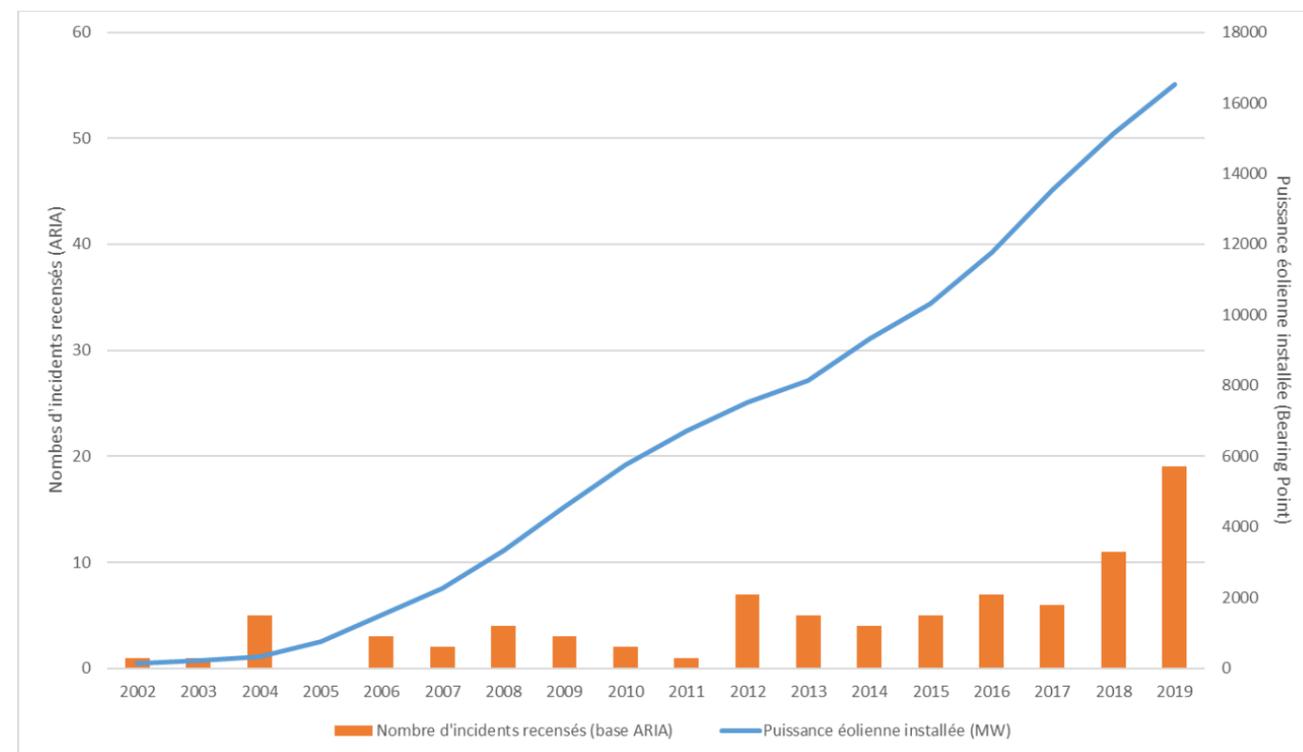
Figure 12 : l'évolution du nombre d'incidents annuels en France et de la puissance éolienne installée (sources : RTE, ENEDIS, base ARIA))

Cette tendance s'explique principalement par un parc éolien français assez récent, qui utilise majoritairement des éoliennes de nouvelle génération, équipées de technologies plus fiables et plus sûres.

La figure suivante montre cette évolution et il apparaît clairement que le nombre d'incidents n'augmente pas proportionnellement au nombre d'éoliennes installées. Depuis 2005, l'énergie éolienne s'est en effet fortement développée en France, mais le nombre d'incidents par an reste relativement constant.

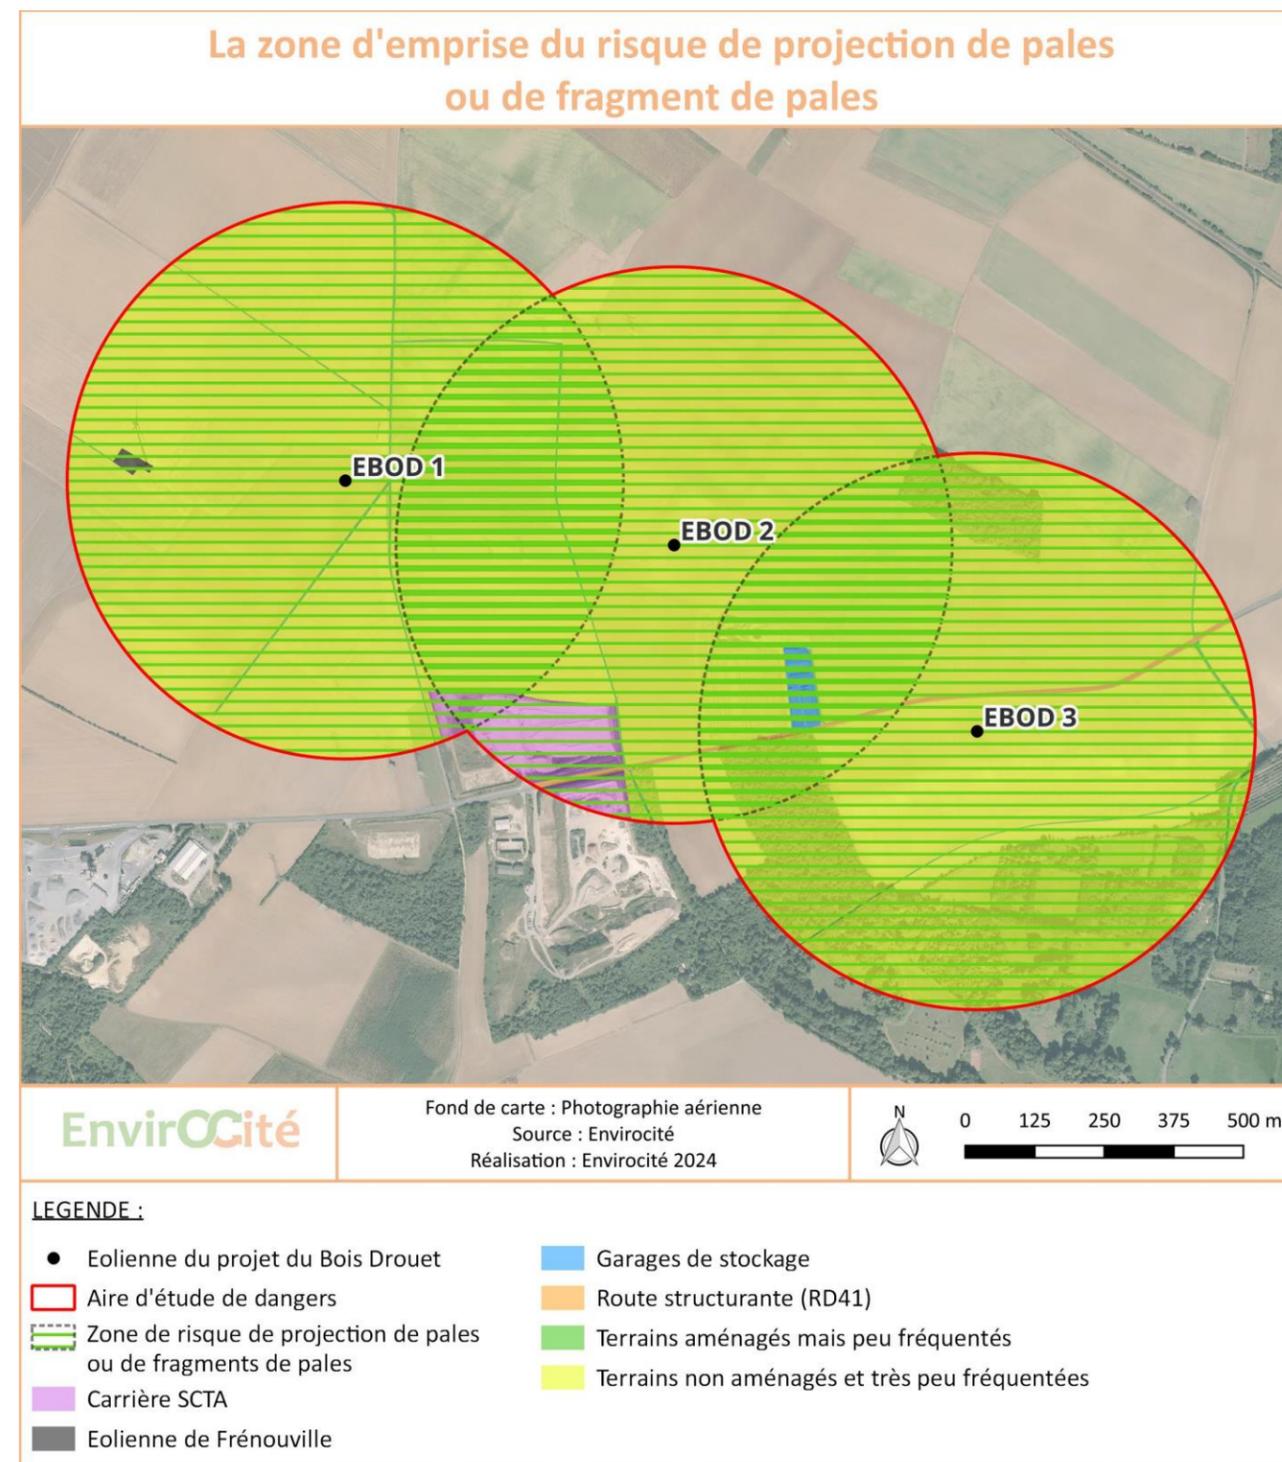
Carte 19 : la zone d'emprise du risque de projection de pale ou de fragment de pale

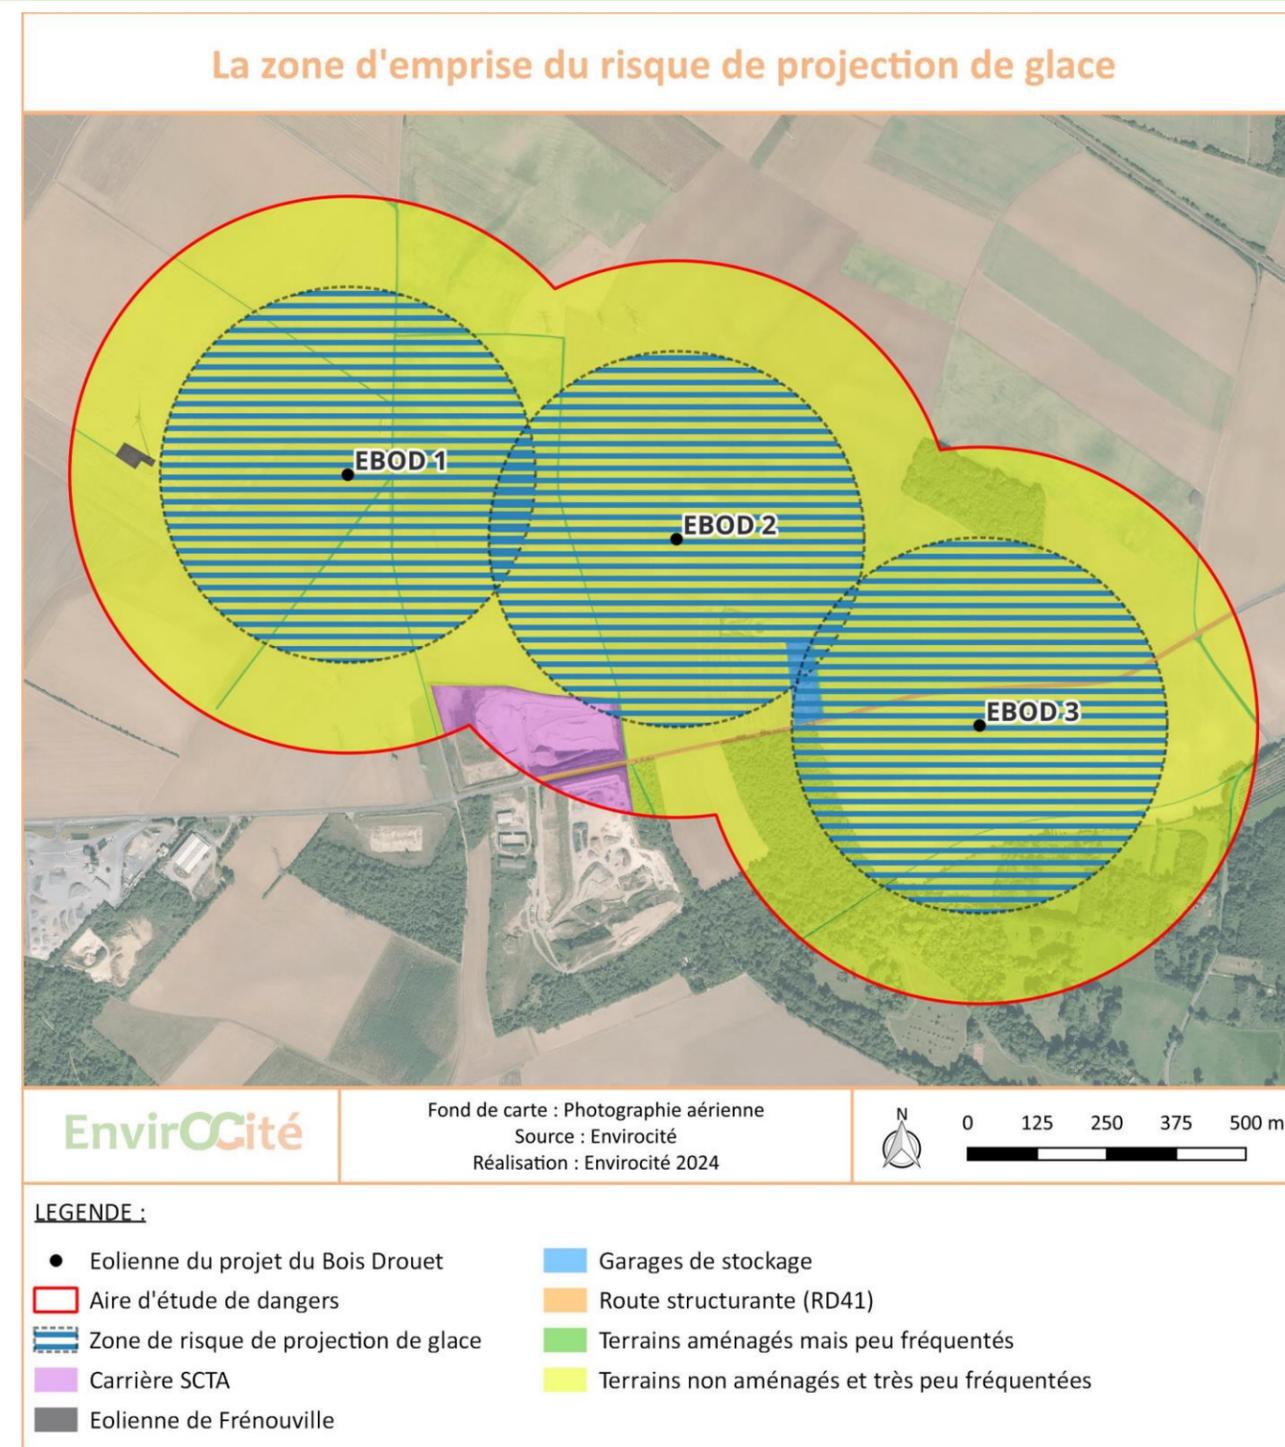
Carte 20 : la zone d'emprise du risque de projection de glace

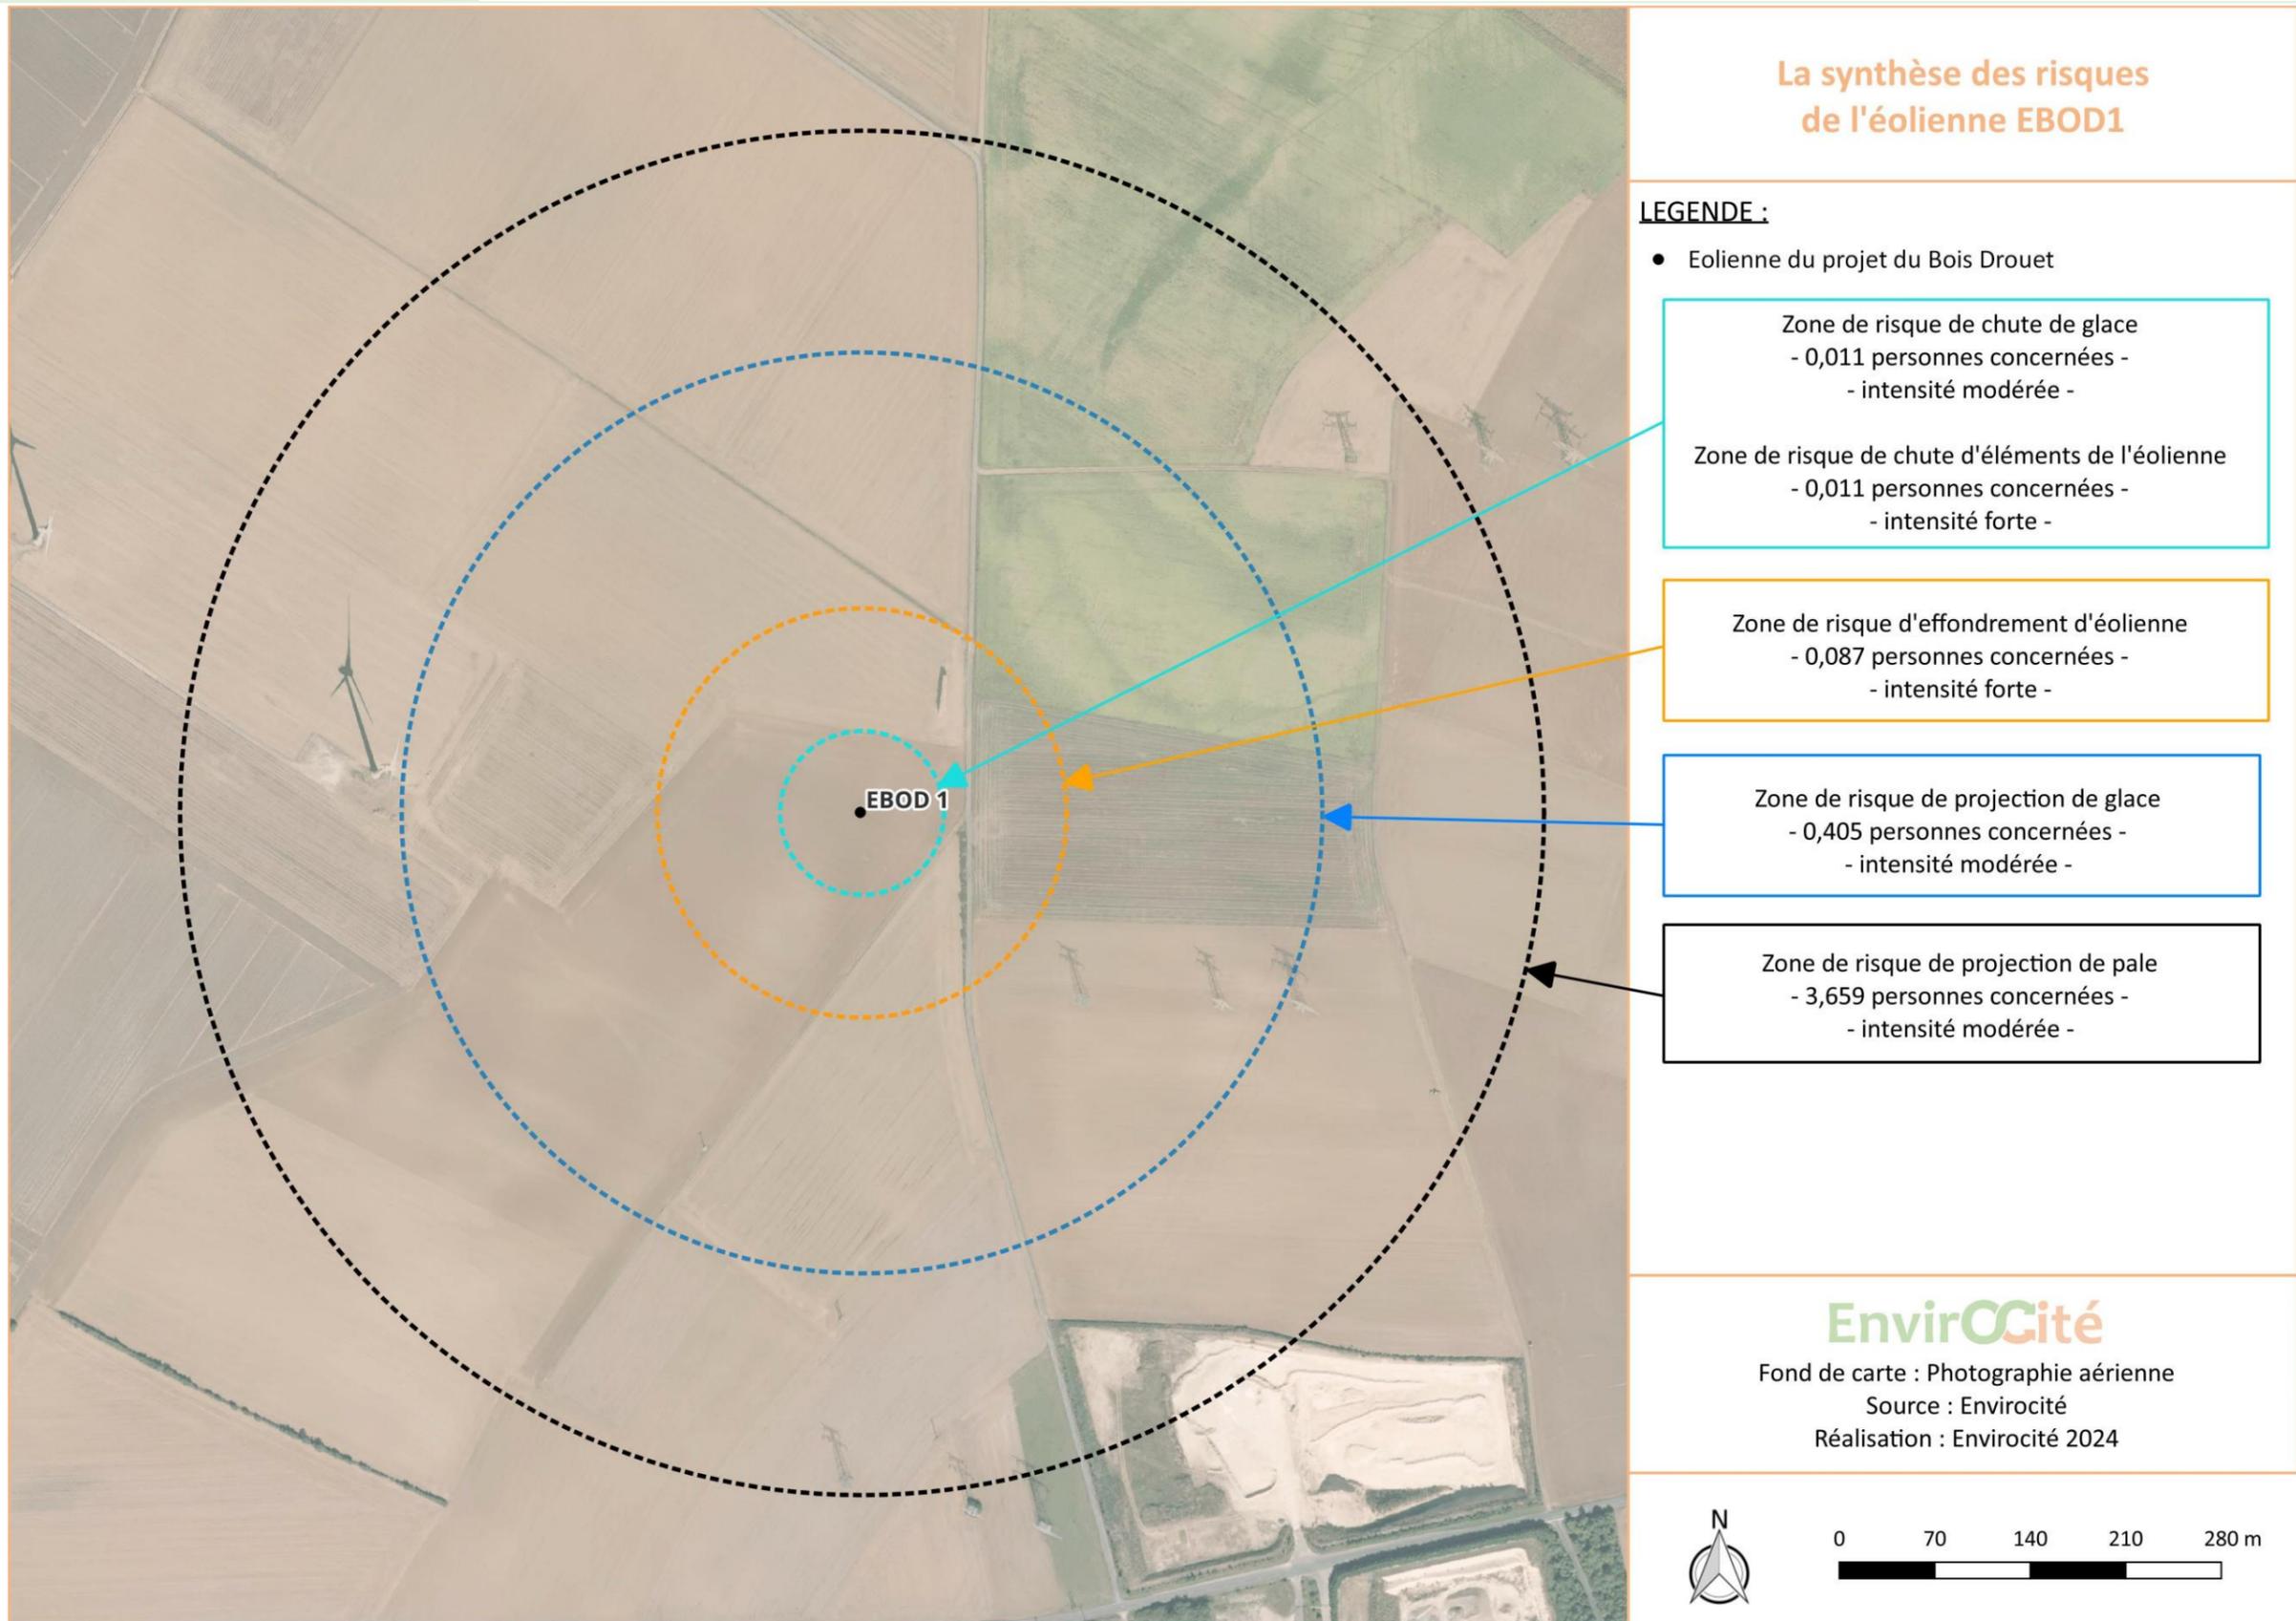
Carte 21 : la synthèse des scénarios d'accident de l'étude de dangers de l'éolienne EBOD1

- Trois scénarios d'accidents sont jugés acceptables pour l'éolienne EBOD1 (effondrement de l'éolienne, projection de pale et projection de glace) et un scénario pour l'éolienne EBOD2 (effondrement de l'éolienne). Ils ne nécessitent pas de mesure de maîtrise de risque particulière ;
- Deux scénarios pour l'ensemble des éoliennes (chute de glace et chute d'éléments) ainsi que deux scénarios pour l'éolienne EBOD2 (projection de pale et projection de glace) et trois scénarios pour l'éolienne EBOD3 (effondrement de l'éolienne, projection de pale et projection de glace) figurent en case jaune pour un risque acceptable sous condition de mise en œuvre de mesures de maîtrise de risque. Ces mesures ont été détaillées dans l'étude et permettent de rendre acceptable les risques concernés ;
- Aucun scénario accident n'apparaît dans les cases rouges « non acceptables » de la matrice.

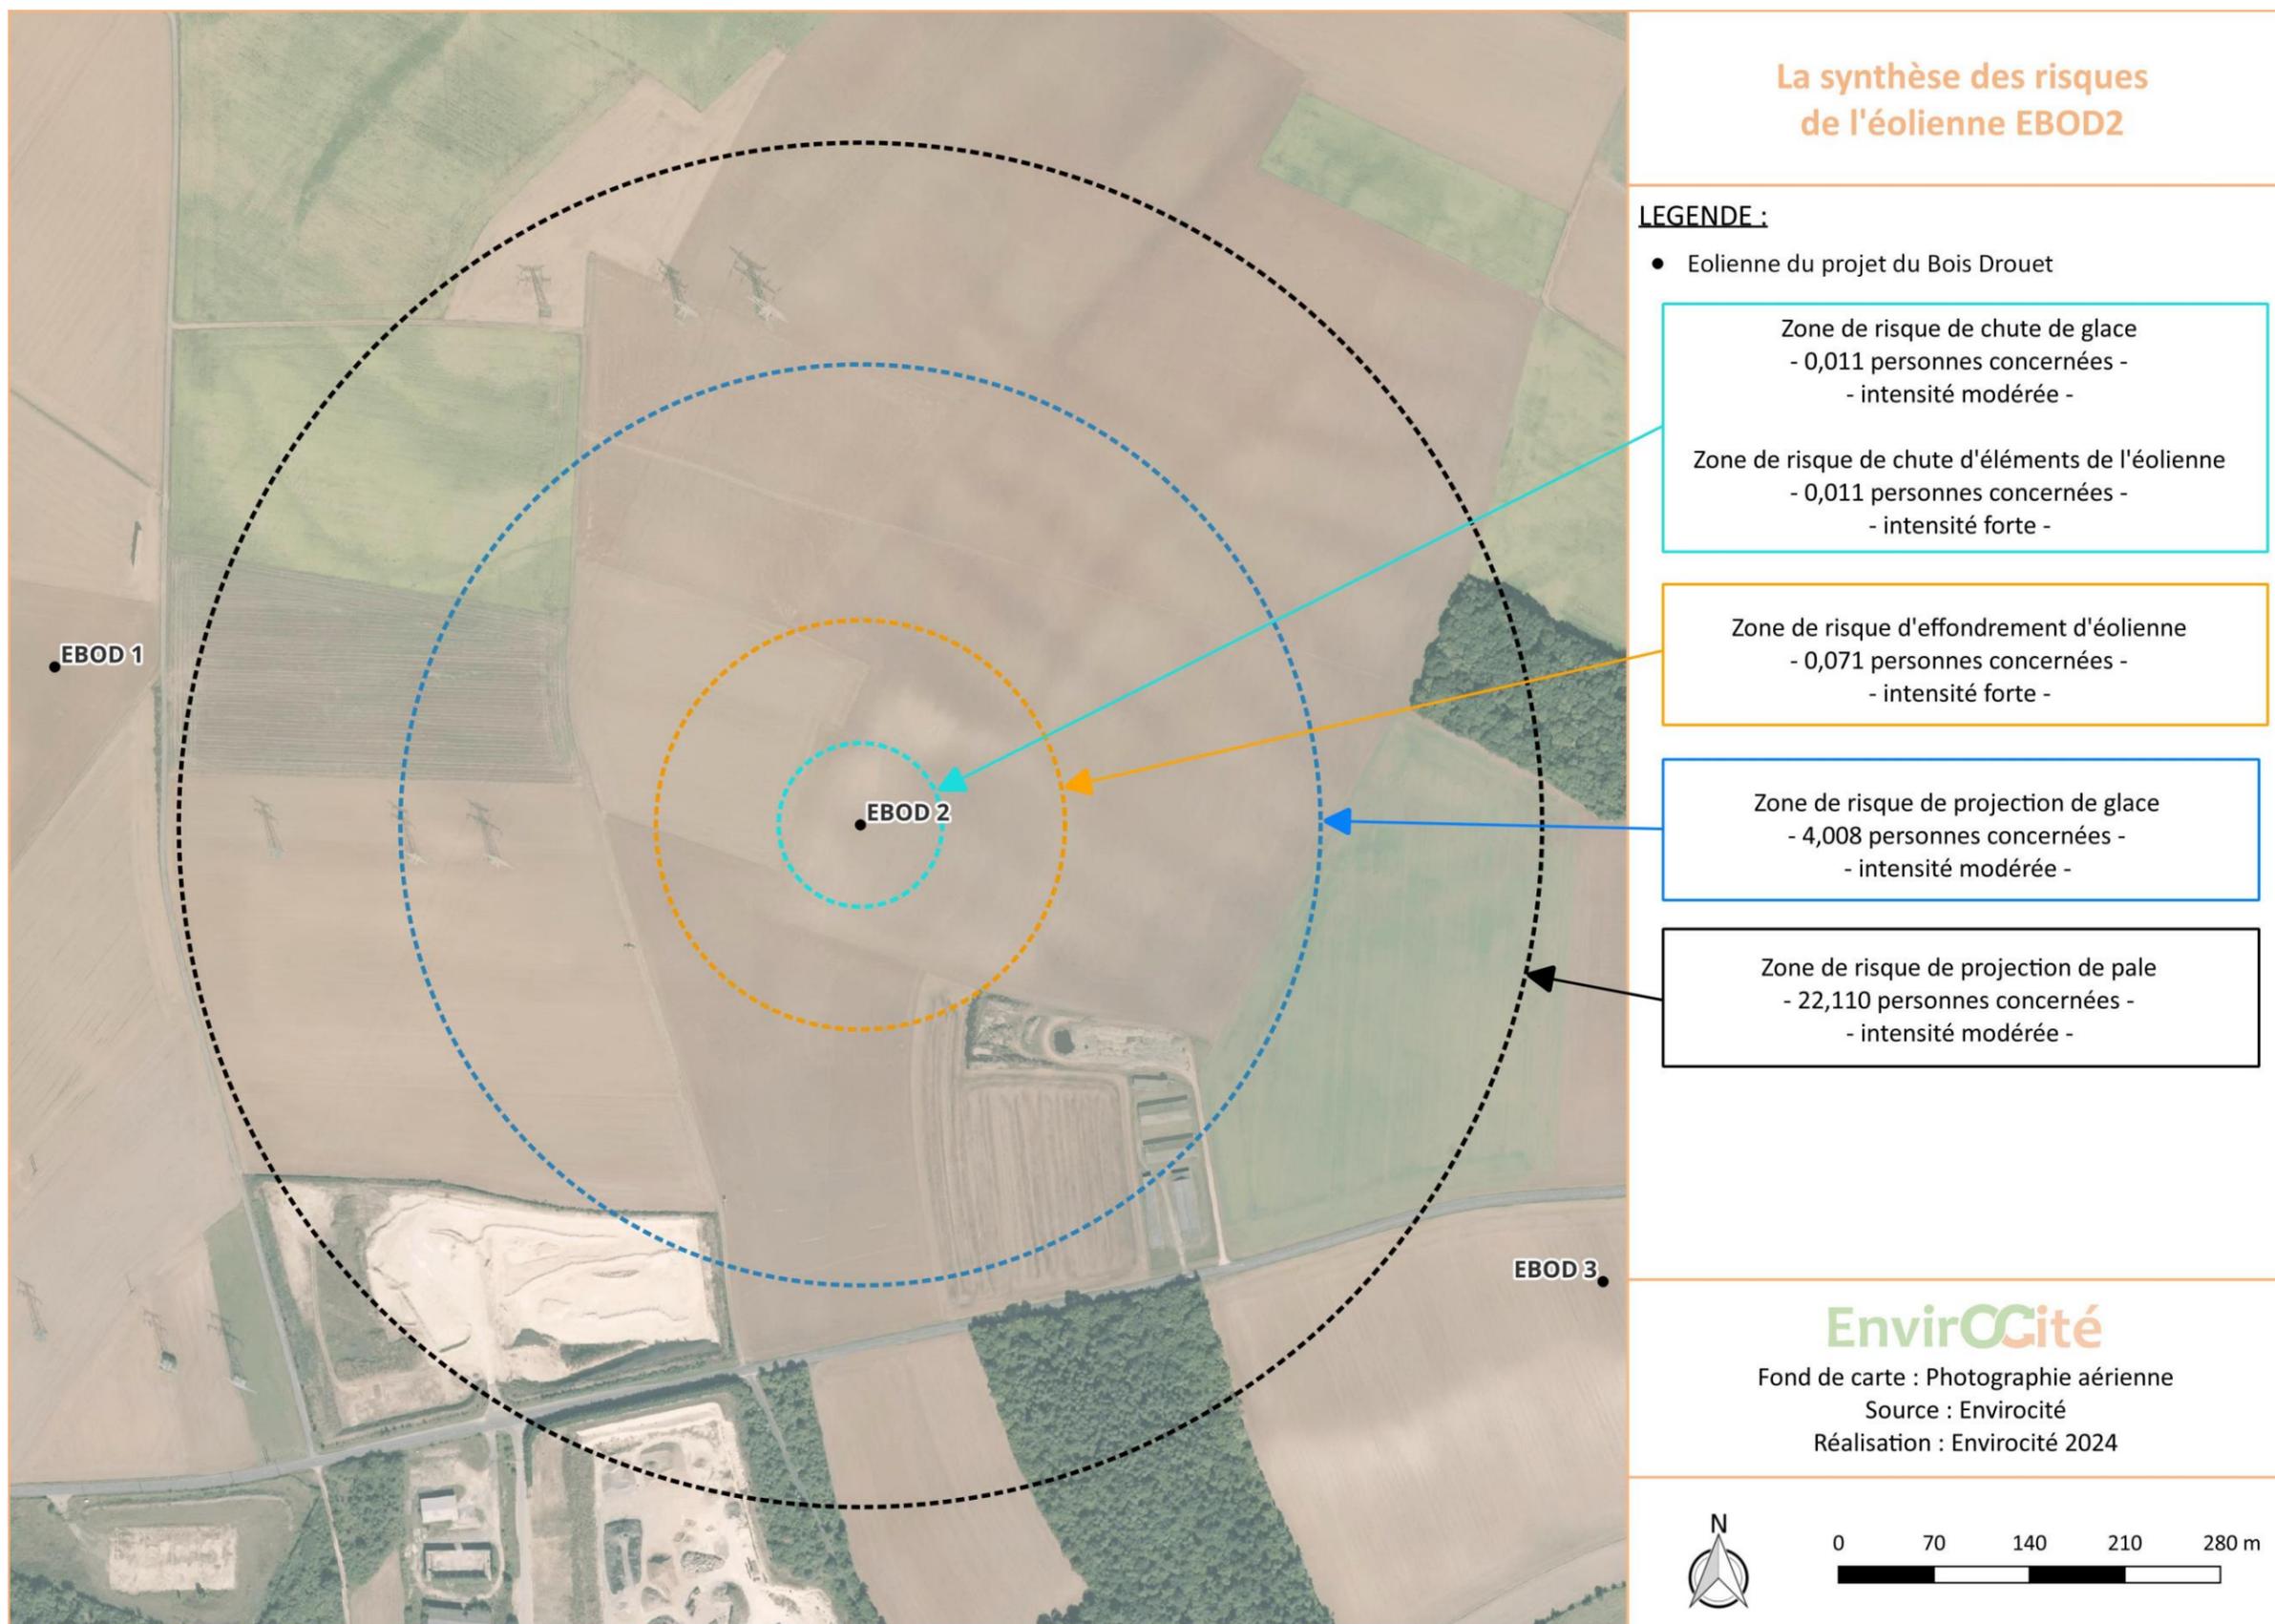
Carte 22 : la synthèse des scénarios d'accident de l'étude de dangers de l'éolienne EBOD2

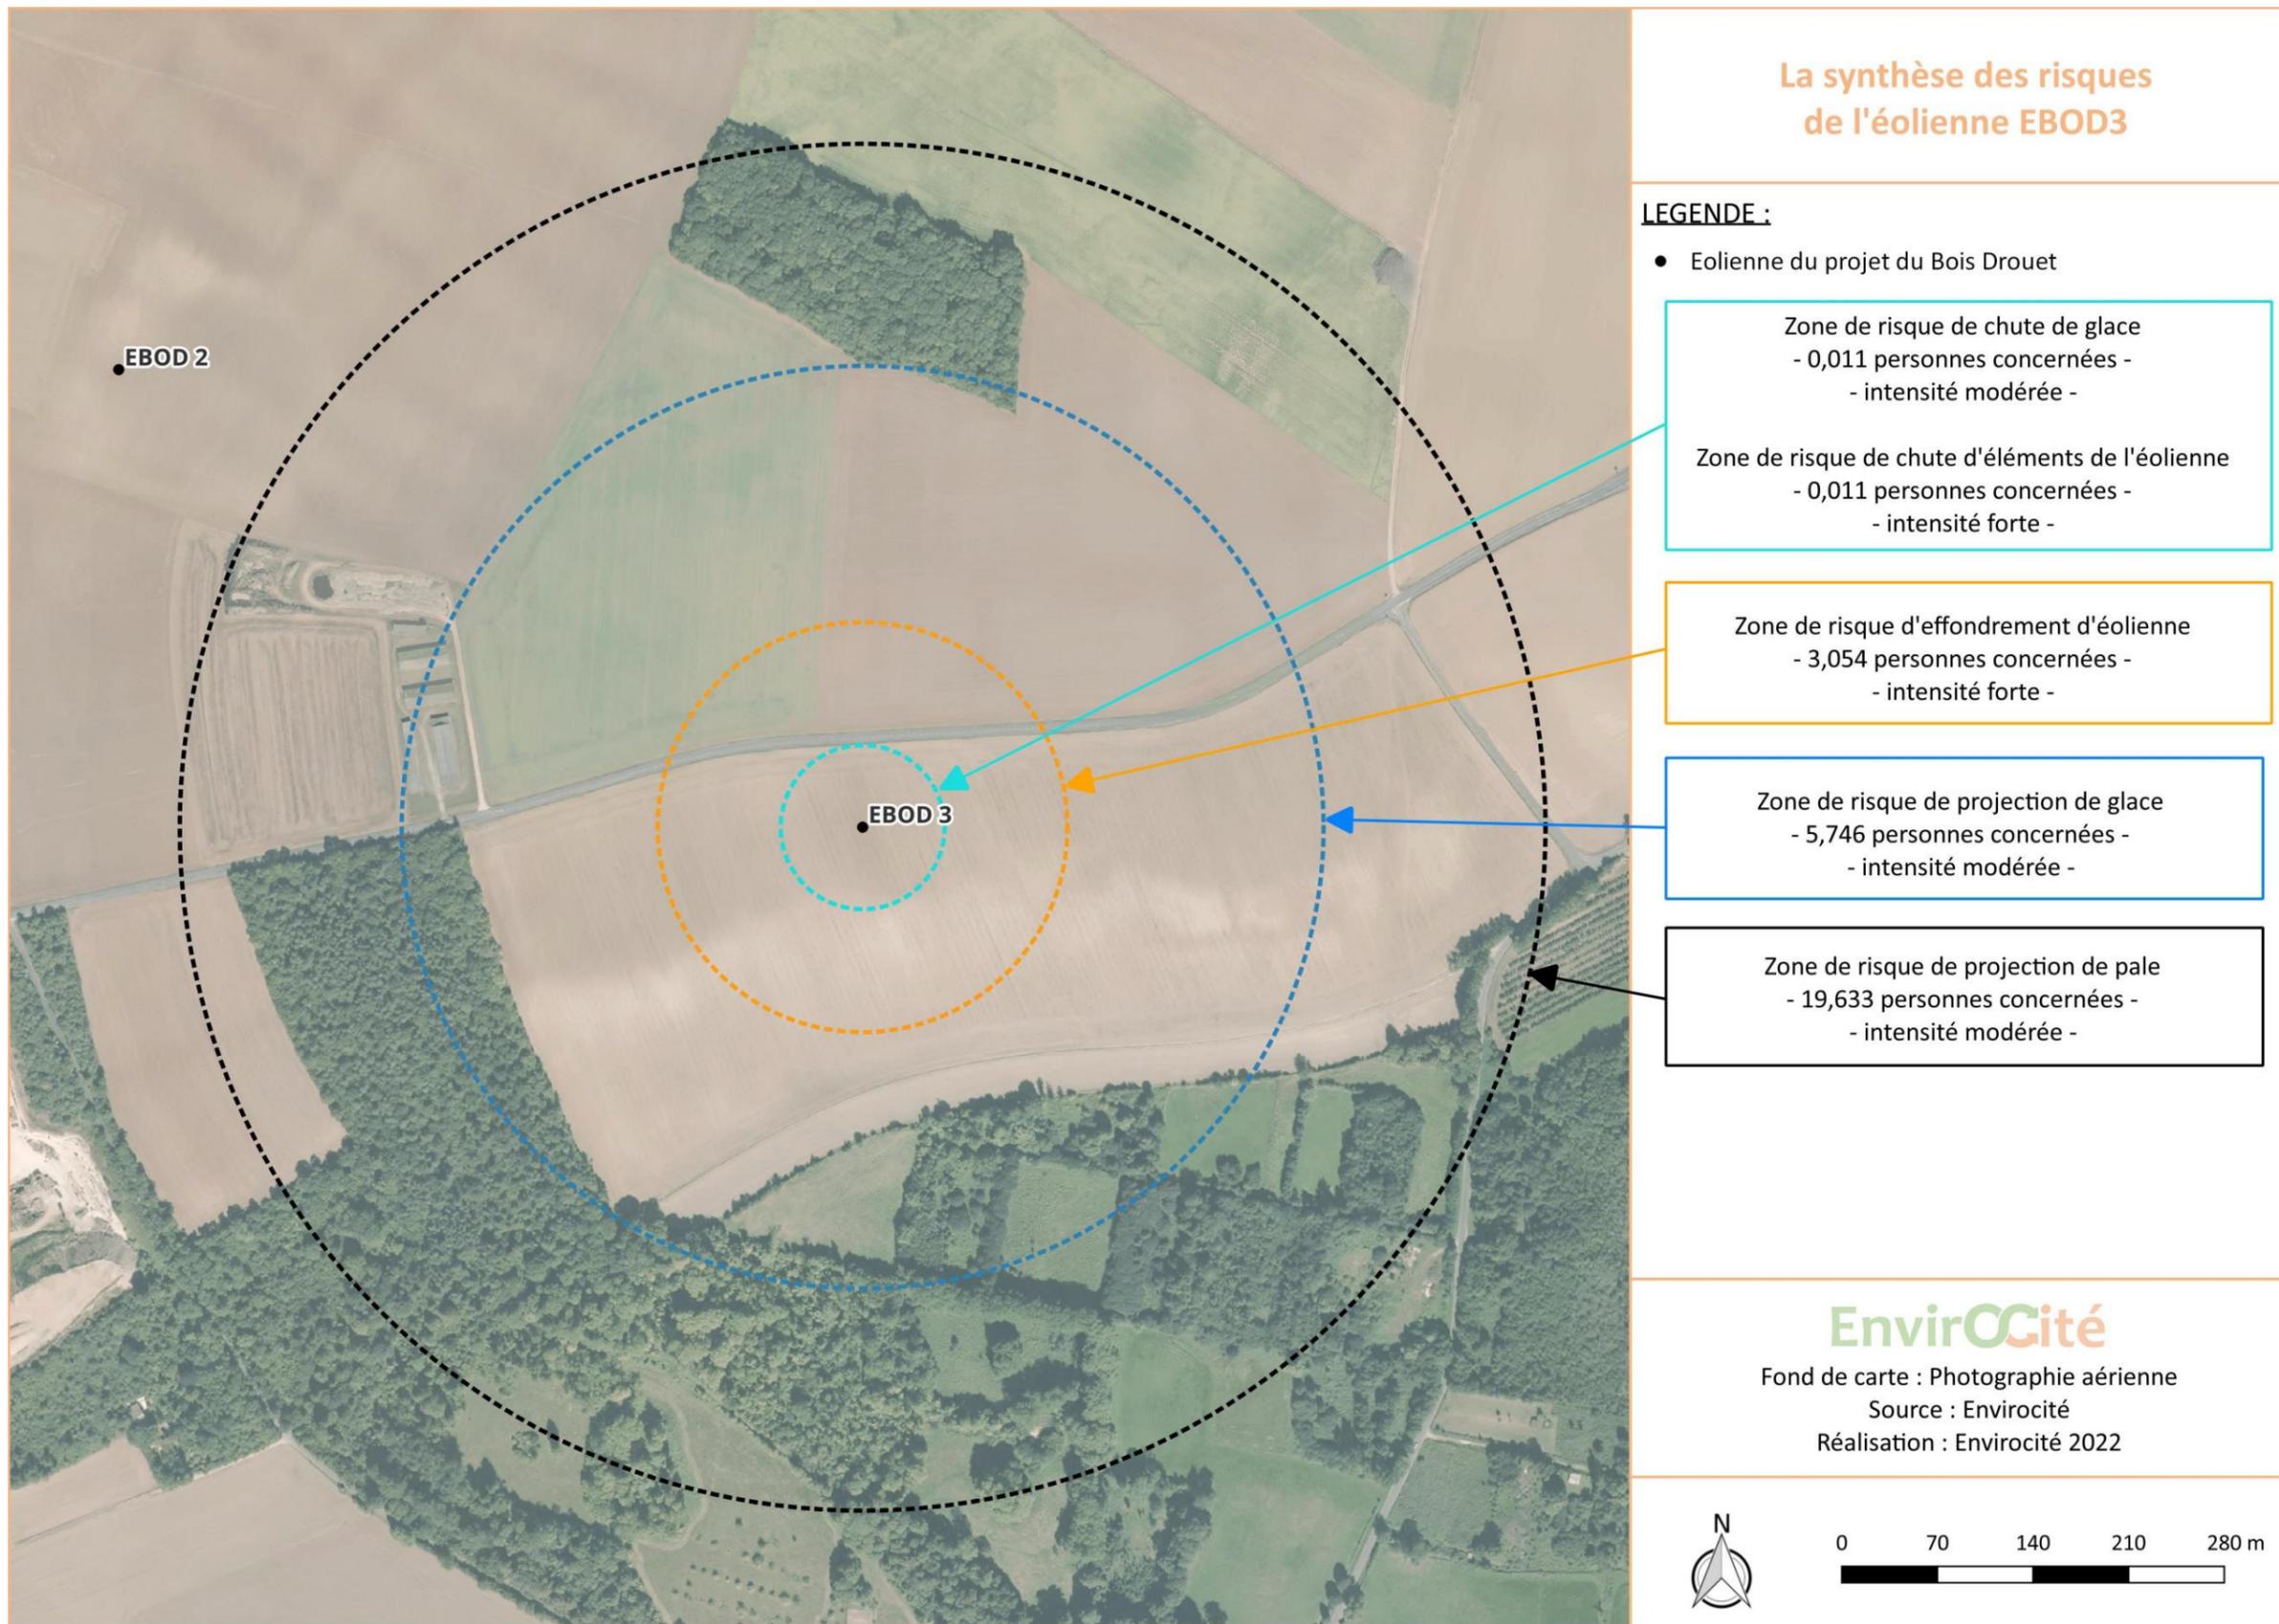
Carte 23 : la synthèse des scénarios d'accident de l'étude de dangers de l'éolienne EBOD3
