Parc éolien des Stellaires

Communes de Mareuil-sur-Arnon et Ségry

Dossier de Demande d'Autorisation Environnementale (DDAE)

Pièce 6-B : Résumé non technique de l'étude de dangers

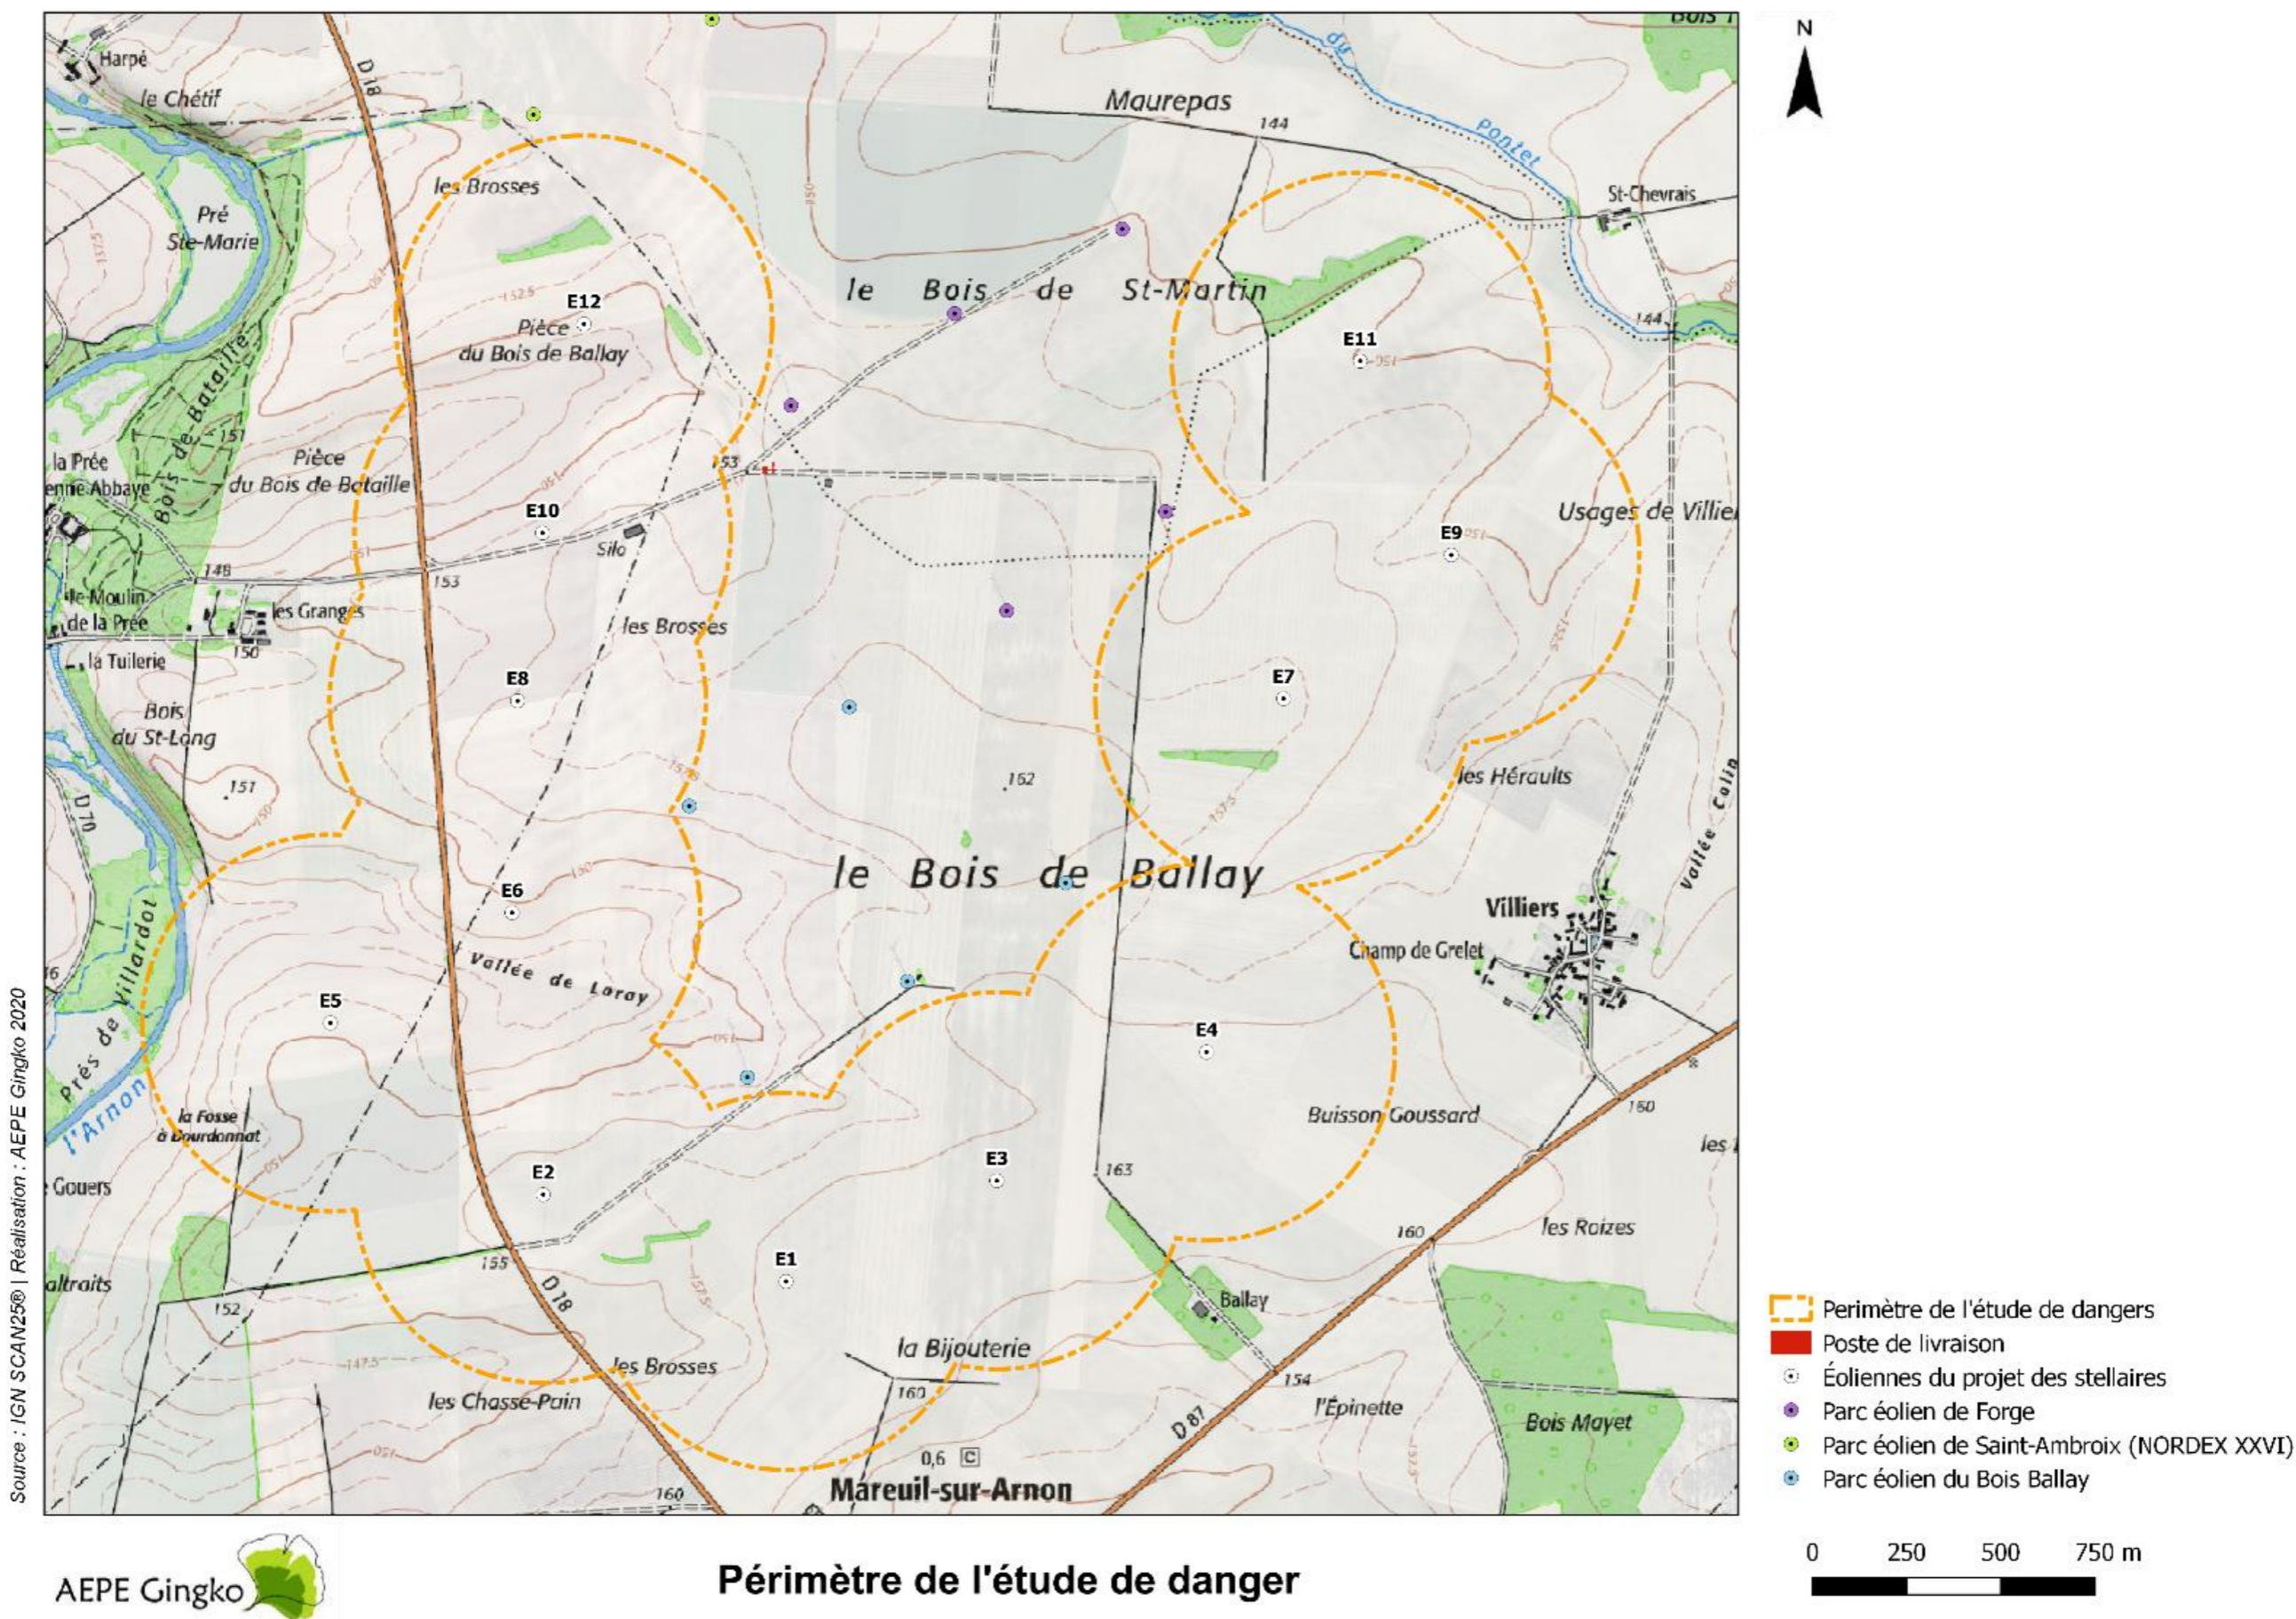
Carte 2 : le périmètre de l'étude de dangers (500 m autour des éoliennes)

Chaque aire d'étude correspond à l'ensemble des points situés à une distance inférieure ou égale à 500 m à partir de l'emprise du mât de l'aérogénérateur.

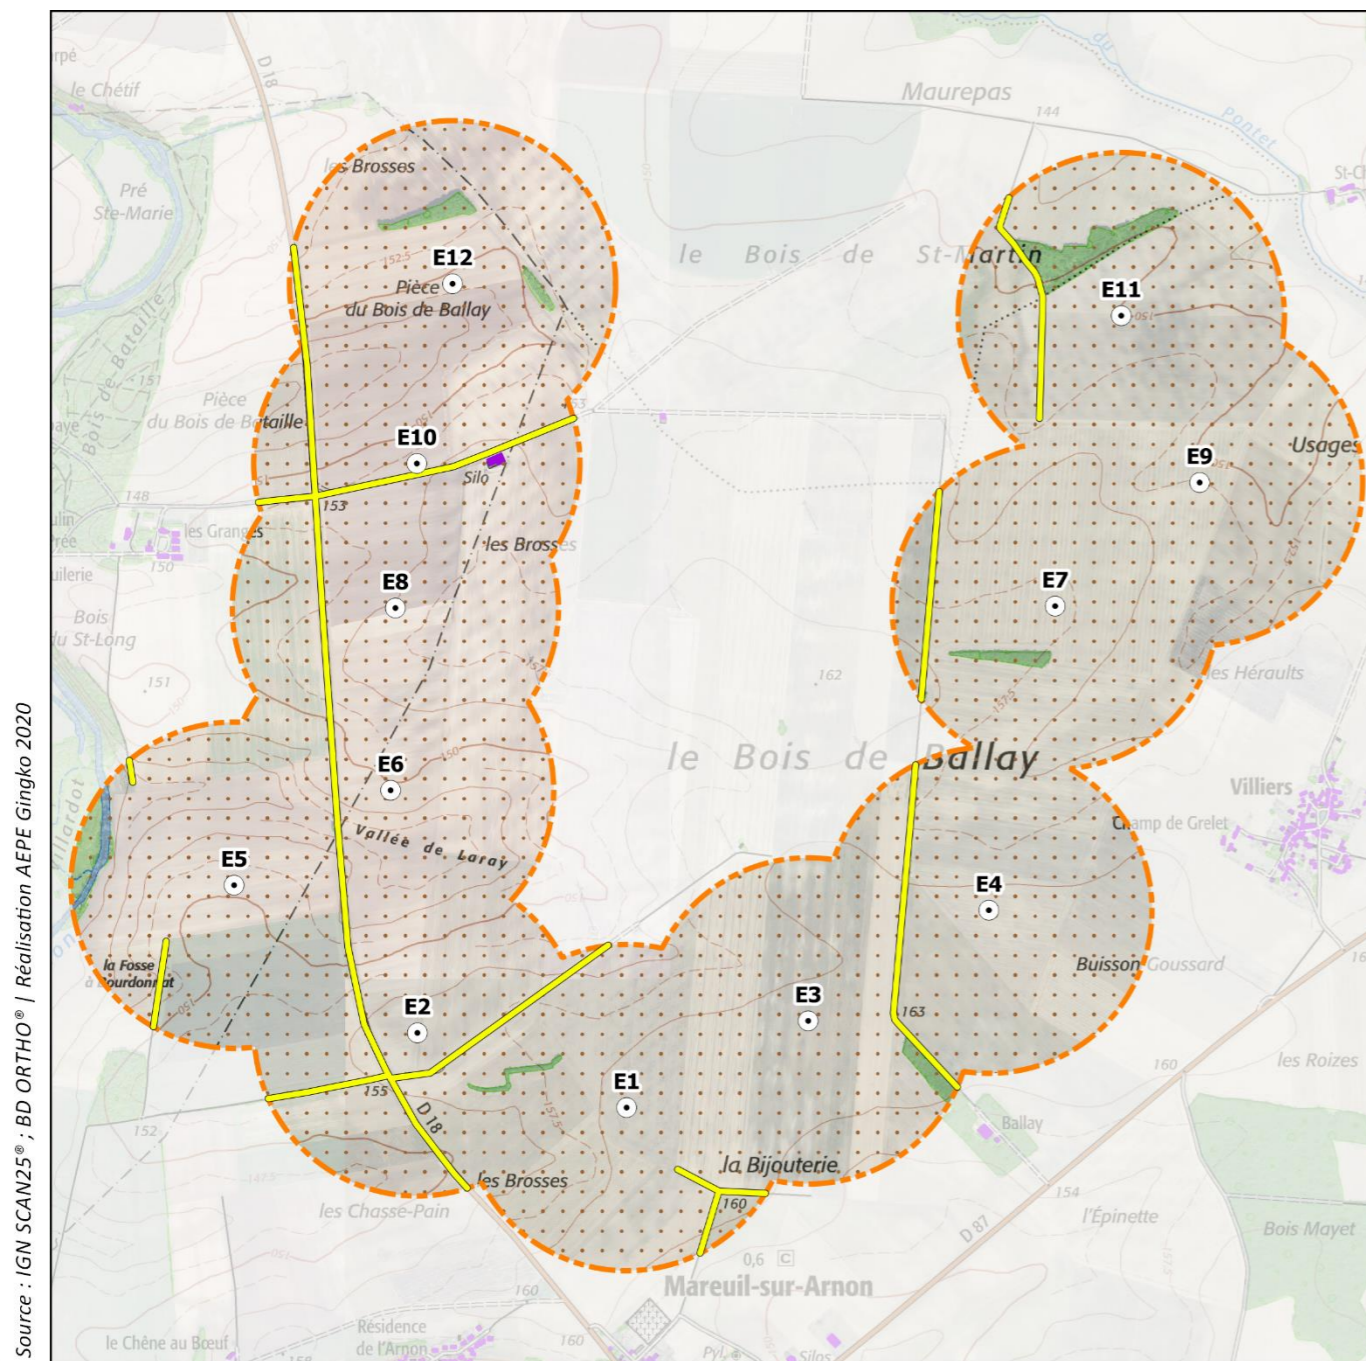
Carte 3 : les enjeux du périmètre d'étude de dangers et caractérisation des types de terrains

AEPE Gingko Types de terrains de l'aire d'étude de dangers

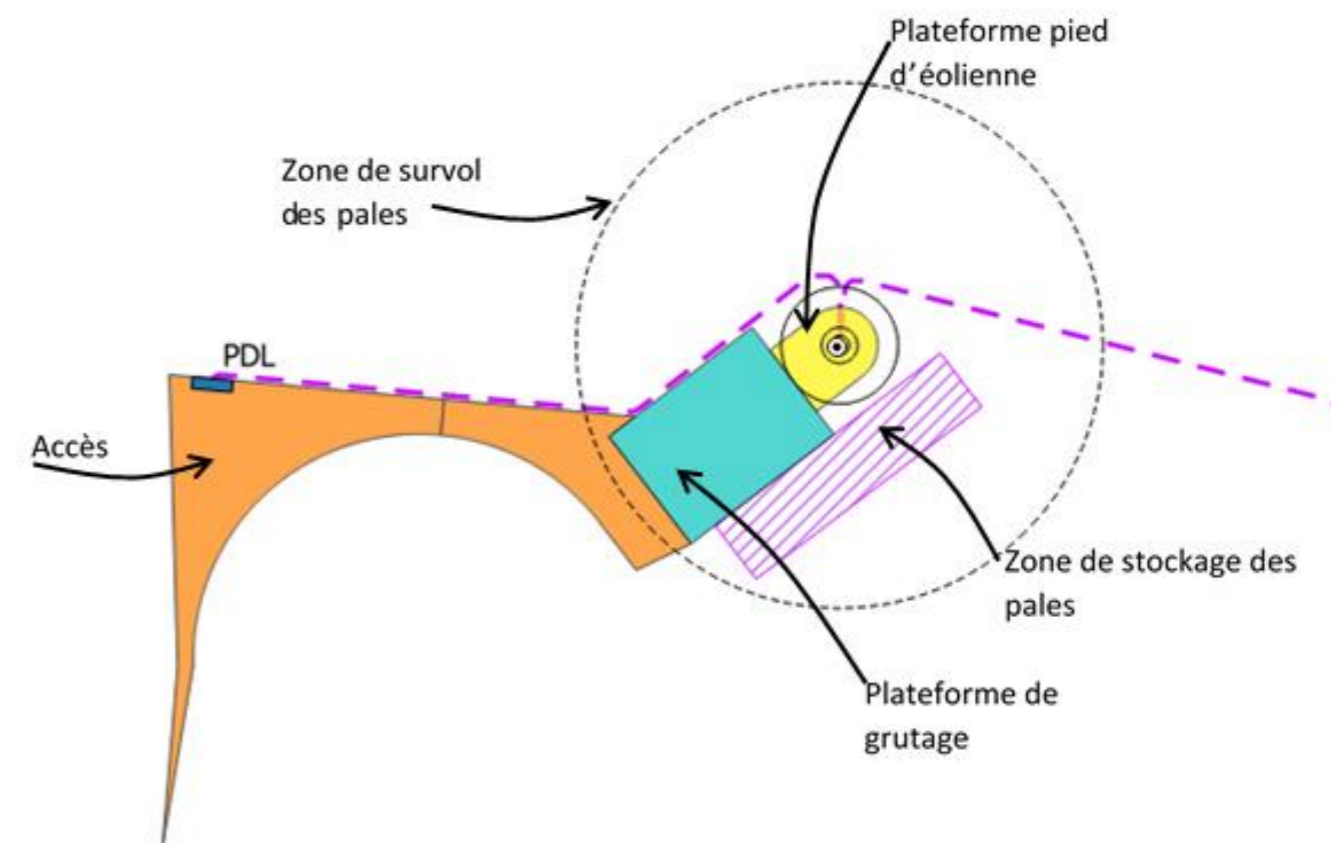
Figure 1 : les aménagements d'un parc éolien

- L'implantation sur fondation de 12 éoliennes,
- 12 aires de grutage,
- Un réseau de voies d'exploitation,
- Un réseau de câblage électrique souterrain inter-éolien,
- Cinq postes de livraison électrique.

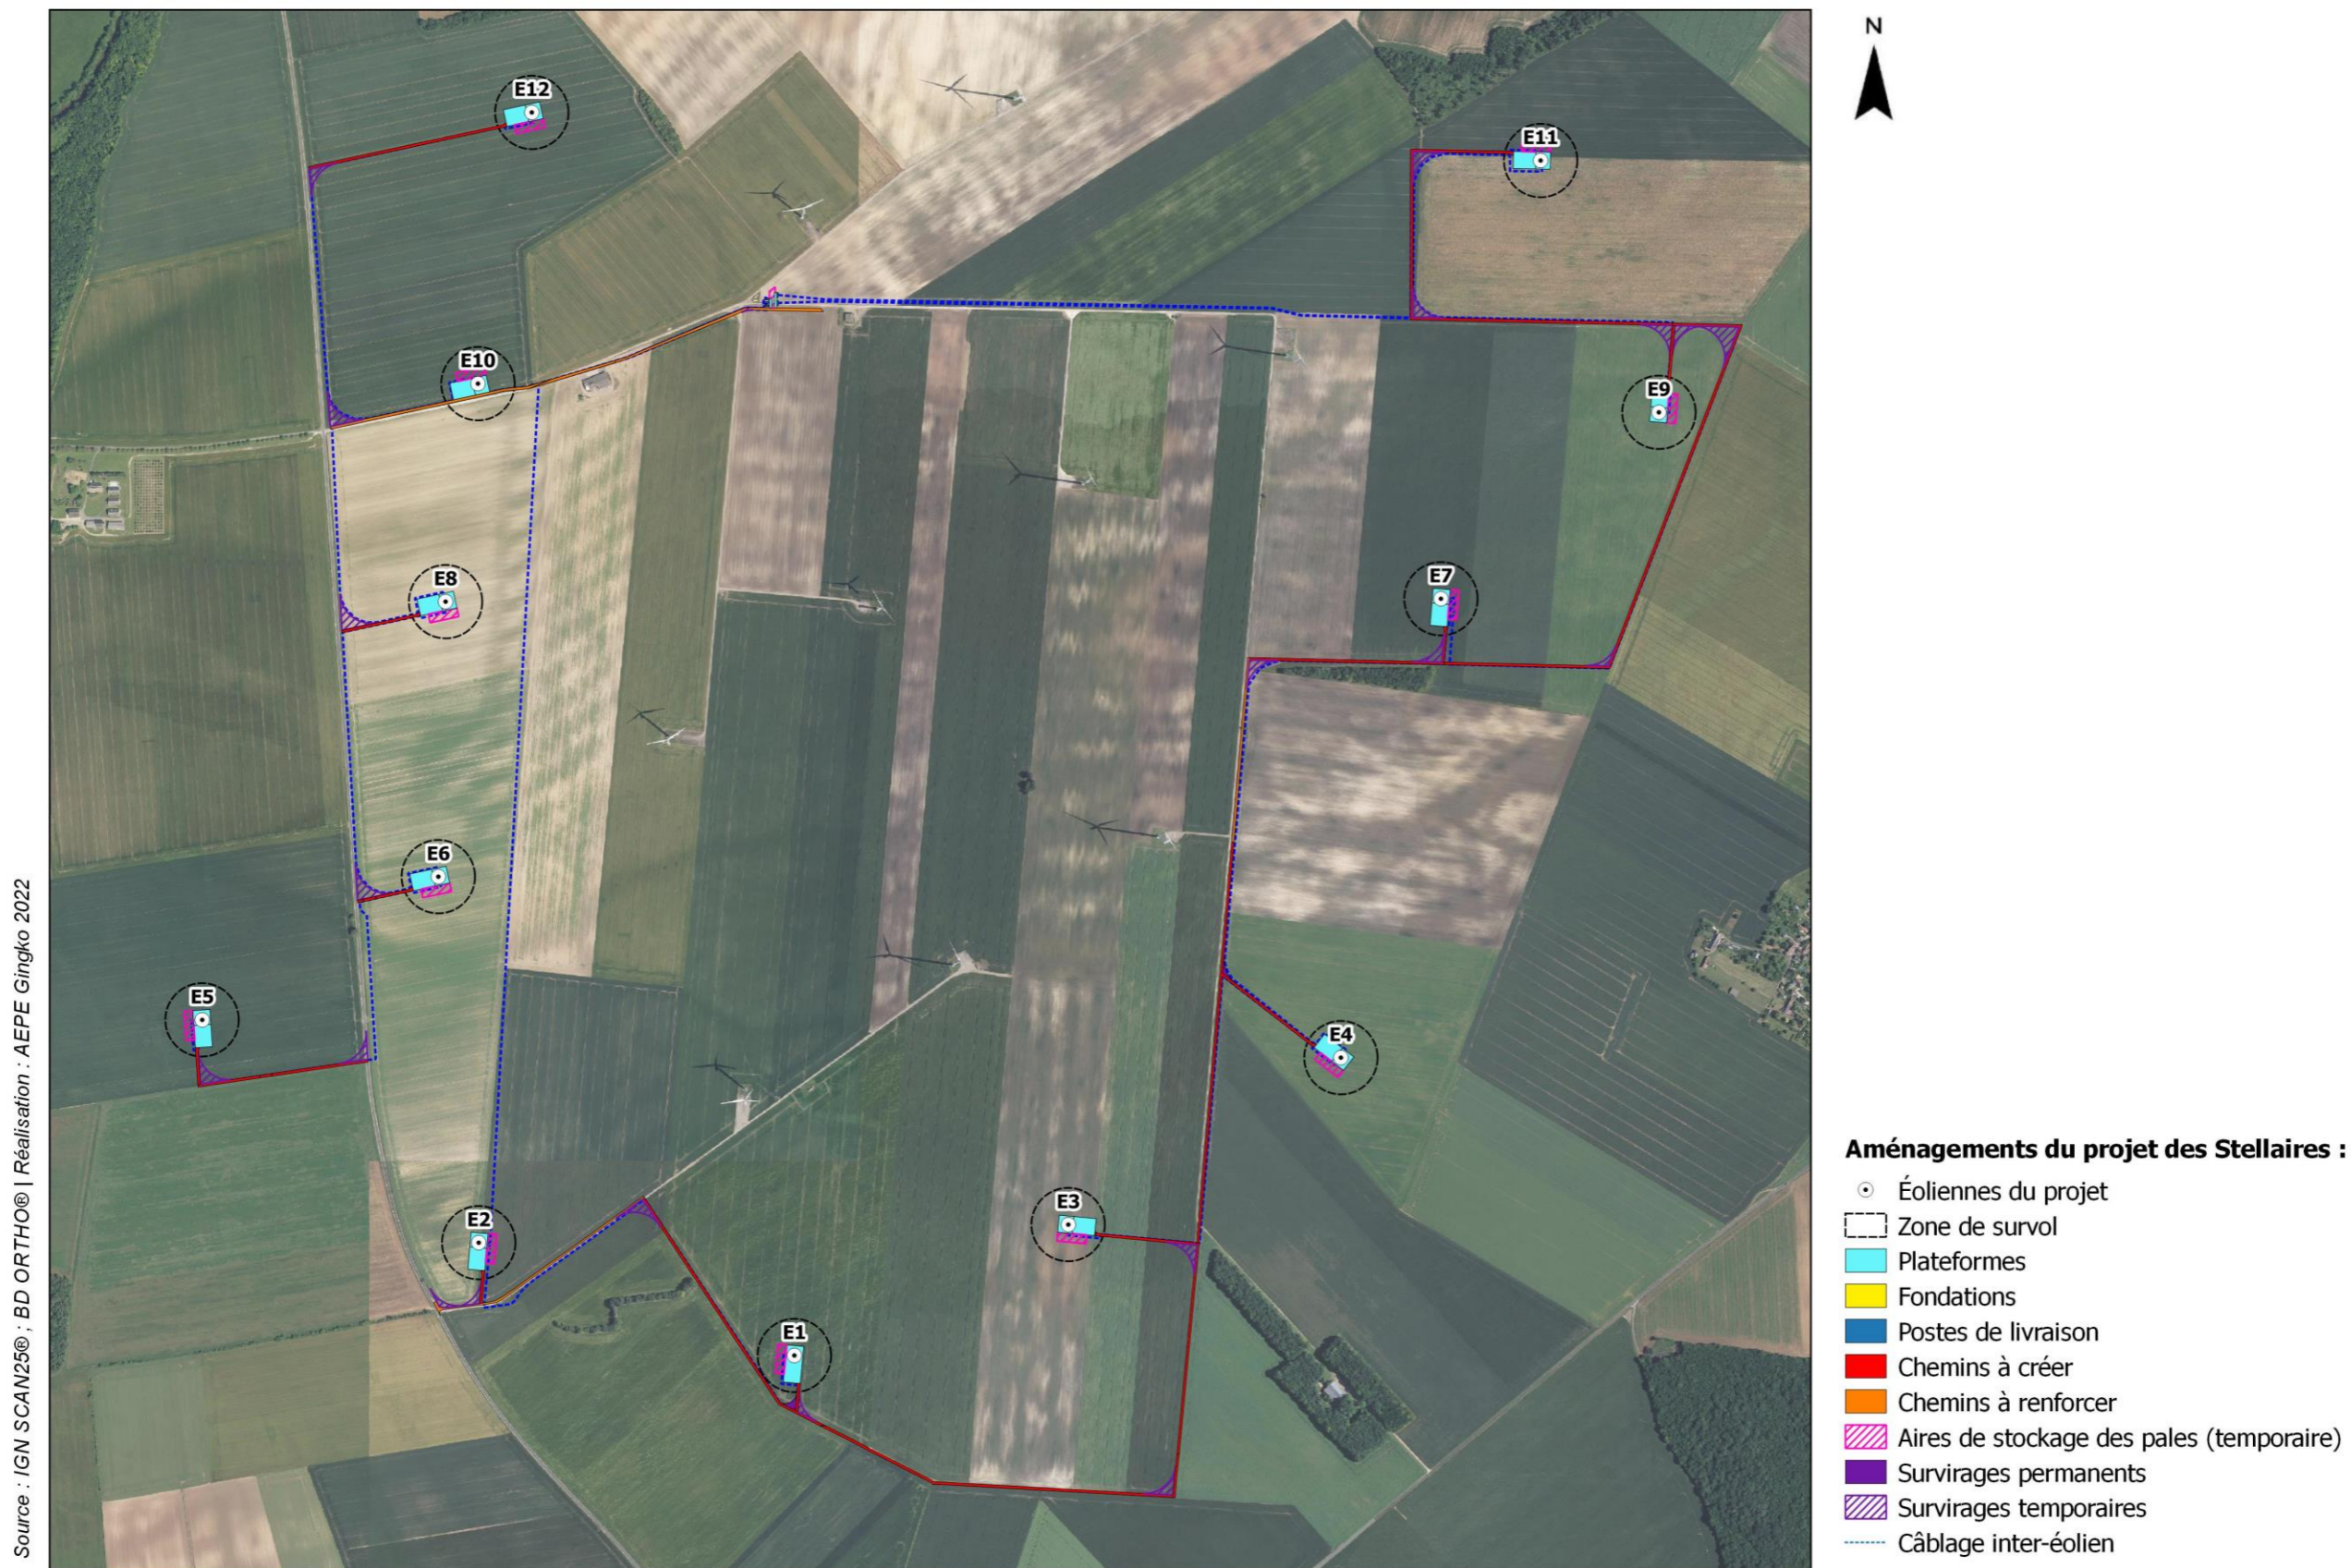
Carte 4 : l'implantation des éoliennes du projet et des aménagements annexes

Plan d'implantation des éoliennes et des aménagements annexes

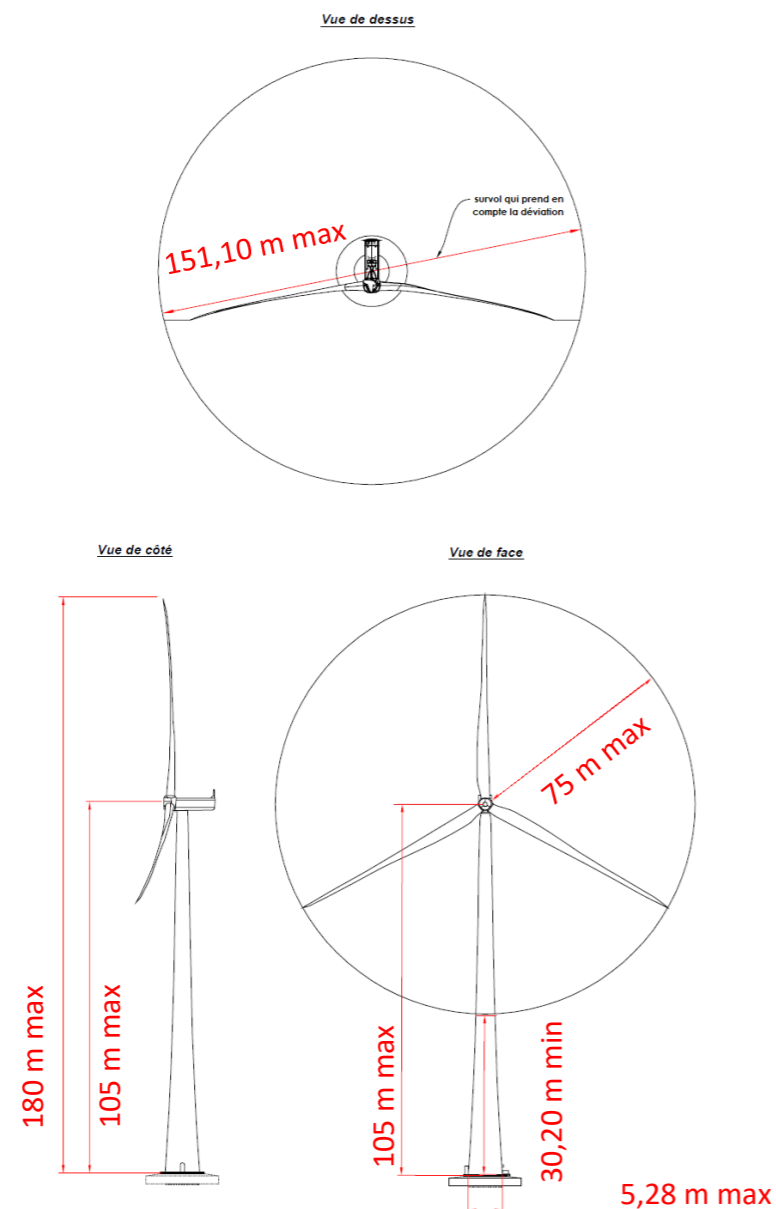
Figure 2 : les dimensions de l'éolienne retenue

- Une hauteur de moyeu de 105 m maximum (109,88 m en sommet de nacelle),
- Un diamètre de rotor de 150 m maximum,
- Une longueur de pales de 75 m maximum,
- Une hauteur totale pale à la verticale de 180 m maximum.

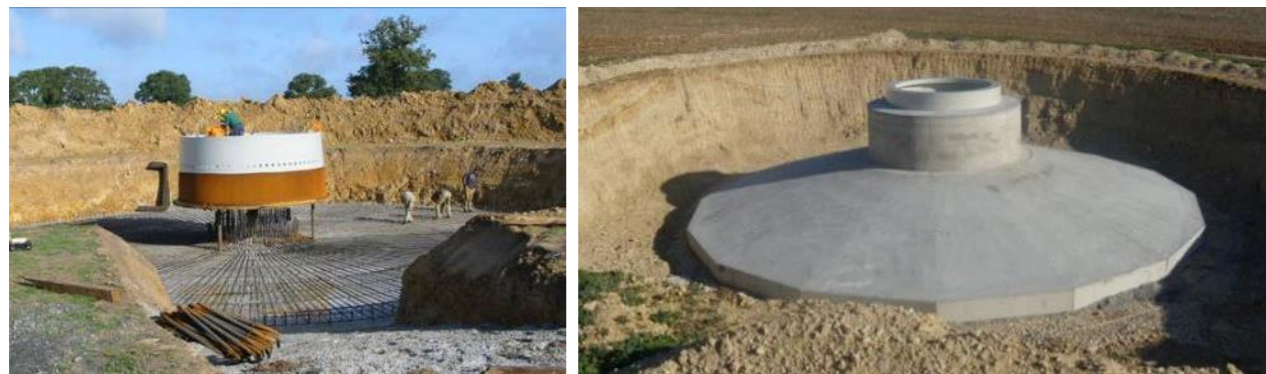
Figure 3 : le ferrailage et le coulage d'une fondation d'éolienne

Les fondations seront définies à la suite d'une étude géotechnique qui précisera les caractéristiques du sol et permettra de dimensionner précisément l'ouvrage. À titre indicatif, les fondations d'une éolienne nécessitent en moyenne de creuser sur une superficie de 452 m² pour environ 3 m de profondeur, puis de couler de 300 à 400 m³ de béton avec un ferrailage de 20 à 30 tonnes d'acier.

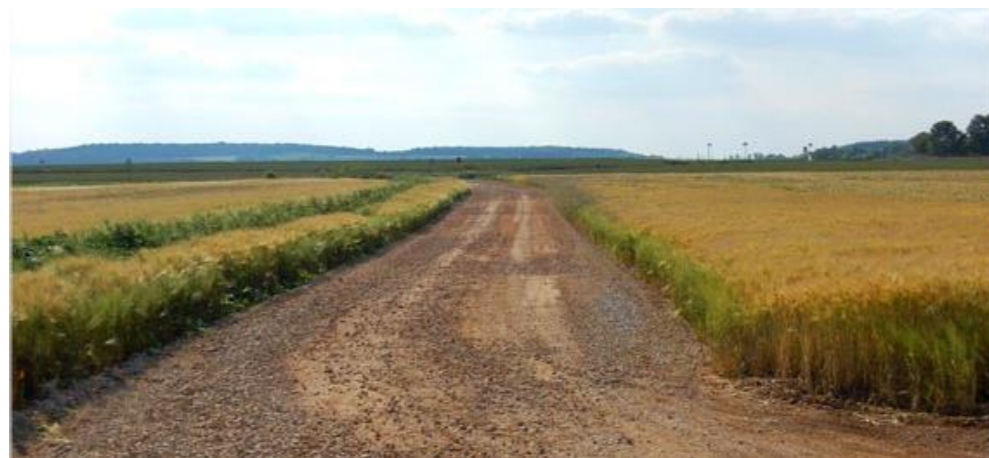
Figure 4 : un exemple de voie d'accès à un parc éolien

Afin d'accéder aux éoliennes, des chemins seront renforcés et créés depuis le réseau viaire du site. Ces accès reprendront au maximum des chemins existants. Ils présenteront une largeur de 5 m et devront supporter une charge de 10 à 12 tonnes. Leur surface sera stabilisée par un décapage de la terre végétale et un empierrement par apport de graviers et de sable (ou la mise en œuvre d'un traitement de sol à la chaux).

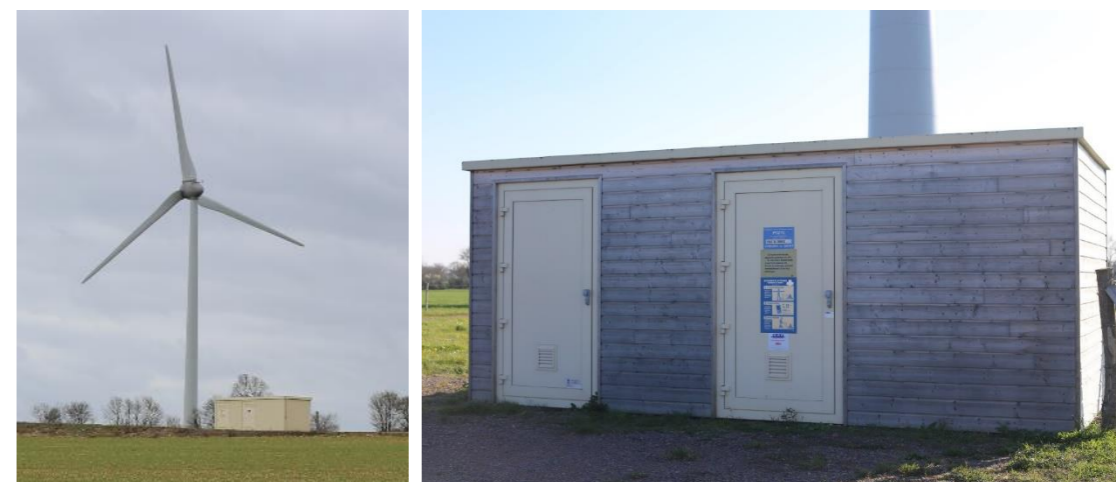
Figure 5 : exemples de poste de livraison électrique

Le poste de livraison assure la connexion entre le réseau électrique inter-éolien (réseau interne) et le réseau électrique public de distribution (réseau externe). Il contient l'ensemble des appareillages de contrôle, de sécurité et de comptage électrique nécessaires au fonctionnement d'un parc éolien. Cinq postes de livraison seront installés pour le projet éolien des Stellaires. Ces bâtiments auront une surface d'environ 15 m² et une hauteur totale d'environ 3 m. Il sera situé aux abords des éoliennes 10 et 12.

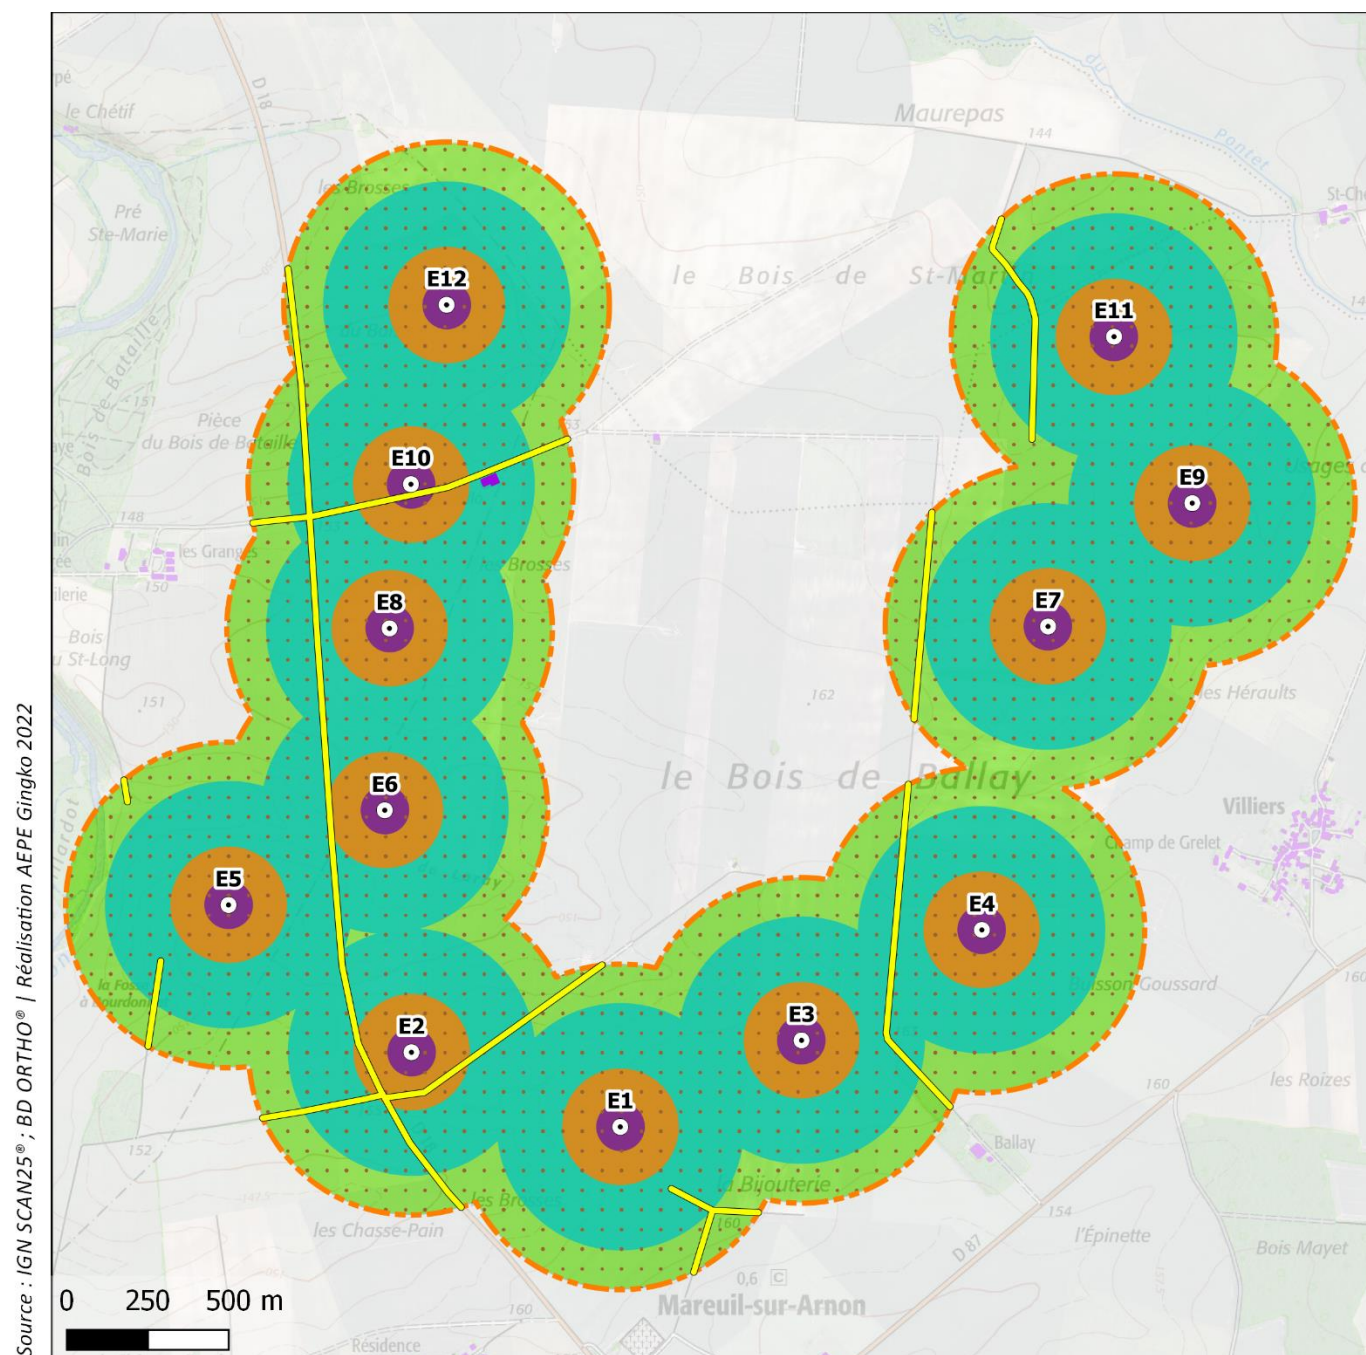
Carte 5 : les zones d'effet des différents risques étudiés

Scénario	Zone d'effet	Éolienne	Cinétique	Intensité	Gravité	Probabilité	Risque	Acceptabilité
Effondrement de l'éolienne	Disque dont le rayon correspond à une hauteur totale de la machine en bout de pale, soit 180 m	Toutes	Rapide	Exposition modérée	Modéré	D	Très faible	Acceptable
Chute de glace	Zone de survol soit un rayon de 75 m	Toutes	Rapide	Exposition modérée	Modéré	A	Faible	Acceptable
Chute d'élément de l'éolienne	Zone de survol soit un rayon de 75 m	Toutes	Rapide	Exposition modérée	Modéré	C	Très faible	Acceptable
Projection de pales ou de fragments de pales	Rayon de 500 m autour des éoliennes	E1 E2 E3 E4 E5 E10	Rapide	Exposition modérée	Sérieux	D	Très faible	Acceptable
		E6 E7 E8 E9 E11 E12	Rapide	Exposition modérée	Modéré	D	Très faible	Acceptable
Projection de glace	Rayon de 382,05 m autour des éoliennes	Toutes	Rapide	Exposition modérée	Modéré	B	Très faible	Acceptable

AEPE Gingko Synthèse des zones d'effet des risques étudiés

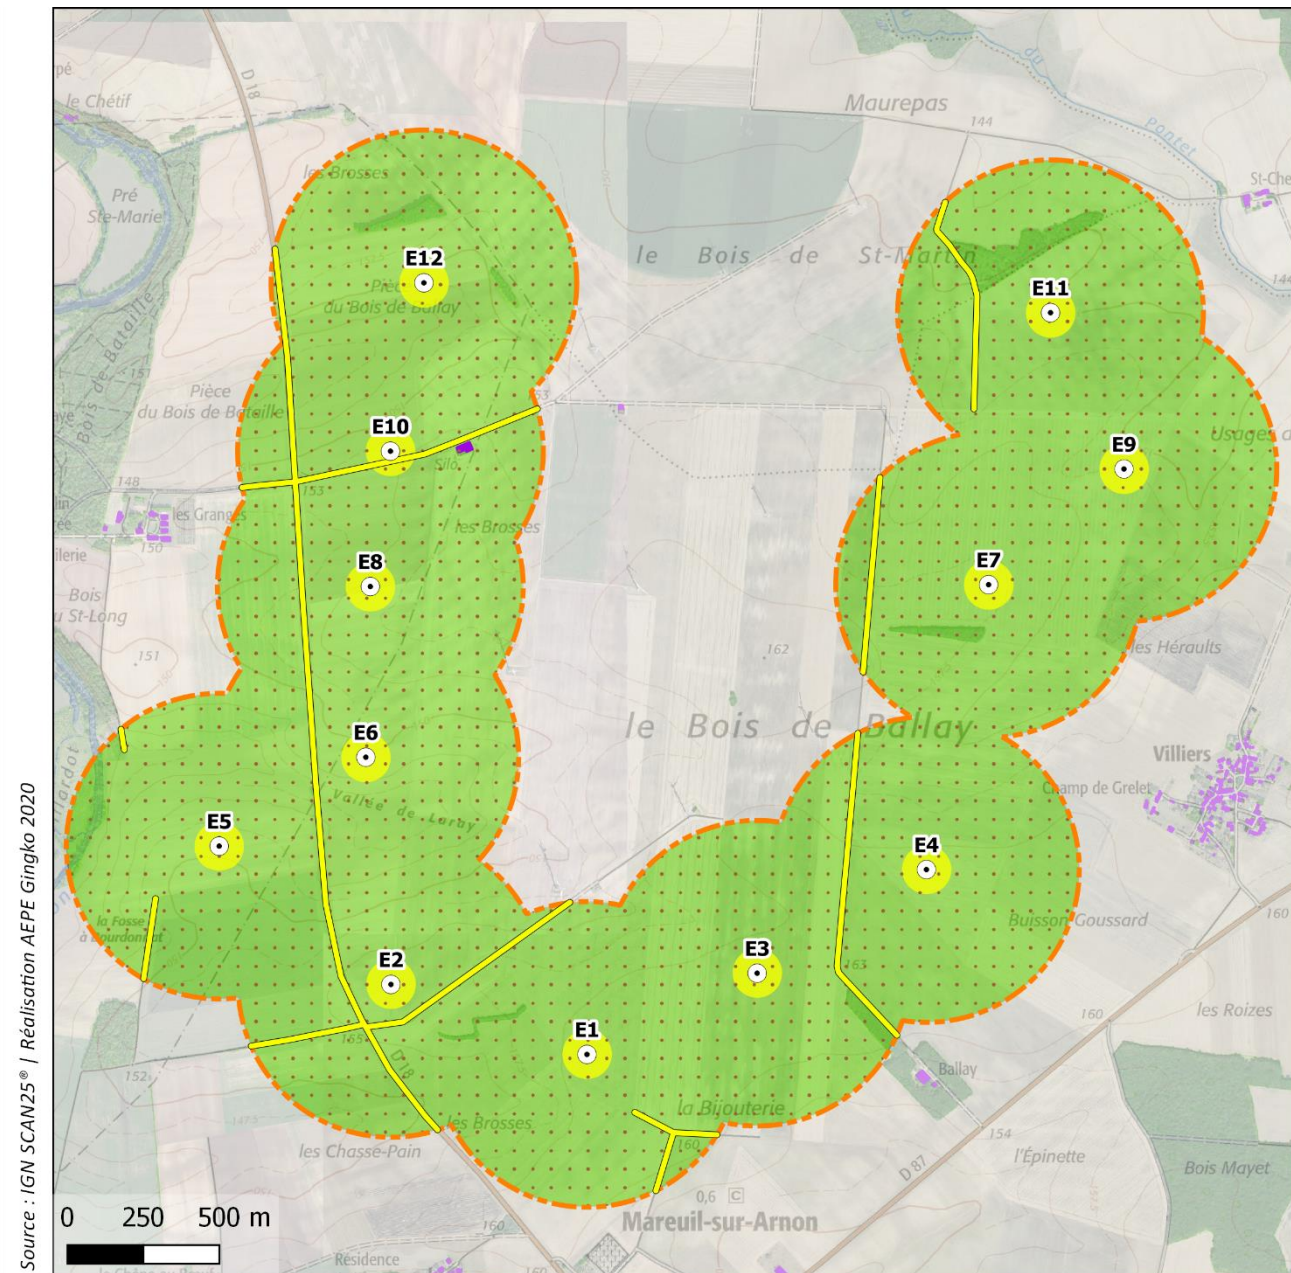
La carte ci-après permet d'illustrer le niveau de risque calculé au sein du périmètre d'étude de dangers à partir des différents scénarios envisagés, sachant qu'aucun risque important n'a été recensé.

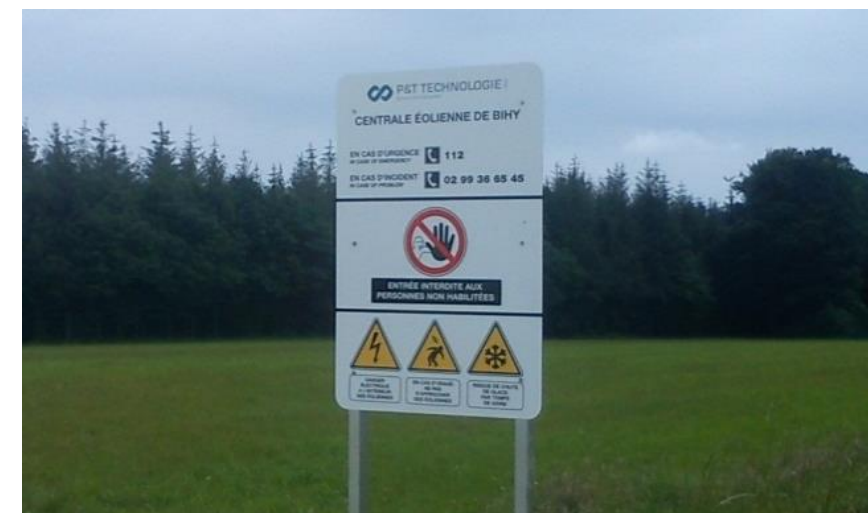
Photo 1 : exemple de panneau de prévention des risques sur un parc éolien

Évènement initiateur	Évènement intermédiaire	N° fonction de sécurité	Description de la mesure de maîtrise de risque (MMR)
Conditions climatiques favorables à la formation de glace	Dépôt de glace sur les pales	2	Panneautage en pied de projet Éloignement des zones habitées et fréquentées Système de détection de formation de glace

Il faut noter que ces zones de survol des pales sont très peu fréquentées. Toutefois, afin de prévenir ce risque, les mesures mises en place sont : le respect d'un éloignement des éoliennes des lieux de vie fréquentés et la présence de systèmes de détection de glace sur les éoliennes. De plus, conformément à l'article 14 de l'arrêté du 26 août 2011, un panneau préventif informant des risques de chute de glace au pied des éoliennes sera mis en place afin de limiter les risques pour le public.

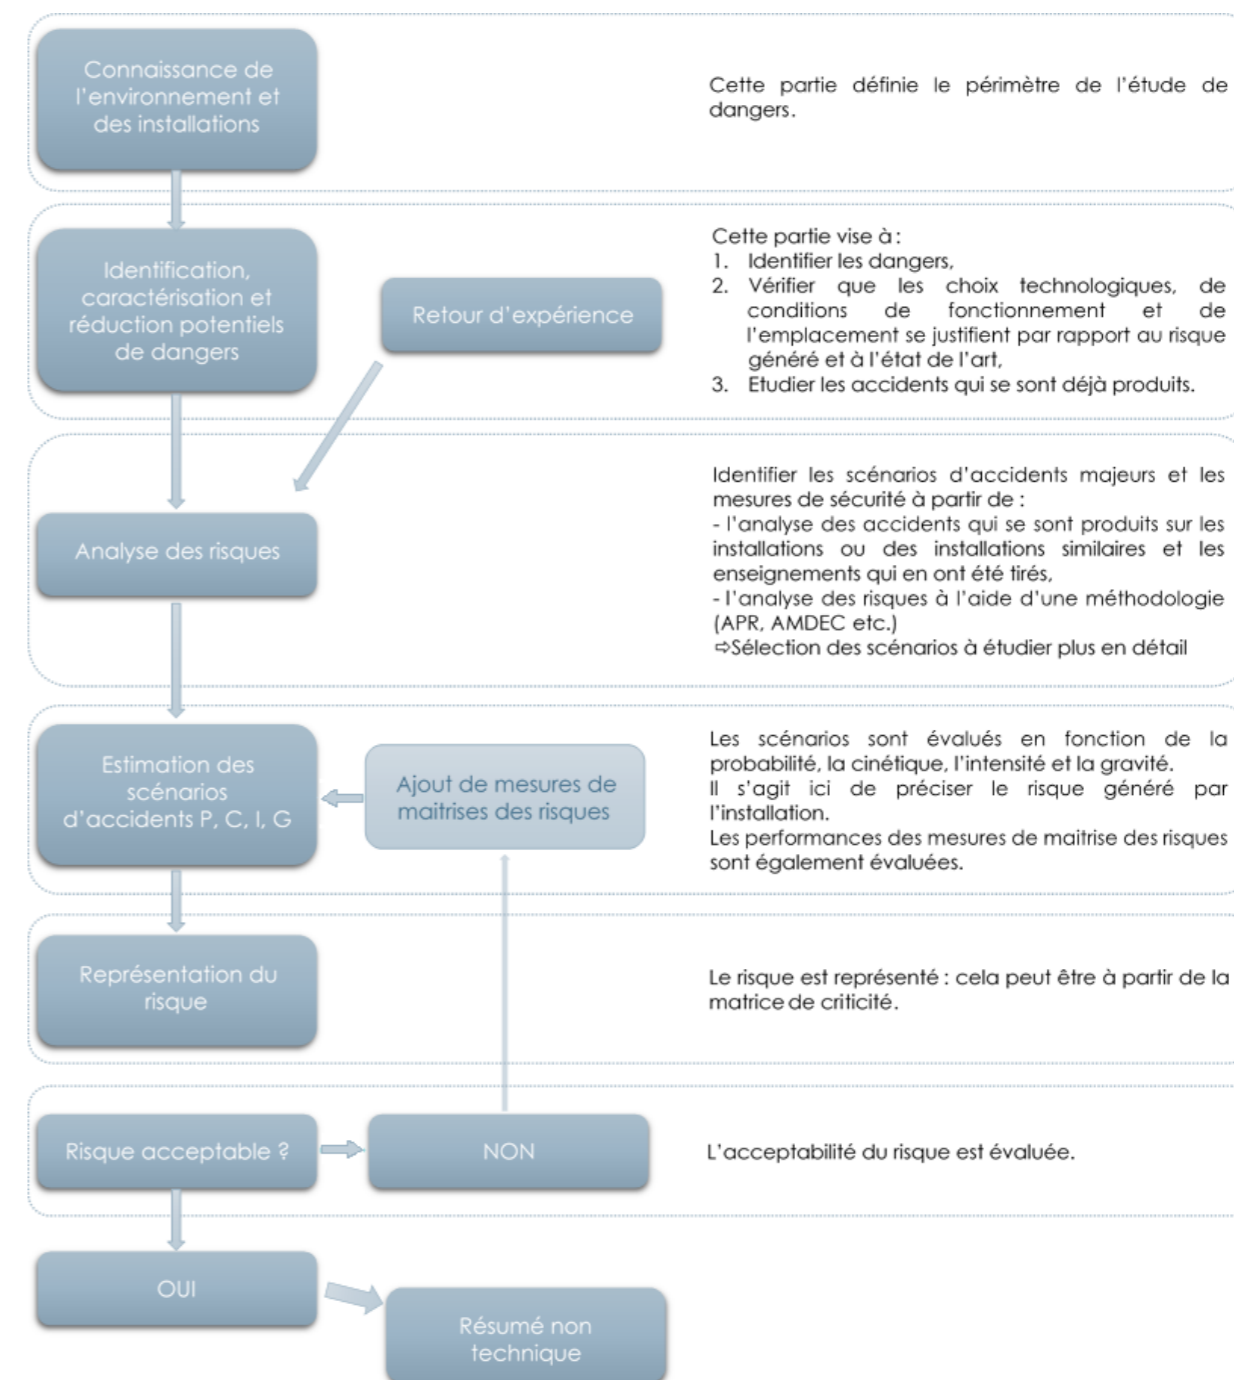
Figure 1 : la démarche générale de l'étude de dangers

Le graphique ci-dessous synthétise les différentes étapes et les objectifs de l'étude de dangers :
