Parc éolien des Stellaires

Communes de Mareuil-sur-Arnon et Ségry

Dossier de Demande d'Autorisation Environnementale (DDAE)

Pièce 6-B : Résumé non technique de l'étude de dangers

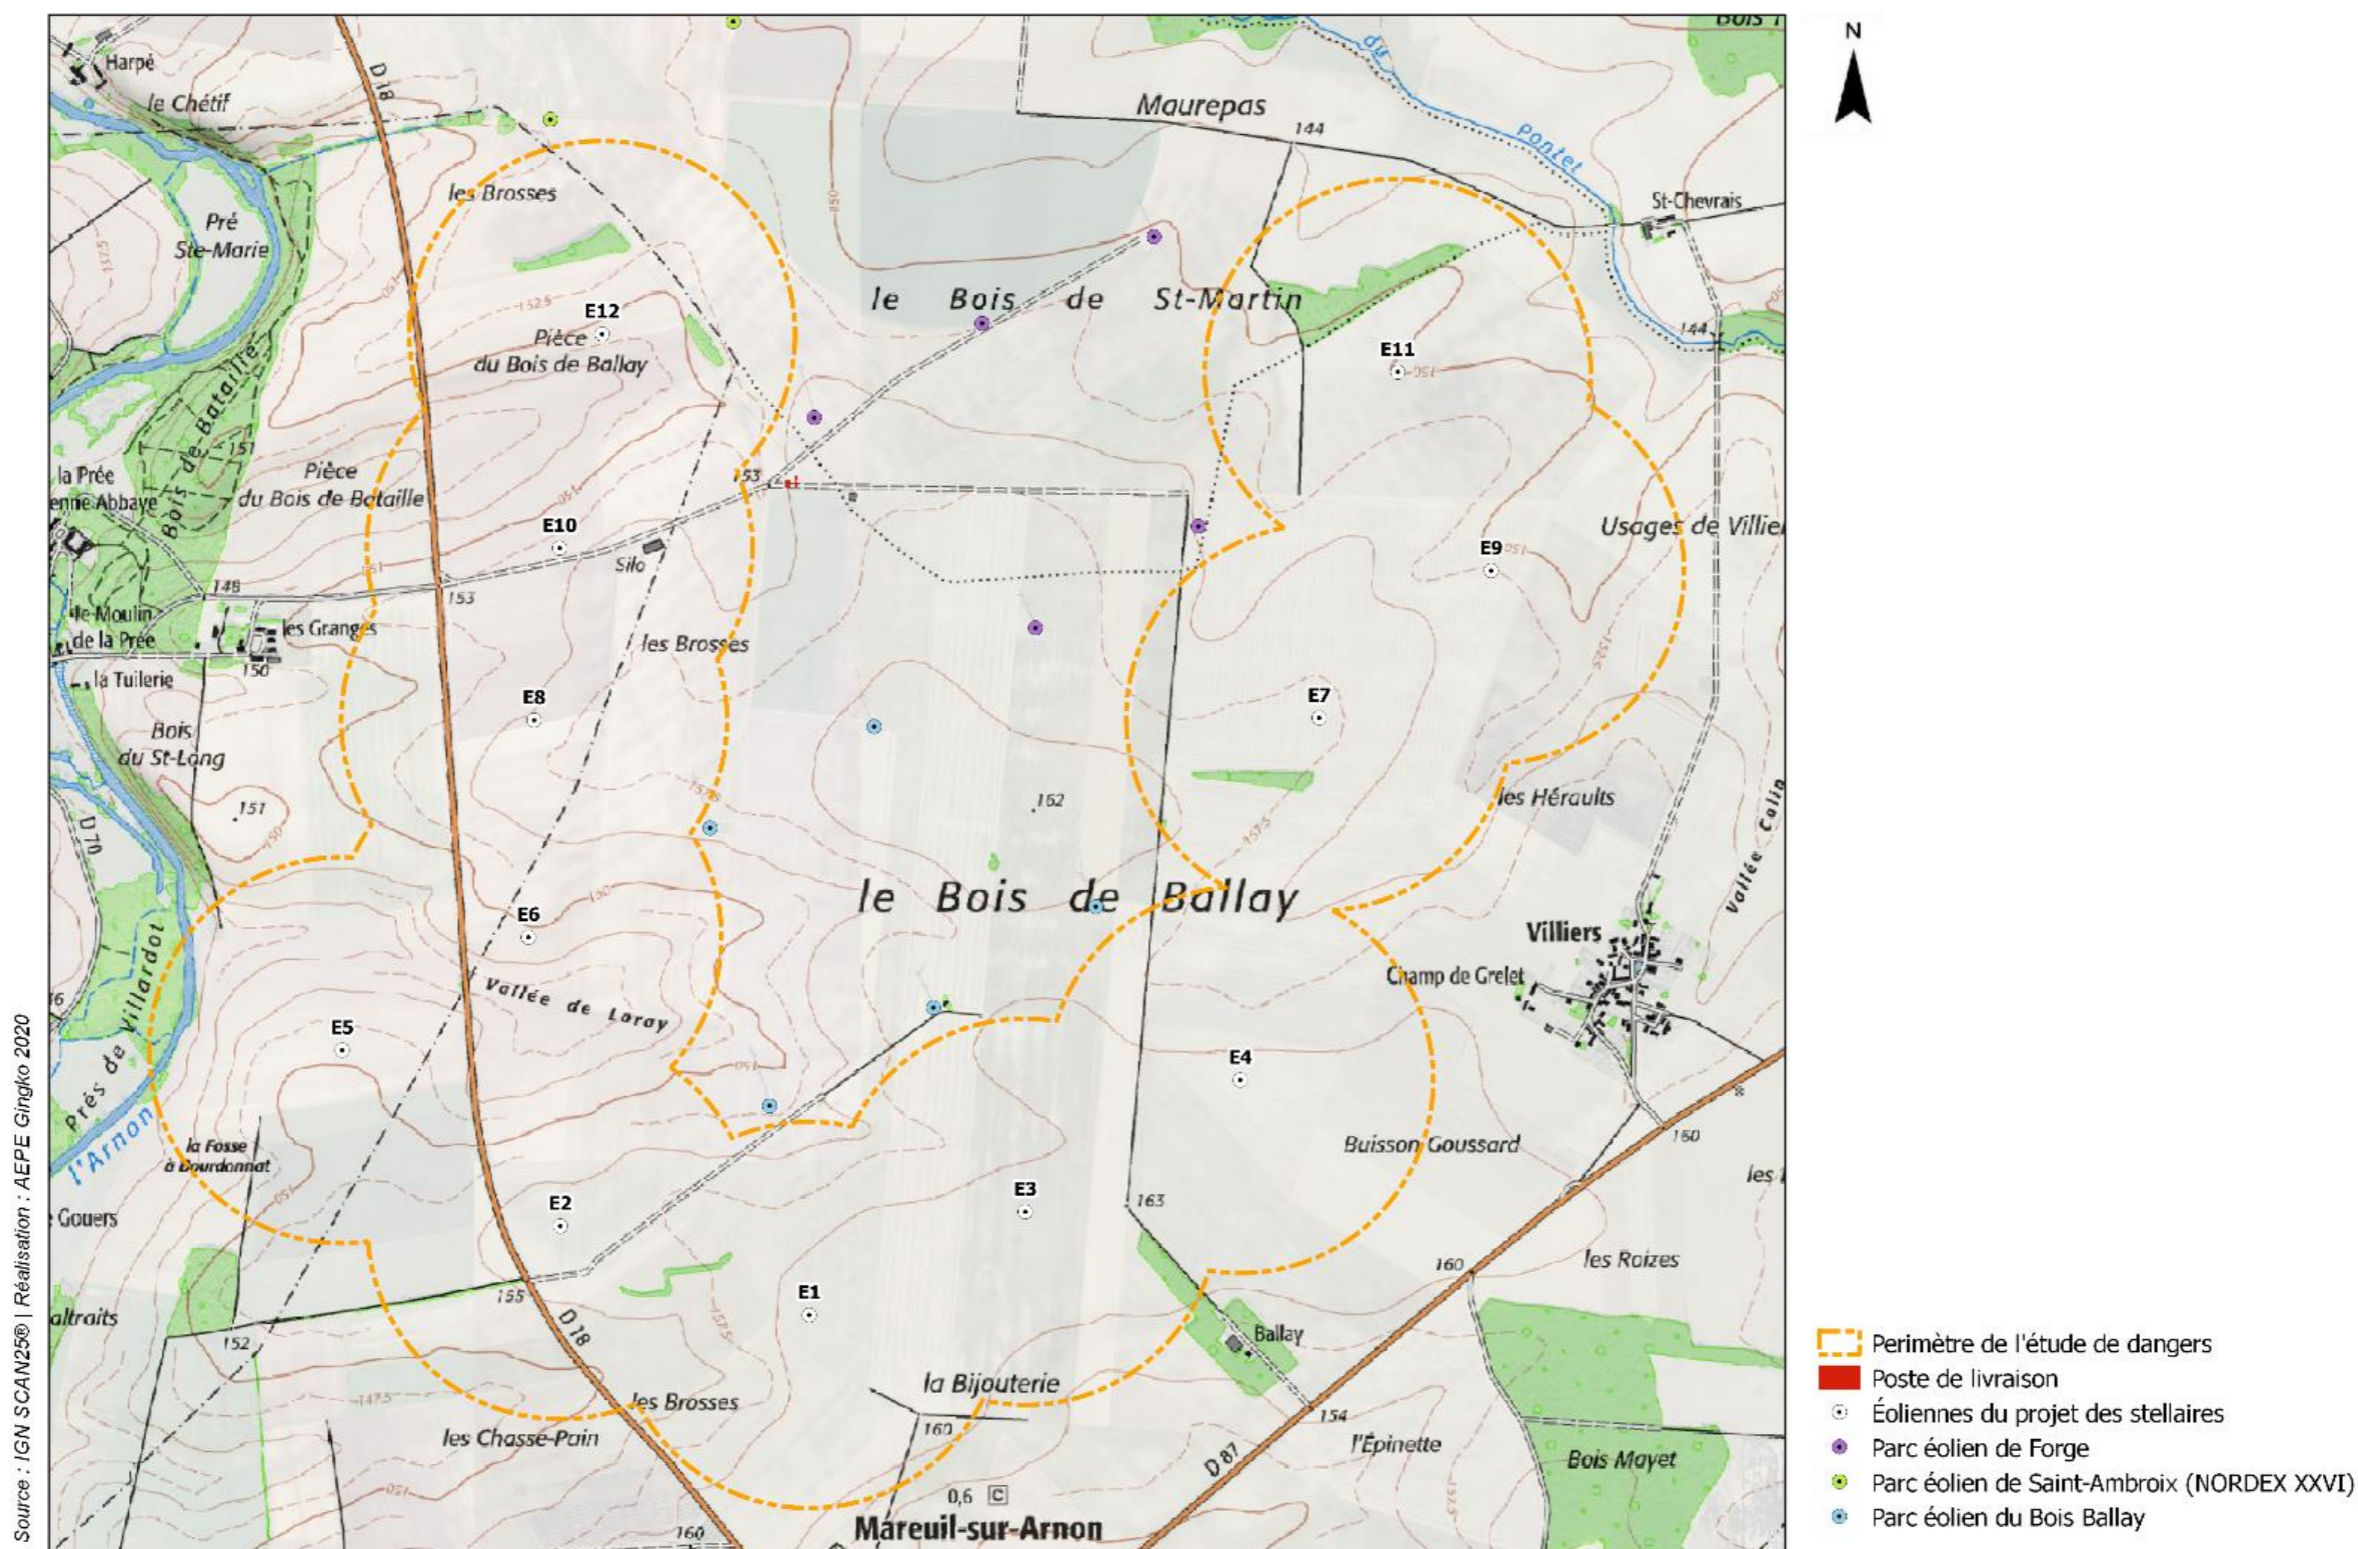
Compte tenu des spécificités de l'organisation spatiale d'un parc éolien, composé de plusieurs éléments disjoints, la zone sur laquelle porte l'étude de dangers est constituée d'une aire d'étude par éolienne. Chaque aire d'étude

correspond à l'ensemble des points situés à une distance inférieure ou égale à 500 m à partir de l'emprise du mât de l'aérogénérateur. Cette distance équivaut à la distance d'effet retenue pour les phénomènes de projection. La zone d'étude n'intègre pas les environs du poste de livraison, qui est néanmoins représenté sur la carte. Les expertises réalisées dans le cadre de la présente étude ont en effet montré l'absence d'effet à l'extérieur du poste de livraison pour chacun des phénomènes dangereux potentiels pouvant l'affecter.

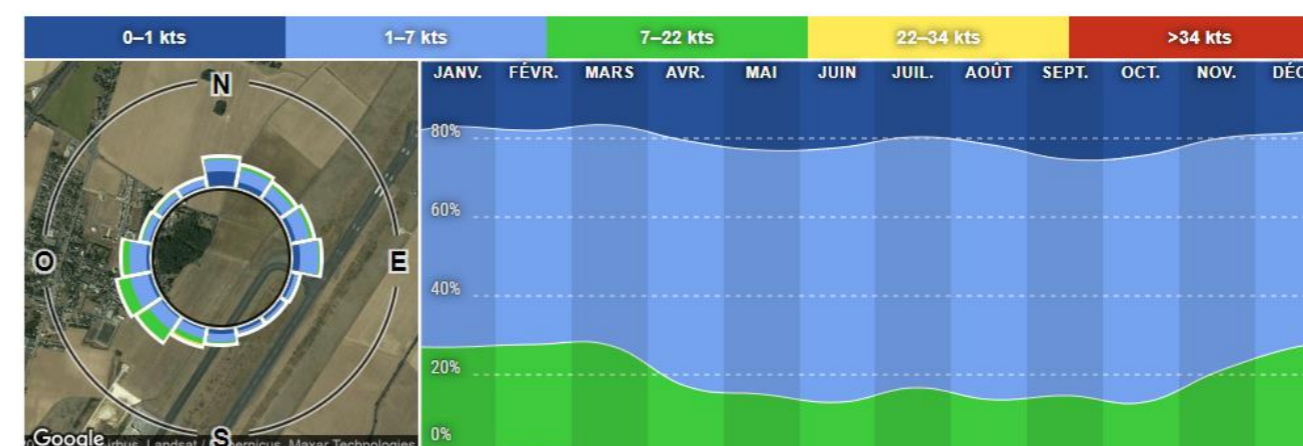
Figure 2 : la rose des vents du site et les vitesses en nœuds (Source Windfinder)

la rose des vents ci-après présente le nombre d'heures par an durant lequel le vent souffle dans la direction indiquée au niveau de l'aéroport de Châteauroux-Déols à 32 km à l'ouest du site du projet. Les vents dominants sont d'orientation Sud-Ouest/Nord-Est.

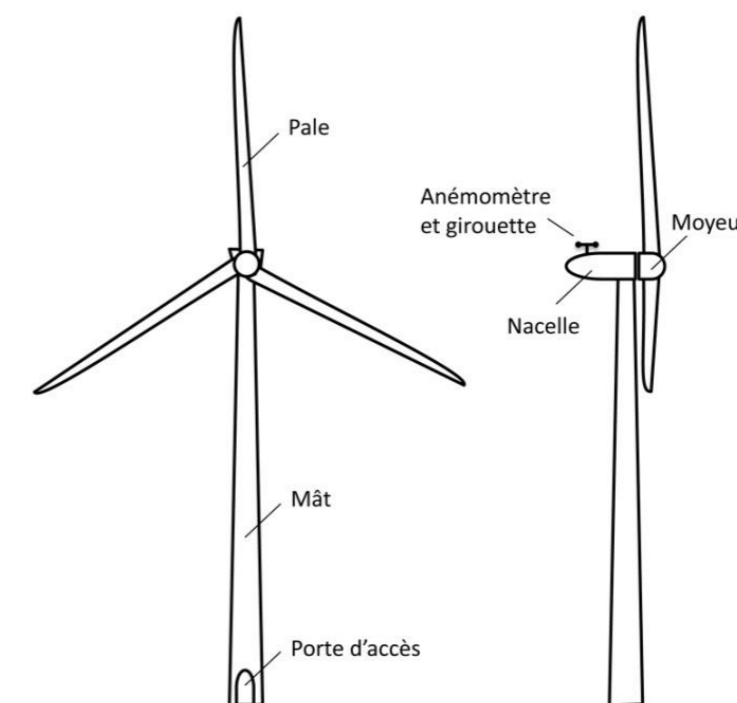
Figure 3 : le schéma simplifié d'un aérogénérateur (Nordex)

- **Le rotor** qui est composé de trois pales (pour la grande majorité des éoliennes actuelles) construites en matériaux composites et réunies au niveau du moyeu.

- **Le mât** est généralement composé de 3 à 4 tronçons en acier ou 15 à 20 anneaux de béton surmontés d'un ou plusieurs tronçons en acier. Dans la plupart des éoliennes, il abrite le transformateur qui permet d'élever la tension électrique de l'éolienne au niveau de celle du réseau électrique.
- **La nacelle** abrite plusieurs éléments fonctionnels :
 - le générateur transforme l'énergie de rotation du rotor en énergie électrique ;
 - le système de freinage mécanique ;
 - le système d'orientation de la nacelle qui place le rotor face au vent pour une production optimale d'énergie ;
 - les outils de mesure du vent (anémomètre, girouette),
 - le balisage diurne et nocturne nécessaire à la sécurité aéronautique.

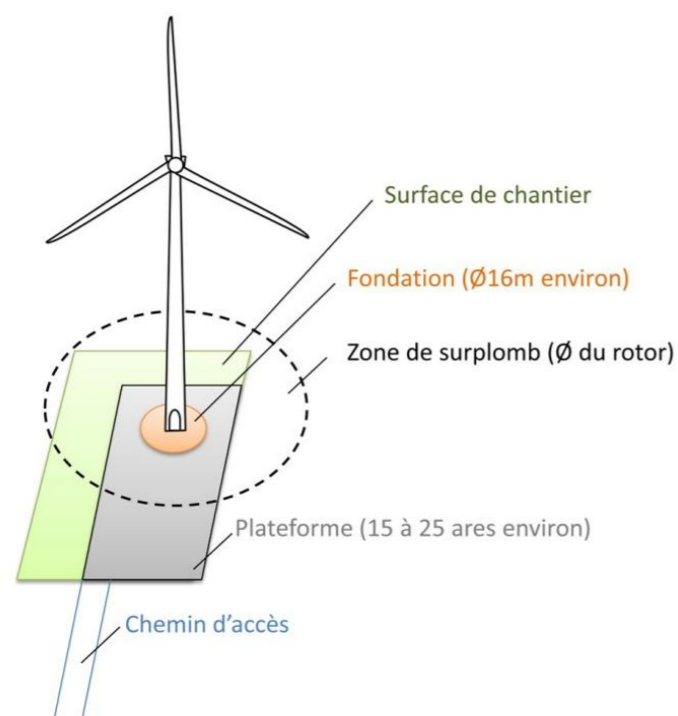
Figure 4 : l'illustration des emprises au sol d'une éolienne

- **La surface de chantier** est une surface temporaire, durant la phase de construction, destinée aux manœuvres des engins et au stockage au sol des éléments constitutifs des éoliennes.
- **La fondation de l'éolienne** est recouverte de terre végétale. Ses dimensions exactes sont calculées en fonction des aérogénérateurs et des propriétés du sol.
- **La zone de surplomb ou de survol** correspond à la surface au sol au-dessus de laquelle les pales sont situées, en considérant une rotation à 360° du rotor par rapport à l'axe du mât.
- **La plateforme** correspond à une surface permettant le positionnement de la grue destinée au montage et aux opérations de maintenance liées aux éoliennes. Sa taille varie en fonction des éoliennes choisies et de la configuration du site d'implantation.

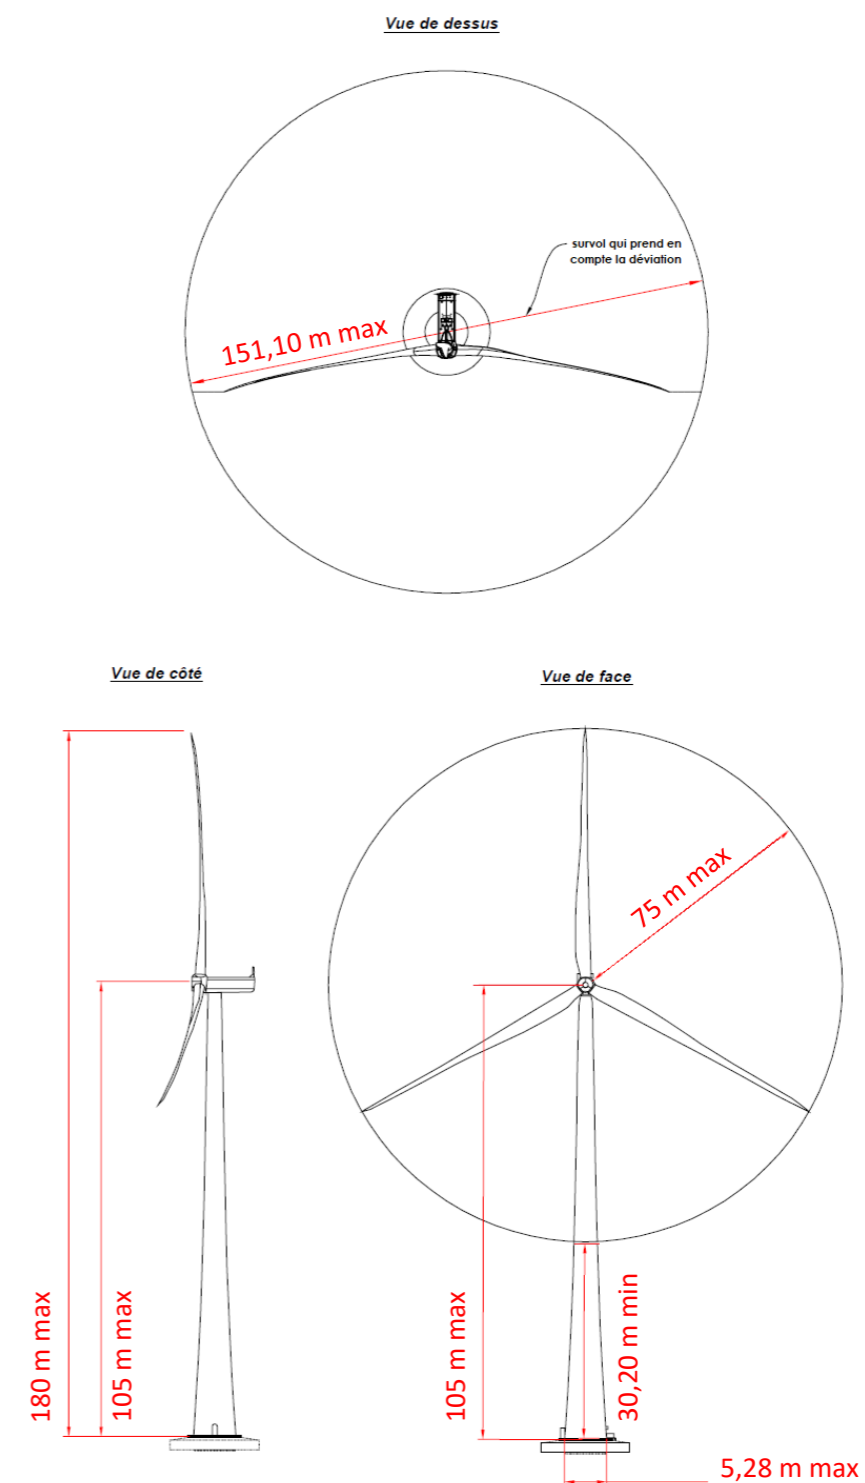
Le parc éolien des Stellaires est composé de 12 éoliennes et de 5 postes de livraison. À ce stade, seul le gabarit d'éolienne qui sera installé sur le parc éolien des Stellaires est défini. L'étude de dangers sera réalisée en prenant en compte les dimensions maximales des modèles d'éoliennes retenues pour le gabarit. Par conséquent, chaque aérogénérateur aura une hauteur de moyeu de 105 m maximum, une hauteur de mât (sous nacelle) de 101,48 m maximum, une hauteur de mat en sommet de nacelle de 109,88 m maximum un diamètre de rotor de 150 m maximum, et une hauteur totale en bout de pale de 180 m maximum.

Figure 5 : les dimensions du gabarit d'éolienne envisagé

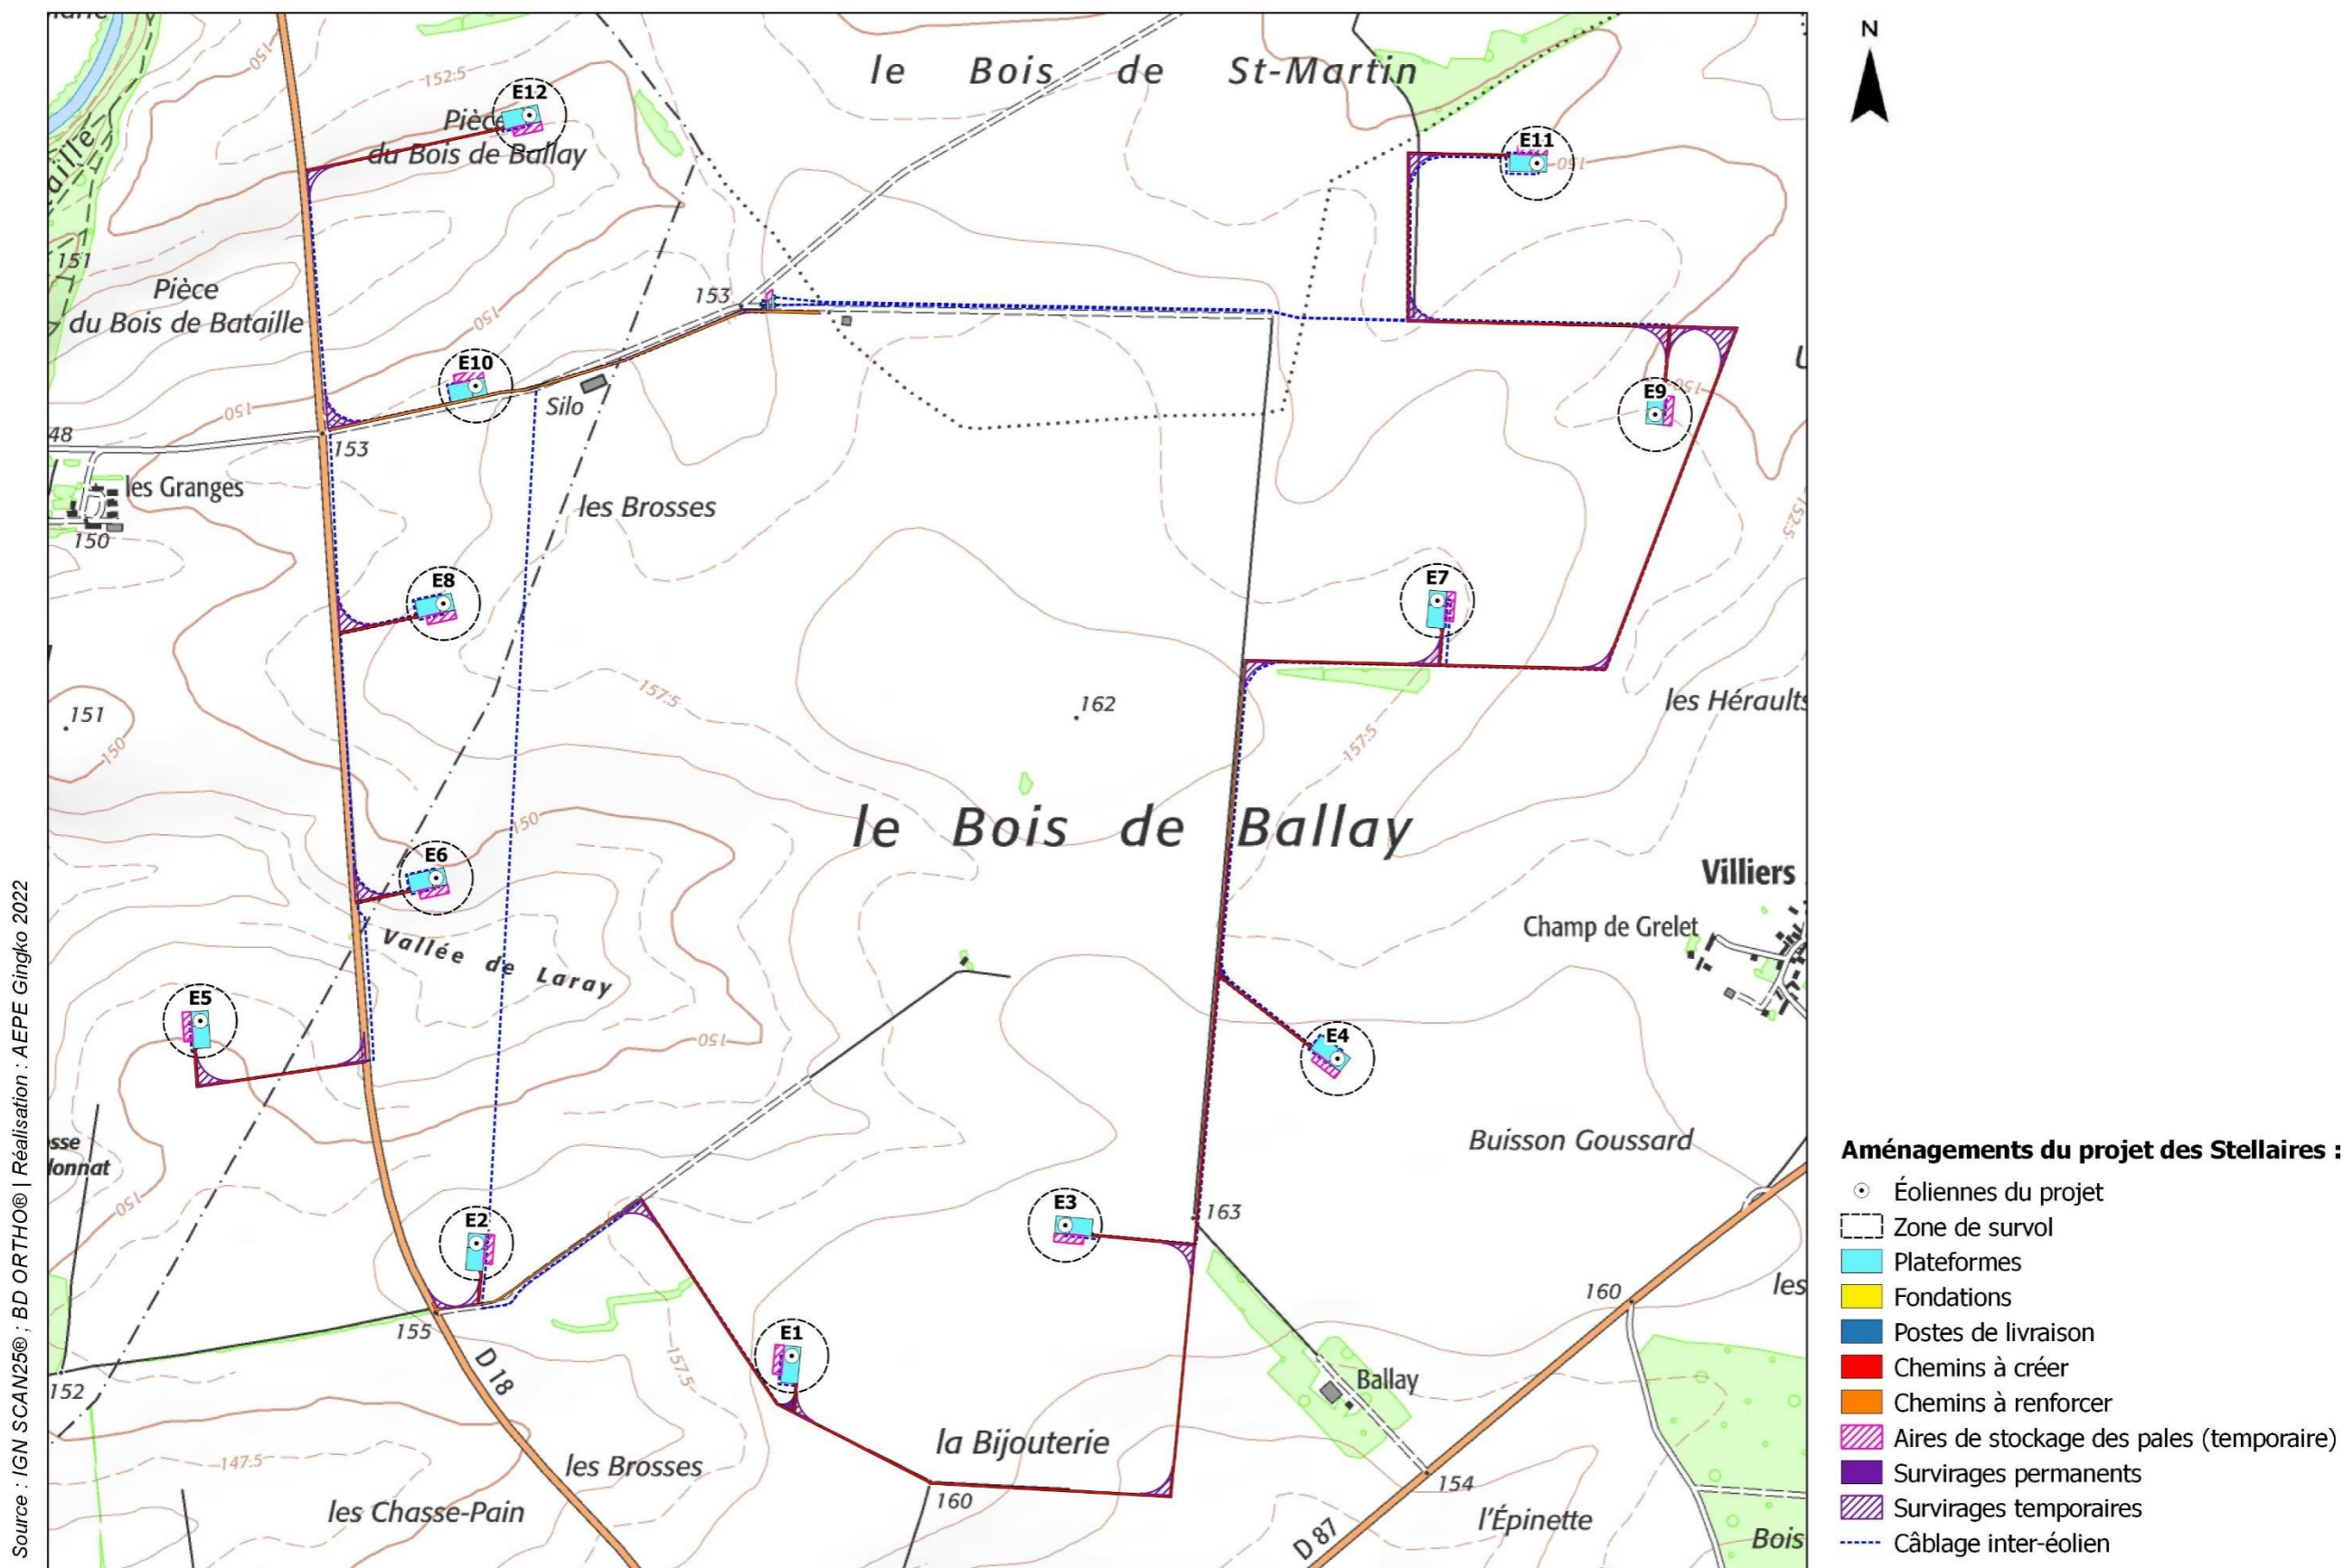
Carte 8 : le plan détaillé de l'installation sur Scan 25

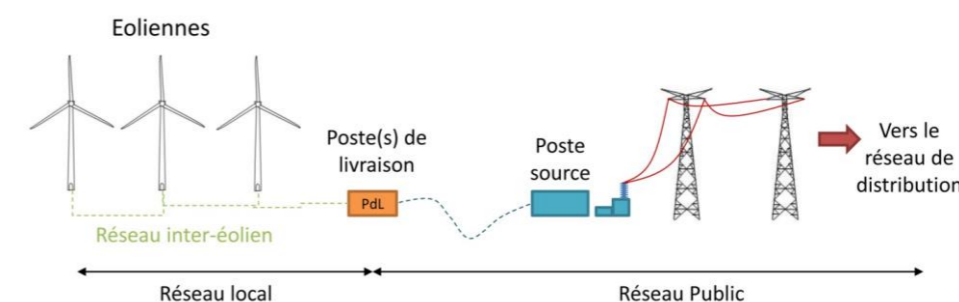
Figure 6 : le schéma de raccordement électrique d'un parc éolien

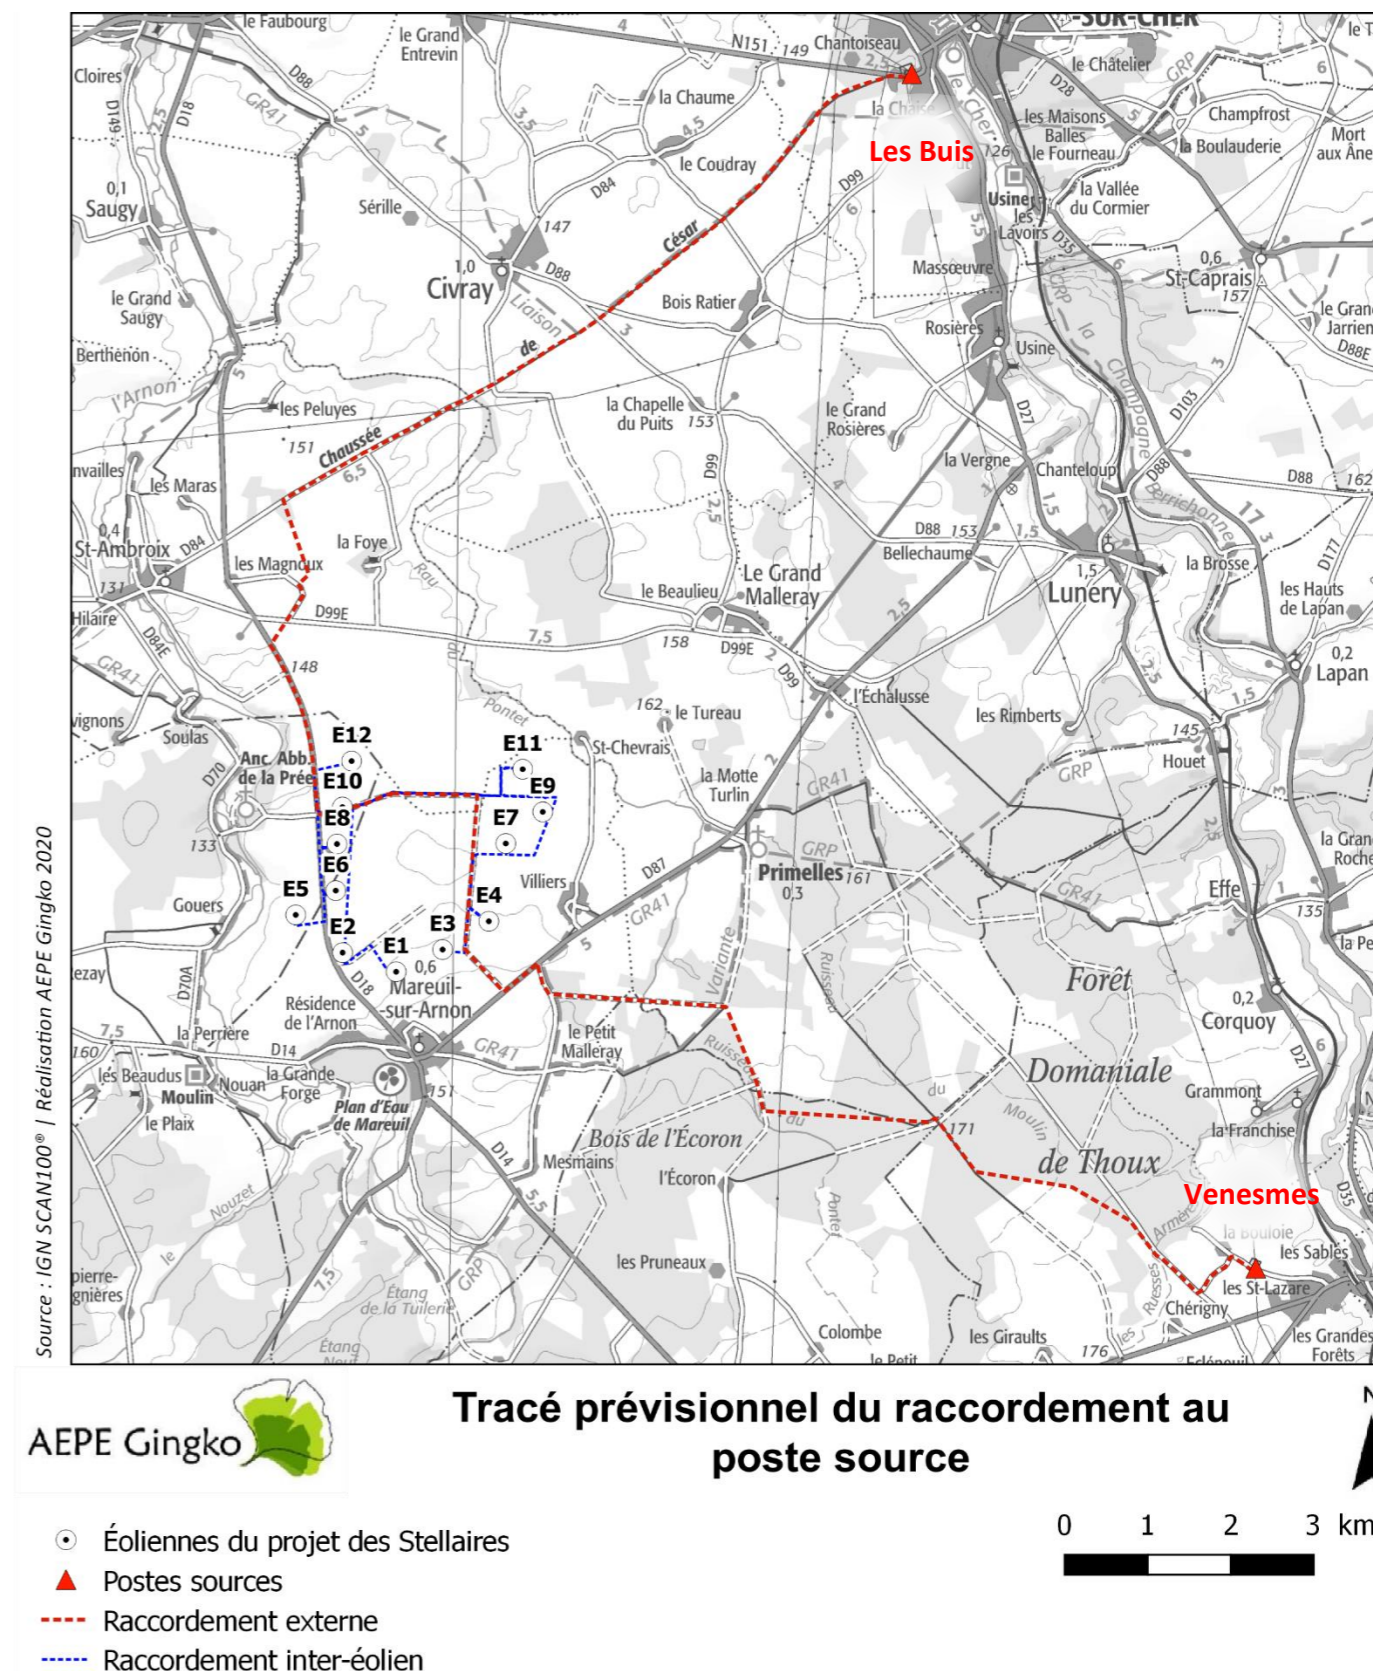
Le tracé présenté sur la carte ci-après n'est que prévisionnel car l'autorisation environnementale est nécessaire pour réaliser une demande de raccordement.

Carte 10 : Tracé prévisionnel de la solution de raccordement au poste source

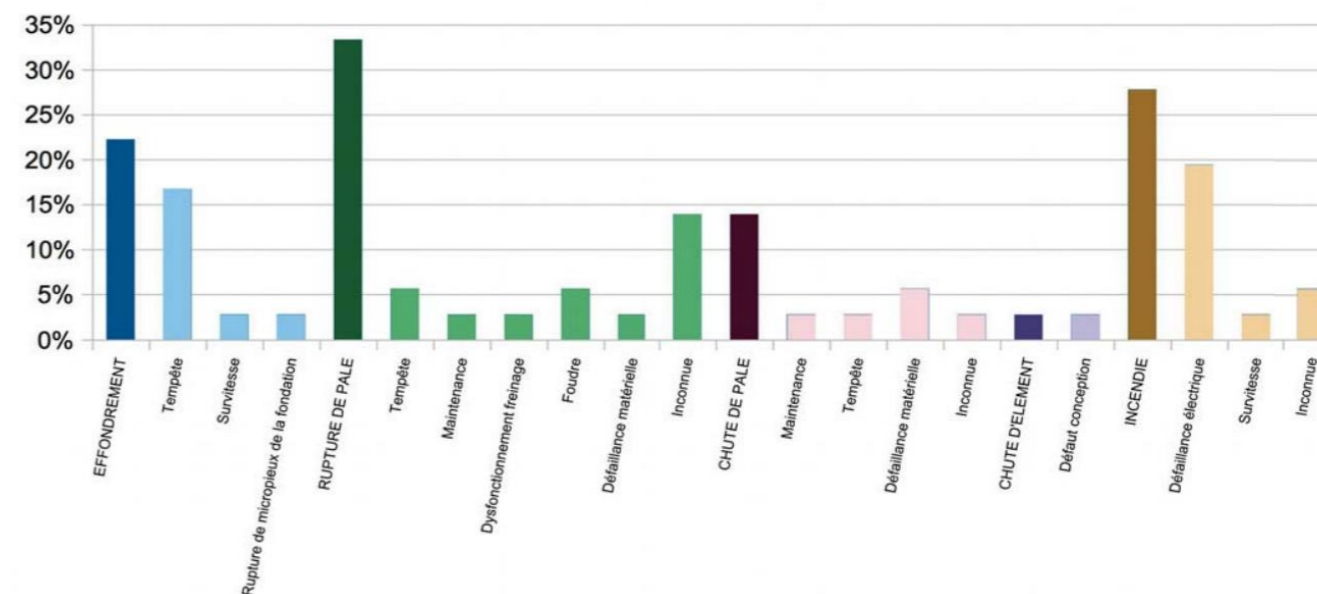
Le graphique suivant montre la répartition des événements accidentels et de leurs causes premières sur le parc d'aérogénérateur français entre 2000 et 2010. Cette synthèse exclut les accidents du travail et les événements qui n'ont pas conduit à des effets sur les zones autour des aérogénérateurs. L'identification des causes est nécessairement réductrice. Dans ce graphique sont présentés :

- La répartition des événements effondrement, rupture de pale, chute de pale, chute d'éléments et incendie, par rapport à la totalité des accidents observés en France. Elles sont représentées par des histogrammes de couleur foncée ;
- La répartition des causes premières pour chacun des événements décrits ci-dessus. Celle-ci est donnée par rapport à la totalité des accidents observés en France. Elles sont représentées par des histogrammes de couleur claire.

Figure 7 : les causes premières des accidents d'aérogénérateurs en France (source FEE)

Par ordre d'importance, les accidents les plus recensés sont les ruptures de pale, les effondrements, les incendies, les chutes de pale et les chutes des autres éléments de l'éolienne. Les tempêtes sont la principale cause de ces accidents.

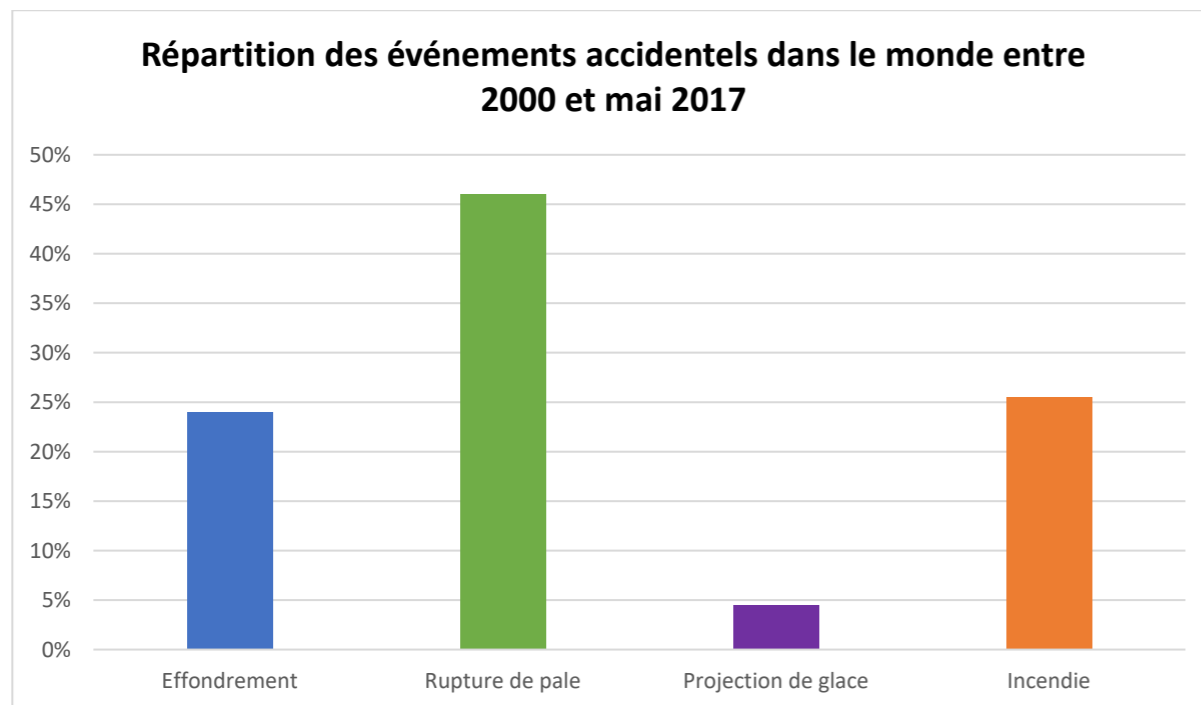
Le graphique suivant montre la répartition des événements accidentels par rapport à la totalité des accidents analysés.

Figure 8 : les causes des accidents d'aérogénérateurs dans le monde (source FEE)

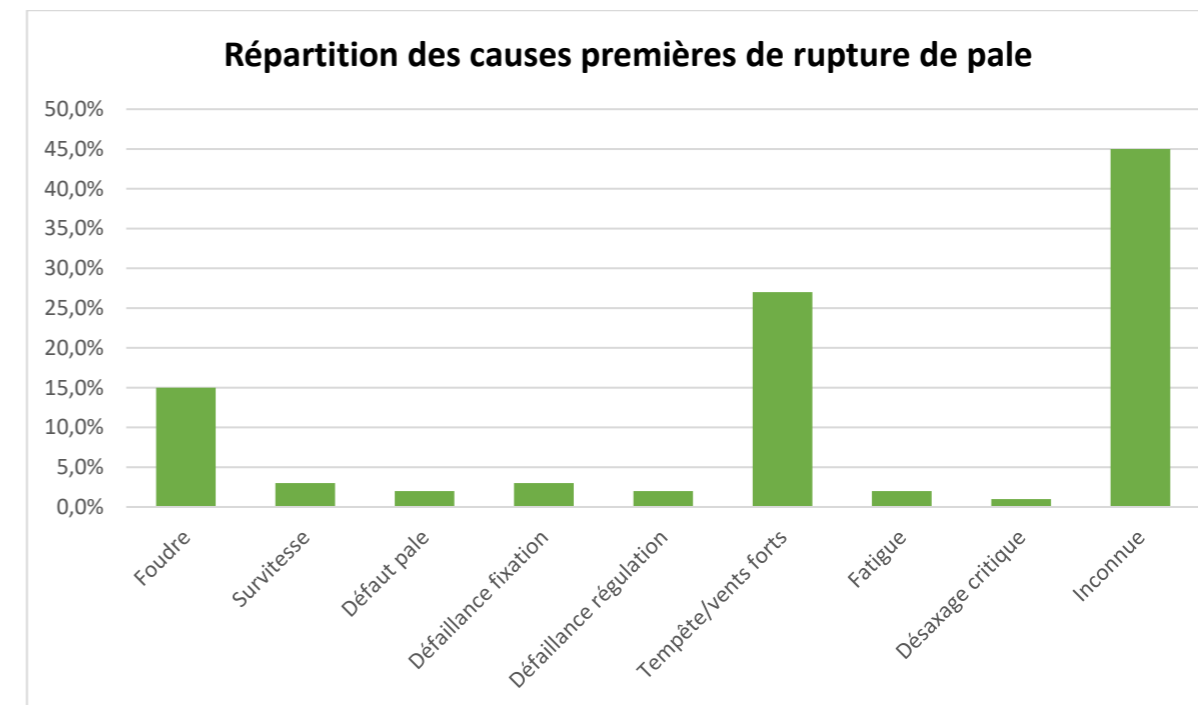
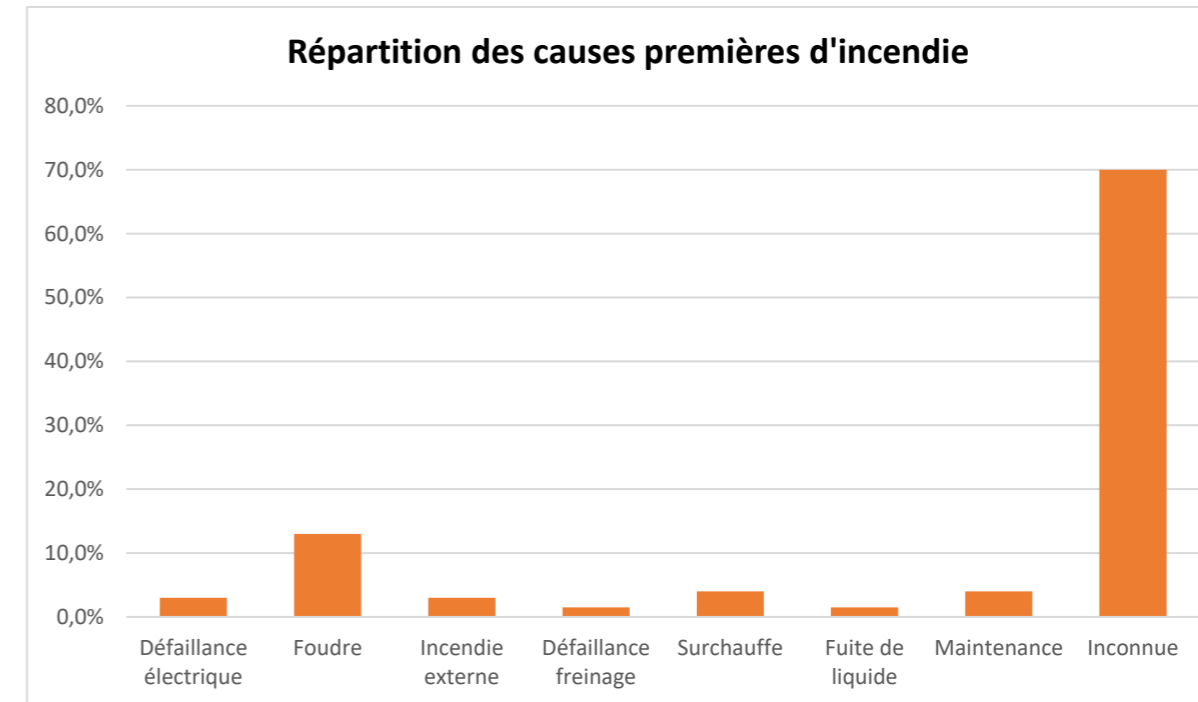
Ci-après, est présenté le recensement des causes premières pour chacun des événements accidentels recensés (données en répartition par rapport à la totalité des accidents analysés).

Figure 9 : les causes premières des accidents d'aérogénérateurs dans le monde (source : FEE)

Tout comme pour le retour d'expérience français, ce retour d'expérience montre l'importance des causes « tempêtes et vents forts » dans les accidents. Il souligne également le rôle de la foudre dans les accidents.

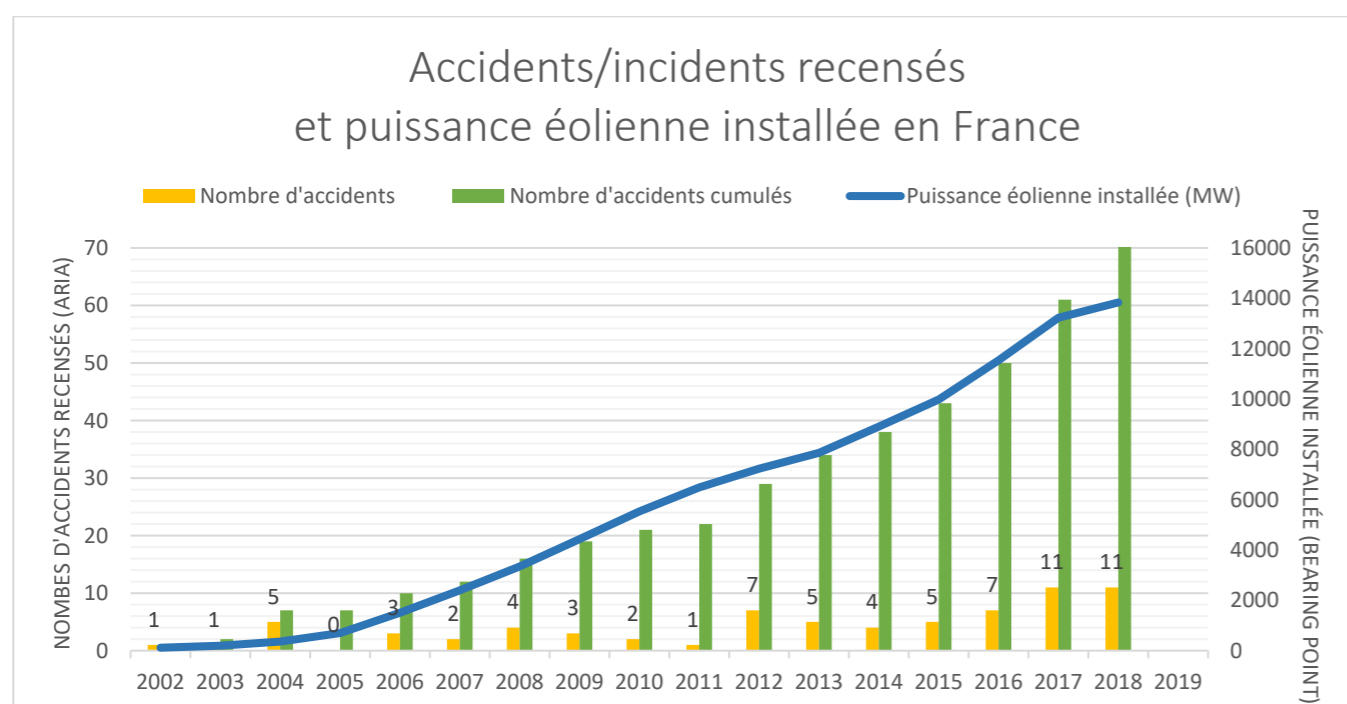
Figure 10 : le nombre d'accidents éoliens recensés par la base ARIA entre 2002 et 2019 en France (ARIA)

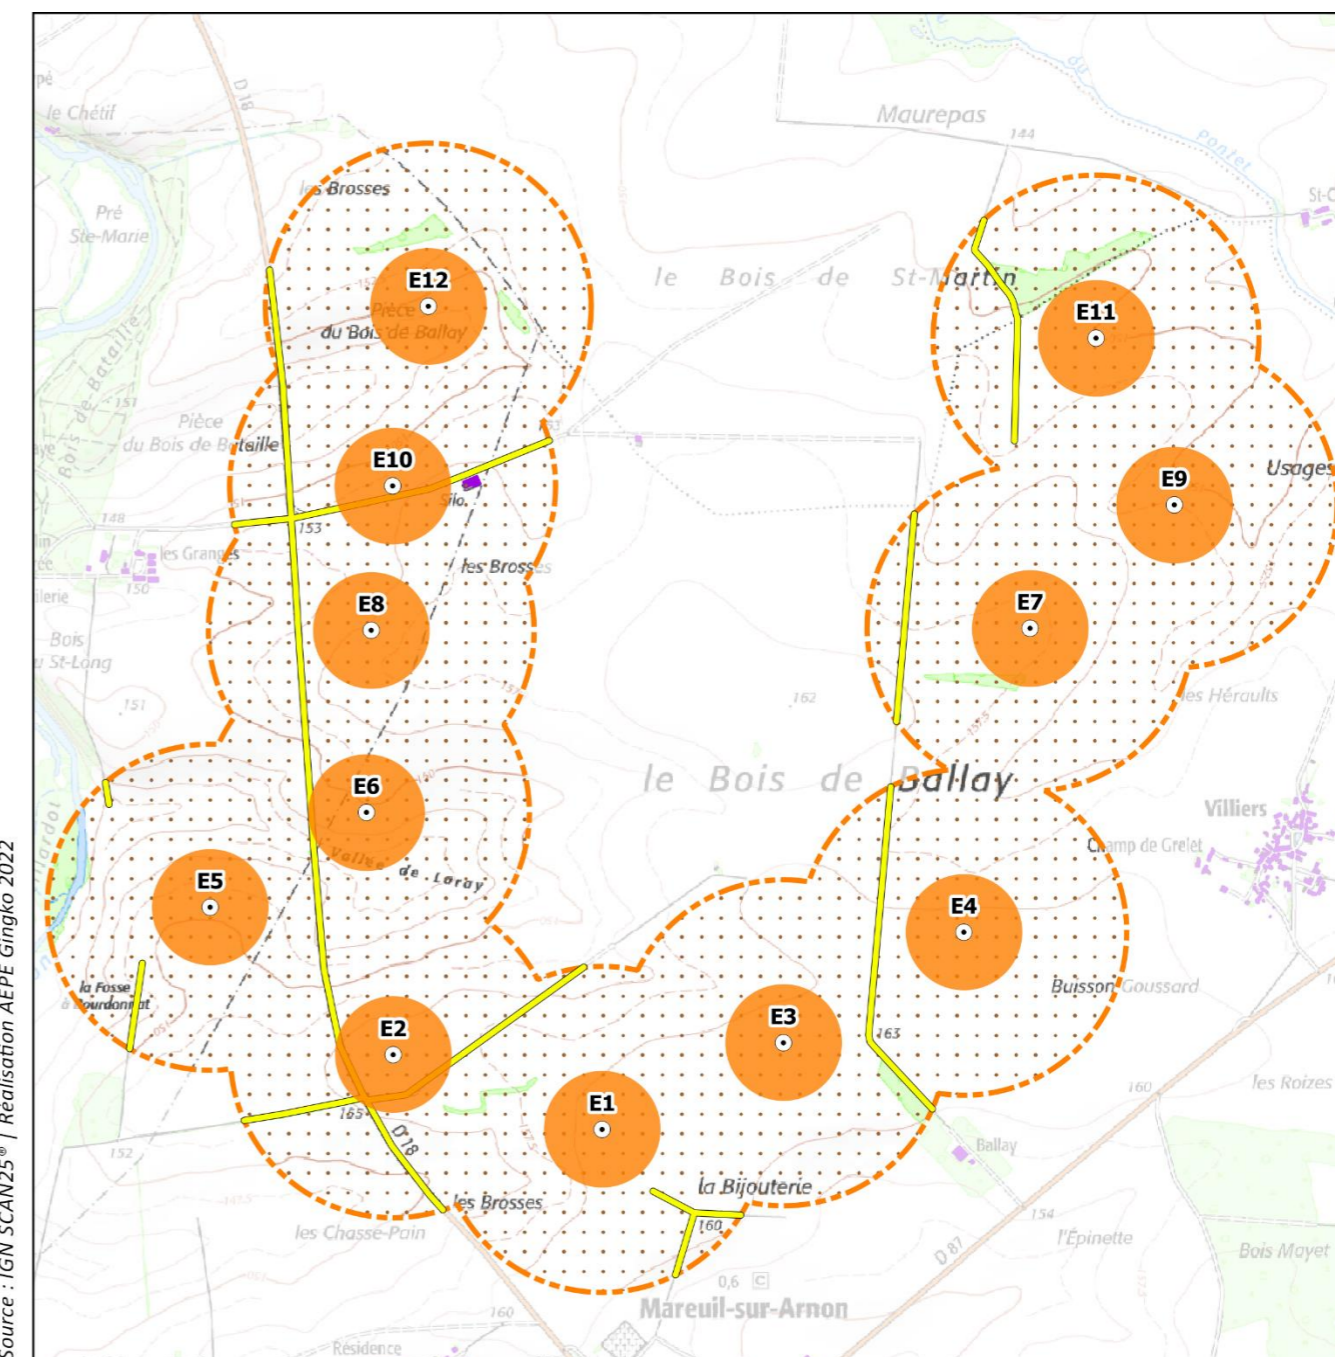
La zone d'effet de l'effondrement d'une éolienne correspond à une surface circulaire de rayon égal à la hauteur totale de l'éolienne en bout de pale, soit 180 m dans le cas des éoliennes du parc des Stellaires.

AEPE Gingko **Zone d'effet du risque d'effondrement de l'éolienne**

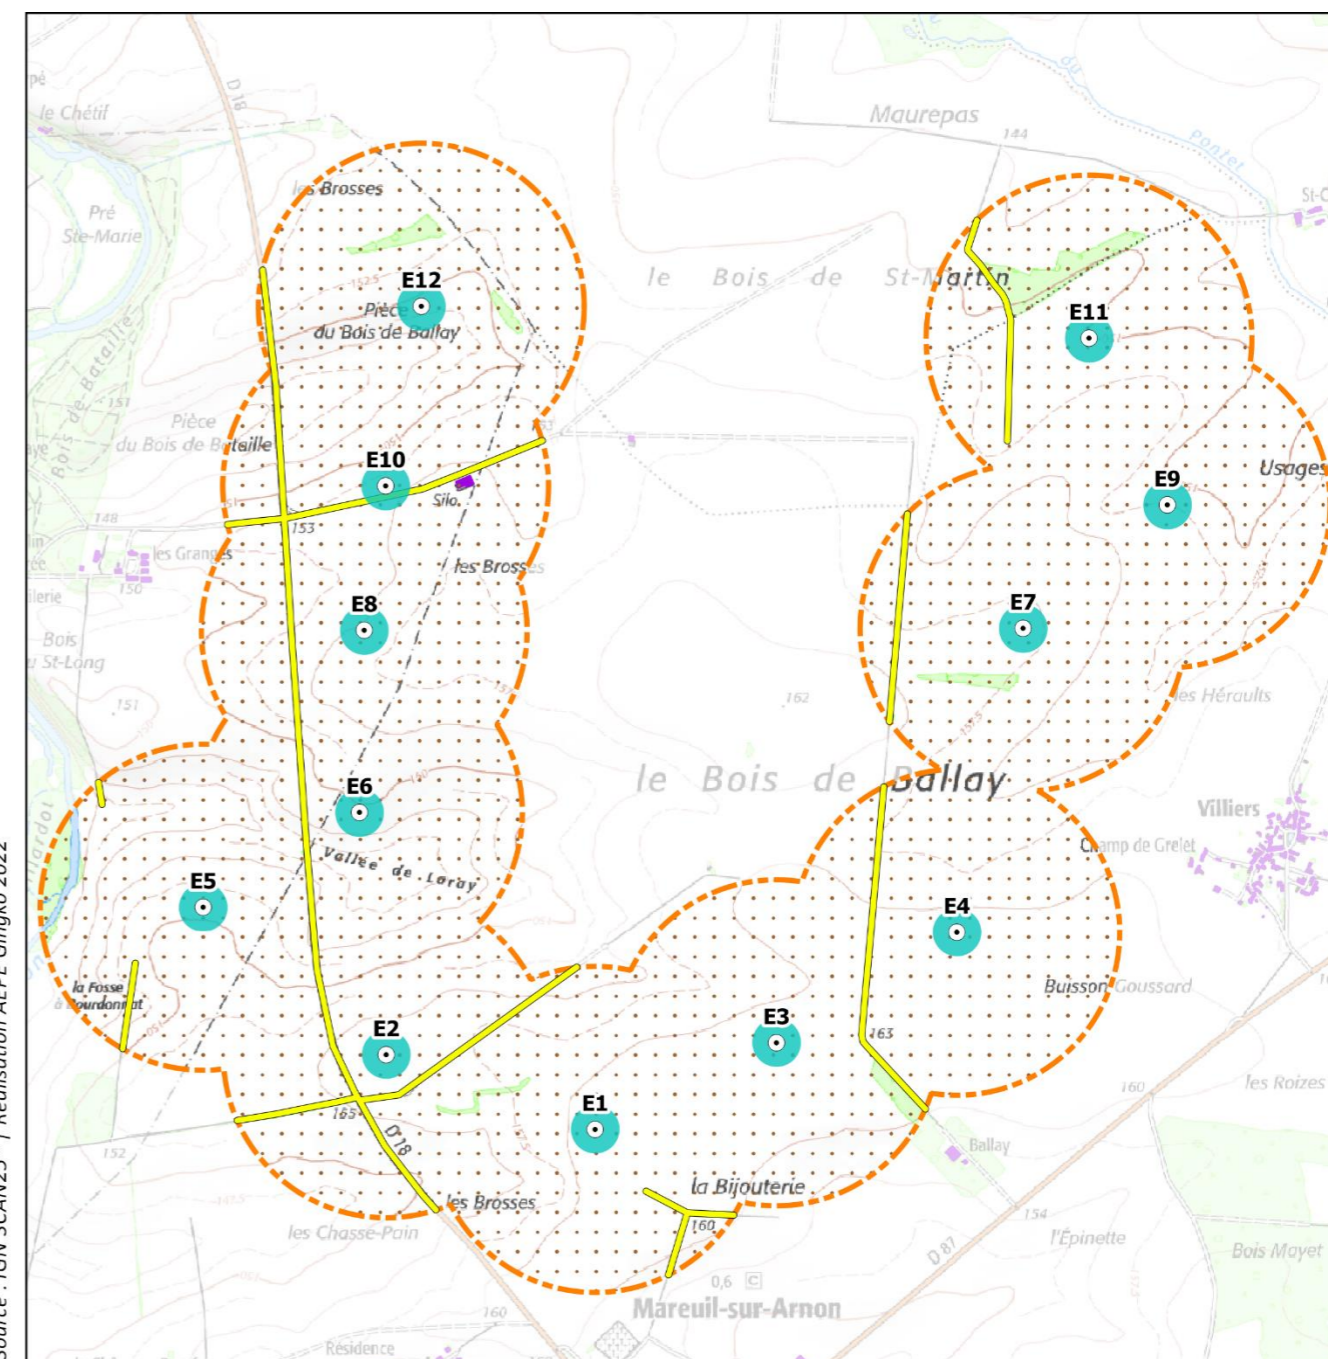
Chute de glace (dans un rayon inférieur ou égal à $D/2$ = zone de survol)			
Zone d'impact en m^2	Zone d'effet du phénomène étudié en m^2	Degré d'exposition du phénomène étudié en %	Intensité
$Z_I = SG$ Soit 1 m^2	$Z_E = \pi \times D/2^2$ Soit $17\,671,46\text{ m}^2$	$D = Z_I / Z_E$ Soit $0,006\%$ ($< 1\%$)	Exposition modérée

L'intensité est nulle hors de la zone de survol.

Zone d'effet du risque de chute de glace
