Parc éolien des Stellaires

Communes de Mareuil-sur-Arnon et Ségry

Dossier de Demande d'Autorisation Environnementale (DDAE)

Pièce 6-B : Résumé non technique de l'étude de dangers

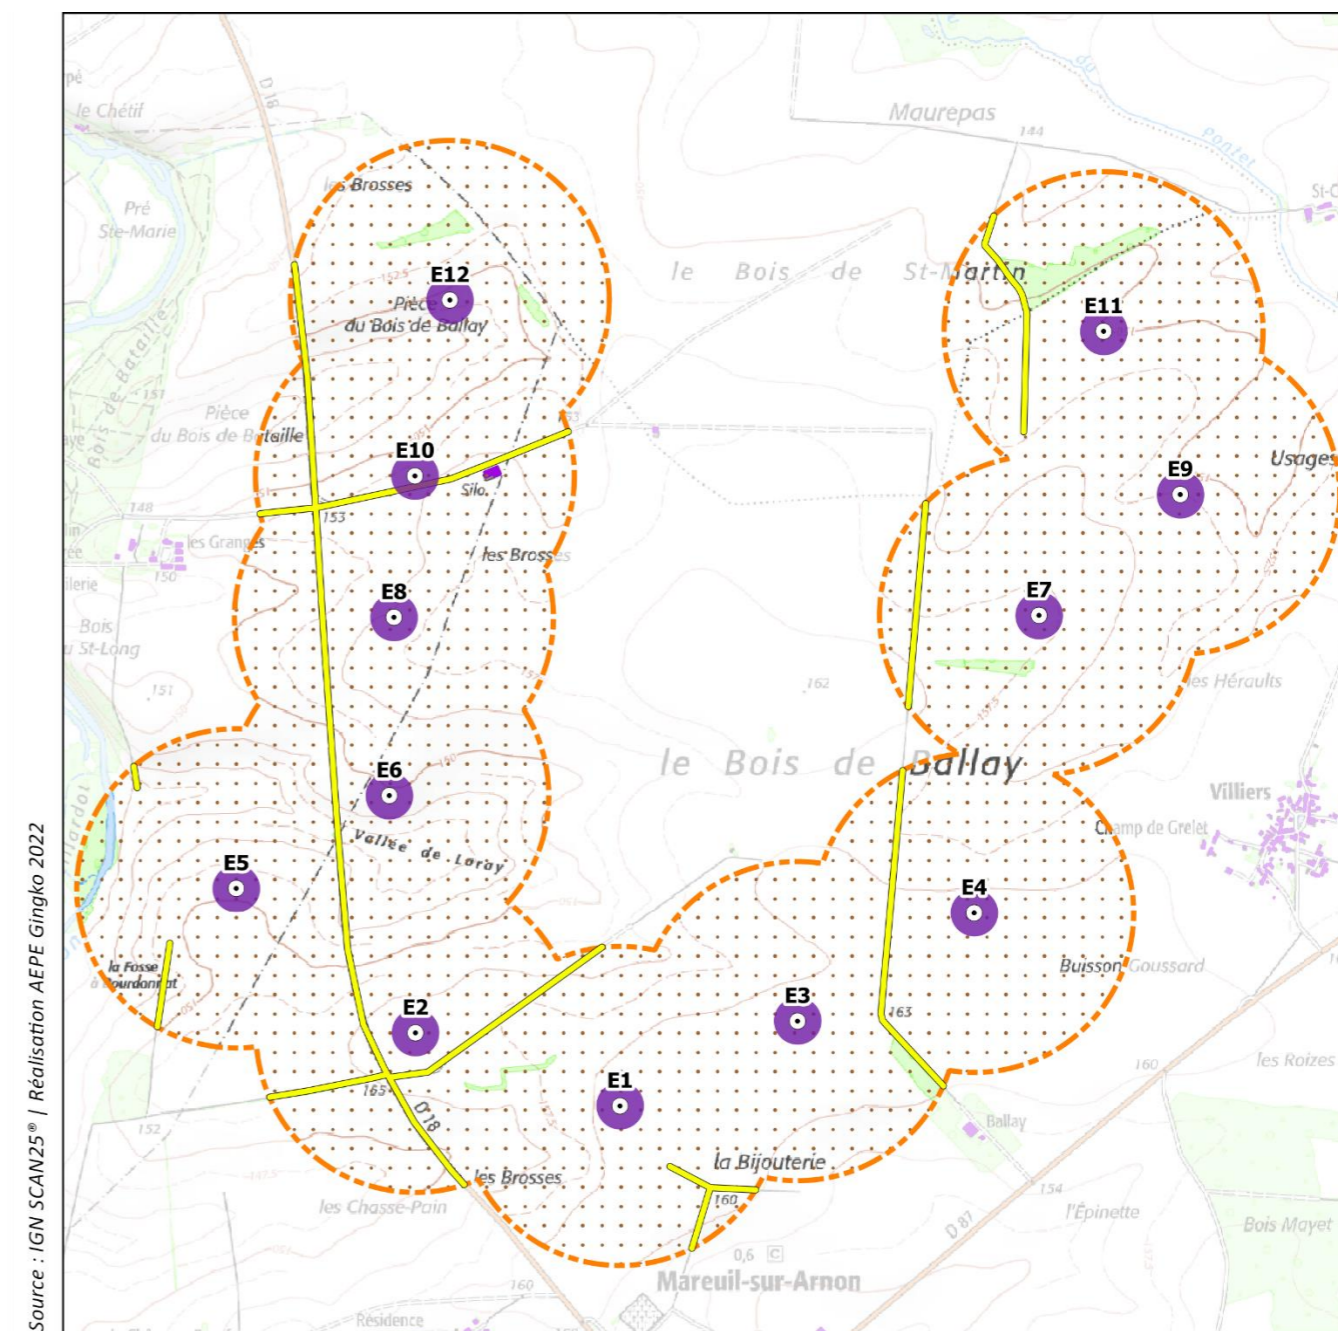
Chute d'éléments de l'éolienne (dans un rayon inférieur ou égal à D/2 = zone de survol)			
Zone d'impact en m ²	Zone d'effet du phénomène étudié en m ²	Degré d'exposition du phénomène étudié en %	Intensité
$Z_i = R \times LB / 2$ Soit 107,1 m ²	$Z_e = \pi \times D/2^2$ Soit 17 671,46 m ²	$D = Z_i / Z_e$ Soit 0,61% x <1 %	Exposition modérée

L'intensité en dehors de la zone de survol est nulle.

AEPE Gingko **Zone d'effet du risque de chute d'éléments**

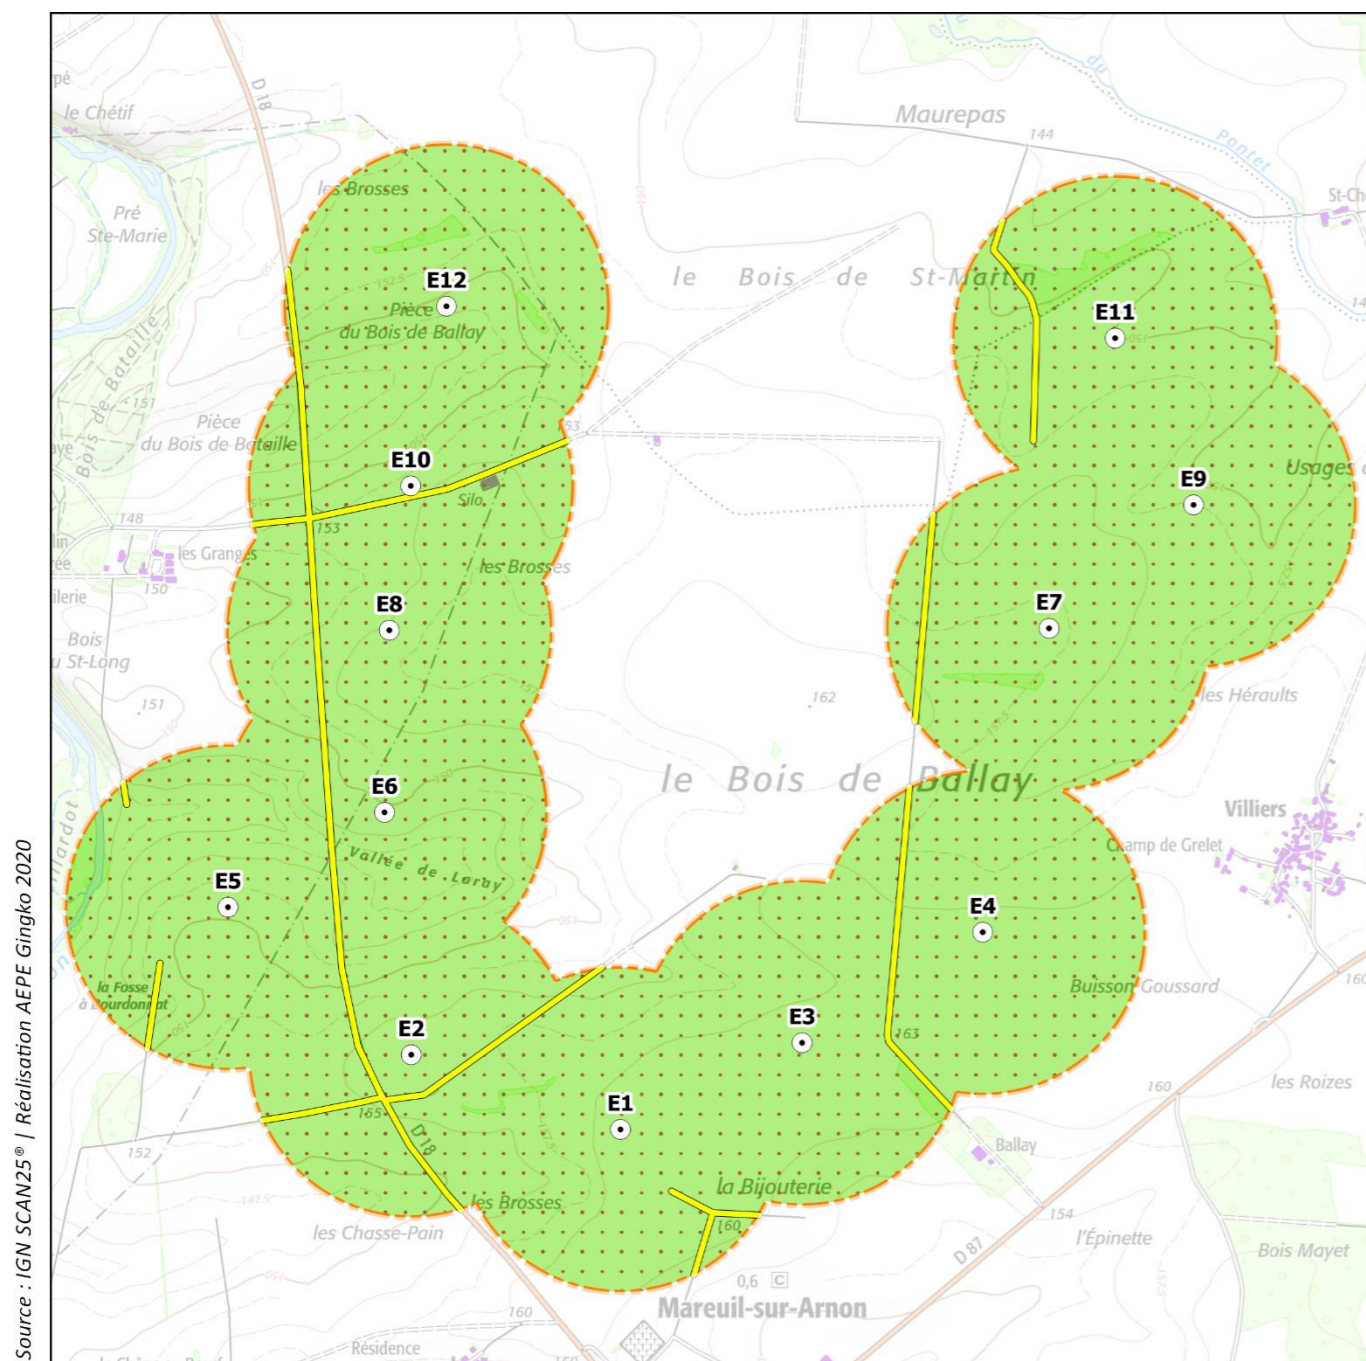
Le tableau ci-après recense le nombre de personnes permanentes concerné dans la zone d'effet du risque de projection de pale ou de fragment de pale pour chaque éolienne.

AEPE Gingko **Zone d'effet du risque de projection de pales ou de fragments de pales**

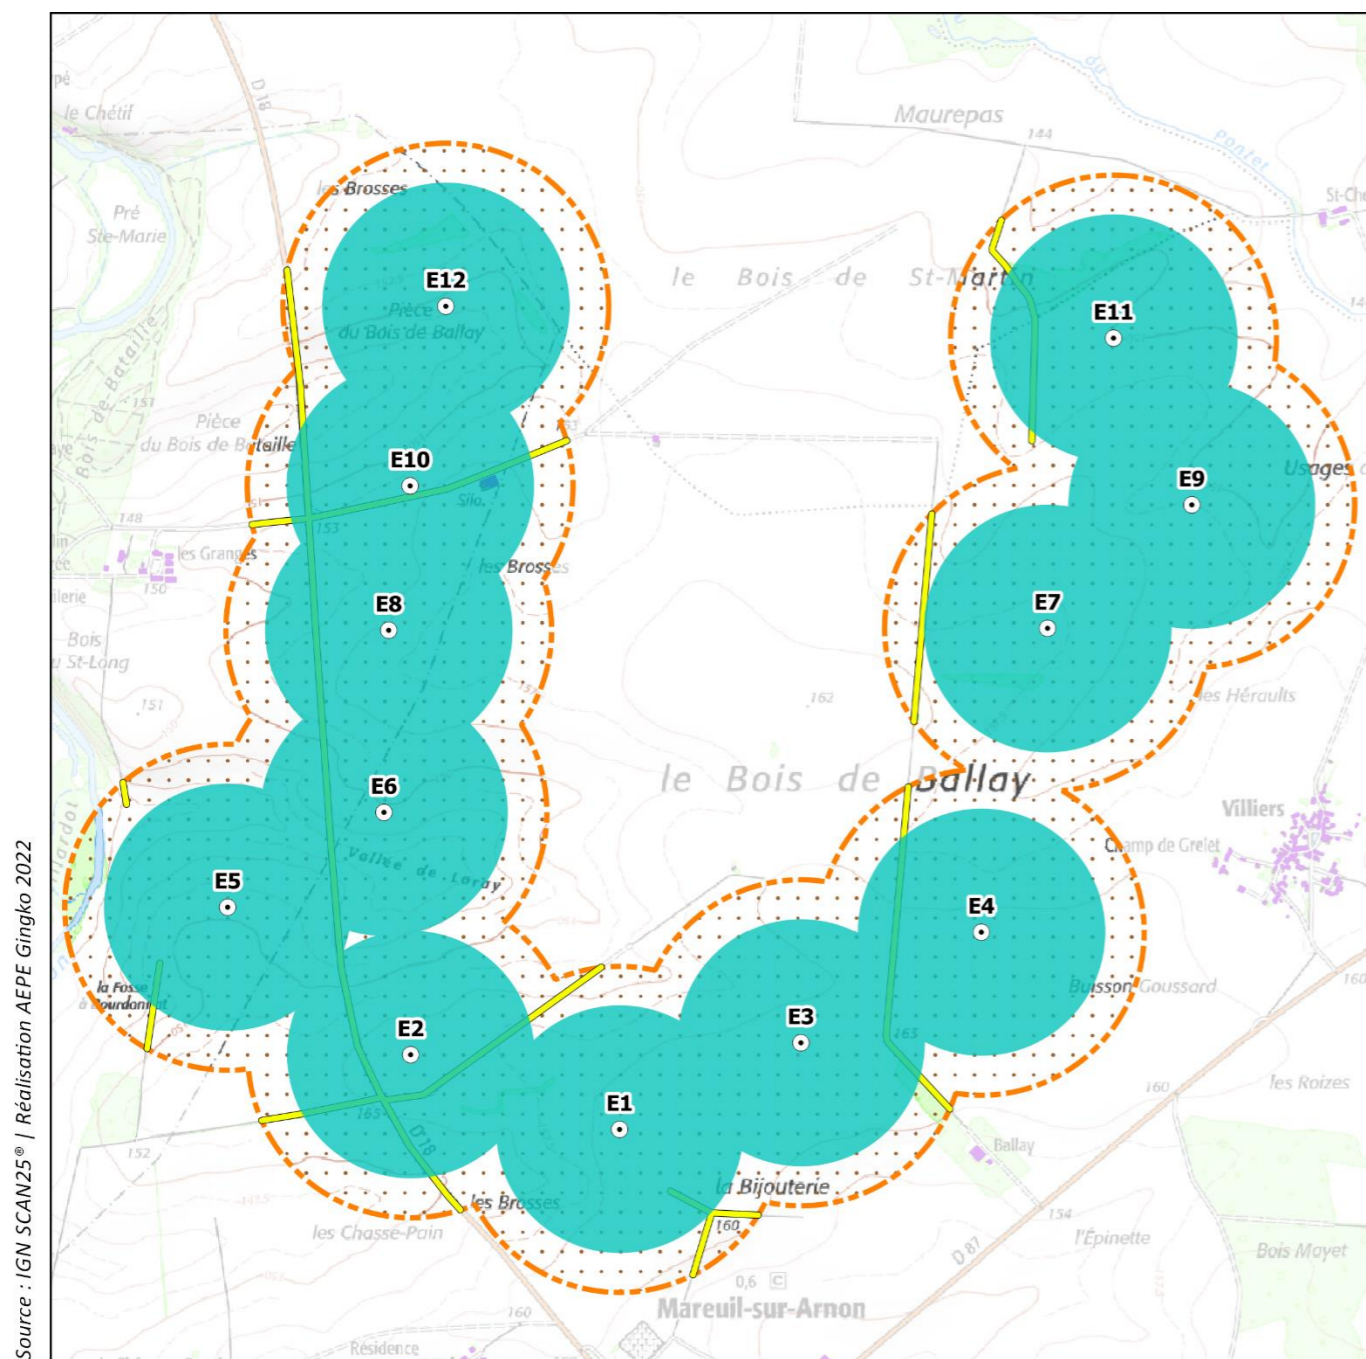
Il a été observé dans la littérature disponible [17] qu'en cas de projection, les morceaux de glace se cassent en petits fragments dès qu'ils se détachent de la pale. La possibilité de l'impact de glace sur des personnes abritées par un bâtiment ou un véhicule est donc négligeable et ces personnes ne doivent pas être comptabilisées pour le calcul de la gravité.

Le tableau ci-après recense le nombre de personnes permanentes concerné dans la zone d'effet du risque de projection de glace pour chaque éolienne.

AEPE Gingko **Zone d'effet du risque de projection de glace**

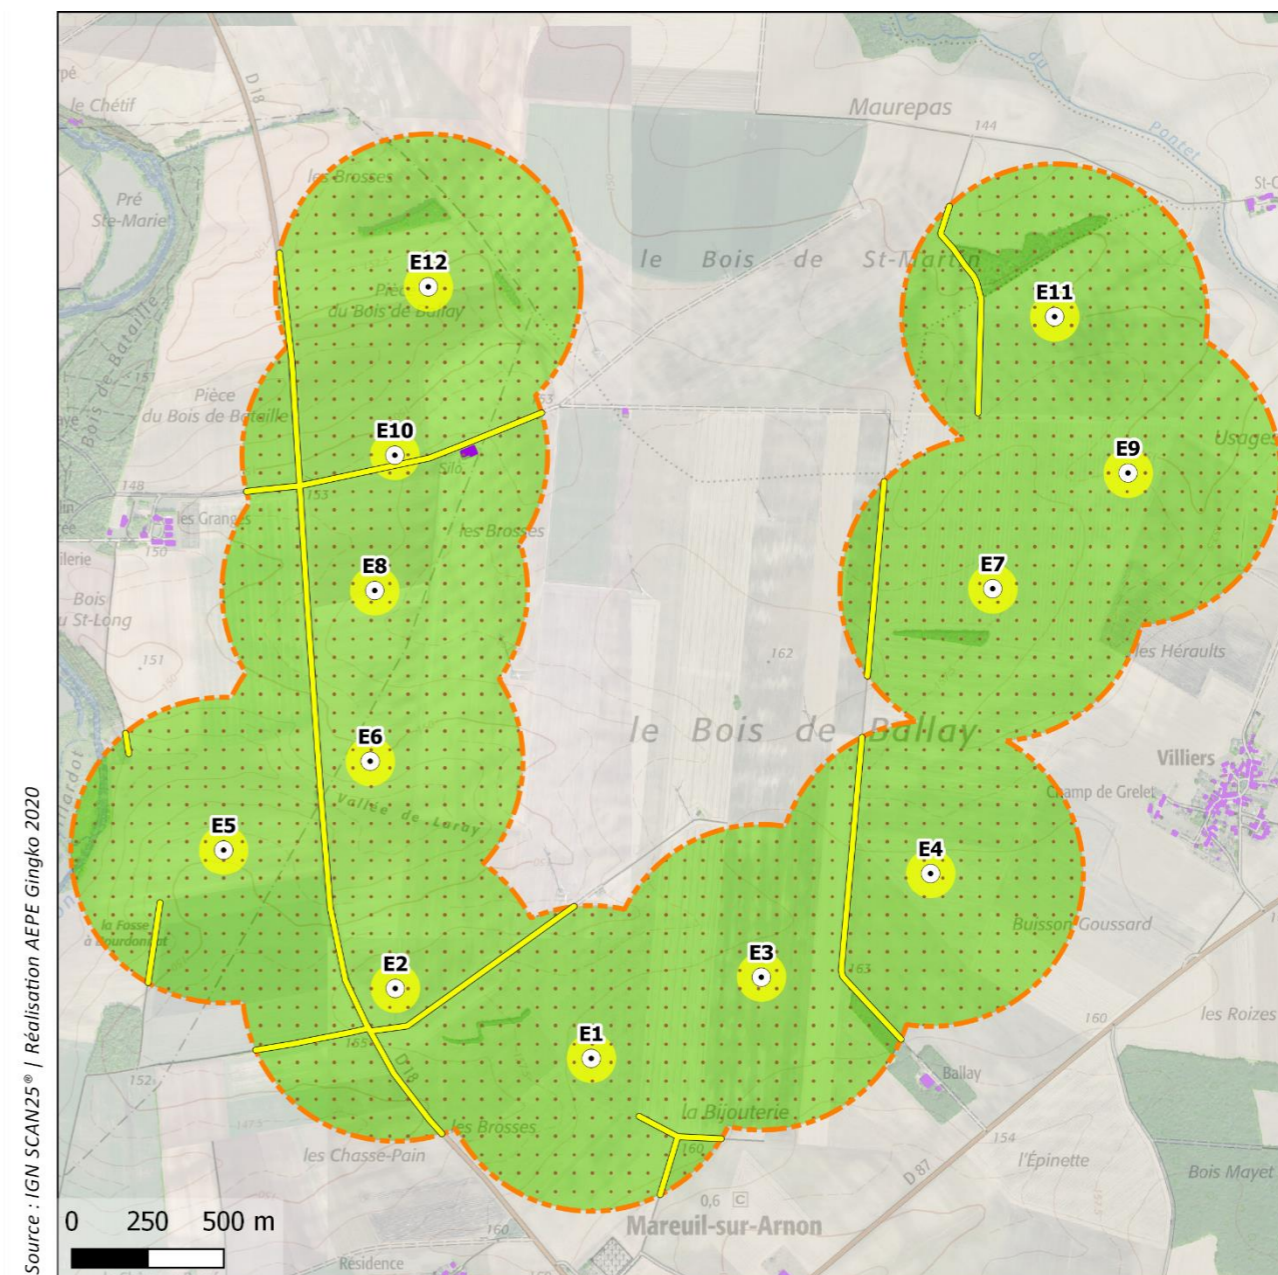
La carte ci-après permet d'illustrer le niveau de risque calculé à partir des différents scénarios envisagés, sachant qu'aucun risque important n'a été recensé :

Carte 16 : les niveaux de risques évalués pour le parc éolien

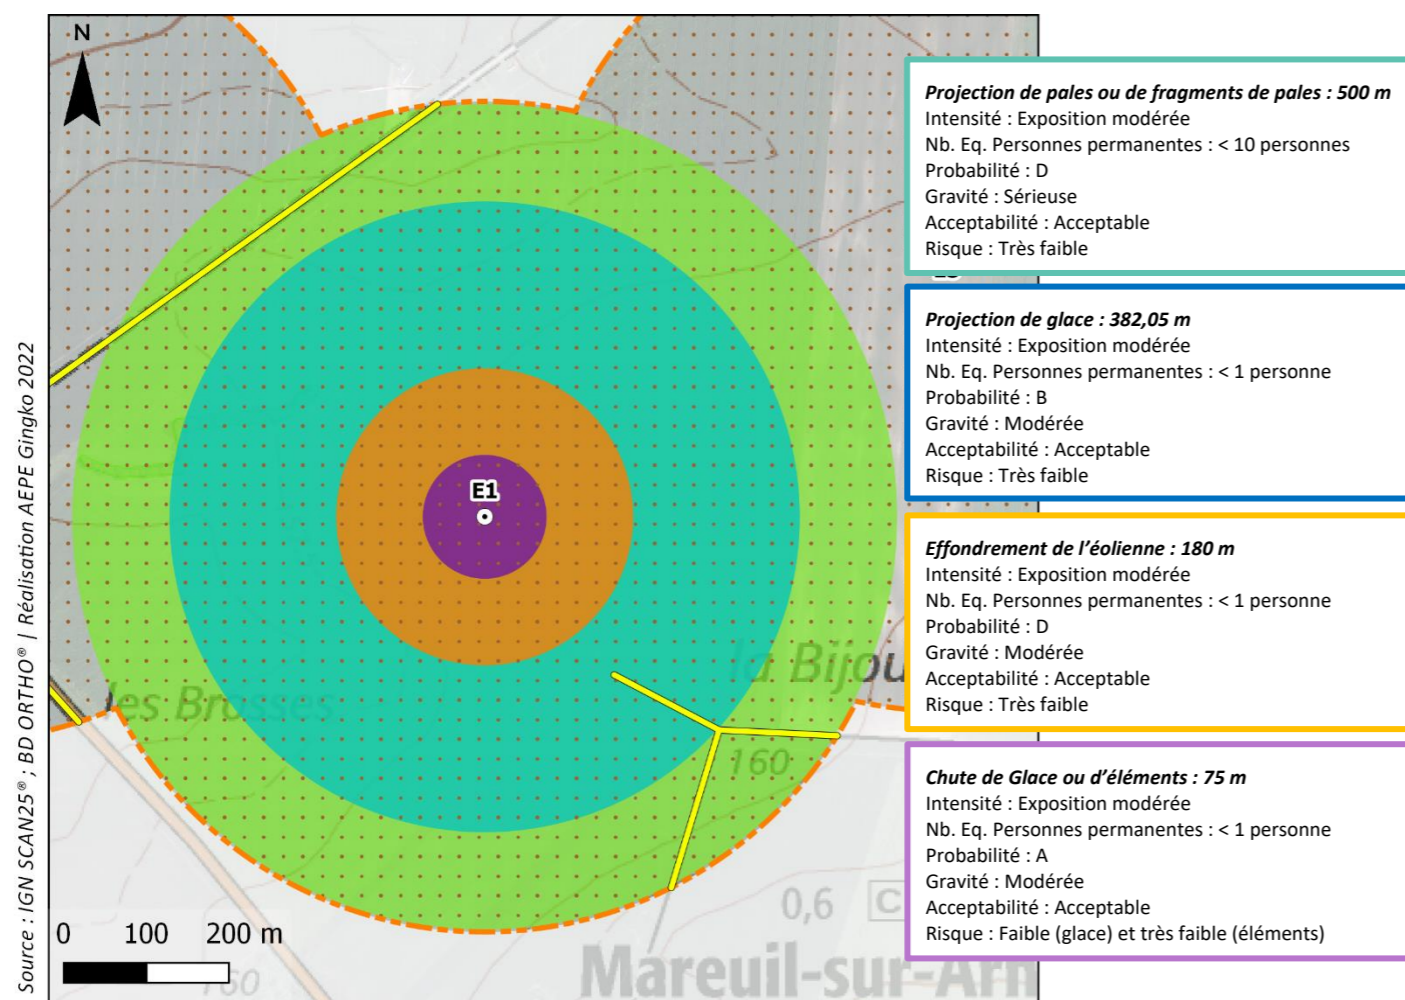
Projection de pales ou de fragments de pales : 500 m
 Intensité : Exposition modérée
 Nb. Eq. Personnes permanentes : < 10 personnes
 Probabilité : D
 Gravité : Sérieuse
 Acceptabilité : Acceptable
 Risque : Très faible

Projection de glace : 382,05 m
 Intensité : Exposition modérée
 Nb. Eq. Personnes permanentes : < 1 personne
 Probabilité : B
 Gravité : Modérée
 Acceptabilité : Acceptable
 Risque : Très faible

Carte 17 : les zones d'effets des différents risques étudiés pour l'éolienne E1

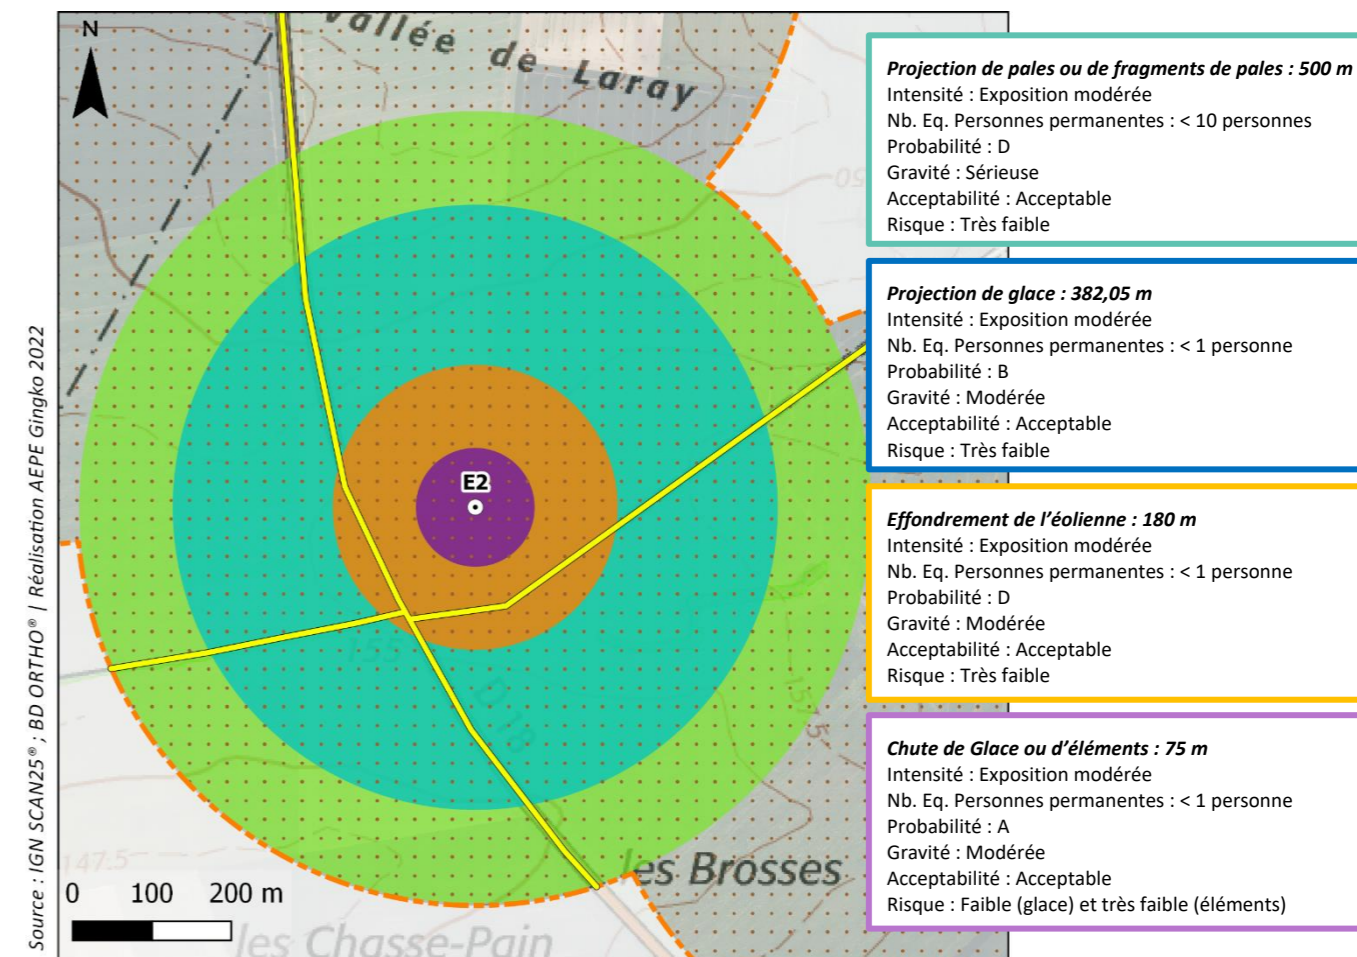
Projection de pales ou de fragments de pales : 500 m
 Intensité : Exposition modérée
 Nb. Eq. Personnes permanentes : < 10 personnes
 Probabilité : D
 Gravité : Sérieuse
 Acceptabilité : Acceptable
 Risque : Très faible

Projection de glace : 382,05 m
 Intensité : Exposition modérée
 Nb. Eq. Personnes permanentes : < 1 personne
 Probabilité : B
 Gravité : Modérée
 Acceptabilité : Acceptable
 Risque : Très faible

Carte 18 : les zones d'effets des différents risques étudiés pour l'éolienne E2

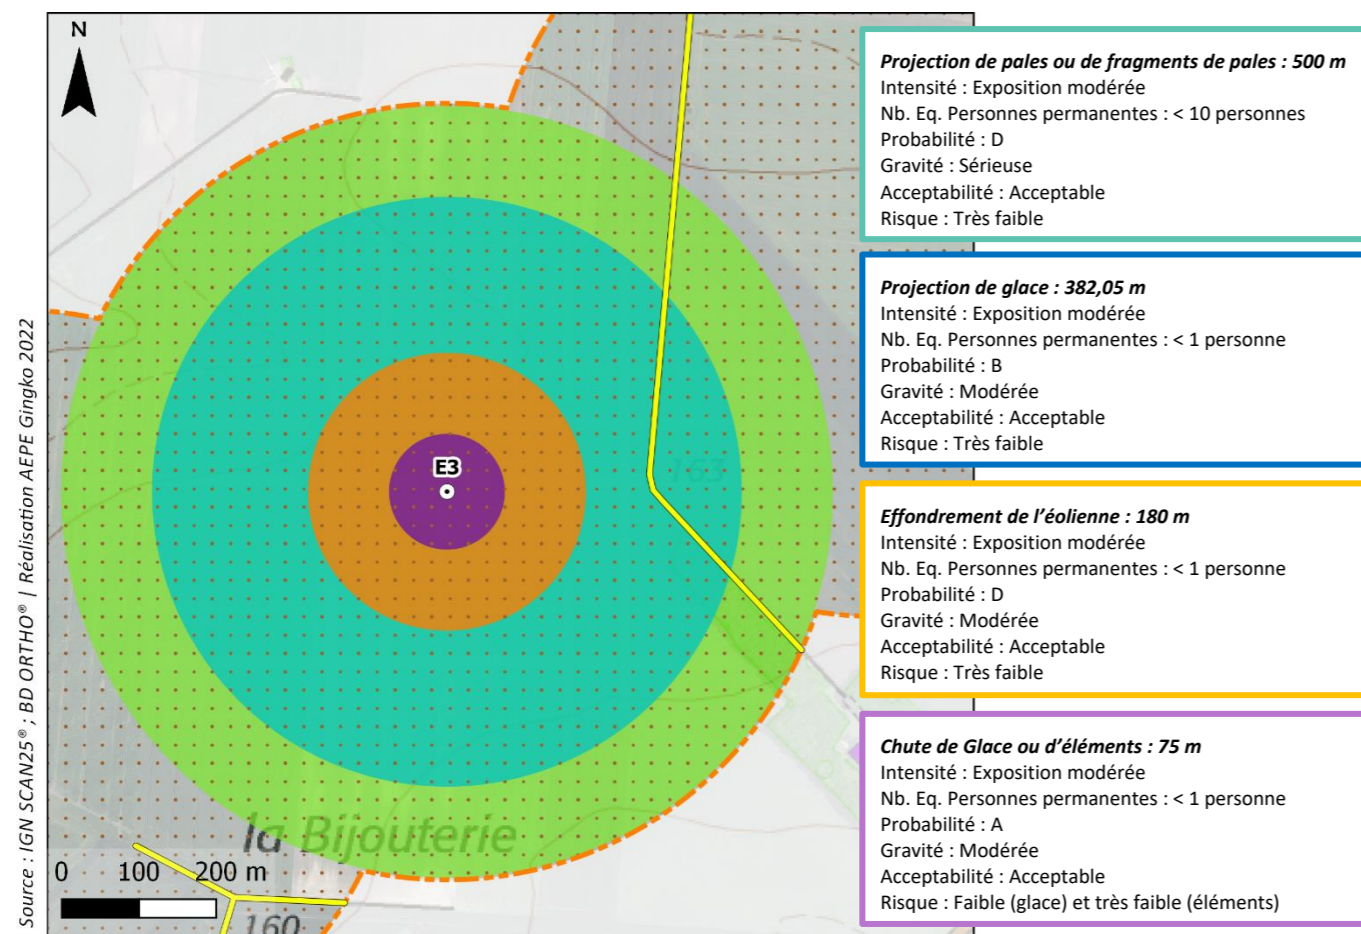
Projection de pales ou de fragments de pales : 500 m
 Intensité : Exposition modérée
 Nb. Eq. Personnes permanentes : < 10 personnes
 Probabilité : D
 Gravité : Sérieuse
 Acceptabilité : Acceptable
 Risque : Très faible

Projection de glace : 382,05 m
 Intensité : Exposition modérée
 Nb. Eq. Personnes permanentes : < 1 personne
 Probabilité : B
 Gravité : Modérée
 Acceptabilité : Acceptable
 Risque : Très faible

Carte 19 : les zones d'effets des différents risques étudiés pour l'éolienne E3

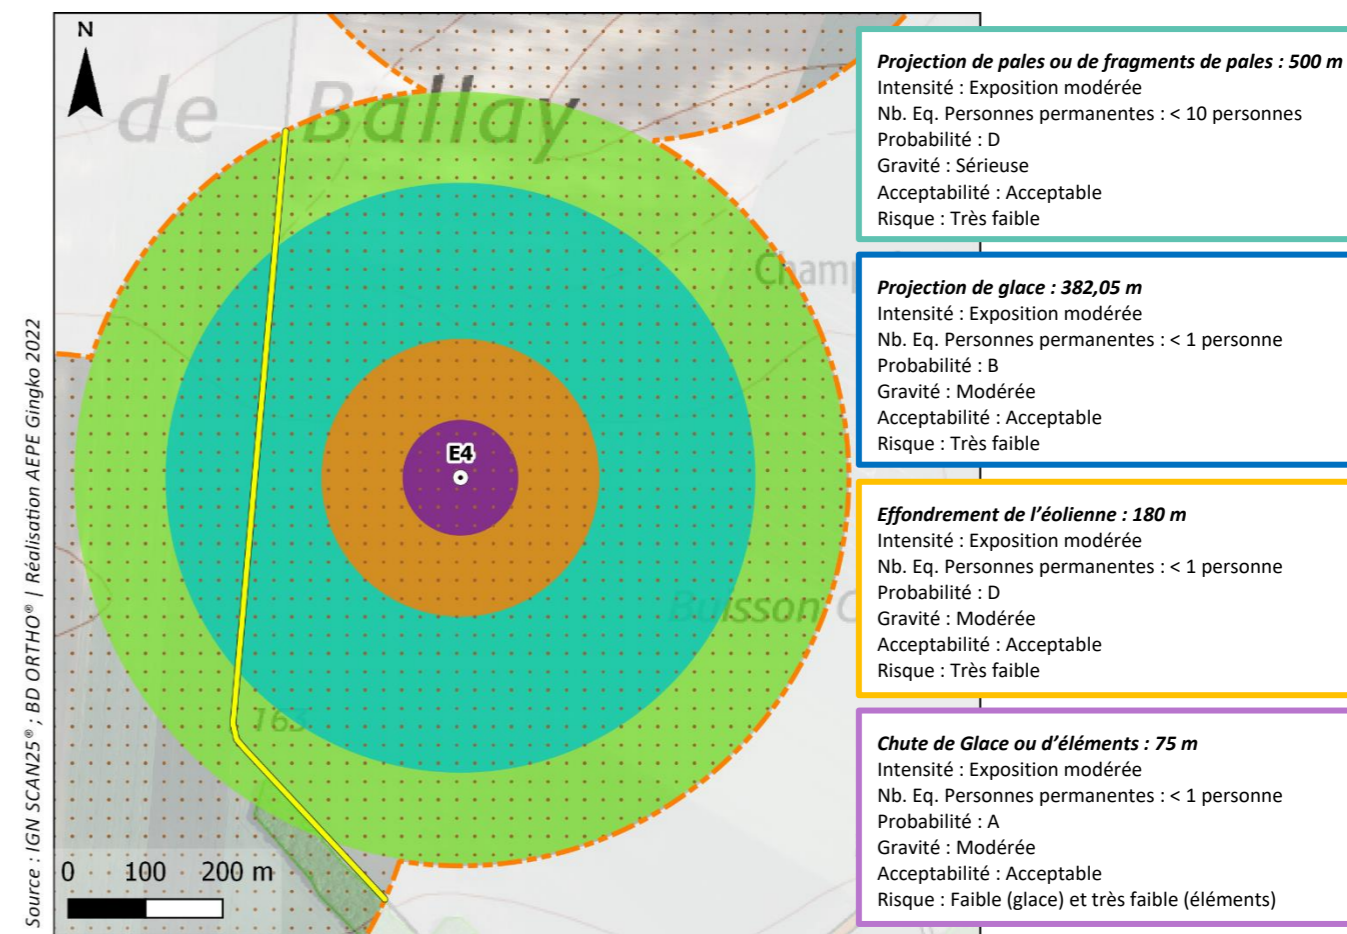
Projection de pales ou de fragments de pales : 500 m
 Intensité : Exposition modérée
 Nb. Eq. Personnes permanentes : < 10 personnes
 Probabilité : D
 Gravité : Sérieuse
 Acceptabilité : Acceptable
 Risque : Très faible

Projection de glace : 382,05 m
 Intensité : Exposition modérée
 Nb. Eq. Personnes permanentes : < 1 personne
 Probabilité : B
 Gravité : Modérée
 Acceptabilité : Acceptable
 Risque : Très faible

Carte 20 : les zones d'effets des différents risques étudiés pour l'éolienne E4

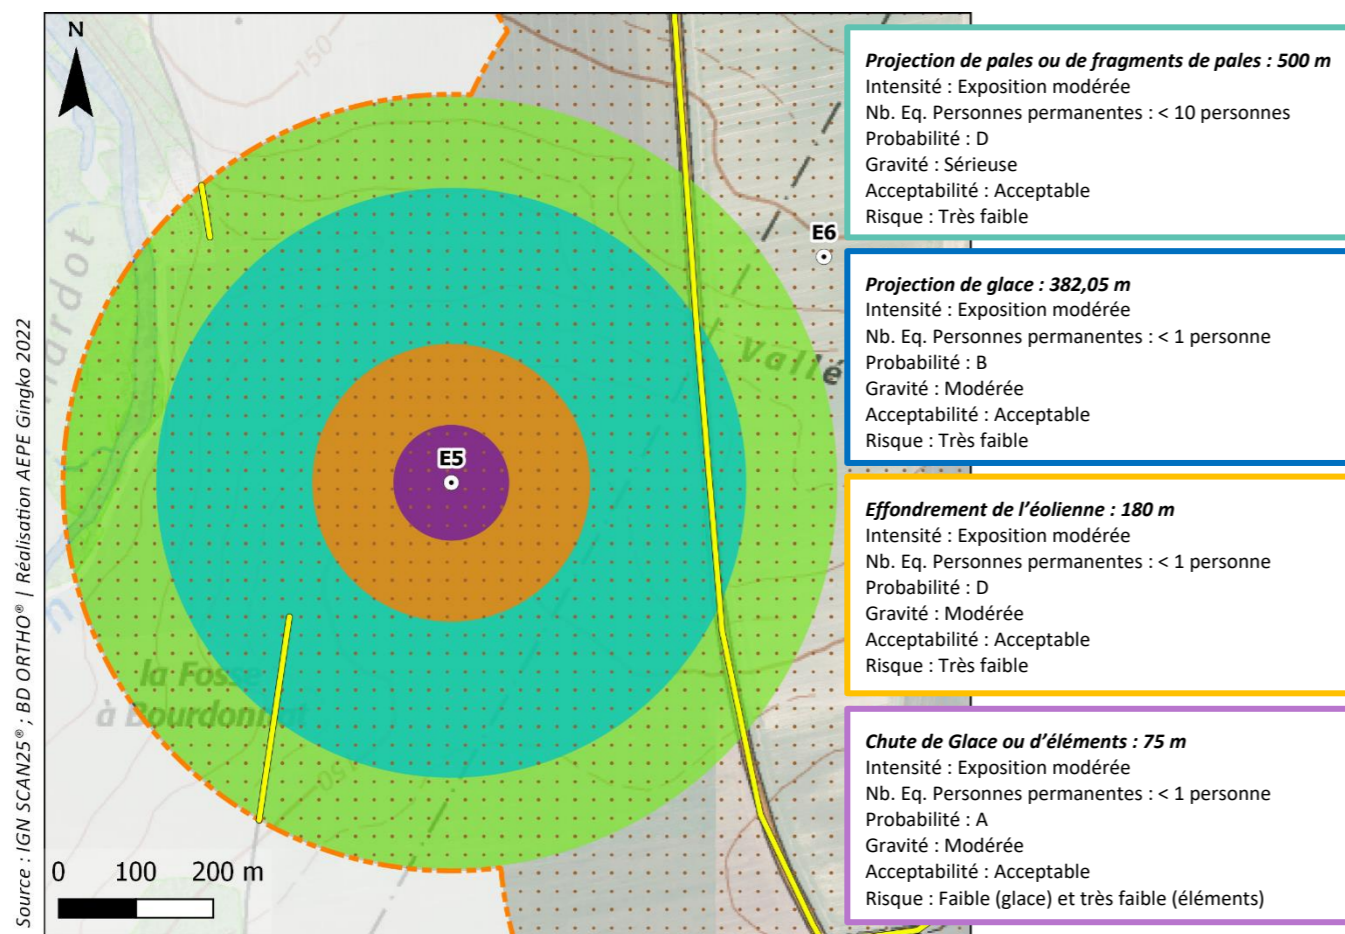
Zone d'effet des risques étudiés pour l'éolienne E5

Carte 21 : les zones d'effets des différents risques étudiés pour l'éolienne E5

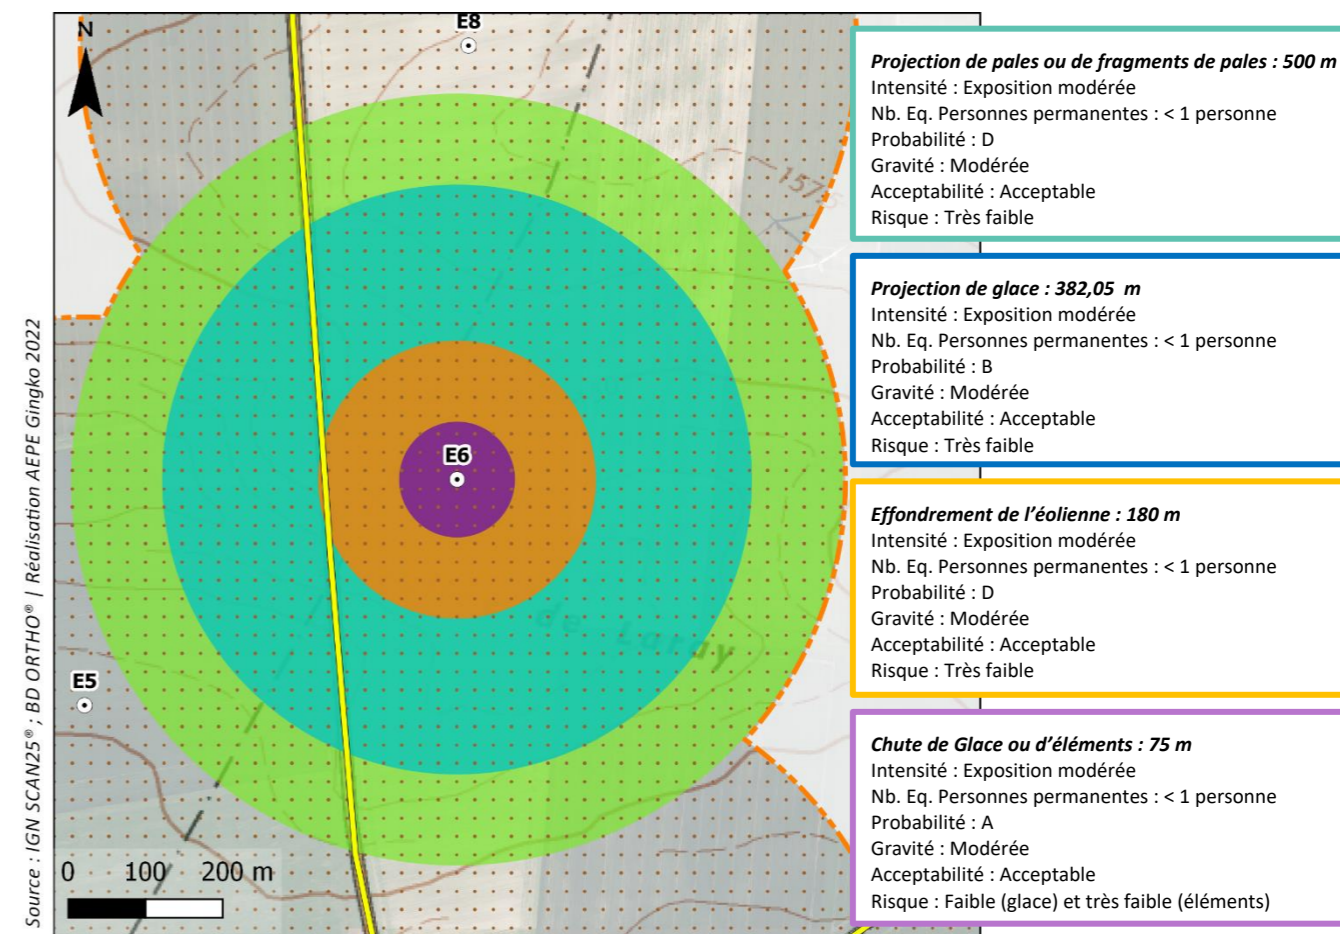
Zone d'effet des risques étudiés pour l'éolienne E6

Carte 22 : les zones d'effets des différents risques étudiés pour l'éolienne E6

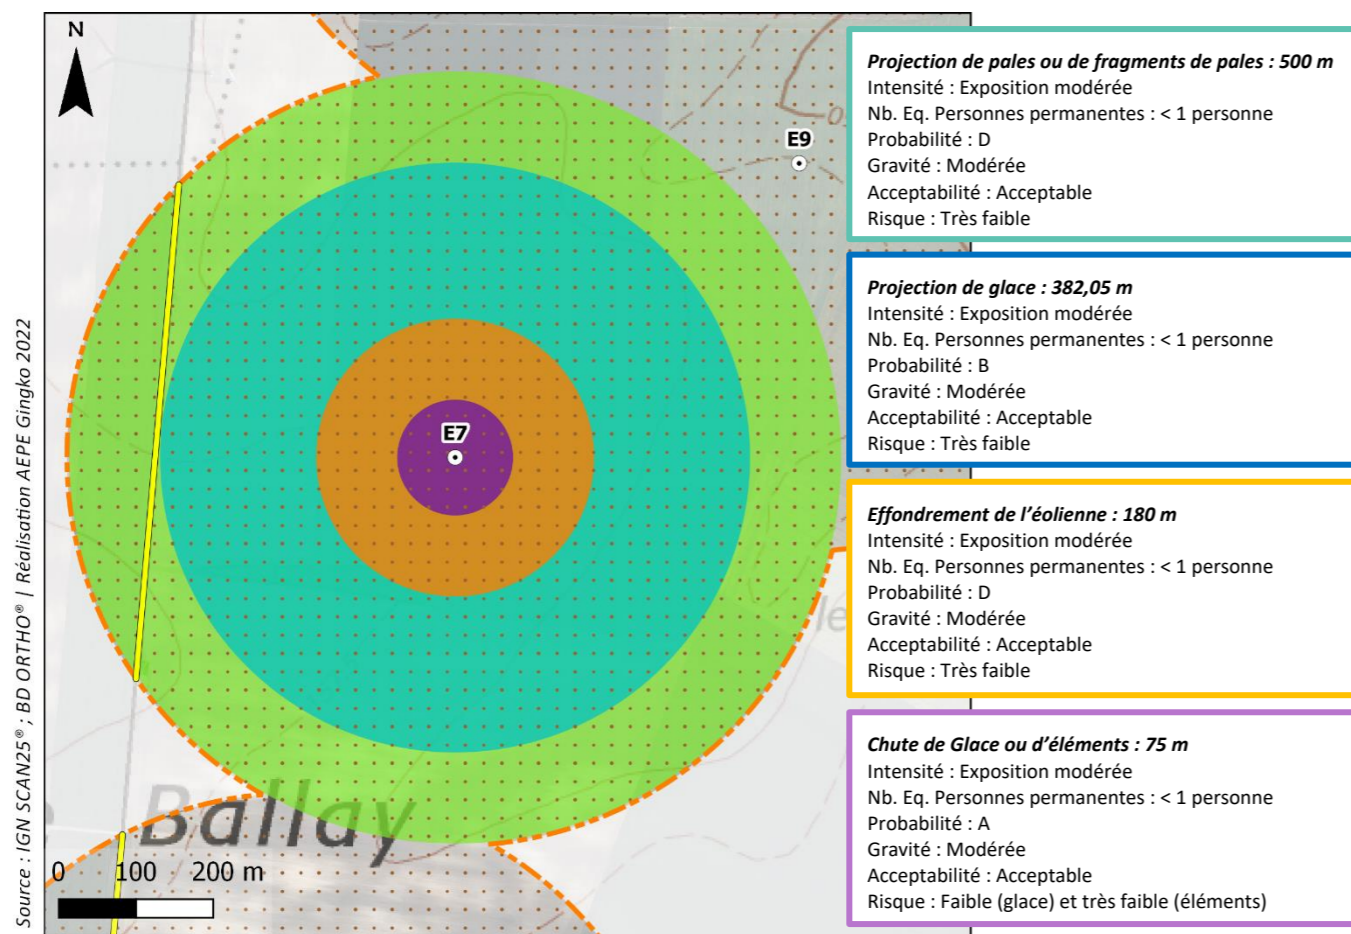
Projection de pales ou de fragments de pales : 500 m
 Intensité : Exposition modérée
 Nb. Eq. Personnes permanentes : < 1 personne
 Probabilité : D
 Gravité : Modérée
 Acceptabilité : Acceptable
 Risque : Très faible

Projection de glace : 382,05 m
 Intensité : Exposition modérée
 Nb. Eq. Personnes permanentes : < 1 personne
 Probabilité : B
 Gravité : Modérée
 Acceptabilité : Acceptable
 Risque : Très faible

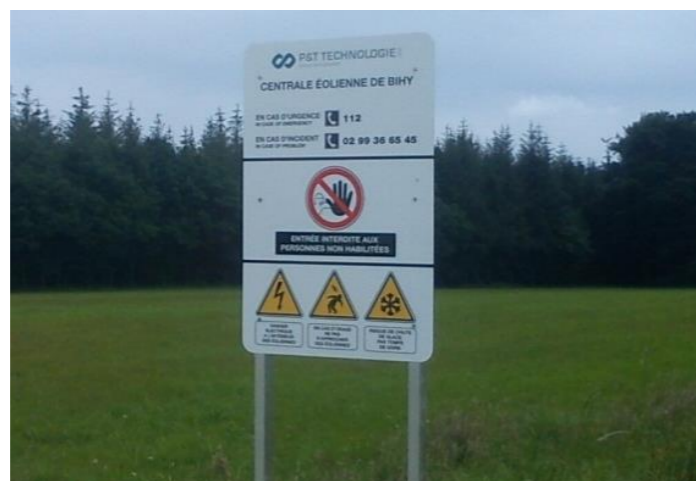
Figure 11 : un exemple de panneau de prévention des risques sur un parc éolien

Les mesures de maîtrise de risque mises en œuvre permettront de limiter les risques d'accidents liés aux phénomènes de chute et de projection de glace. Rappelons que ce risque est jugé acceptable au regard de l'étude détaillée menée pour les installations du projet.
