FICHE N°14.1 : RUISSEAU DE LA PLANQUETTE / FOSSE (ZD 60-ZD 59)

SITUATION GEOGRAPHIQUE

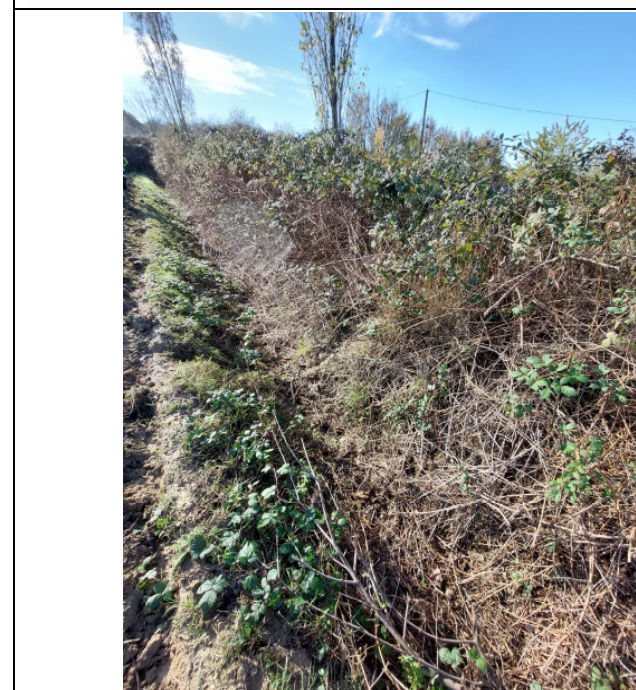
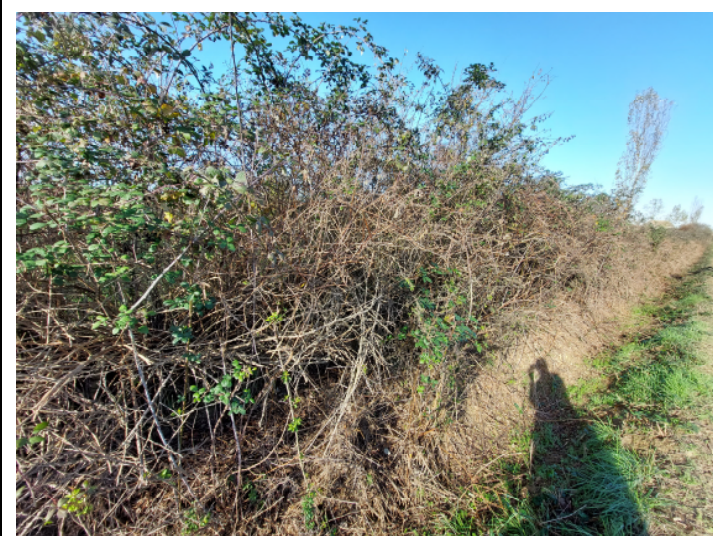
Occupation du sol	Rive droite : Culture (maïs) Rive gauche : Habitation
Remarques	Une haie de ronce séparatif se trouve entre le fossé et les habitations en rive gauche.
