**DOSSIER DE DEMANDE
D'AUTORISATION ENVIRONNEMENTALE**

4 – Etude de dangers

**Ouverture d'une carrière de basalte
Carrière Sous-les-Monts**

Département de l'Hérault – Commune de Saint-Thibéry

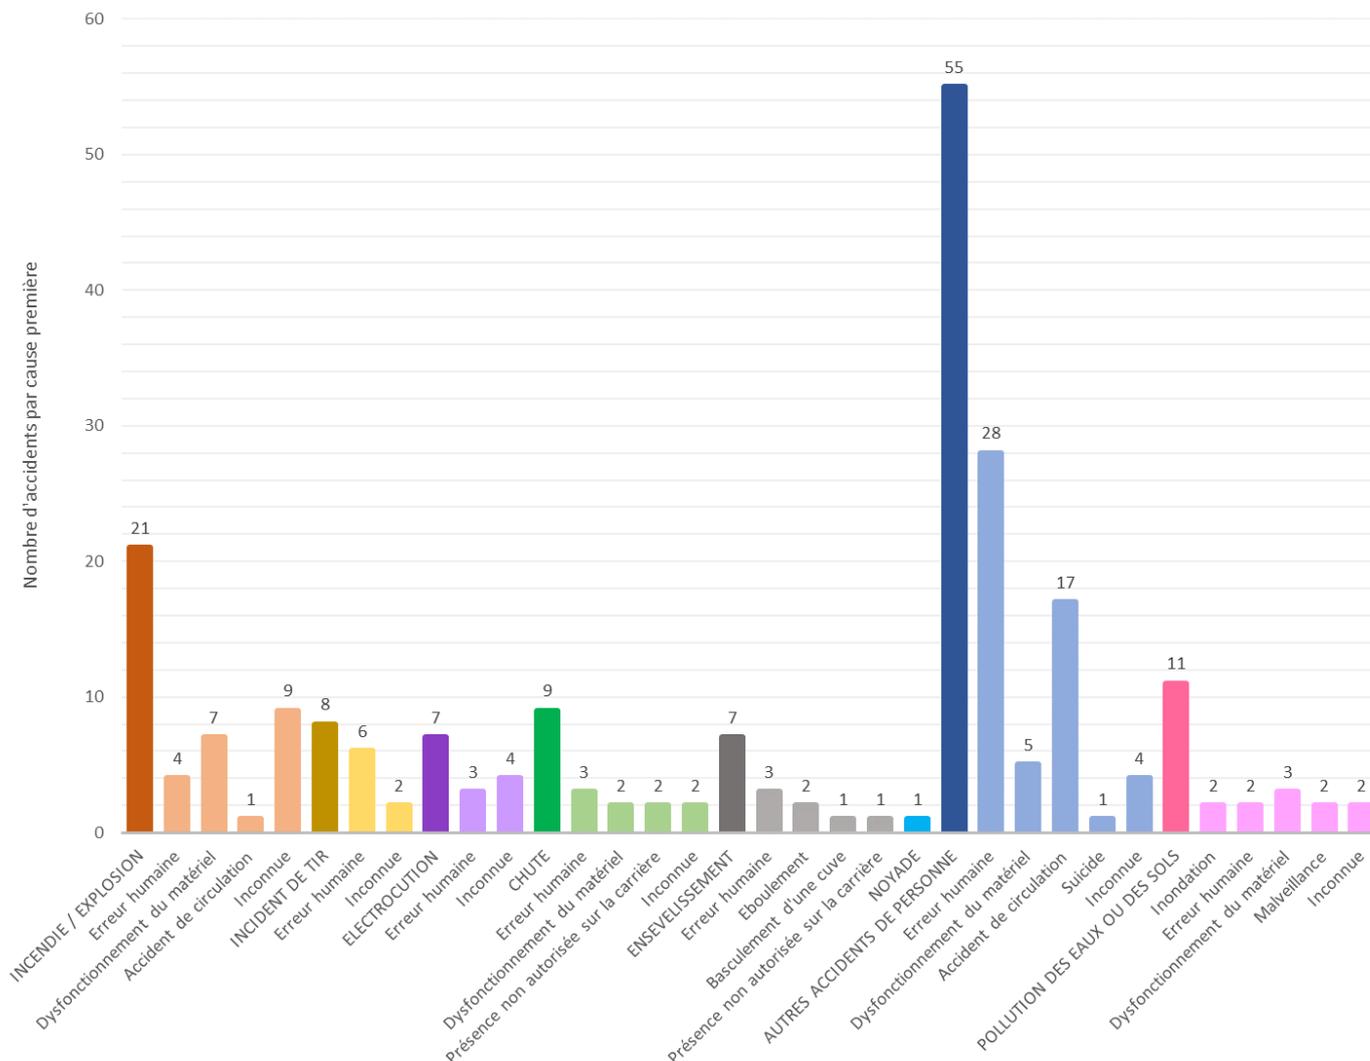
Illustration 5 : Répartition des événements accidentels en lien avec l'activité extractive et de leurs causes premières

Le graphique suivant montre la répartition des événements accidentels en lien avec l'activité extractive et de leurs causes premières. Dans ce graphique sont présentés les événements accidentels (couleur foncée et en majuscule) suivis de la répartition de leurs causes premières (couleur claire).

Les causes principales sont l'erreur humaine et le dysfonctionnement du matériel.

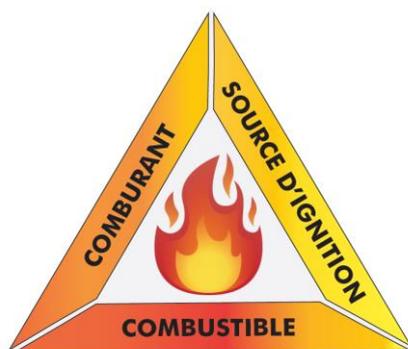
Pour qu'un incendie se déclare, il faut la présence des trois éléments simultanément :

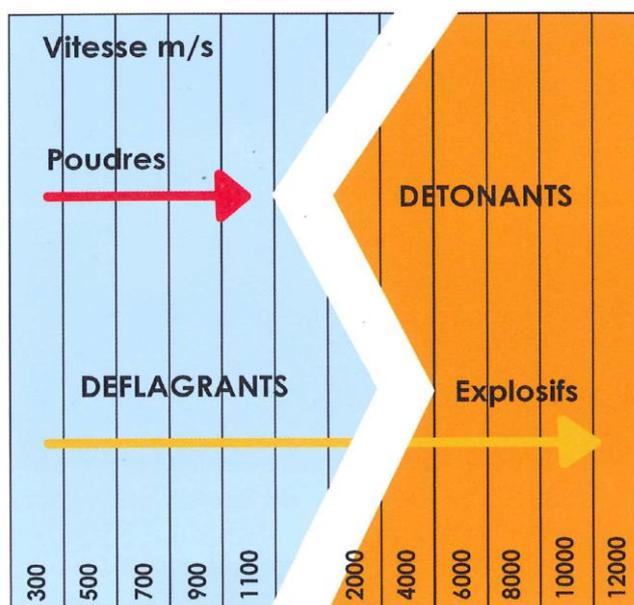
Pour les explosifs, les effets de surpression engendrés par une explosion due à la production de gaz de combustion, sont relativement restreints en champ libre. En fonction du degré de confinement et d'encombrement du lieu où se produit l'explosion, les effets de surpression peuvent devenir importants. Dans les cas de fort confinement, elle peut atteindre une dizaine de bars. La quasi-totalité des explosions de gaz ou de poussières présentent des vitesses de flamme inférieures à 100 mètres par seconde et des surpressions inférieures à 10 bar : ce sont des déflagrations. Dans certaines conditions (notamment dans des conditions de confinement de produits), des transitions de déflagration à détonation sont possibles.

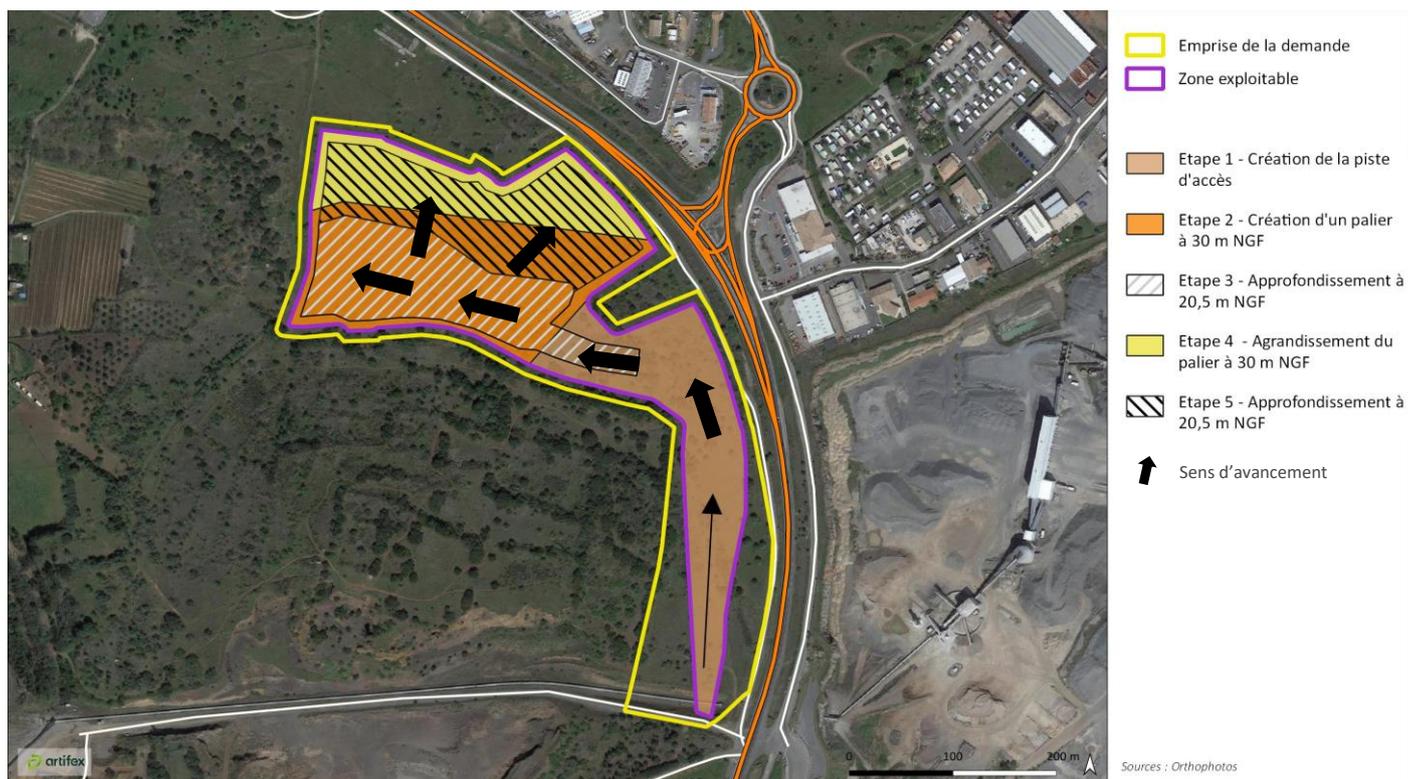
Illustration 6 : Sens d'exploitation et orientation des fronts de tirs
Réalisation : ARTIFEX 2023

A noter que les fronts seront majoritairement orientés à l'opposé des zones urbaines (cf. plan d'exploitation ci-dessous avec fronts globalement orientés à l'opposé du sens d'avancement).

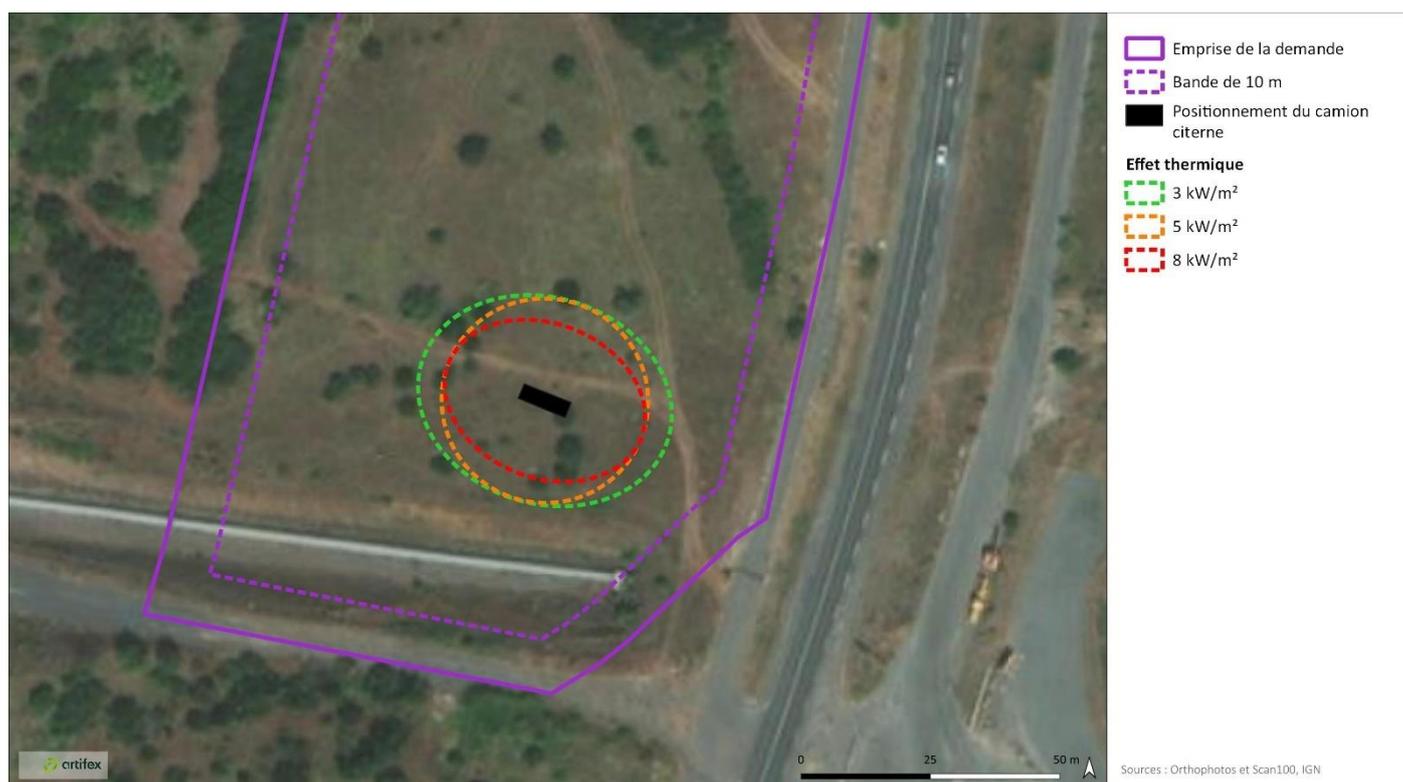
Illustration 7 : Modélisation des effets d'un incendie du camion ravitailleur
Réalisation : ARTIFEX 2023

Un exemple de positionnement du camion-citerne et des distances d'effet en cas d'incident est présent sur l'illustration suivante.

Le camion-citerne assurera l'approvisionnement des engins. Cette opération sera systématiquement réalisée à une distance de 35 m minimum des limites du site.

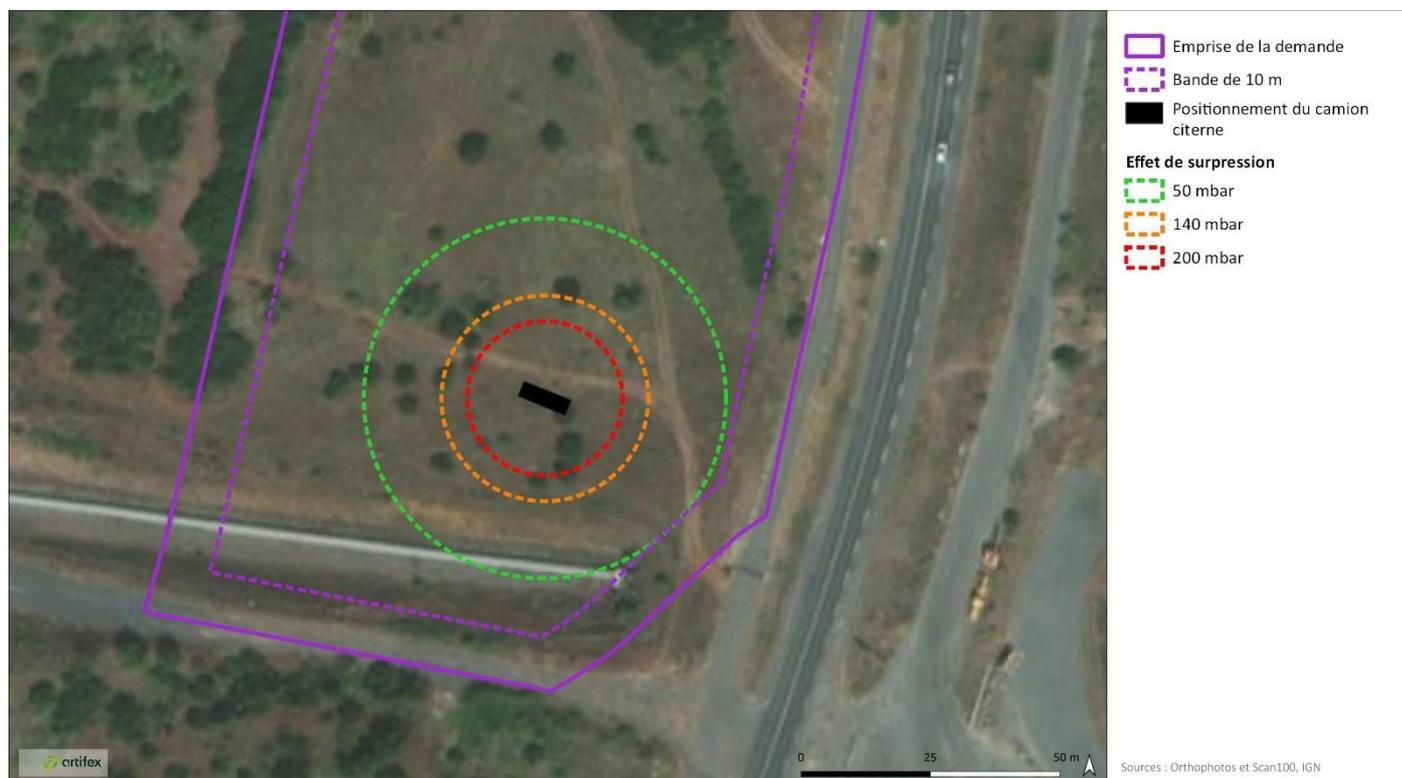
Illustration 8 : Modélisation des effets d'une surpression d'une cuve d'hydrocarbures

La modélisation de l'explosion du camion-citerne (à plus de 35 m de la limite de la carrière) permet de caractériser la dimension de l'impact de celle-ci. Ici, le positionnement du camion-citerne à proximité de l'entrée de la carrière n'induit pas d'effets sortant du site.

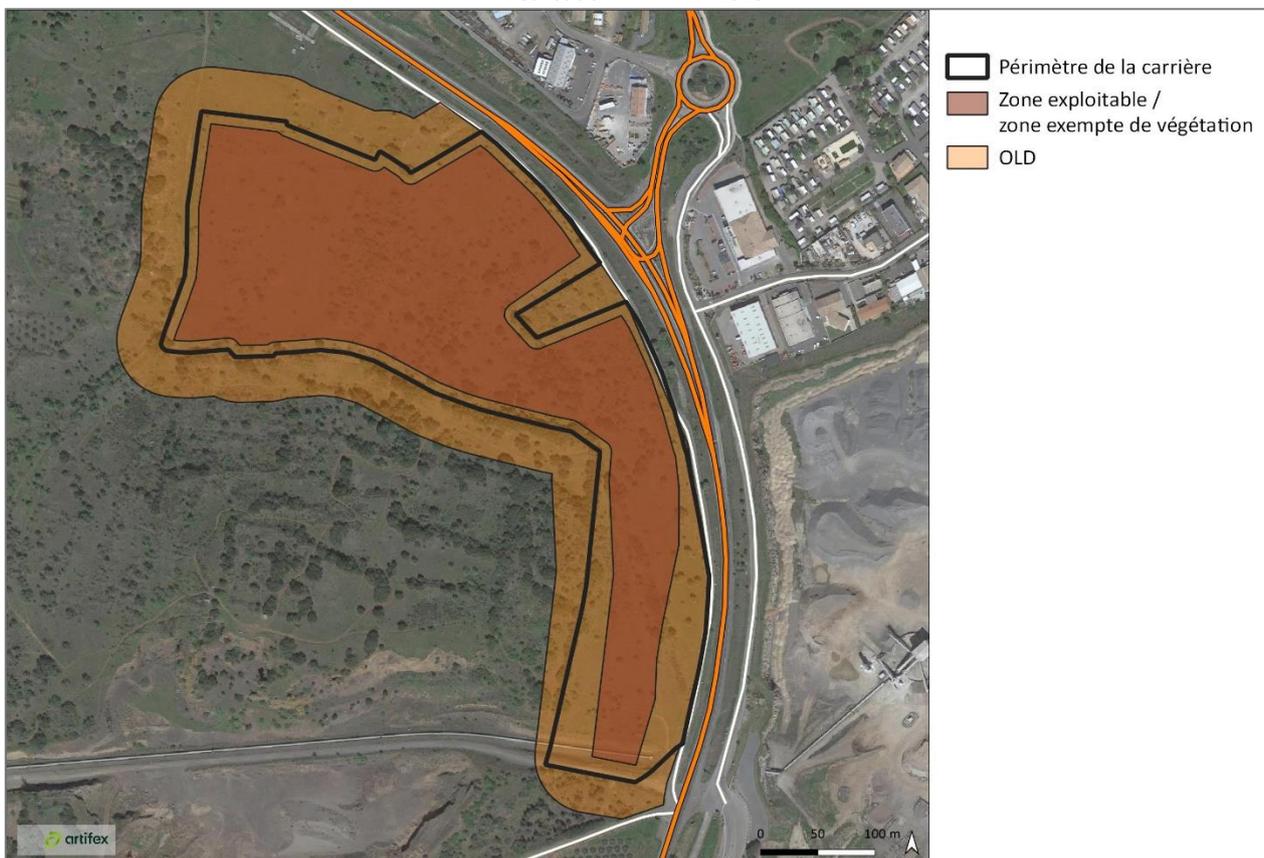
Illustration 9 : Localisation des OLD
Réalisation : ARTIFEX 2023

Il est à souligner que conformément à la réglementation en vigueur (Arrêté du 11 mars 2013), un entretien sera effectué sur une bande de 50 m autour des zones d'intervention de la carrière. La présence d'OLD en périphérie de la zone d'intervention complètera la sécurisation du site en permettant d'empêcher la propagation d'un incendie en cas de départ de feu sur la carrière.

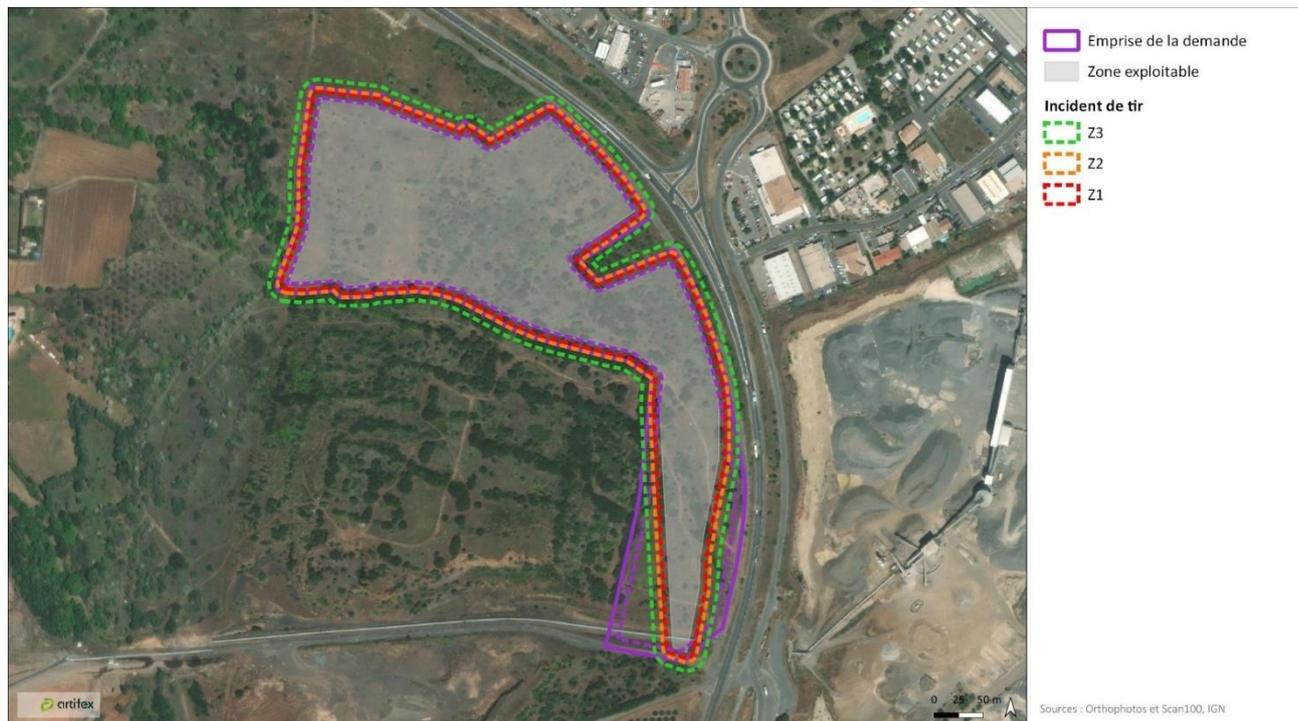
Illustration 10 : Modélisation des effets de l'explosion d'une cartouche d'explosif

Le tableau suivant présente la classification de gravité relative à ce scénario quel que soit le positionnement de l'explosion (en prenant en compte le retrait minimum de 10 m) :
