**DOSSIER DE DEMANDE D'AUTORISATION ENVIRONNEMENTALE
UNIQUE D'UNE INSTALLATION CLASSÉE**

**PROJET DE CREATION D'UNE UNITÉ DE
FABRICATION DE CHARBON ACTIF**

VERSION 2 – AOÛT 2024

**Fichier 1 : Résumé non technique de l'étude de
dangers**

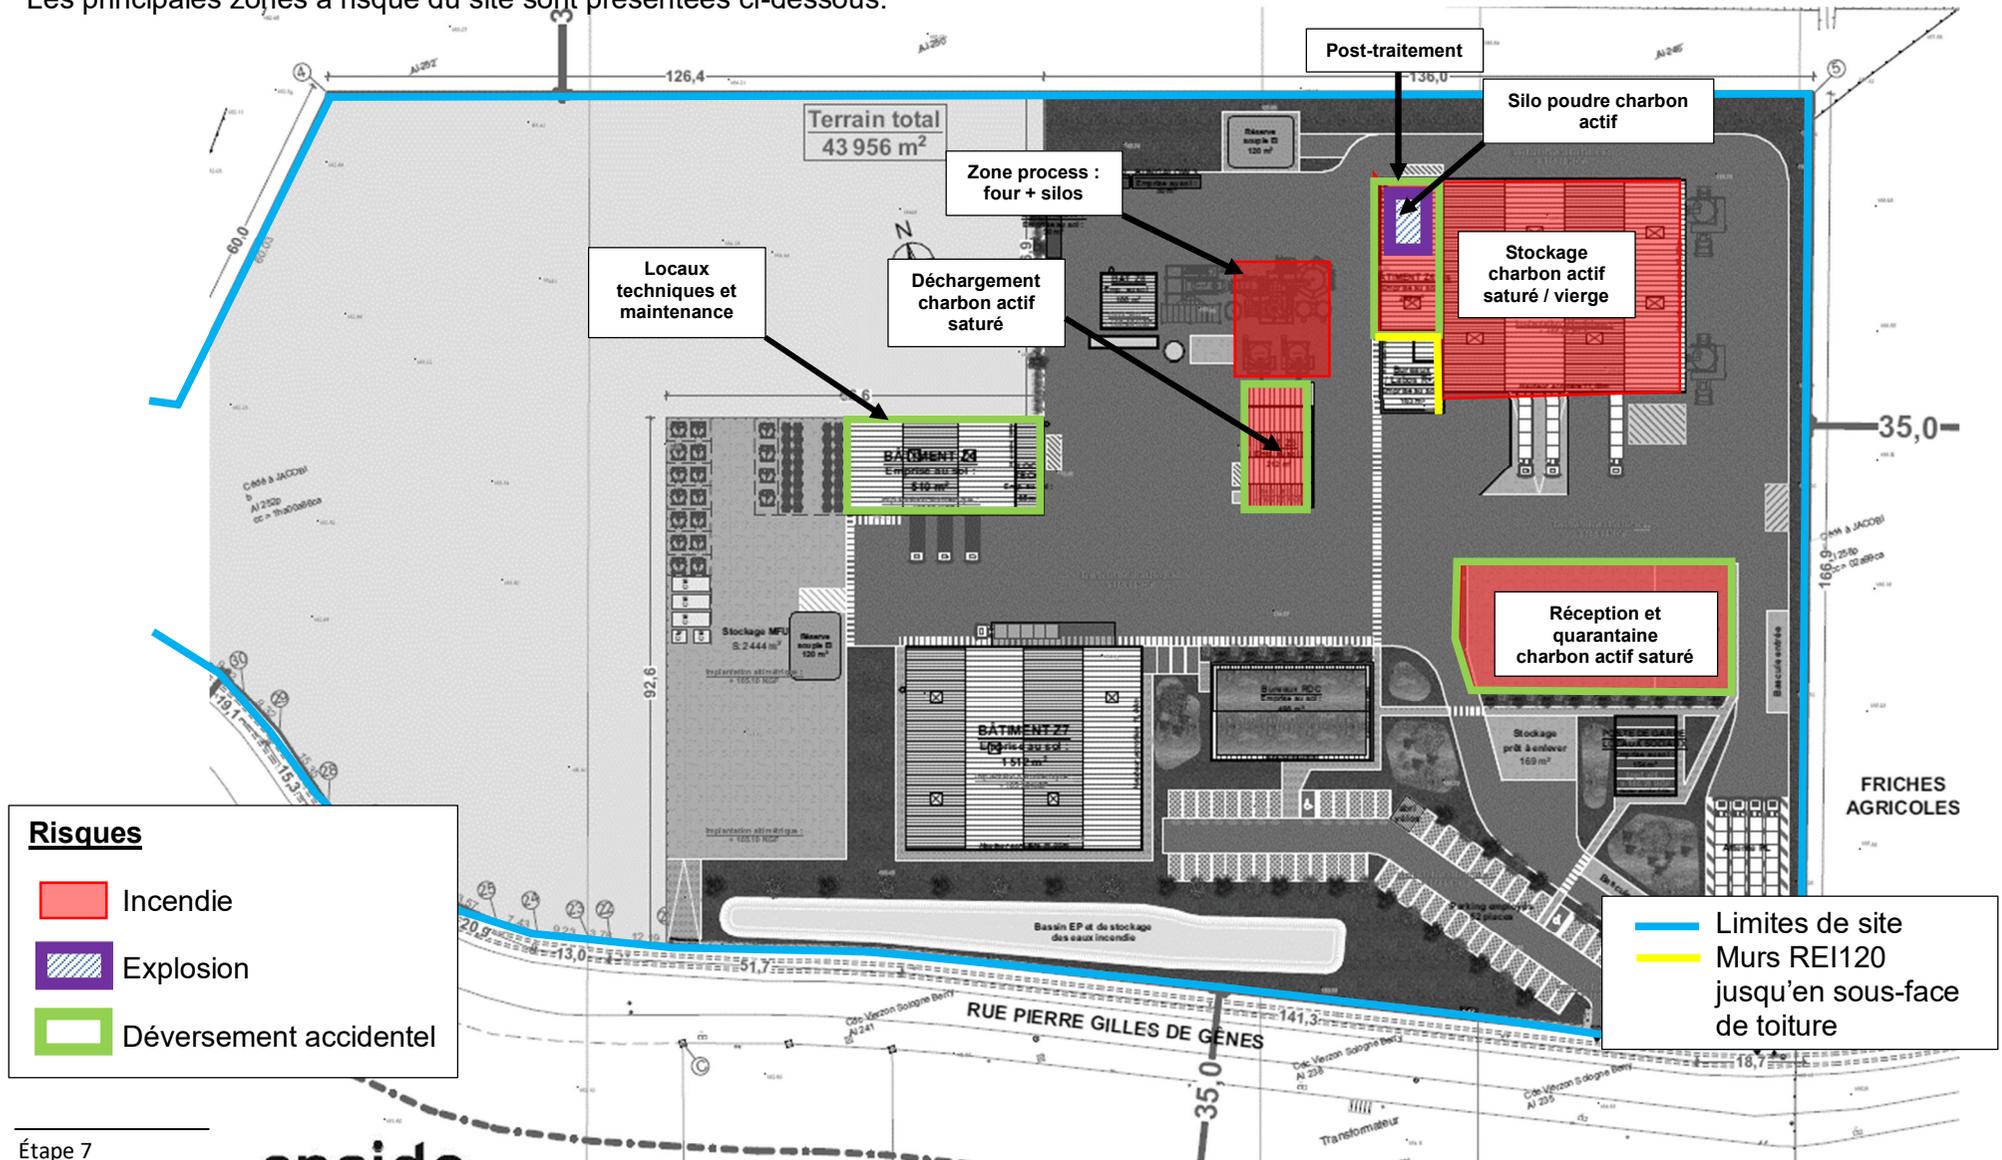
Les principales zones à risque du site sont présentées ci-dessous.

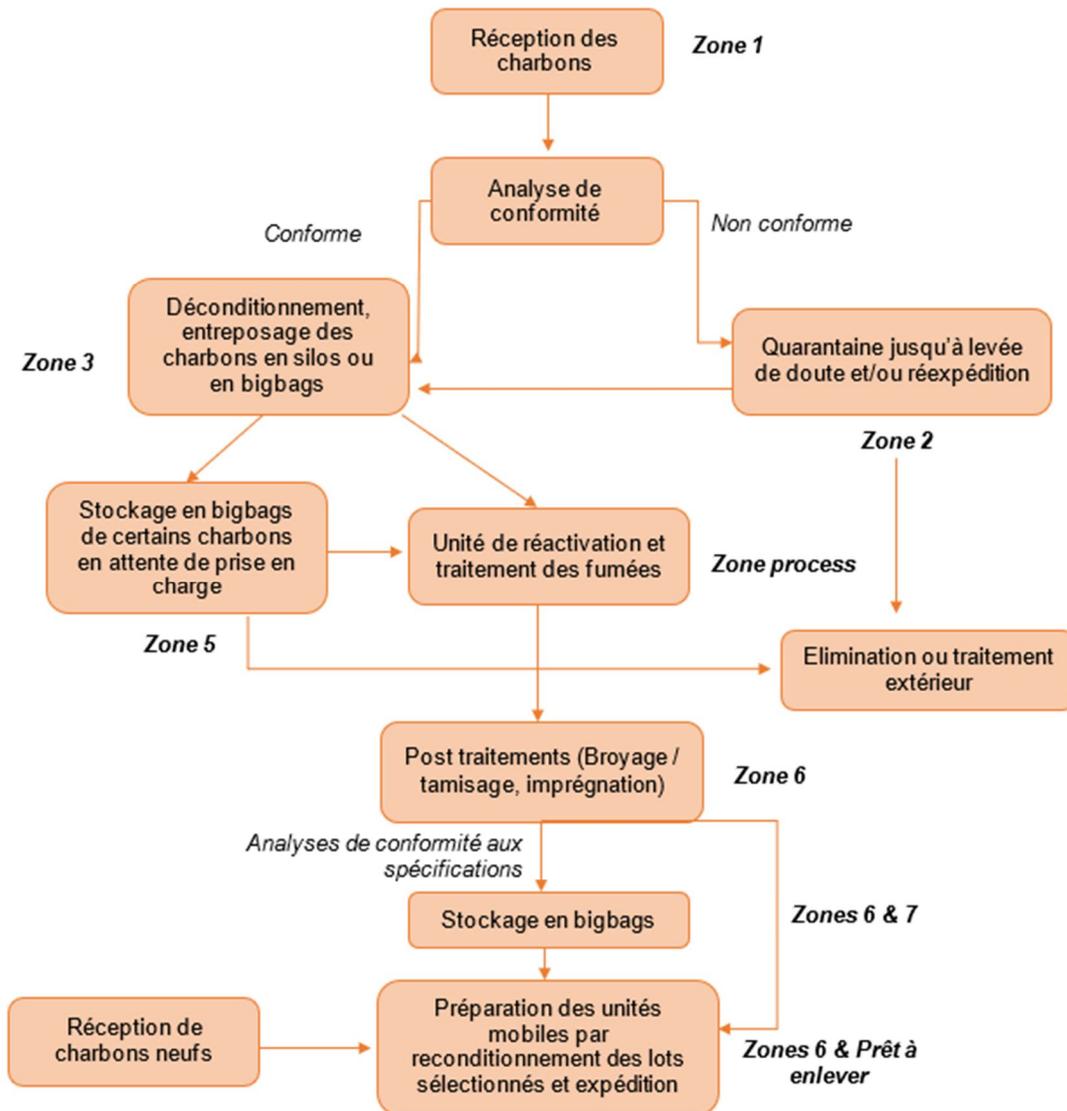
Pour rappel, le schéma ci-dessous reprend le process prévu sur le site.

Ces activités sont associées à de la manutention, au stockage et au traitement de charbon actif et différents produits, pouvant présenter des potentiels de dangers qui sont étudiés dans les paragraphes suivants.

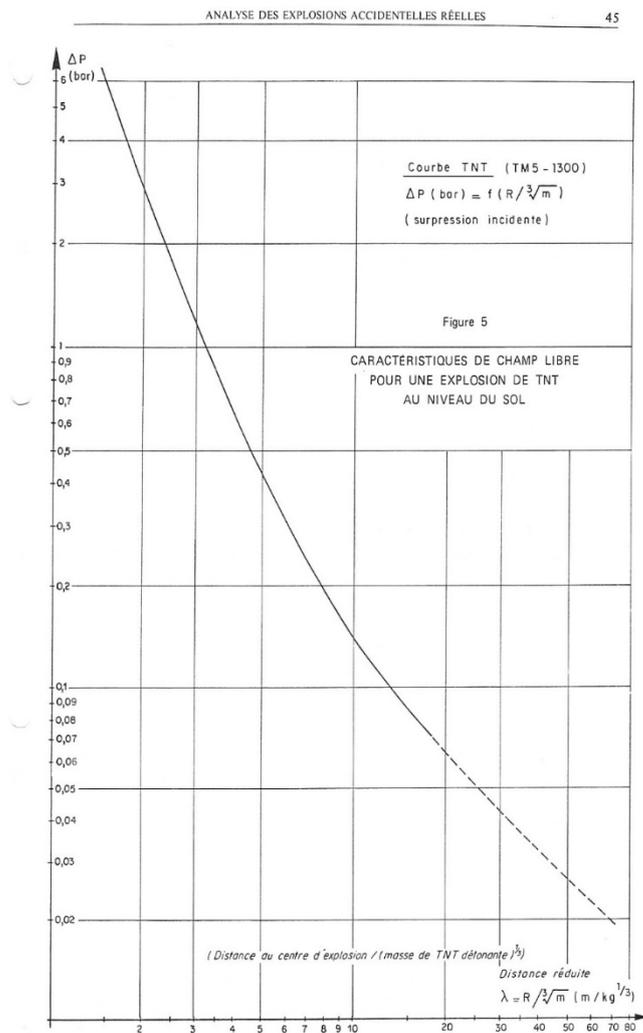
Figure – Abaque TM 5-1300 Application du modèle équivalent TNT

Le principe de cette méthode est de faire une corrélation entre la quantité de produit explosif (poussières) et la masse de TNT provoquant les mêmes effets.

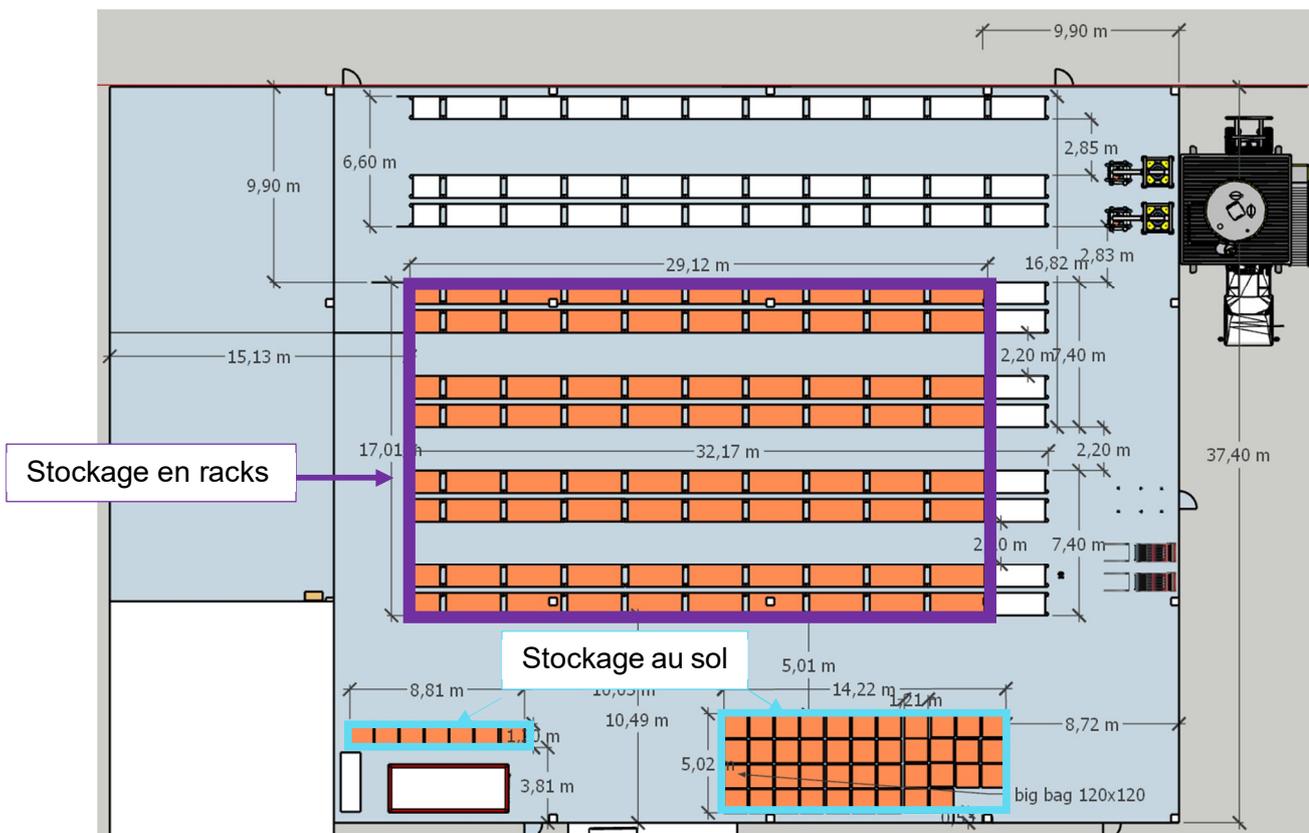
La zone 5 accueillera une cinquantaine de big bag maximum, contenant le charbon actif saturé en attente de traitement.

La zone 6 accueillera, le stockage de charbons actifs vierges : qui ne seront donc pas modélisés dans le cadre de la simulation Incendie (voir justificatif en 1.4.2). Toutefois, JACOBI souhaite se laisser la possibilité d'utiliser 4 racks au Sud de la zone 6 pour du stockage de charbons actifs saturés en cas de nécessité de stockage supplémentaire.

Nota : la couleur orange identifie le charbon actif saturé. Le stockage au sol au Sud de la zone sera constitué de quelques palettes présentes temporairement dans la zone en attente de tri et rangement = équivalent d'une zone de préparation.

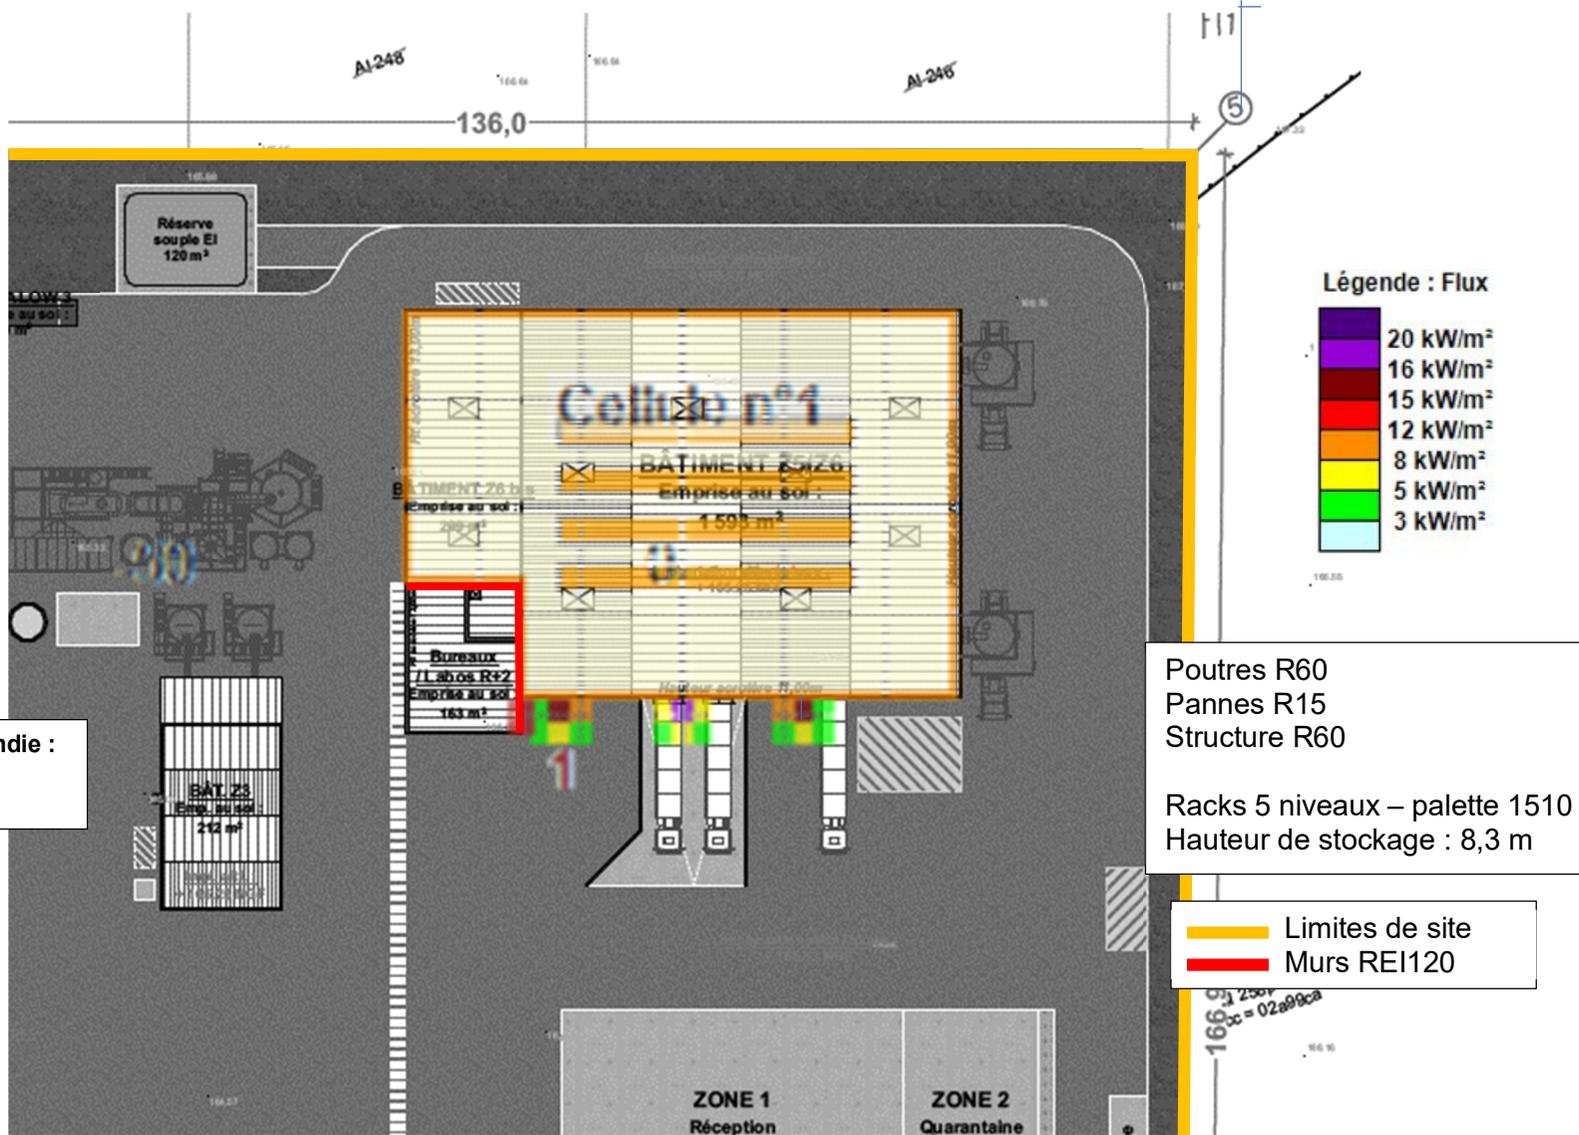
Simulation flux thermiques - Zones 5/6

Hauteur de cible : 1m80

Distance des effets maximalistes pour une cible de 1,80 m :

Flux thermiques				
		Distance d'effet maximaliste prise à la façade du bâtiment (en m)				
		20 kW/m ²	12 kW/m ²	8 kW/m ²	5 kW/m ²	3 kW/m ²
Zone 5-6	Façade Nord	-	-	-	-	-
	Façade Sud	< 5	< 5	< 5	< 10	< 10
	Façade Est	-	-	-	-	-
	Façade Ouest	-	-	-	-	-

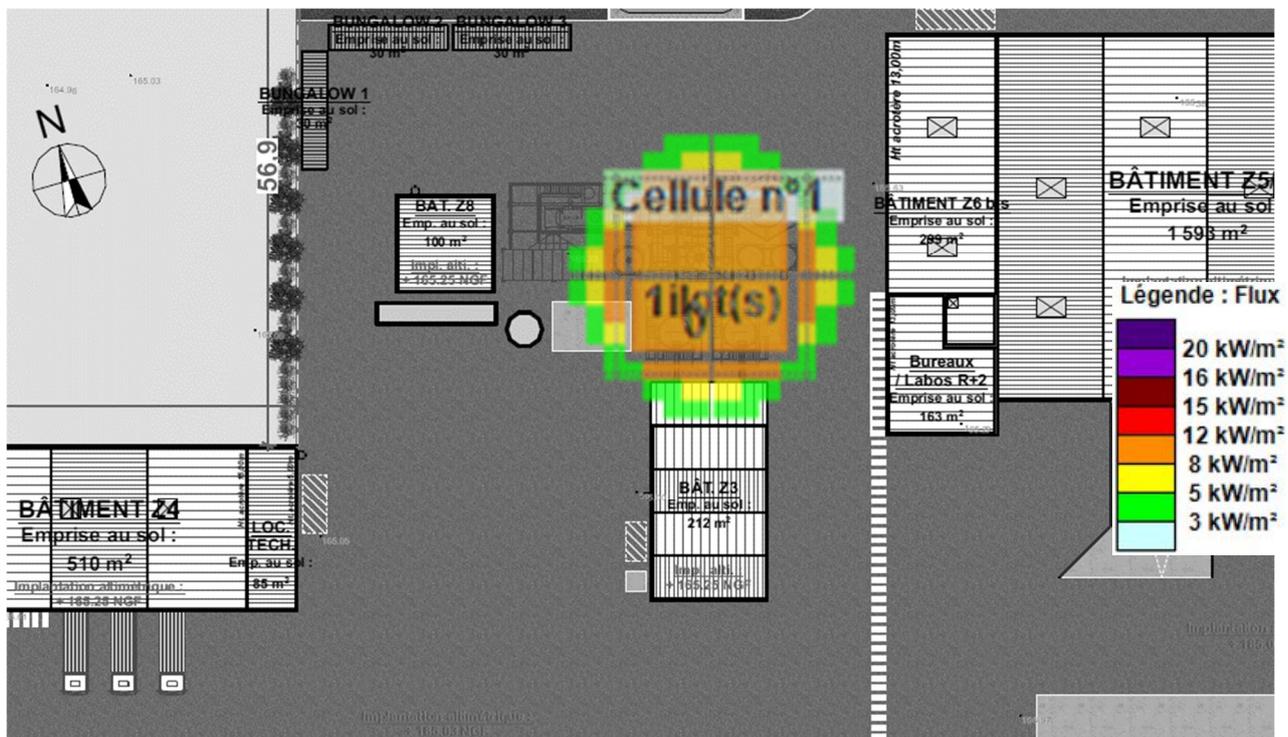
JACOBI Simulation flux thermiques zone process

Hauteur de cible : 1m80

Les fiches de calcul figurent en **Annexe 4**.

Durée de l'incendie : 57 minutes

A défaut d'éléments permettant une modélisation plus précise de la composition d'une palette de charbon actif saturé, la palette type 1510 sera utilisée pour les modélisations. Il sera considéré un stockage à l'air libre, en masse, représentant un total maximaliste d'environ 360 m³ de matières combustibles.

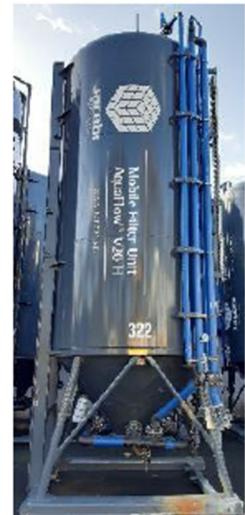
L'apparition d'un point chaud des suites, par exemple, d'une réaction au sein des charbons saturés est prise en compte dans la présente partie.

Afin de modéliser les effets d'un potentiel incendie au niveau d'une MFU, a été considérée l'hypothèse maximaliste d'un éventrement de la structure avec déversement des charbons en feu au niveau du sol.

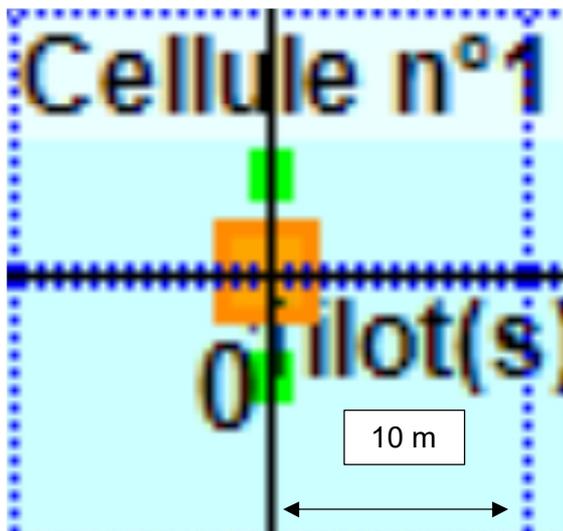
La représentation cartographique des effets thermiques est présentée ci-dessous.

Durée de l'incendie : 56 minutes

Les distances d'effet à compter du bord de l'amas de charbon sont les suivantes :

Flux thermiques				
		Distance d'effet maximaliste prise à la bordure de l'amas (en m)				
		20 kW/m ²	12 kW/m ²	8 kW/m ²	5 kW/m ²	3 kW/m ²
MFU	Nord	-	-	-	-	< 5
	Sud	-	-	-	-	< 5
	Est	-	-	-	-	-
	Ouest	-	-	-	-	-

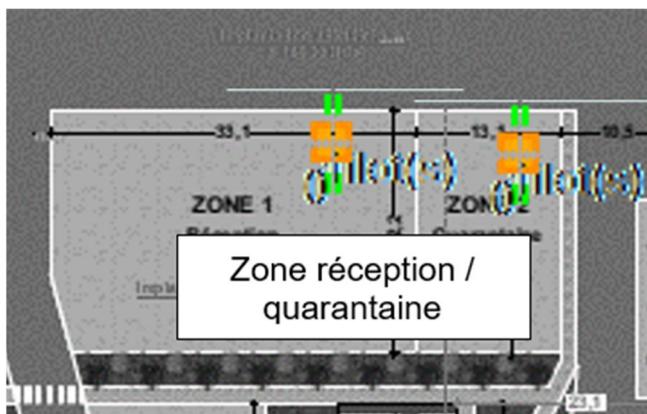
Les flux seraient confinés dans l'enceinte du site. De plus, il n'y aura aucun effet domino d'une MFU à l'autre :

Le niveau de gravité associé à l'incendie d'une MFU dans la zone réception / quarantaine est de 1.

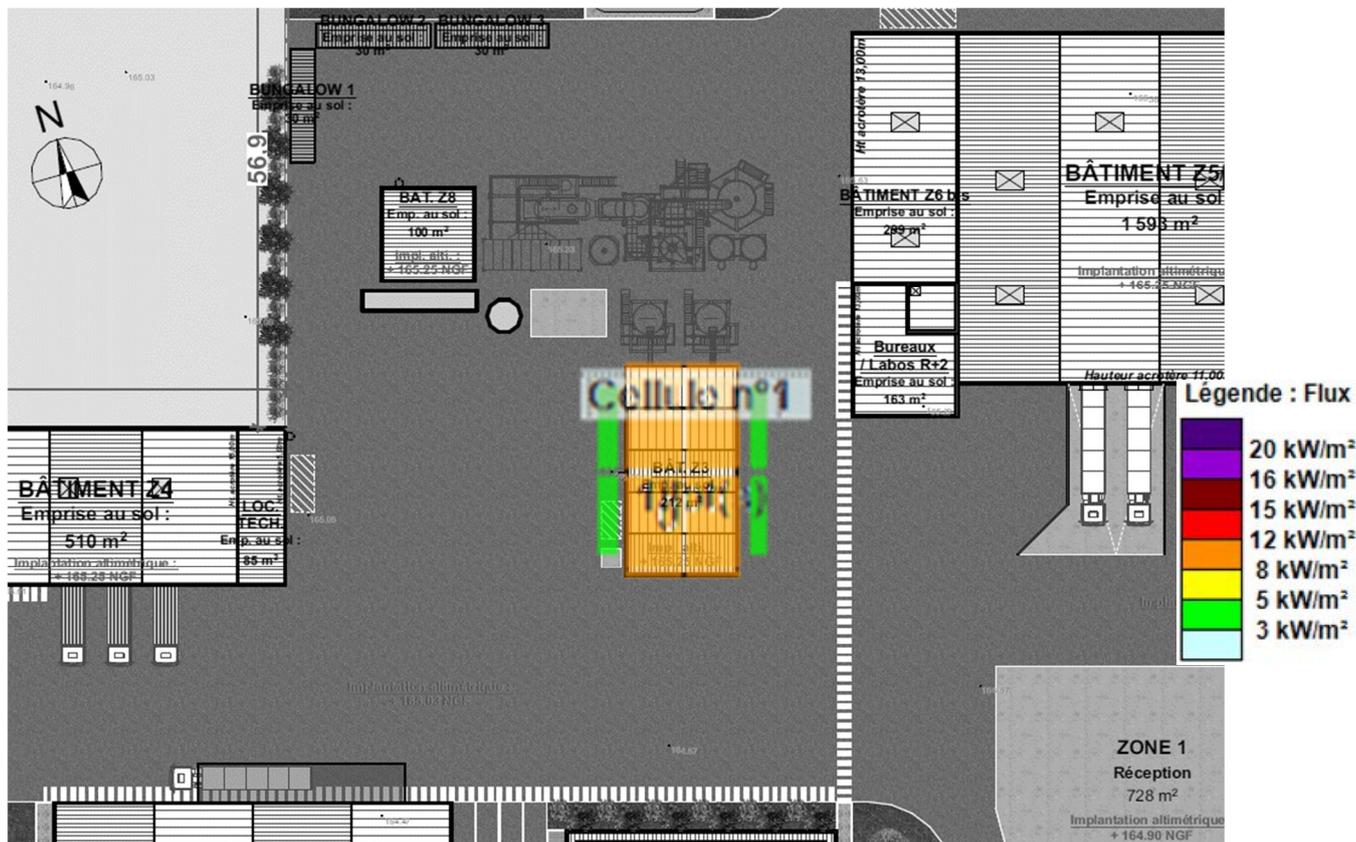
JACOBI
Simulation flux thermiques zone 3 - trémies

Hauteur de cible : 1m80

Durée de l'incendie : 57 minutes

Les distances d'effet à compter du bord la cellule sont les suivantes :

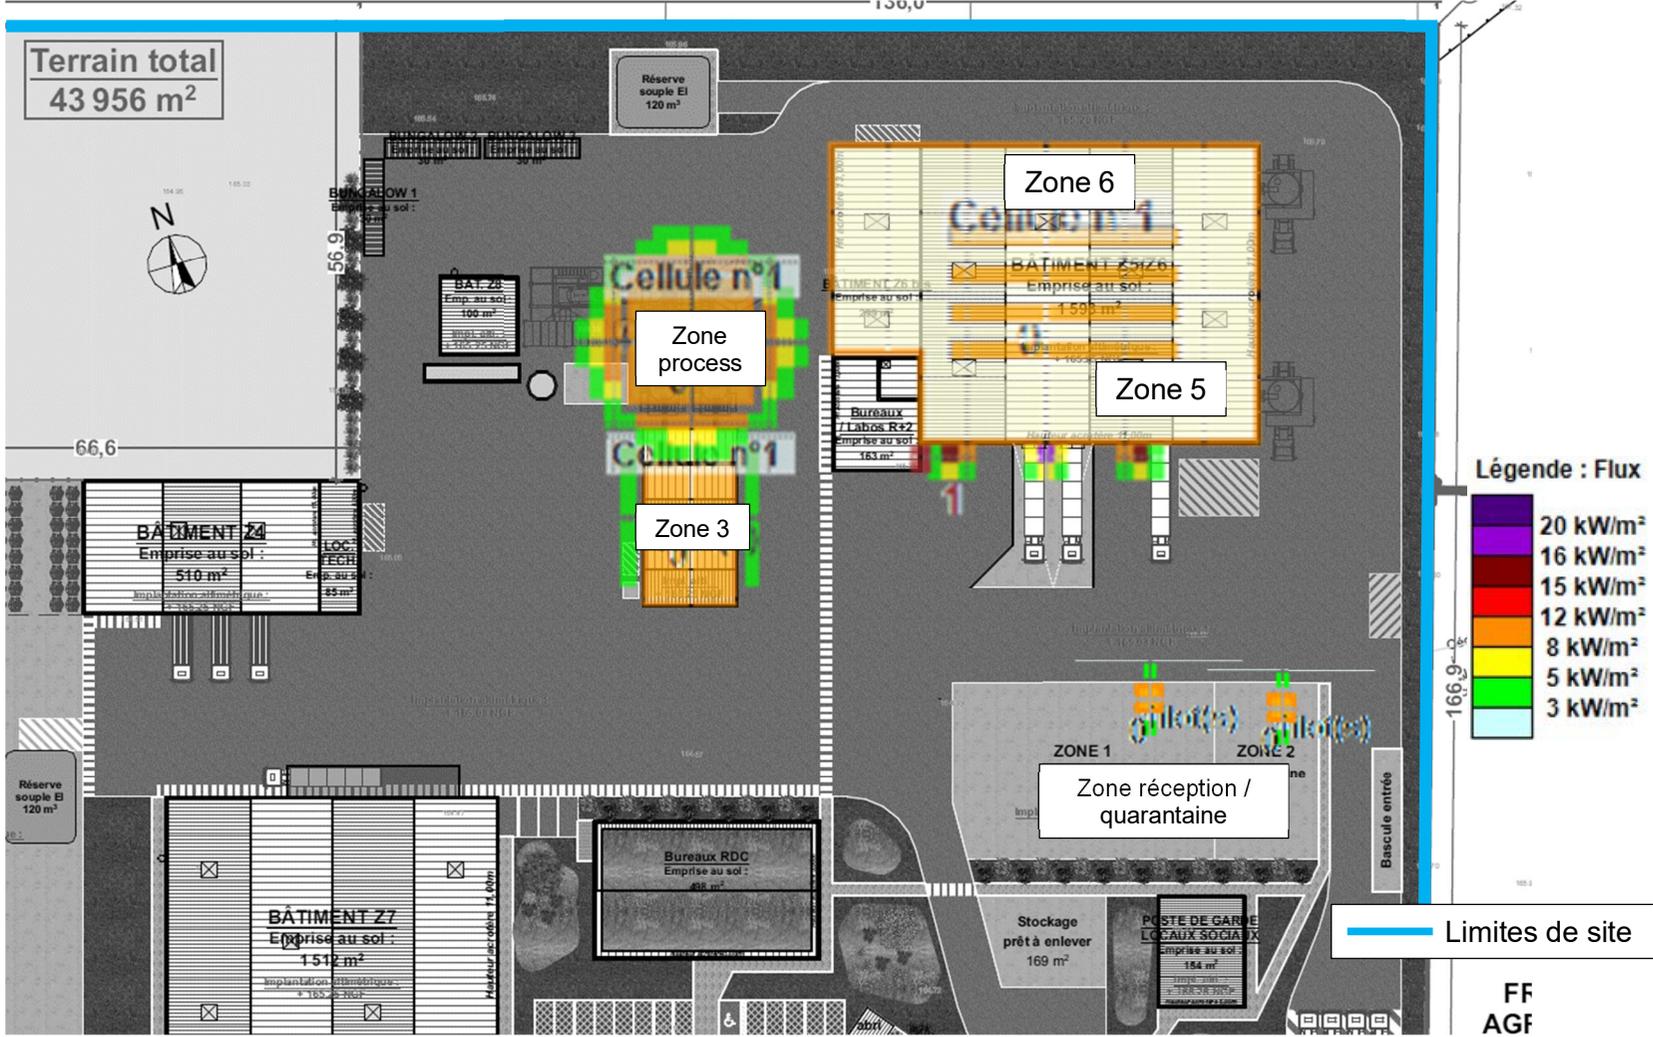
JACOBI
Bilan des flux thermiques

La cartographie bilan des effets thermiques modélisés est présentée page suivante.

→ L'ensemble des flux thermiques serait confiné à l'intérieur des limites de propriété.

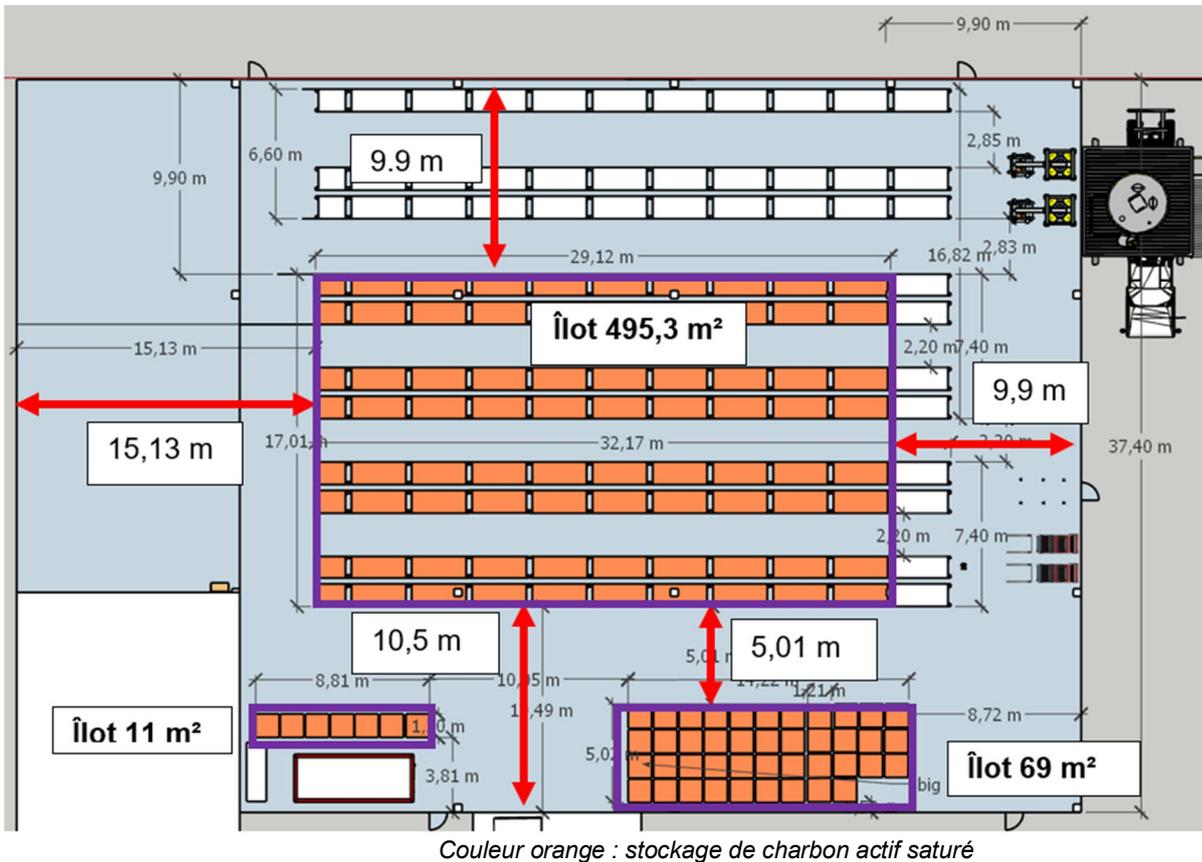
- Pour les mêmes raisons évoquées ci-dessus (taille restreinte du bâtiment zone 5/6 et contraintes d'exploitation), tout point du stockage (des îlots) ne pourra être situé à moins de 10 m d'une face accessible par les services d'incendie et de secours ; du fait la configuration de stockage en racks en longueur, établie de façon à optimiser le stockage et à permettre aux activités de process nécessaires d'être réalisées dans la zone.

La configuration envisagée est présentée ci-dessous.

Les simulations d'incendie réalisées en 2.4, prenant en compte ces demandes, permettent de montrer que les flux thermiques restent confinés dans l'enceinte du site. Concernant l'intervention des services de secours, cette configuration permet l'absence de flux thermiques sur la voie engins.

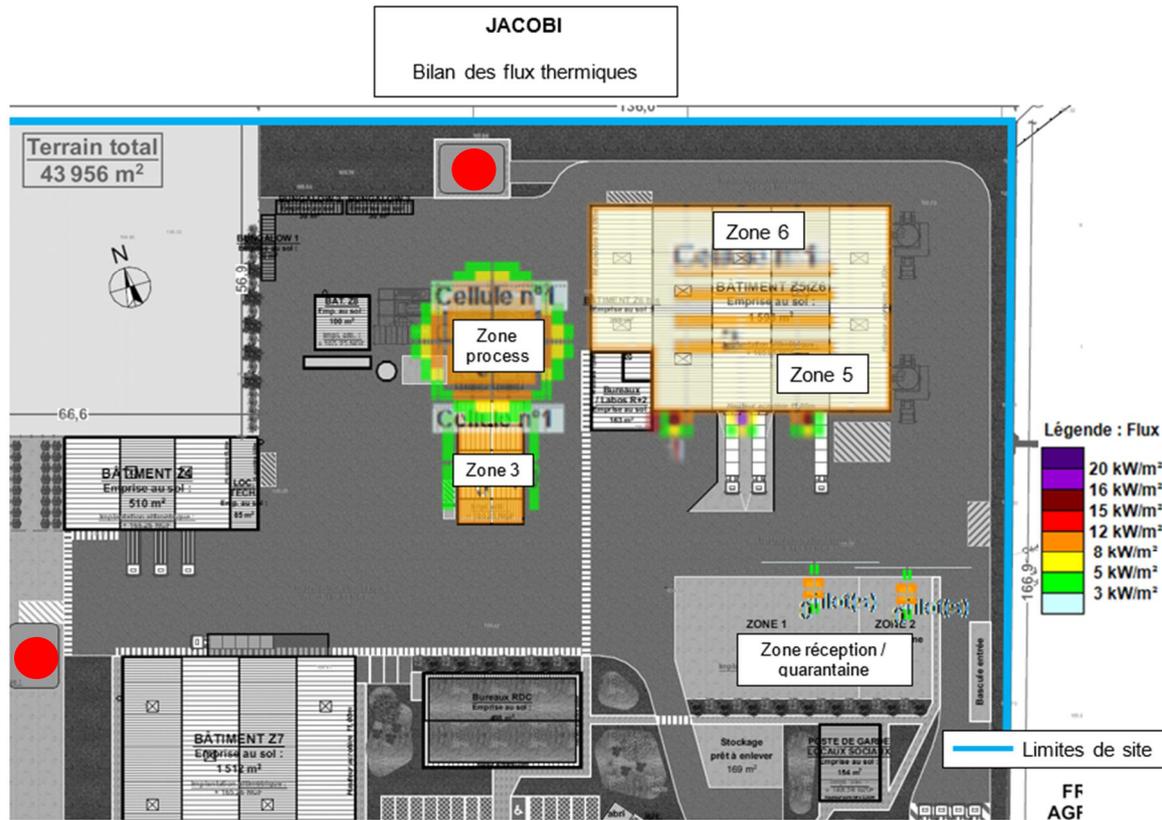
Ainsi, JACOBI prévoit l'implantation d'un poteau incendie fournissant un débit de 60 m³/h à partir du réseau externe, fournissant donc un total de 120 m³ pour 2h, complété par deux réserves de 120 m³ chacune. Ainsi, un total de 360 m³ sera à disposition des services de secours pour une intervention sur 2h.

Les réserves d'eau supplémentaires de 120 m³ et leurs aires d'aspiration seront placées au-delà du flux thermique de 3 kW/m² et à 10 m minimum d'un bâtiment. Les flux thermiques sont rappelés ci-dessous.

Réserve incendie 120 m³

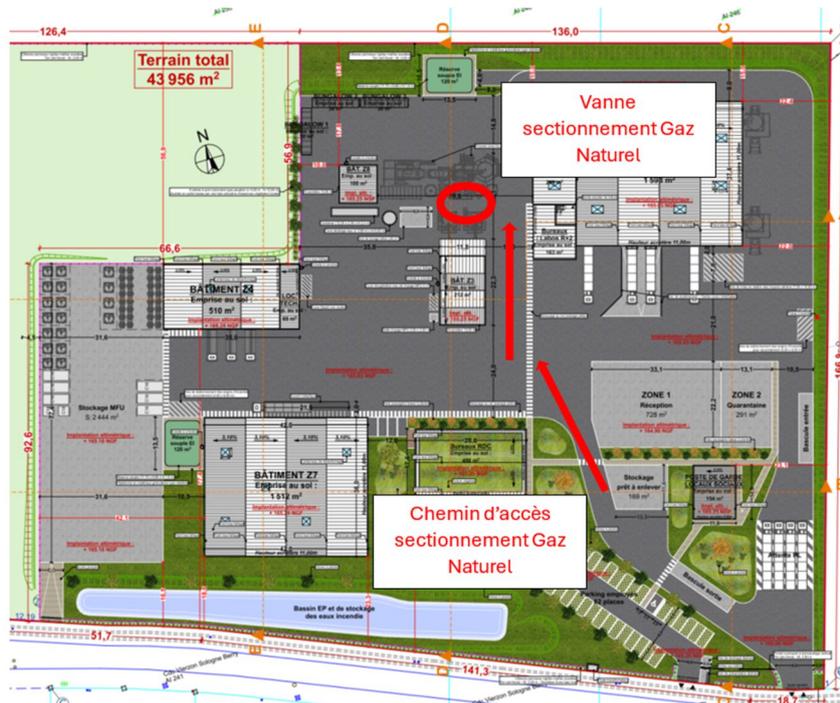
1. Gaz : La vanne de coupure de gaz est située à proximité du four de production de charbon actif – voir plan ci-dessous. En cas d'urgence, la coupure peut être effectuée en accédant à cette vanne via le chemin d'accès représenté sur le schéma.

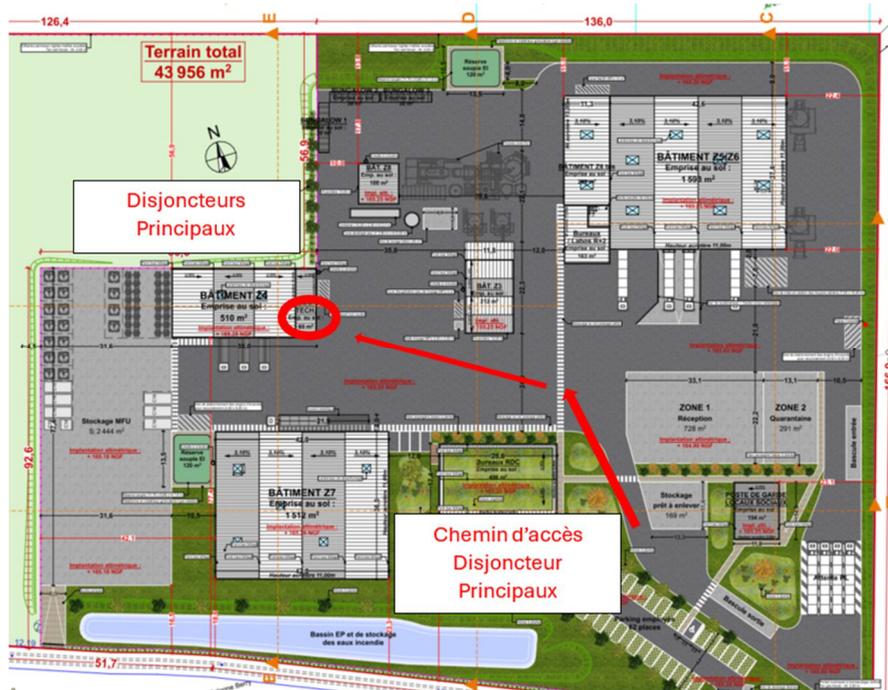
2. Électricité : Le plan d'intervention électrique inclut les disjoncteurs principaux situés dans le local technique. L'accès à ces disjoncteurs est possible via via le chemin d'accès représenté sur le schéma ci-dessous.

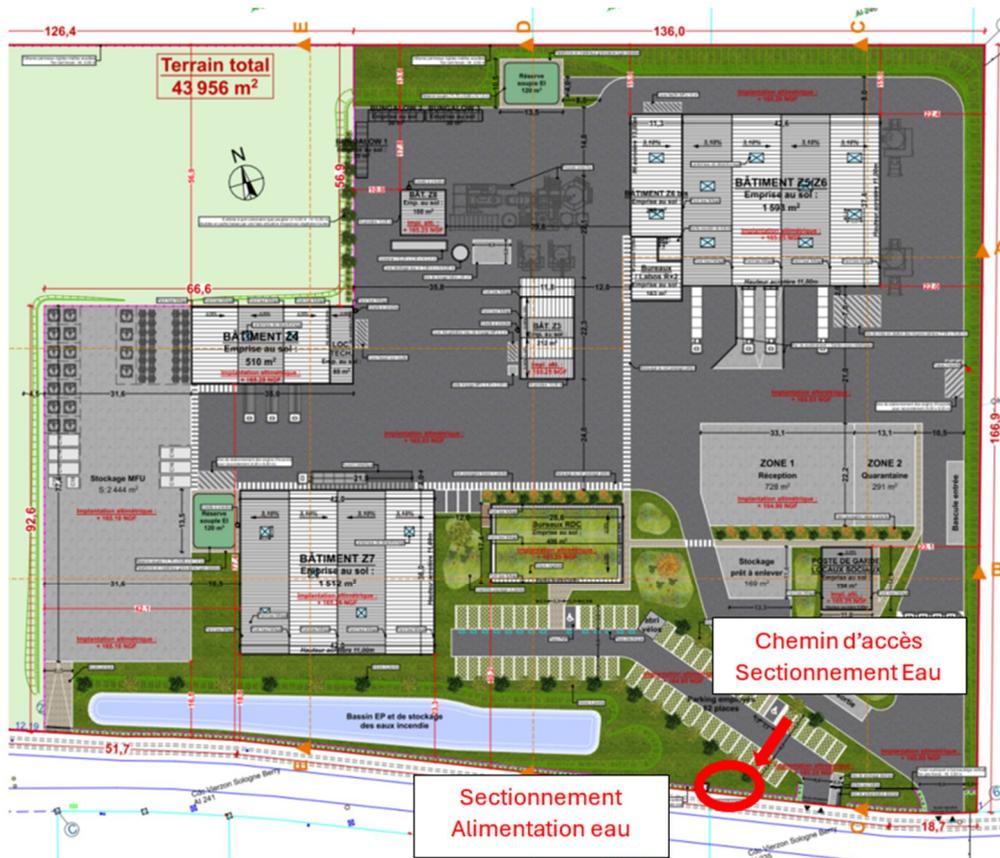
3. Eau : La vanne principale pour l'eau est située à [emplacement spécifique]. En cas de nécessité, l'accès à ces vannes peut se faire via [chemin d'accès]. Des plans détaillés des canalisations sont inclus pour faciliter les interventions.

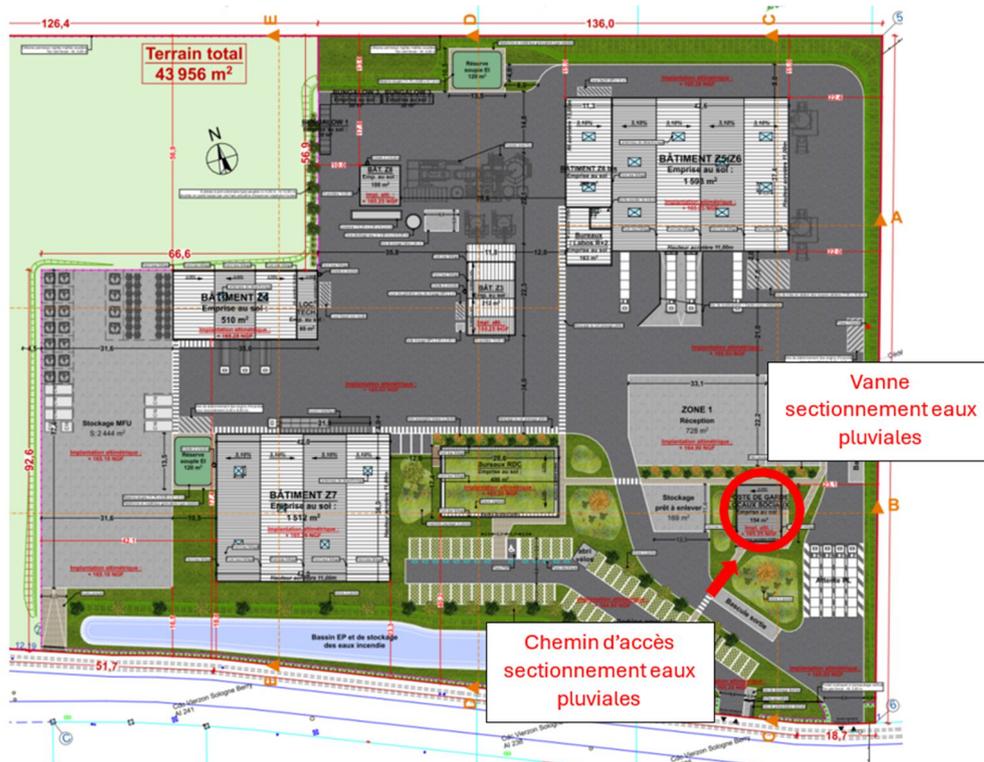
4. Rétention eaux pluviales : Les dispositifs de rétention sont manipulables à distance au niveau du poste de garde (voir plan ci-dessous) . En cas de déversement, les vannes de rétention peuvent être actionnées via chemin d'accès présent sur le plan ci-dessous.

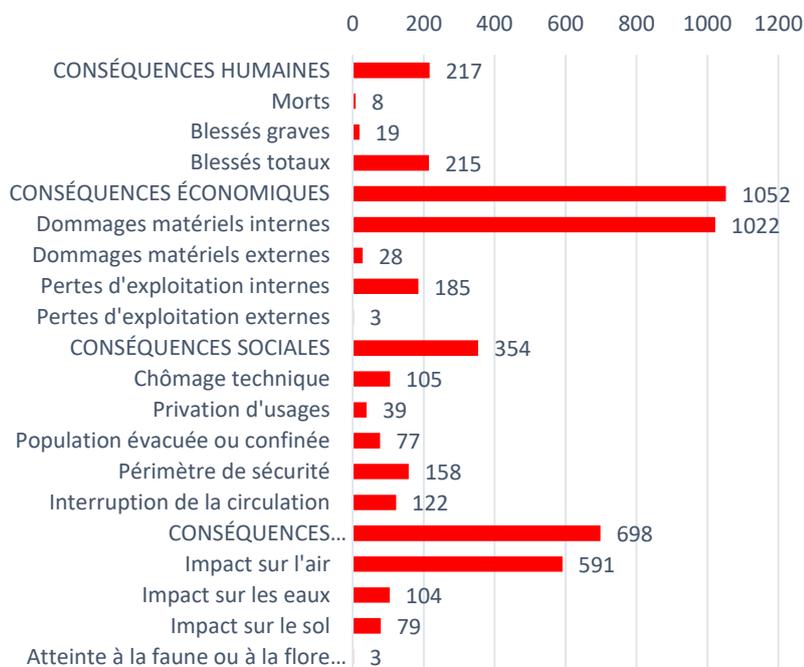
Conséquences des événements du code NAF 38 sur la période 2010-2019

Des conséquences économiques sont observées dans la majorité des événements et les informations enregistrées dans ARIA montrent une augmentation du pourcentage d'événements ayant des conséquences économiques entre 2010 et 2019². Une augmentation beaucoup moins marquée est notée sur les conséquences sociales et environnementales. Une baisse est par ailleurs observée sur les conséquences humaines.

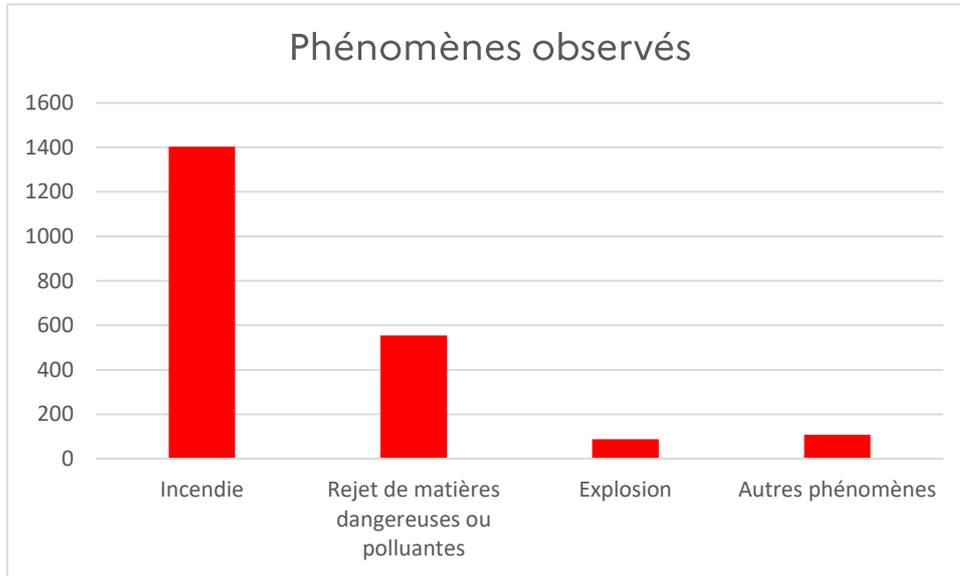
L'incendie est le phénomène majoritairement rencontré dans les événements relatifs au secteur des déchets et des eaux usées avec 83 % des événements recensés.

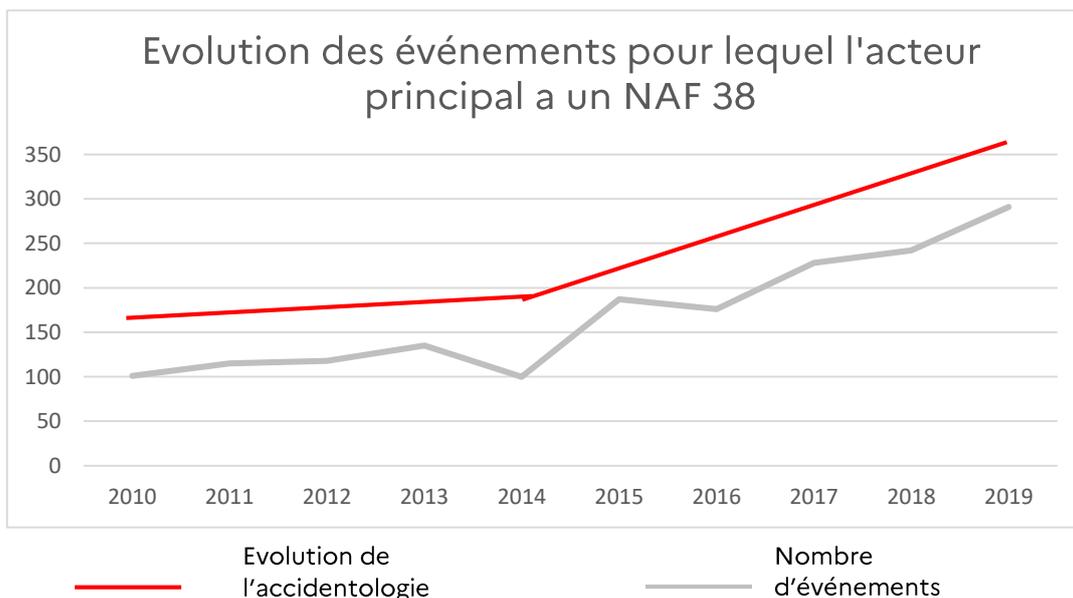
L'évolution de l'accidentologie entre 2010 et 2019 montre une très nette augmentation à partir de 2014.

Pour mener une analyse détaillée des causes des événements survenus dans le secteur des déchets, il est proposé, en référence au graphe de la page ci-contre, de se focaliser sur des événements récents. La période 2017-2019 constitue à cet égard un échantillon de 769 événements récents, de taille suffisante pour être représentatif et permettre une analyse pertinente des tendances de l'accidentologie dans le domaine des déchets.

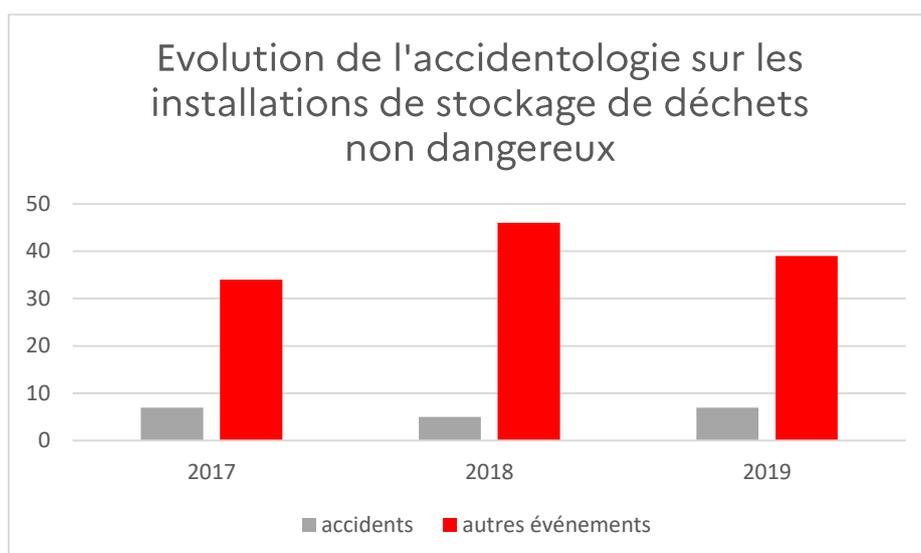
On note sur la période d'étude une tendance à l'augmentation des événements comme sur l'ensemble des activités du NAF 38. En revanche, il n'y a pas d'augmentation des accidents.

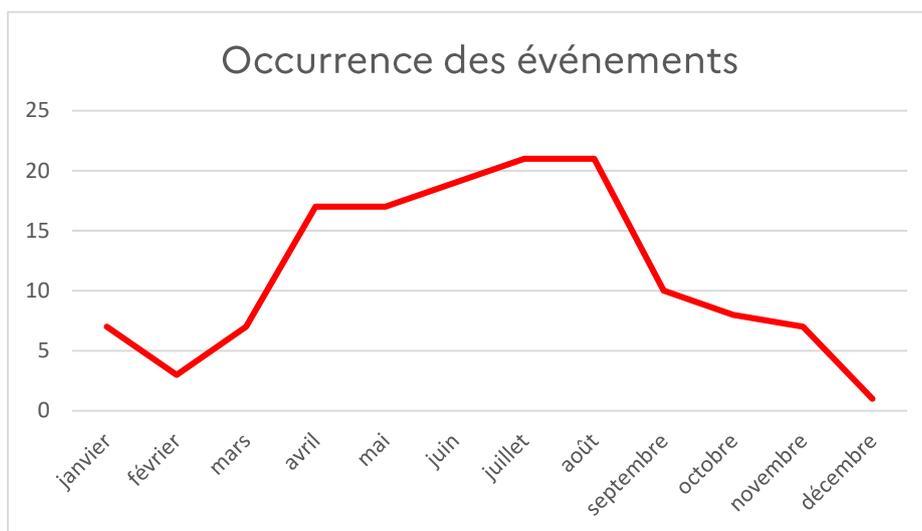
Les événements ont une occurrence plus importante durant la période d'avril à août correspondant aux mois avec les températures les plus élevées.

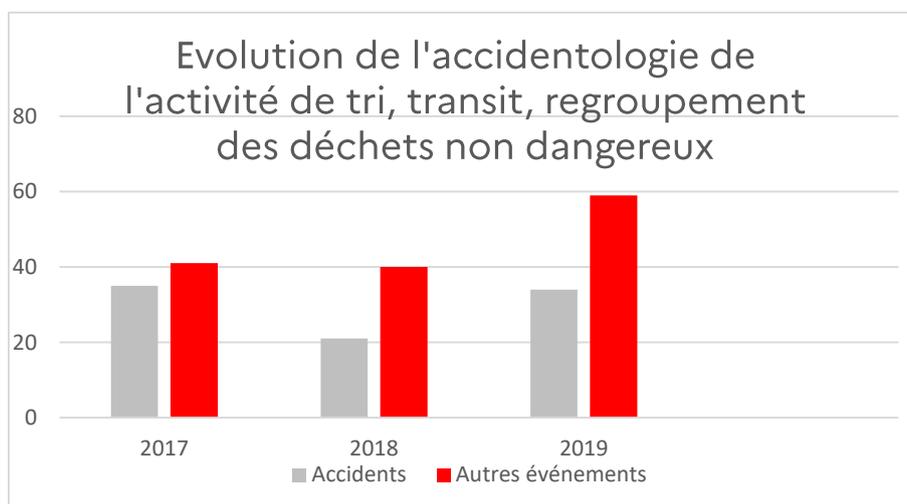
La répartition de ces événements sur la période montre une tendance à l'augmentation comme sur l'ensemble des activités du secteur des déchets.

Le graphique ci-contre montre que les événements TTR DND ont une occurrence plus importante durant l'été, c'est-à-dire à la période la plus chaude de l'année.

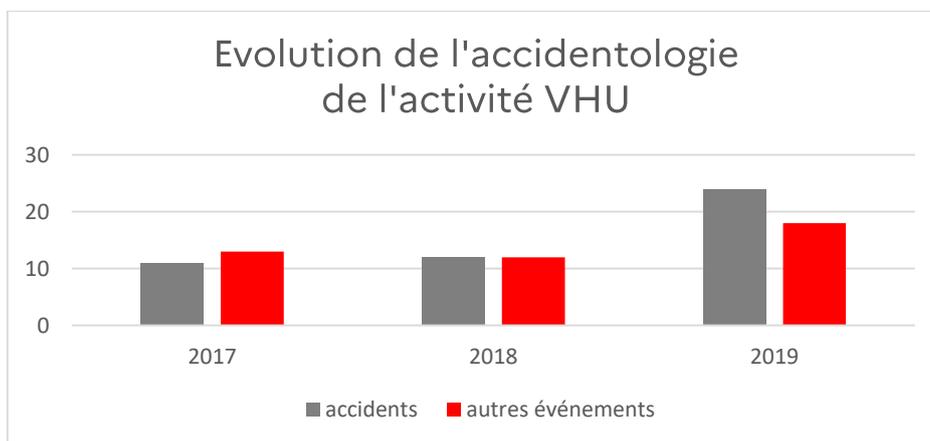
La répartition de ces événements sur la période montre une tendance à l'augmentation comme sur l'ensemble des activités du secteur des déchets.

Sur les 3 années étudiées, le nombre d'accidents rattrape celui des autres types d'événements jusqu'à le dépasser en 2019. Il est à noter que dans 10 % des événements recensés, les sites étaient en situation irrégulière. Ce sont dans la majorité des cas des sites inconnus des services d'inspection.

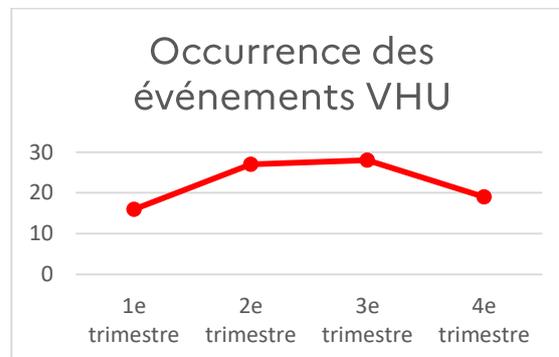
Le graphique ci-contre montre que les événements VHU ont une occurrence plus importante durant l'été, c'est-à-dire à la période la plus chaude de l'année.

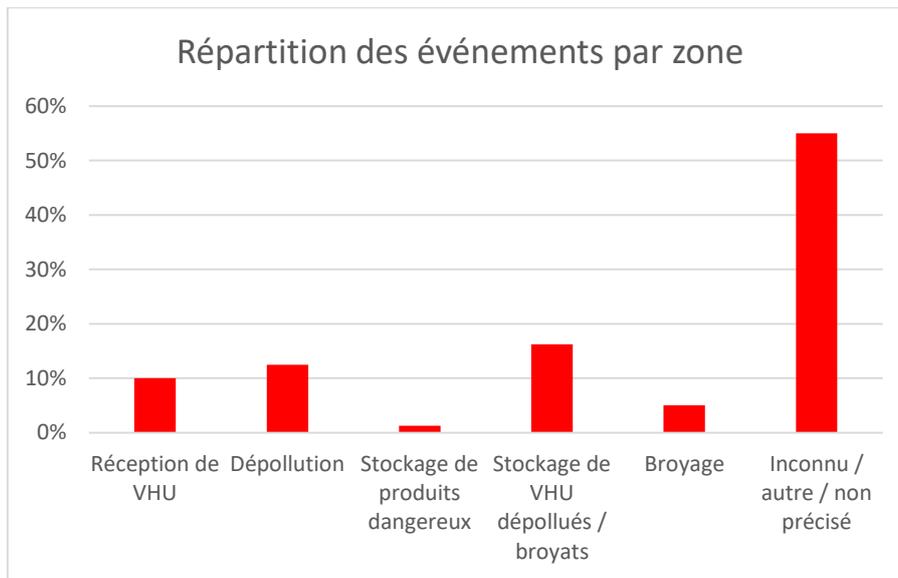
Le graphique ci-dessous montre la répartition des événements par zone. Dans plus de la moitié des événements, la zone à l'origine du sinistre n'est pas précisée.
