**DOSSIER DE DEMANDE D'AUTORISATION ENVIRONNEMENTALE
UNIQUE D'UNE INSTALLATION CLASSÉE**

**PROJET DE CREATION D'UNE UNITÉ DE
FABRICATION DE CHARBON ACTIF**

VERSION 2 – AOÛT 2024

**Fichier 1 : Résumé non technique de l'étude de
dangers**

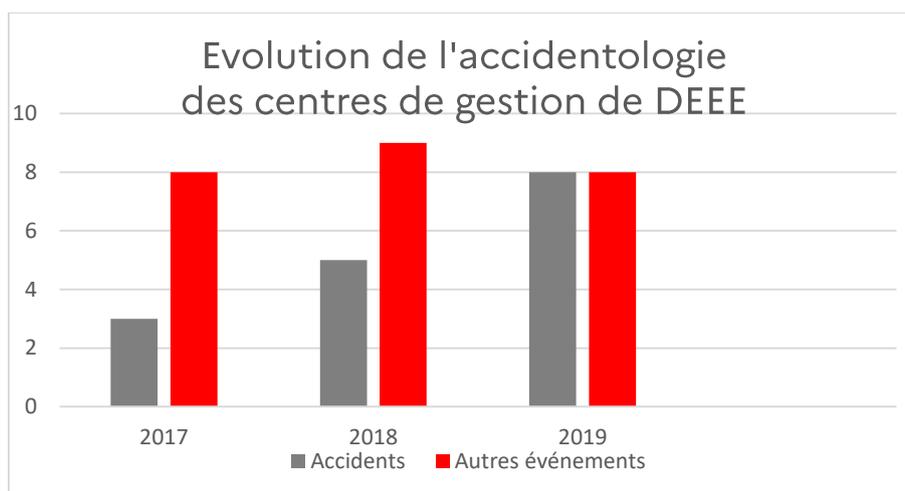
La répartition de ces événements sur la période montre une tendance à l'augmentation comme sur l'ensemble des activités du secteur des déchets. De manière plus spécifique aux DEEE, on remarque une forte augmentation des accidents en 2019.

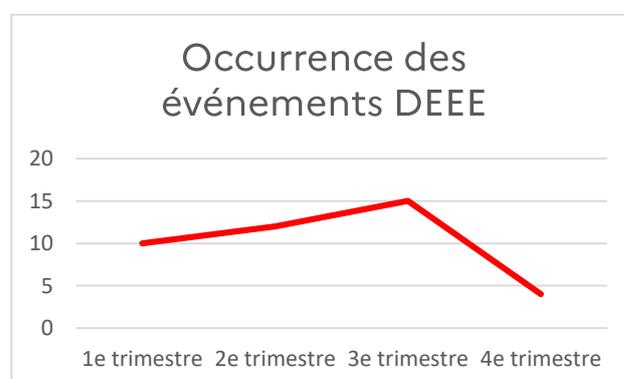
Contrairement aux autres activités, l'activité DEEE est réalisée dans des bâtiments fermés, l'accidentologie est moins marquée par la saisonnalité.

Parmi ces événements, plus de 40 % sont qualifiés d'accident, ce qui est au-dessus du pourcentage global de 33 % des accidents du secteur des déchets sur la période.

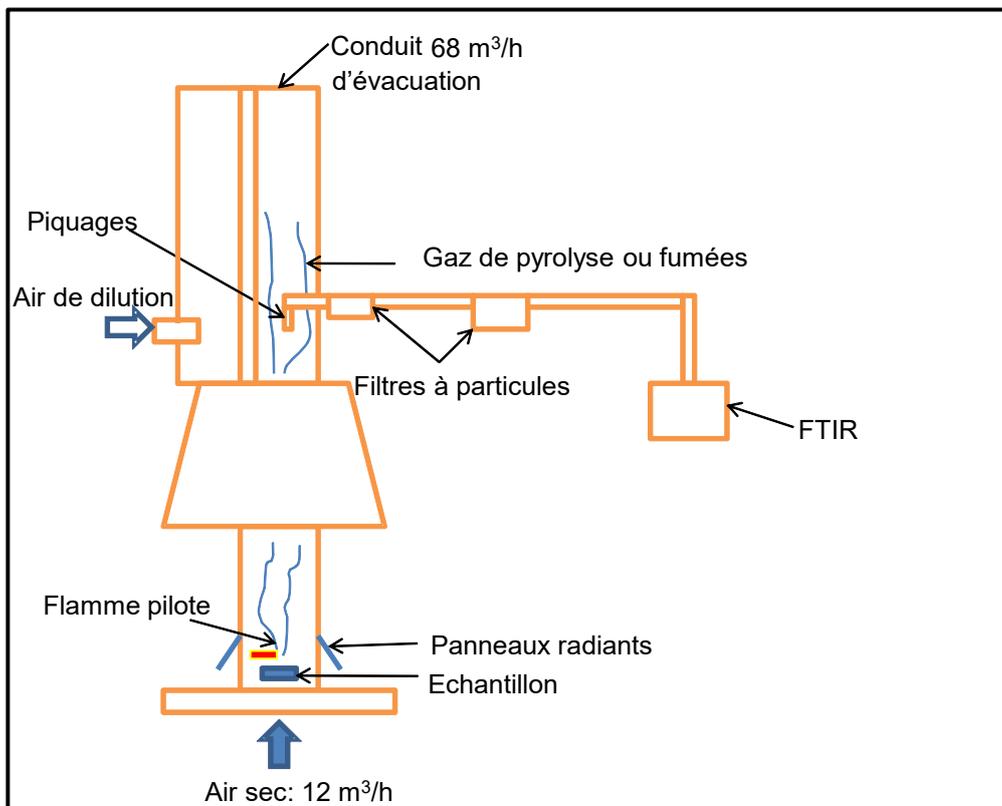
Figure 1 : Schéma fonctionnel du calorimètre FPA

La Figure 1 présente le schéma fonctionnel de l'installation du calorimètre FPA (Fire Propagation Apparatus) ainsi que les différents équipements permettant de caractériser les gaz de pyrolyse et les fumées en cas de combustion. Cet appareil est décrit notamment dans la norme ASTM E2058-00, « Standard test methods for measurement of synthetic polymer material flammability using a Fire Propagation Apparatus ».

L'air est injecté en amont à un débit de 12 m³/h complété par un deuxième débit de 68 m³/h en aval de la zone de combustion (Cf. Figure 1). L'échantillon est chauffé à l'aide de quatre panneaux radiants émettant un flux radiatif total de 50 kW/m².

Les gaz issus de la dégradation thermique sont collectés dans le conduit de cheminée. Il est à noter que l'air injecté en amont est sec, c'est-à-dire dépourvu de vapeur d'eau, alors que l'air de dilution en aval est de l'air ambiant.

Des moyens de mesures en continu permettent de caractériser la température et la composition chimique des gaz au cours du temps. Ces moyens sont constitués :

- d'un analyseur par absorption Infra Rouge non dispersif (NDIR) pour CO et CO₂ ;
- d'un analyseur paramagnétique pour l'O₂ ;
- d'un analyseur à ionisation de flammes (FID) pour les Hydrocarbures totaux (Hct) ;
- d'un spectroscope infra rouge à transformée de Fourier (FTIR) pour les composés suivants : H₂O, CO, CO₂, NO, NO₂, SO₂, CH₄, C₂H₄, formaldéhyde, HF, HCN, HCl.

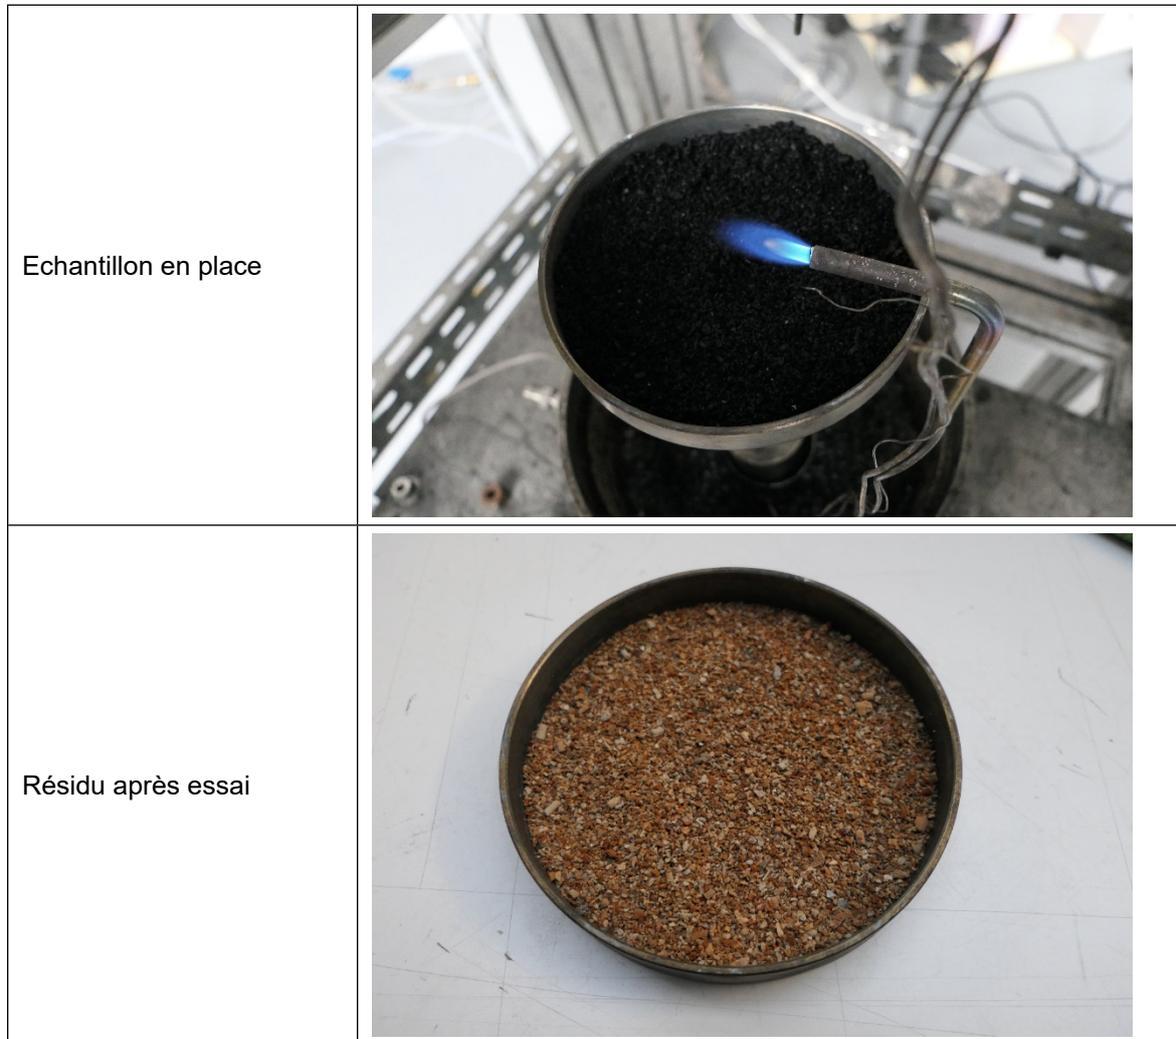
Figure 3 : Echantillon avant/après essai

Aucune flamme visible n'a pu être observée. A noter que la lumière émise par les panneaux radiants peut masquer des flammes très claires. La chauffe est maintenue jusqu'à la disparition des émissions de gaz et jusqu'à ce que la masse se stabilise (durée : 40 min). En fin d'essai (cf. Figure 3), un résidu brun est observé.

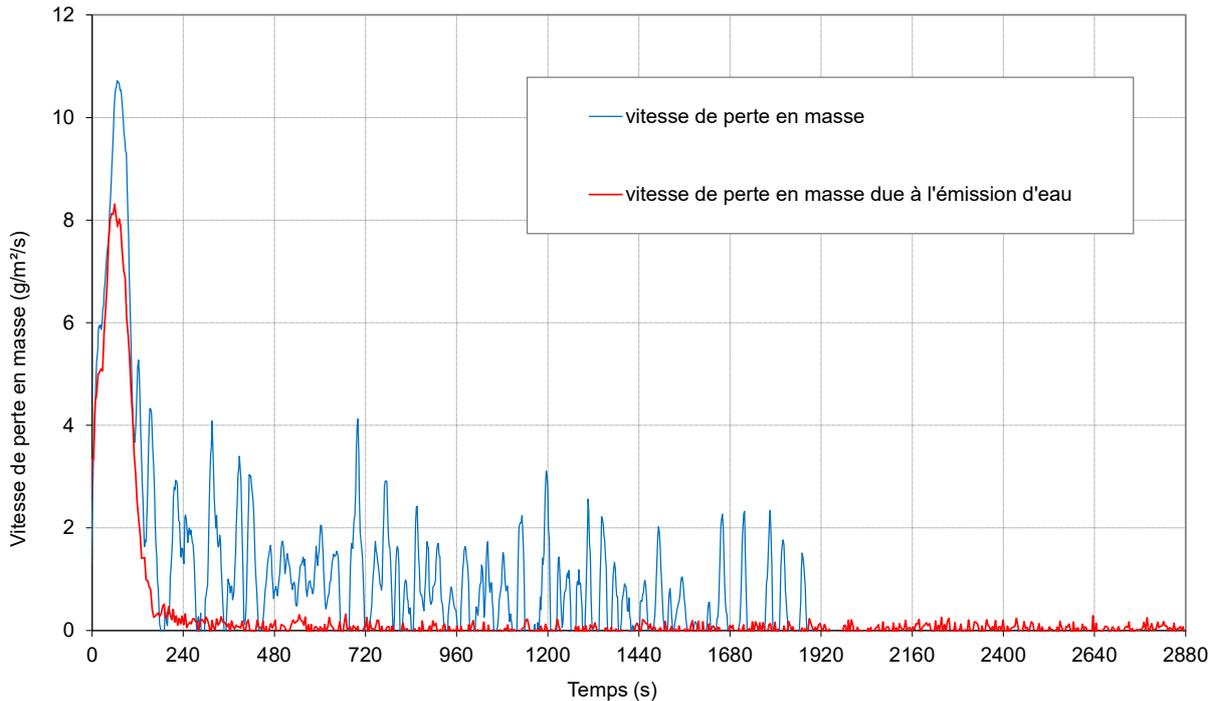
Figure 4 : Vitesse de perte en masse et émission d'eau

La vitesse de perte en masse maximale mesurée au cours de l'essai (cf. Figure 4) atteint un pic d'environ 11 g/m²/s lié principalement à la désorption d'eau au début de l'essai (cf. le pic à 8 g/m²/s). La vitesse de perte en masse moyenne de l'essai est de 0,8 g/m²/s.

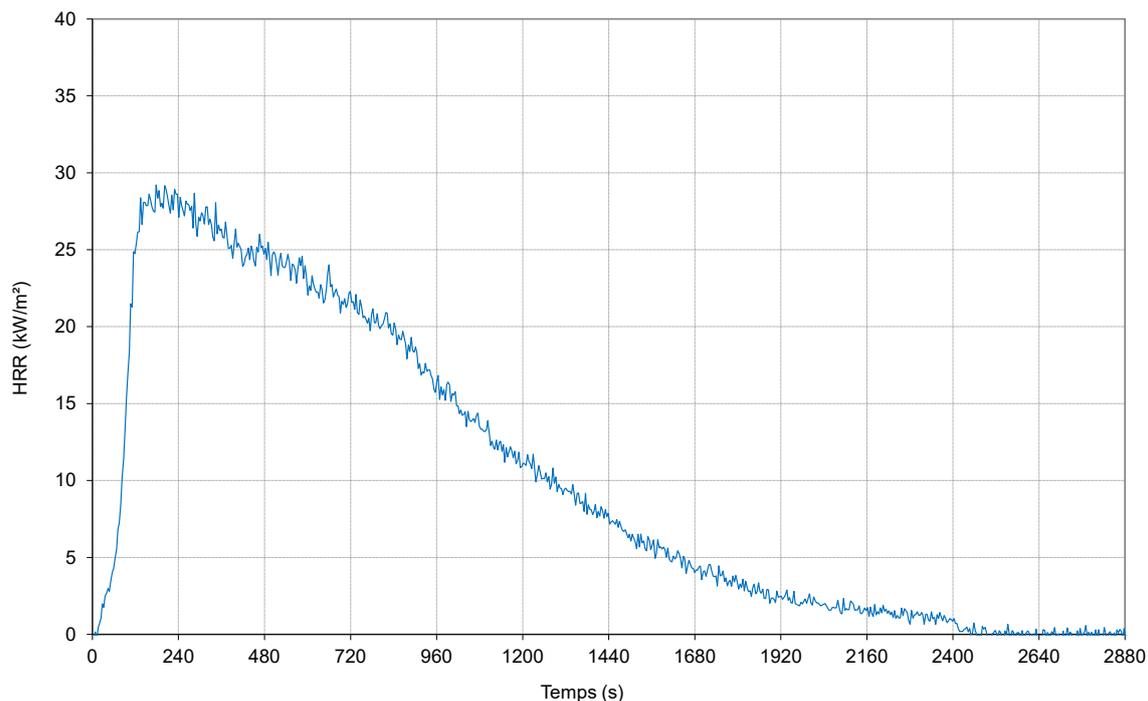
Figure 5 : Débit calorifique surfacique au cours du temps

L'énergie dégagée a été calculée par la méthode CDG (pour « Carbon Dioxide Generation »). Cette méthode a été préférée à celle utilisée habituellement et nommée « OC » (pour « Oxygen Consumption »). En effet, du fait de la très faible décomposition thermique qui entraîne une consommation d'oxygène minime, la mesure calorimétrique par OC est considérée ici peu précise.

Les coefficients calorimétriques utilisés sont de 9,6 kJ/g de CO₂ produit et 5,0 kJ/g de CO produit³. Le taux de dégagement d'énergie (HRR), soit le débit calorifique dégagé ramenée à la surface au cours du temps est présenté sur la Figure 5.

Le débit calorifique surfacique est faible et atteint au maximum 29 kW/m² (à comparer à la vitesse de combustion surfacique de l'éthanol qui atteint 420 kW/m²). L'intégration de ces courbes permet d'obtenir l'énergie dégagée (cf. Figure 5).

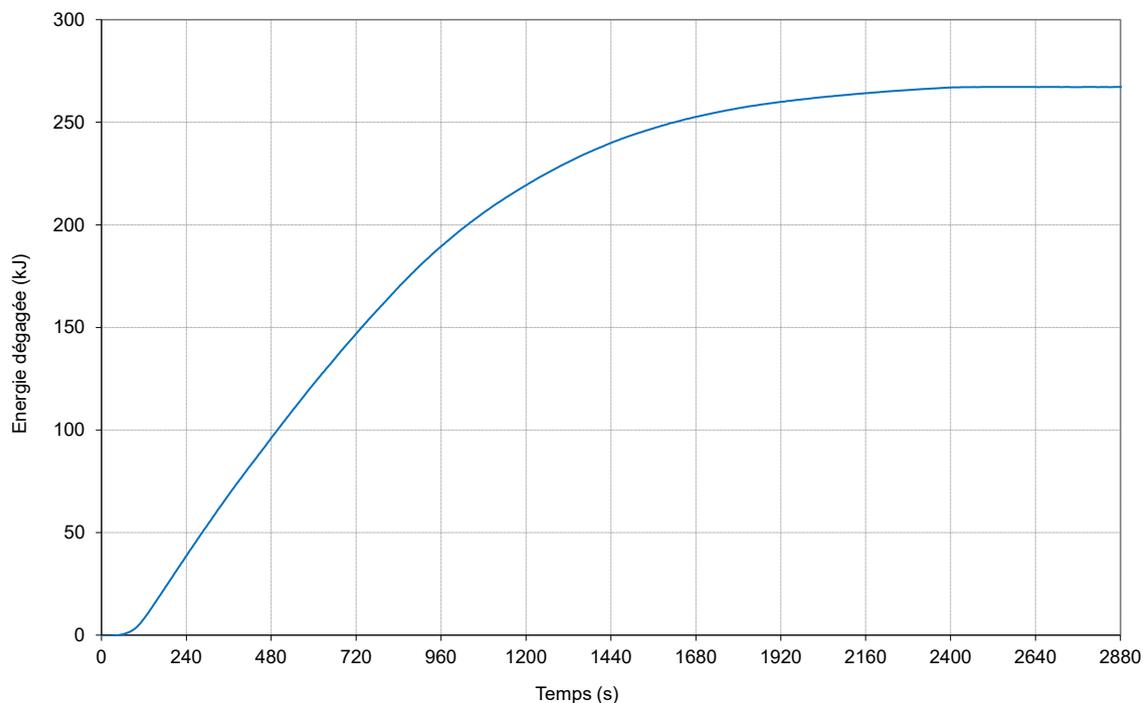
Figure 6 : Energie dégagée au cours du temps

En rapportant cette énergie dégagée, soit 267 kJ, à la masse perdue, soit 18 g, on obtient donc une chaleur de combustion de **14,8 MJ/kg**.

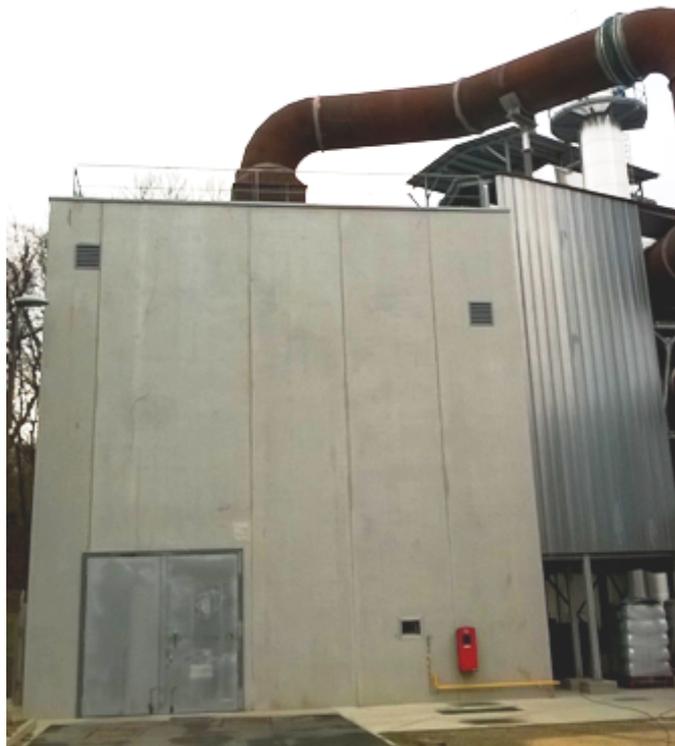
Figure 7. Photographie de la chambre d'essai dite « 1 000 m³ ».

Les essais ont été réalisés dans la chambre de 1 000 m³ de l'Ineris, présentée sur la Figure 7. La consigne de ventilation pour de tels essais a été fixée à 30 000 Nm³/h. La valeur exacte du débit a été mesurée en continu pendant toute la durée des essais. Cette chambre était connectée à un système de traitement de fumées qui permet de collecter l'ensemble des effluents toxiques avant rejet à l'atmosphère.

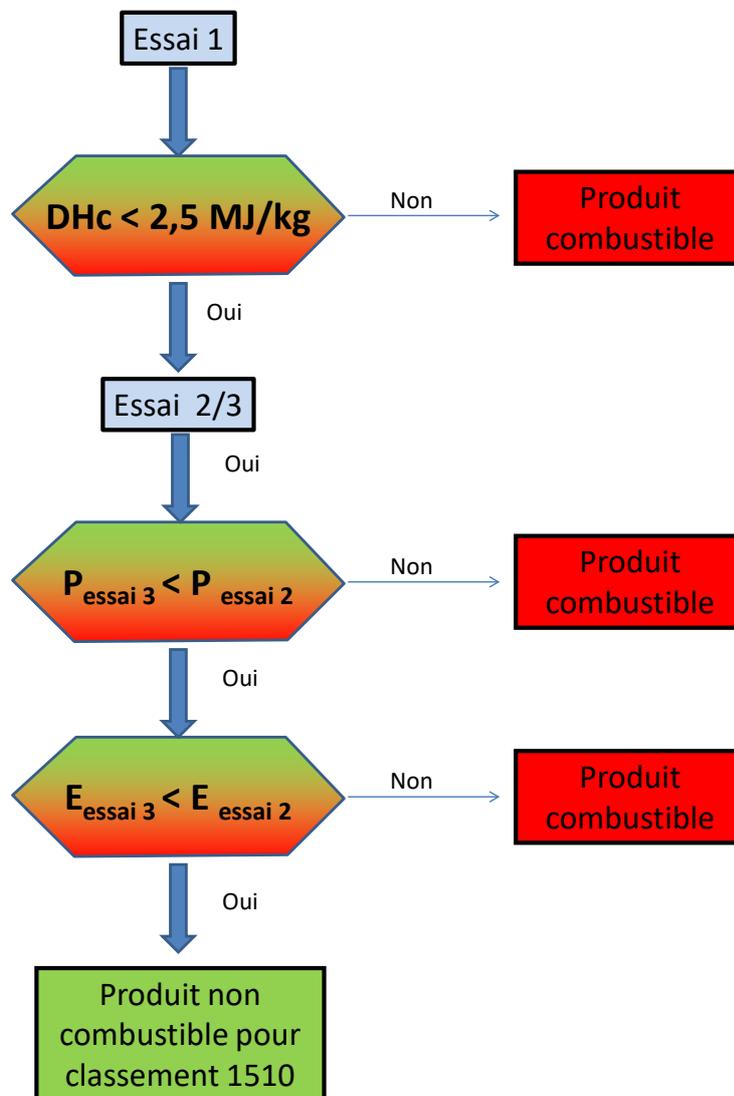
Figure 8 : Logigramme du protocole expérimental (DHc : chaleur de combustion en MJ/kg, E : Énergie en MJ, P : Puissance en kW)

La campagne de tests a été effectuée, en se basant sur le protocole de test Flumilog (cf. document DRA-13-133881-07549A⁵), en débutant par l'essai n°2.

Le logigramme du protocole complet de Flumilog est rappelé sur la Figure 8.

La chaleur de combustion ramenée à la masse de la palette est donc de 0,27 MJ/kg. Cette valeur est inférieure à 2,5 MJ/kg, premier critère de la note de doctrine générale n° BRTICP/2011-331/AL-PB du 28/11/11 (cf. le protocole présenté sur la Figure 8).

La puissance mesurée lors de la combustion de la palette complète (essai n°3) est inférieure à la puissance mesurée lors de la combustion des combustibles présents sur la palette (essai n°2) ; le critère n°2 du protocole présenté sur la Figure 8 est respecté.

L'énergie totale dégagée lors de cet essai n°3 est inférieure à celle dégagée lors de l'essai n°2. L'énergie libérée par la combustion de la palette complète (essai n° 3) est inférieure à l'énergie libérée par la combustion des combustibles présents sur la palette (essai n° 2). Le critère n°3 du protocole présenté sur la Figure 8 est respecté.

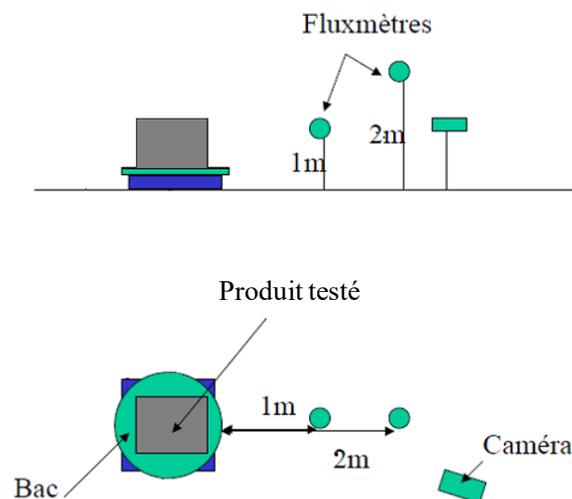
Figure 9 : Représentation schématique de la métrologie utilisée lors des essais

La Figure 9 présente la position des différents éléments ainsi que la métrologie mise en place. Cette métrologie est la même pour tous les essais réalisés.

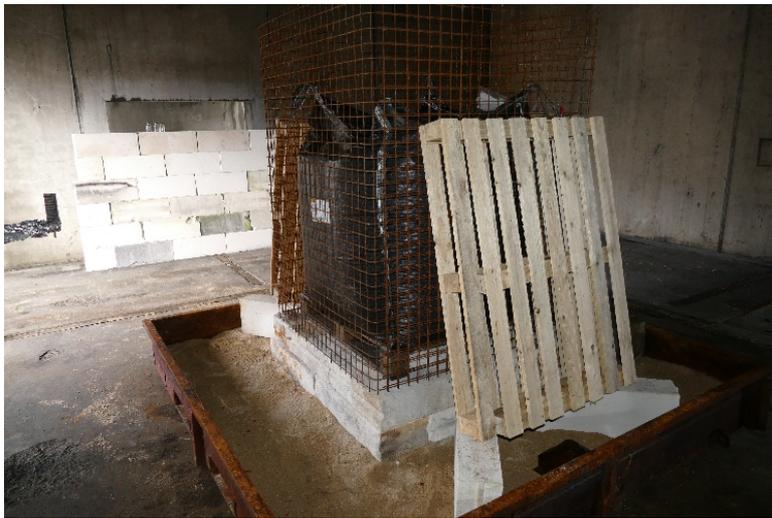
Figure 10. Disposition du stockage de charbon actif et des palettes en bois lors de l'essai Flumilog

Lors de l'essai n°3, l'équivalent d'un big bag (volume 1 m³) de produit a été utilisé.

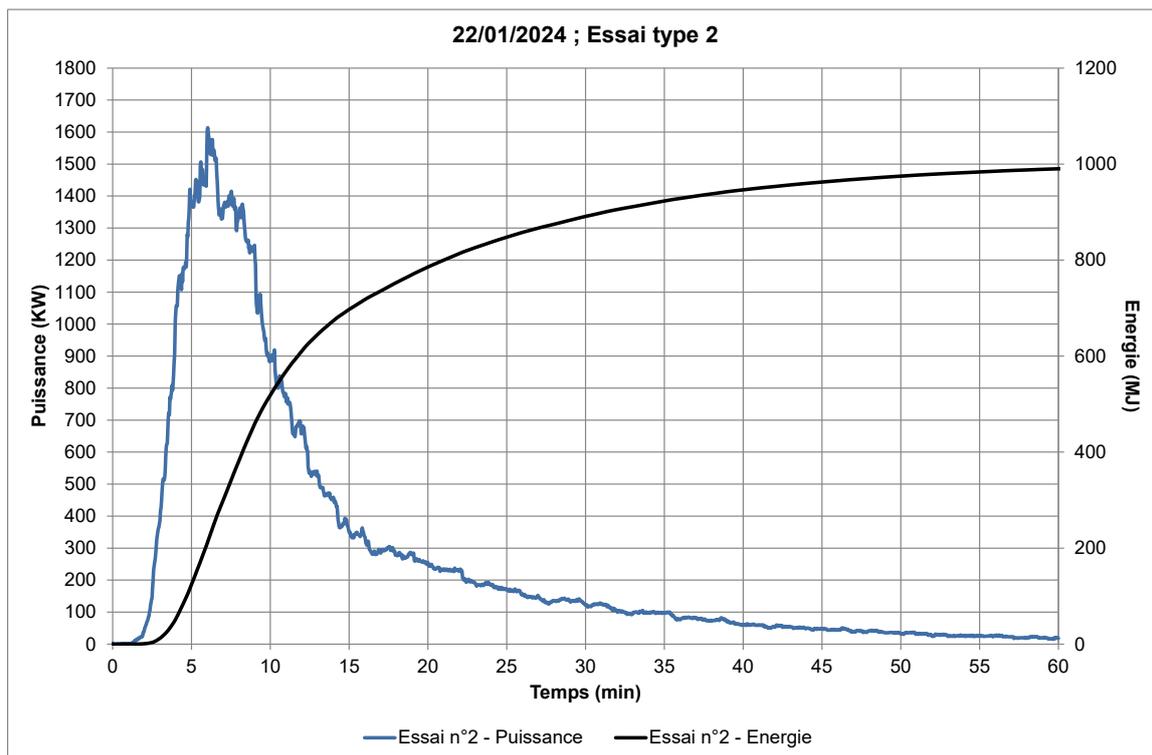
Figure 11 : Puissance et énergie de l'agression retenue pour l'Essai n°2

La Figure 11 montre l'évolution de la puissance et de l'énergie pour l'essai n° 2 évaluée selon la méthode OC, sur 6 palettes en bois. L'inflammation est réalisée à l'aide de trois petits bacs de 15 cm de diamètre, contenant chacun 125 ml d'heptane, donc d'une puissance négligeable par rapport à celle développée par l'incendie des palettes en bois. La puissance maximale obtenue est de l'ordre de 1,6 MW. Cette agression thermique est jugée suffisante pour initier un départ de feu sur le big bag de charbon actif.

A ce stade, il faut noter que l'essai n°2 a été arrêté au bout de 60 minutes d'essai. La présentation des résultats de l'essai n°3 se fera sur un intervalle plus long.

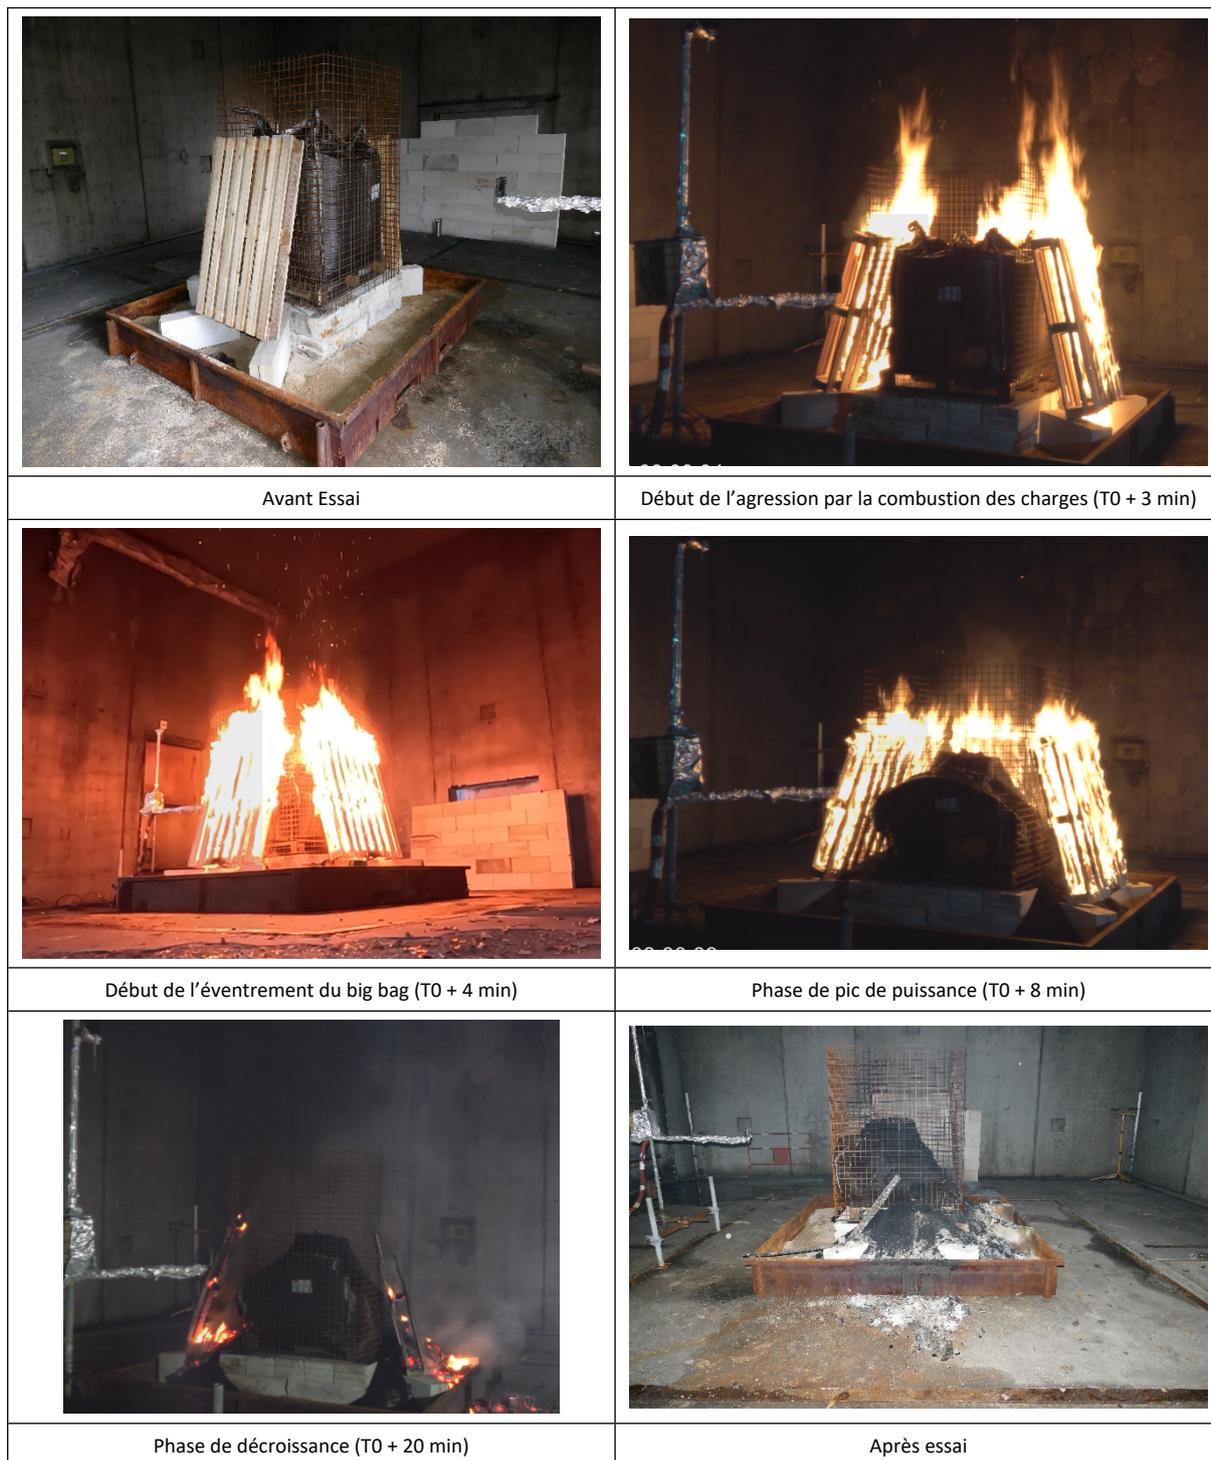
Figure 12. Déroulé de l'essai n°3 pour le big bag de charbon actif. Dans les légendes des photographies, T0 fait référence au démarrage de l'agression

Le déroulé de l'essai est présenté sur la Figure 12 au moyen de photographies.

On notera qu'il n'apparaît pas de flamme ni au niveau du big bag ni au niveau du charbon déversé au sol durant la totalité de l'essai. Ces observations viennent confirmer les observations effectuées lors des tests préliminaires. Les observations visuelles laissent apparaître une combustion sur les palettes en bois seulement.

L'essai montre une combustion des palettes en bois importante dans les 10 premières minutes. Au-delà de cette durée, la décroissance est rapide.

On peut constater visuellement sur la photographie après essais (cf. Figure 12) que la quantité de matière restante dans le big bag est importante et que la palette support (sous le big bag) a conservé son intégrité. Les mesures par pesons démontrent que 13,8 kg de charbon actif ont été consommés et confirment ces observations visuelles. Cette masse de matière consommée, qui peut être attribuée principalement à la matière aqueuse évaporée, est faible et confirme les mesures effectuées lors des tests préliminaires (cf. chapitre 2.2). En utilisant la chaleur de combustion déterminée lors des essais préliminaires, on peut estimer une chaleur de combustion (MJ/kg) pour l'ensemble de la palette.

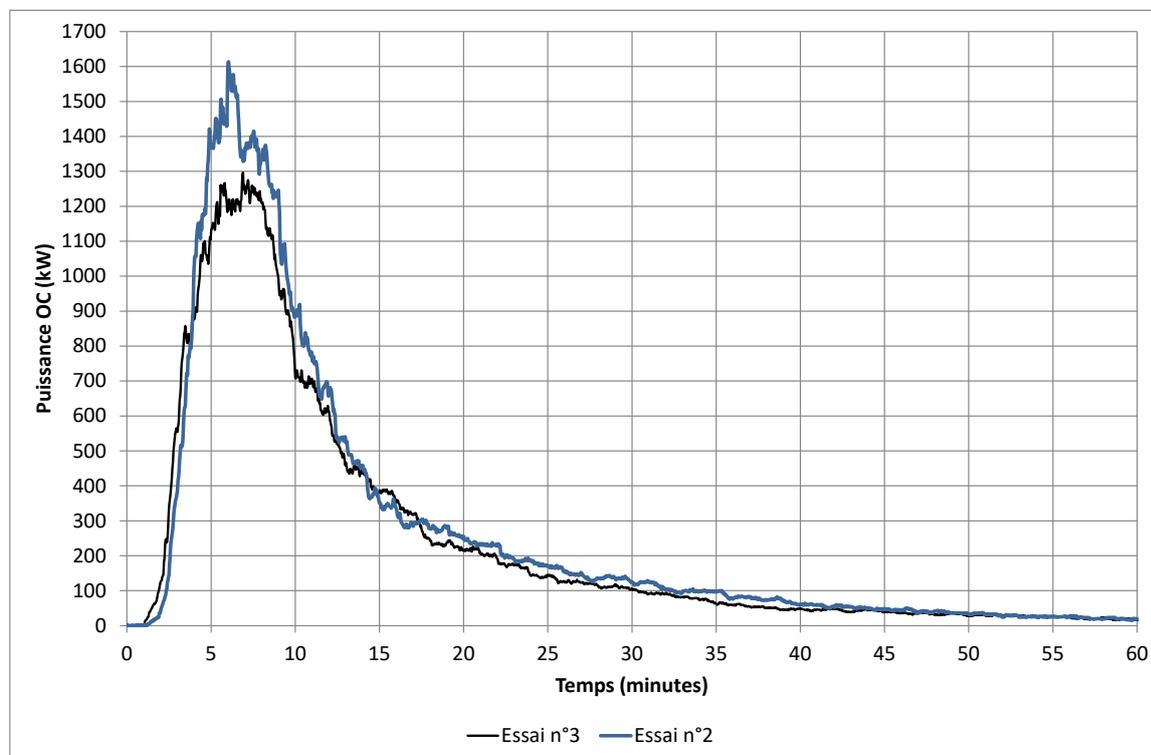
Figure 13 : Puissance totale pour les essais n° 2 et 3

L'évolution de la puissance dégagée au cours de l'essai n° 3 est présentée sur la Figure 13. Cette évolution a été déterminée en employant la méthode OC. A des fins comparatives, la courbe de puissance de l'essai n° 2 est également représentée.

Il s'avère que la puissance produite durant l'essai n°3 est inférieure à l'essai n°2. Cela peut être attribuée à la vaporisation de l'eau contenue dans le charbon actif.

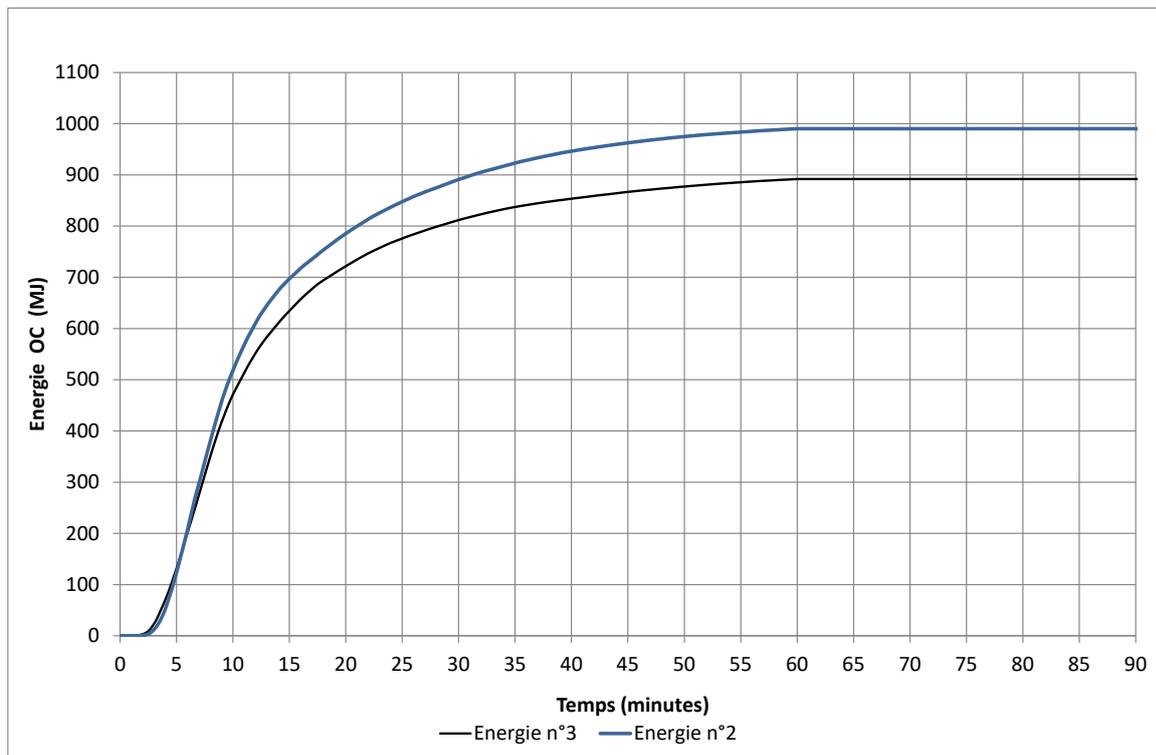
Figure 14. Energie totale émise par le big bag de charbon actif vierge pour les essais n°2 et 3

La Figure 14 montre l'évolution de l'énergie dégagée lors des essais n°2 et 3.

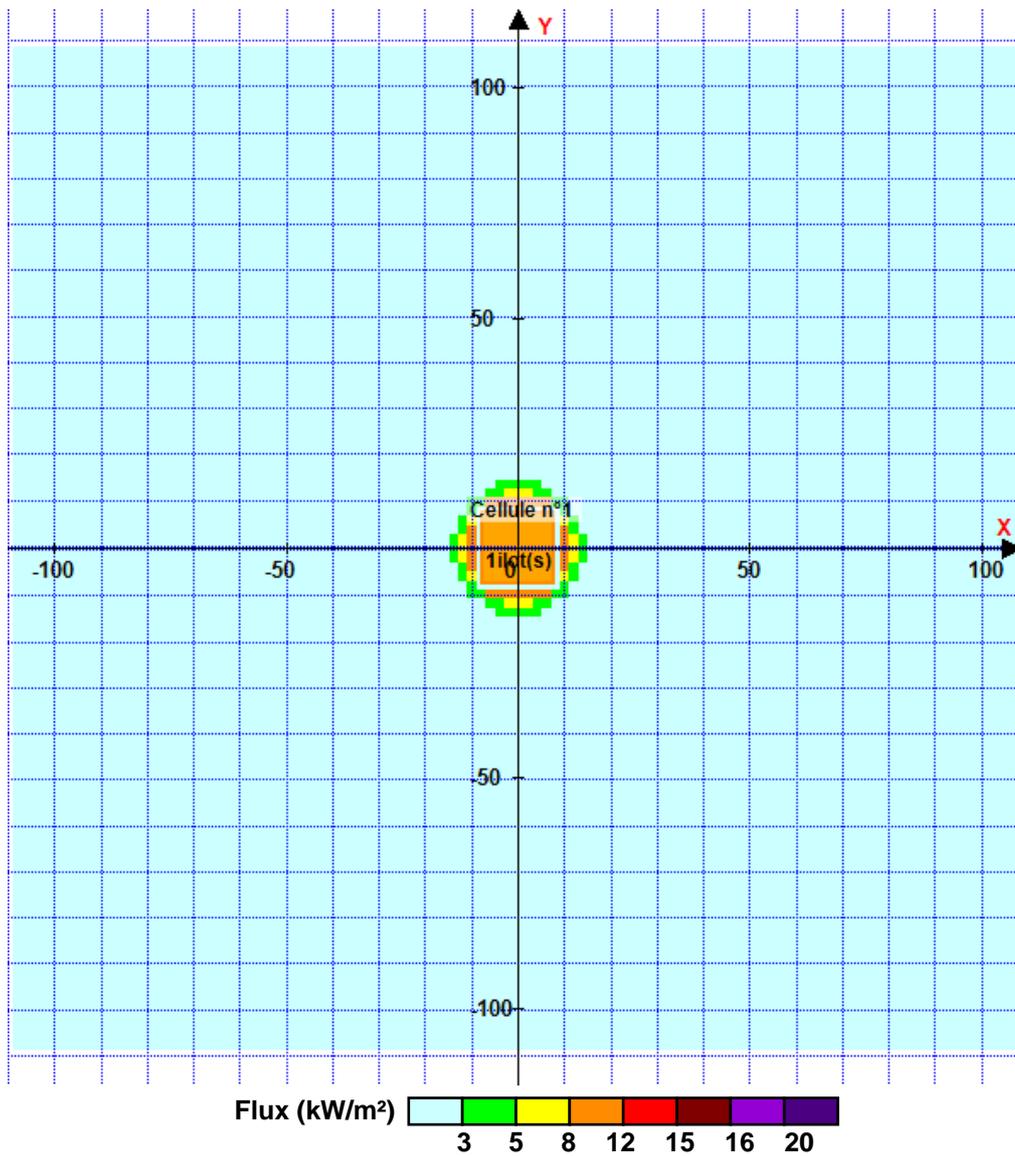
Distance d'effets des flux maximum

Durée de l'incendie dans la cellule : Cellule n°1 **57,0** min

Pour information : Dans l'environnement proche de la flamme, le transfert convectif de chaleur ne peut être négligé. Il est donc préconisé pour de faibles distances d'effets comprises entre 1 et 5 m de retenir une distance d'effets de 5 m et pour celles comprises entre 6 m et 10 m de retenir 10 m.

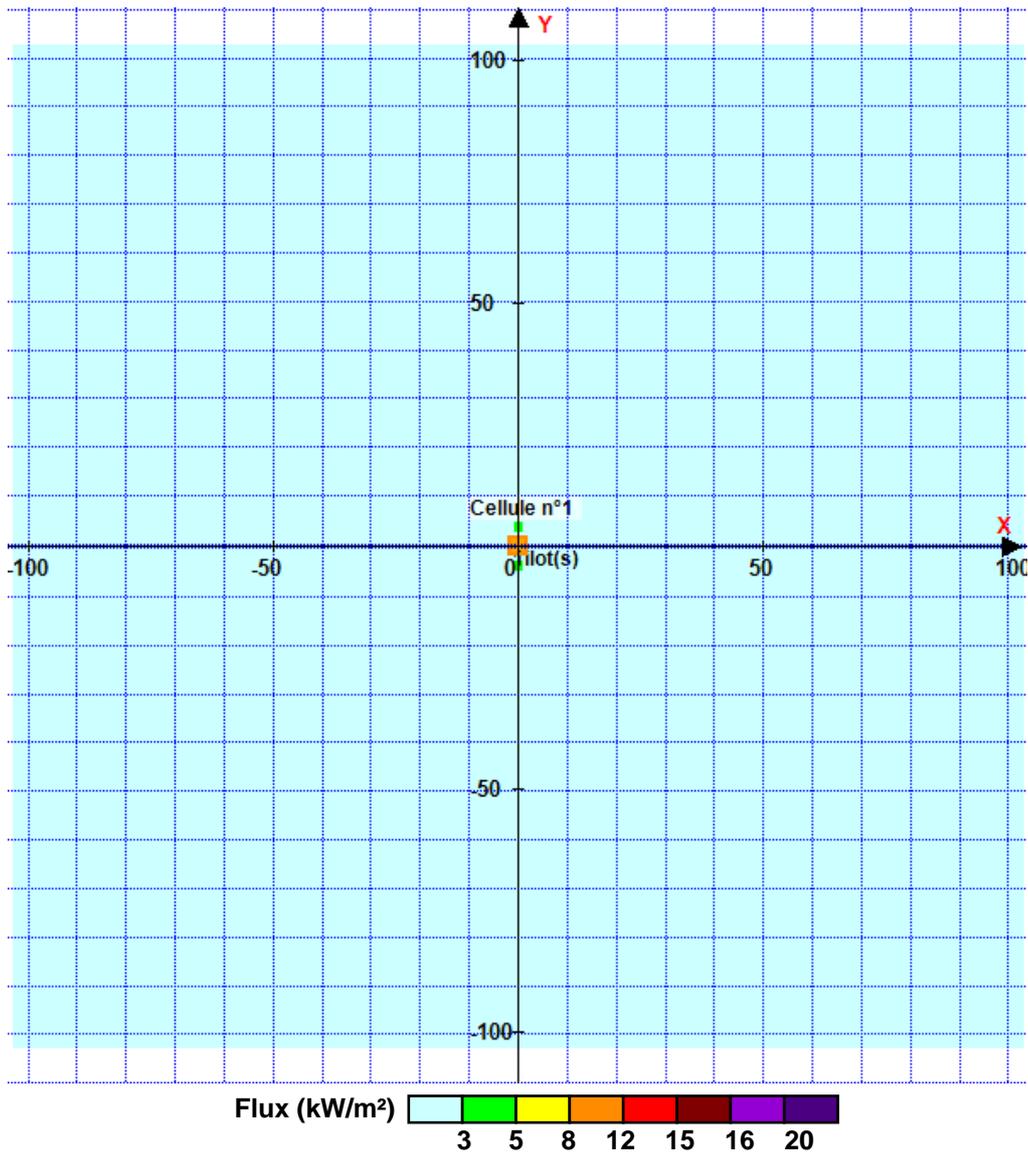
Distance d'effets des flux maximum

Durée de l'incendie dans la cellule : Cellule n°1 **56,0** min

Pour information : Dans l'environnement proche de la flamme, le transfert convectif de chaleur ne peut être négligé. Il est donc préconisé pour de faibles distances d'effets comprises entre 1 et 5 m de retenir une distance d'effets de 5 m et pour celles comprises entre 6 m et 10 m de retenir 10 m.

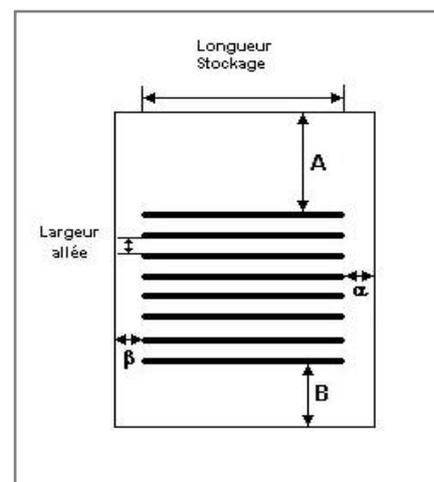
Stockage en rack

Sens du stockage	dans le sens de la paroi 2
Nombre de double racks	4
Largeur d'un double rack	2,6 m
Nombre de racks simples	0
Largeur d'un rack simple	1,3 m
Largeur des allées entre les racks	2,2 m

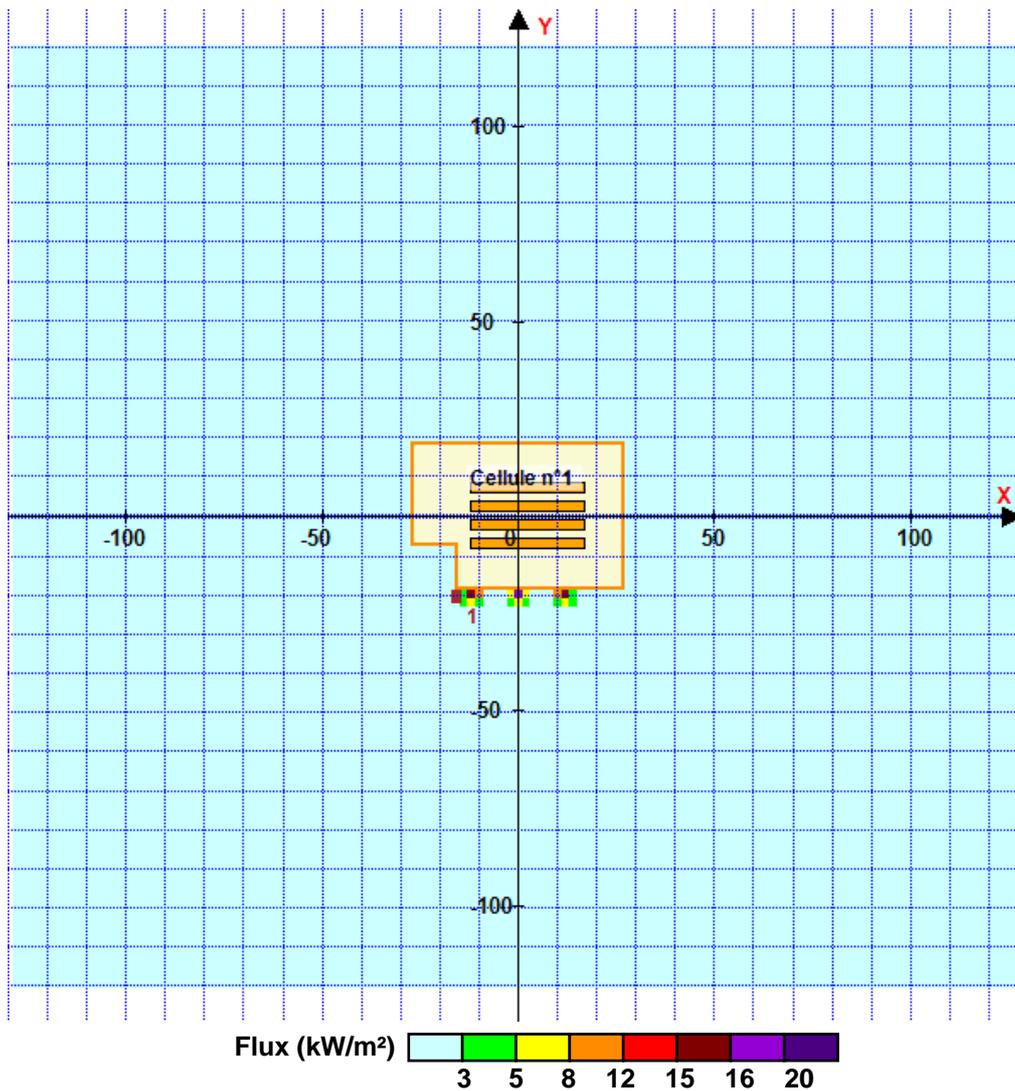
Distance d'effets des flux maximum

Durée de l'incendie dans la cellule : Cellule n°1 **100,0** min

Pour information : Dans l'environnement proche de la flamme, le transfert convectif de chaleur ne peut être négligé. Il est donc préconisé pour de faibles distances d'effets comprises entre 1 et 5 m de retenir une distance d'effets de 5 m et pour celles comprises entre 6 m et 10 m de retenir 10 m.

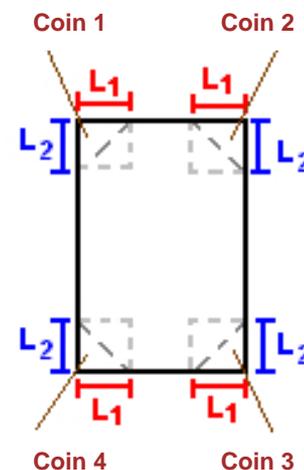
Géométrie Cellule1

Nom de la Cellule :Cellule n°1				
Longueur maximum de la cellule (m)		22,3		
Largeur maximum de la cellule (m)		11,8		
Hauteur maximum de la cellule (m)		11,8		
Coin 1	non tronqué	L1 (m)	0,0	
		L2 (m)	0,0	
Coin 2	non tronqué	L1 (m)	0,0	
		L2 (m)	0,0	
Coin 3	non tronqué	L1 (m)	0,0	
		L2 (m)	0,0	
Coin 4	non tronqué	L1 (m)	0,0	
		L2 (m)	0,0

Hauteur complexe			
	1	2	3
L (m)	0,0	0,0	0,0
H (m)	0,0	0,0	0,0
H sto (m)	0,0	0,0	0,0

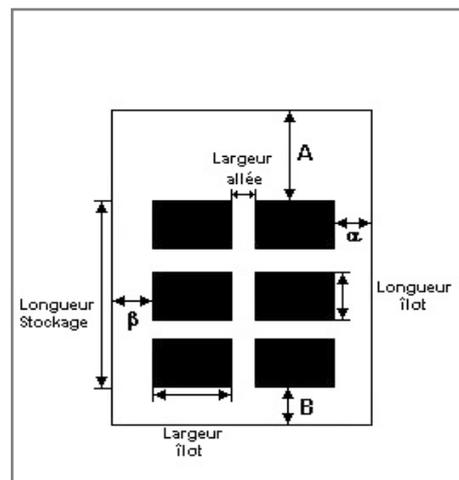
Dimensions

Longueur de préparation A **0,0** m
 Longueur de préparation B **0,0** m
 Déport latéral a **0,0** m
 Déport latéral b **0,0** m
 Hauteur du canton **0,0** m

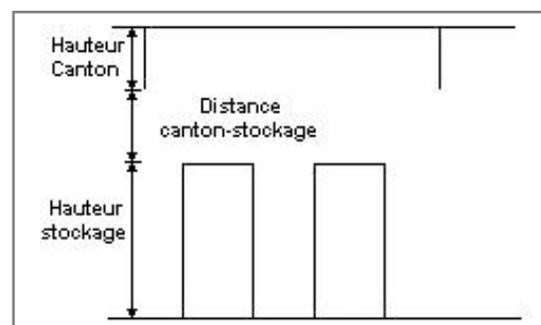
Stockage en masse

Nombre d'îlots dans le sens de la longueur **1**
 Nombre d'îlots dans le sens de la largeur **1**
 Largeur des îlots **11,8** m
 Longueur des îlots **22,3** m
 Hauteur des îlots **1,5** m
 Largeur des allées entre îlots **0,0** m

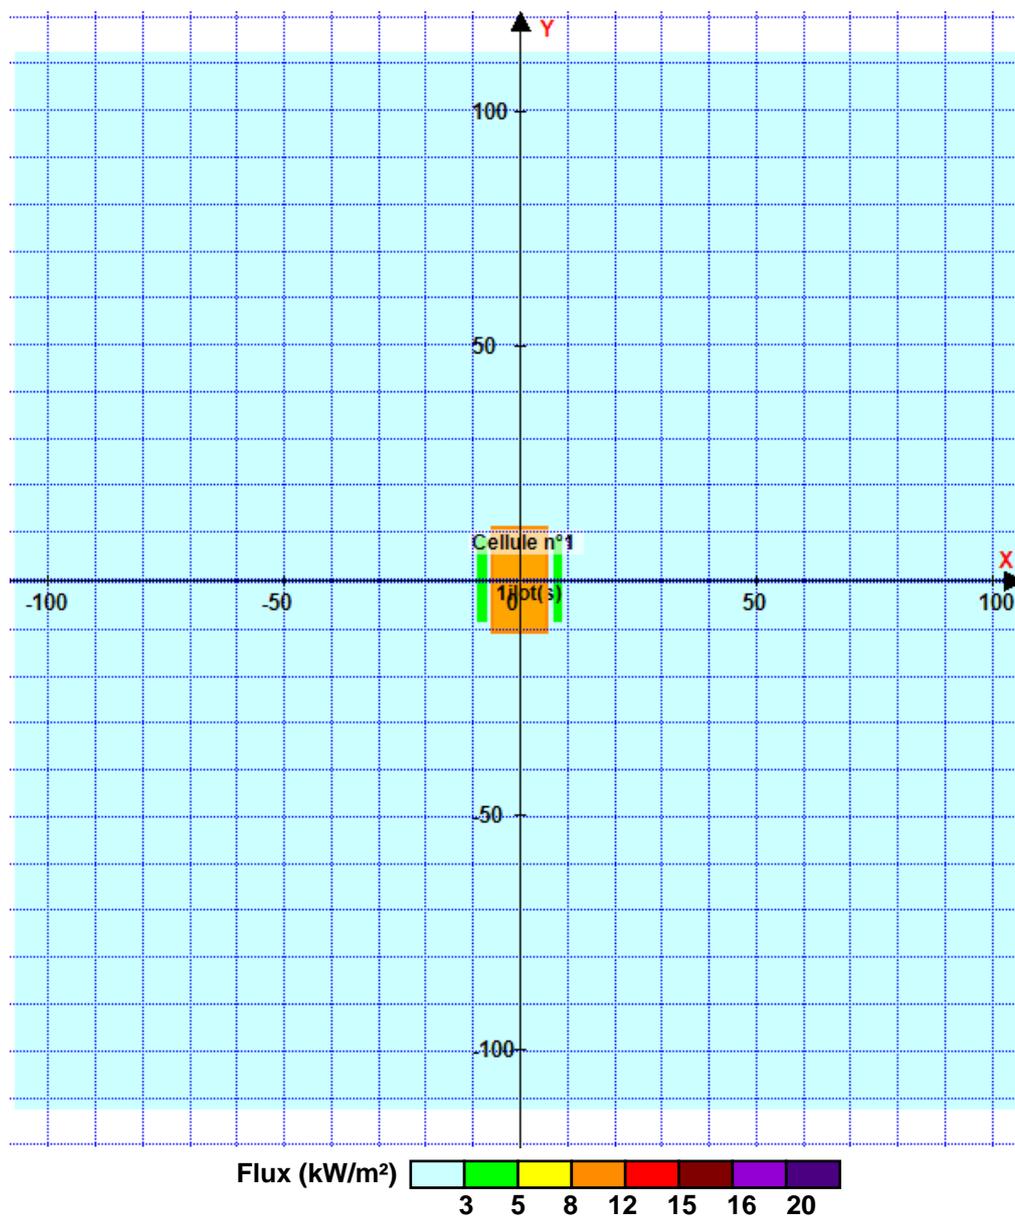
Distance d'effets des flux maximum

Durée de l'incendie dans la cellule : Cellule n°1 **57,0** min

Pour information : Dans l'environnement proche de la flamme, le transfert convectif de chaleur ne peut être négligé. Il est donc préconisé pour de faibles distances d'effets comprises entre 1 et 5 m de retenir une distance d'effets de 5 m et pour celles comprises entre 6 m et 10 m de retenir 10 m.

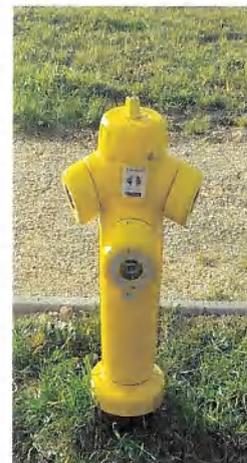
Hydrant N° à définir

ADRESSE	
PI 1 Parc Sologne Tranche III 18100 VIERZON	
CARACTERISTIQUES	
Type	PI Réseau Surpressé
Marque	BAYARD
Modele	Saphir A161
Année de pose	2020
Diamètre	DN100
Statut	Public
Fonctionnement

Date contrôle Hydro	26 /11/2020	Heure : 09h30	
Pression Statique	Pression à 60 m3/h	Débit sous 1 Bar	Débit Max
2.2 Bar	1.1 Bar	75 M³/h	90 M³/h

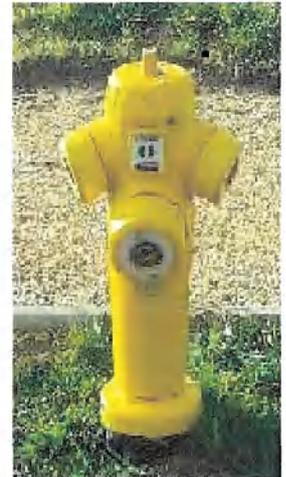
Type	PI Réseau Surpressé
Marque	BAYARD
Modele	Saphir A161
Année de pose	2020
Diamètre	DN100
Statut	Public
Fonctionnement

Date contrôle Hydro	26 /11/2020	Heure : 10h00	
Pression Statique	Pression à 60 m3/h	Débit sous 1 Bar	Débit Max
2.1 Bar	1.1 Bar	65 M ³ /h	85 M ³ /h

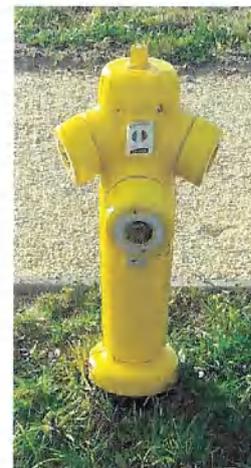
COMMUNE DE VIERZON Hydrant N° à définir

ADRESSE	
PI 3 Parc Sologne Tranche III 18100 VIERZON	
CARACTERISTIQUES	
Type	PI Réseau Surpressé
Marque	BAYARD
Modele	Saphir A161
Année de pose	2020
Diamètre	DN100
Statut	Public
Fonctionnement

Date contrôle Hydro	26 /11/2020	Heure : 10h30	
Pression Statique	Pression à 60 m3/h	Débit sous 1 Bar	Débit Max
2.0 Bar	1.0 Bar	60 M ³ /h	80 M ³ /h

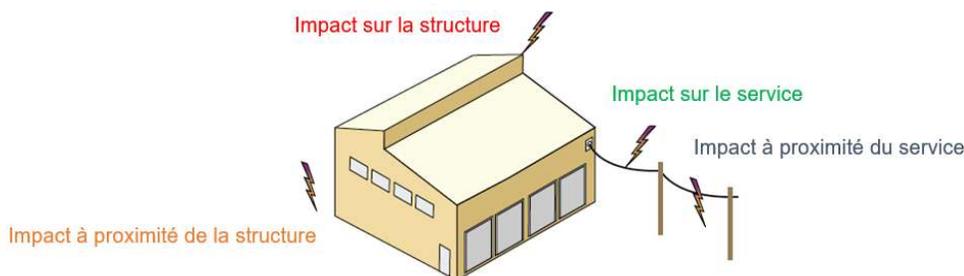
Le risque total calculé R_1 est la somme des composantes des risques partiels :

$$R_A / R_B / R_C / R_M / R_U / R_V / R_W / R_Z$$

$$R_1 = R_A + R_B + R_C^* + R_M^* + R_U + R_V + R_W^* + R_Z^*$$

(*) : Uniquement pour les structures présentant un risque d'explosion, pour les hôpitaux et autres structures pour lesquelles des défaillances de réseaux internes peuvent être un danger immédiat pour la vie humaine.

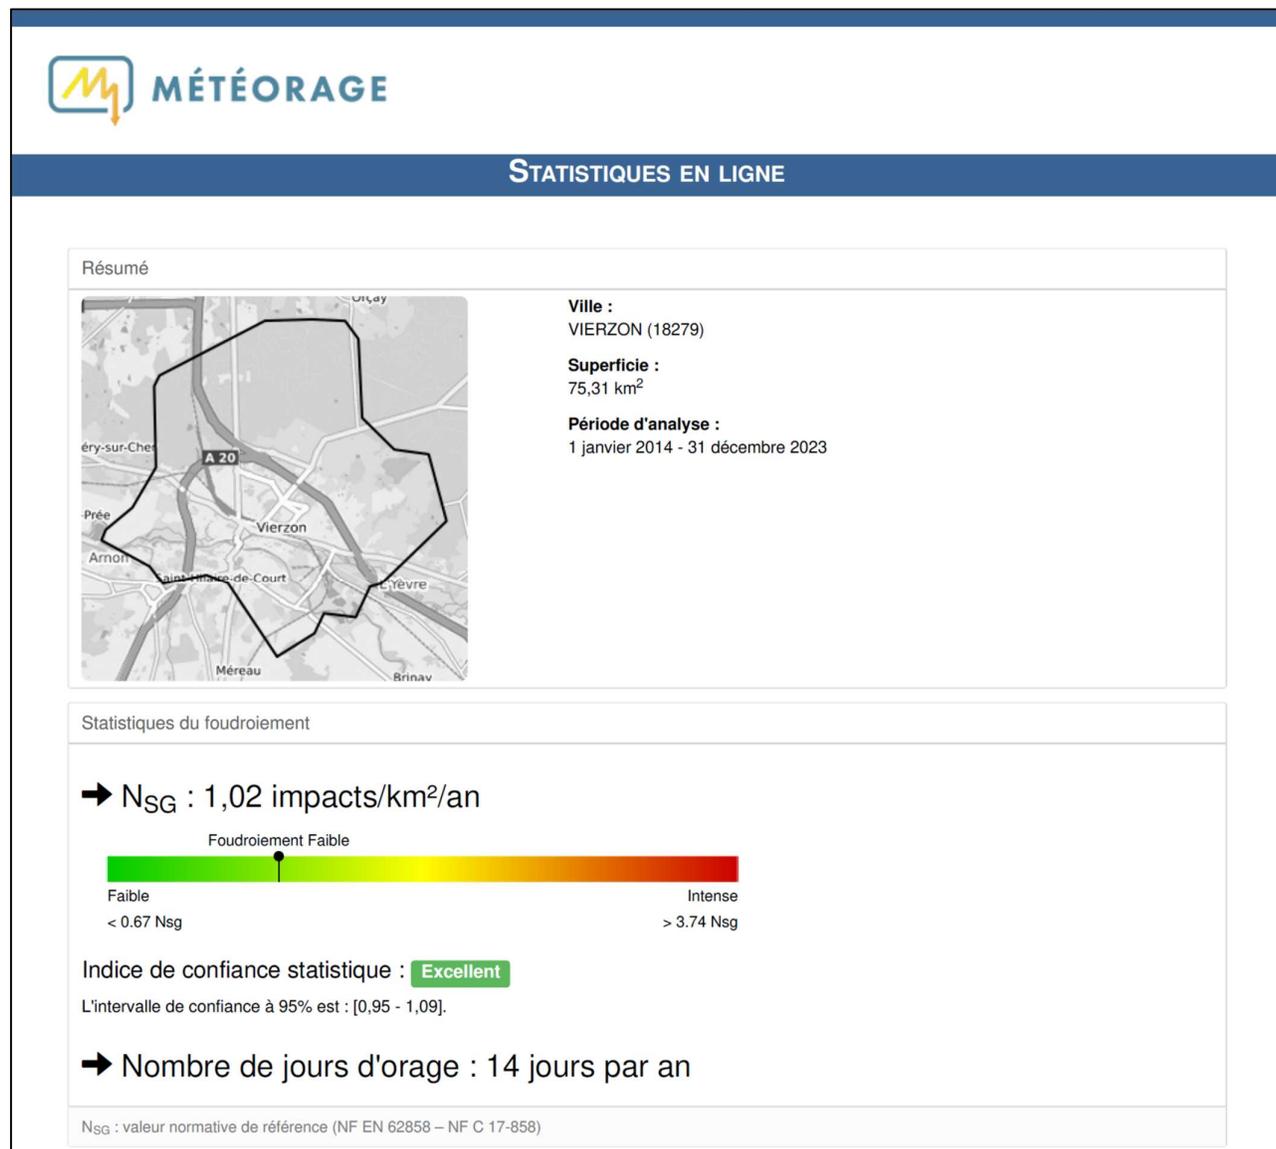
Source : MÉTÉORAGE

D'après les statistiques de foudroiement en France de MÉTÉORAGE (résultats à partir des données du réseau de détection des impacts foudre pour la période 2014-2023), la densité moyenne de foudroiement pour la commune de **VIERZON (18)** est de :

$N_{SG} = 1,02$ (coups de foudre / km² / an)
