**DOSSIER DE DEMANDE D'AUTORISATION ENVIRONNEMENTALE
UNIQUE D'UNE INSTALLATION CLASSÉE**

**PROJET DE CREATION D'UNE UNITÉ DE
FABRICATION DE CHARBON ACTIF**

VERSION 2 – AOÛT 2024

**Fichier 1 : Résumé non technique de l'étude de
dangers**

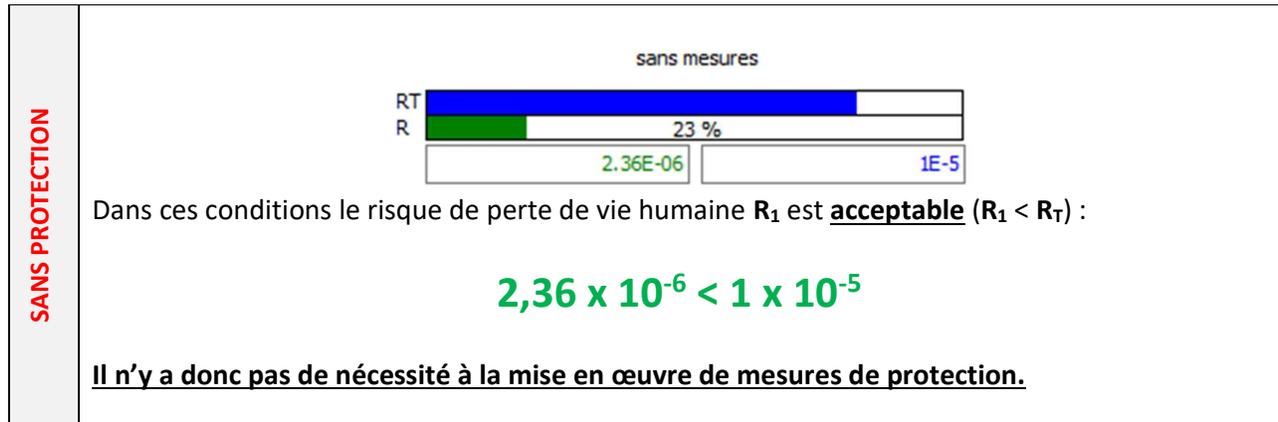
6.4 PRÉSENTATION DES RÉSULTATS

PERTES	DONNÉES
Protection contre les tensions de pas et de contact	Aucune mesure de protection
Perte par chocs électriques L_T	$L_T = 0,01$ <i>Justification : Personnes à l'intérieur du bâtiment</i>
Perte par dommages physiques L_F	$L_F = 0,02$ <i>Justification : Structure industrielle</i>

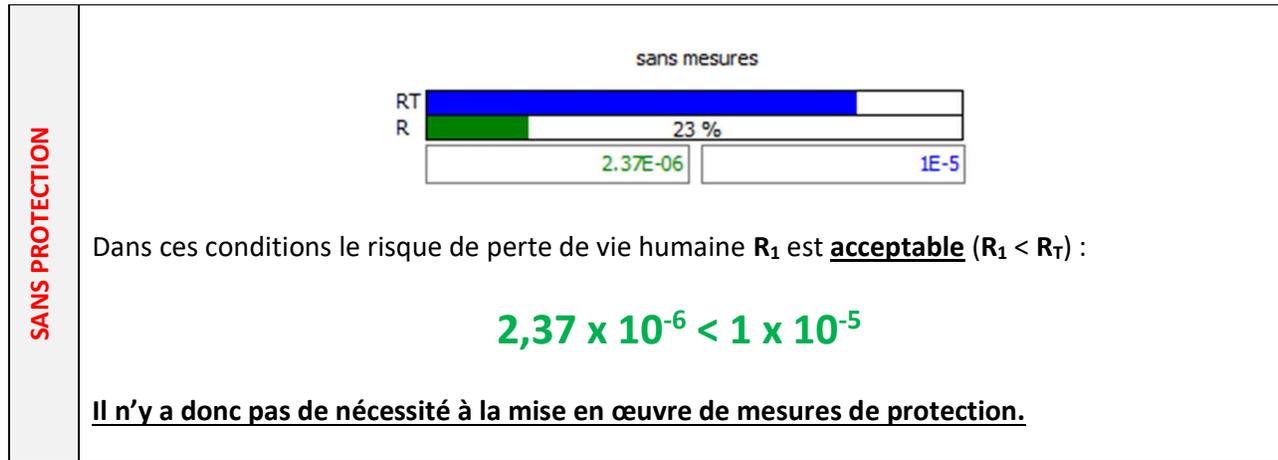
7.4 PRÉSENTATION DES RÉSULTATS

PERTES	DONNÉES
Protection contre les tensions de pas et de contact	Aucune mesure de protection
Perte par chocs électriques L_T	$L_T = 0,01$ <i>Justification</i> : Personnes à l'intérieur du bâtiment
Perte par dommages physiques L_F	$L_F = 0,02$ <i>Justification</i> : Structure industrielle

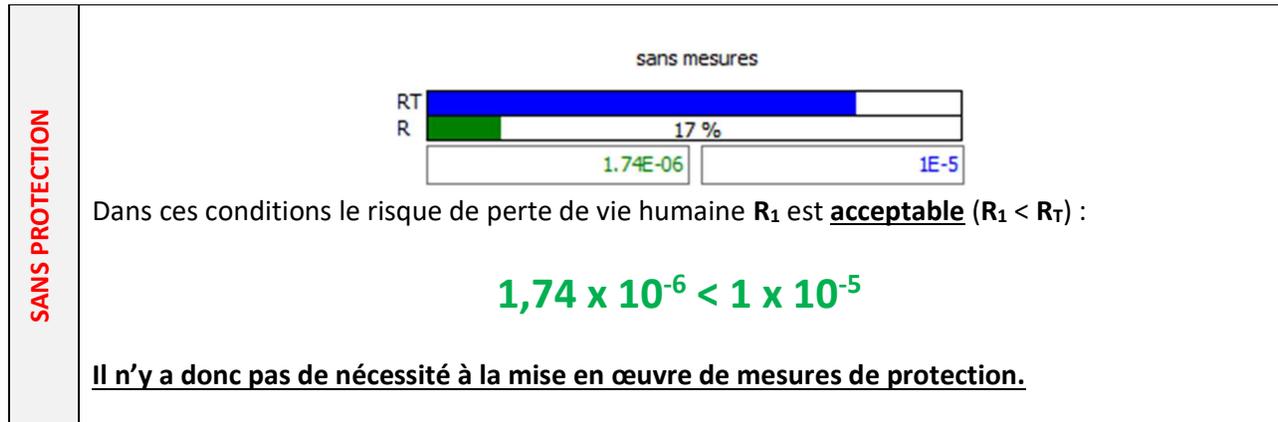
11.4 PRÉSENTATION DES RÉSULTATS

PERTES	DONNÉES
Protection contre les tensions de pas et de contact	Aucune mesure de protection
Perte par chocs électriques L_T	$L_T = 0,01$ <i>Justification</i> : Personnes à l'intérieur du bâtiment
Perte par dommages physiques L_F	$L_F = 0,02$ <i>Justification</i> : Structure industrielle

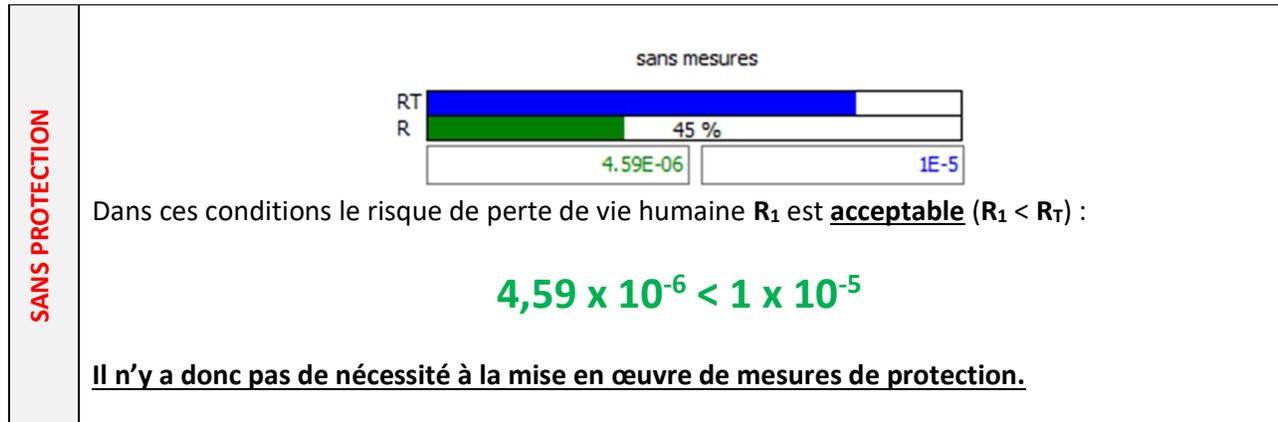
12.4 PRÉSENTATION DES RÉSULTATS

PERTES	DONNÉES
Protection contre les tensions de pas et de contact	Aucune mesure de protection
Perte par chocs électriques L_T	$L_T = 0,01$ <i>Justification</i> : Personnes à l'intérieur du bâtiment
Perte par dommages physiques L_F	$L_F = 0,01$ <i>Justification</i> : Bureaux

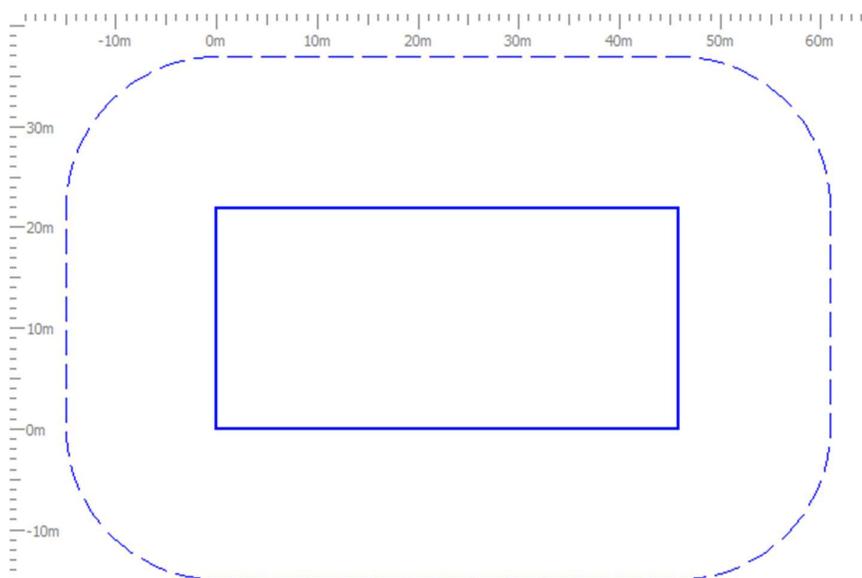
Sur la base des dimensions de la structure, il y a des zones de surface d'exposition:

Surface équivalente d'exposition pour les impacts sur une structure isolée:	3,758.00 m ²
Surface équivalente d'exposition pour les impacts à proximité d'une structure:	853,398.00 m ²

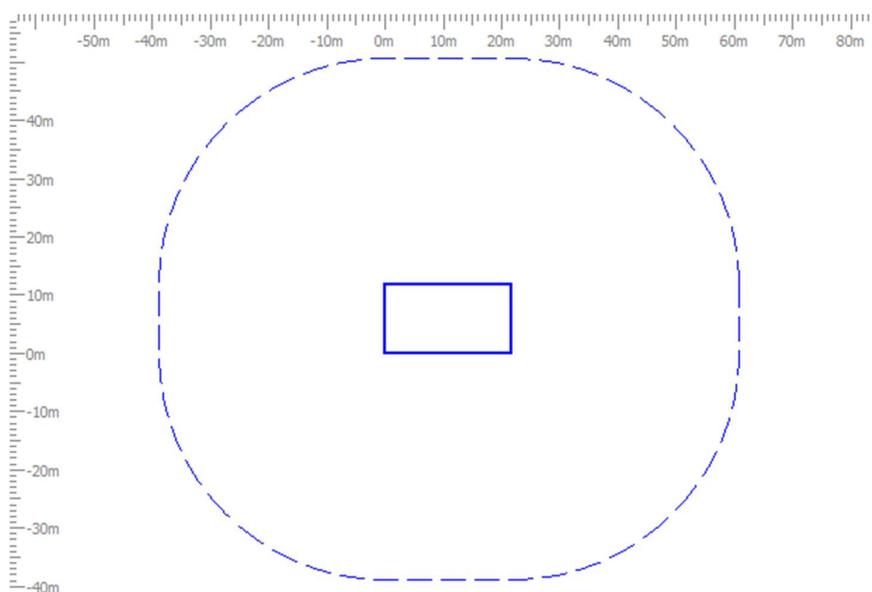
Sur la base des dimensions de la structure, il y a des zones de surface d'exposition:

Surface équivalente d'exposition pour les impacts sur une structure isolée:	7,694.00 m ²
Surface équivalente d'exposition pour les impacts à proximité d'une structure:	819,398.00 m ²

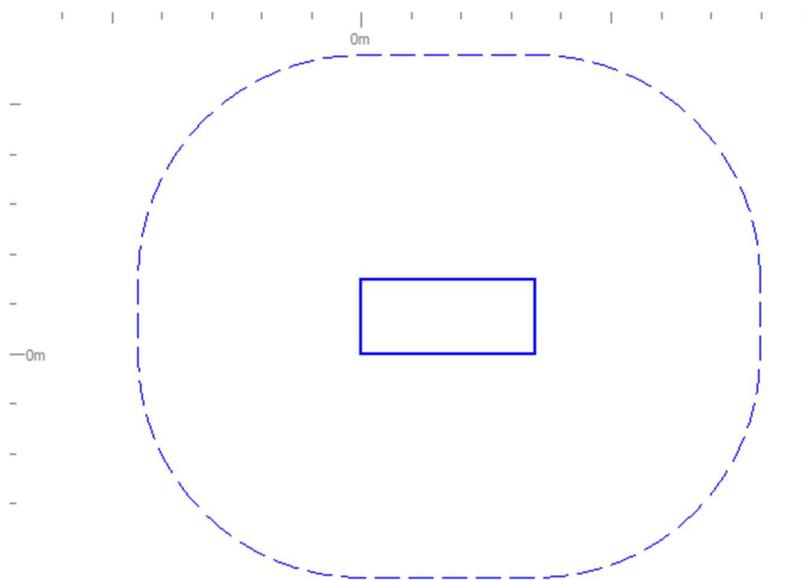
Sur la base des dimensions de la structure, il y a des zones de surface d'exposition:

Surface équivalente d'exposition pour les impacts sur une structure isolée :	11,386.00 m ²
Surface équivalente d'exposition pour les impacts à proximité d'une structure:	835,398.00 m ²

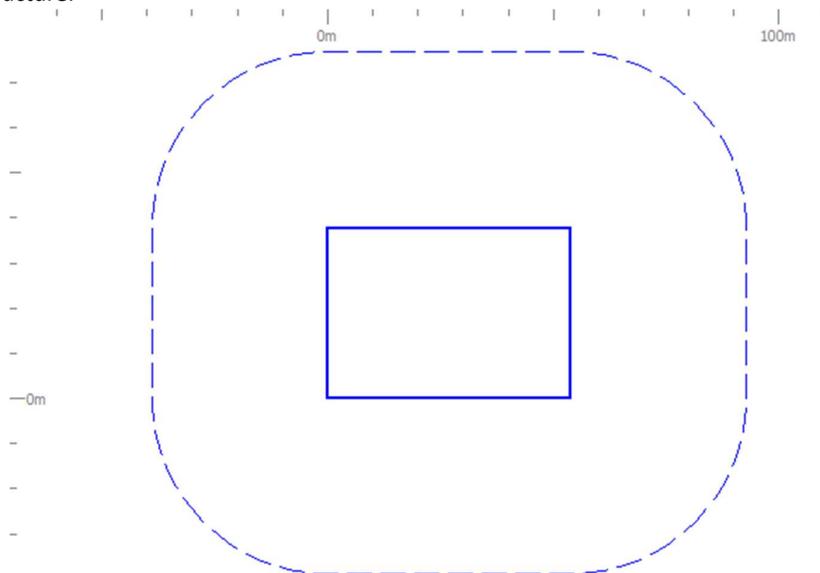
Sur la base des dimensions de la structure, il y a des zones de surface d'exposition:

Surface équivalente d'exposition pour les impacts sur une structure isolé:	14,006.00 m ²
Surface équivalente d'exposition pour les impacts à proximité d'une structure:	877,398.00 m ²

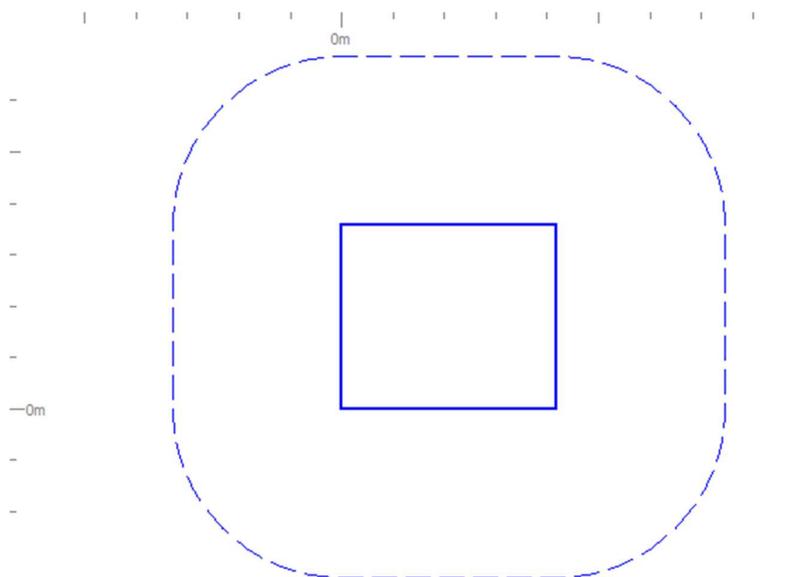
Sur la base des dimensions de la structure, il y a des zones de surface d'exposition:

Surface équivalente d'exposition pour les impacts sur une structure isolée:	10,081.00 m ²
Surface équivalente d'exposition pour les impacts à proximité d'une structure:	863,398.00 m ²

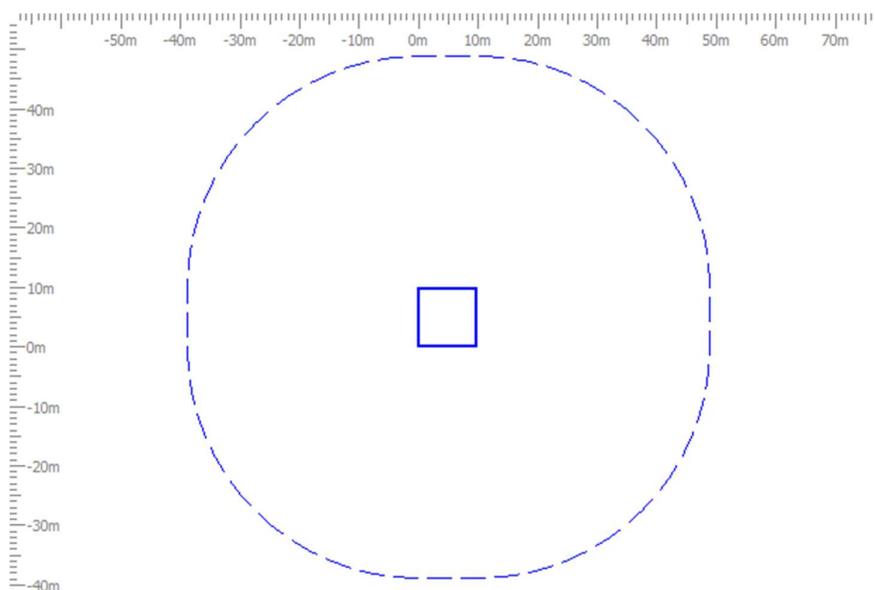
Sur la base des dimensions de la structure, il y a des zones de surface d'exposition:

Surface équivalente d'exposition pour les impacts sur une structure isolée:	6,438.00 m ²
Surface équivalente d'exposition pour les impacts à proximité d'une structure:	805,398.00 m ²

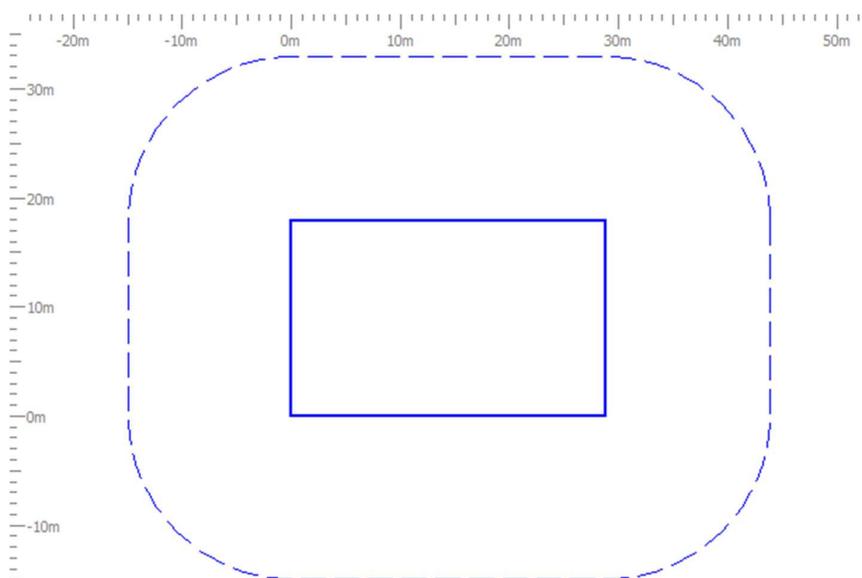
Sur la base des dimensions de la structure, il y a des zones de surface d'exposition:

Surface équivalente d'exposition pour les impacts sur une structure isolée:	2,638.00 m ²
Surface équivalente d'exposition pour les impacts à proximité d'une structure:	832,398.00 m ²

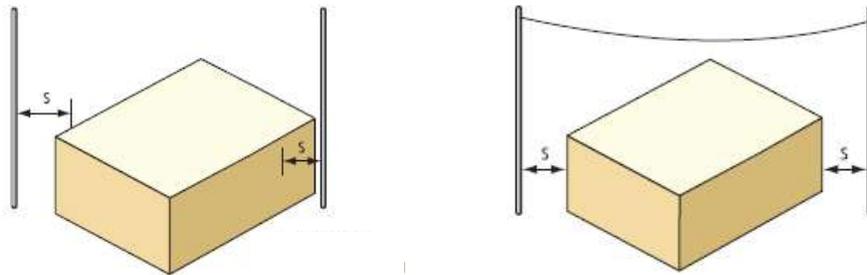
- **Installation isolée** : les conducteurs de capture et les descentes sont placés de manière que le trajet du courant de foudre maintienne une distance de séparation adéquate pour éviter les étincelles dangereuses (dans le cas de parois combustibles, de risque d'explosion et d'incendie, de contenus sensibles au champ électromagnétiques de foudre).

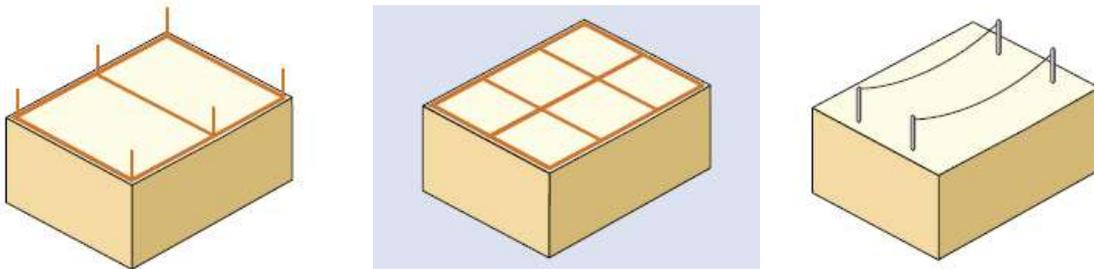
- **Installation non isolée**, les conducteurs de capture et les descentes sont placés de manière que le trajet du courant de foudre puisse être en contact avec la structure à protéger, ce qui est le cas pour la majorité des bâtiments.

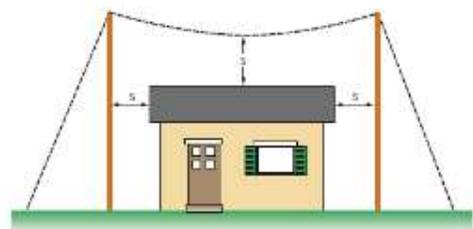
Les conducteurs doivent être reliés à la terre à chacune de leur extrémité.

L'installation de fils tendus doit tenir compte de la tenue mécanique, de la nature de l'installation et des distances d'isolement.

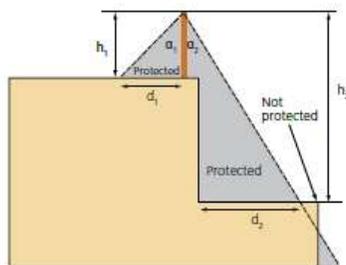
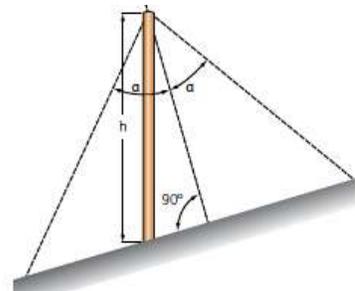
Ce type d'installation consiste en la mise en place d'un ou plusieurs paratonnerres à tiges simples, en partie haute des structures à protéger.

L'angle de protection concernant la zone protégée par ces tiges dépend du niveau de protection requis sur le bâtiment concerné et de la hauteur du dispositif de capture au-dessus du volume à protéger.

Détermination de l'angle de protection en fonction de la hauteur de la tige du paratonnerre et du niveau de protection.

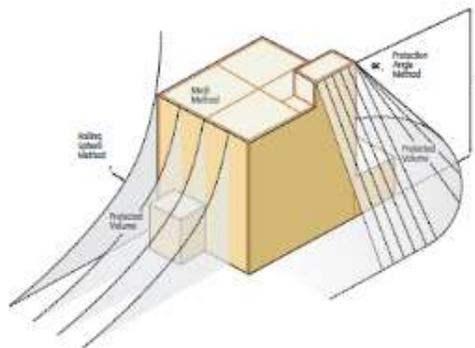
Le système à cage maillée répartit l'écoulement des courants de foudre entre les diverses descentes, et ceci d'autant mieux que les mailles sont plus serrées.

La largeur des mailles en toiture et la distance moyenne entre deux descentes dépendent du niveau de protection requis sur le bâtiment.

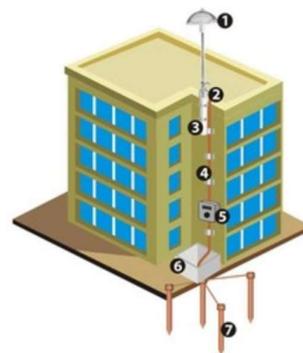
La **protection par système actif** avec mise en place de Paratonnerres à Dispositif d'Amorçage (PDA) dont le rayon de couverture est amélioré par un dispositif ionisant.

La norme NF C 17-102 définit la méthode d'essai permettant d'évaluer l'avance à l'amorçage et, par voie de conséquence, le rayon de protection offert par ce type de paratonnerre.

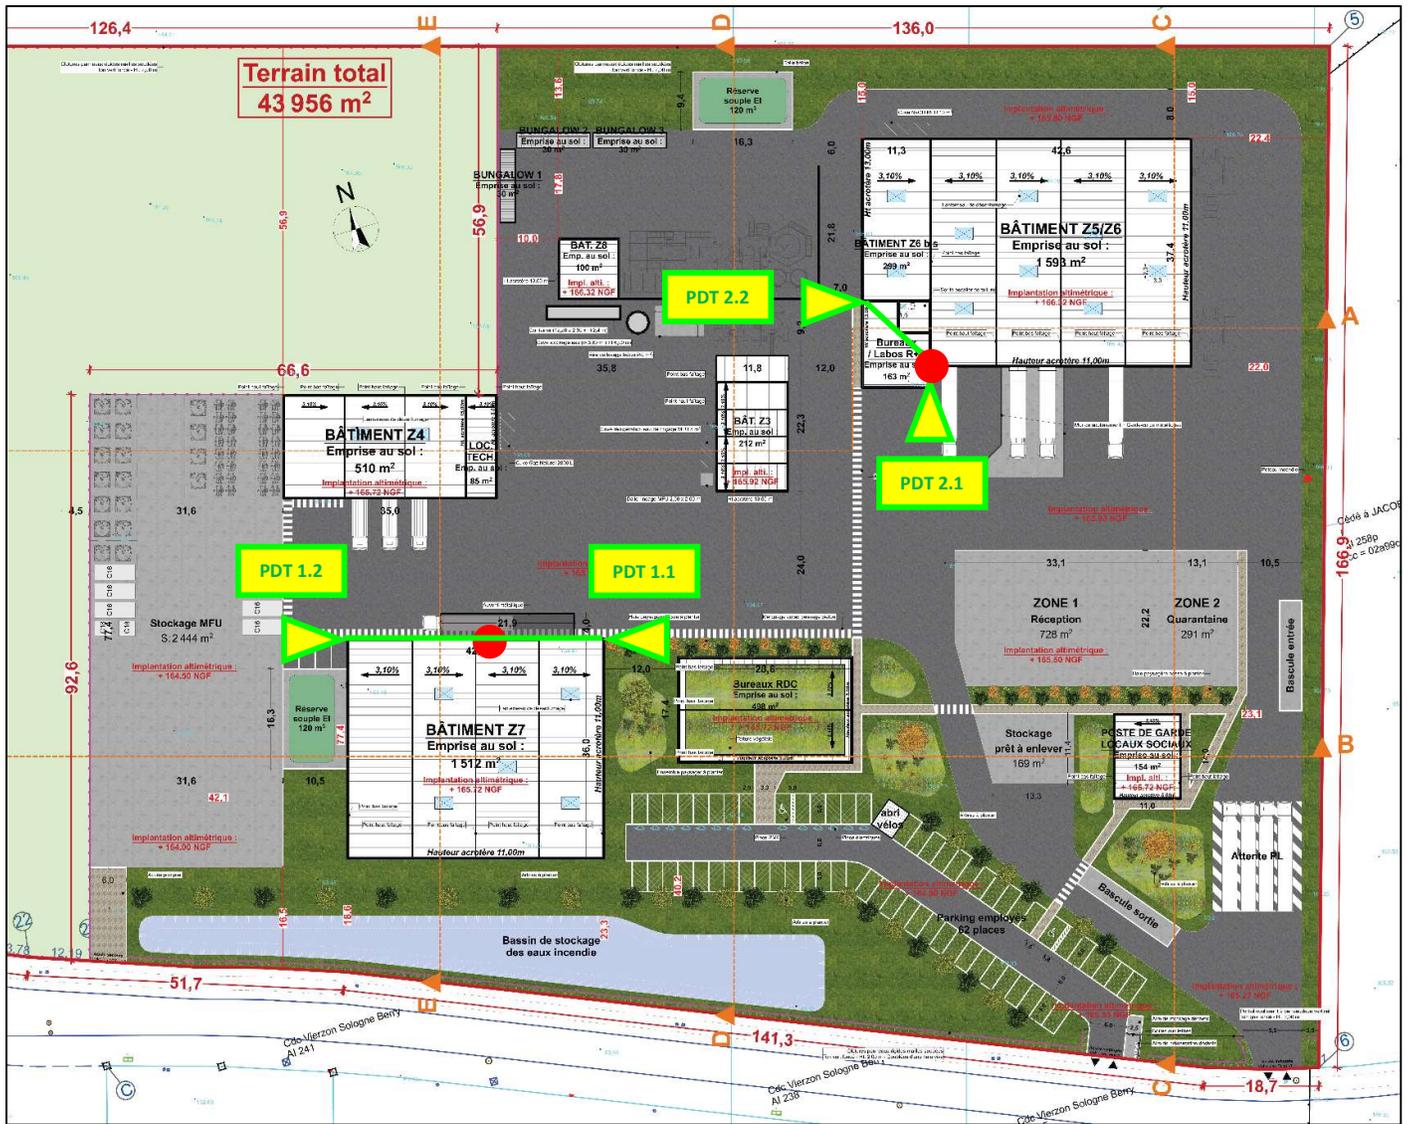
Plan d'implantation des PDT

- Réalisation de **4 prises de terre de type A** (résistance inférieure à 10 Ω) constituées d'un ensemble de piquets reliés entre eux par un conducteur normalisé ;
- Mise en place, pour chaque prise de terre, d'un **regard de visite** afin de permettre l'isolement et la mesure de la valeur ohmique de la prise de terre paratonnerre ;
- Réalisation d'une **interconnexion** entre les prises de terre paratonnerre et le réseau de terre des masses du bâtiment en conducteur normalisé.

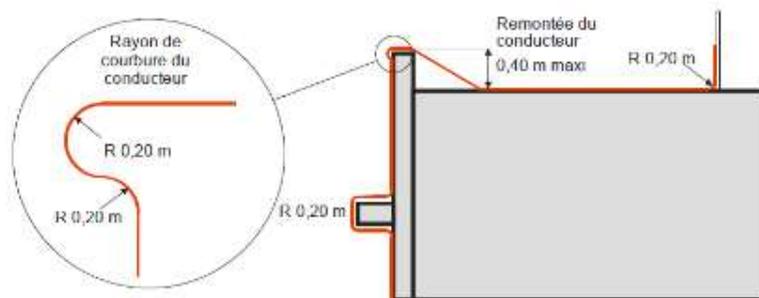
Il convient d'éviter tout cheminement autour des acrotères, des corniches et plus généralement des obstacles. Une hauteur maximale de 40 cm est admise pour passer au-dessus d'un obstacle avec une pente de 45° ou moins.

Prévoir des réservations dans les acrotères pour le passage des conducteurs si les remontées sont supérieures à 40cm.

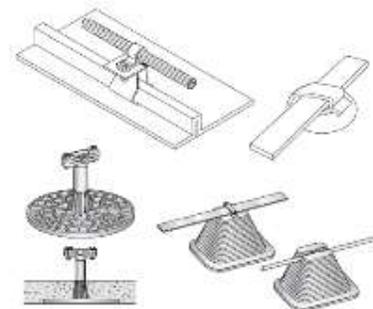
Tous les conducteurs doivent être connectés entre eux à l'aide de colliers ou raccords de nature identique, de soudures ou d'un brasage.

Il convient de protéger les conducteurs de descente contre tout risque de choc mécanique, à l'aide de fourreaux de protection, jusqu'à une hauteur d'au moins **2 m au-dessus du niveau du sol**.

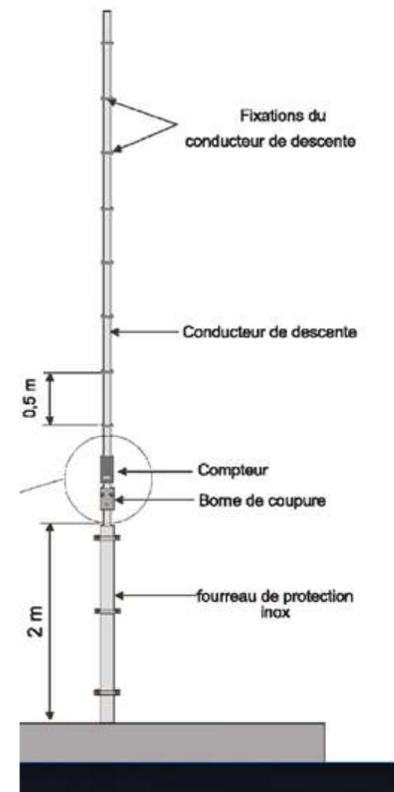
Dans notre cas, la solution retenue est le compteur de coups de foudre sur le conducteur de descente le plus direct du paratonnerre. Il doit être situé de préférence juste au-dessus du joint de contrôle et être conforme à la NF EN 62561. Il faut au minimum **un compteur par paratonnerre.**

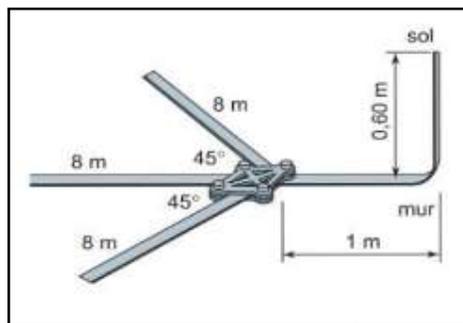
La prise de terre sera disposée sous forme de patte d'oie de grandes dimensions et enterrée à une profondeur minimum de 50 cm à l'aide de conducteurs de même nature et section que les conducteurs de descente, à l'exception de l'aluminium,

Forme « patte d'oie »

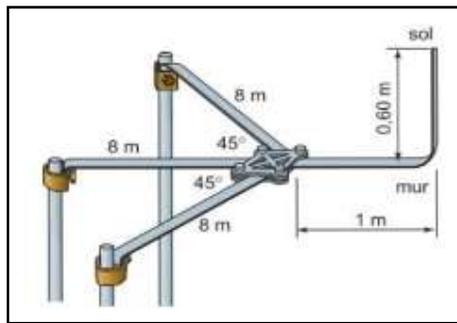
Forme « patte d'oie améliorée »

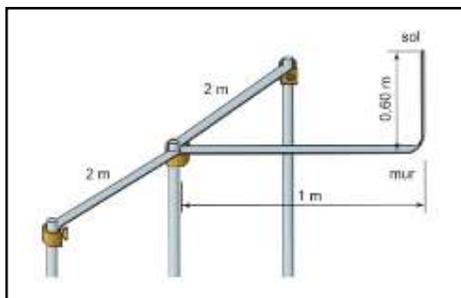
La prise de terre type sera composée de plusieurs électrodes verticales d'une longueur totale minimum à 6 m à une profondeur minimum de 50 cm, disposée en ligne et séparées les unes des autres par une distance égale à au moins la longueur enterrée. Les électrodes seront interconnectées par un conducteur enterré identique au conducteur de descente ou aux caractéristiques compatibles avec ce dernier.

Forme « en ligne »

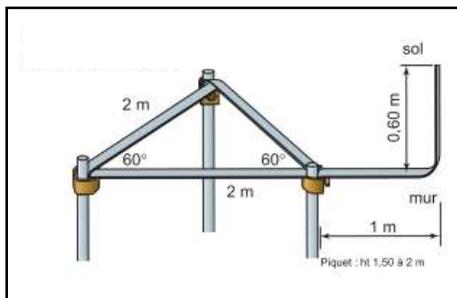
Forme « en triangle »

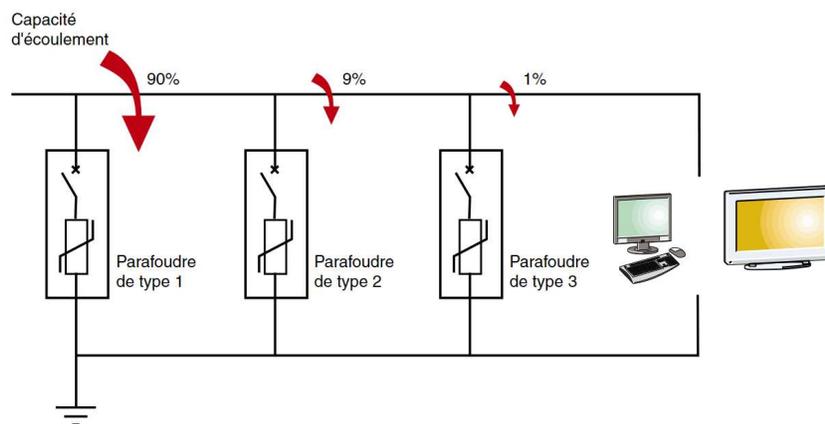
- **La protection de tête** : elle est située en tête d'installation, au niveau du TGBT ou en tête des bâtiments si l'installation en comporte plusieurs.
- **La protection fine** : elle est positionnée au plus proche des récepteurs

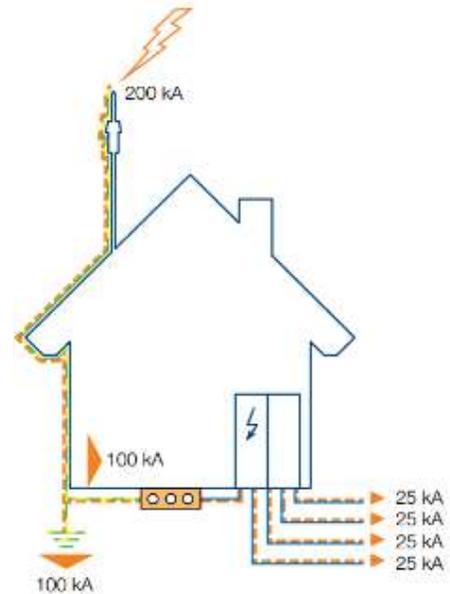
Pour le dimensionnement des parafoudres de **TYPE 1**, la norme NF EN 62305 -1 précise que lorsque le courant de foudre s'écoule à la terre, il se divise en 2 :

- 50 % vers les prises de terre ;
- 50 % dans les éléments conducteurs et les réseaux pénétrant dans la structure.

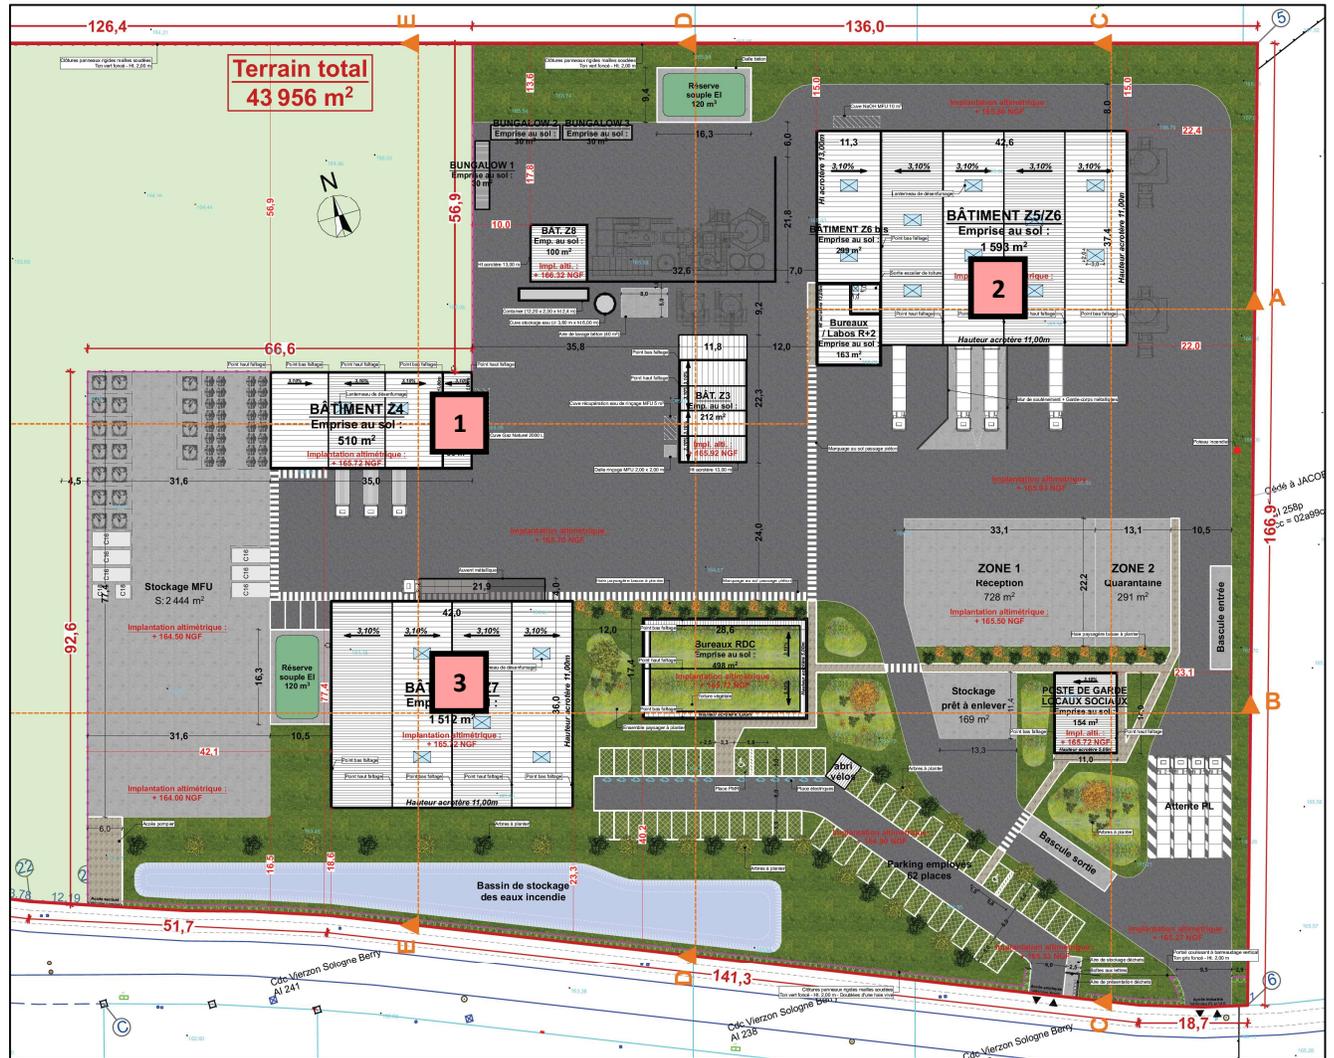
Plan d'implantation des parafoudres de type 1

PARAFONDRES TYPE 1		
LOCALISATION		CARACTÉRISTIQUES
1	TGBT (locaux techniques zone 4)	Régime à définir I _{imp} 12,5 kA - Up ≤ 2,5 kV
2	TGBT Zones 5/6	Régime à définir I _{imp} 12,5 kA - Up ≤ 2,5 kV
3	TGBT Zone 7	Régime à définir I _{imp} 12,5 kA - Up ≤ 2,5 kV

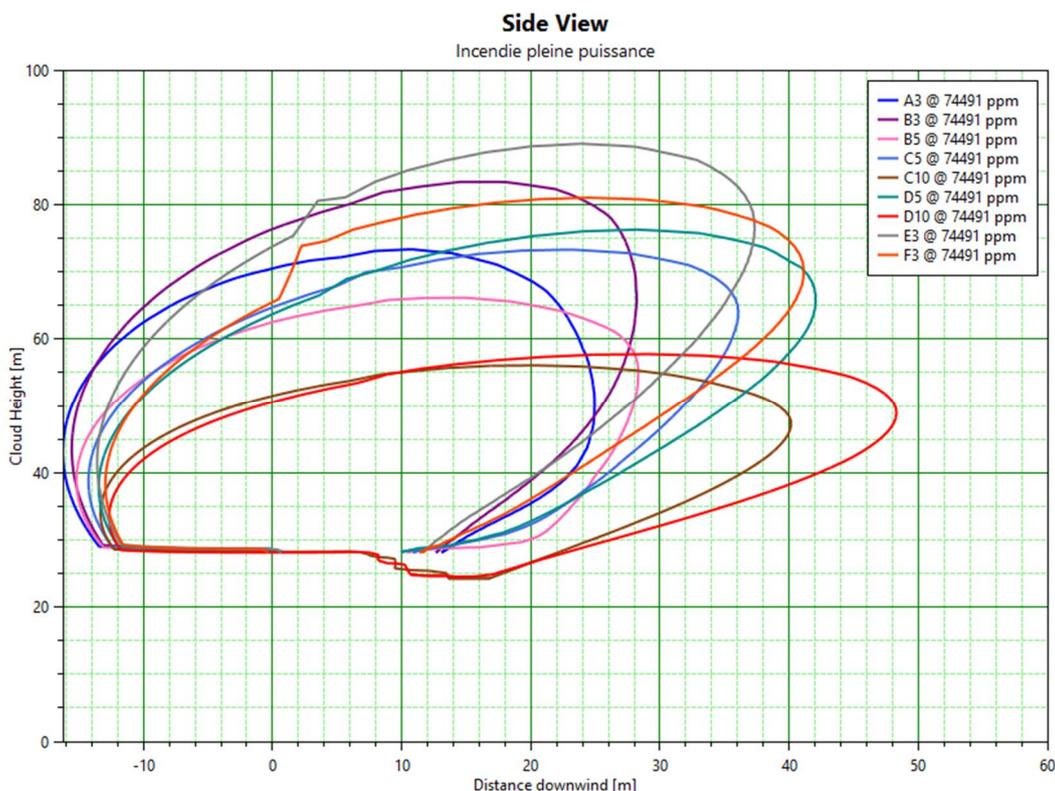
Incendie pleine puissance

Coupe du panache en concentration correspondant au SEI équivalents des fumées

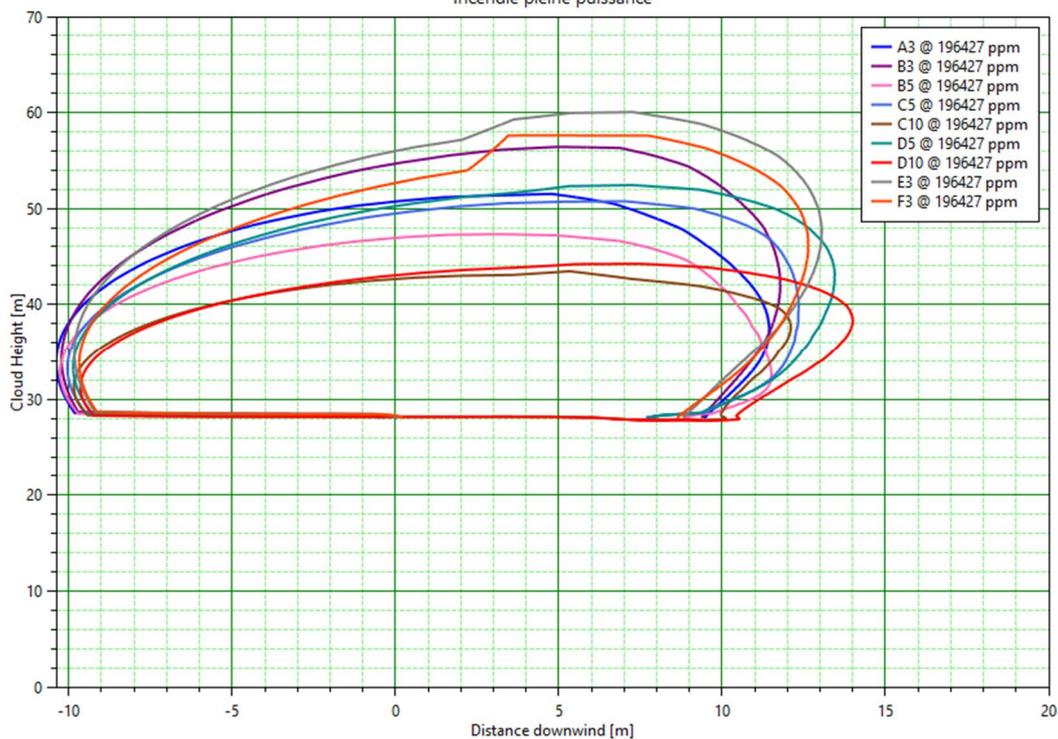
Incendie pleine puissance

Coupe du panache en concentration correspondant au SEL/SELS équivalent des fumées

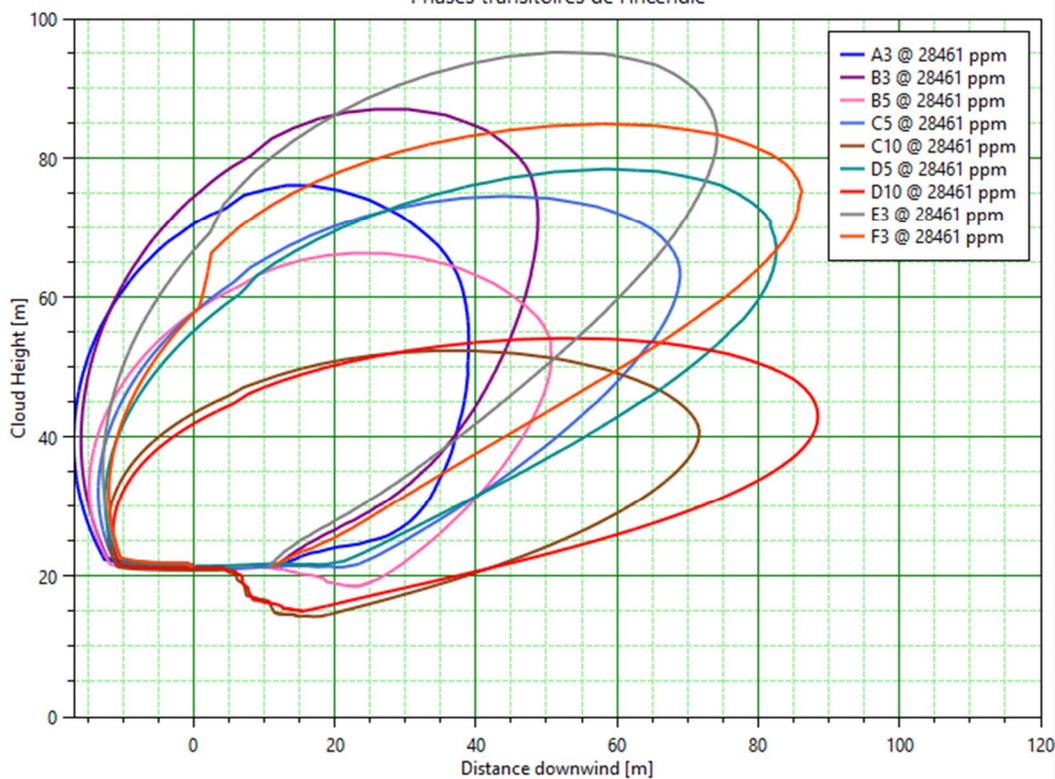
Phases transitoires de l'incendie

Coupe du panache en concentration correspondant au SEI équivalents des fumées

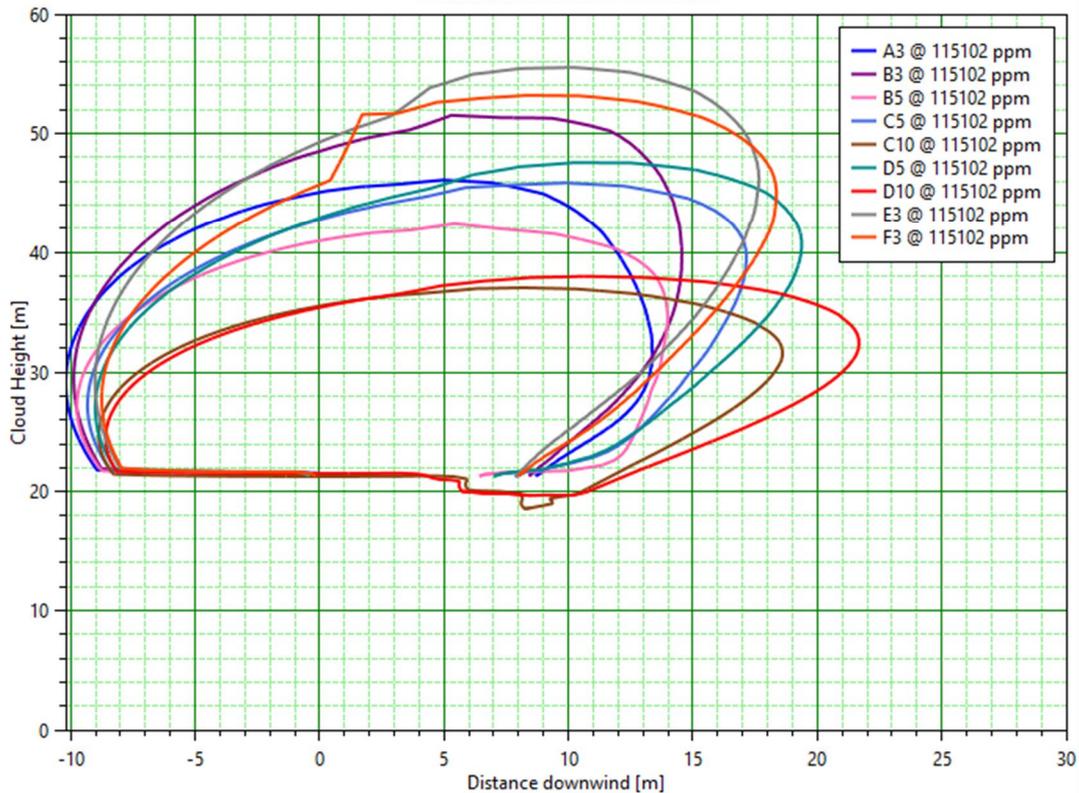
Phases transitoires de l'incendie

Coupe du panache en concentration correspondant au SEL/SELS équivalent des fumées

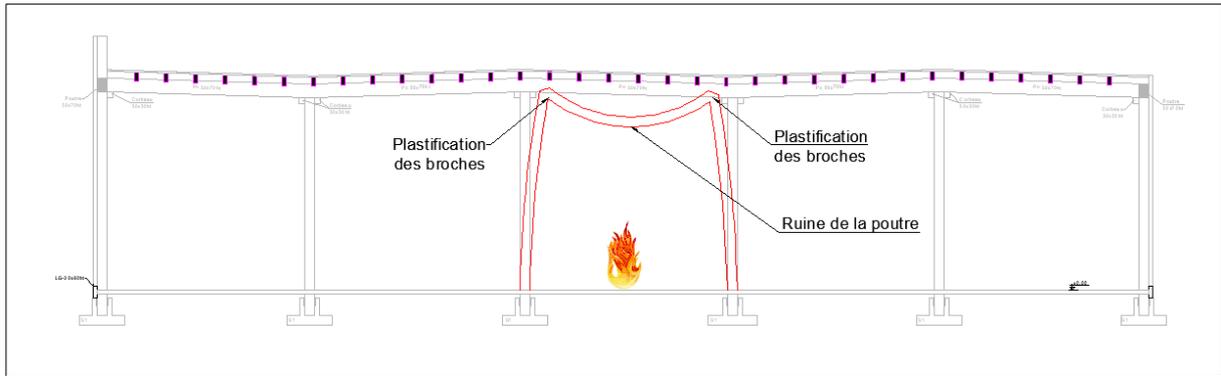
La poutre continue à fléchir jusqu'au l'apparition d'une rotule plastique au milieu (zone la plus sollicitée).

Déformation de la structure avant effondrement

La rupture de la poutre se manifeste après l'apparition de la rotule plastique en son milieu.

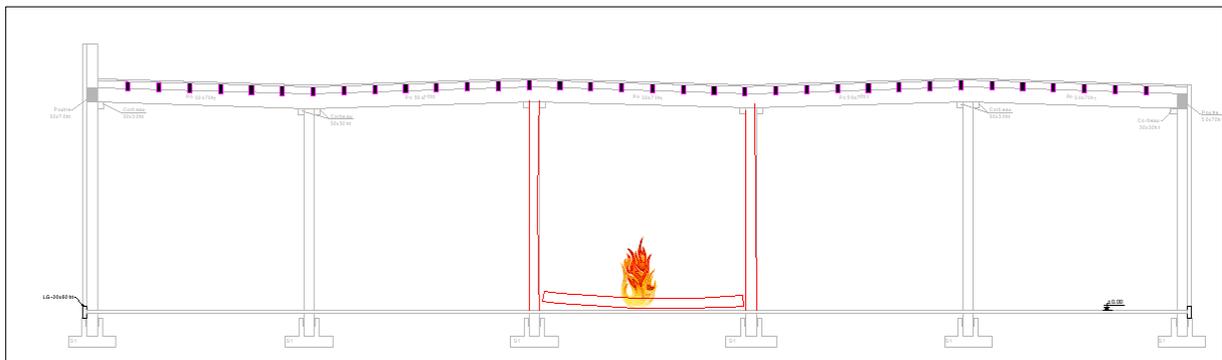
Les torons ayant cédés à l'effort de traction du fait de leur affaiblissement dû à la température.

Ensuite, les broche d'ancrages se plastifient et la poutre attire éventuellement le poteau vers l'intérieur où sont cisailées.

Effondrement de la poutre

Après effondrement, la température se stabilise puis diminue.
