**Dossier d'autorisation environnementale au titre des ICPE
pour le centre de Rosheim (67)**

P.J. n°49

Etude de dangers

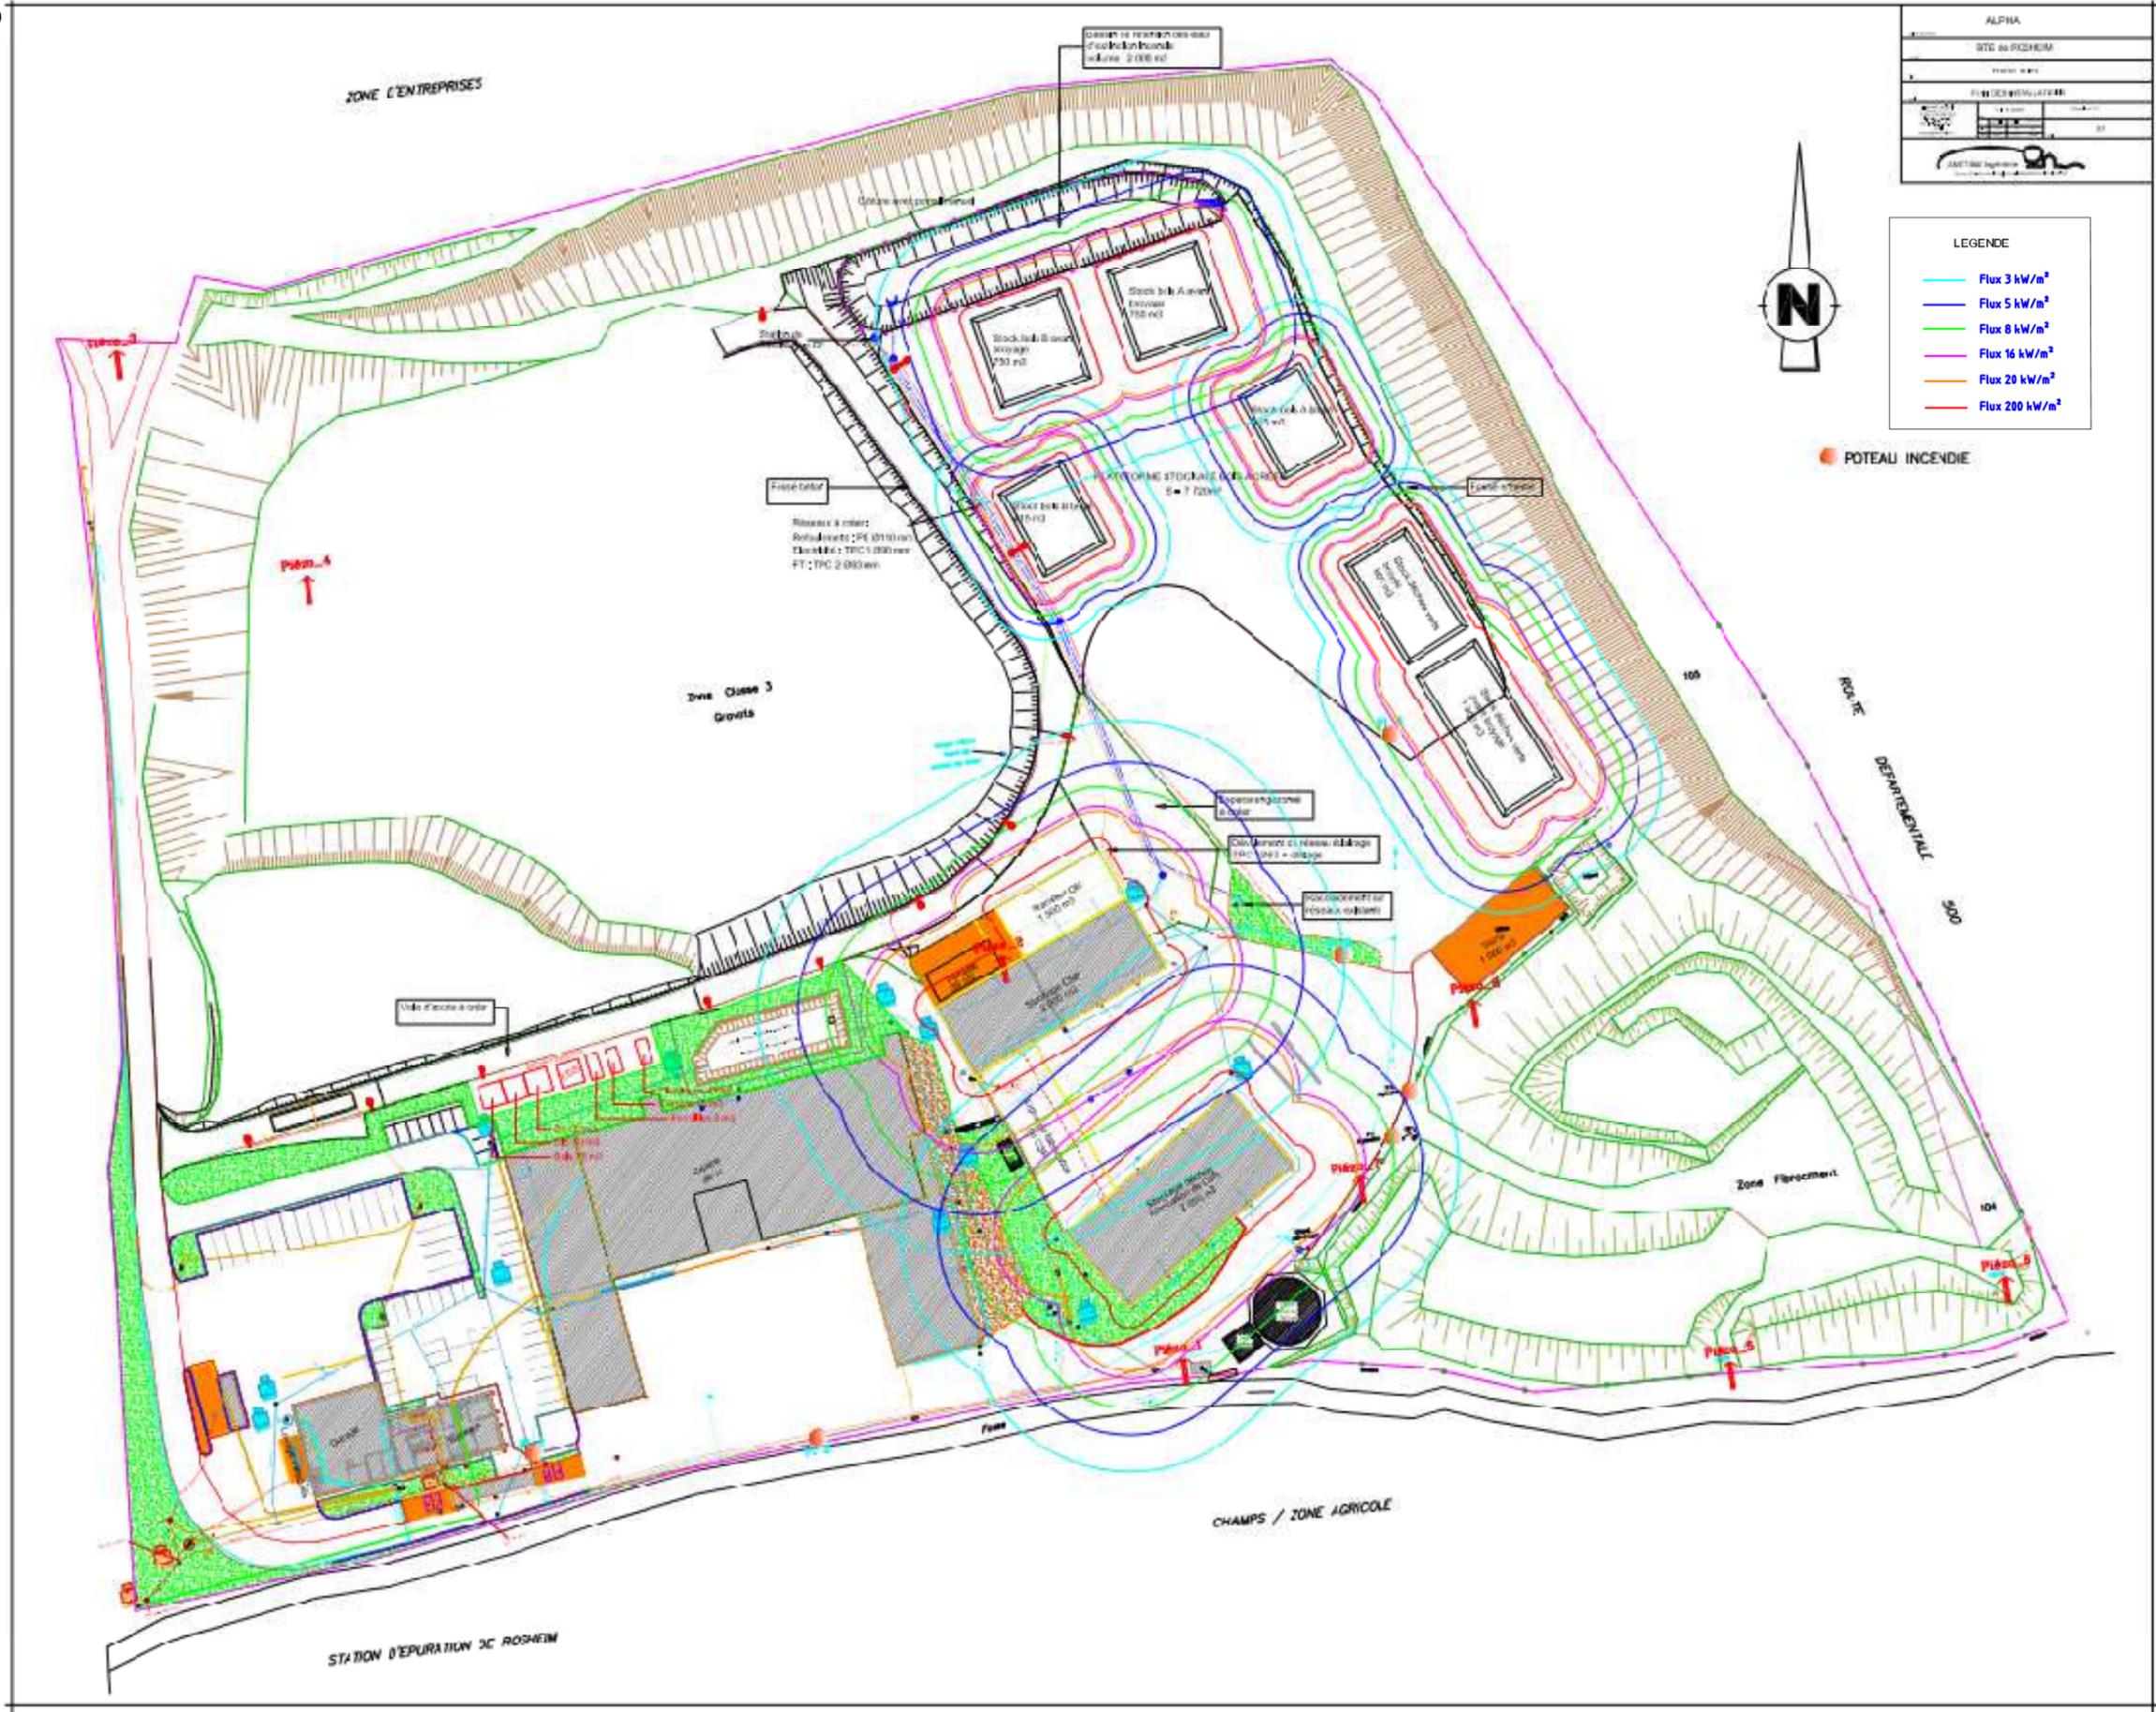
Les effets d'un potentiel incendie restent pour la plupart dans les limites de propriété et contenus en grande majorité, dans un cas très défavorable (non prise en compte des structures coupe-feu des bâtiments), à l'intérieur du site comme cela est indiqué sur le plan suivant :

En effet, 2 flux thermiques (3 kW/m² - bleu clair - et 5 kW/m² - bleu foncé) issus d'un éventuel incendie du stock de CSR amont touchent la parcelle au Sud du terrain d'exploitation. Cette parcelle est une parcelle agricole et ne présente pas de constructions ou d'activités. Par ailleurs, ces flux ne peuvent pas entraîner d'effets dominos. Enfin, le flux thermique de 8 kW/m² (vert) issu du même stock sort très légèrement du site au niveau du fossé de récupération des eaux pluviales longeant le site.

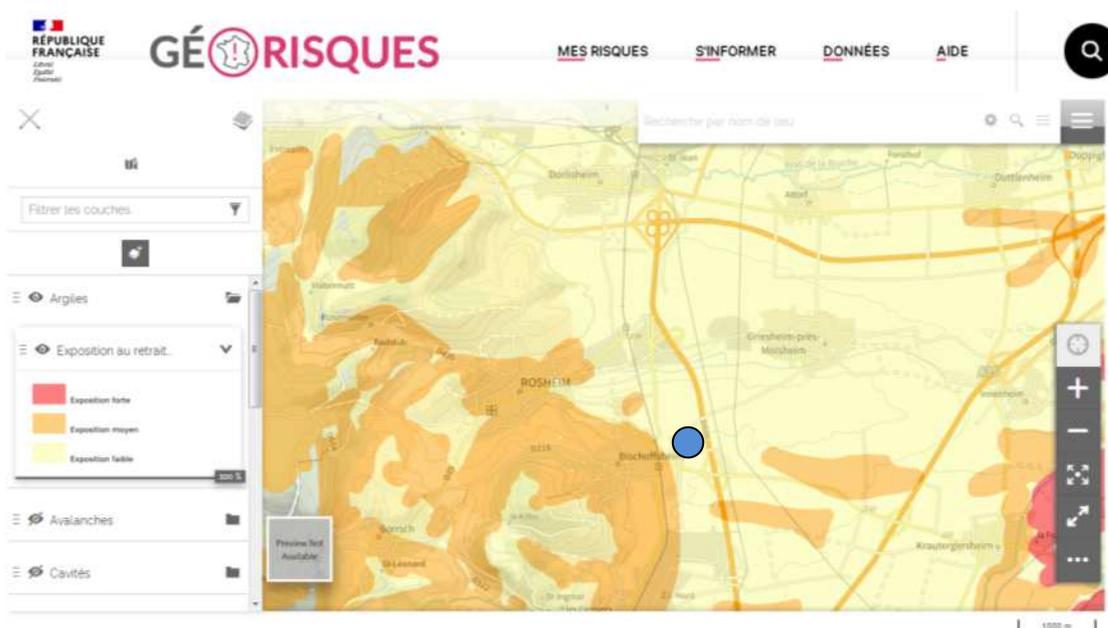
- Lorsque la teneur en eau augmente, le sol devient souple et son volume augmente. On parle alors de « gonflement des argiles ».
- Un déficit en eau provoquera un assèchement du sol, qui devient dur et cassant. On assiste alors à un phénomène inverse de rétractation ou « retrait des argiles ».

Il est à constater que l'implantation de la société ALPHA (disque bleu) se situe sur une zone d'exposition faible.

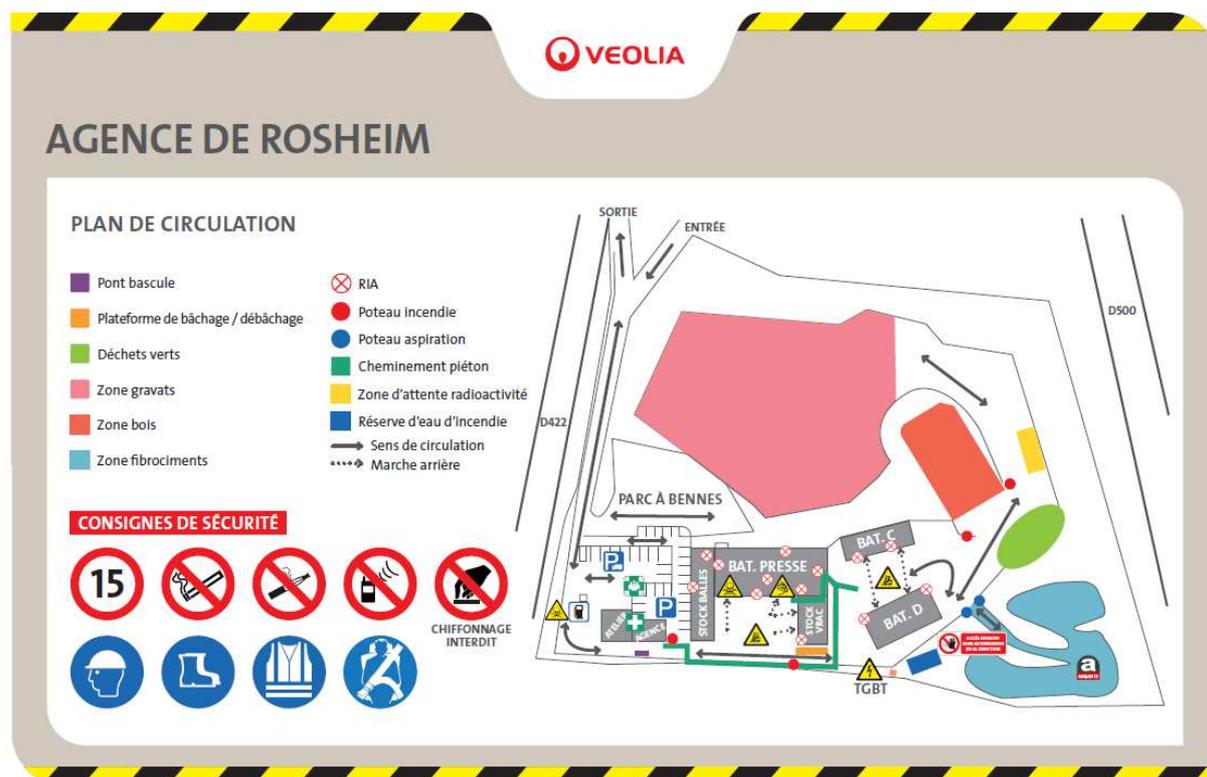
Les risques liés aux personnes seront essentiellement des risques d'accident (véhicule/personne ou véhicule/véhicule) à l'intérieur du site (véhicules de manutention ou véhicules de collecte).

Un plan de circulation est mis en place sur le site pour bien identifier les différentes zones du site.

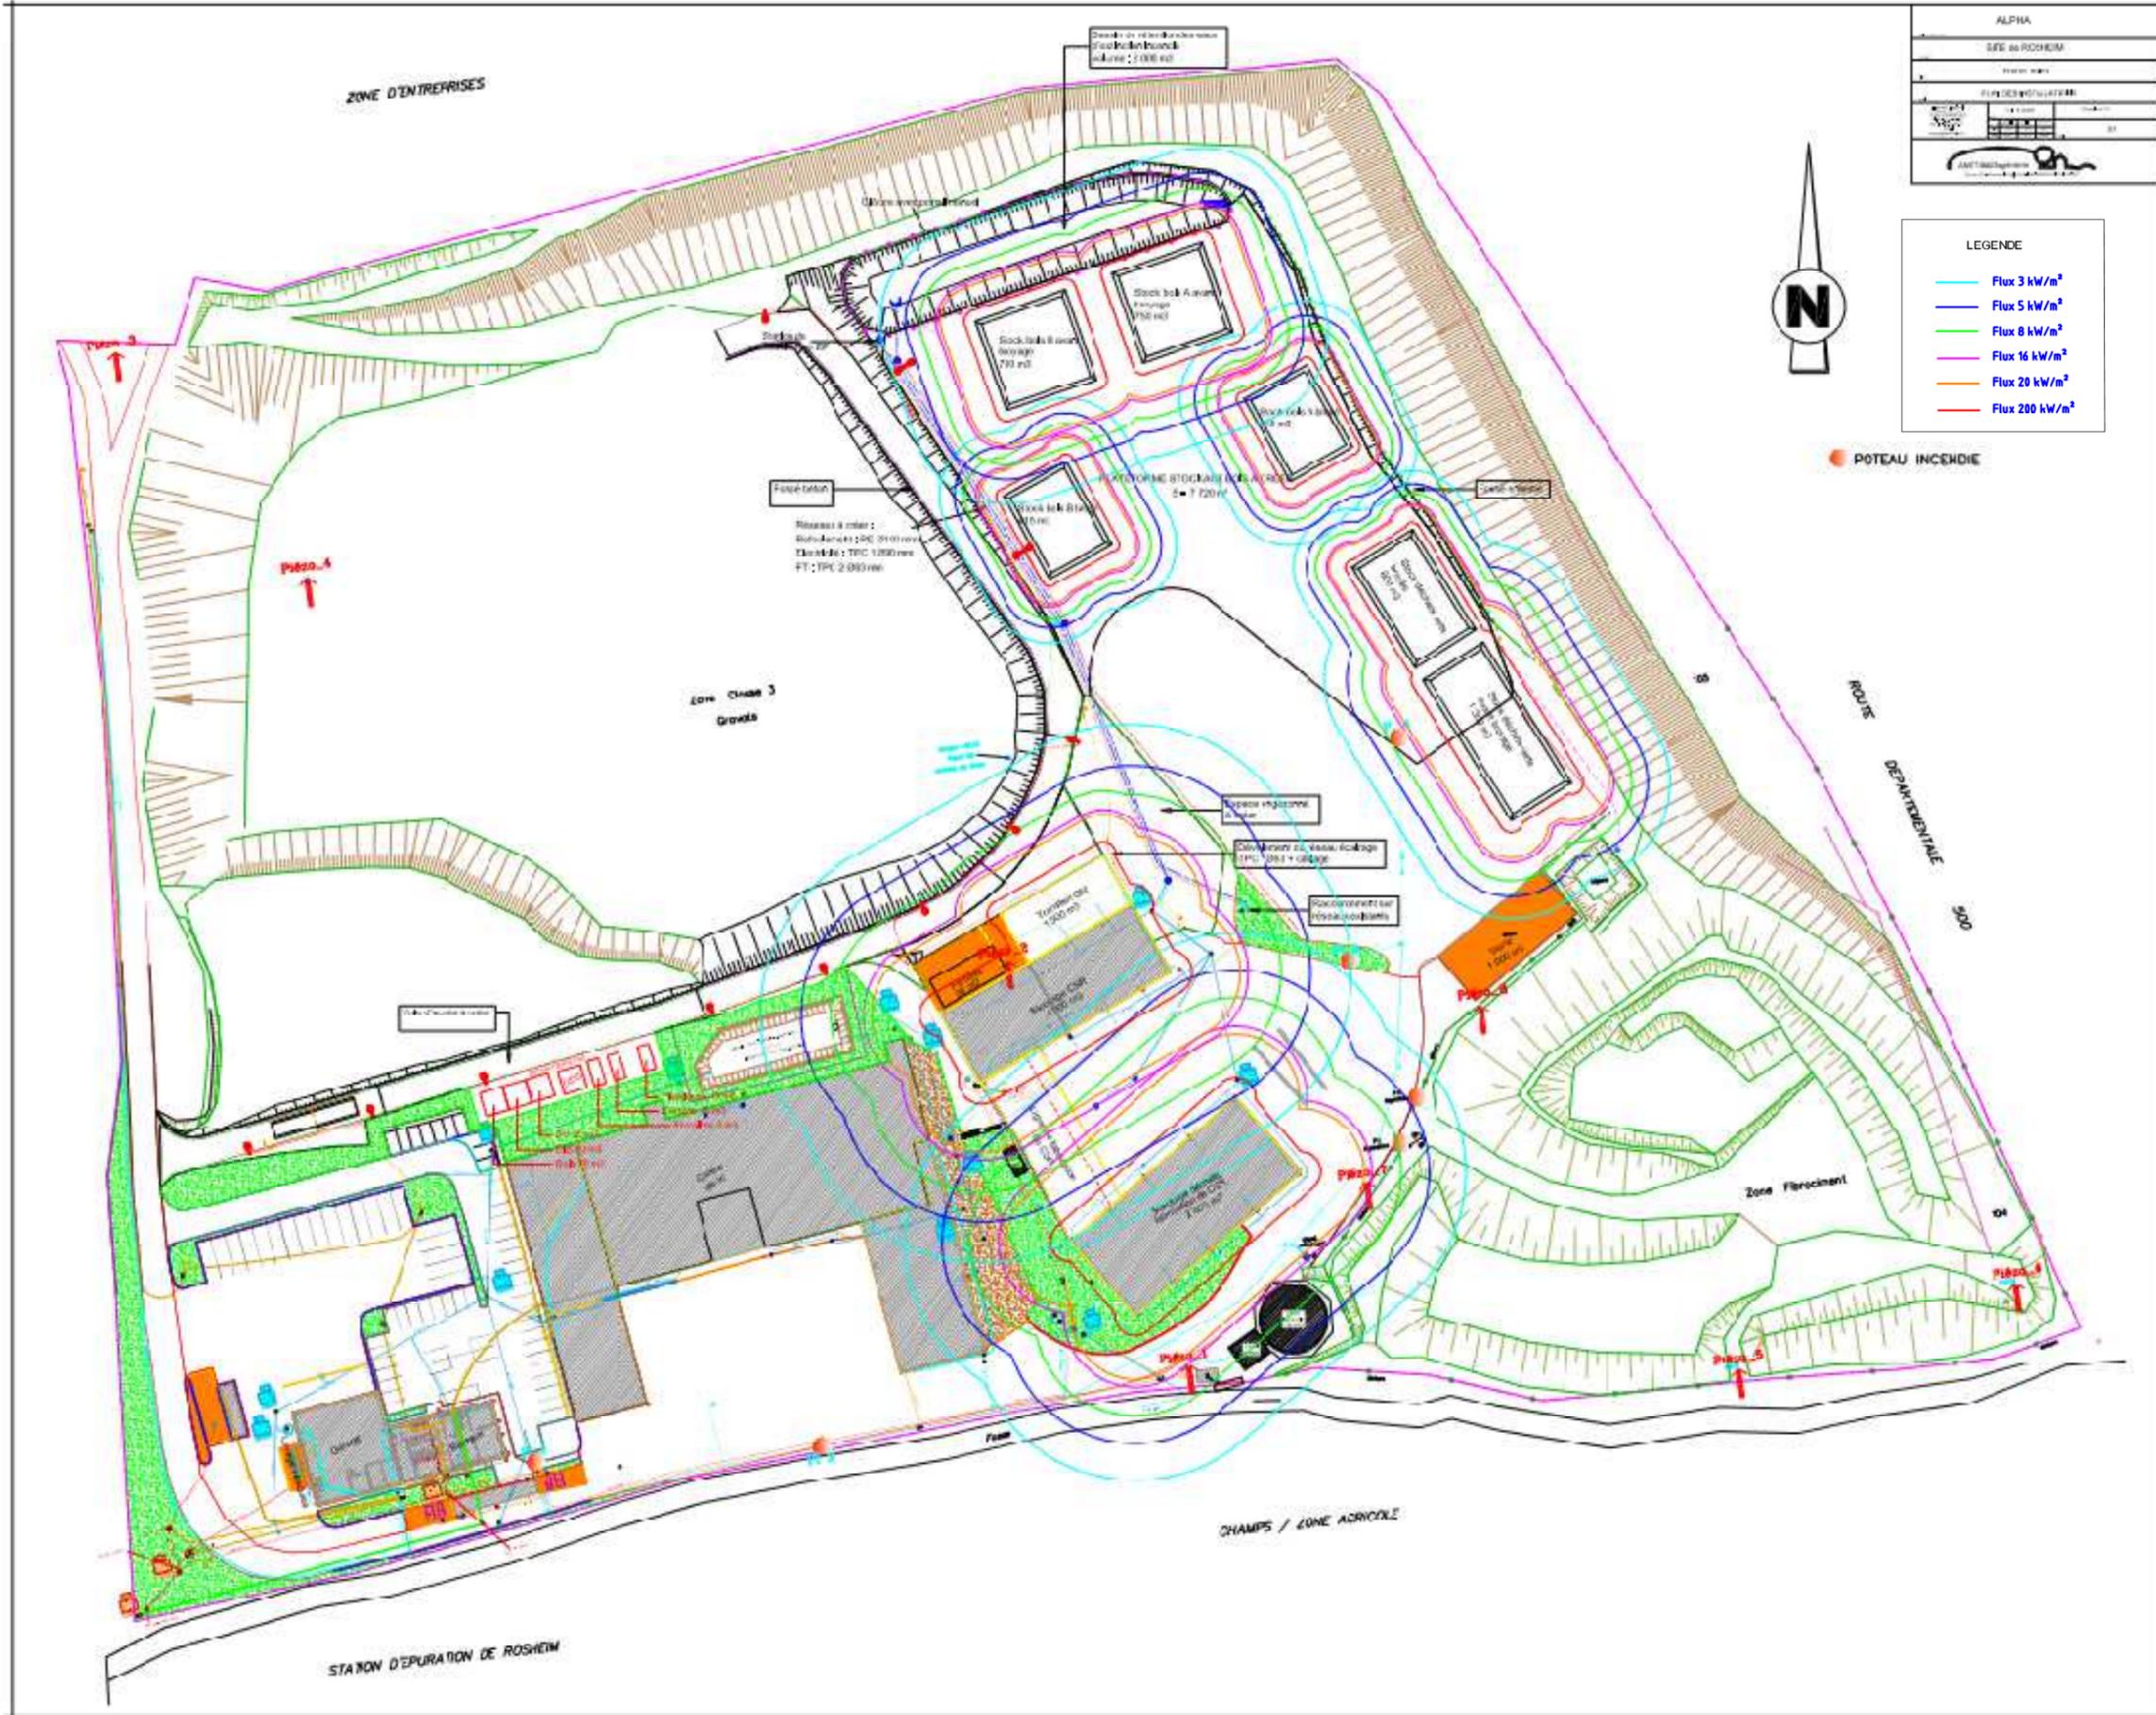
Le plan suivant présente les différentes zones d'effets thermiques calculées par la méthode explicitée précédemment au niveau des différents stocks :

Il est à spécifier que les éventuels incendies des stockages de CSR et OMr effectués dans les bâtiments seront limités du fait de la structure des bâtiments qui assurera pendant les premiers temps une protection efficace contre les rayonnements thermiques. Par ailleurs, le stockage CSR est en contrebas par rapport au stockage du centre de tri ; ainsi, une butte naturelle fait office de merlon afin de limiter la propagation des rayonnements thermiques. En effet, les modélisations faites ci-dessus sont sur la base d'une démolition complète des bâtiments avec des rayonnements sans structure coupe-feu donc une hypothèse majorante.

Stockage CSR amont (longueur)	Stockage CSR amont (largeur)	Stockage CSR aval (longueur)	Stockage CSR aval (largeur)	Stockage OMr (longueur)	Stockage OMr (largeur)
Surface stock (m²)	920	920	782	782	300	300
Densité stock (t/m³)	0,105	0,105	0,13	0,13	0,25	0,25
PCI (MJ/kg)	10	10	15	15	10,5	10,5
PCI (kW/kg)	2,8	2,8	4,2	4,2	2,9	2,9
Surface de contact (m²)	414	180	414	153	375	180
E (kW/m²)	54,8	54,8	66,3	66,3	24,1	24,1
Rayonnement (kW)	22 668,8	9 856,0	27 464,1	10 149,8	9 055,2	4 346,5
Seuil 3 (m)	34,7	22,9	38,2	23,2	21,9	15,2
Seuil 5 (m)	26,9	17,7	29,6	18,0	17,0	11,8
Seuil 8 (m)	21,2	14,0	23,4	14,2	13,4	9,3
Seuil 16 (m)	15,0	9,9	16,5	10,0	9,5	6,6
Seuil 20 (m)	13,4	8,9	14,8	9,0	8,5	5,9
Seuil 200 (m)	4,2	2,8	4,7	2,8	2,7	1,9

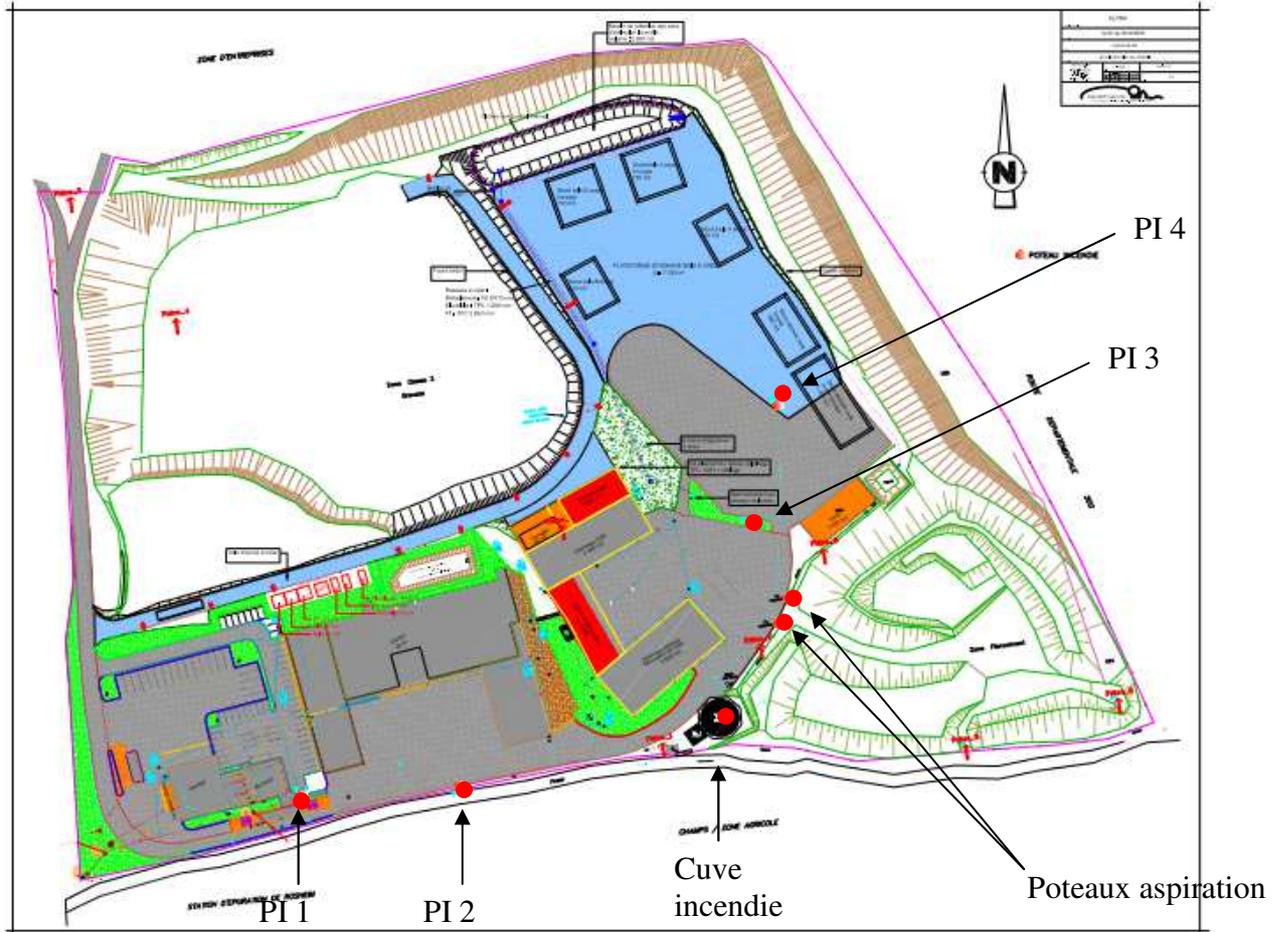
- 4 poteaux incendie correctement dimensionnés et testés régulièrement,
- une cuve incendie de 1 000 m³ sur lequel sera raccordée le réseau du dispositif d'extinction automatique d'incendie mis en place au niveau des bâtiments CSR ainsi que la ligne de fabrication des CSR et le bâtiment ouvert de stockage des OMr+DIB/encombrants résiduels et 2 poteaux d'aspiration pour l'intervention des services de secours externe.

Ces éléments (disque rouge) sont indiqués sur le plan ci-dessous :

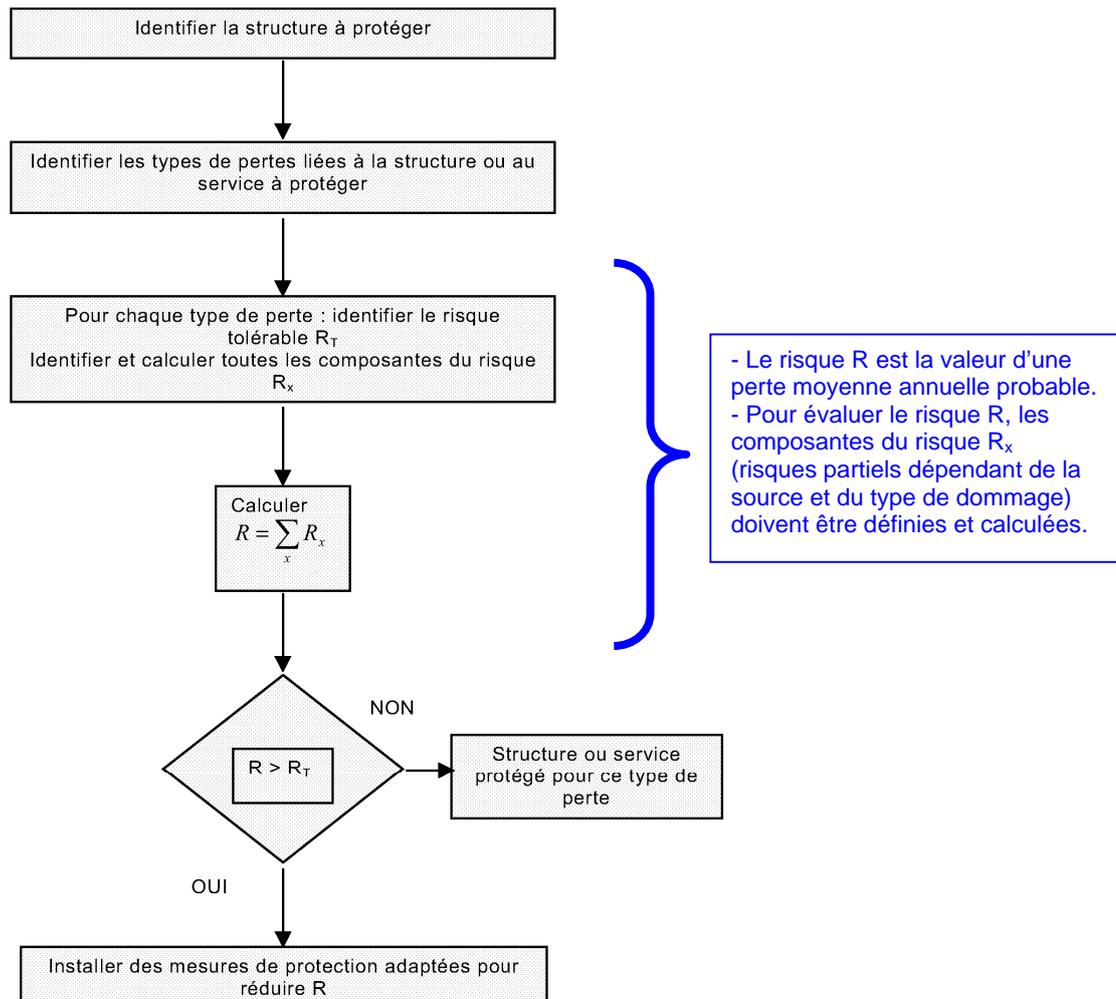
Procédure pour la décision du besoin de protection

La méthode UTE C 17-100-2 prend en compte les dimensions, la structure du bâtiment, l'activité qu'il abrite, et les dommages que peut engendrer la foudre en cas de foudroiement sur ou à proximité des bâtiments. Les risques de dommages causés par la foudre sont calculés et comparés à un risque acceptable (valeur typique du risque tolérable R_T de 10^{-5} dommages par an). Lorsque le risque calculé est supérieur au risque acceptable, des solutions de protection et de prévention sont introduites jusqu'à la réduction du risque.

Cette méthode probabiliste permet d'évaluer l'efficacité de différentes solutions afin d'optimiser la protection. Le résultat obtenu fournit le niveau de protection à mettre en œuvre à l'aide de parafoudres et/ou de paratonnerres. Des mesures comme les systèmes de détection et d'extinction incendie sont également pris en compte pour un résultat efficient.

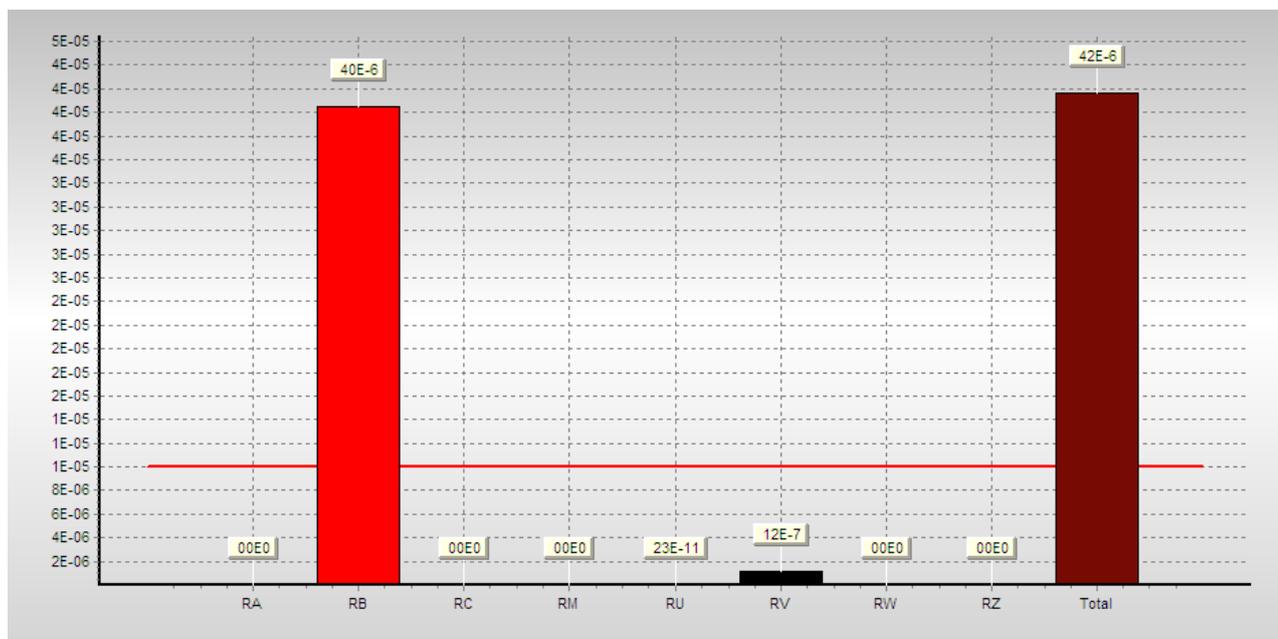
Graphique des résultats avant mise en place des protections

Annexe 2 : Résultats graphique Bâtiment B

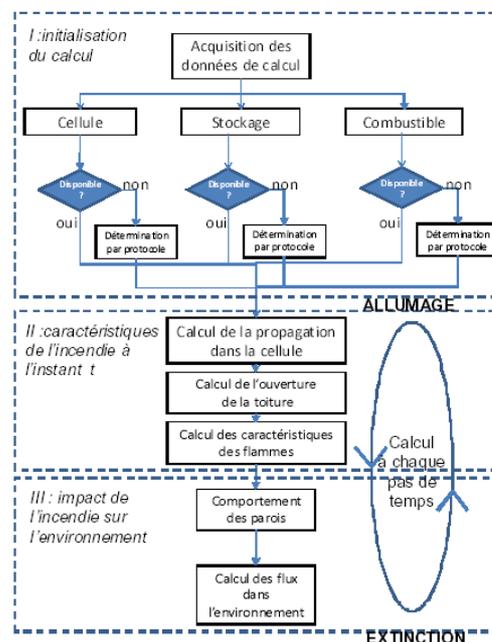
Figure 1 : principe de la méthode

De fait, la méthode développée permet de modéliser l'évolution de l'incendie depuis l'inflammation jusqu'à son extinction par épuisement du combustible. Elle prend en compte le rôle joué par la structure et les parois tout au long de l'incendie : d'une part lorsqu'elles peuvent limiter la puissance de l'incendie en raison d'un apport d'air réduit au niveau du foyer et d'autre part lorsqu'elles jouent le rôle d'écran thermique plus ou moins important au rayonnement, avec une hauteur qui peut varier au cours du temps. Les flux thermiques sont donc calculés à chaque instant en fonction de la progression de l'incendie dans la cellule et de l'état de la couverture et des parois.

Les différentes étapes de la méthode sont présentées sur le logigramme ci-après :
