**PORT DE BANDOL**

**TRAVAUX DE RÉAMÉNAGEMENT ET DE MODERNISATION  
DU PORT DE BANDOL**

**DOSSIER DE DEMANDE D'AUTORISATION ENVIRONNEMENTALE AU  
TITRE DE L'ARTICLE L.181-1 DU CODE DE L'ENVIRONNEMENT**

**RESUME NON TECHNIQUE DE L'ETUDE D'IMPACT**

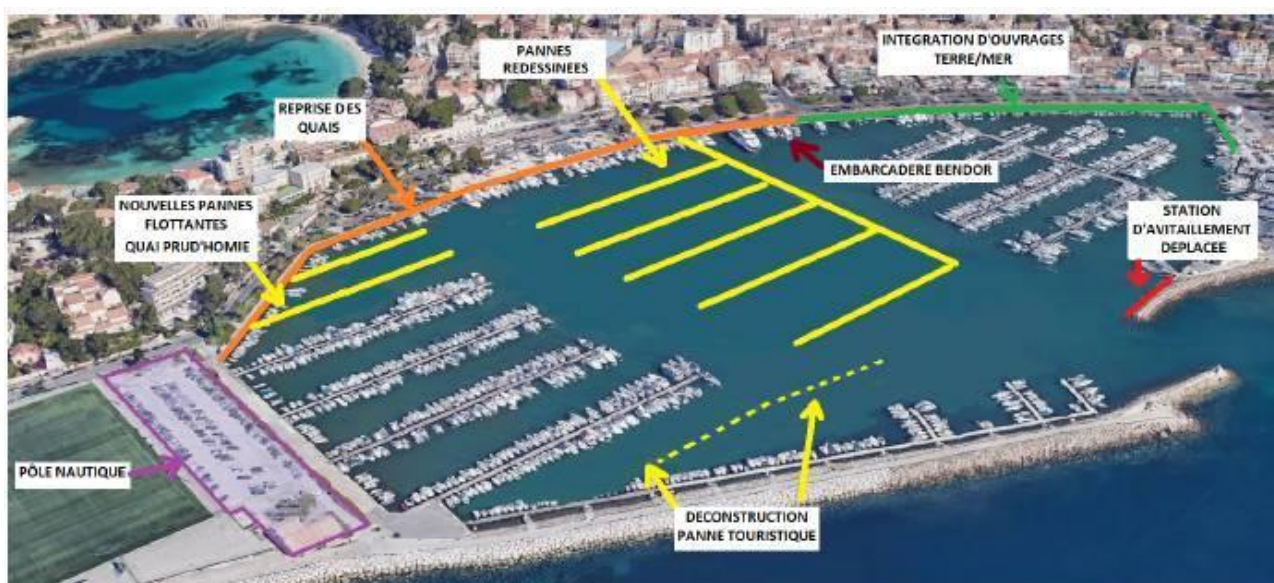
Figure 1 : Représentation schématique des grands axes du projet

- La déconstruction de la panne touristique et le réaménagement de la zone
- La déconstruction de l'ancienne panne amodiée et la construction de nouveaux ouvrages fixes et flottants selon une nouvelle configuration
- La création de deux pontons flottants dans l'espace Prud'homme
- La reconfiguration de l'embarcadère BENDOR
- La mise en cohérence des tirants d'eau des zones traitées avec les objectifs du projet (dragage d'environ 13000 m<sup>3</sup>)
- La déconstruction de la station d'avitaillement actuelle et des pontons d'accueil situés devant la Capitainerie et la construction d'une nouvelle station à l'entrée du port
- La restructuration et la reconfiguration du quai principal incluant notamment des ouvrages de dépollution
- La création d'un bâtiment "pôle nautique" et parking sur l'actuel parking du quai du stade Deferrari

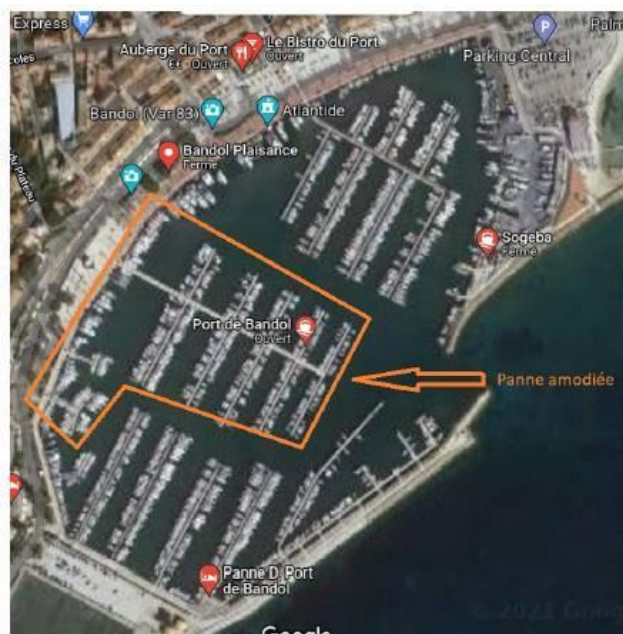
Figure 4 : Localisation du secteur panne amodiée

La panne centrale amodiée se compose d'un ponton central de 225 m de long par 4m de large, desservant les pannes attenantes (1 à 10).

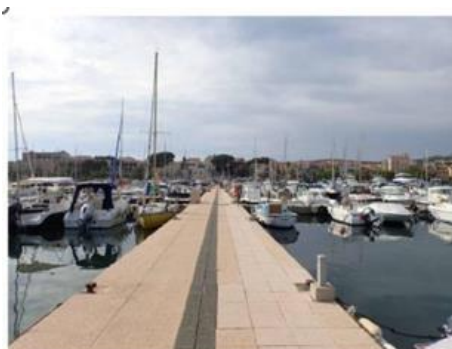
Figure 5 : Vue de la panne amodiée centrale

Ce ponton, construit à la fin des années 1970, est constitué de caissons en béton précontraint sur pieux. Celle-ci présente de nombreux désordres et a donc vocation à être détruite et reconstruite.

Les pontons fixes 1 à 10 sont également en béton précontraint, fondés sur des appuis métalliques.

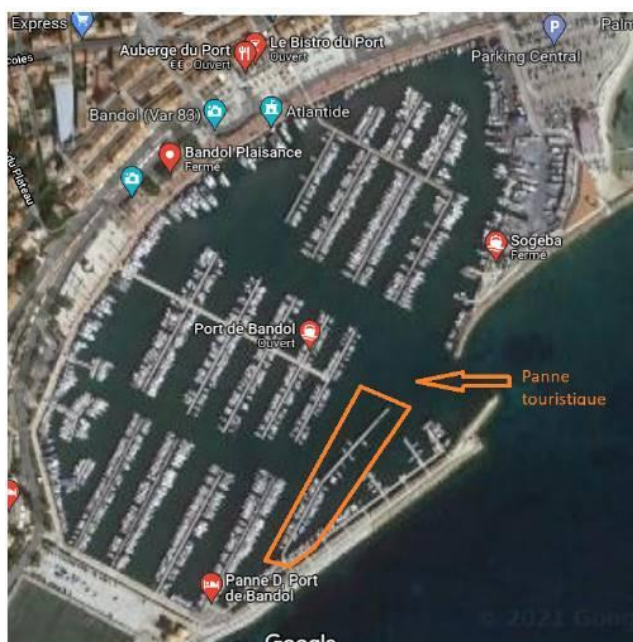
Figure 6 : Localisation de la panne touristique

Le port de Bandol dispose dans son avant-port, d'une panne touristique de 180 ml et d'une capacité de 120 postes pour des unités allant jusqu'à 8m.

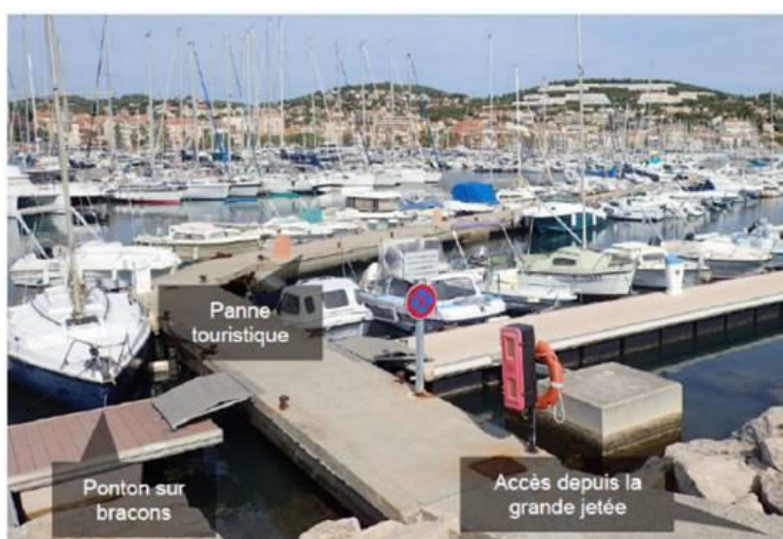
Figure 7 : Vue de la panne touristique

- Une partie fixe en béton précontraint selon la même technique que la panne centrale, fondée sur pieux d'environ 90 ml ;
- Une partie appontement aluminium flottant de 90 ml en guidage sur pieux, avec revêtement plastique ou bois.

Ces infrastructures sont très dégradées (fissures et épaufures du béton, corrosion des pieux), en particulier la partie flottante qui est très exposée aux mauvaises conditions météorologiques hivernales.

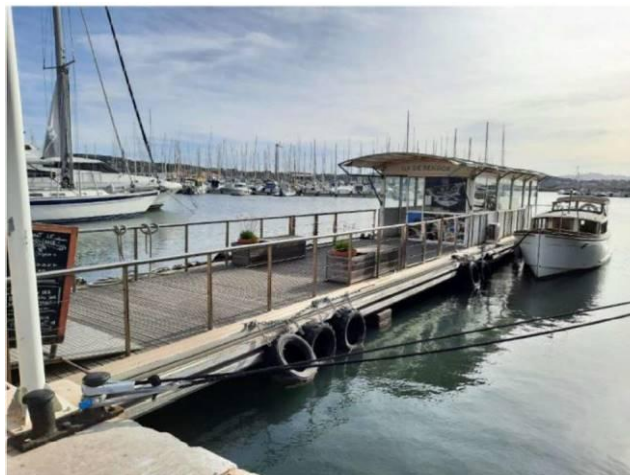
Figure 8 : Vue de l'embarcadère Bendor

Cet appontement présente des désordres au niveau de son assise qui a tendance à s'éroder et à se lessiver avec le temps, provoquant un affouillement sur toute la longueur en pied.

Des travaux de confortement du quai au niveau de l'appontement (micropieux, dalle béton armé) ont été réalisés par la Société Paul Ricard dans le cadre des travaux de réhabilitation de l'île de Bendor, actuellement en cours, qui nécessitent l'embarquement de charges importantes et des rotations à une cadence soutenue des navettes maritimes.

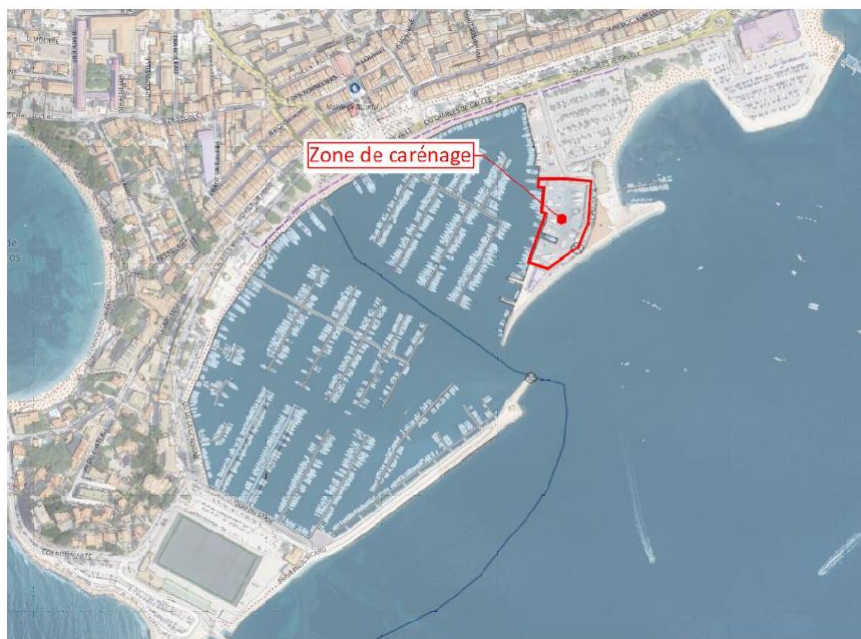
Figure 11 : Localisation de l'aire de carénage

L'aire de carénage du port de Bandol se trouve sur un terre-plein dans le secteur Est du port, à côté de la capitainerie. Elle s'étend sur une surface aménagée de 5000 m<sup>2</sup> et intègre les cuves de stockage de carburant, ainsi qu'une déchetterie portuaire qui a été rénovée en 2021. Elle est équipée d'un Travel Lift 35 tonnes, d'une grue électrique 10 tonnes et d'un charriot élévateur pour les charges légères.

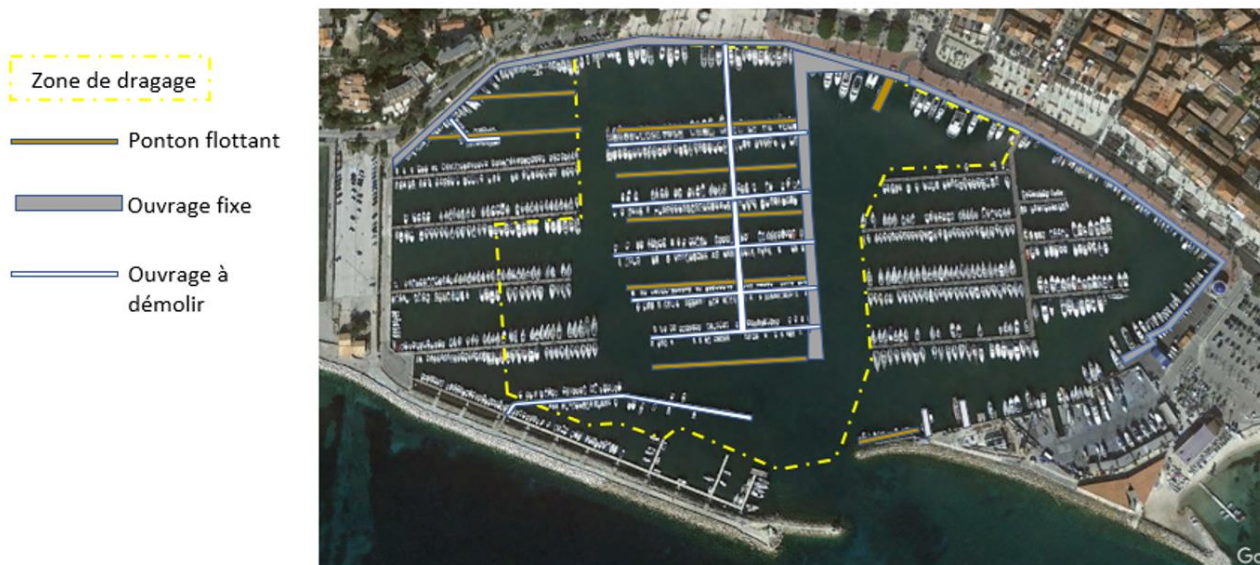
Figure 13 : Positionnement des nouveaux ouvrages sur le plan actuel du port

- Suppression de la panne touristique
- Déconstruction de la panne amodiée et construction de la nouvelle panne centrale
- Mise en conformité des tirants d'eau (dragage) avec les objectifs du projet conformément à la nouvelle organisation du plan d'amarrage
- Confortement des quais (du stade à l'embarcadère Bendor)
- Remplacement de l'embarcadère Bendor

Les cotes de dragage et les volumes de matériaux dans l'emprise du projet sont synthétisés sur les deux figures suivantes issue des études d'AVP. **Le dragage ne concerne pas la passe d'entrée du port** car la bathymétrie est déjà supérieure à -4,10 m NGF sur ce secteur. L'emprise des zones à draguer est celle schématisée sur la Figure 13.

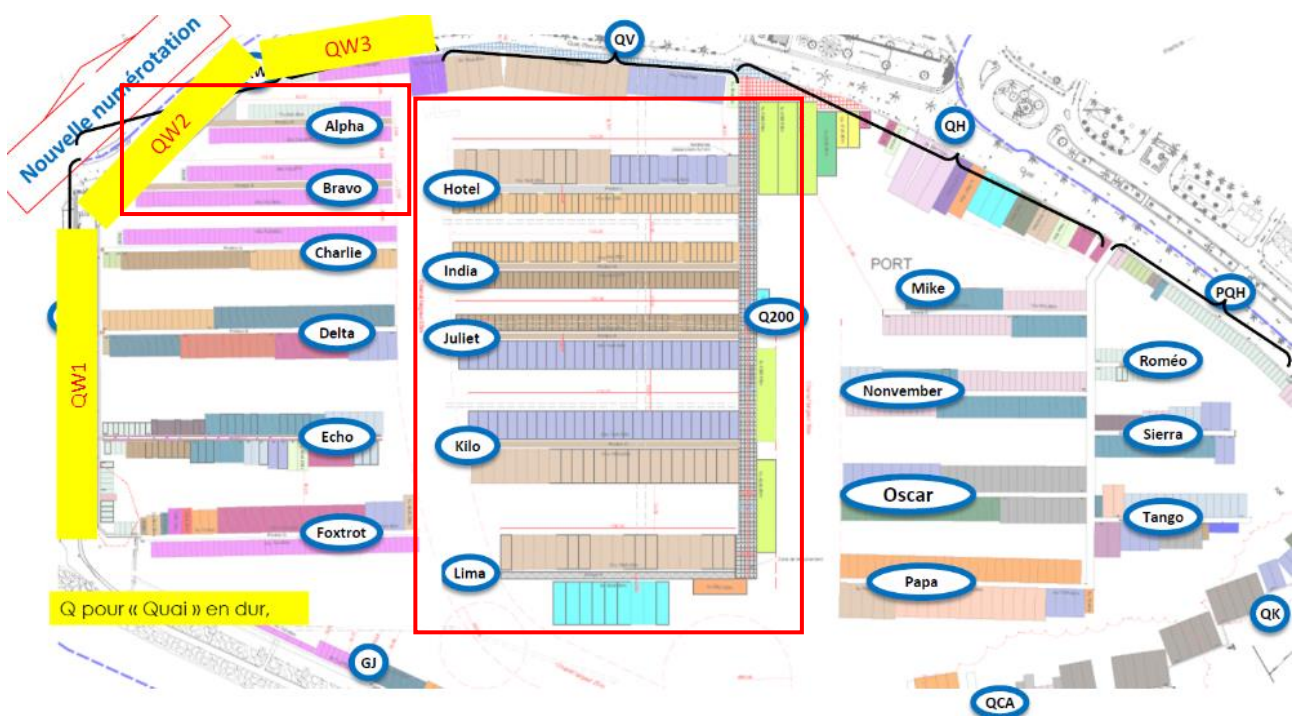
Figure 15 : Localisation des pontons concernés

L'amarrage des grandes unités au sud de la panne Lima se fera sur ducs d'albe, ce qui permet d'éviter le passage de chaînes dans le chenal de la passe d'entrée qui est de plus soumise à l'agitation extérieure.

Les mouillages se feront sur **corps-morts** béton (de 1,5 T à 5 T), selon le même système qu'actuellement. Une réutilisation des corps-morts qui seront déposés lors des travaux sera envisagée selon leur état.

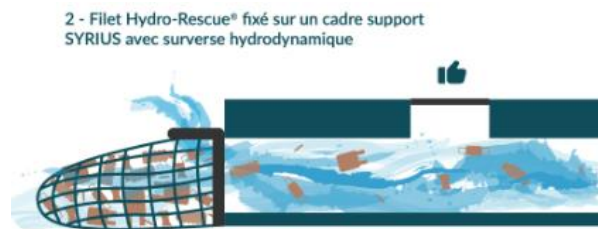
Figure 22 : Principe de filet de collecte des macrodéchets

Les filets seront mis en place sur le front du quai côté bassin. Ce système présente également un intérêt pédagogique, en permettant de visualiser les déchets qui arrivent jusqu'à la mer, et ainsi de sensibiliser les promeneurs et usagers.

Cette disposition entraîne la réduction d'un poste d'amarrage au droit de l'exutoire. La mise en place d'une estacade rabattable en bord à quai sera mise en place faciliter l'accès et permettre que le navire ne se prenne pas dans le filet.

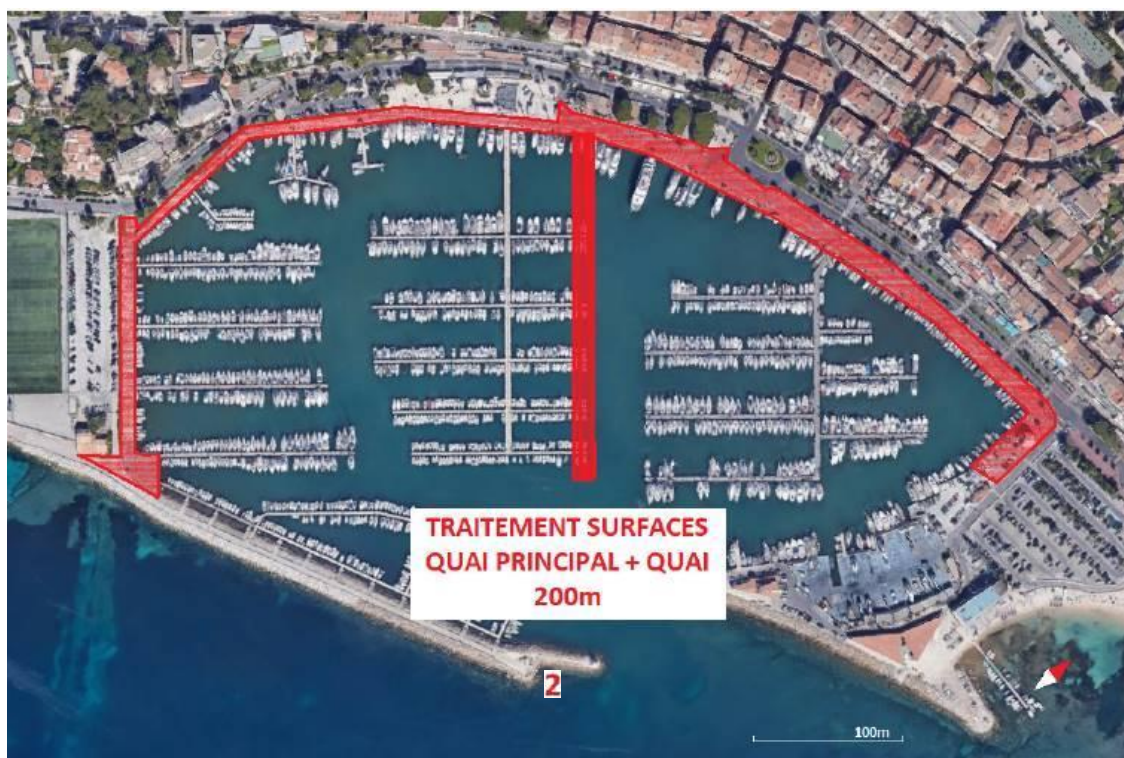
Figure 23 : Emprise des quais réaménagés

Les travaux de traitement de surface du quai principal et du quai 220 m ont pour objectif un réaménagement global des surfaces de quais qui ceignent le port (du manège au stade). Ces travaux seront réalisés à l'avancement, selon le phasage de confortement de quais et de redimensionnement des exutoires pluviaux.

Le traitement des quais se fera à la suite des travaux de confortement prévus en Tranche 1, suivant la typologie définie dans la fiche technique de l'étude d'aménagement urbain lancée par la ville et la SOGEBE. La partie Est du quai d'honneur jusqu'au manège sera réalisée à la suite des travaux sur les exutoires pluviaux, à partir de l'automne 2026. De même, le quai du stade sera réaménagé dans les années à venir.

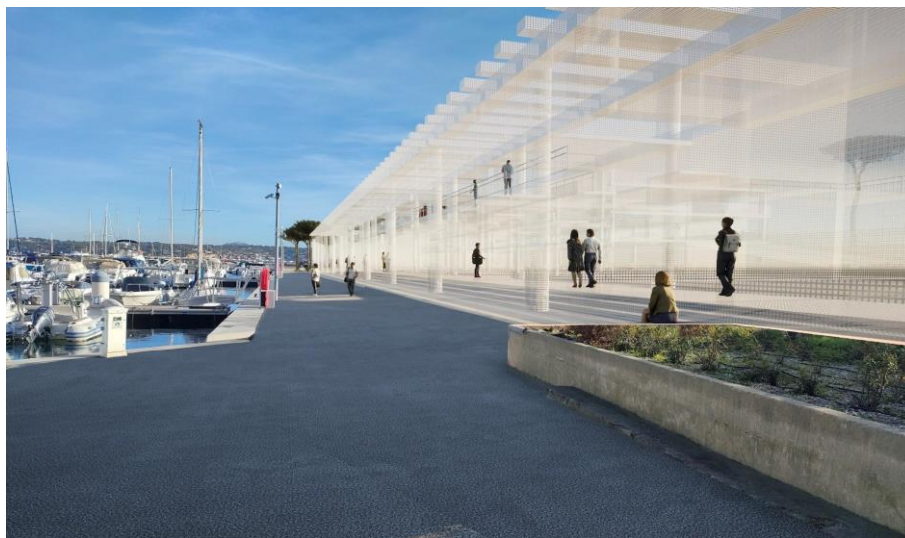
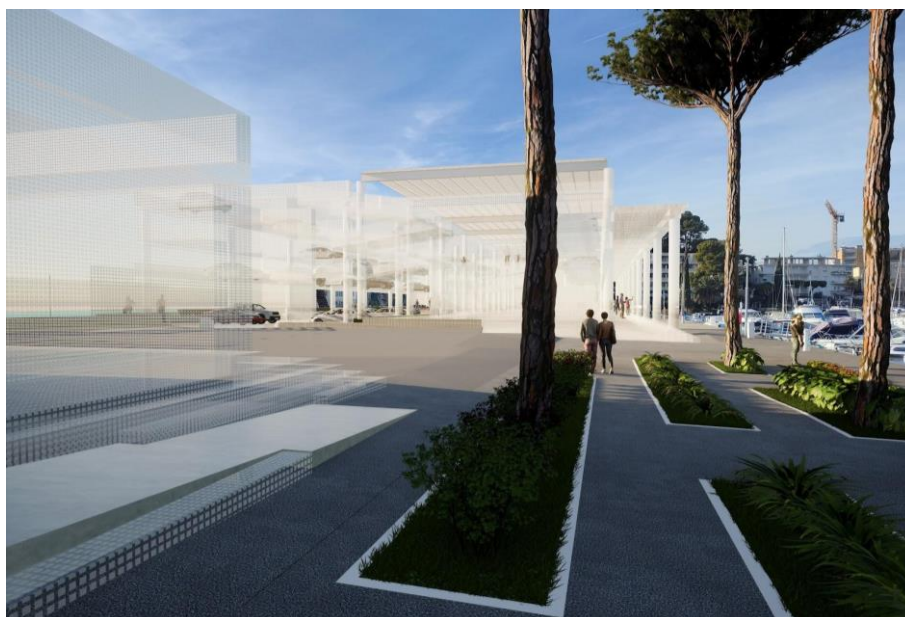
Figure 24 : Insertions du projet de pôle nautique vues de près (MAP-oi / Wiinch, 2023)

L'ensemble du projet d'aménagement s'inscrira aux règles édictées du PLU de Bandol en cours de révision, en particulier le zonage UP et l'altimétrie maximale des constructions fixée à 10 m.

Ce projet de pôle nautique sera précisé dans le cadre d'un concours de maîtrise d'œuvre, dont la phase «projet» sera lancée en septembre 2024, après une première phase candidature déjà réalisée. Le démarrage des travaux est estimé à partir de septembre 2026. La maîtrise d'ouvrage de l'ensemble du projet sera assurée par la SOGEBEA.

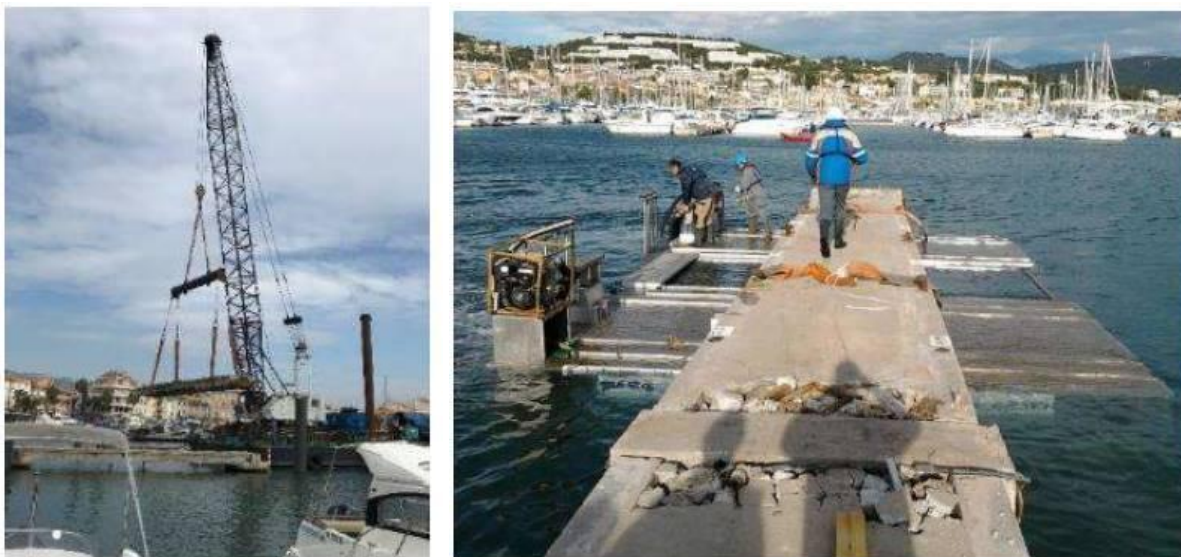
Figure 25 : Levage d'une travée béton par grue sur barge (à gauche), dépose avec un caisson – panne C, 2013 (à droite)

Le démantèlement des travées béton des pannes fixes existantes peut se faire soit depuis une barge, soit à l'aide d'un caisson ballastable.

Pour la dépose des pieux, une barge avec grue sera forcément mobilisée.

Les éléments déposés pourront être stockés sur la barge ou en partie sur le quai. L'évacuation des pieux et chevêtres pourra se faire par voie maritime ou terrestre.

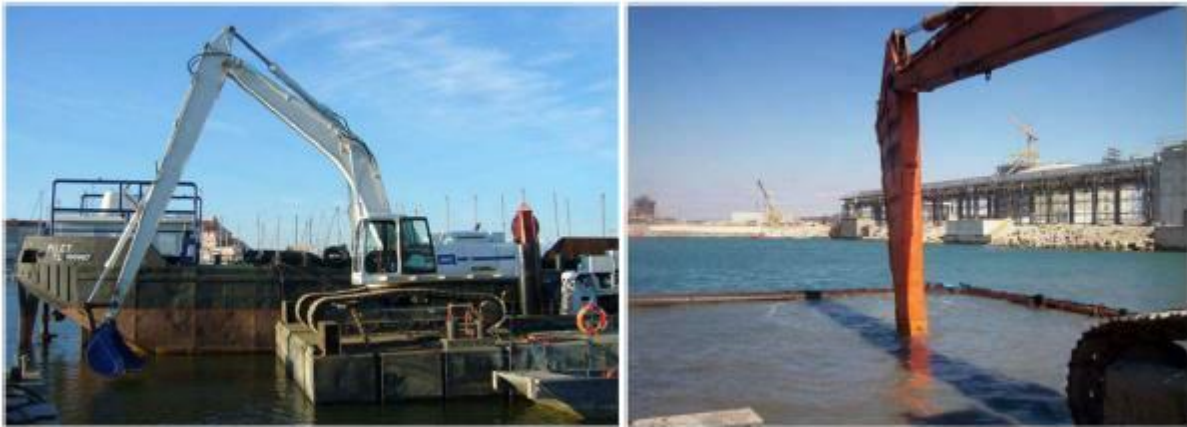
Figure 26 : Atelier ponton pelle et barge de transport des sédiments - Dragage dans un barrage anti-MES

L'atelier de dragage mécanique sera donc constitué d'une pelle **embarquée sur un ponton flottant**. Ce dernier sera en appui sur plusieurs pieux pour maintenir sa structure en position.

Un **barrage anti-MES** sera placé devant l'atelier de dragage pour stopper la dispersion des sédiments dans l'eau. En complément, un double rideau de bulles sera positionné à l'entrée du port.

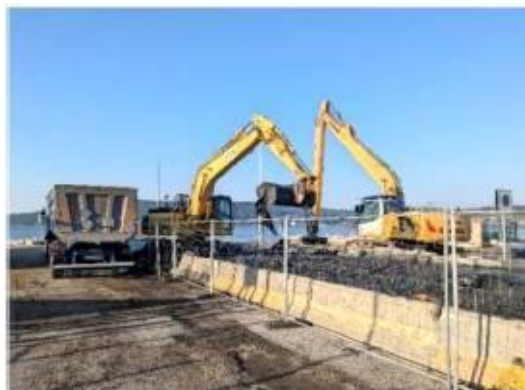
Figure 27 : Exemple de bassin d'égouttage

Les matériaux seront repris à terre avec une deuxième pelle et déposés dans un bassin d'égouttage. Ce bassin est destiné à déshydrater les sédiments, réduire les tonnages et optimiser les transports.

Il sera aménagé sur une surface d'environ 2000 m<sup>2</sup> sur la moitié sud du stade Deferrari (surface totale : 5000m<sup>2</sup>) et sera conçu sous la forme d'une enceinte close en GBA de 50 cm, étanchéifiée d'une géomembrane imperméabilisante et anti-poinçonnement. Sa capacité sera d'environ 1 700 m<sup>3</sup>.

La déshydratation s'effectuera par écoulement gravitaire. Les eaux d'égouttage seront renvoyées dans le port derrière un barrage anti-MES.

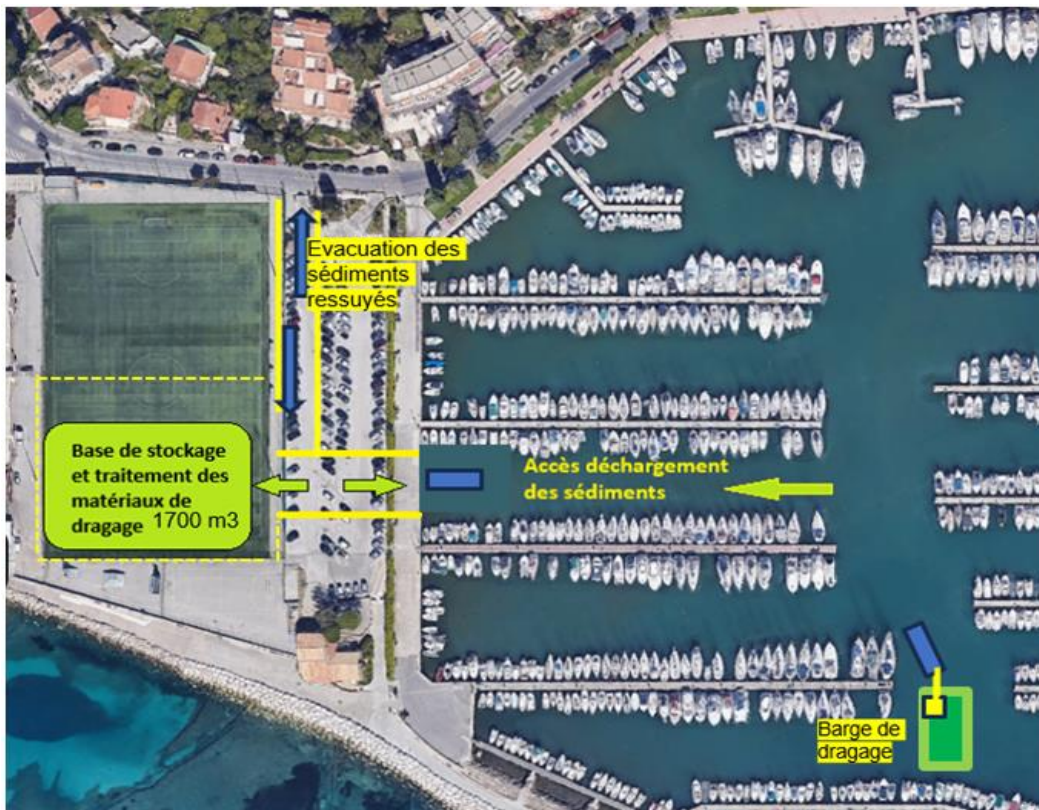
Figure 28 : Zone d’implantation de la zone de ressuyage des sédiments

Après une durée d’égouttage minimum de 48h, les matériaux seront repris et transportés en camion benne étanche vers la plateforme de traitement : CPEM (Centre de production d’éco-matériaux) à La Seyne-sur-Mer, située à 18 km à l’Est de Bandol et qui dispose des autorisations pour accepter ces matériaux.

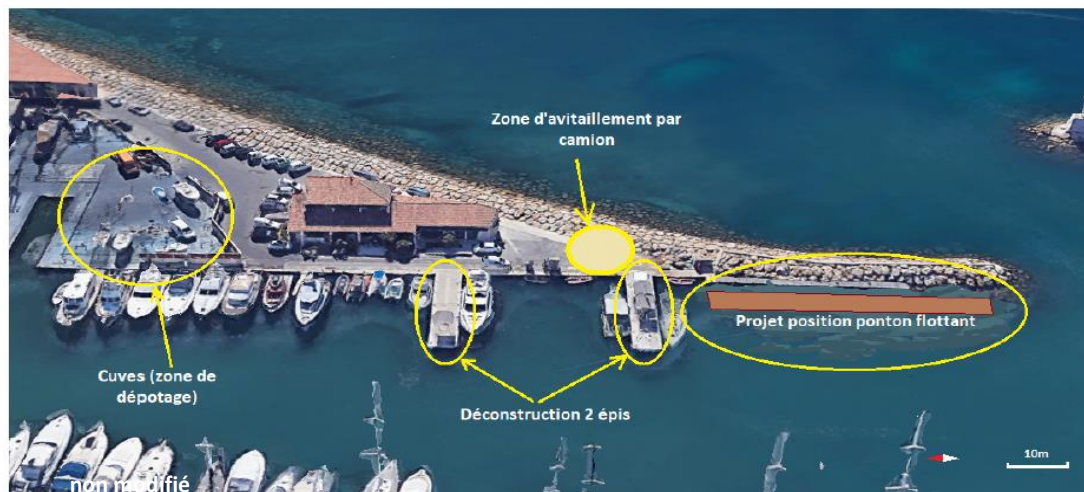
Figure 29 : Localisation des travaux pour le déplacement de la station d’avitaillement

Les équipements prévus sur ce ponton seront ensuite mis en place conformément à la réglementation en vigueur.

Aucun travaux ne sera réalisé au niveau des cuves de stockage de carburant.

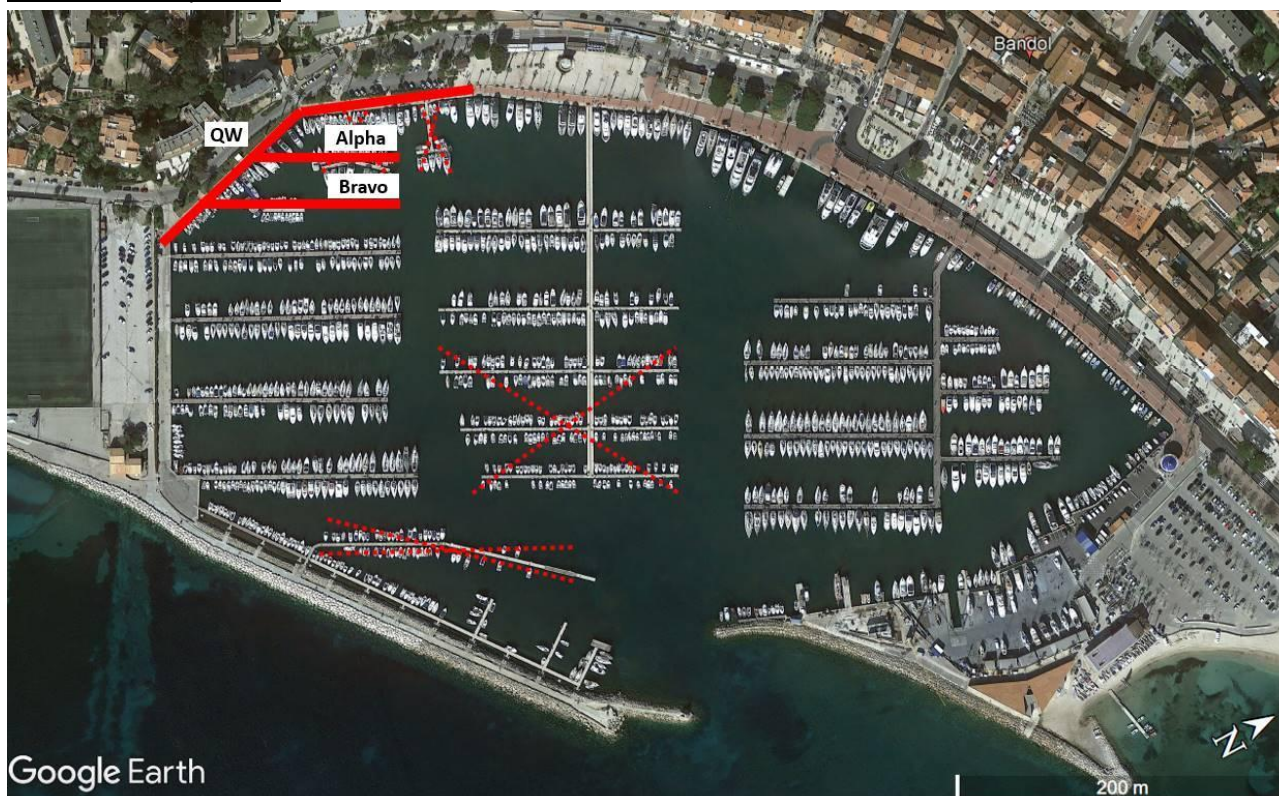
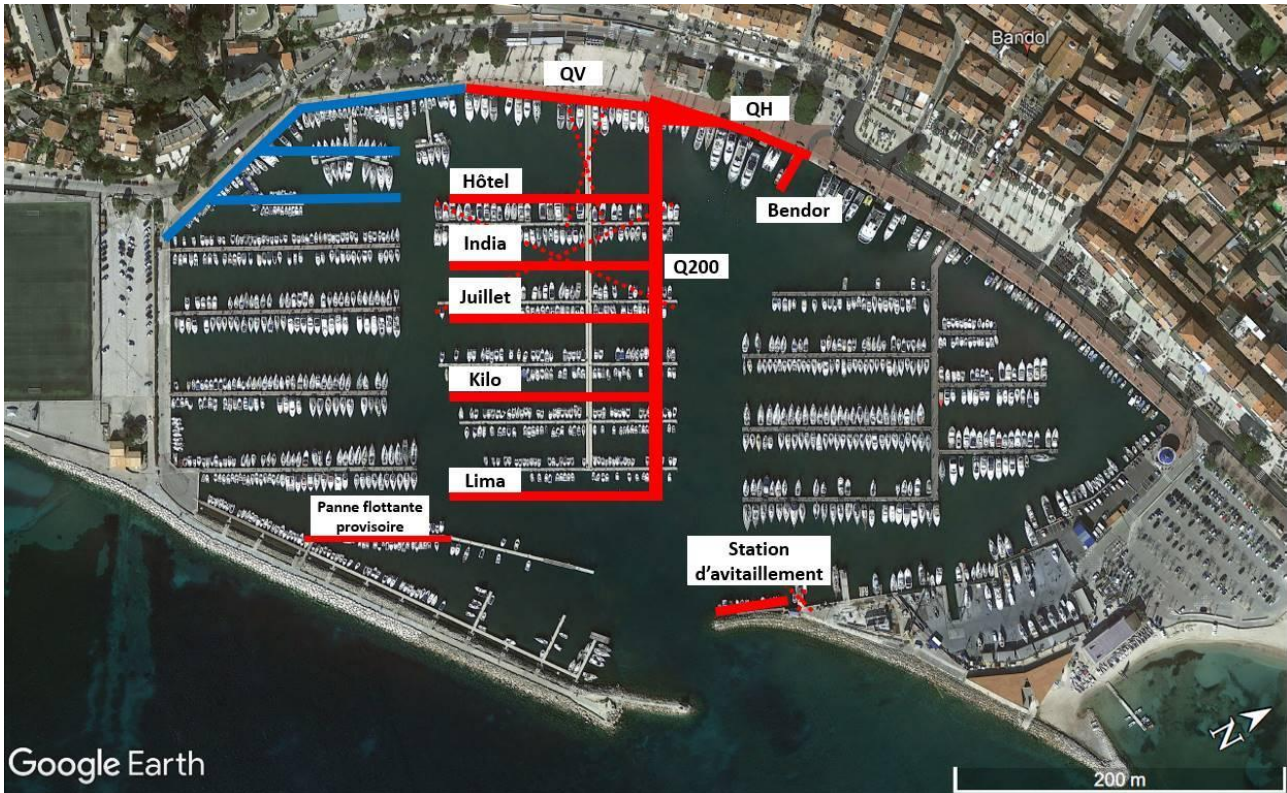
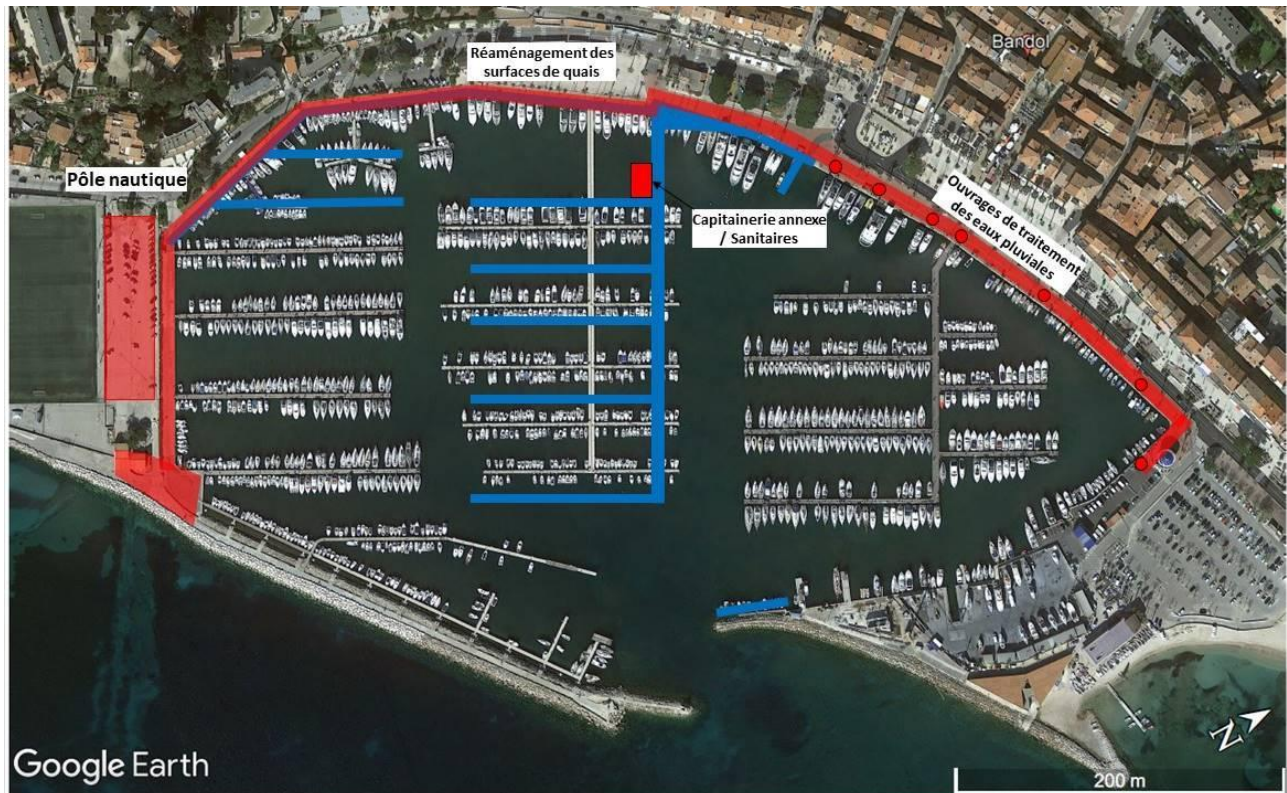
Figure 30 : Schéma de phasage des travaux

Les opérations de dragage seront réalisées à l’avancement sur les deux premières saisons de travaux, et seront concentrées entre octobre et fin mai afin de limiter les incidences des travaux sur la qualité de l’eau en début et fin de saison balnéaire.

### Hiver - Printemps 2025

Septembre 2025 – Mai 2026

Septembre 2026 – Juin 2027

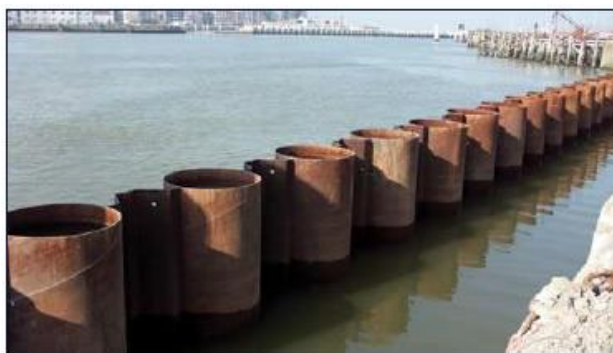
Figure 31 : Exemple de combiwall

- **Scénario 1 : Quai de type caisson métallique à fondation profonde** avec la mise en place :
  - De deux rideaux de type combiwall
  - Un remplissage en matériaux de dragage
  - Une superstructure béton armé autoportante

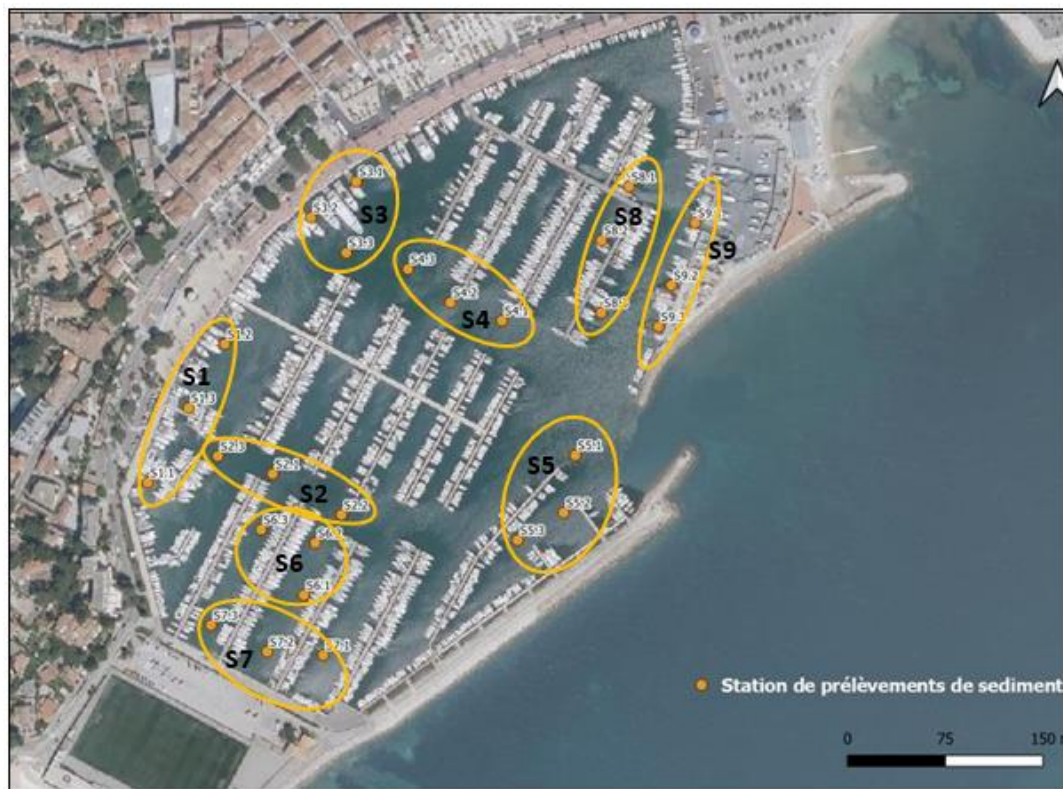
Figure 35 : Plan d'échantillonnage des sédiments

Les analyses sur les sédiments sont réalisées selon la réglementation relative aux dragages (Arrêté du 9 août 2006 consolidé, Circulaire n° 2000-62 du 14 juin 2000), la réglementation relative aux déchets en cas de gestion terrestre des matériaux à draguer (Arrêté du 12 décembre 2014 relatif aux conditions d'admission des déchets inertes dans les installations de stockage) et selon le protocole HP14 (écotoxicité).

Le plan d'échantillonnage est présenté sur la figure suivante.

Les résultats sont comparés avec les seuils N1 et N2 de l'arrêté modifié du 9 août 2006.

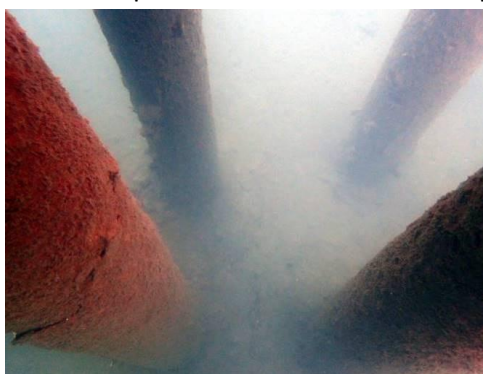
Figure 38 : Prise de vue de vases portuaires au niveau des appuis pieux d'un appontement

La zone portuaire présente une diversité d'habitat faible, les substrats meubles vaseux sont largement dominants. On trouve, dans une moindre mesure, des substrats durs d'origine artificiel (enrochements et ouvrages portuaires). La zone située dans la passe d'entrée et ses abords présente un intérêt écologique.

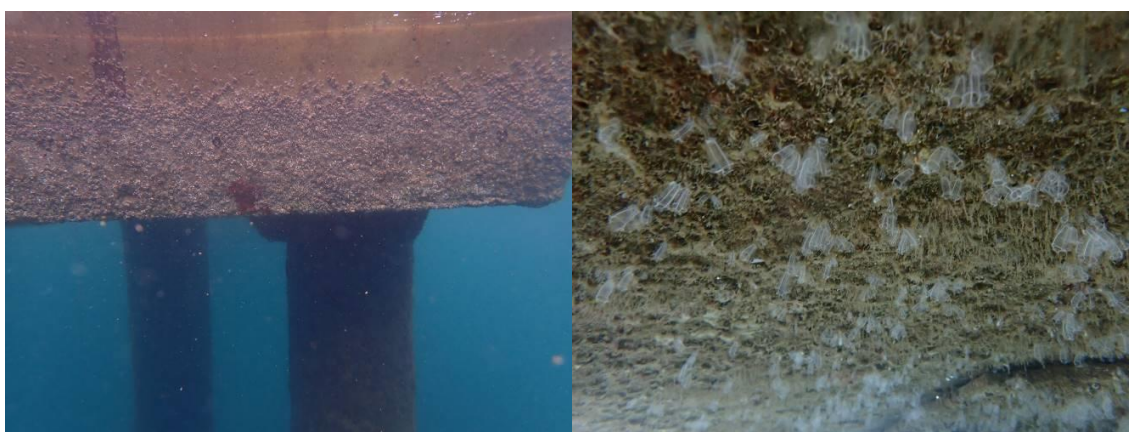
Figure 40 : Peuplements d'invertébrés de l'infralittoral colonisant les pieux et les parties en béton du port

Le bassin portuaire présente des enjeux faibles en termes d'habitats marins, les peuplements rencontrés sont communs et dominés par des espèces filtreuses et suspensivores témoignant d'un milieu où la concentration en Matières en Suspension est non négligeable avec comme corollaire une turbidité notable. Ces conditions ne favorisent pas le développement de la flore qui se cantonne principalement aux enrochements situés le long de la digue.

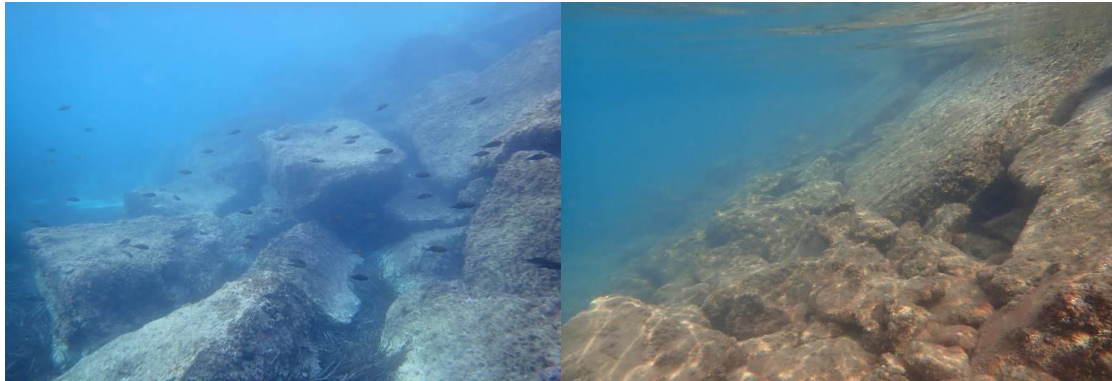
Figure 41 : Prises de vue des enrochements des digues à l'extérieur du port (gauche) et à l'intérieur (droite)

On note toutefois que les très petits fonds situés le long de la digue (à l'intérieur du port et à l'extérieur) semblent jouer le rôle de nurserie notamment pour les saupes et le sar à museau pointu. Cet enjeu est lié à un micro-habitat des roches infralittorales à algues photophiles, il est évalué comme modéré car la zone ne paraît pas optimale pour la fonction de nurserie.

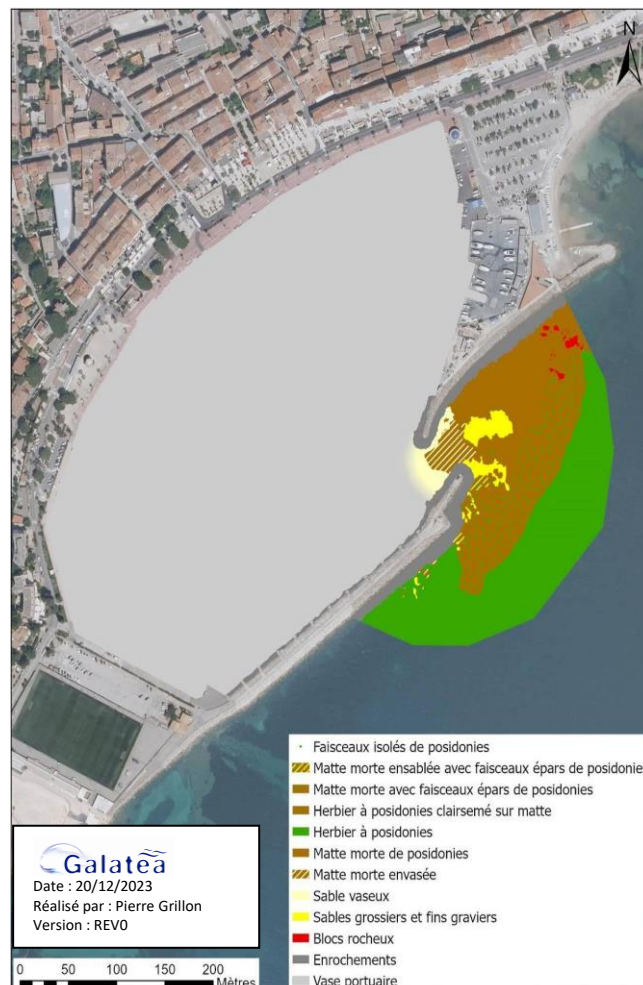
Figure 42 : Cartographie des biocénoses dans le bassin portuaire et ses abords

La figure suivante représente la cartographie des habitats observés.

L'enjeu principal de la zone d'étude est situé au large des digues du port. C'est en effet dans ces parties que se trouvent l'herbier à posidonies, espèce réglementée, et le plateau de matte morte. Les autres habitats présents dans la zone d'étude représentent un intérêt limité. Les travaux pourront avoir une incidence sur l'herbier de posidonies en particulier. La sensibilité est forte.

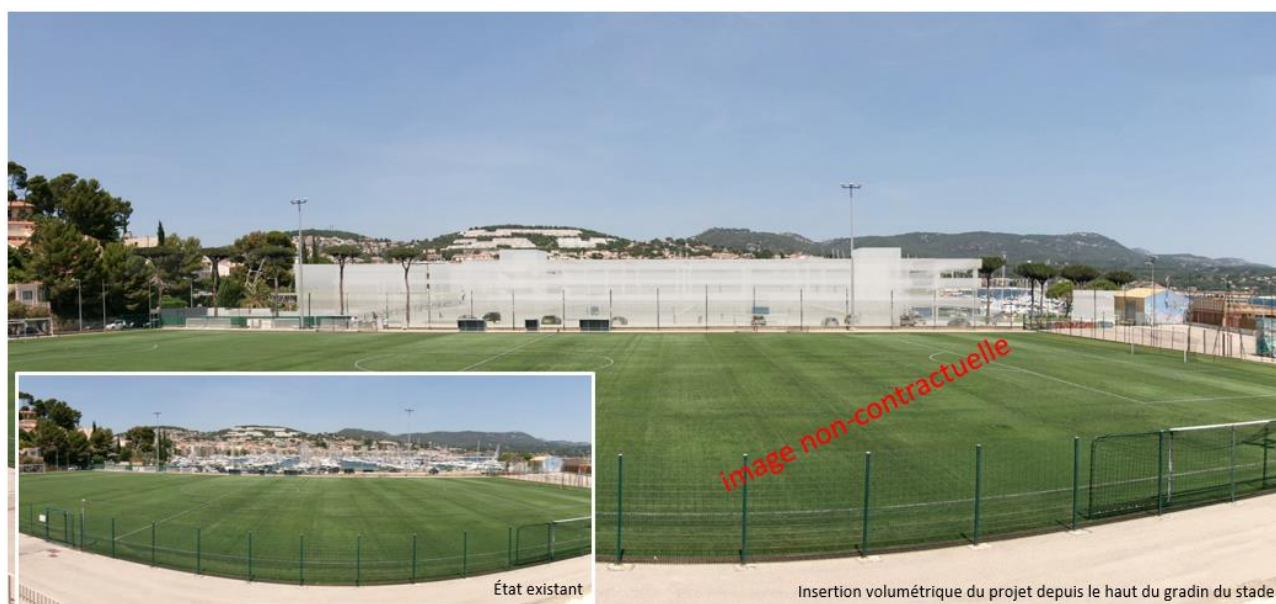
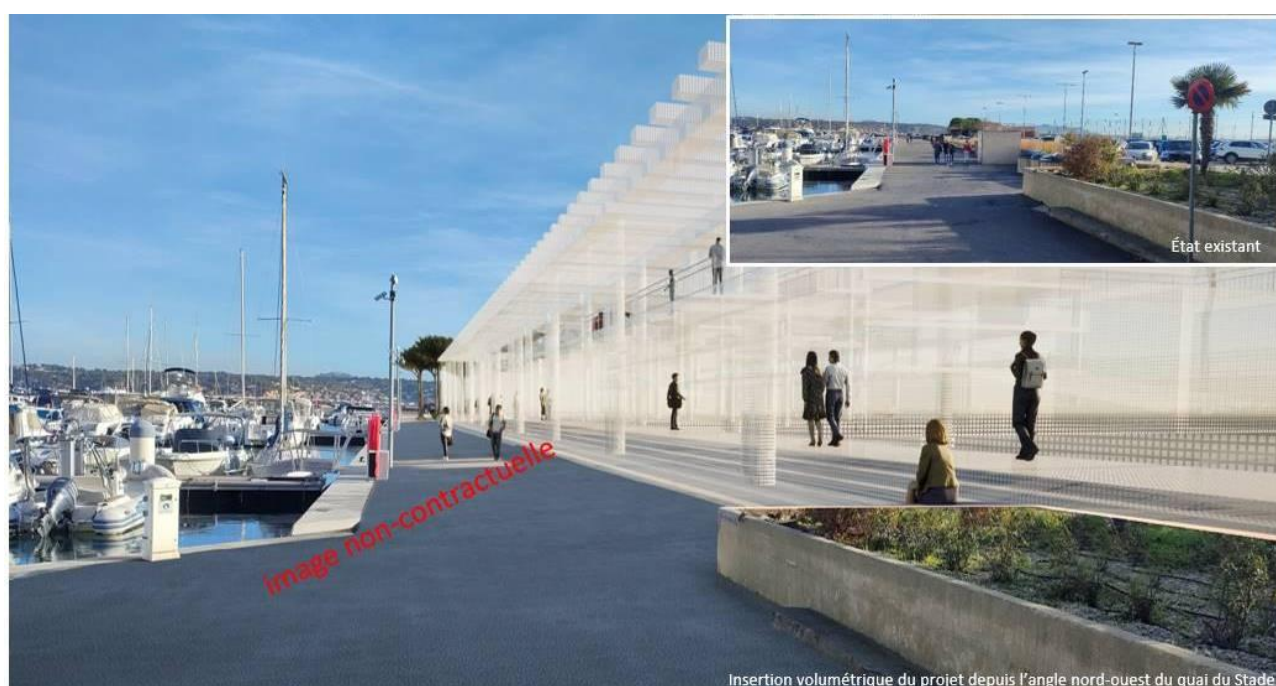
Le principal impact sur le paysage en phase aménagée concerne le pôle nautique, qui viendra masquer en partie la vue vers l'île de Bendor depuis le port. Le réaménagement du port et la requalification de la promenade autour de celui-ci auront un impact positif sur le paysage local.

Figure 46 : Insertions du projet (scénario préférentiel), vues de près (MAP-oi / Wiinch, 2023)	62
Figure 47 : Illustrations de modules Biohut® (Ecocéan)	67
Figure 48 : Schéma de principe synthétisant les mesures de suivi du milieu marin	69

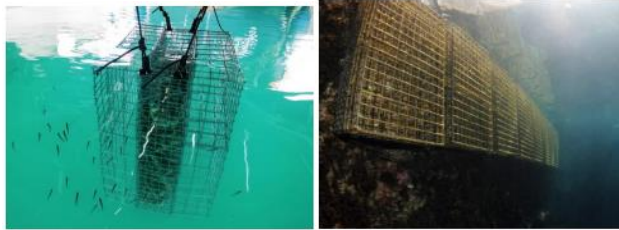
Figure 47 : Illustrations de modules Biohut® (Ecocéan)

L'objectif de cette mesure est de créer des micro-habitats au niveau des ouvrages qui permettent le développement de la fonctionnalité de nurserie pour la faune mobile.

Cette mesure comprend l'installation d'habitats artificiels à destination des juvéniles le long du quai intérieur de la digue Ouest et sous les pontons fixes et flottants en moitié Sud du bassin portuaire, ainsi que la maintenance des installations.

Un suivi écologique des nurseries artificielles sera réalisé afin d'évaluer l'efficacité des dispositifs mis en place.

Ce suivi comprend l'expertise naturaliste ichtyologique et faune/flore fixée à 3 périodes de l'année (juin-septembre-novembre), ainsi que le diagnostic de la faune vagile cryptique en septembre.
