ACTION 34A DU PAPI COMPLET DE L'ARGENS
ET DES COTIERS DE L'ESTEREL :
AMENAGEMENT HYDRAULIQUE DE LA
NARTUBY AMONT

COMMUNE DE CHATEAUDOUBLE (83)

DOSSIER D'AUTORISATION AU TITRE DES
ARTICLES L214-1 ET SUIVANTS DU CODE DE
L'ENVIRONNEMENT

PIECE 1
DOSSIER ADMINISTRATIF – PRESENTATION DU PROJET

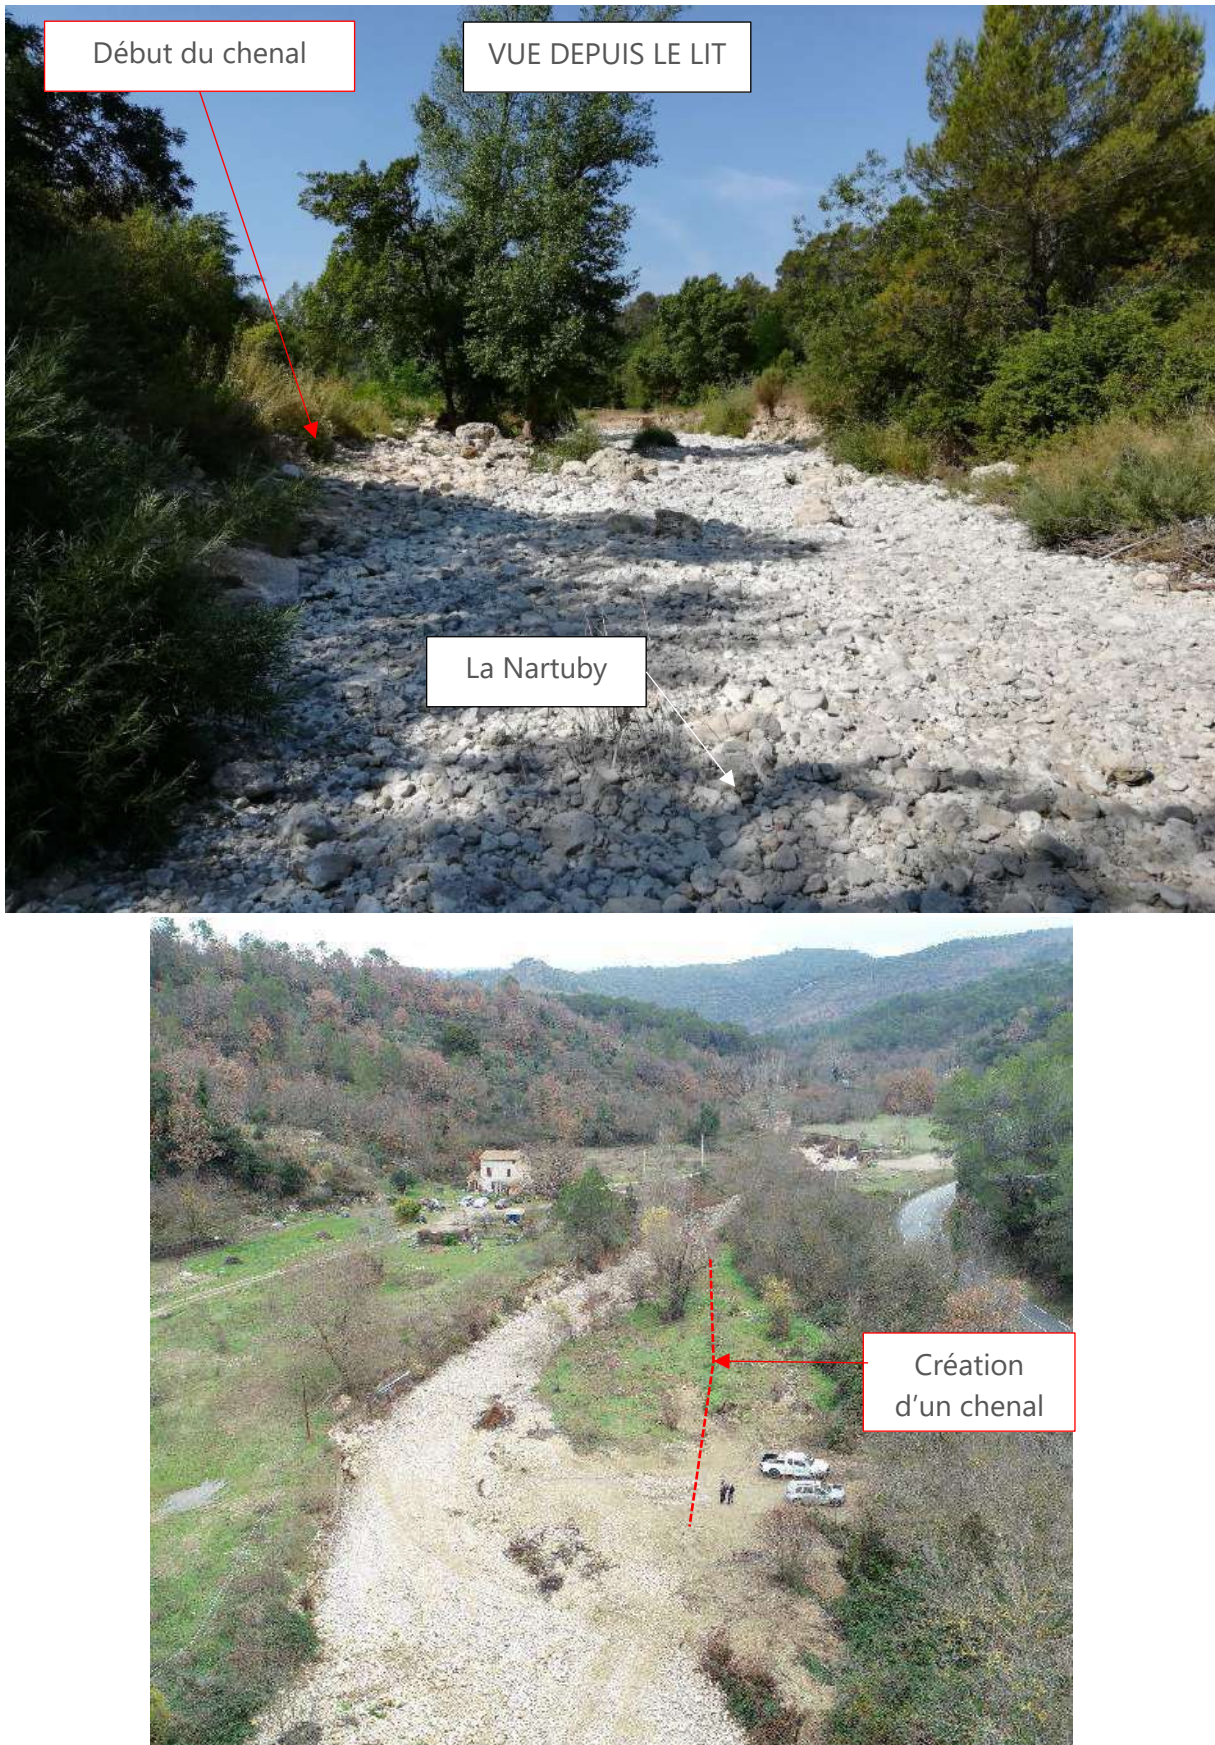
Figure 18 : AM8 – Vues depuis le lit et par drone

- Préparation du terrain : débroussaillage sur la zone d'emprise des travaux ;
- Creusement d'un chenal sur environ 110 mètres linéaires au sein d'un atterrissement existant en partie convexe du lit de Nartuby, afin de permettre une amélioration des écoulements en période de crue. Ce chenal sera sollicité à partir de la crue biannuelle. D'une largeur de 2 m en base, le chenal trapézoïdal présentera des pentes de talus de 2H/1V. Il ne fera l'objet d'aucune protection (fond et berges nues).
- Restitution des matériaux extraits en aval du cours d'eau.
- Remise en état du lit de la Nartuby en fin de travaux, avec notamment scarification des zones pavées par les engins de chantier pour reconstituer le chenal préférentiel.

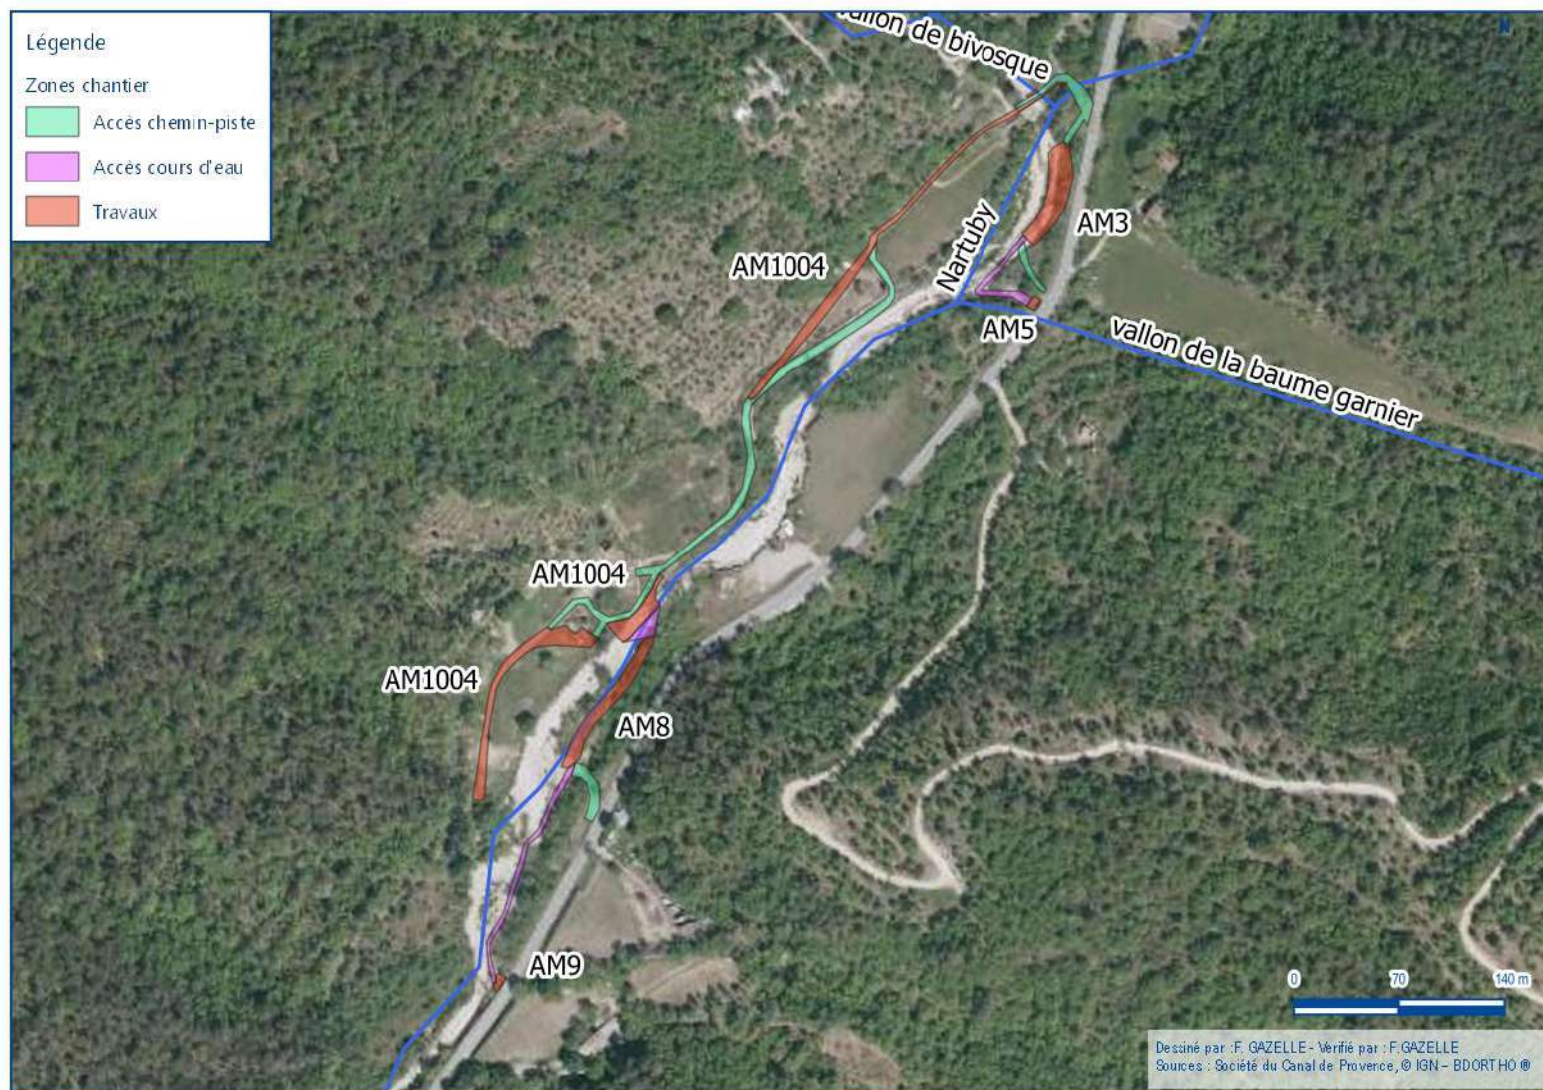
Figure 41 : Plan de chantier – Zones Nord

- des **zones de travaux distinctes par aménagement ou groupe d'aménagements**, qui comprennent la zone de l'aménagement terminé et les zones de manœuvre des engins,
- des **zones d'accès** (routes, chemins, pistes), pour permettre aux engins de se rendre sur les lieux des travaux,
- des **zones de stockage temporaires** pour stocker les matériaux qui seront extraits du cours d'eau le temps des travaux avant leur réemploi ou leur évacuation.

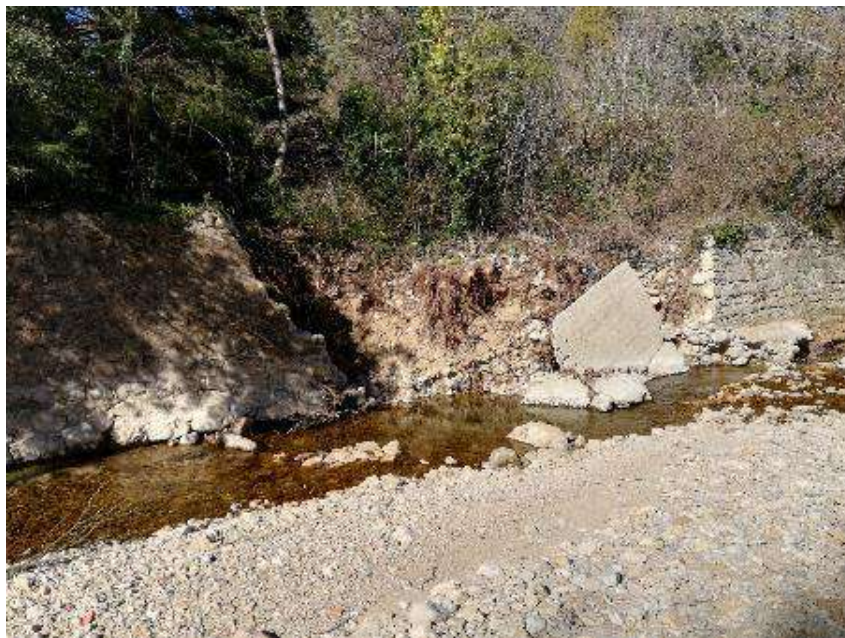
Figure 58: Mur de protection en rive droite sur le secteur de Pré Nouveau

Différents désordres sont observés au niveau de ces aménagements. Tout d'abord, un premier mur de protection sur la rive droite de la Nartuby a subi une déstructuration par les crues.

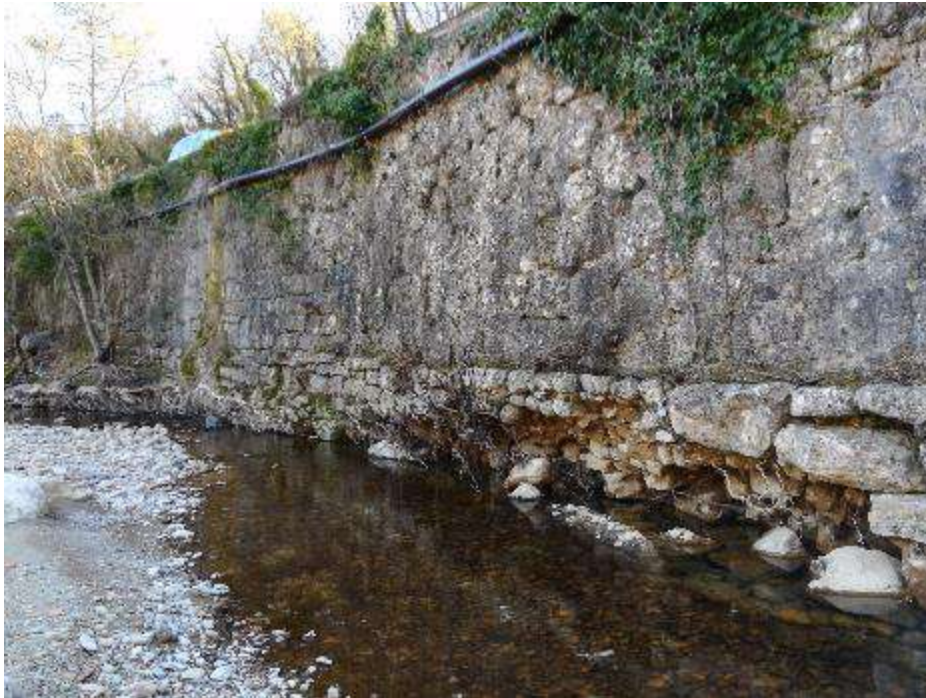
Figure 59: Erosion du pied du mur de protection de la RD 955

Au vu des enjeux que représente cette route, une consolidation de ces murs de soutènement paraît nécessaire afin de palier de nouveaux désordres lors des prochaines crues.

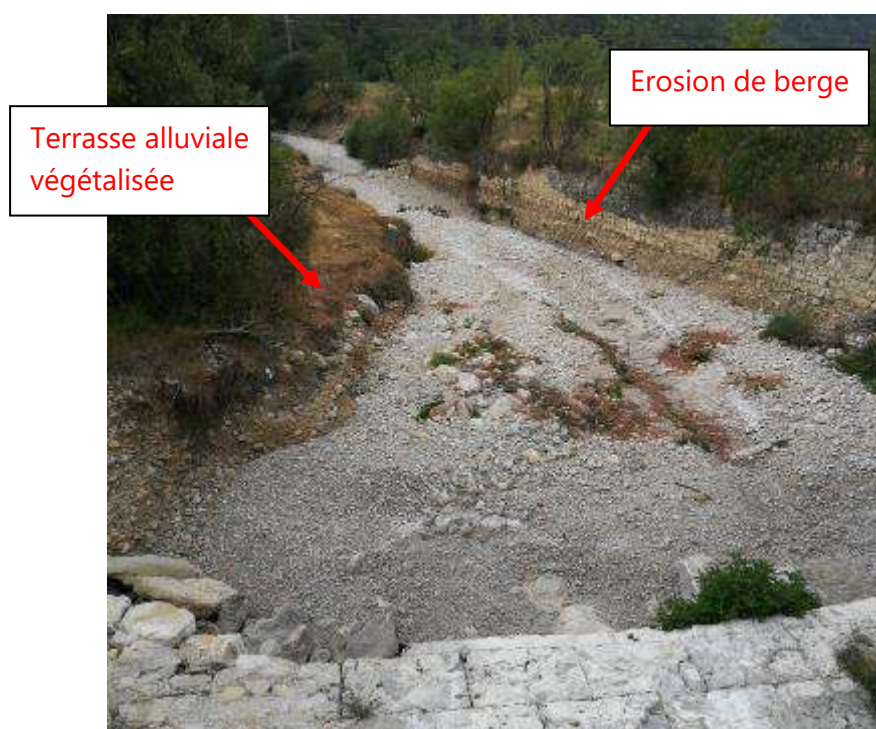
Figure 63: Zone aval du pont de la RD 51

La plupart des cours d'eau à dynamique active, qui ont souvent été les plus exploités par les extractions en lit mineur, ont aujourd'hui besoin de se recharger en sédiments par érosion latérale afin d'équilibrer leur « balance morphodynamique ». C'est le concept d'espace de liberté ou de mobilité. Cela se vérifie une fois de plus à l'aval du pont de la RD51 avec une zone d'érosion d'un mur de confortement sur un linéaire de plusieurs dizaines de mètres en rive droite. Une terrasse alluviale est présente en rive gauche mais totalement végétalisée (cf. figure ci-après). Cette végétalisation empêche la mise en mouvement des sédiments en période crue, pouvant contraindre le cours d'eau à se recharger sur d'autres secteurs. En ce sens, le Syndicat Mixte de l'Argens réalise depuis plusieurs années un entretien de la végétation, notamment sur cette terrasse alluvionnaire.

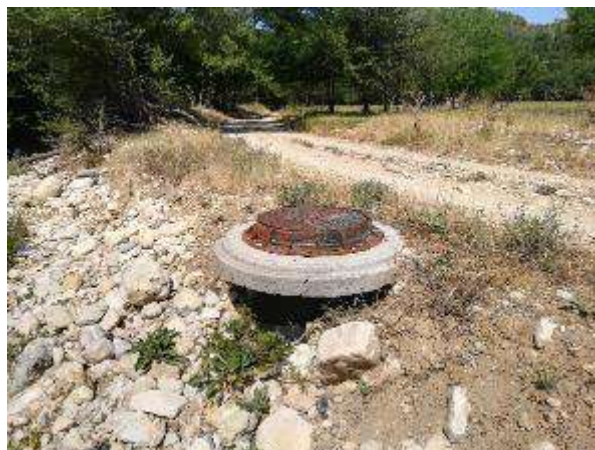
Figure 64: Réseau d'eau usée mis à nu

Un déplacement de ces réseaux est nécessaire afin d'anticiper de nouvelles dégradations par les crues à venir.
