ACTION 34A DU PAPI COMPLET DE L'ARGENS
ET DES COTIERS DE L'ESTEREL :
AMENAGEMENT HYDRAULIQUE DE LA
NARTUBY AMONT
COMMUNE DE CHATEAUDOUBLE (83)

DOSSIER D'AUTORISATION AU TITRE DES
ARTICLES L214-1 ET SUIVANTS DU CODE DE
L'ENVIRONNEMENT

PIECE 1
DOSSIER ADMINISTRATIF – PRESENTATION DU PROJET

AOUT 2023

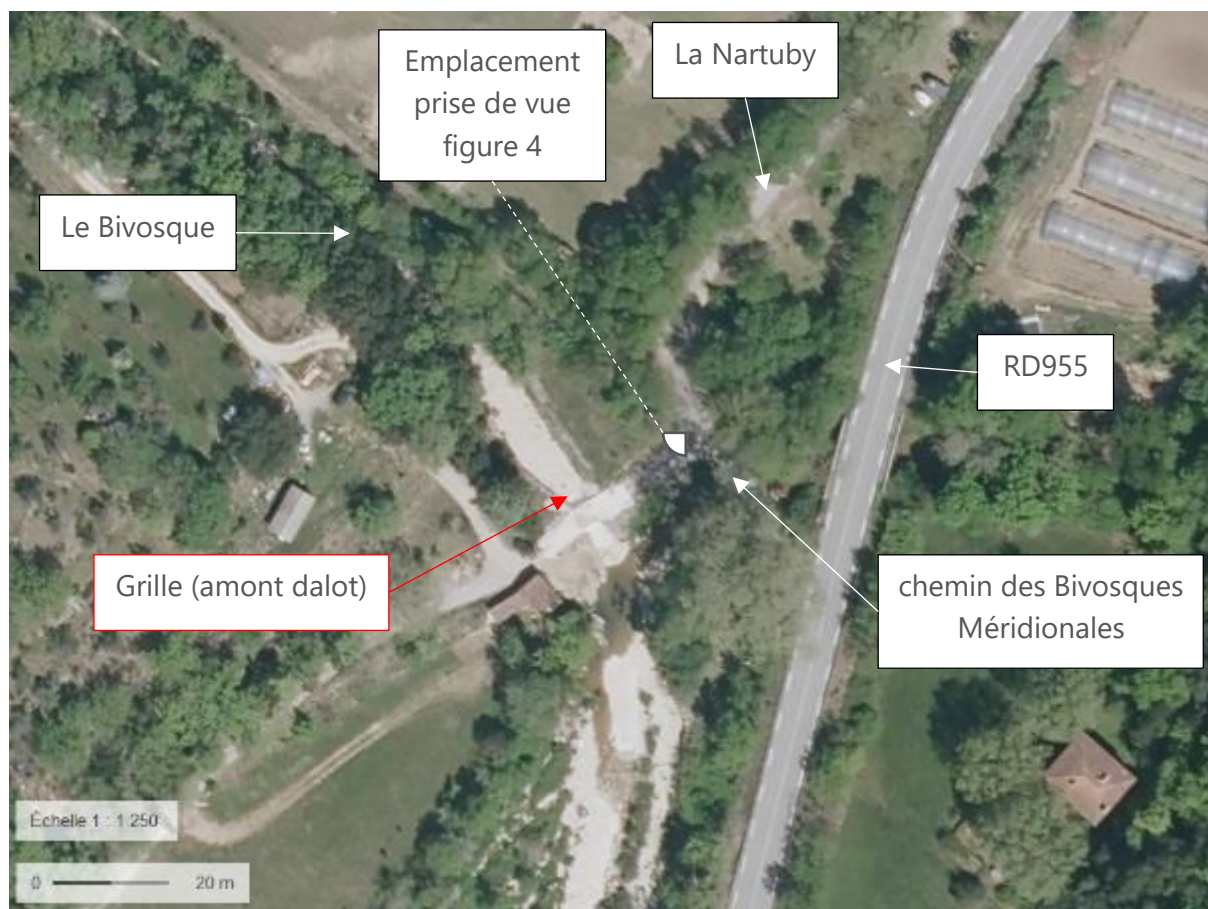
Figure 4 : AM1 - Localisation

Cet aménagement sera constitué d'une grille de rétention des flottants.

L'ouvrage à la confluence Bivosque-Nartuby est inscrit au Référentiel des Obstacles à l'Écoulement (ROE, OFB, 2014) sous le numéro ROE46602. L'image ci-après permet de localiser cet ouvrage.

L'aménagement est situé sur la parcelle 0793, section F de la commune de Châteaudouble.

L'accès se fera par le chemin des Bivosques Méridionales et le dalot existant sur le Bivosque, depuis la RD955 (cf. Figure 4 et Figure 41).

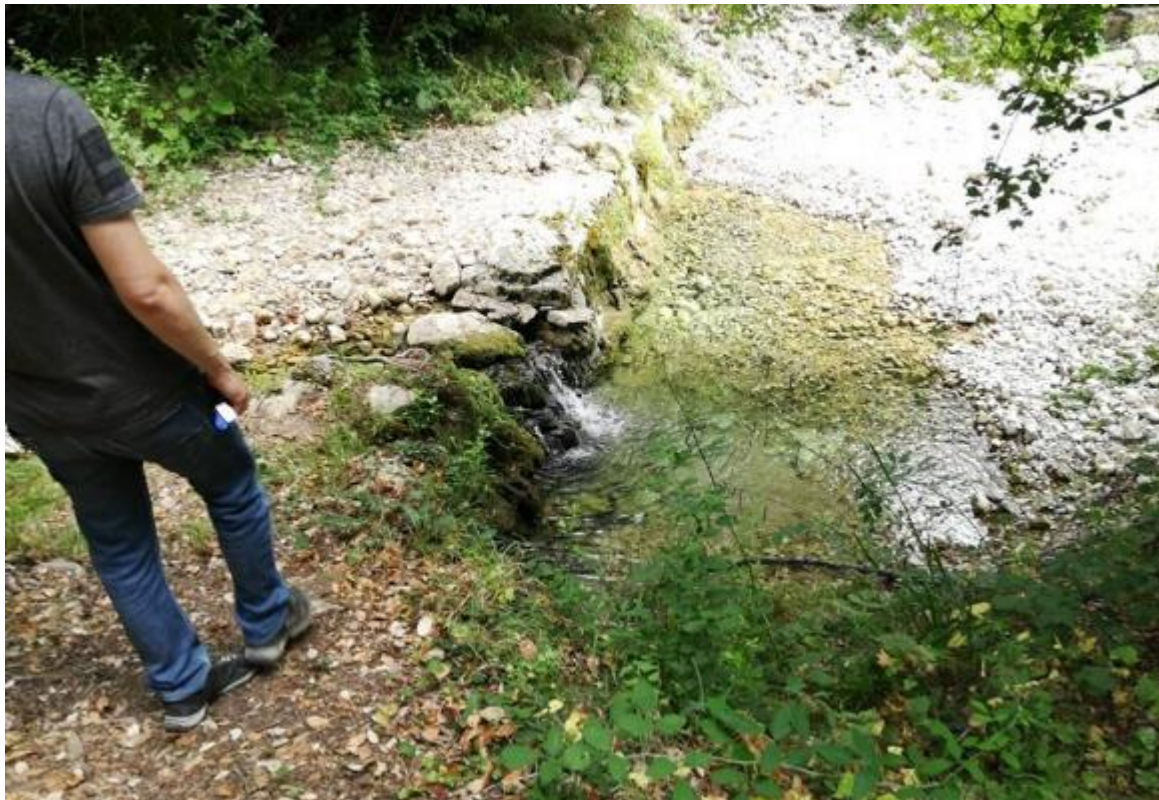
Figure 6 : Seuil sur le Bivosque à 300 m en amont de la confluence avec la Nartuby (2020)

Par ailleurs, le Bivosque est segmenté par plusieurs ouvrages infranchissables, dont le premier est situé à environ 300 m de la confluence avec la Nartuby. La photo ci-après montre cet ouvrage.

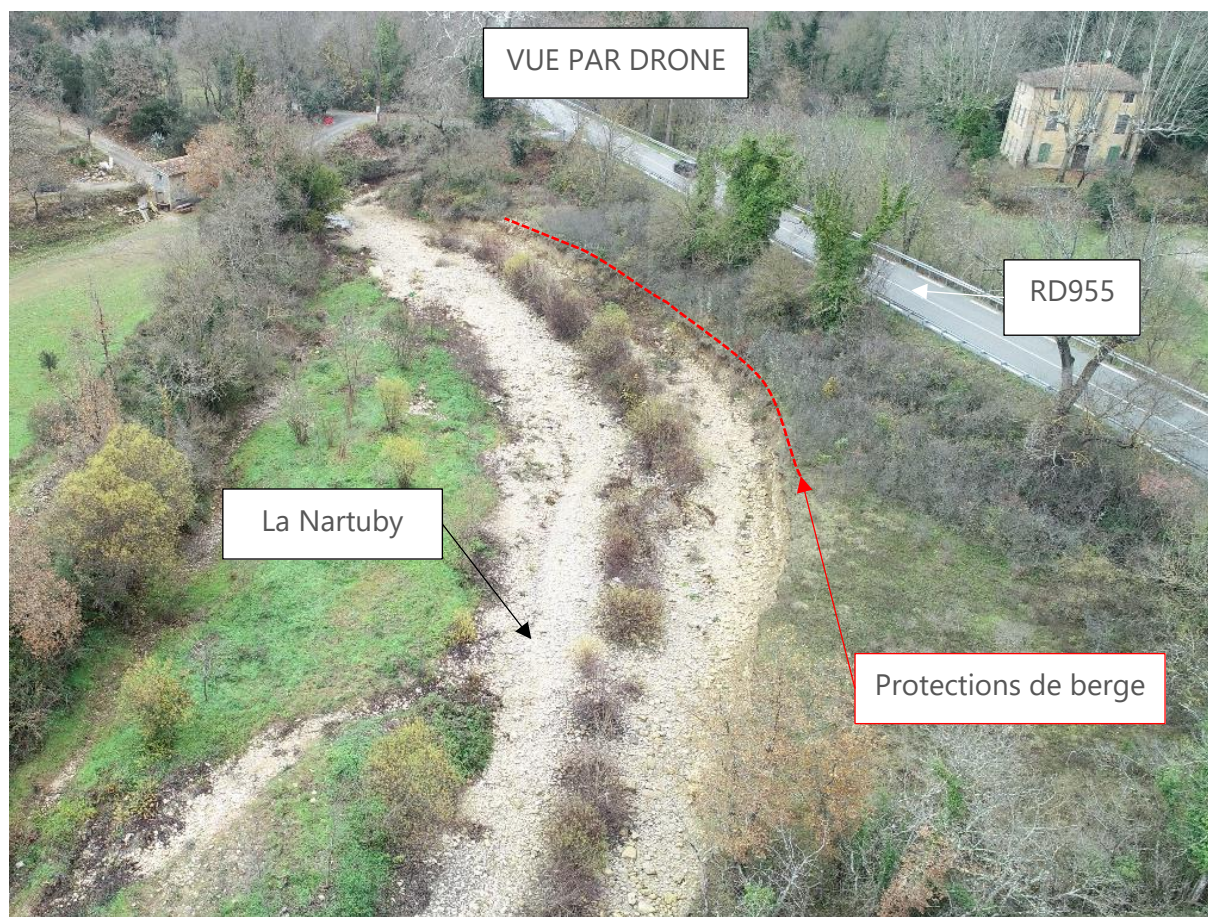
Figure 10 : AM3 – Vue par drone

Les travaux de cet aménagement sont les suivants :

- Préparation du terrain : débroussaillage et abattage d'arbres sur la zone d'emprise des travaux (environ 700 m²). Le terrain ne constitue pas un boisement forestier ;
- Création d'un accès au lit de la Nartuby, par une rampe provisoire en remblai dans le cours d'eau. L'accès se fera par la RD955 en amont de l'ouvrage sur le cours d'eau Baume Garnier (cf. Figure 41) ;
- Consolidation de la berge en rive gauche sur 60 mètres linéaires en vue de protéger le talus routier de la RD955 :
 - Terrassement de la berge existante à une pente 3H/2V (berge actuelle quasi-verticale à cause des érosions).
 - Terrassement de la Nartuby pour constitution d'un sabot de stabilisation (pentes de talus à 3H/2V).
 - Sur le talus à 3H/2V, mise en place d'une couche de transition en grave grossière sur environ 30 cm d'épaisseur.

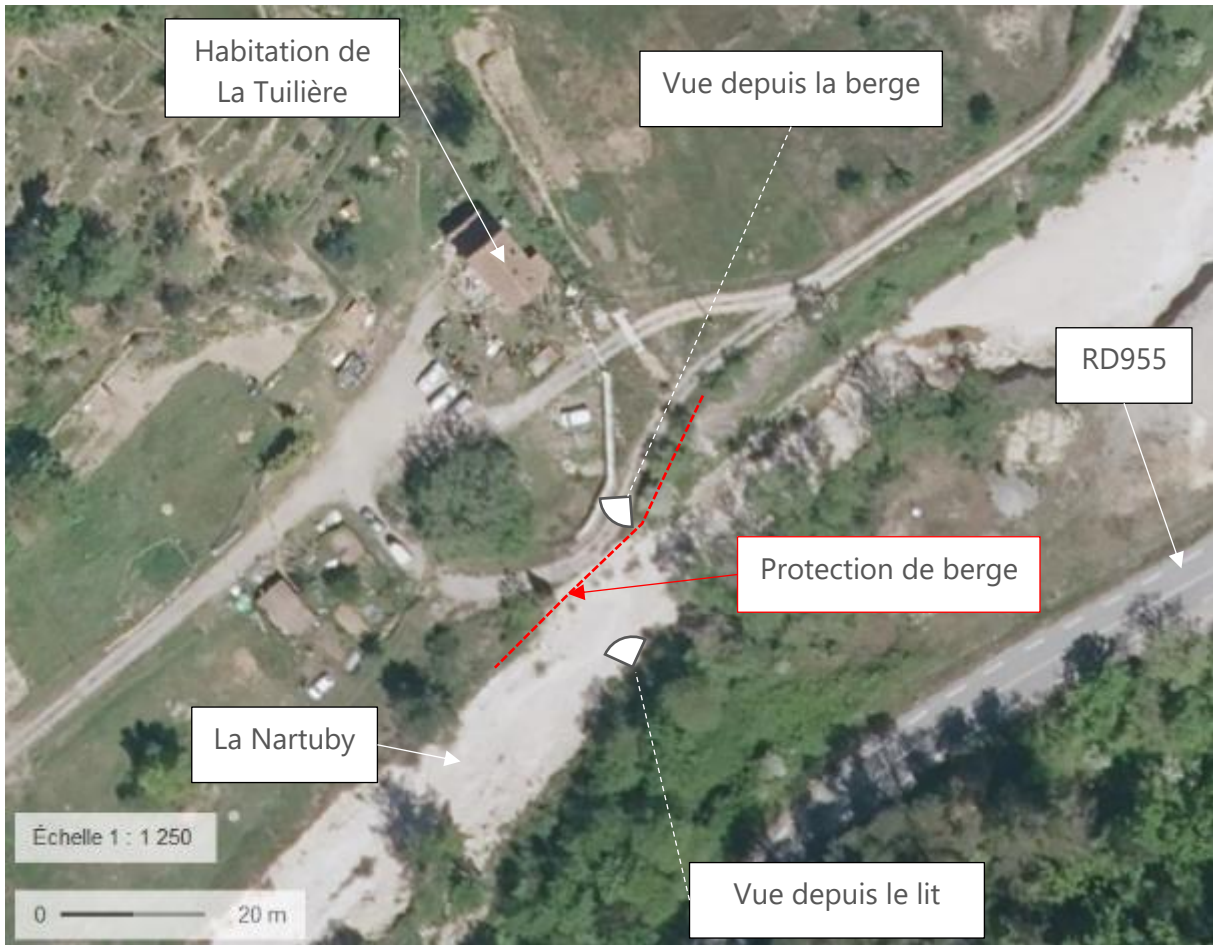
Figure 11 : AM1004 - Localisation

L'objectif de cet aménagement est d'éloigner les réseaux proches de la Nartuby en rive droite afin de pérenniser leur fonctionnement compte tenu des érosions de la berge rive droite de la Nartuby entre le passage à gué et le lieu-dit La Tuilière.

Le déplacement des réseaux s'accompagne d'une protection en encrochements liés au béton posés sur environ 55 m de berge en rive droite de la Nartuby sur la commune de Châteaudouble et sur 2,40 m de haut environ, ce qui représente toute la hauteur de la berge.

L'aménagement est situé sur les parcelles 0839 et 1019, section F de la commune de Châteaudouble.

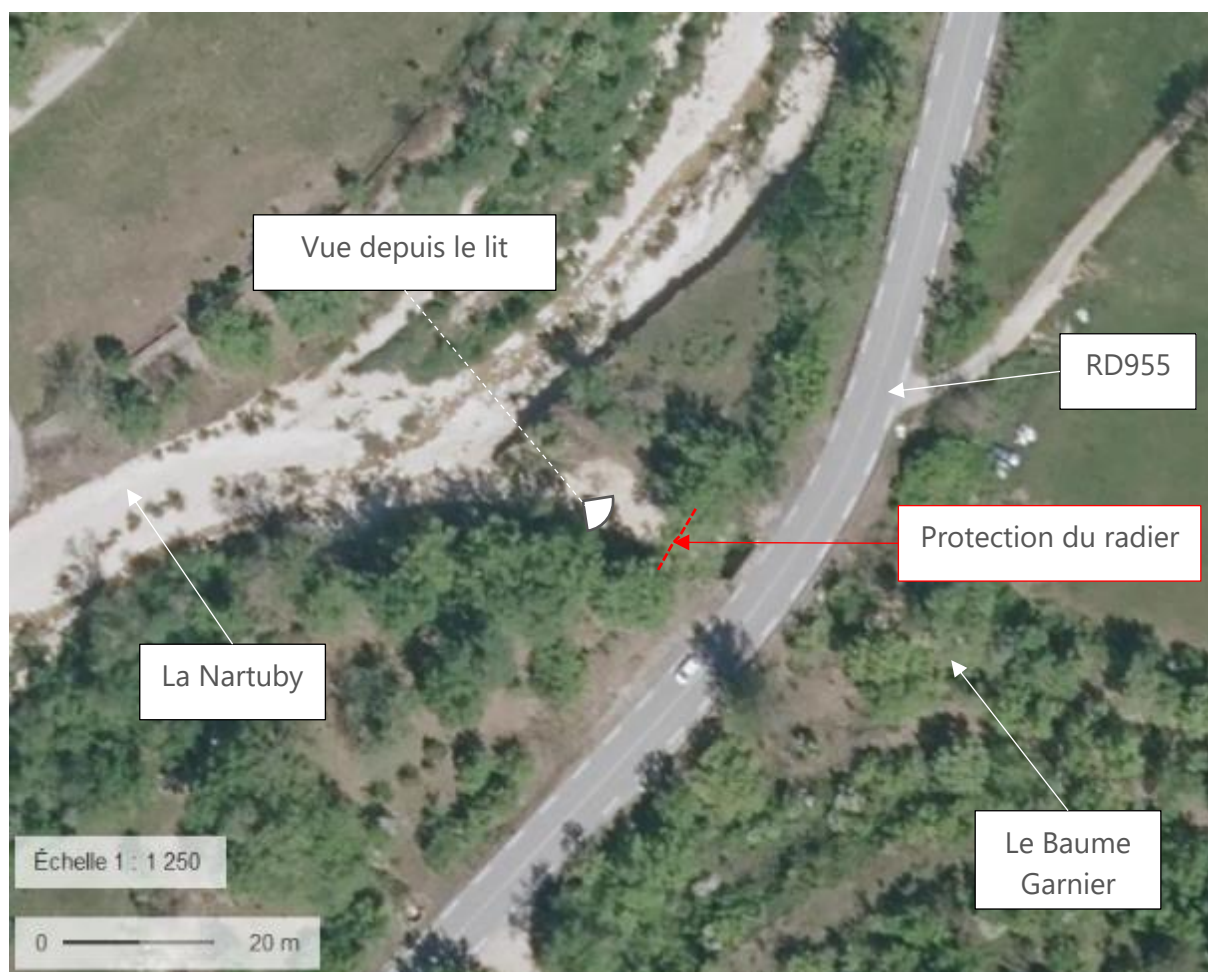
Figure 14 : AM5 - Localisation

L'objectif de cet aménagement est de protéger contre l'érosion le radier du pont de la RD955 sur le cours d'eau Baume Garnier.

L'aménagement consiste à réduire le seuil en aval du pont de la RD955 sur la commune de Châteaudouble par la mise en place dans le lit d'enrochements libres sur 5 m de long dans le cours d'eau et toute la largeur du fond du lit, soit 6 m environ.

L'aménagement est situé en partie sur la parcelle 175, section G de la commune de Châteaudouble, et en partie sur un terrain non cadastré.

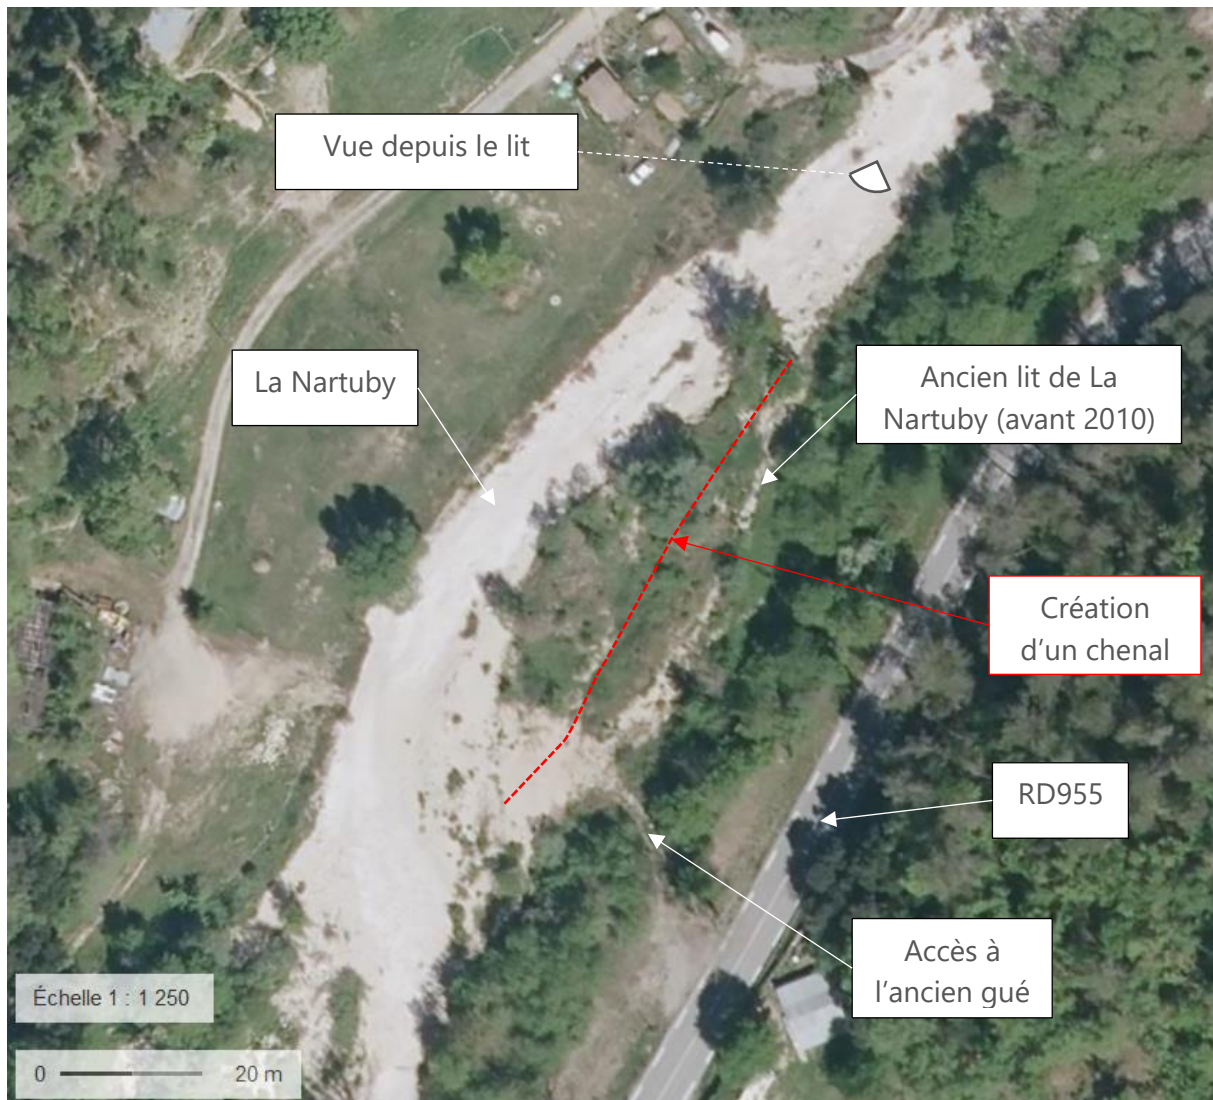
Figure 16 : AM8 - Localisation

L'objectif de cet aménagement est de favoriser les écoulements en crue de la Nartuby vers la rive gauche (ancien lit avant la crue de 2010).

L'aménagement consiste à retirer puis déposer à l'aval une partie des atterrissements sur 110 m de long dans le cours d'eau et sur une bande d'environ 8 m de largeur.

L'aménagement est situé en partie sur les parcelles 0839, section F, et 0053, section G de la commune de Châteaudouble, et en partie sur un terrain non cadastré.

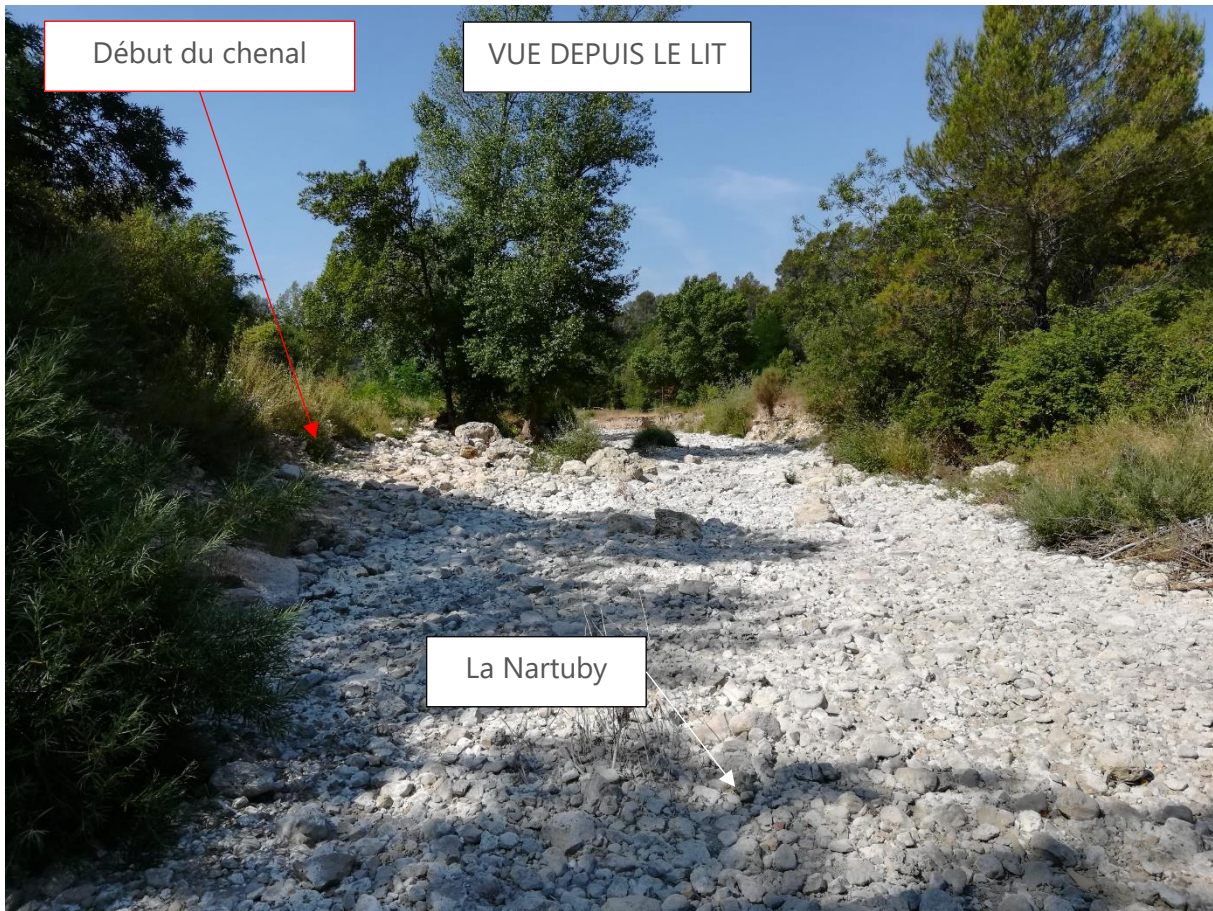
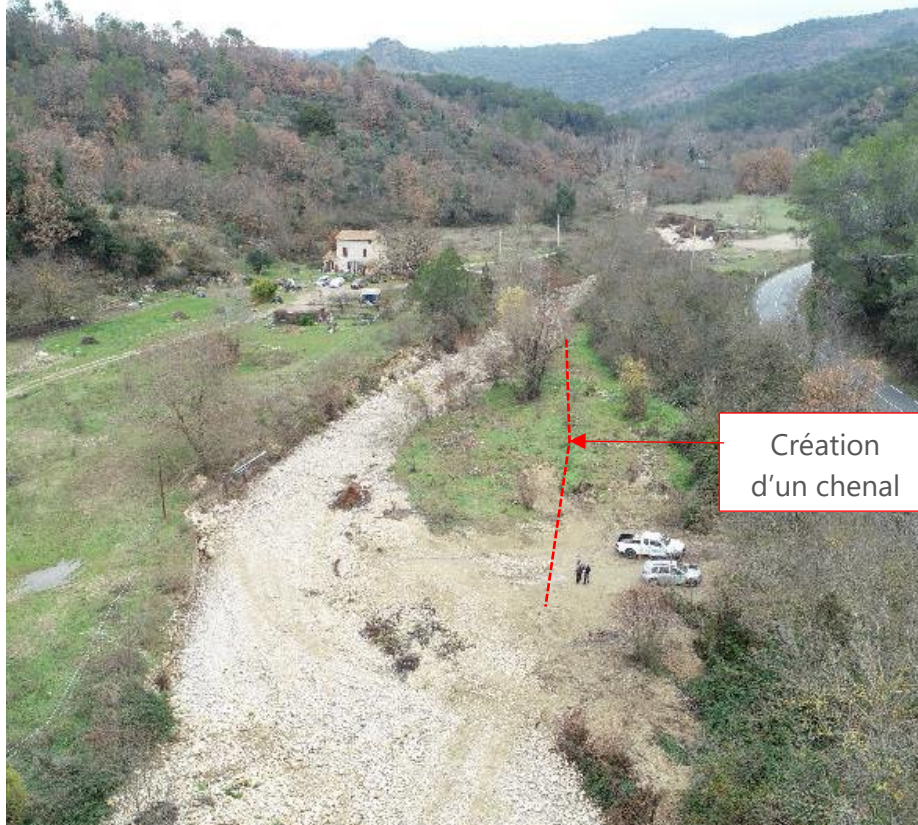
Figure 18 : AM8 – Vues depuis le lit et par drone

Les travaux de cet aménagement sont les suivants :

- Préparation du terrain : débroussaillage sur la zone d'emprise des travaux ;
- Creusement d'un chenal sur environ 110 mètres linéaires au sein d'un atterrissement existant en partie convexe du lit de Nartuby, afin de permettre une amélioration des écoulements en période de crue. Ce chenal sera sollicité à partir de la crue biannuelle. D'une largeur de 2 m en base, le chenal trapézoïdal présentera des pentes de talus de 2H/1V. Il ne fera l'objet d'aucune protection (fond et berges nues).
- Restitution des matériaux extraits en aval du cours d'eau.
- Remise en état du lit de la Nartuby en fin de travaux, avec notamment scarification des zones pavées par les engins de chantier pour reconstituer le chenal préférentiel.

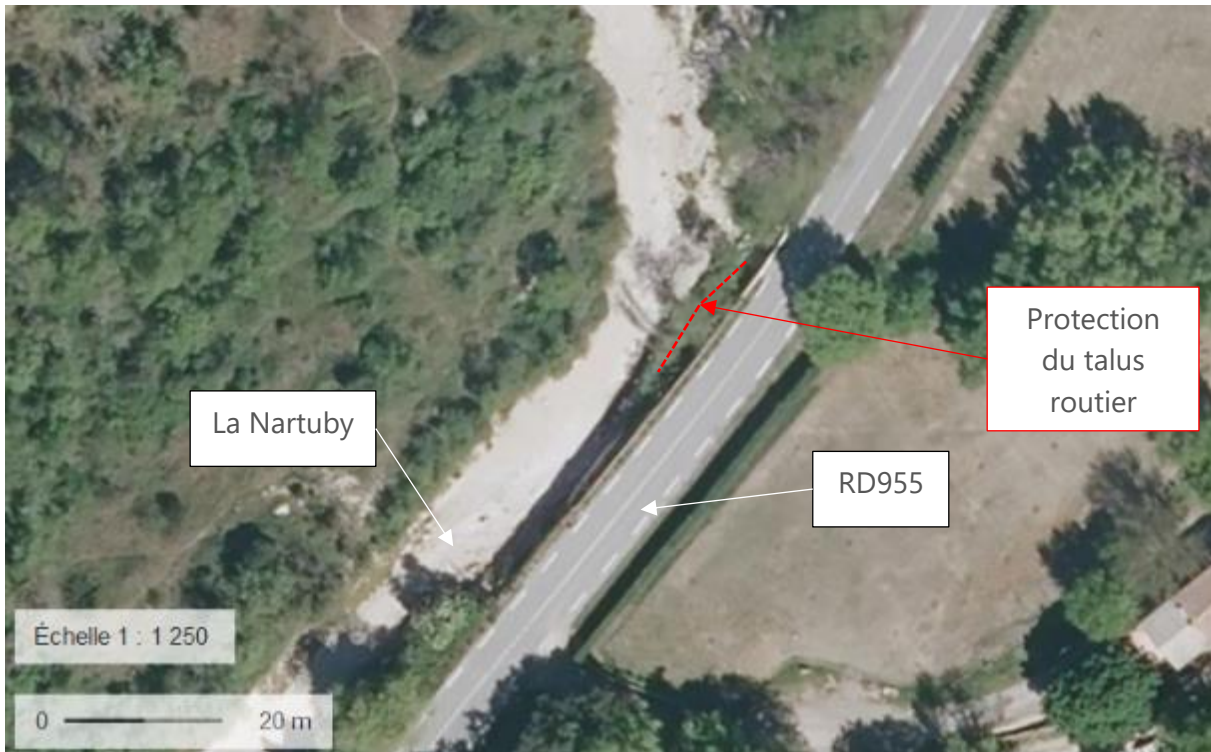
Figure 19 : AM9 - Localisation

L'objectif de cet aménagement est de continuer les travaux de confortement du mur de soutènement de la RD955 engagés par le Conseil Départemental du Var, afin de prolonger les enrochements vers l'amont pour limiter les risques liés à l'arrivée d'un affluent.

Cet aménagement sera constitué d'enrochements liés au béton sur environ 15 m de berge en rive gauche de la Nartuby sur la commune de Châteaudouble et sur 2,50 m de haut environ.

L'aménagement est situé en partie sur la parcelle 0053, section G de la commune de Châteaudouble, et en partie sur un terrain non cadastré.

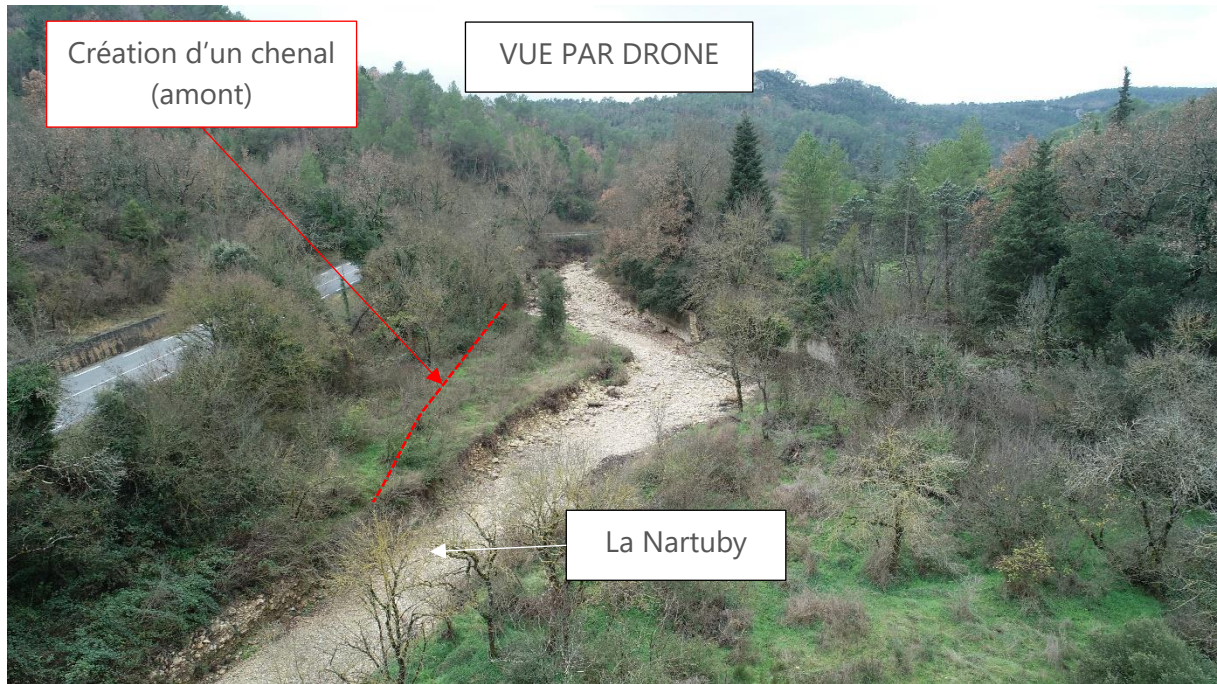
Figure 24 : AM8 – Vues depuis le lit et par drone

Les travaux de cet aménagement sont les suivants :

- Préparation du terrain : débroussaillage sur la zone d'emprise des travaux ;
- Creusement d'un chenal (amont) sur environ 110 mètres linéaires au sein d'un atterrissement existant en partie convexe du lit de Nartuby (rive gauche), afin de permettre une amélioration des écoulements en période de crue. Ce chenal sera sollicité à partir de la crue biannuelle. D'une largeur de 2 m en base, le chenal trapézoïdal présentera des pentes de talus de 2H/1V. Il ne fera l'objet d'aucune protection (fond et berges nues).

- Creusement d'un chenal (aval) sur environ 90 mètres linéaires au sein d'un atterrissement existant en partie concave du lit de Nartuby (rive droite), afin de permettre une amélioration des écoulements en période de crue. Ce chenal sera sollicité à partir de la crue biannuelle. D'une largeur de 2 m en base, le chenal trapézoïdal présentera des pentes de talus de 2H/1V. Il ne fera l'objet d'aucune protection (fond et berges nues).

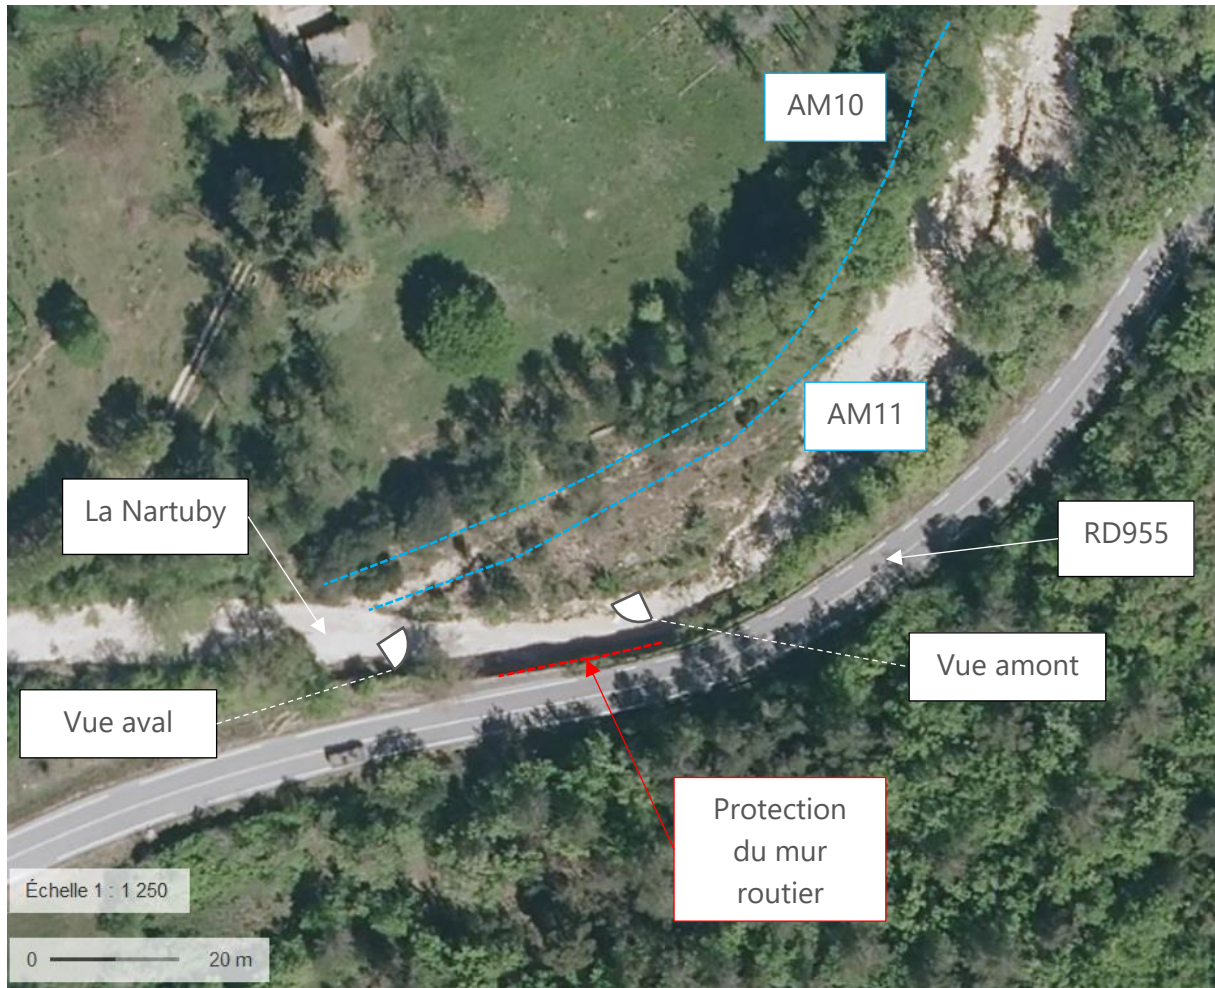
Figure 25 : AM12 - Localisation

L'objectif de cet aménagement est de conforter le mur de soutènement de la RD955.

Cet aménagement sera constitué d'une paroi clouée sur environ 15 m de berge en rive gauche de la Nartuby sur la commune de Châteaudouble et sur 2,50 m de haut environ.

L'aménagement est situé entièrement sur un terrain non cadastré.

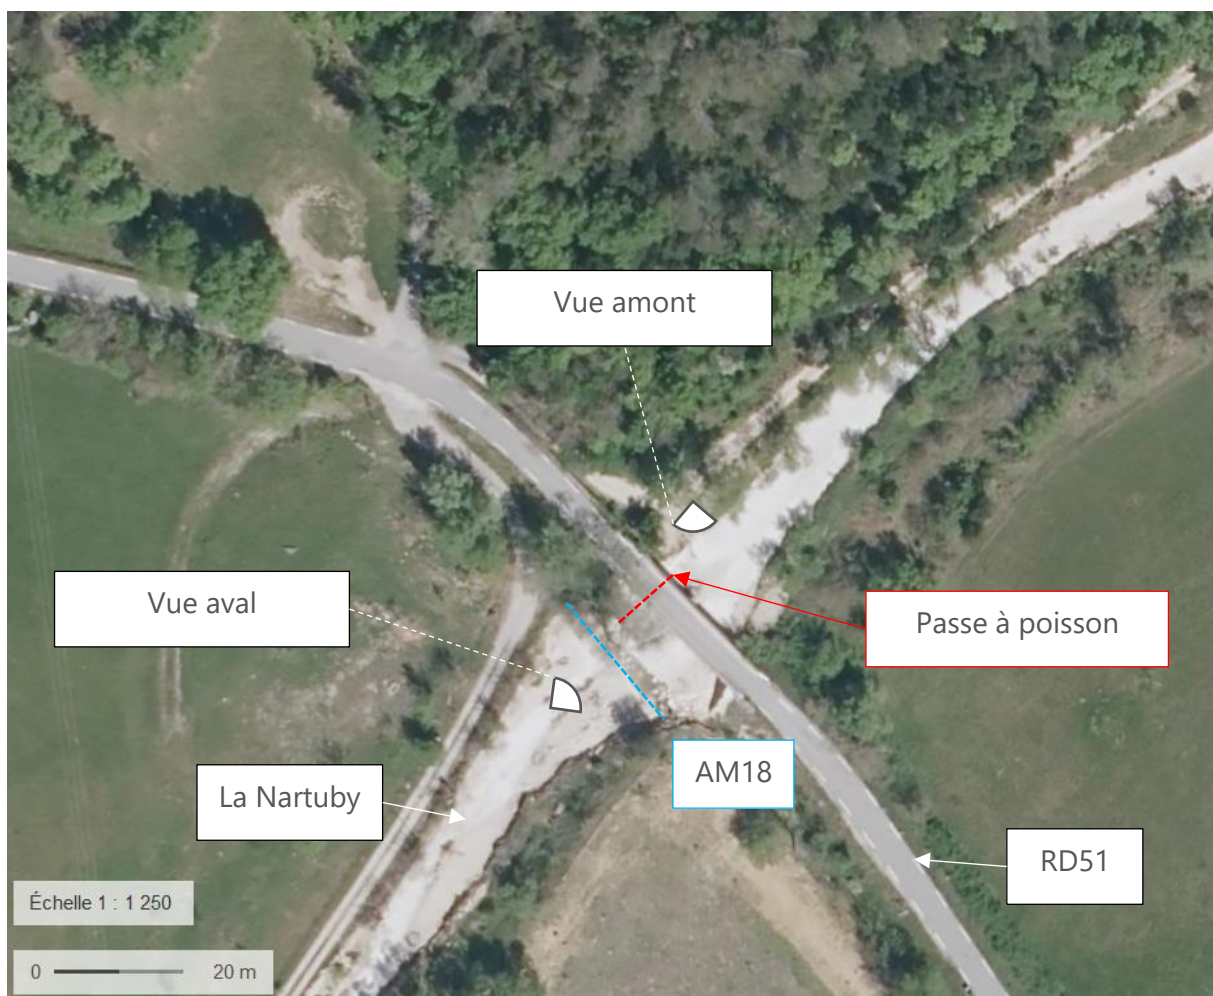
Figure 30 : AM17 - Localisation

L'objectif de cet aménagement est de donner accès à l'amont de la Nartuby à la Truite Fario, espèce ciblée pour la continuité écologique sur ce tronçon de la Nartuby. Il doit par ailleurs laisser libre le transit sédimentaire.

Cet aménagement sera constitué de rangées de bastinges sur une longueur de 10 m et une largeur de 10 m, soit le passage sous le pont de la RD51 entre la pile centrale et la berge de la en rive droite.

L'aménagement est situé sur les parcelles 0860 et 0995, section F de la commune de Châteaudouble.

Il est prévu la réalisation sous le pont de la RD51 d'une passe à poisson rustique. Ce type de passe apparaît adapté dans la mesure où il ne bloque pas le transit sédimentaire et nécessite moins d'entretien qu'une passe à bassin par exemple.

- Création d'un accès au lit de la Nartuby, par une rampe provisoire en remblai dans le cours d'eau. L'accès se fera par la RD51, puis le chemin d'accès au Pré Nouveau (cf. Figure 42) ;
- Creusement du lit en amont du pont sur une profondeur de 0,30 m, une largeur de 1 à 2 m et une longueur de 4 m afin d'orienter les eaux vers la passe et d'assurer aux poissons une fosse à la sortie de la passe.
- Réalisation d'une passe à poisson rustique, ayant les caractéristiques suivantes :
 - 4 rangées de bastaings, espacées d'environ 2 m
 - Bastaings en bois autoclavé, d'une longueur d'environ 5 m et de section 0,15 m de hauteur et 0,15 m de largeur
 - Espacement entre bastaings d'une même rangée (passage libre) : 0,20 m

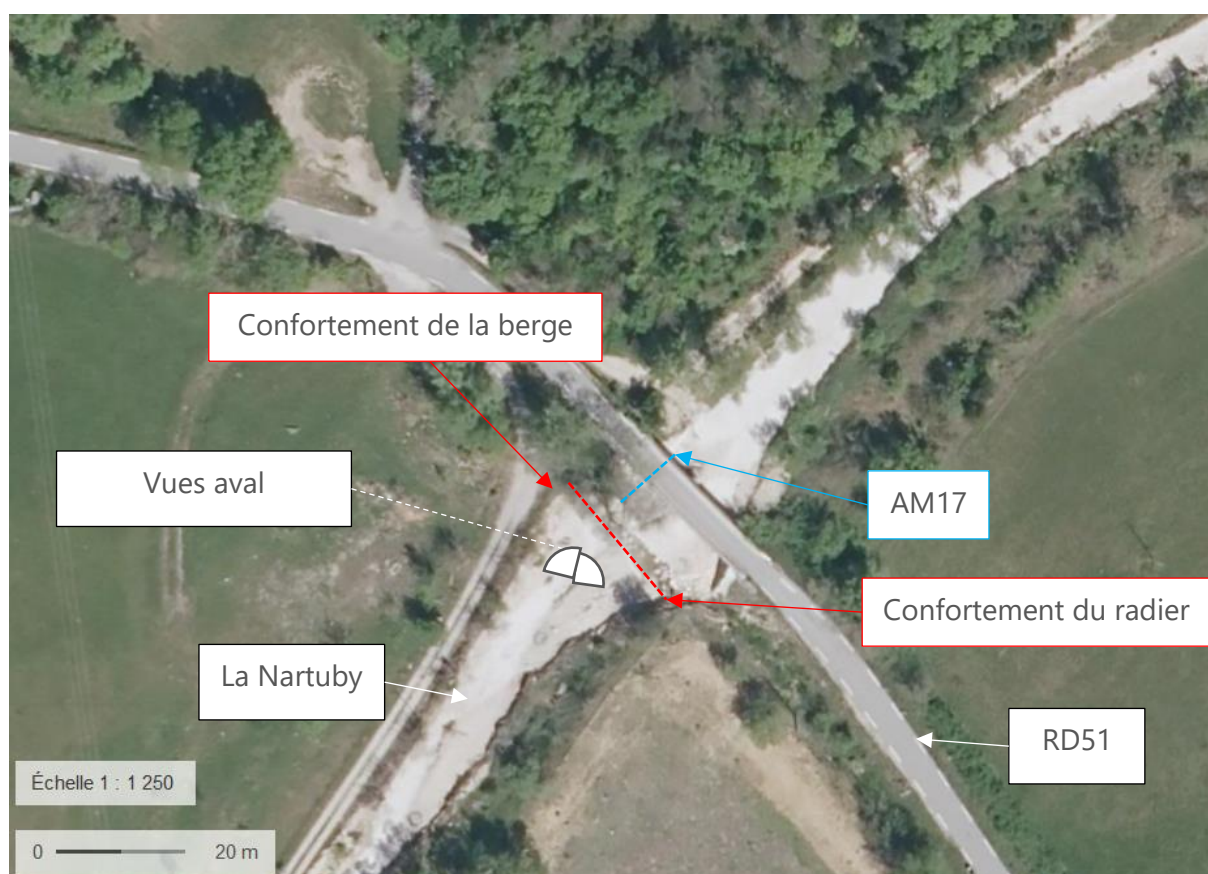
Figure 33 : AM18 - Localisation

L'objectif de cet aménagement est de conforter le radier du pont de la RD51, dont la partie aval subit une érosion marquée.

L'aménagement consiste à réduire le seuil en aval du pont de la RD955 sur la commune de Châteaudouble par la mise en place dans le lit d'enrochements liés au béton sur 0,50 m puis libres sur 9,50 m de long dans le cours d'eau et toute la largeur du fond du lit, soit 19 m environ. La berge en rive droite sera reprise avec des enrochements liés au béton sur environ 12 m de berge en rive droite de la Nartuby sur la commune de Châteaudouble et sur 2 m de haut environ, soit toute la hauteur de la berge.

L'aménagement est situé en partie sur les parcelles 0995 et 0996, section F de la commune de Châteaudouble, et en partie sur un terrain non cadastré.

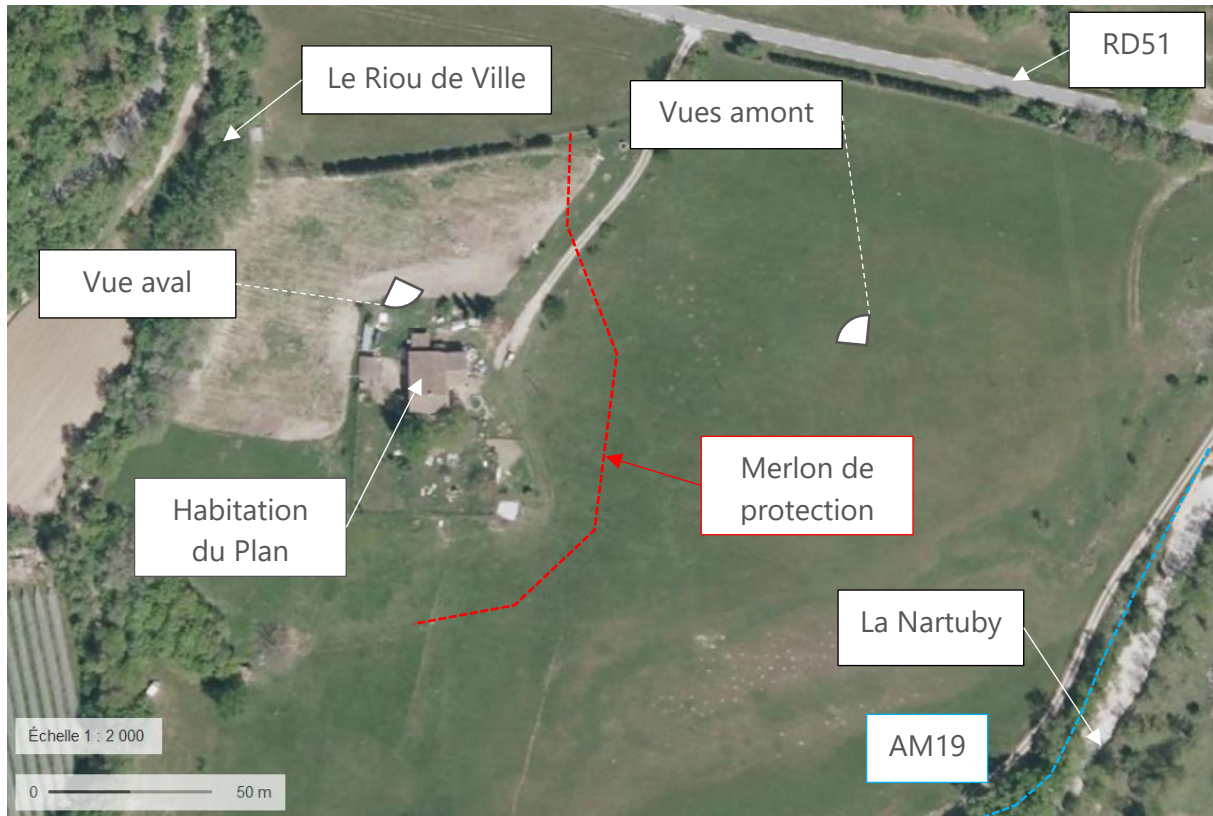
Figure 38 : AM22 - Localisation

L'objectif de cet aménagement est de maintenir la protection de l'habitation du Plan vis-à-vis de la crue de 2010, suite au retrait du merlon actuel en tête de berge prévu dans l'aménagement 19 (cf. paragraphe 3.2.13).

Cet aménagement sera constitué d'un merlon de terre enherbé en lit majeur en rive droite de la Nartuby sur la commune de Châteaudouble, d'une longueur de 200 m environ et d'une hauteur variable de 0,50 m à 1,00 m environ.

L'aménagement est situé en partie sur les parcelles 0916, 0918 et 0921, section F de la commune de Châteaudouble.

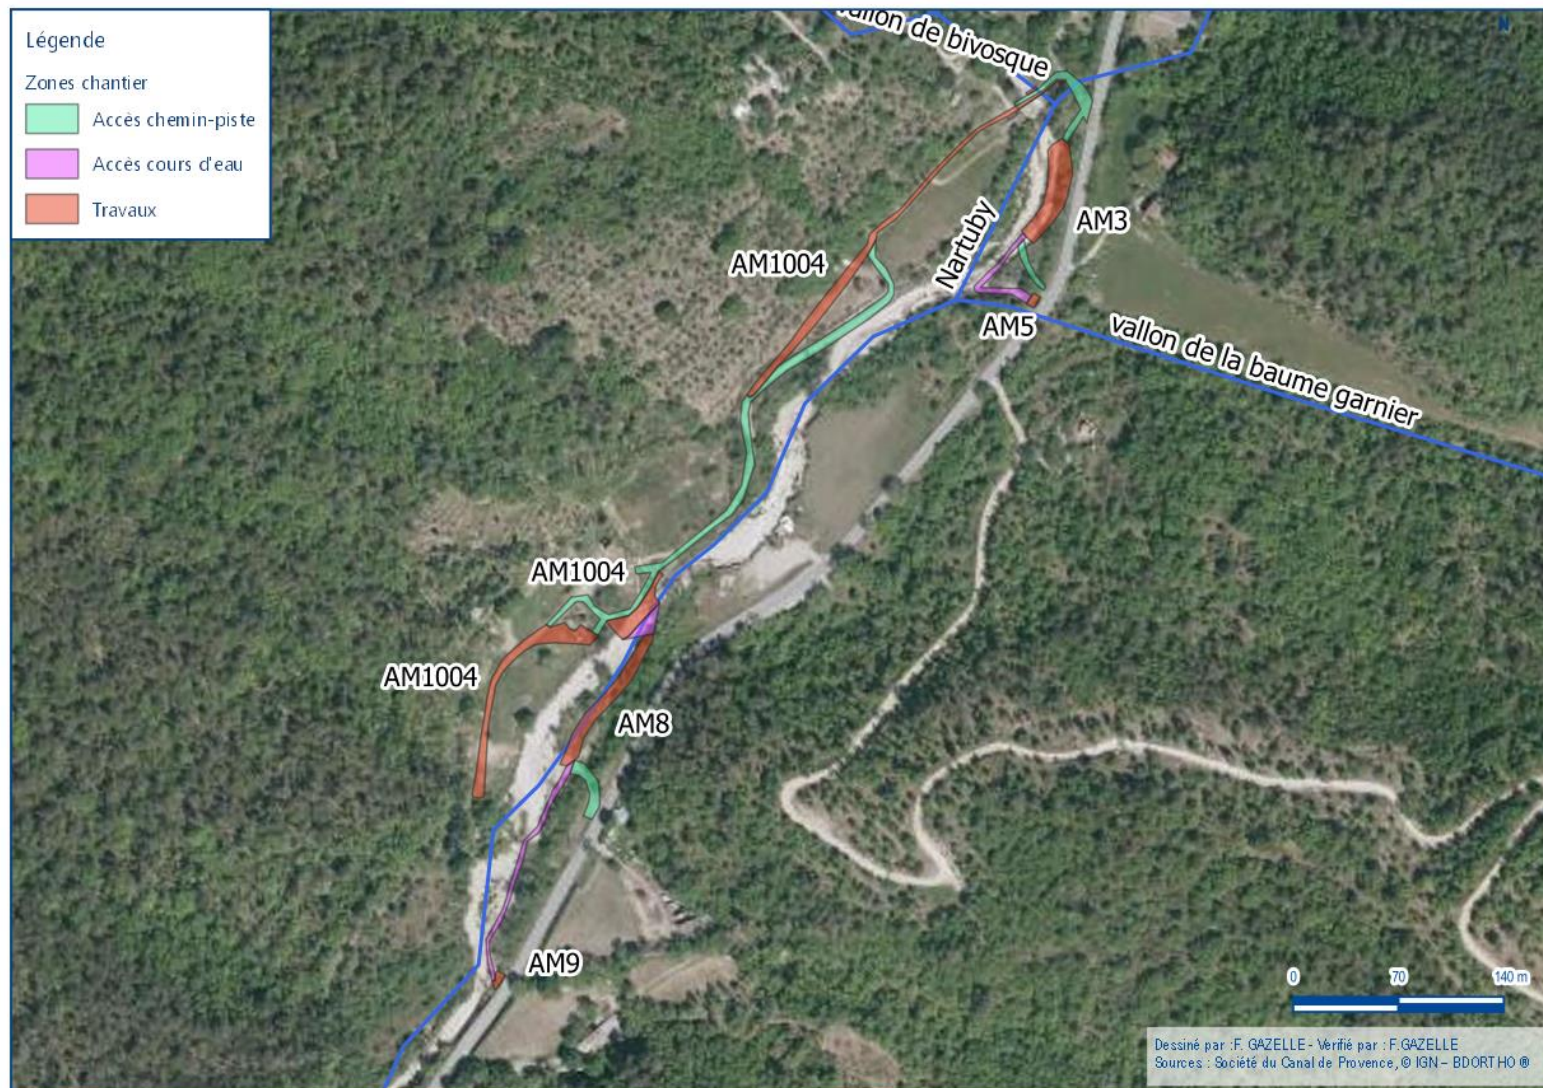
Figure 41 : Plan de chantier – Zones Nord

- des **zones de travaux distinctes par aménagement ou groupe d'aménagements**, qui comprennent la zone de l'aménagement terminé et les zones de manœuvre des engins,
- des **zones d'accès** (routes, chemins, pistes), pour permettre aux engins de se rendre sur les lieux des travaux,
- des **zones de stockage temporaires** pour stocker les matériaux qui seront extraits du cours d'eau le temps des travaux avant leur réemploi ou leur évacuation.

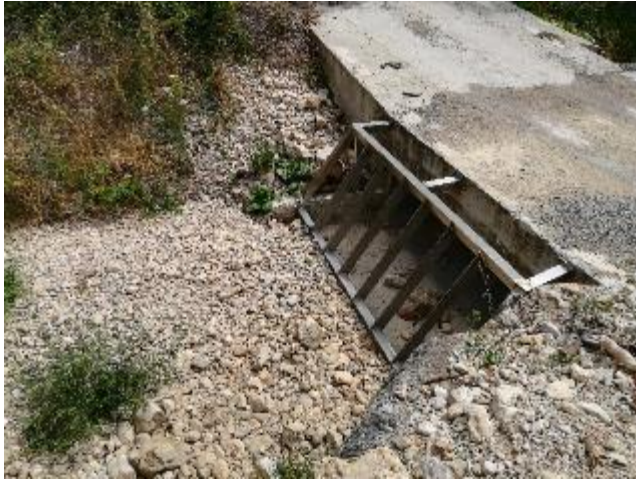
Figure 47 : Grille en amont du cadre béton

Cet obstacle au transport solide a pour effet de limiter les apports sédimentaires du Bivosque nécessaires au bon fonctionnement hydromorphologique de la Nartuby.

Une adaptation de cet ouvrage permettrait de favoriser la libre circulation de ces sédiments.

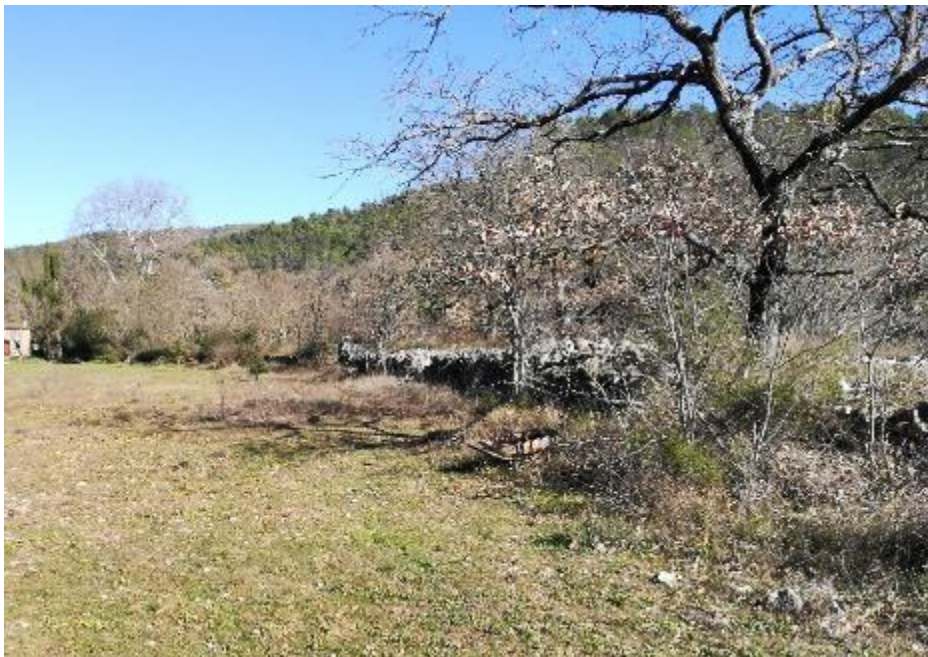
Figure 49: Merlons présents en rive droite de la Nartuby, à l'aval de la confluence du Bivosque

Des merlons sont présents sur un linéaire de plusieurs centaines de mètres en rive droite de la Nartuby, à l'aval immédiat de la confluence du Bivosque. Ces merlons sont en bordure d'un pré et ne semblent pas protéger de réels enjeux. Le seul enjeu présent sur cette zone est une maison située sur un point haut de la parcelle.

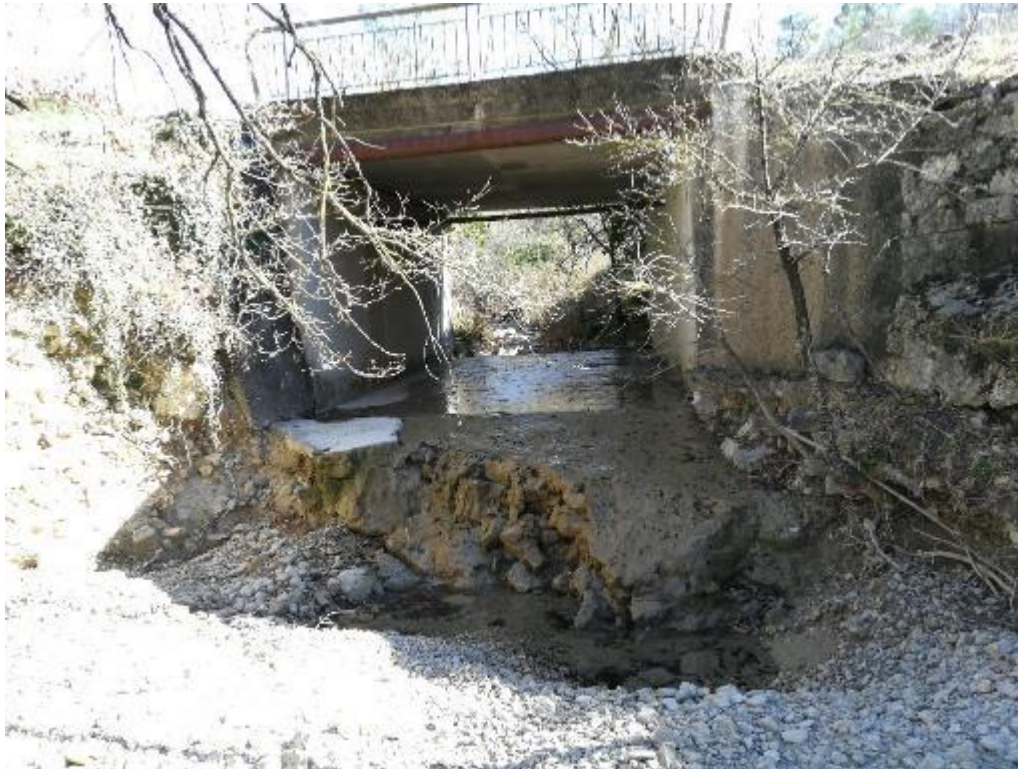
Figure 50: Seuil de stabilisation du pont de la RD955 sur le vallon de la Baume Garnier

Un peu plus à l'aval se situe la confluence du vallon de la Baume Garnier. Comme représenté sur la figure ci-après, un seuil de stabilisation du lit est présent au niveau du pont de franchissement de la RD 955.

Présentant une marche en amont de l'ouvrage, ce seuil de protection constitue un obstacle au transport solide du cours d'eau, et contribue, lui aussi, à la rétention d'une partie de la charge alluviale grossière de fond.

Des zones d'érosion sont présentes à l'aval immédiat du seuil (fosse d'affouillement), ainsi qu'au niveau des berges à la confluence du cours d'eau, ce qui témoigne de la dynamique de cet affluent.

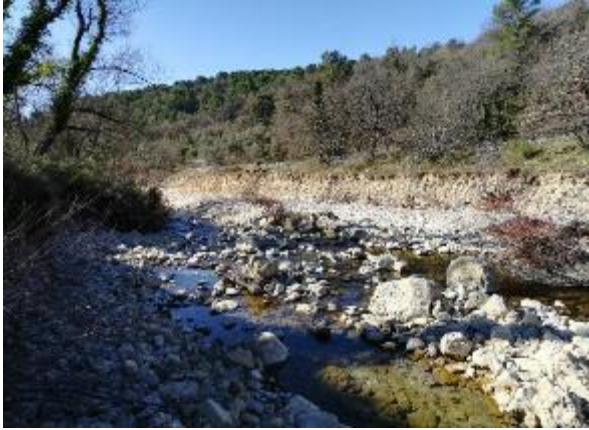
Figure 51: Erosion en rive droite à l'aval de la confluence avec Baume Garnier

Cette dynamique se confirme notamment par la présence d'une zone d'érosion en rive droite de la Nartuby, quelques dizaines de mètres plus à l'aval de la confluence.

La zone érodée constituait par le passé une zone de décharge de déchets et de granulats. Cette érosion de berge témoigne du besoin de recharge latérale du cours d'eau. La puissance du cours d'eau, la faible stabilité des matériaux de la berge ainsi que les merlons en rive droite juste à l'amont de ce secteur sont les facteurs principaux ayant provoqué l'érosion de la berge à cet endroit.

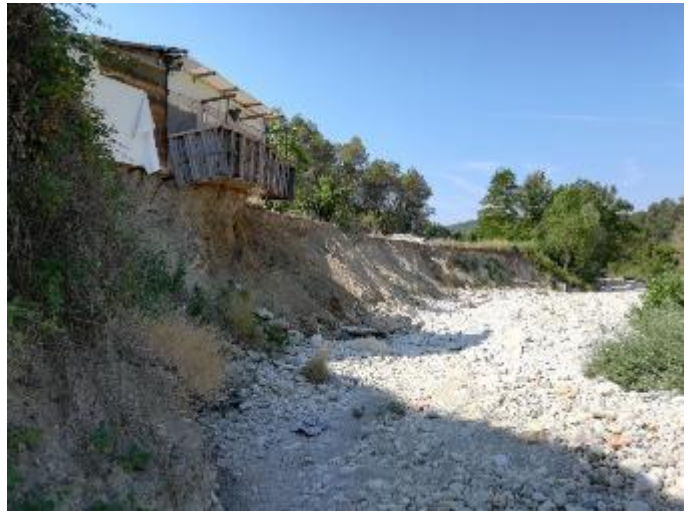
Figure 54: Vue sur la zone d'érosion de la zone de l'ancien snack

Une autre zone d'érosion importante est présente plus en aval, en rive gauche au niveau de l'ancien snack.

Ce secteur est un cas particulier car il devait servir d'entrée à l'ancienne carrière et a probablement été comblé et rehaussé par des dépôts d'éléments fins et/ou non valorisables.

Cela explique la forte érodabilité sur ce secteur de berge concave. Pour l'instant, ce désordre important ne présente pas de risques majeurs au vu de l'absence d'enjeux à proximité, la RD 955 se situant à plus de 35 m du cours d'eau et le snack ayant été retiré en partie.

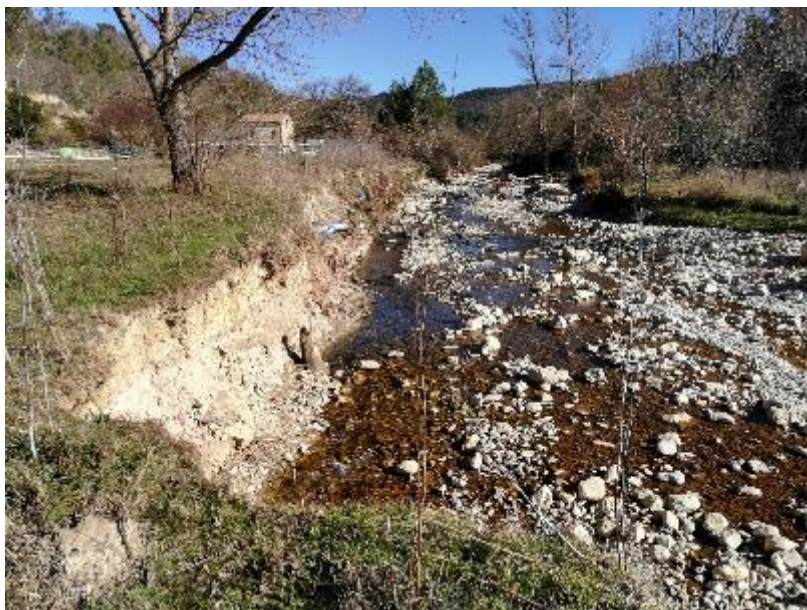
Figure 55: Erosion de berge en rive droite en aval de la Tuilière

Une érosion de berge en rive droite est observée, en aval de la Tuilière.

Cette érosion met en péril les réseaux localisés en bordure du cours d'eau. Les réseaux d'eau potable et d'eaux usées ont déjà été déplacés en 2009. Le réseau télécom actuellement en place est aussi menacé par cette érosion de berge (poteau en bord de berge).
