ACTION 34A DU PAPI COMPLET DE L'ARGENS
ET DES COTIERS DE L'ESTEREL :
AMENAGEMENT HYDRAULIQUE DE LA
NARTUBY AMONT
COMMUNE DE CHATEAUDOUBLE (83)

DOSSIER D'AUTORISATION AU TITRE DES
ARTICLES L214-1 ET SUIVANTS DU CODE DE
L'ENVIRONNEMENT

PIECE 1
DOSSIER ADMINISTRATIF – PRESENTATION DU PROJET

AOUT 2023

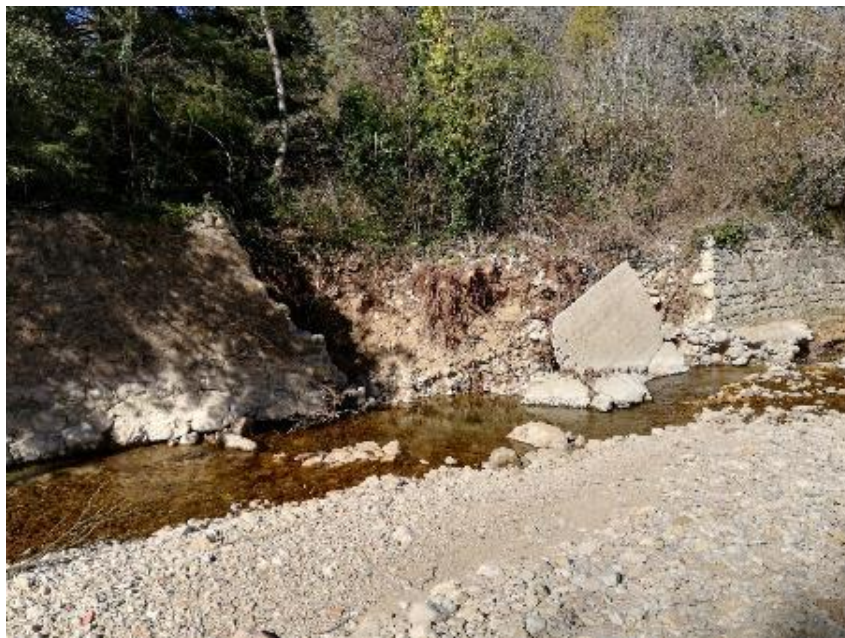
Figure 58: Mur de protection en rive droite sur le secteur de Pré Nouveau

Différents désordres sont observés au niveau de ces aménagements. Tout d'abord, un premier mur de protection sur la rive droite de la Nartuby a subi une déstructuration par les crues.

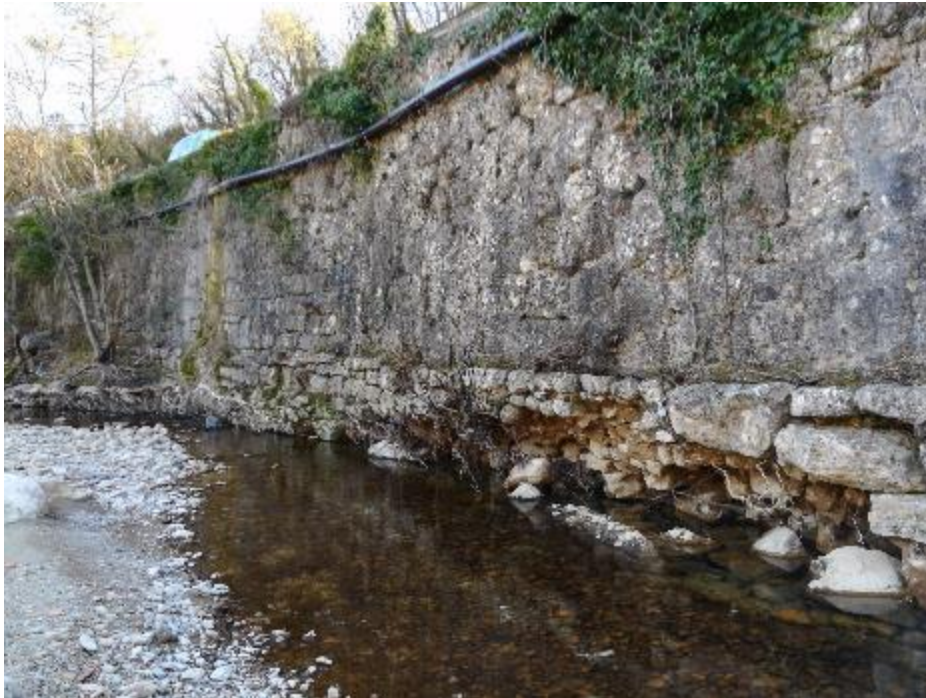
Figure 59: Erosion du pied du mur de protection de la RD 955

Au vu des enjeux que représente cette route, une consolidation de ces murs de soutènement paraît nécessaire afin de palier de nouveaux désordres lors des prochaines crues.

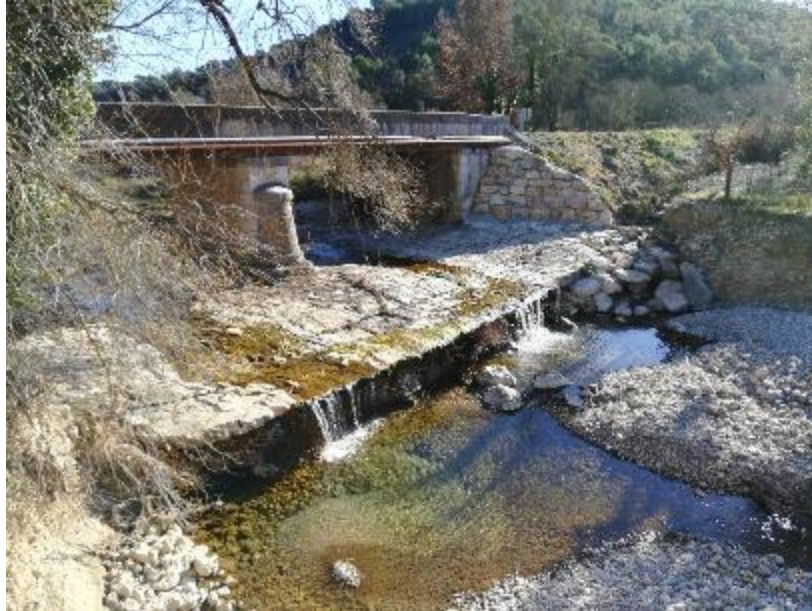
Figure 62: Erosion progressive à l'aval du pont de la RD 51

Le seuil a été réalisé en maçonnerie de moellons.

La réalisation de cet ouvrage a provoqué un affouillement du lit mineur à l'aval d'environ 1 m engendrant une hauteur de chute encore plus importante. Cela a pour effet de rendre encore plus complexe la continuité biologique au droit de l'ouvrage.

Cependant, en l'état actuel des connaissances sur les populations piscicoles **le gain écologique d'une restauration resterait assez faible** notamment à cause des assècs fréquents et de la granulométrie des fonds incompatibles avec l'exigence de la truite pour la reproduction.

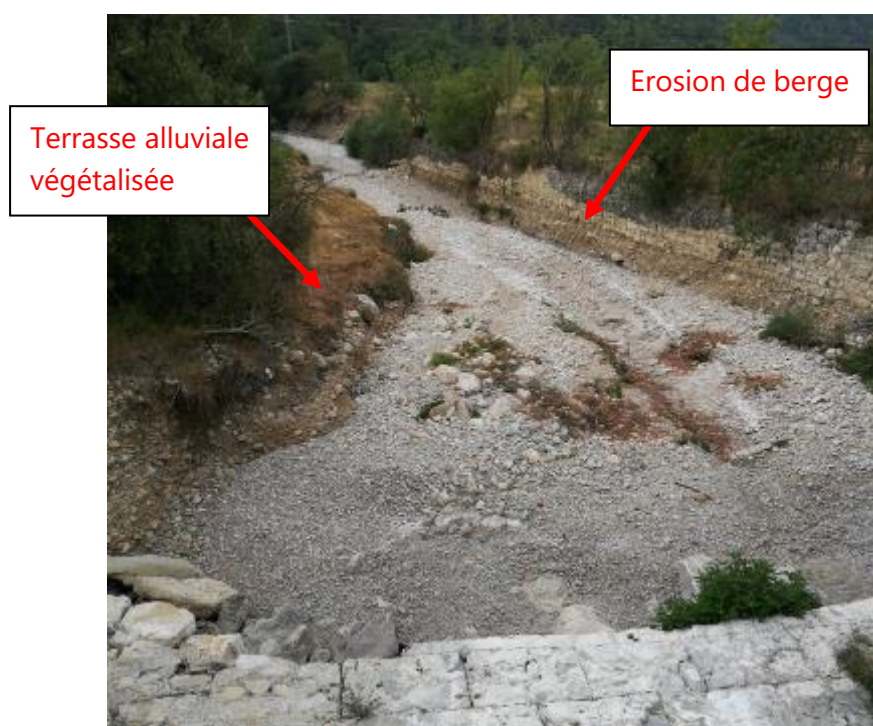
Figure 63: Zone aval du pont de la RD 51

La plupart des cours d'eau à dynamique active, qui ont souvent été les plus exploités par les extractions en lit mineur, ont aujourd'hui besoin de se recharger en sédiments par érosion latérale afin d'équilibrer leur « balance morphodynamique ». C'est le concept d'espace de liberté ou de mobilité. Cela se vérifie une fois de plus à l'aval du pont de la RD51 avec une zone d'érosion d'un mur de confortement sur un linéaire de plusieurs dizaines de mètres en rive droite. Une terrasse alluviale est présente en rive gauche mais totalement végétalisée (cf. figure ci-après). Cette végétalisation empêche la mise en mouvement des sédiments en période crue, pouvant contraindre le cours d'eau à se recharger sur d'autres secteurs. En ce sens, le Syndicat Mixte de l'Argens réalise depuis plusieurs années un entretien de la végétation, notamment sur cette terrasse alluvionnaire.

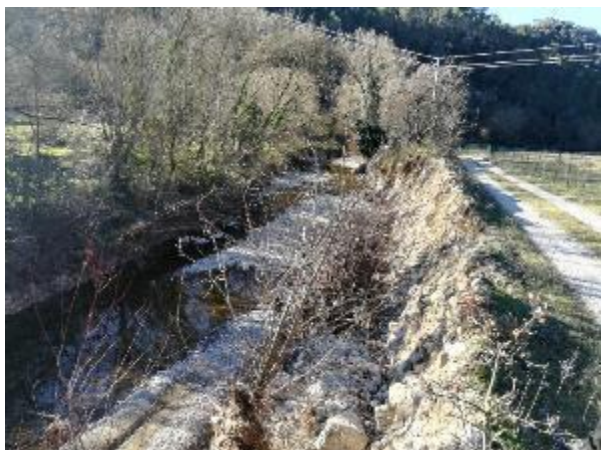
Figure 65: Zone d'érosion en bordure de piste d'accès

L'érosion de berge observée a eu pour conséquence de mettre à nu le collecteur d'eaux usées qui rejoint la station d'épuration à l'aval. Cela avait déjà eu lieu en 2009, et le réseau avait été déplacé de plusieurs mètres en décalage du cours d'eau. Force est de constater que la Nartuby, ayant besoin de retrouver un nouveau profil d'équilibre, continue sa quête de mobilité latérale. La piste d'accès à la STEP est aujourd'hui aussi menacée par cette érosion.

Un déplacement de ces réseaux est nécessaire afin d'anticiper de nouvelles dégradations par les crues à venir.

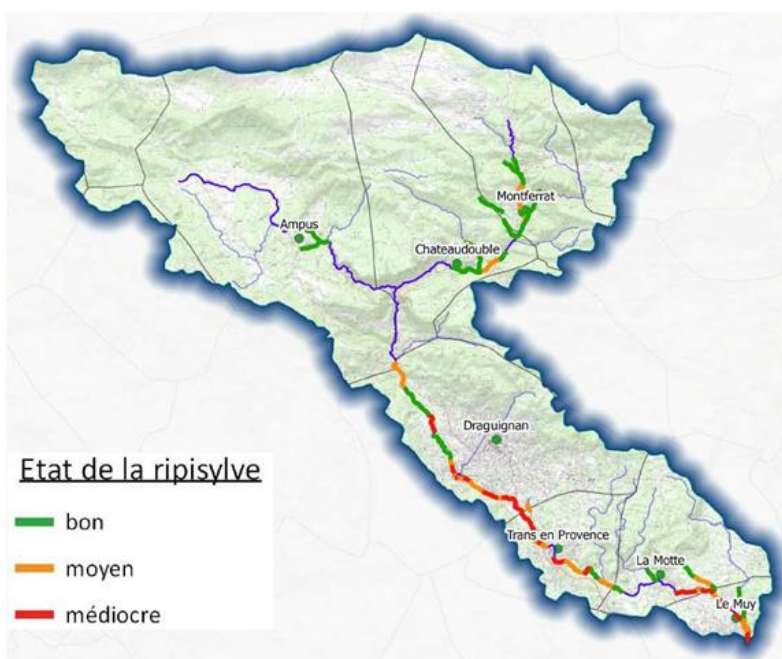
Etat de la ripisylve de la Nartuby et de ses affluents (GERECO, 2017)
