Complément sur l'impact paysager du projet d'extension de la carrière de Verneix

Coupes paysagères depuis les premières habitations de Verneix

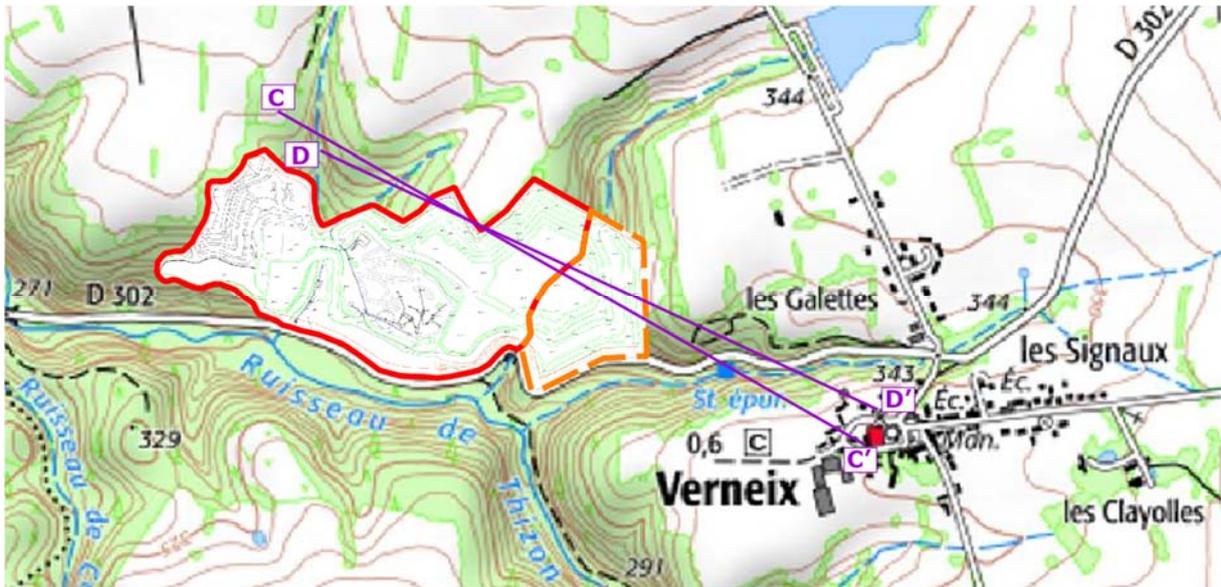
Les coupes paysagères entre les plus proches habitations du village de Verneix et la carrière démontrent l'absence de visibilité de l'extension de la carrière.

Les coupes paysagères montrent l'absence de visibilité de l'extension projetée depuis les premières habitations de Verneix. Les fronts qui seront créés lors de l'exploitation de celle-ci sont orientés à l'opposé du village et ils resteront donc masqués par la topographie. Des vues sur la partie nord-ouest de la carrière déjà existante sont théoriquement possibles mais dans la réalité, le massif de conifères, et également les autres écrans végétaux, masquent cette visibilité, quelle que soit la saison.

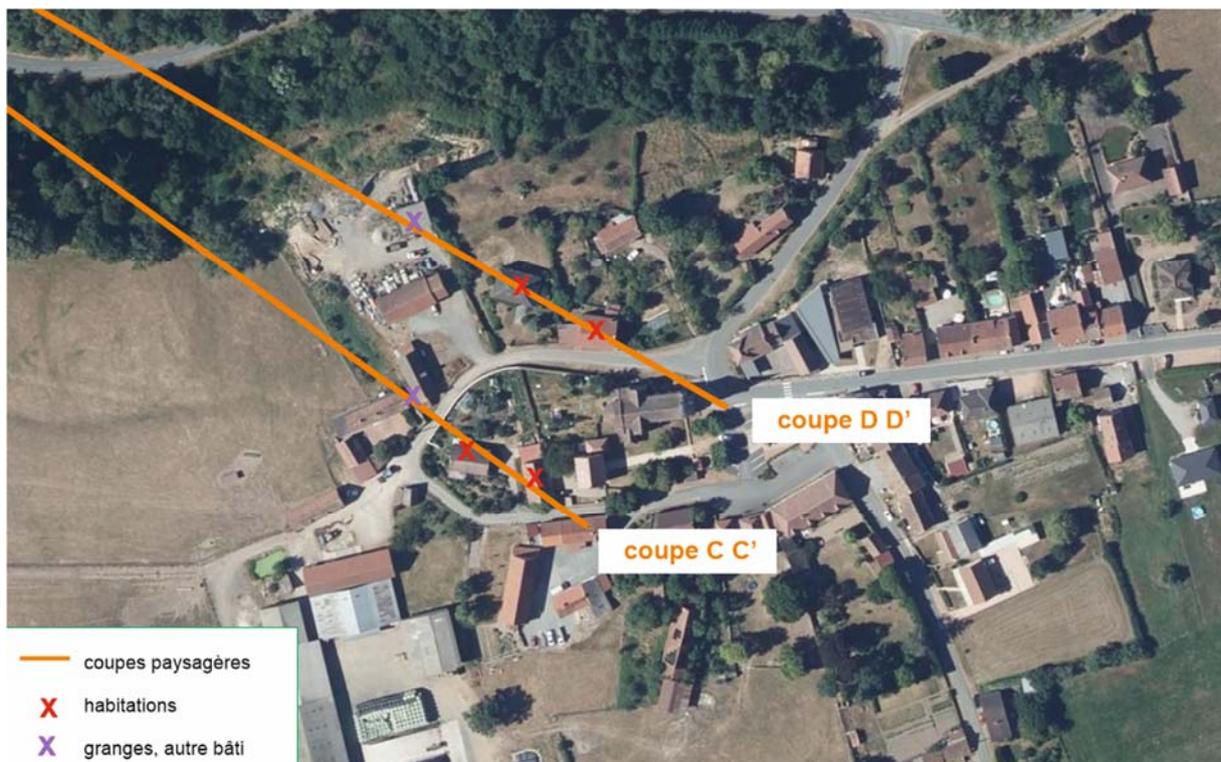
Localisation des coupes paysagères complémentaires

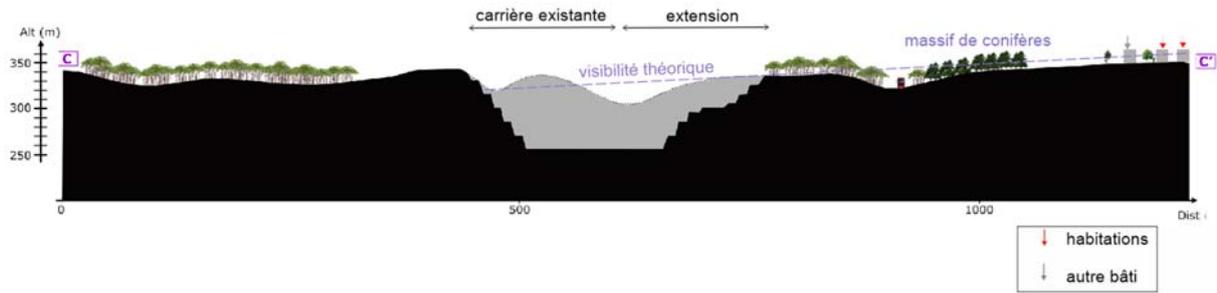
Détail de la localisation des coupes paysagères dans le village de Verneix

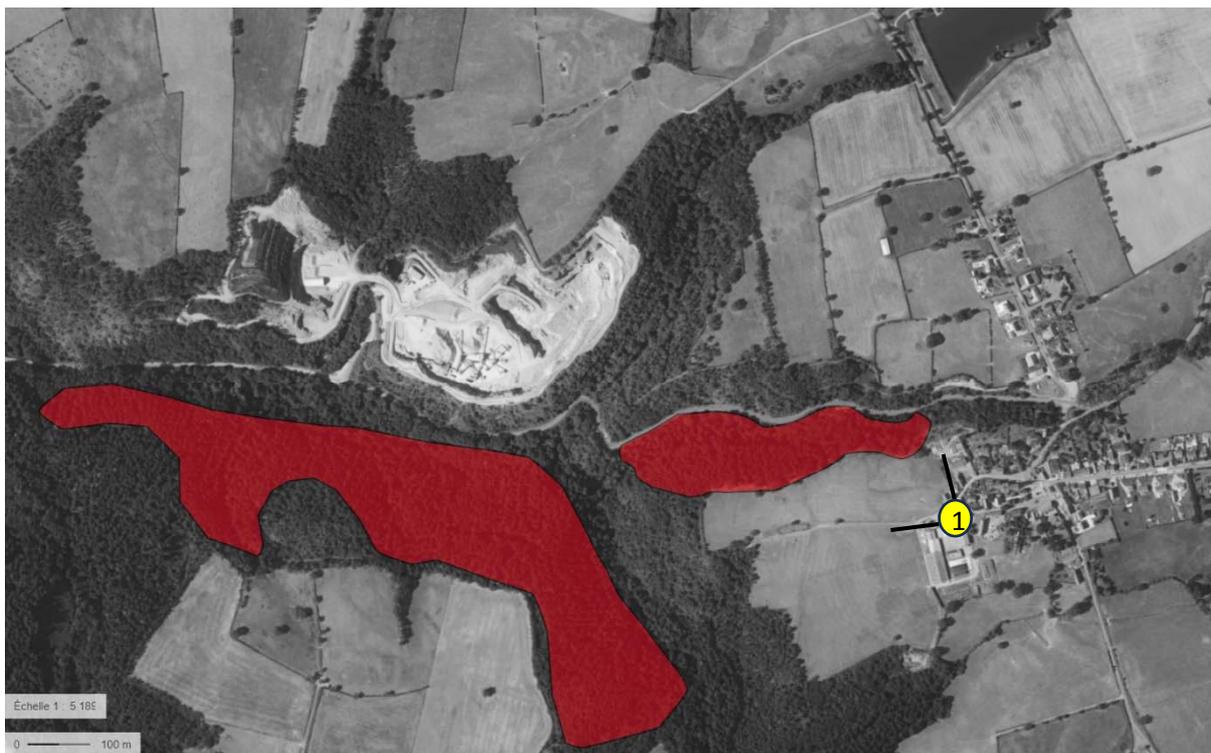
Le versant sud du vallon du Thizon jusqu'aux abords du village de Verneix sont plantés de résineux. Malgré leur caractère exogène, ces parcelles offrent l'avantage de créer une barrière visuelle en toutes saisons. Les vues ne sont donc pas dépendantes de la saisonnalité, les conifères constituant un filtre visuel efficace même en hiver.

Localisation des parcelles de conifères le long du ruisseau de Thizon jusqu'en ligne de crête

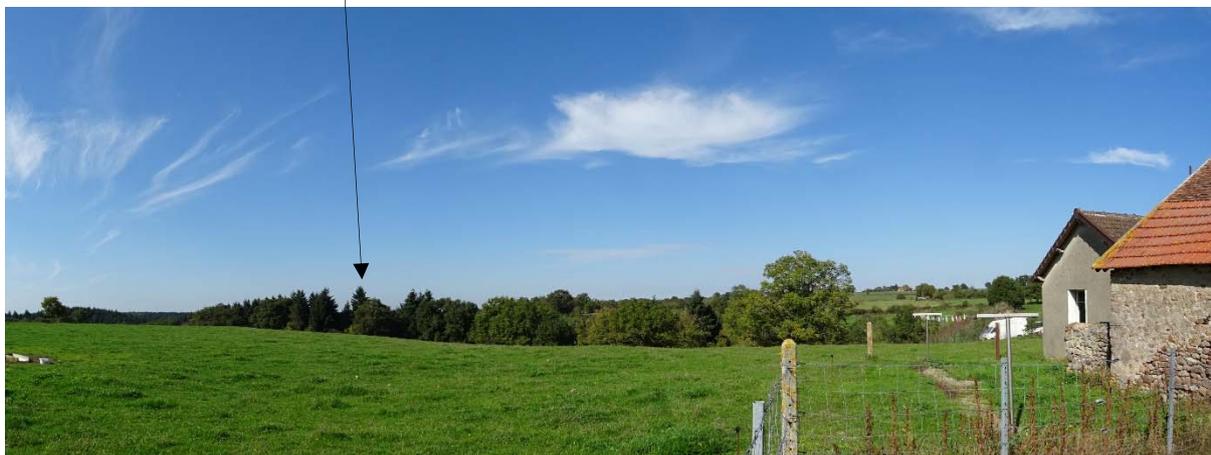
Photo 1 : Boisements de conifères remontant jusqu'à la ligne de crête et masquant les vues en direction de la carrière depuis les abords du village de Verneix

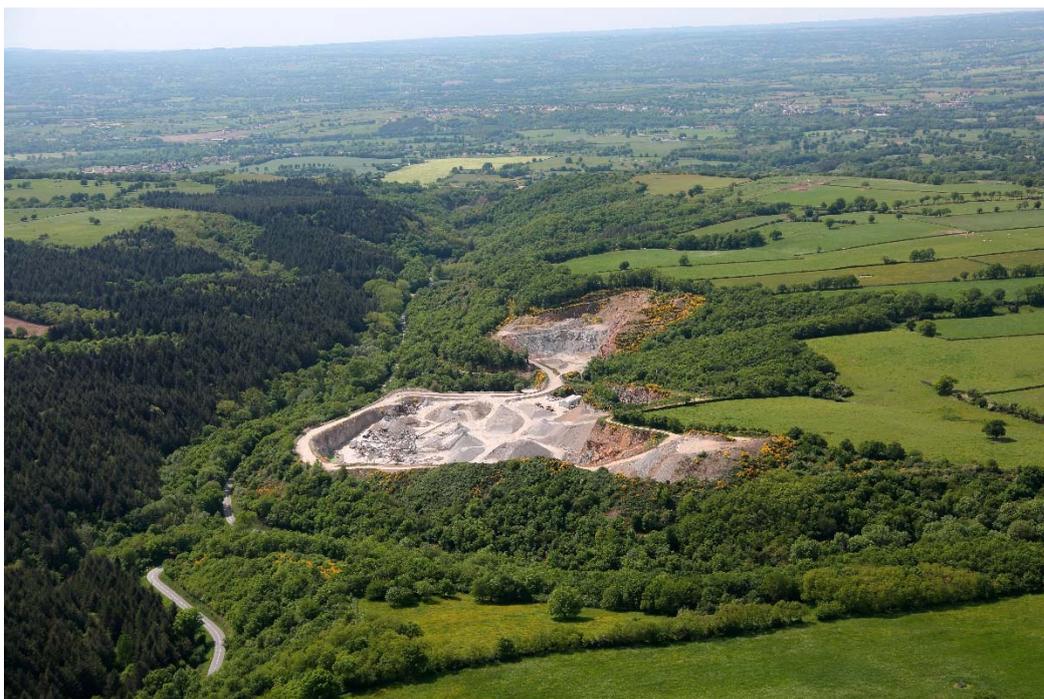
Versant sud du Thizon recouvert de parcelles de conifères

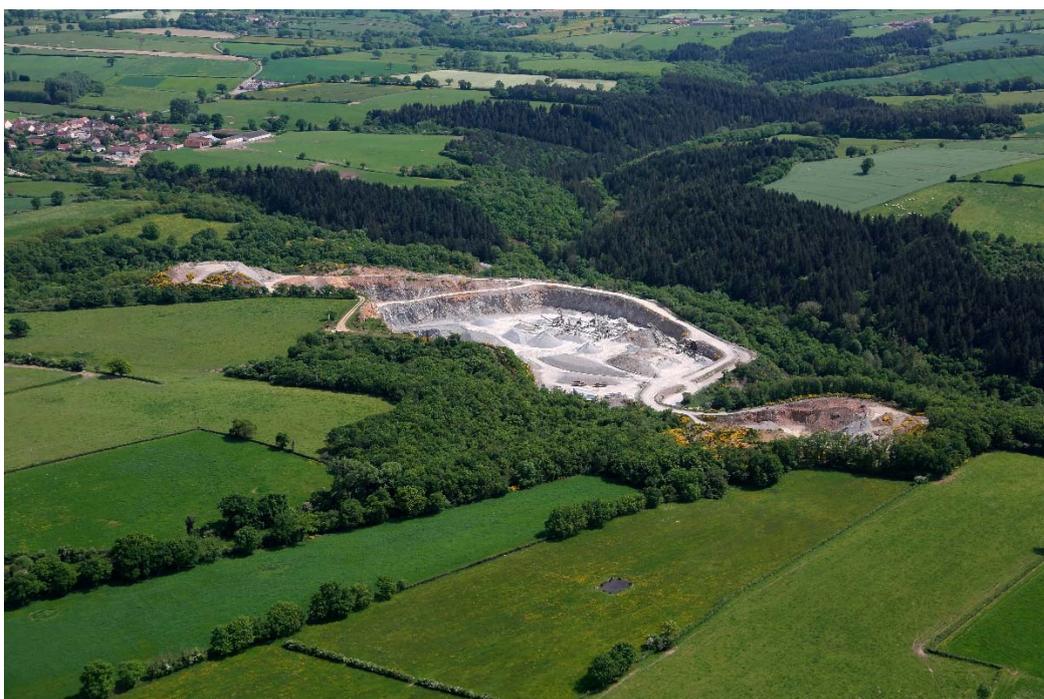
Parcelles de conifères s'étendant jusqu'aux abords du village de Verneix

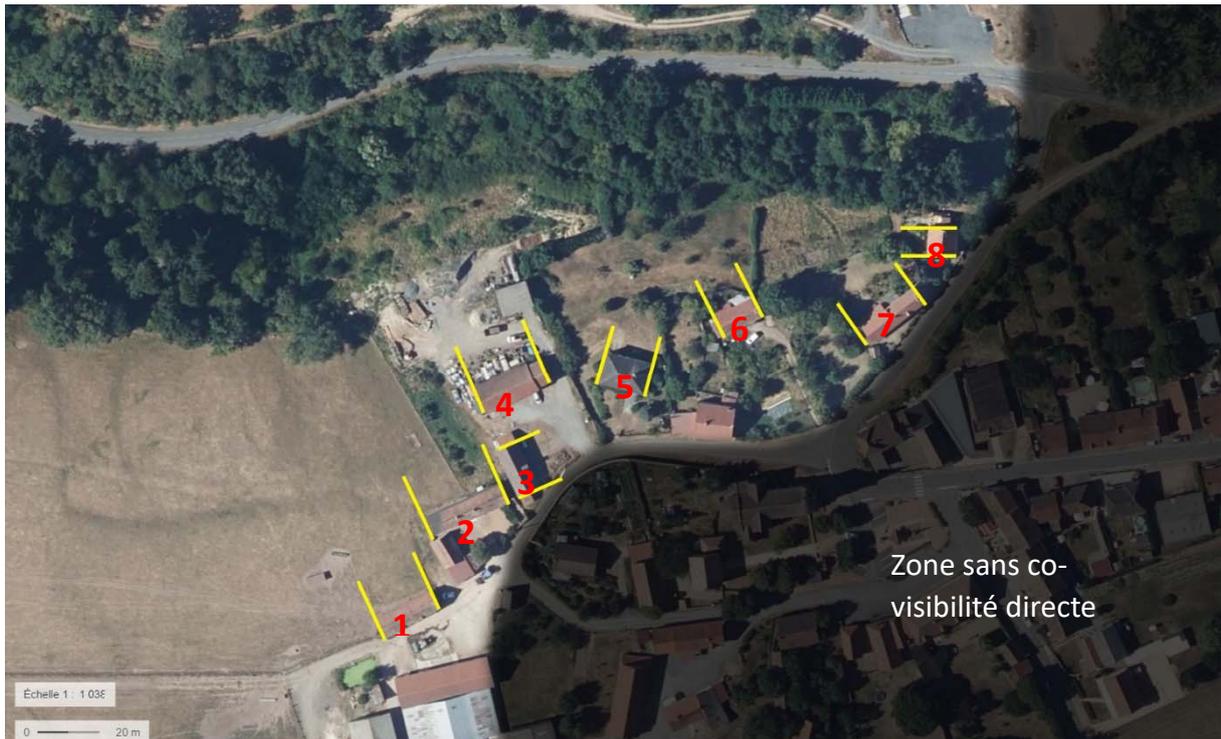
Il n'existe pas non plus depuis l'espace public de vues directes vers la carrière (place de la mairie et rues adjacentes). La configuration du relief et le positionnement des rues ne permet pas d'avoir de vues directes en direction de la carrière. Il y a 8 bâtiments pouvant potentiellement avoir des vues (dont deux bâtiments d'exploitation). Mais l'orientation des bâtiments, le positionnement dans le versant et la présence de végétation dans les jardins rend les co-visibilités potentielles très limitées.

Carte des bâtiments potentiellement en co-visibilité avec la carrière

1. Corps de ferme avec une orientation en direction de la carrière. Les boisements de conifères permettent d'éviter les co-visibilités directes

2. Bâtiment d'habitation, orienté sur une cour intérieure tournant le dos à la vallée et à la carrière

3. Bâtiment d'habitation, orienté sur une cour intérieure et non orienté vers la carrière

4. Bâtiment d'exploitation orienté sur la cour

5. Maison non orientée en direction de la carrière. Haie de conifères entourant le jardin et nombreuses plantations.
6. Maison installée dans la pente, avec de fait une visibilité potentielle moins forte
7. Maison le long de la route de Savigny, sur la pente du vallon et entouré de végétation, avec de fait des vues potentielles sur la carrière très limitées

8. Maison le long de la route de Savigny, non orientée vers la carrière et entourée de végétation

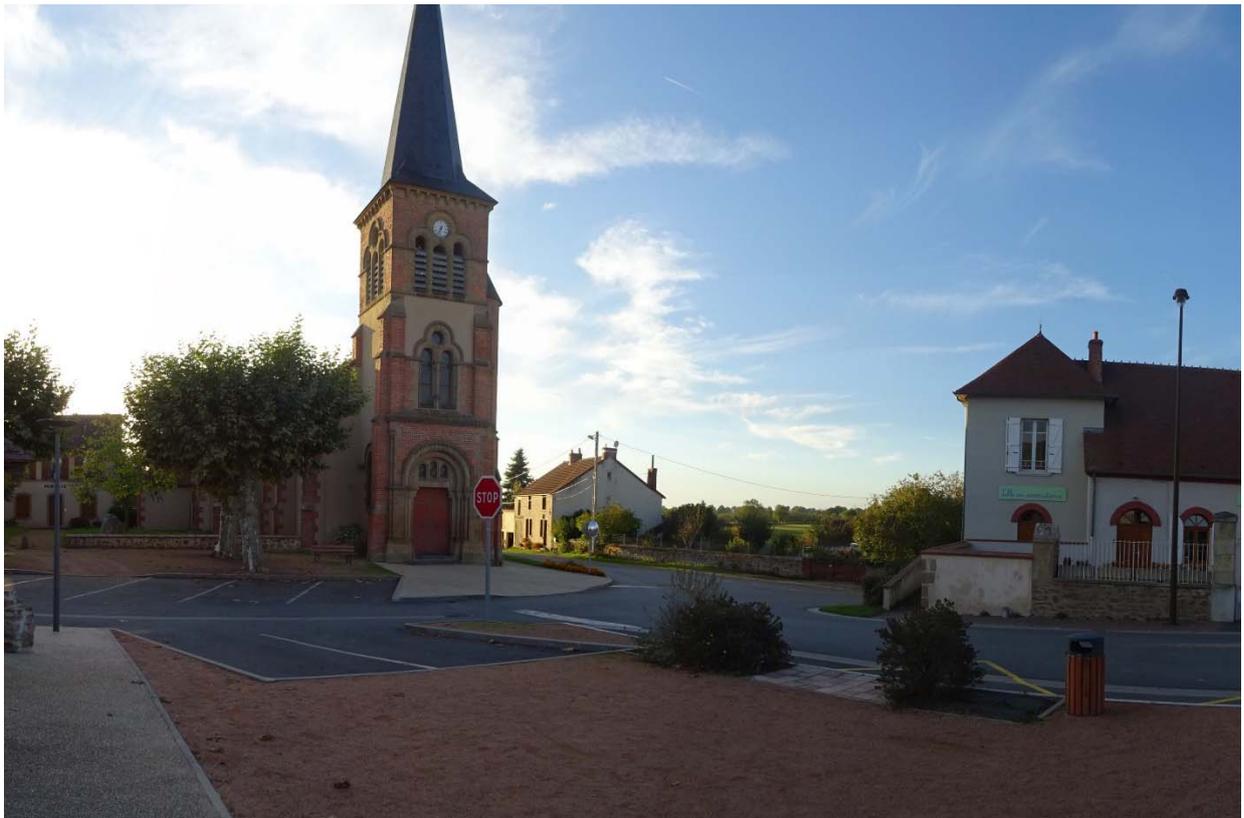
Pas de vues directes depuis les espaces publics et les rues :

Vue depuis la place de la mairie en direction de la carrière

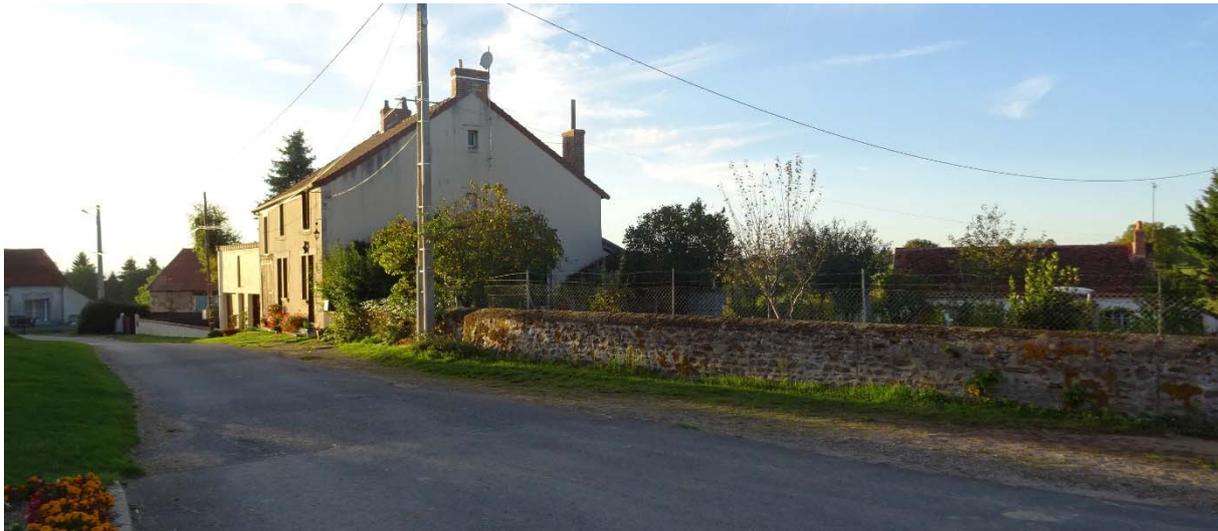
Vue depuis la rue du Professeur Alajouanine en direction de la carrière
