FICHE N°25.1 : RUISSEAU DE SEZY/ FOSSE DE SEZY (ZH 38)

SITUATION GEOGRAPHIQUE

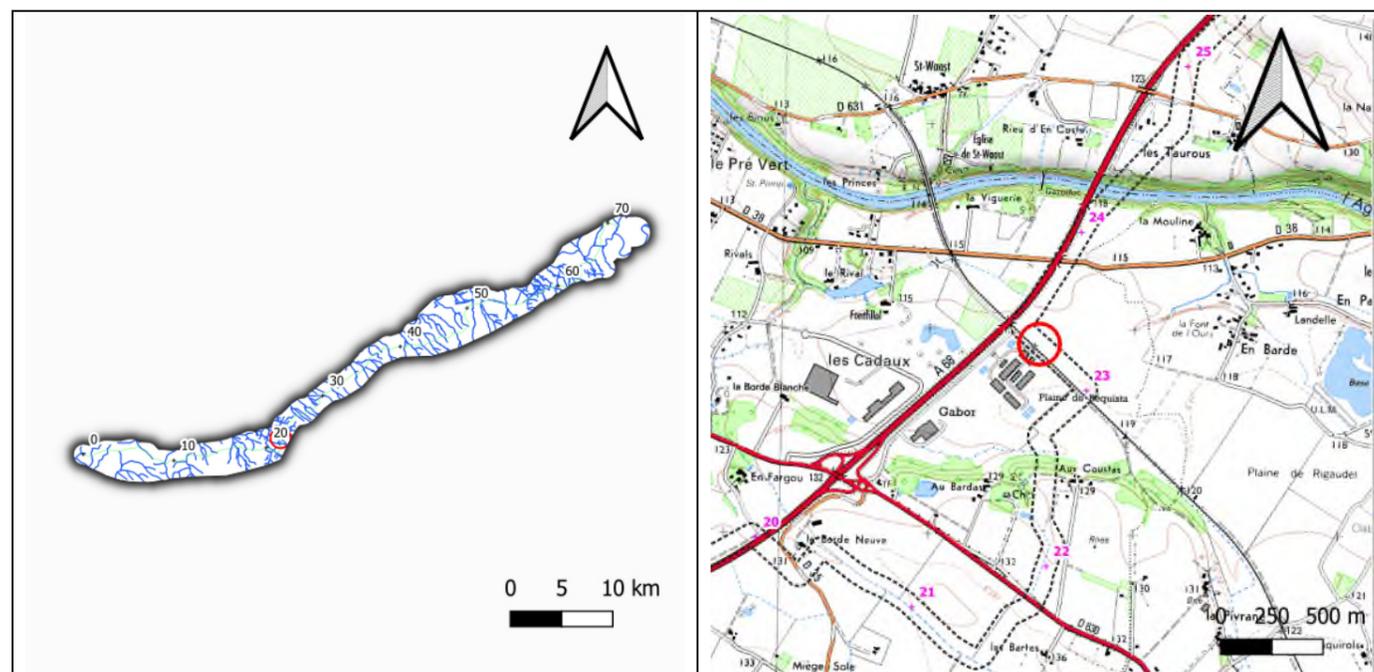
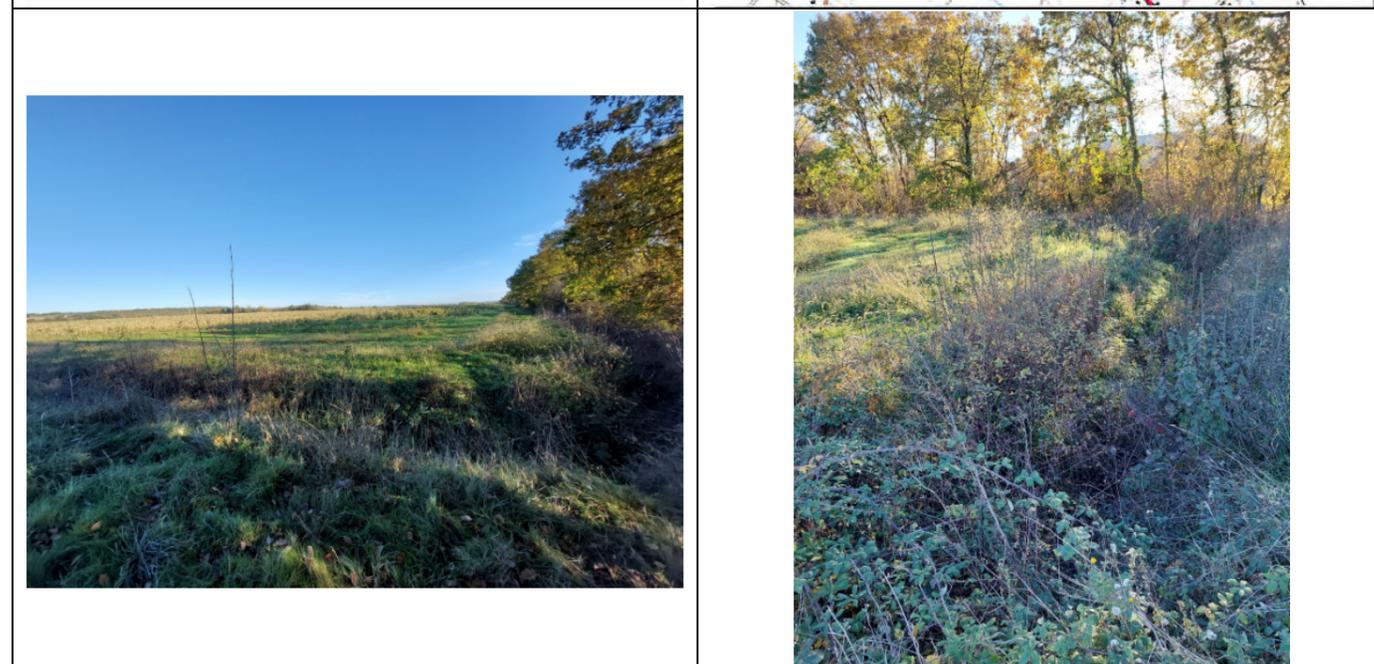
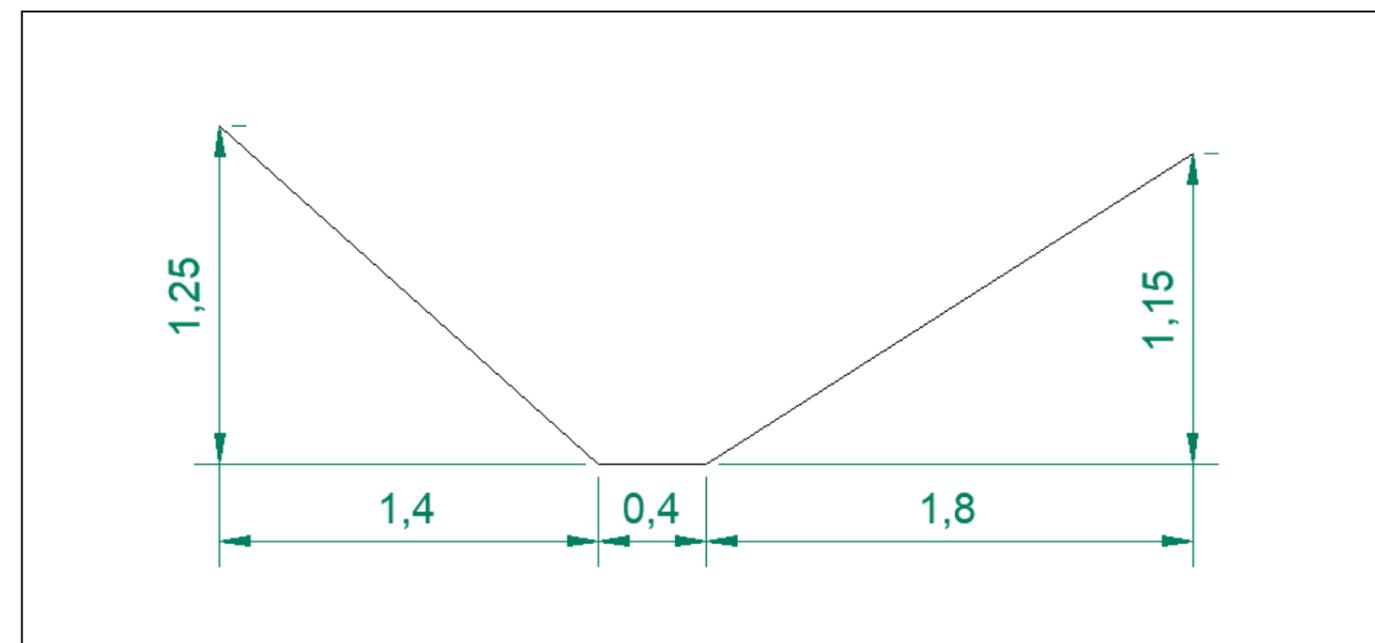
Département	Tarn (81)
Commune et lieu-dit	Saint-Sulpice-la-Pointe
PK (Point kilométrique)	23.327
Unité hydrographique de référence	Agout
Sous bassin versant	L'Agout du confluent de la Durenque au confluent du Tarn

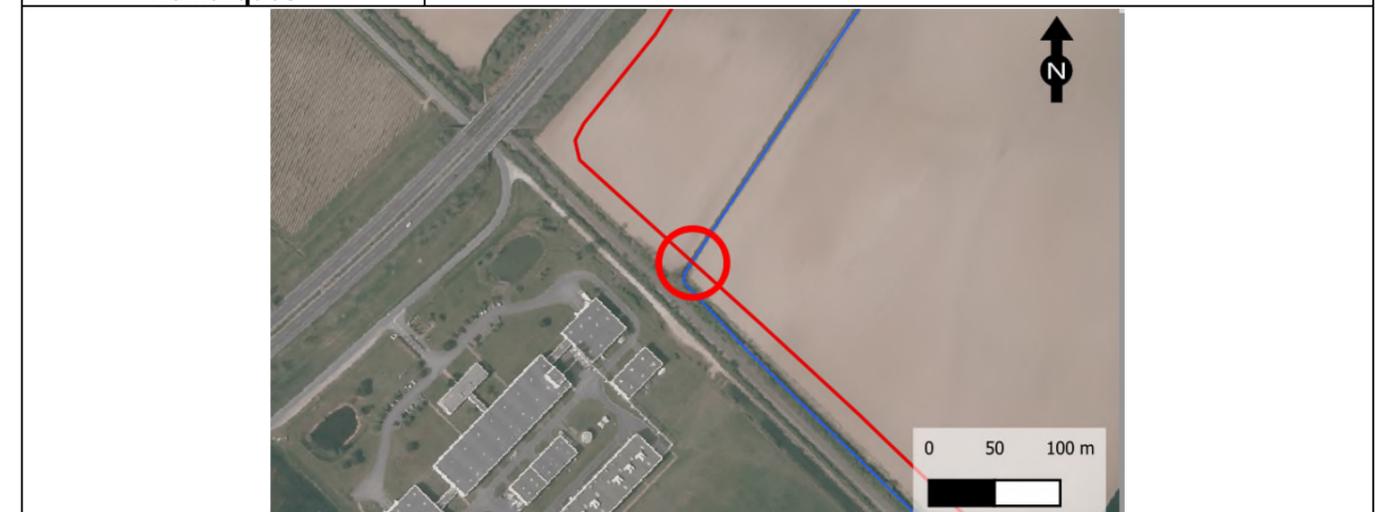
Occupation du sol	Rive droite : Culture (maïs) Rive gauche : Culture (maïs)
Remarques	A sec
