# FICHE N°52.1 : LE CANDOU / RUISSEAU DE CANDOUR (ZI 20)

Département	Tarn (81)
Commune et lieu-dit	Brens
PK (Point kilométrique)	51.476
Unité hydrographique de référence	Tarn aval
Sous bassin versant	Ruisseau de Saudronne

Le choix de la technique retenue pour la pose de la canalisation DN 200 Villariès-Albi est la souille.

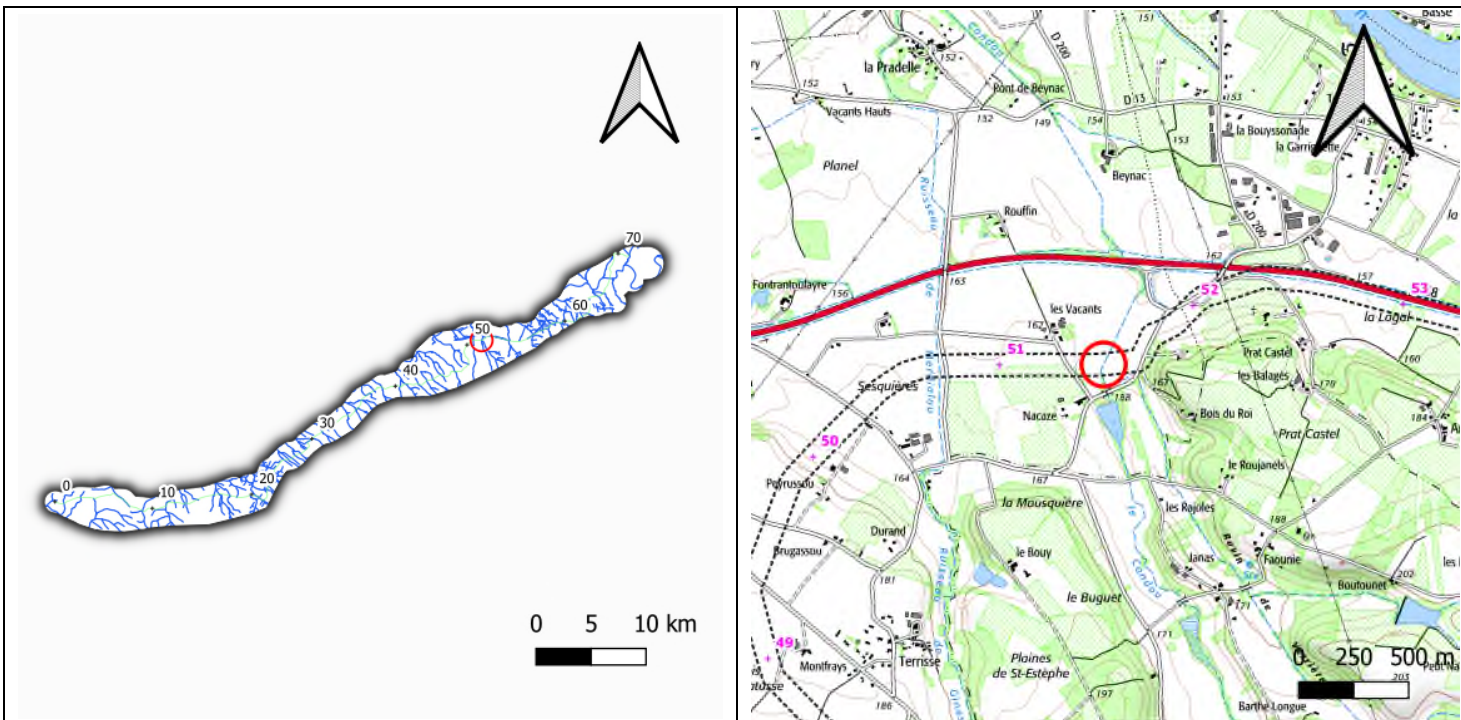
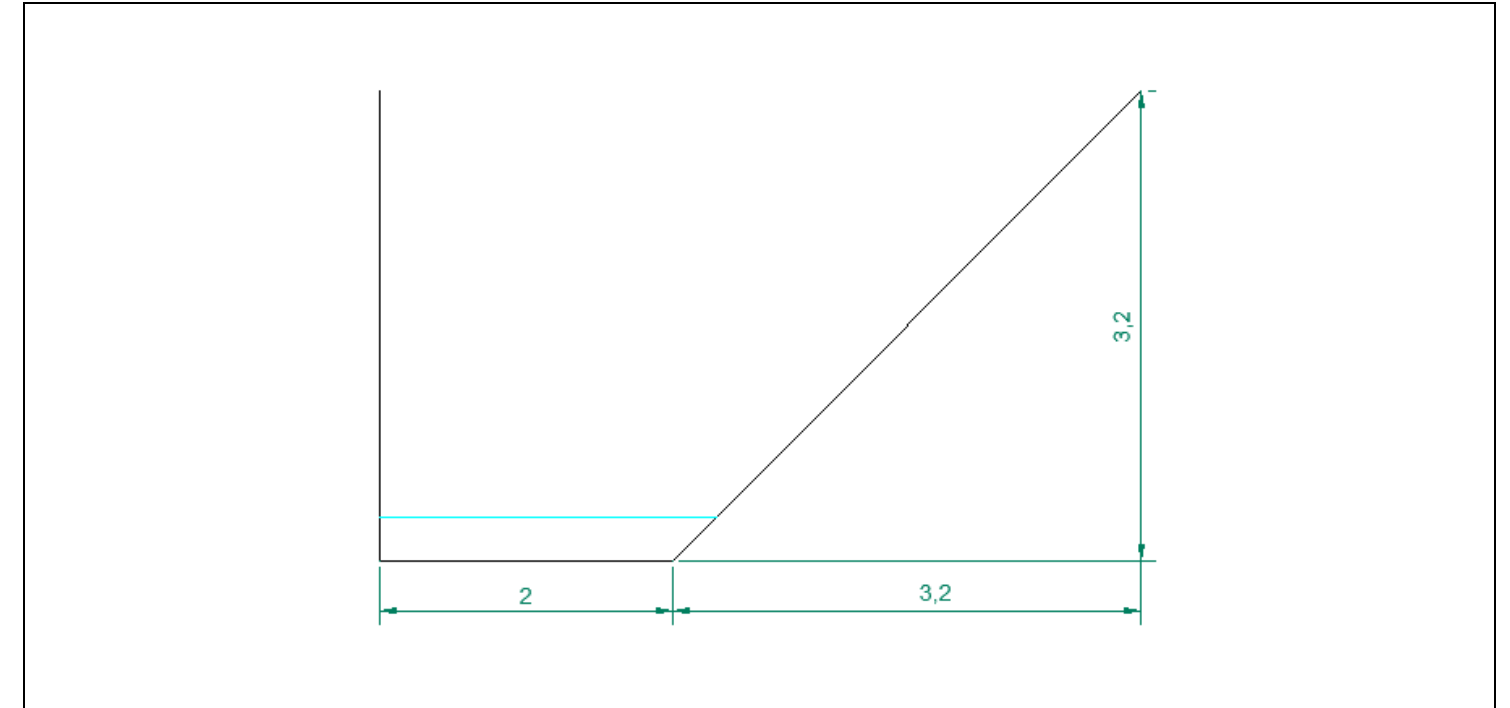
Occupation du sol	Rive droite : champ (maïs) Rive gauche : champ (maïs)
Remarques	Eaux stagnantes, trace d'érosion sur les berges

Les différents horizons de sols prélevés lors des travaux de creusement des tranchées seront conservés séparément afin de les replacer dans le même ordre et sans apport de matériaux une fois la canalisation en place. On favorisera le plus possible la revégétalisation naturelle des berges. En cas de confortement nécessaire, dans le cadre de ce projet, les seules techniques à utiliser seront des techniques de génie végétal (ensemencement et/ ou plantations, fascinage, lits de plants et plançons, ...).

TEREGA effectue généralement un suivi post travaux de la remise en état des berges de cours d'eau (sur une durée moyenne de 3 ans après travaux). Il s'agit notamment de vérifier la stabilité des berges, la reprise des végétaux, les conditions d'écoulement.
