# ÉLABORATION DU PLAN LOCAL D'URBANISME

## 5.8 Défense incendie

# DEFENSE INCENDIE VERIFICATION DES HYDRANTS

**VAUJANY**

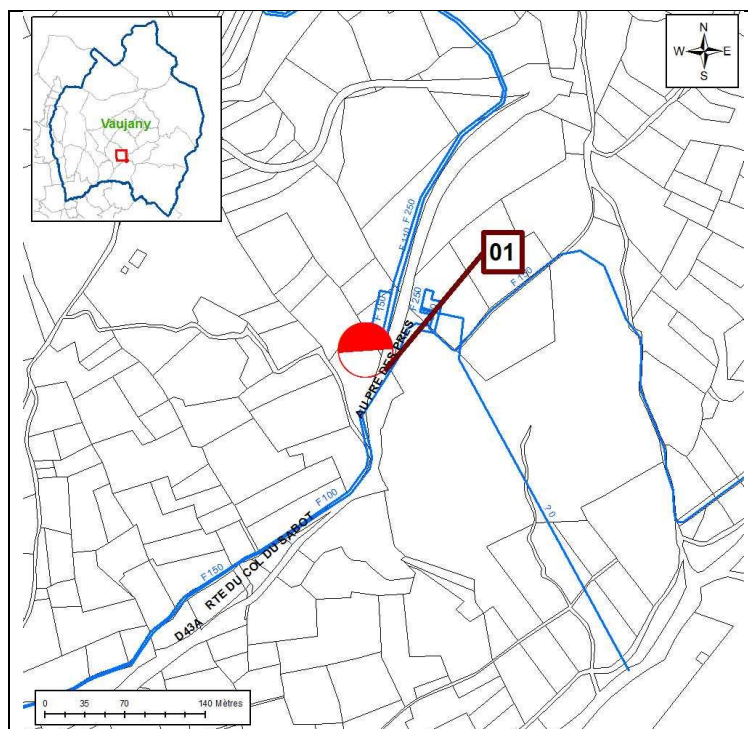
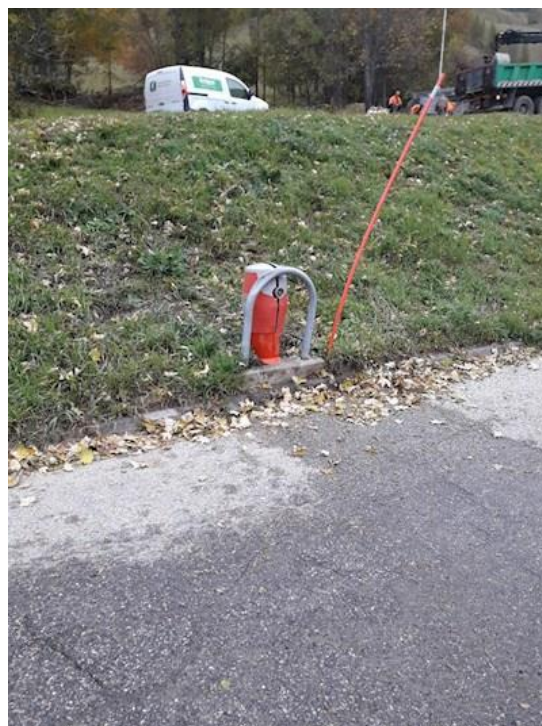
### Vérification et entretien Poteau d'incendie - N° 01

| Date | Nature | Opération réalisée | Rapport du technicien |
|---|---|---|---|
| 22/10/2020 | Vérification PI / BI | Contrôle du débit / pression | 2 capots HS + débit requis : NON |

Travaux à réaliser : Capot / coffre à changer

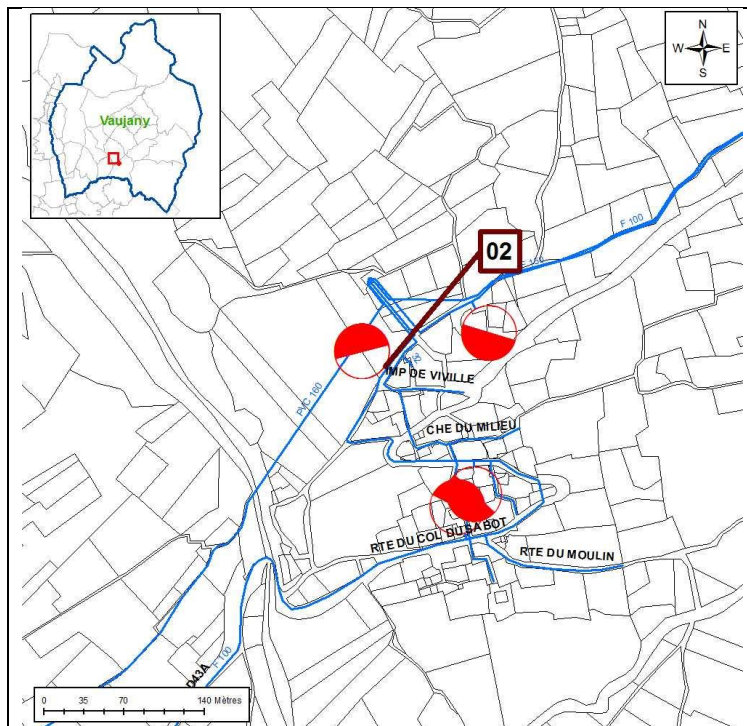
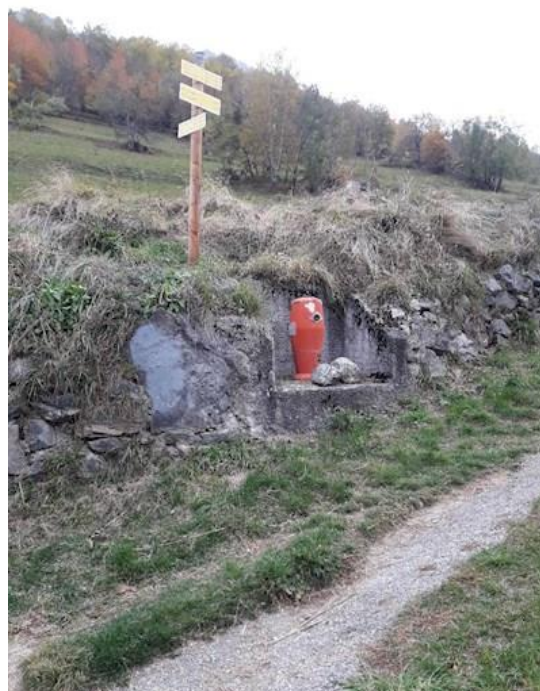
## Vérification et entretien Poteau d'incendie - N° 02

| Date | Nature | Opération réalisée | Rapport du technicien |
|---|---|---|---|
| 22/10/2020 | Vérification PI / BI | Contrôle du débit / pression | Fuite sur joint torique tête de poteau |

Travaux à réaliser : Etanchéité de la tête à reprendre

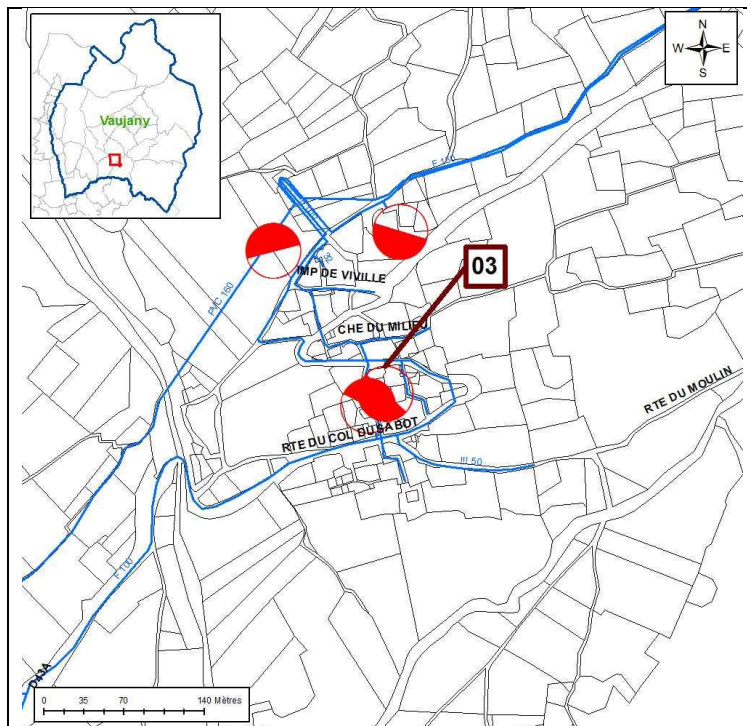
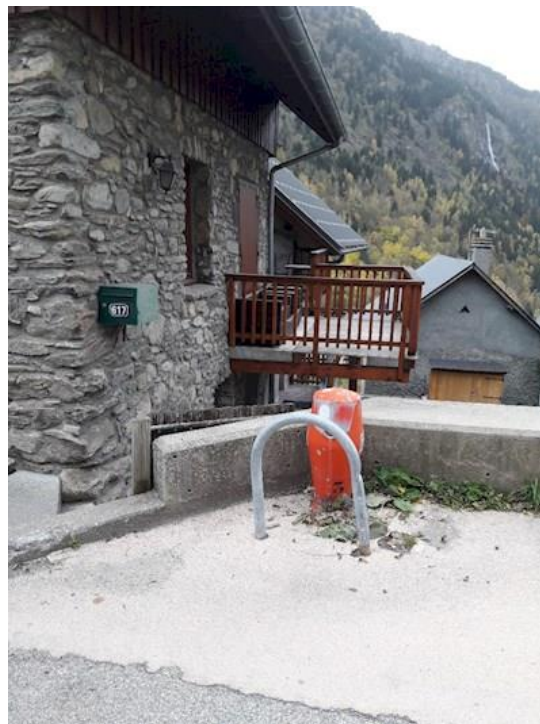
| Date | Nature | Opération réalisée | Rapport du technicien |
|---|---|---|---|
| 22/10/2020 | Vérification PI / BI | Contrôle du débit / pression | RAS |

Travaux à réaliser : 0

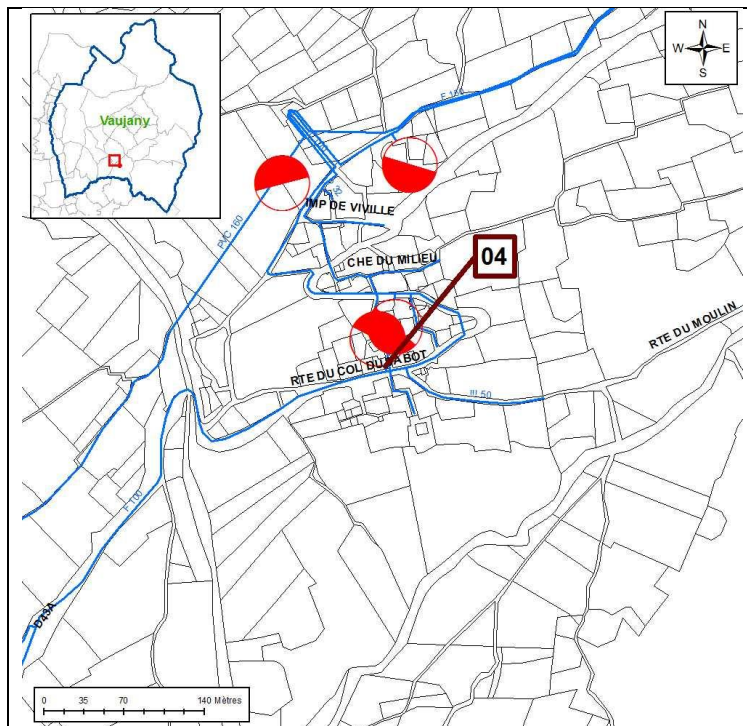
## Vérification et entretien Poteau d'incendie - N° 04

| Date | Nature | Opération réalisée | Rapport du technicien |
|---|---|---|---|
| 22/10/2020 | Vérification PI / BI | Contrôle du débit / pression | Numérotation à réaliser sur hydrant |

Travaux à réaliser : Numérotation à réaliser sur hydrant

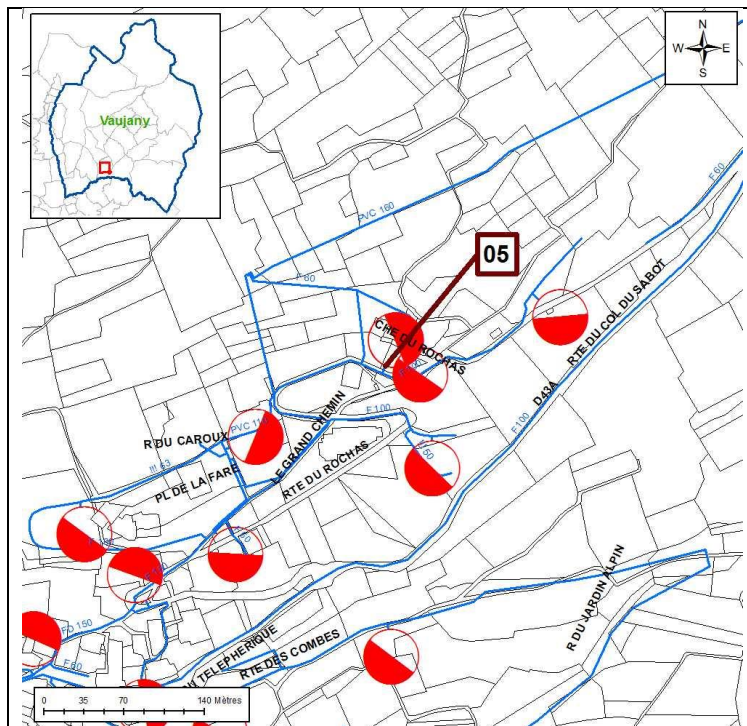
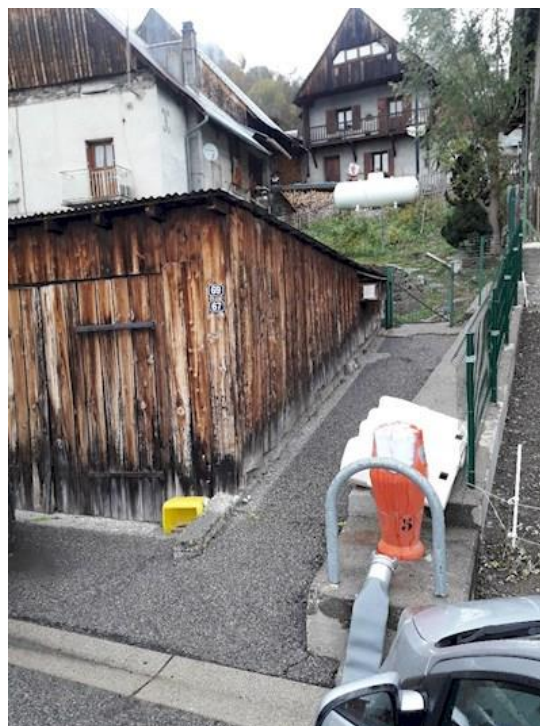
| Date | Nature | Opération réalisée | Rapport du technicien |
|---|---|---|---|
| 22/10/2020 | Vérification PI / BI | Contrôle du débit / pression | RAS |

Travaux à réaliser : 0

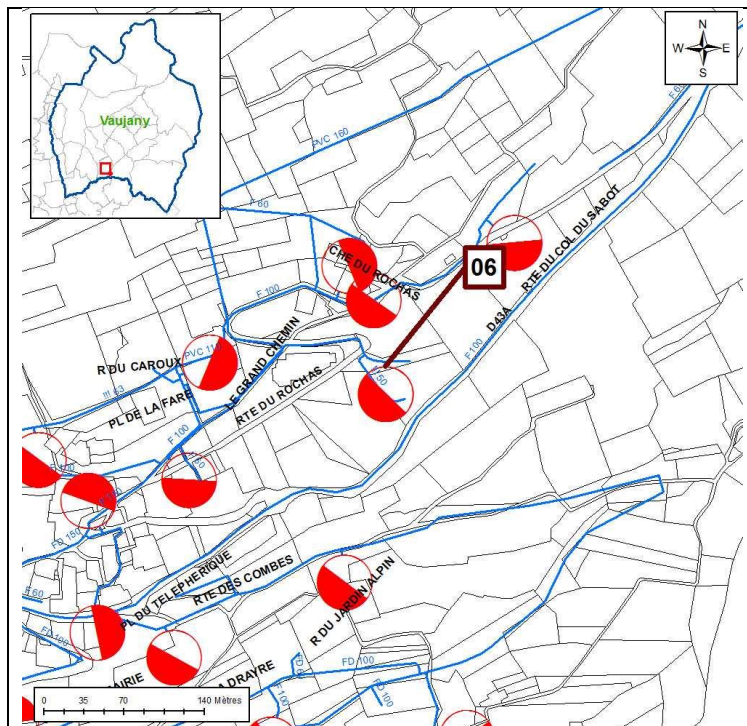
## Vérification et entretien Poteau d'incendie - N° 06

| Date | Nature | Opération réalisée | Rapport du technicien |
|---|---|---|---|
| 22/10/2020 | Vérification PI / BI | Contrôle du débit / pression | Graffiti sur capot, |

Travaux à réaliser : Refaire peinture

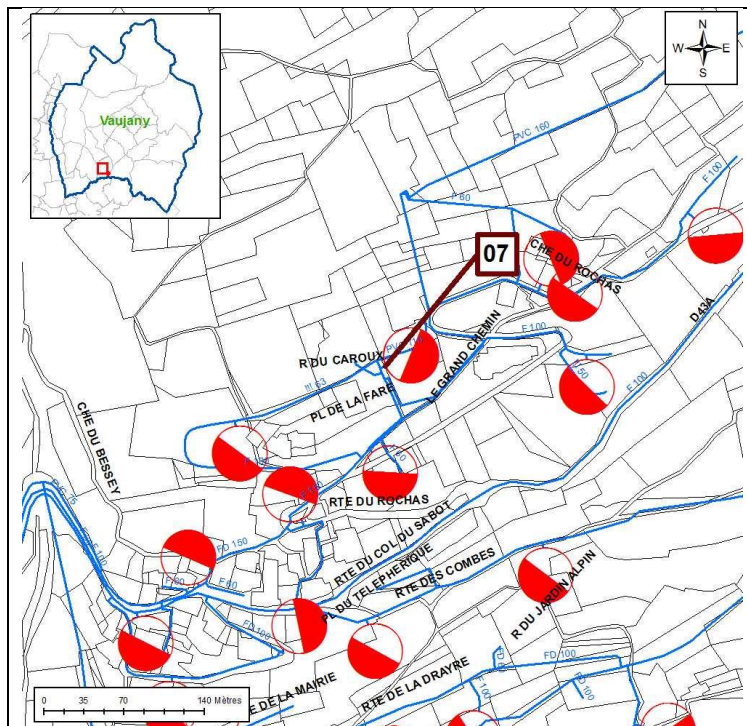
## Vérification et entretien Poteau d'incendie - N° 07

| Date | Nature | Opération réalisée | Rapport du technicien |
|---|---|---|---|
| 22/10/2020 | Vérification PI / BI | Contrôle du débit / pression | Numérotation à réaliser sur hydrant |

Travaux à réaliser : Numérotation à réaliser sur hydrant

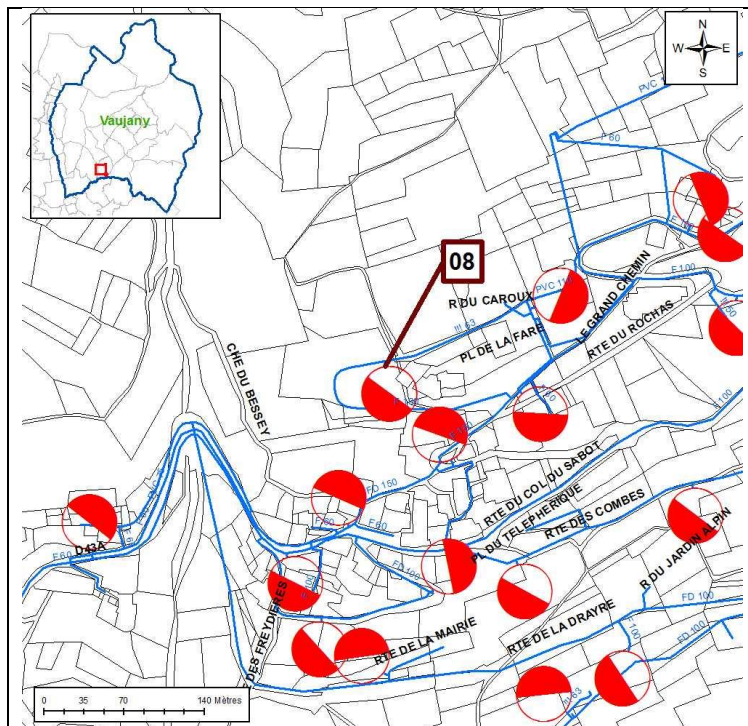
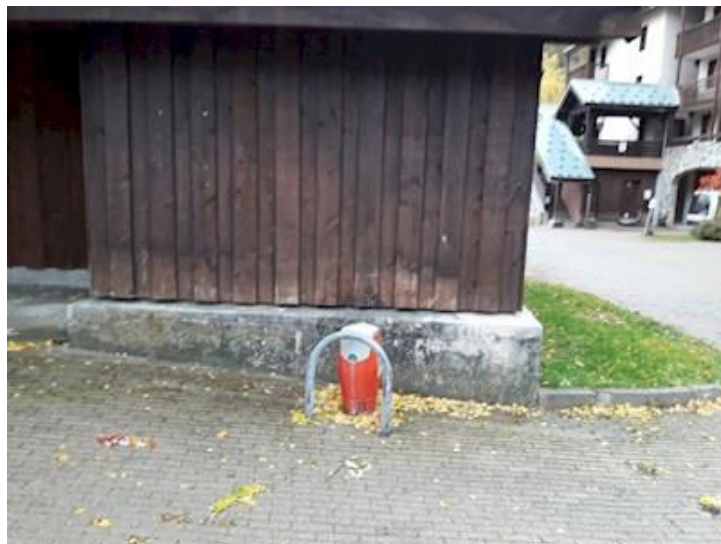
## Vérification et entretien Poteau d'incendie - N° 08

| Date | Nature | Opération réalisée | Rapport du technicien |
|---|---|---|---|
| 22/10/2020 | Vérification PI / BI | Contrôle du débit / pression | Joint de bouchon DN 65 à changer, |

Travaux à réaliser : Joint de bouchon de 65 à changer

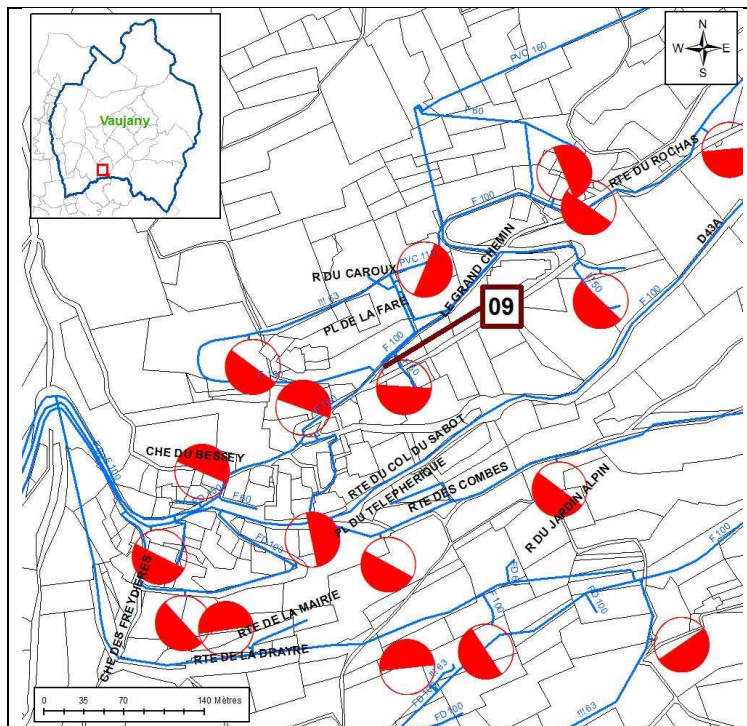
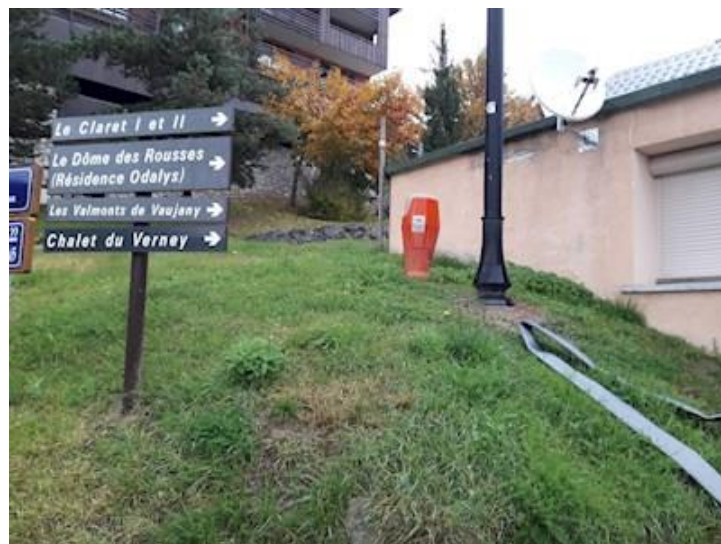
| Date | Nature | Opération réalisée | Rapport du technicien |
|---|---|---|---|
| 22/10/2020 | Vérification PI / BI | Contrôle du débit / pression | RAS |

Travaux à réaliser : 0

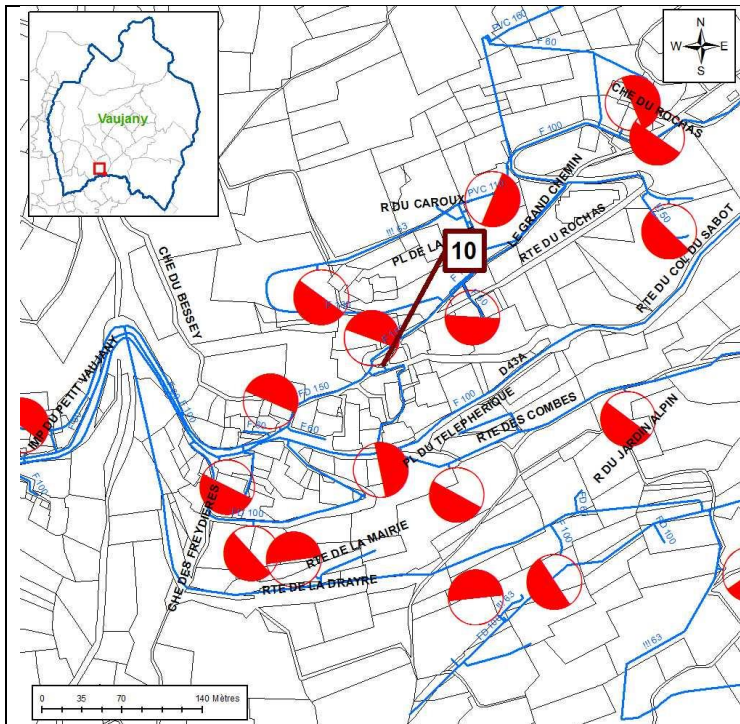
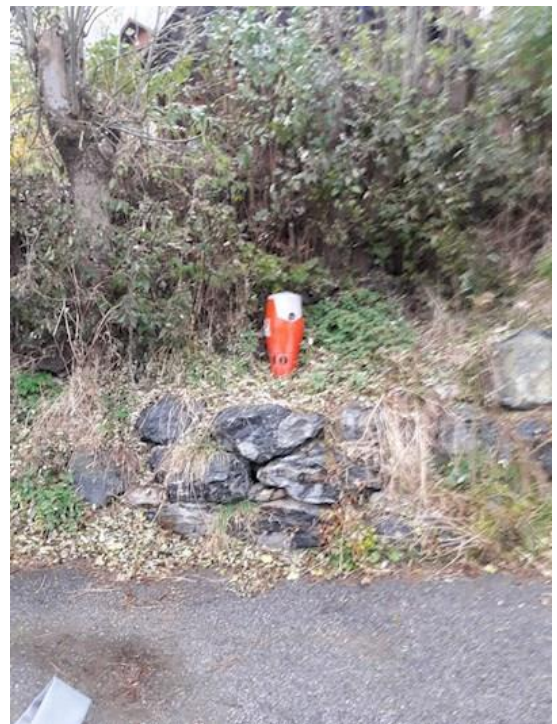
| Date | Nature | Opération réalisée | Rapport du technicien |
|---|---|---|---|
| 22/10/2020 | Vérification PI / BI | Contrôle du débit / pression | RAS |

Travaux à réaliser : 0

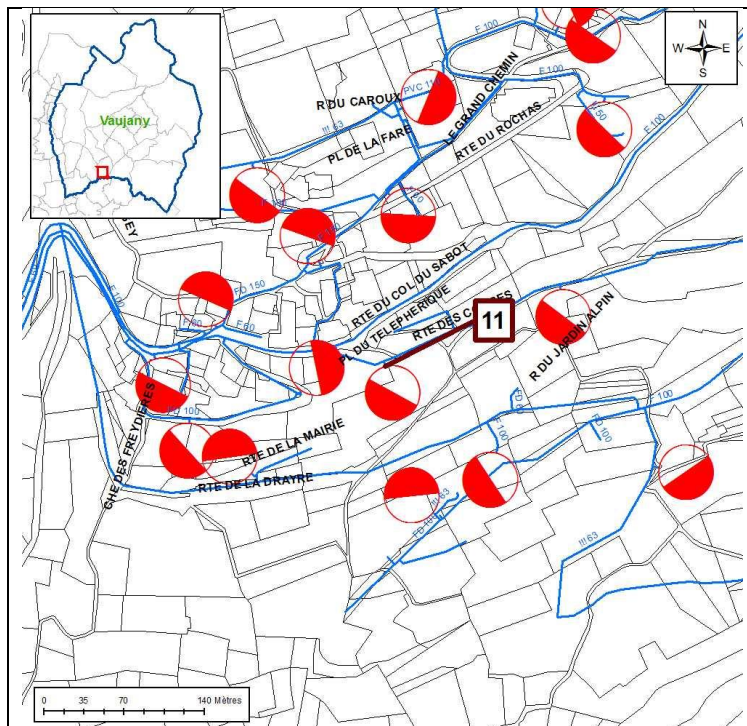
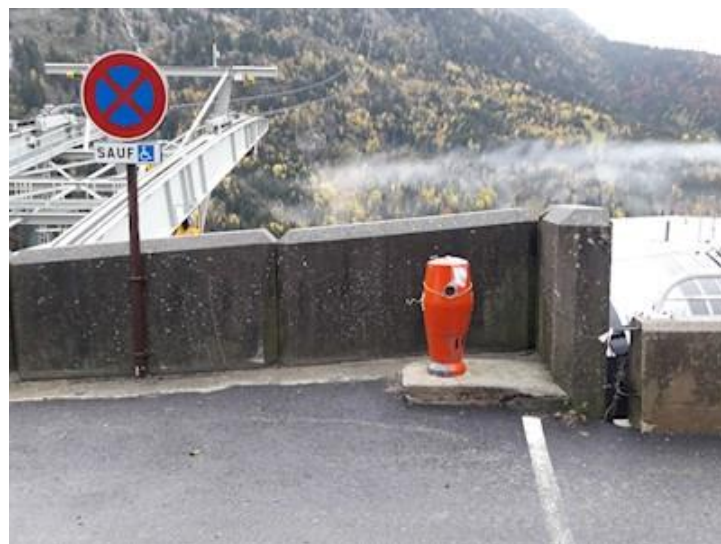
## Vérification et entretien Poteau d'incendie - N° 11

| Date | Nature | Opération réalisée | Rapport du technicien |
|---|---|---|---|
| 23/10/2020 | Vérification PI / BI | Contrôle du débit / pression | 2 capots à changer HS |

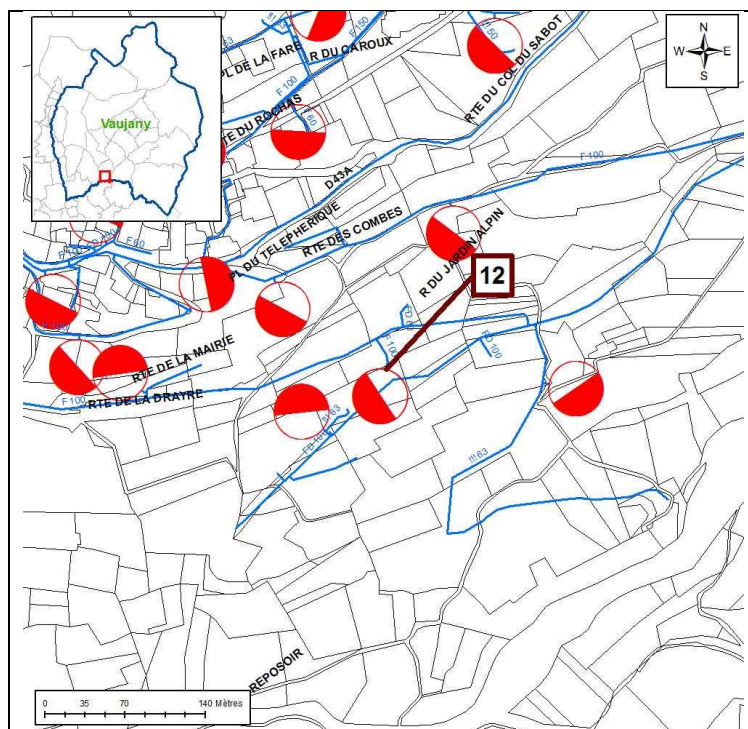
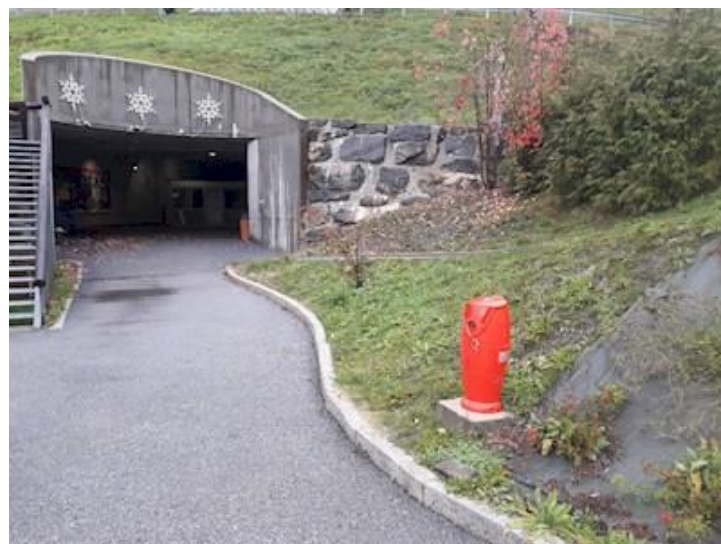
| Date | Nature | Opération réalisée | Rapport du technicien |
|---|---|---|---|
| 23/10/2020 | Vérification PI / BI | Contrôle du débit / pression | RAS |

Travaux à réaliser : 0

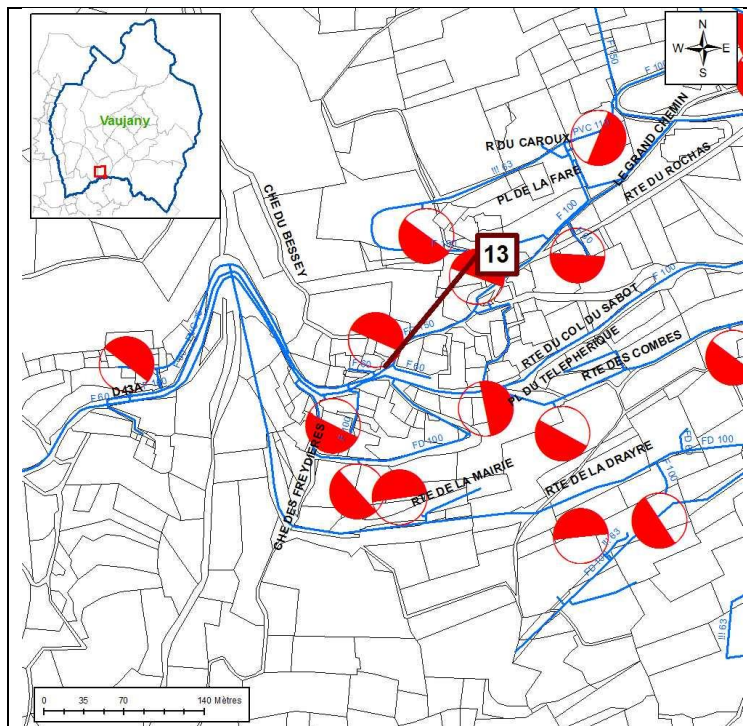
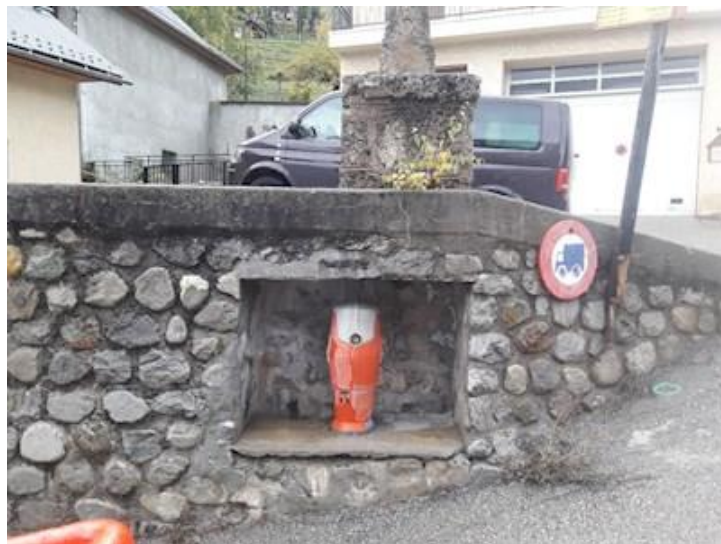
| Date | Nature | Opération réalisée | Rapport du technicien |
|---|---|---|---|
| 23/10/2020 | Vérification PI / BI | Contrôle du débit / pression | RAS |

Travaux à réaliser : 0

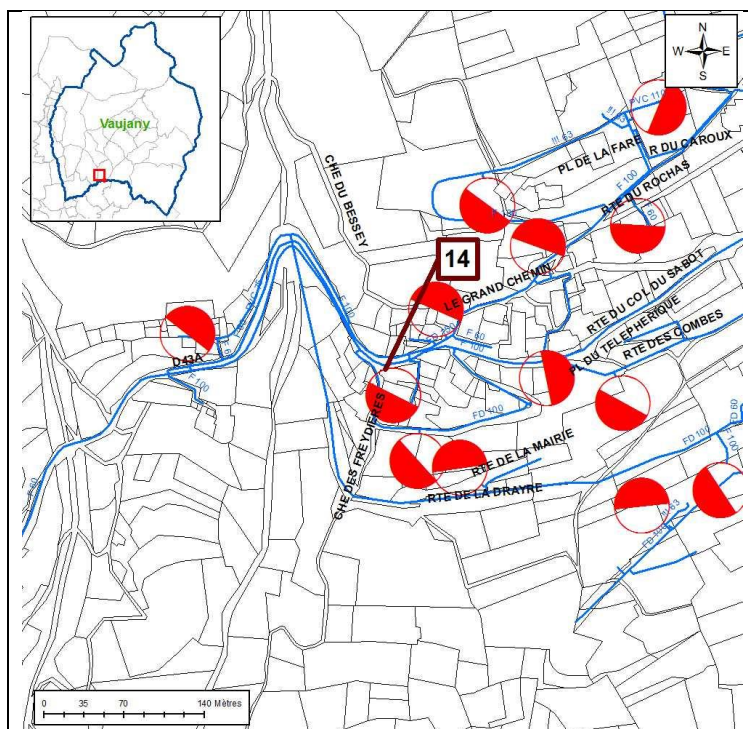
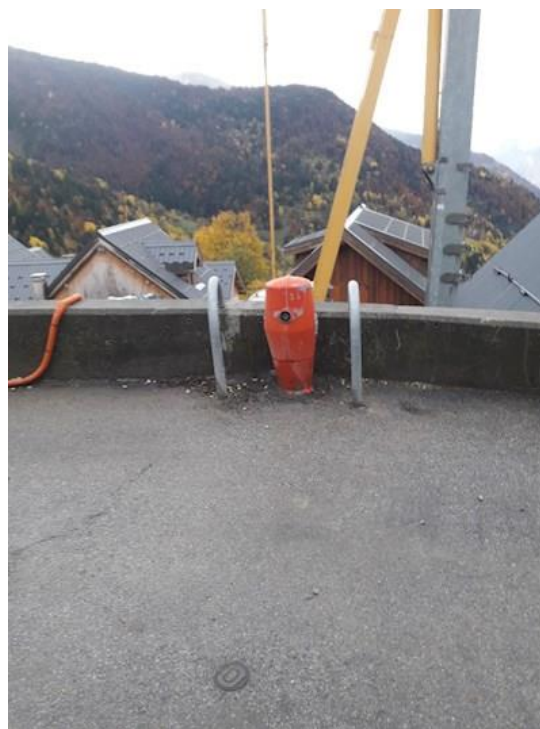
| Date | Nature | Opération réalisée | Rapport du technicien |
|---|---|---|---|
| 23/10/2020 | Vérification PI / BI | Contrôle du débit / pression | Bouche de prise en 100 à changer + numérotation à réaliser sur hydrant., |

Travaux à réaliser : Numérotation à réaliser sur hydrant  
 Raccords dissymétriques DN 100 hors service à changer

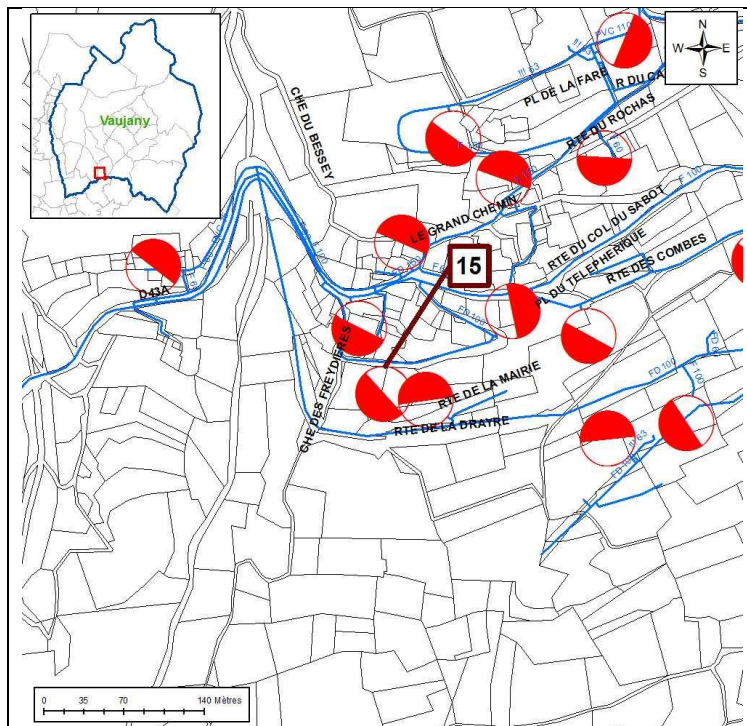
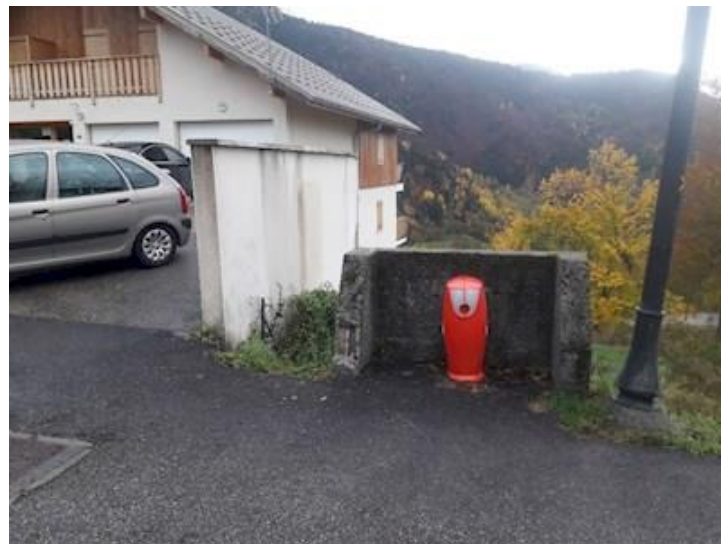
| Date | Nature | Opération réalisée | Rapport du technicien |
|---|---|---|---|
| 23/10/2020 | Vérification PI / BI | Contrôle du débit / pression | Numérotation à réaliser sur hydrant |

**Travaux à réaliser :** Numérotation à réaliser sur hydrant

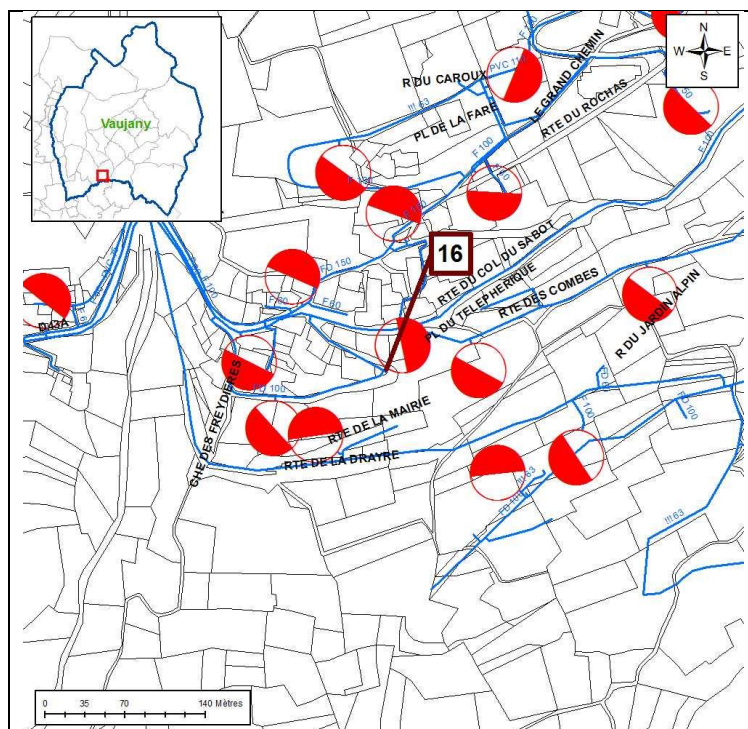
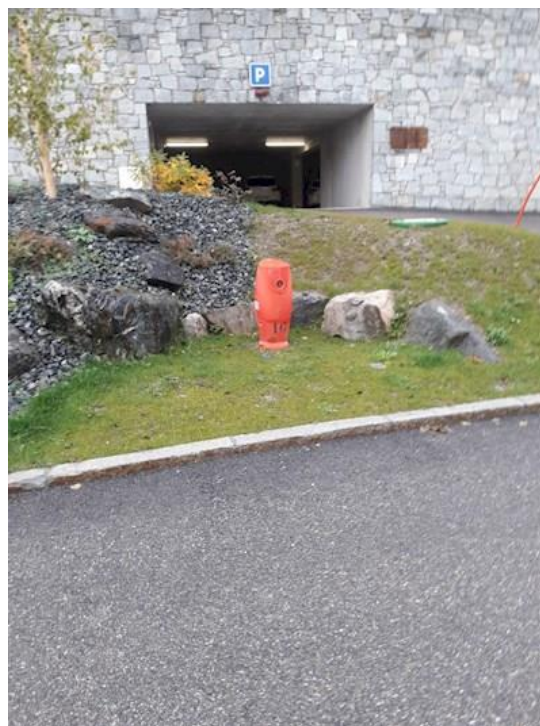
| Date | Nature | Opération réalisée | Rapport du technicien |
|---|---|---|---|
| 23/10/2020 | Vérification PI / BI | Contrôle du débit / pression | RAS |

Travaux à réaliser : 0

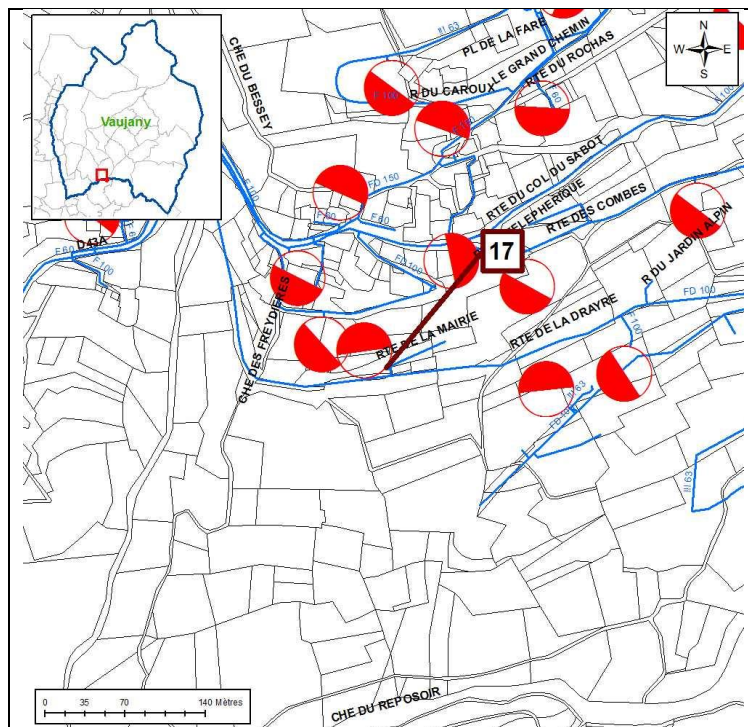
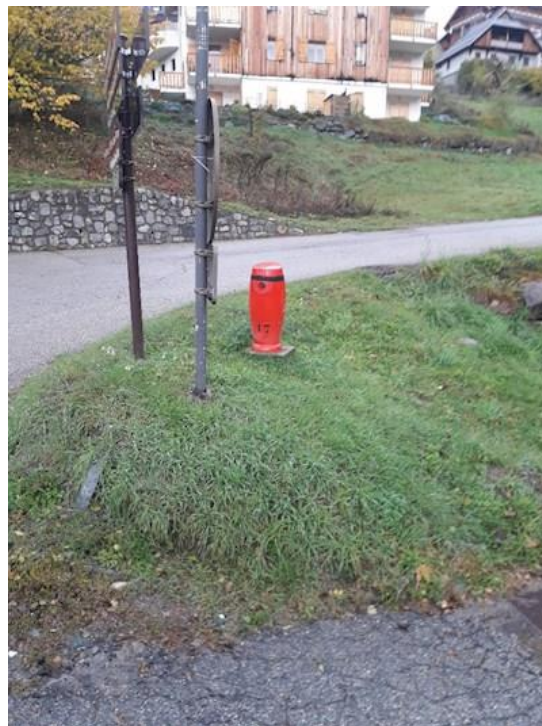
| Date | Nature | Opération réalisée | Rapport du technicien |
|---|---|---|---|
| 23/10/2020 | Vérification PI / BI | Contrôle du débit / pression | RAS |

Travaux à réaliser : 0

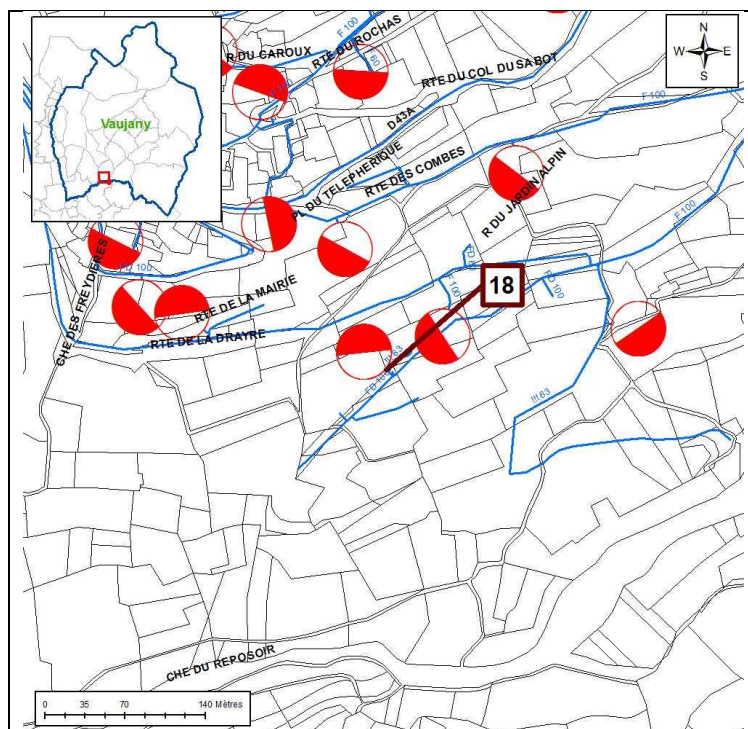
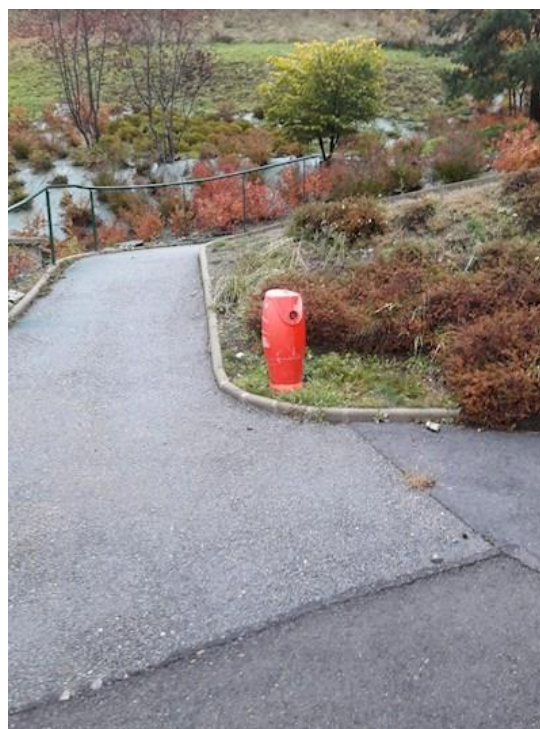
| Date | Nature | Opération réalisée | Rapport du technicien |
|---|---|---|---|
| 23/10/2020 | Vérification PI / BI | Contrôle du débit / pression | Numérotation à réaliser sur hydrant |

**Travaux à réaliser :** Numérotation à réaliser sur hydrant

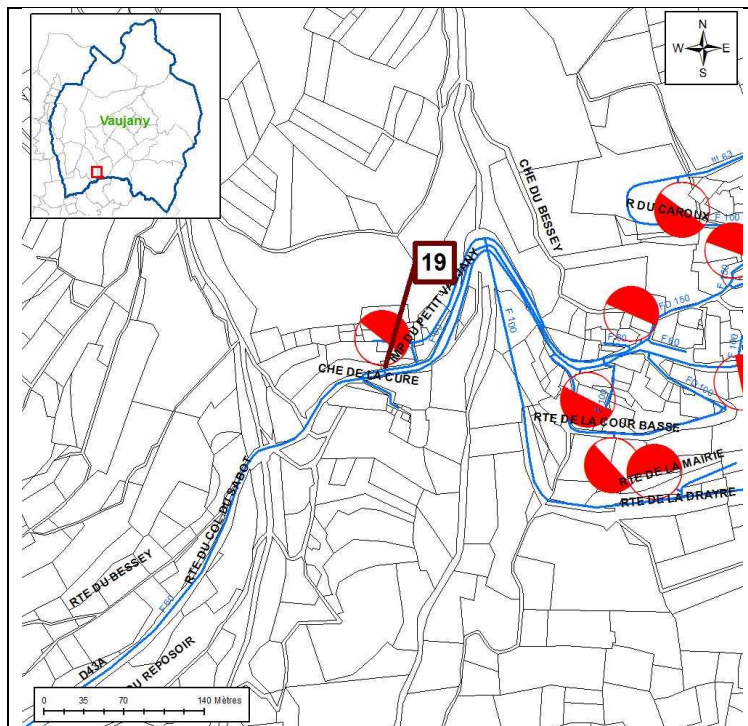
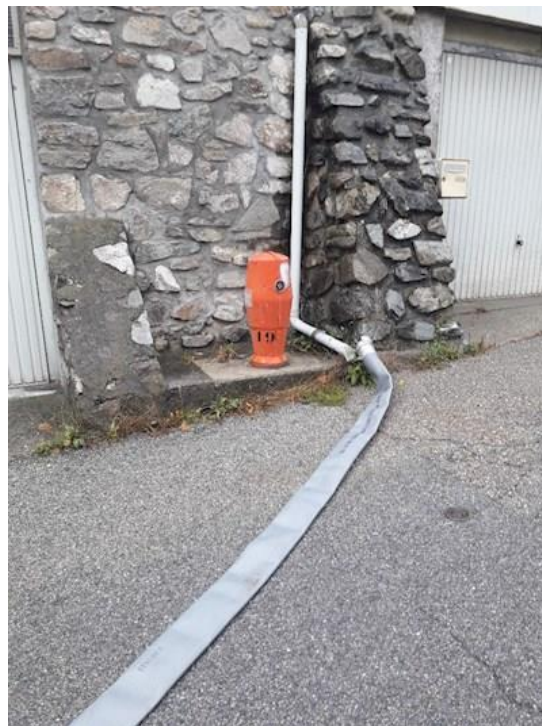
| Date | Nature | Opération réalisée | Rapport du technicien |
|---|---|---|---|
| 23/10/2020 | Vérification PI / BI | Contrôle du débit / pression | Fuite sur joint nez de poteau entre fut et nez, |

Travaux à réaliser : Fuite sur nez de poteau (entre fut et nez)

| N° / Diamètre / Adresse | Marque | Modèle | Travaux à effectuer |
|---|---|---|---|
| N°19 / 100 / Face à l'Eglise | Bayard | Emeraude | Fuite sur nez de poteau (entre fut et nez) |

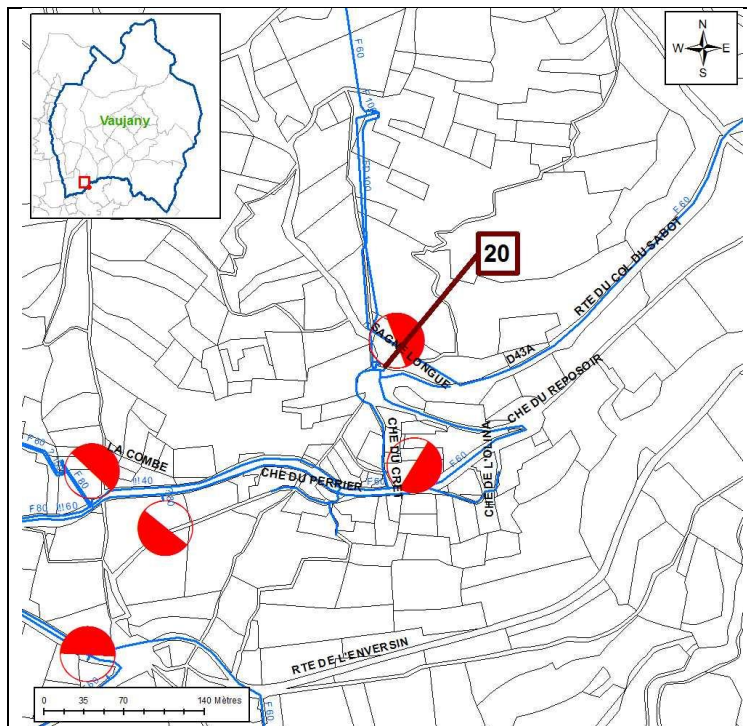
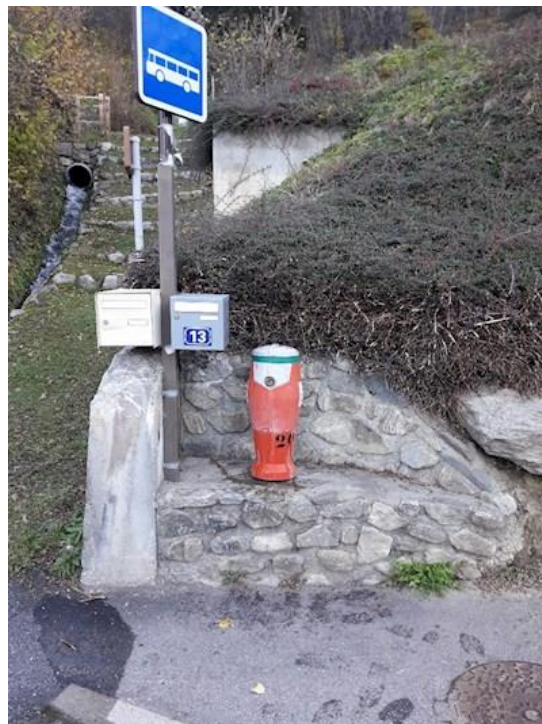
| Date | Nature | Opération réalisée | Rapport du technicien |
|---|---|---|---|
| 02/11/2020 | Vérification PI / BI | Contrôle du débit / pression | RAS |

Travaux à réaliser : 0

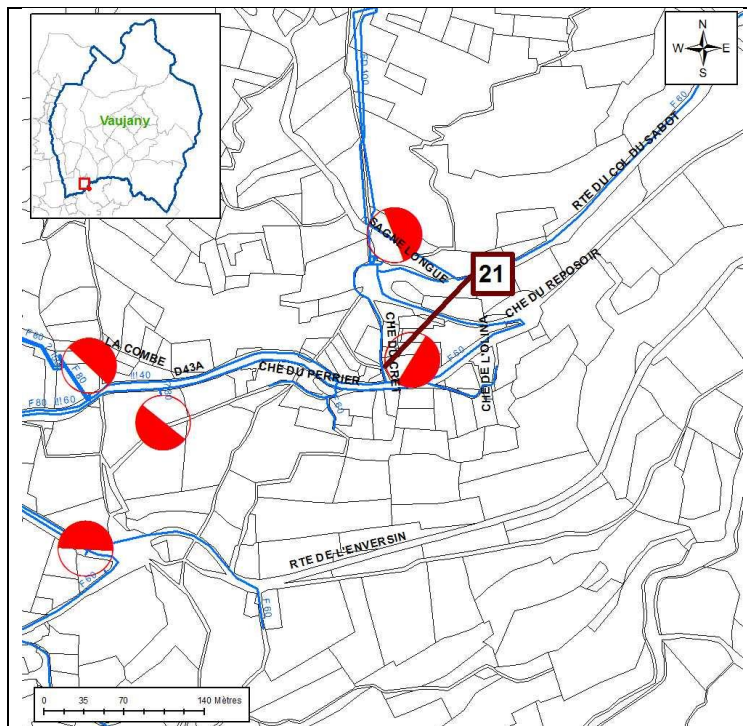
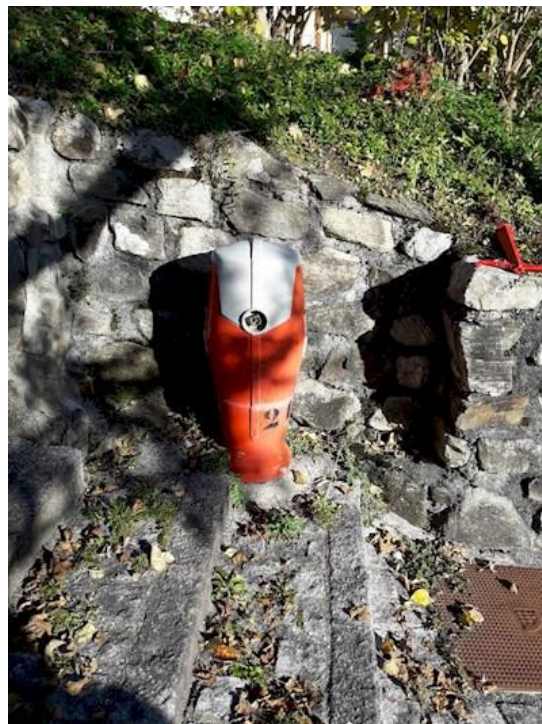
| Date | Nature | Opération réalisée | Rapport du technicien |
|---|---|---|---|
| 02/11/2020 | Vérification PI / BI | Contrôle du débit / pression | RAS |

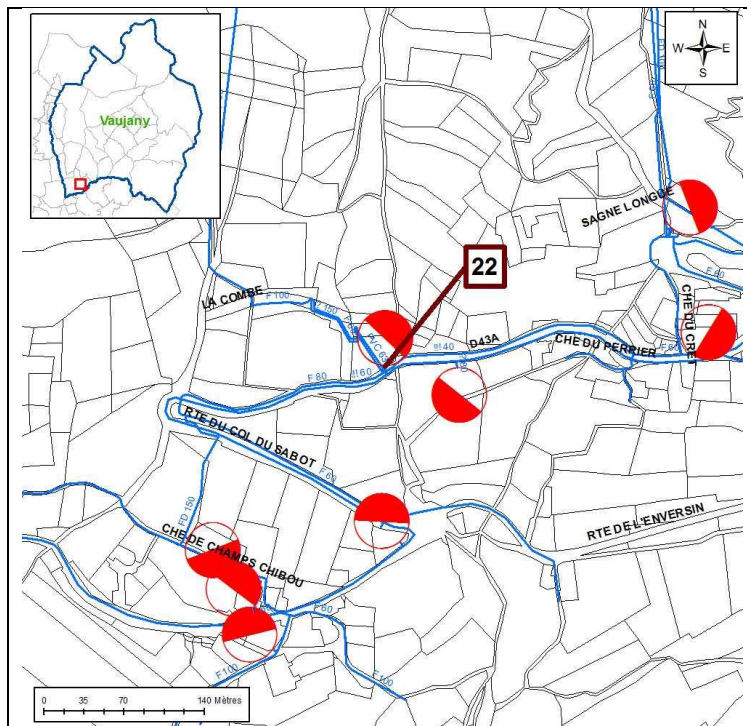
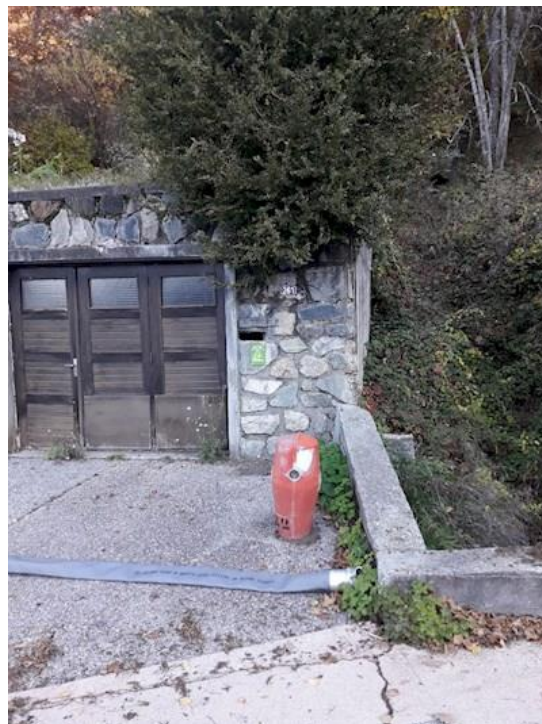
| Date | Nature | Opération réalisée | Rapport du technicien |
|---|---|---|---|
| 02/11/2020 | Vérification PI / BI | Contrôle du débit / pression | Capot sans serrure à remplacer, |

Travaux à réaliser : Capot / coffre à changer

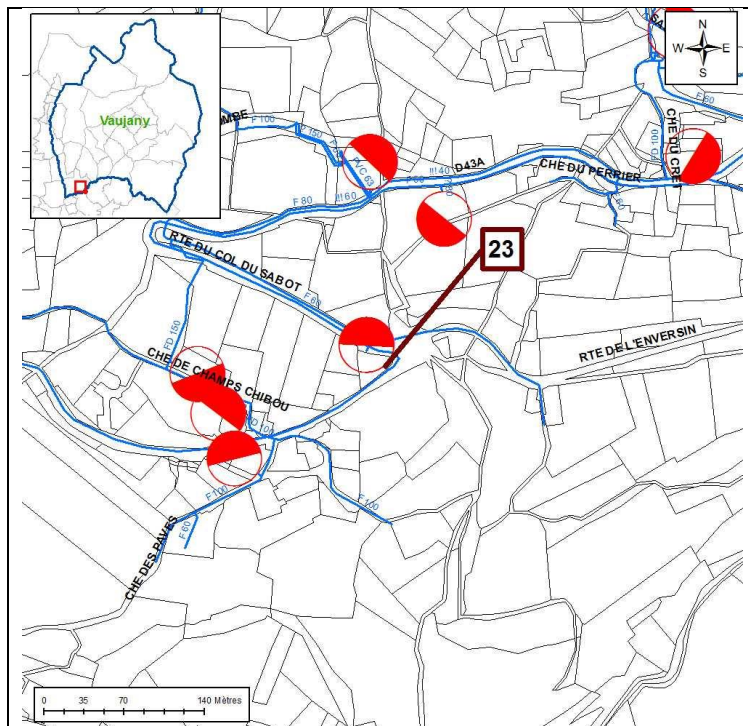
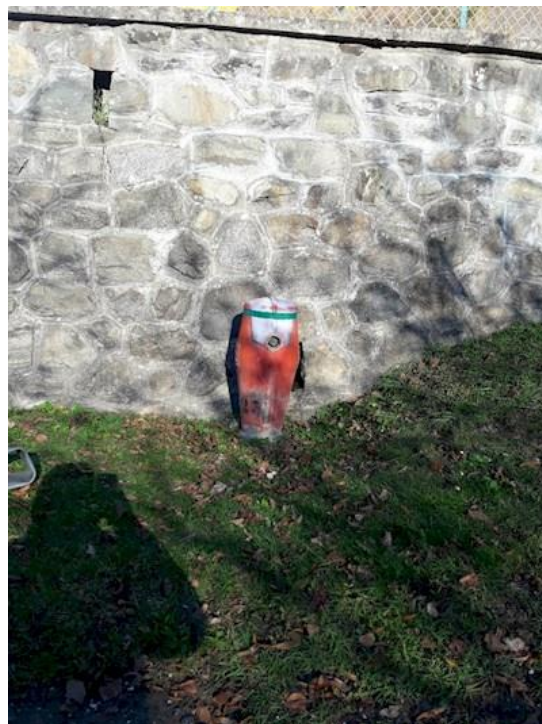
| Date | Nature | Opération réalisée | Rapport du technicien |
|---|---|---|---|
| 02/11/2020 | Vérification PI / BI | Contrôle du débit / pression | Débit requis : NON |

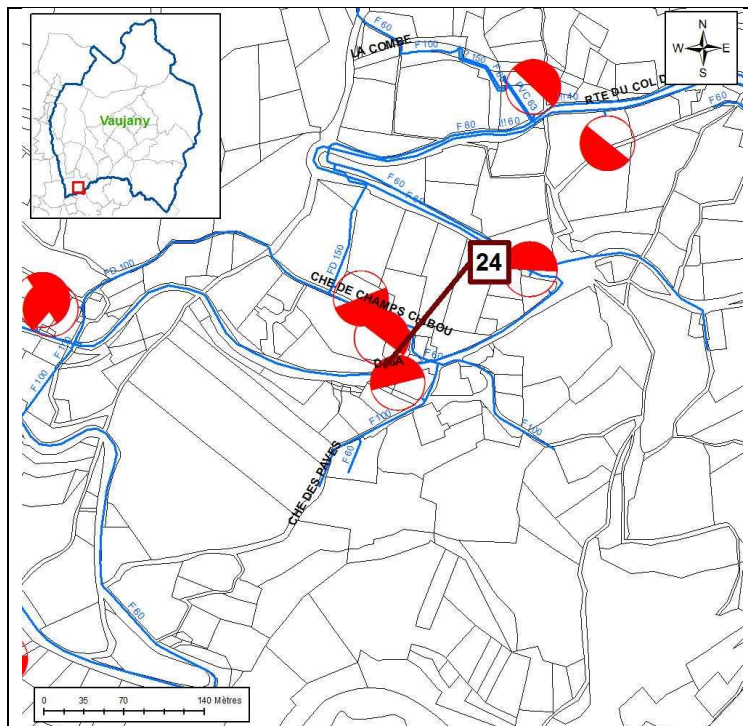
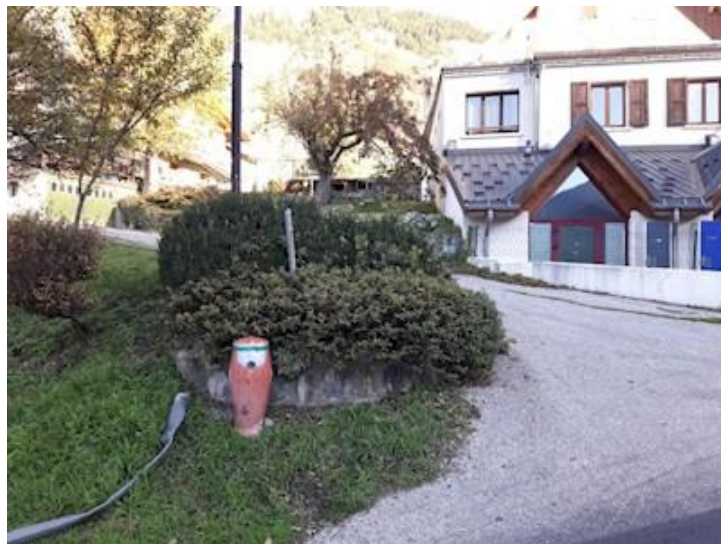
| Date | Nature | Opération réalisée | Rapport du technicien |
|---|---|---|---|
| 02/11/2020 | Vérification PI / BI | Contrôle du débit / pression | Débit requis : NON |
