# ÉLABORATION DU PLAN LOCAL D'URBANISME

## 5.8 Défense incendie

# DEFENSE INCENDIE VERIFICATION DES HYDRANTS

**VAUJANY**

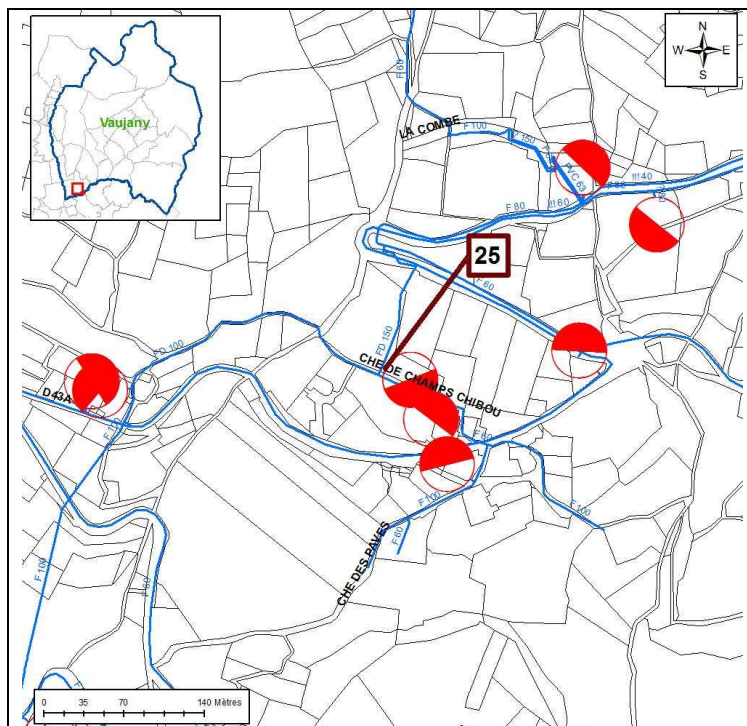
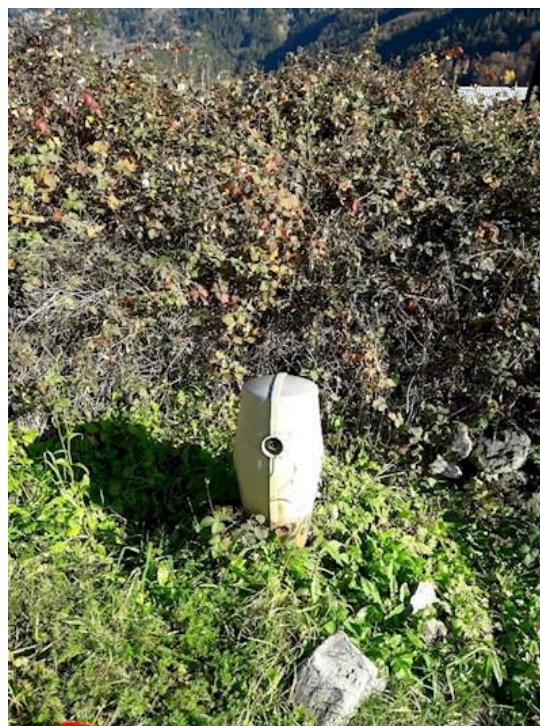
| Date | Nature | Opération réalisée | Rapport du technicien |
|---|---|---|---|
| 02/11/2020 | Vérification PI / BI | Contrôle du débit / pression | RAS |

Travaux à réaliser : 0

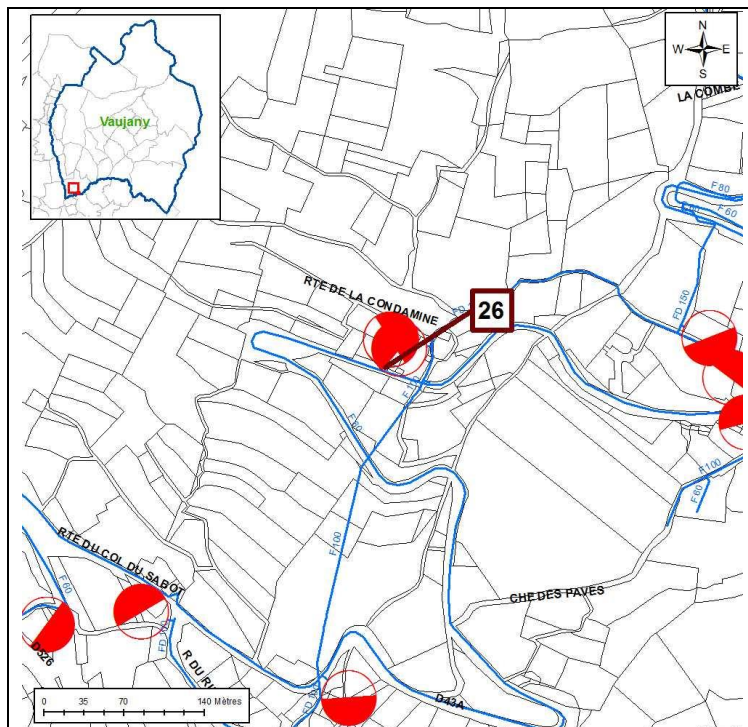
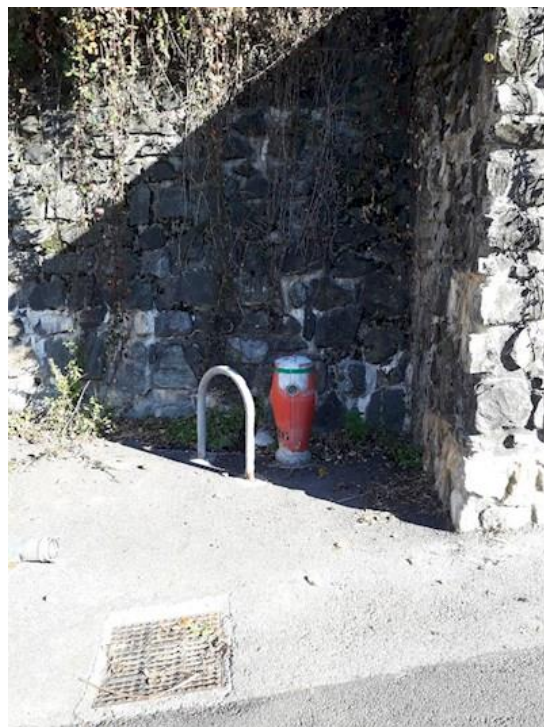
| Date | Nature | Opération réalisée | Rapport du technicien |
|---|---|---|---|
| 02/11/2020 | Vérification PI / BI | Contrôle du débit / pression | 2 capots à changer HS + débit requis : NON, |

Travaux à réaliser : Capot / coffre à changer

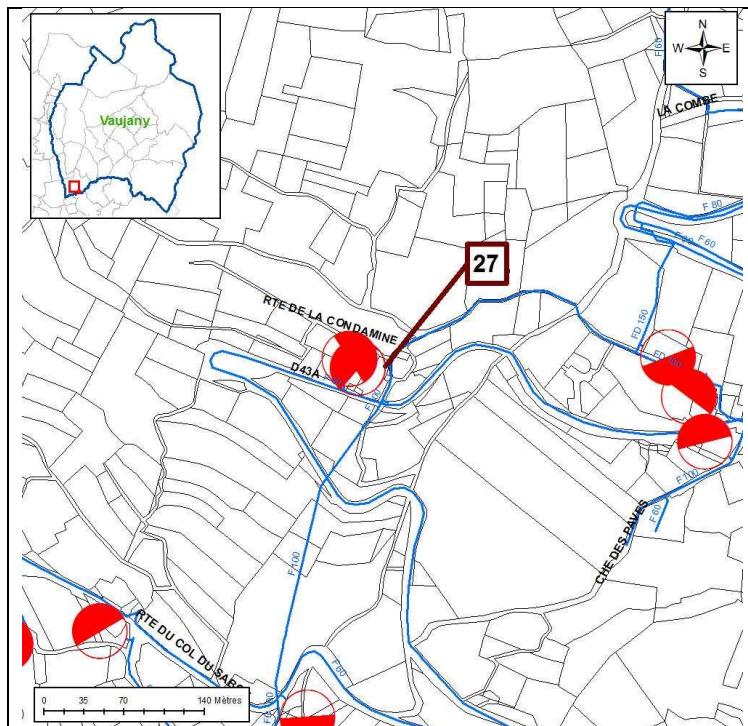
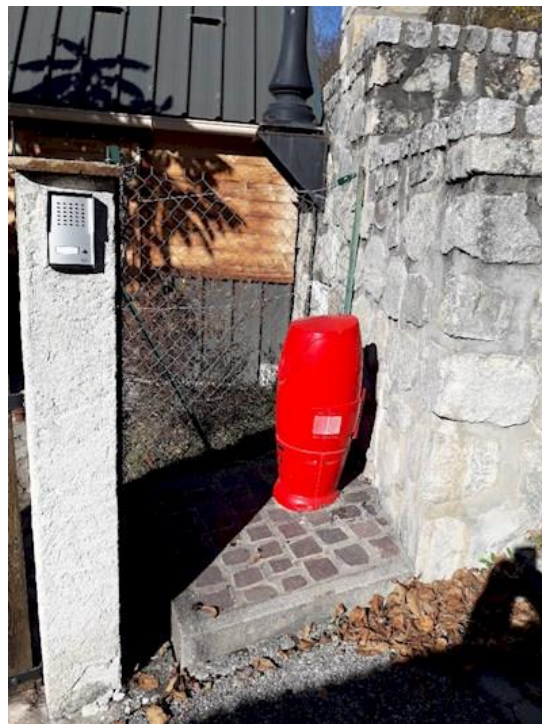
| Date | Nature | Opération réalisée | Rapport du technicien |
|---|---|---|---|
| 02/11/2020 | Vérification PI / BI | Contrôle du débit / pression | RAS |

Travaux à réaliser : 0

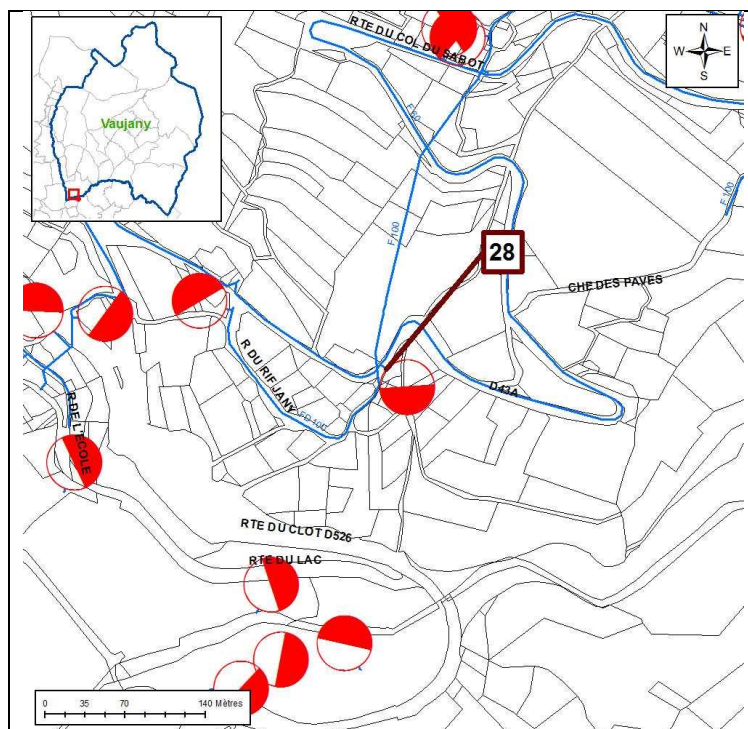
| Date | Nature | Opération réalisée | Rapport du technicien |
|---|---|---|---|
| 02/11/2020 | Vérification PI / BI | Contrôle du débit / pression | Débit requis : NON |

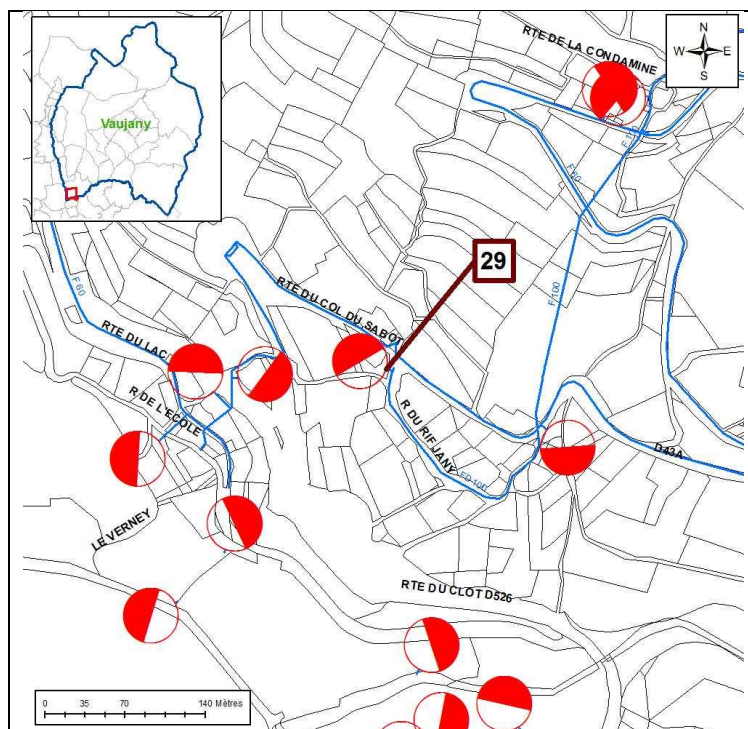
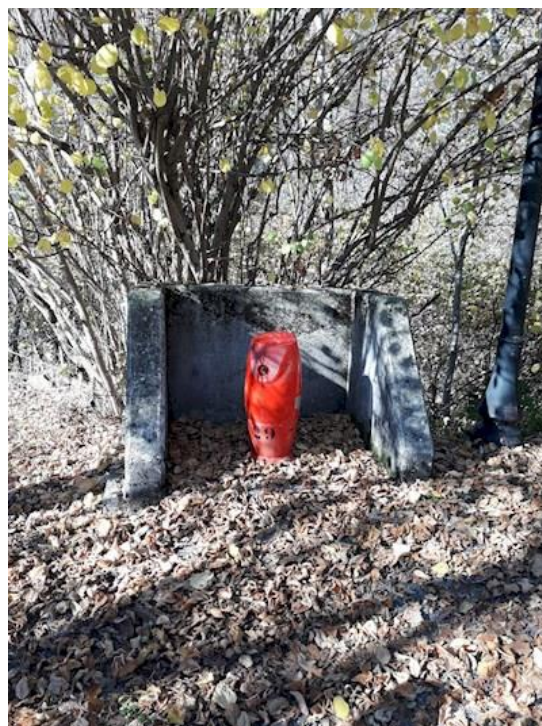
| Date | Nature | Opération réalisée | Rapport du technicien |
|---|---|---|---|
| 02/11/2020 | Vérification PI / BI | Contrôle du débit / pression | RAS |

Travaux à réaliser : 0

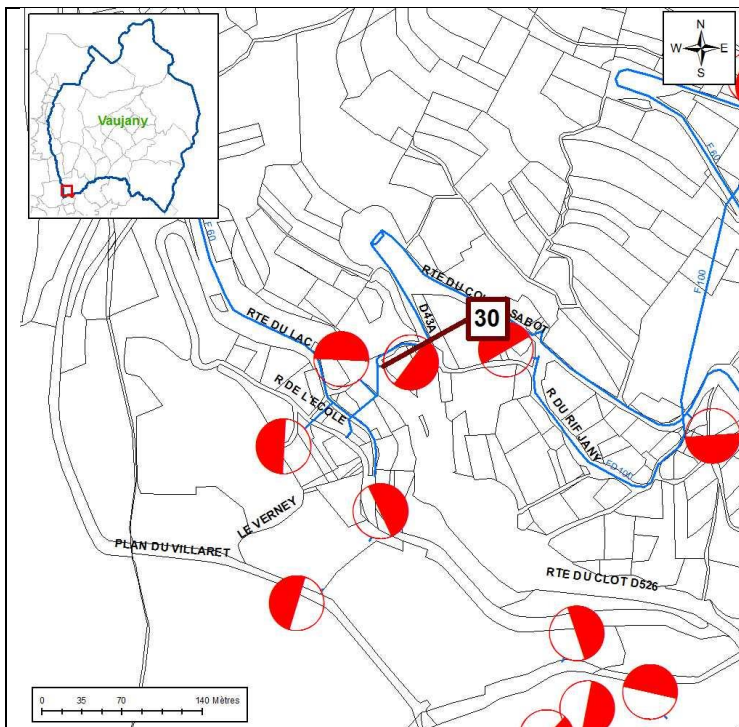
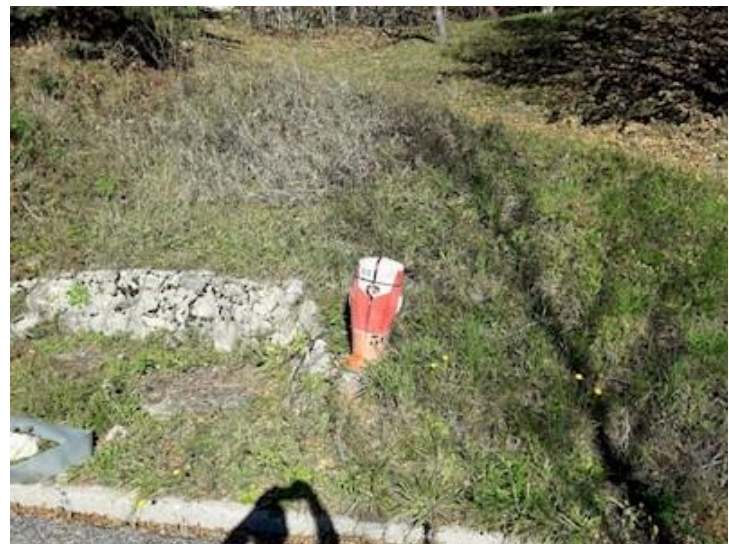
| Date | Nature | Opération réalisée | Rapport du technicien |
|---|---|---|---|
| 02/11/2020 | Vérification PI / BI | Contrôle du débit / pression | 2 capots HS + débit requis : NON |

Travaux à réaliser : Capot / coffre à changer

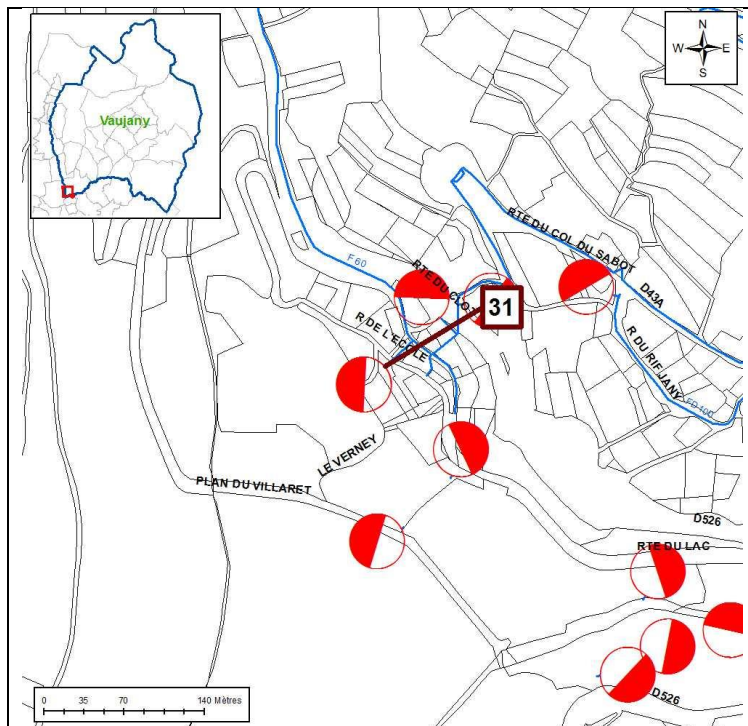
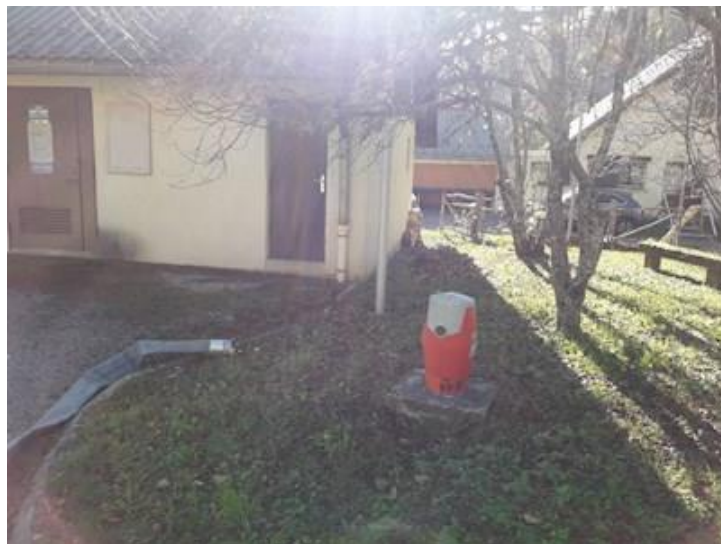
| Date | Nature | Opération réalisée | Rapport du technicien |
|---|---|---|---|
| 02/11/2020 | Vérification PI / BI | Contrôle du débit / pression | RAS |

Travaux à réaliser : 0

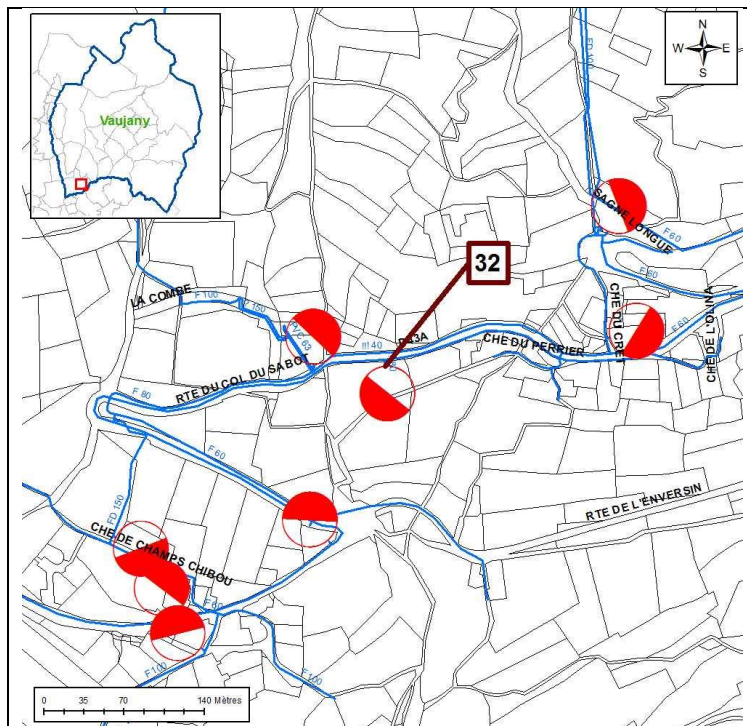
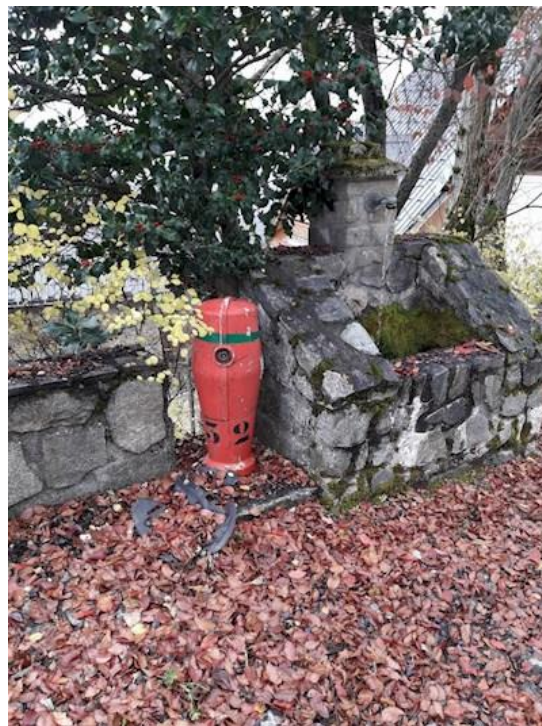
| Date | Nature | Opération réalisée | Rapport du technicien |
|---|---|---|---|
| 04/11/2020 | Vérification PI / BI | Contrôle du débit / pression | RAS |

Travaux à réaliser : 0

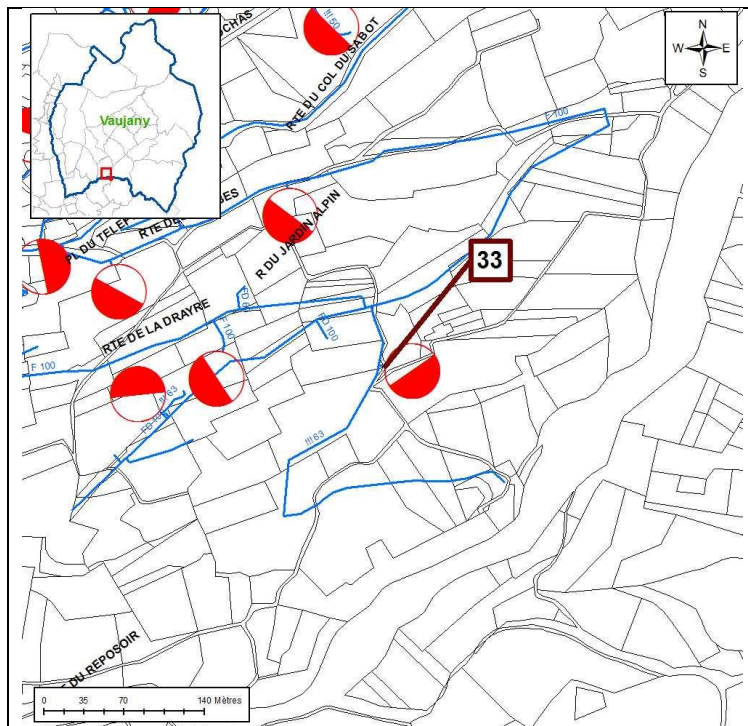
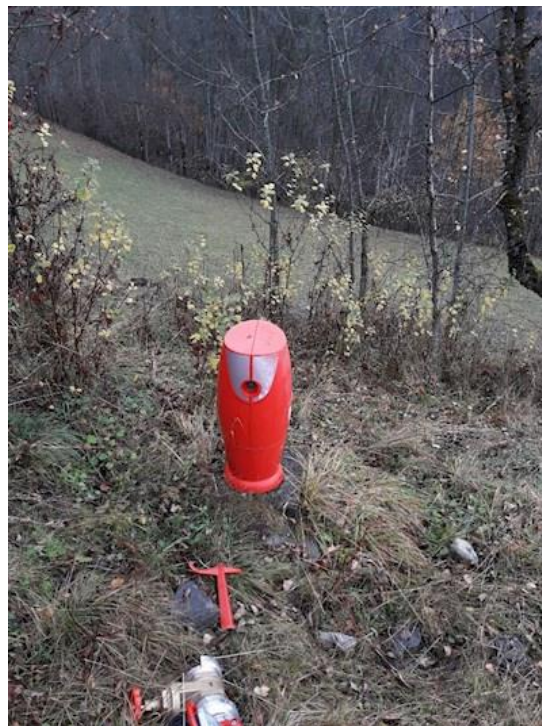
| Date | Nature | Opération réalisée | Rapport du technicien |
|---|---|---|---|
| 04/11/2020 | Vérification PI / BI | Contrôle du débit / pression | Numérotation à réaliser sur hydrant |

Travaux à réaliser : Numérotation à réaliser sur hydrant

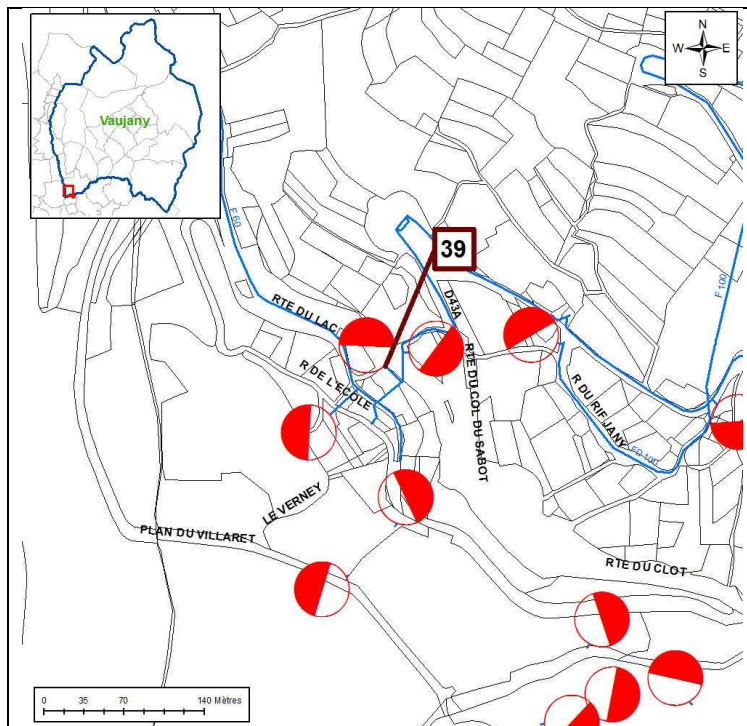
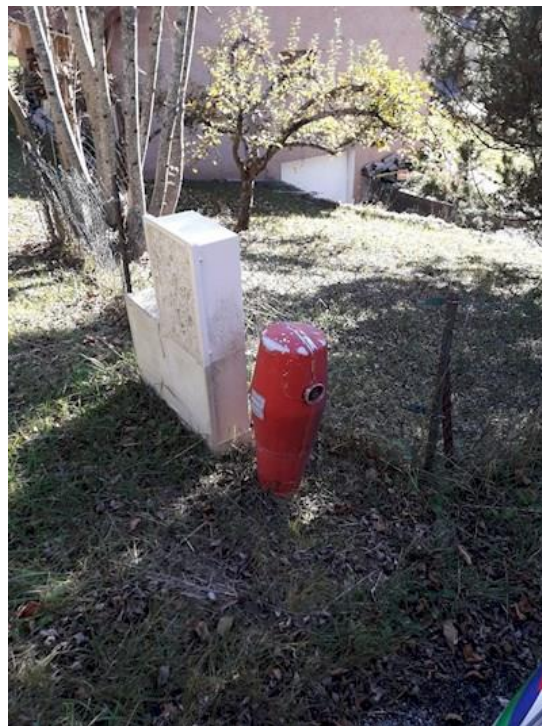
| Date | Nature | Opération réalisée | Rapport du technicien |
|---|---|---|---|
| 02/11/2020 | Vérification PI / BI | Contrôle du débit / pression | Numérotation à réaliser sur hydrant + débit requis : NON |

**Travaux à réaliser :** Numérotation à réaliser sur hydrant

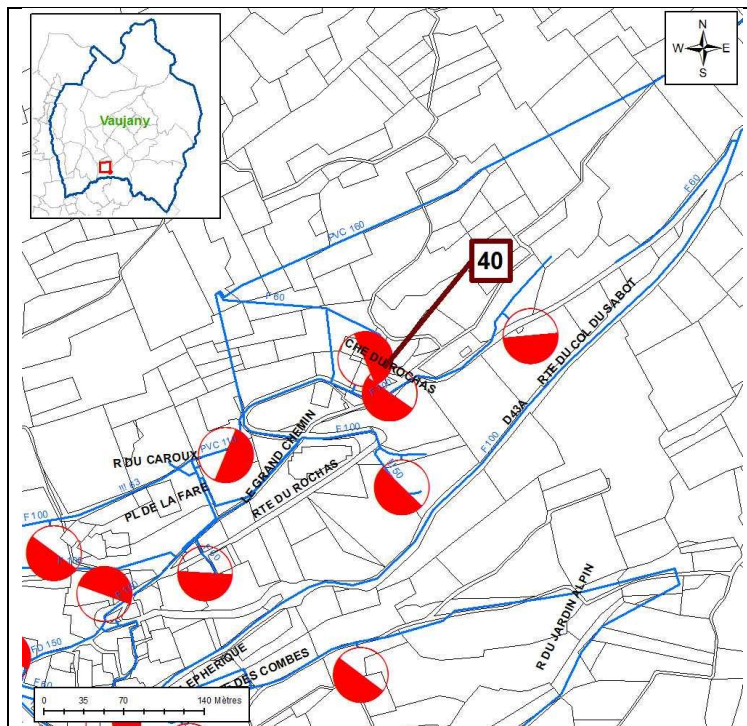
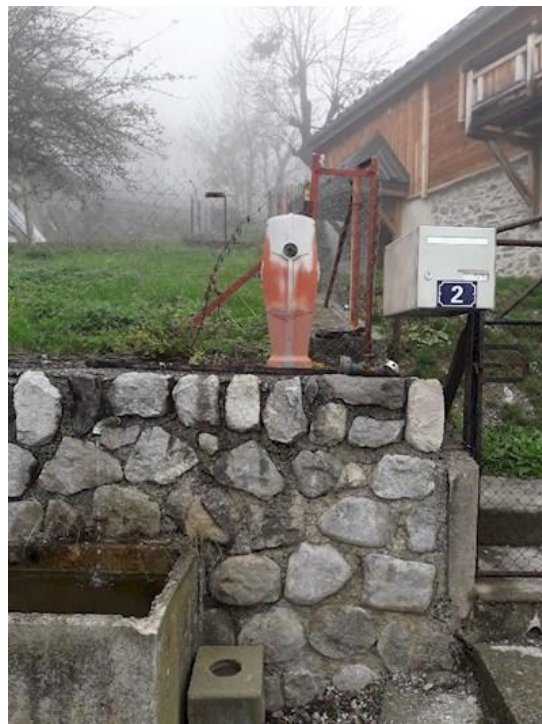
| Date | Nature | Opération réalisée | Rapport du technicien |
|---|---|---|---|
| 04/11/2020 | Vérification PI / BI | Contrôle du débit / pression | Numérotation à réaliser sur hydrant + débit requis : NON |

**Travaux à réaliser :** Numérotation à réaliser sur hydrant

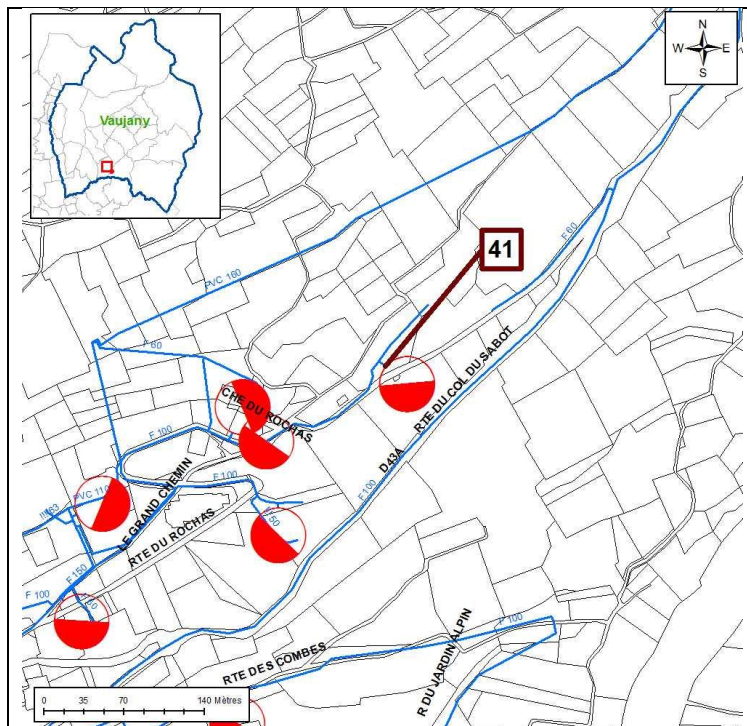
| Date | Nature | Opération réalisée | Rapport du technicien |
|---|---|---|---|
| 04/11/2020 | Vérification PI / BI | Contrôle du débit / pression | Numérotation à réaliser sur hydrant |

Travaux à réaliser : Numérotation à réaliser sur hydrant

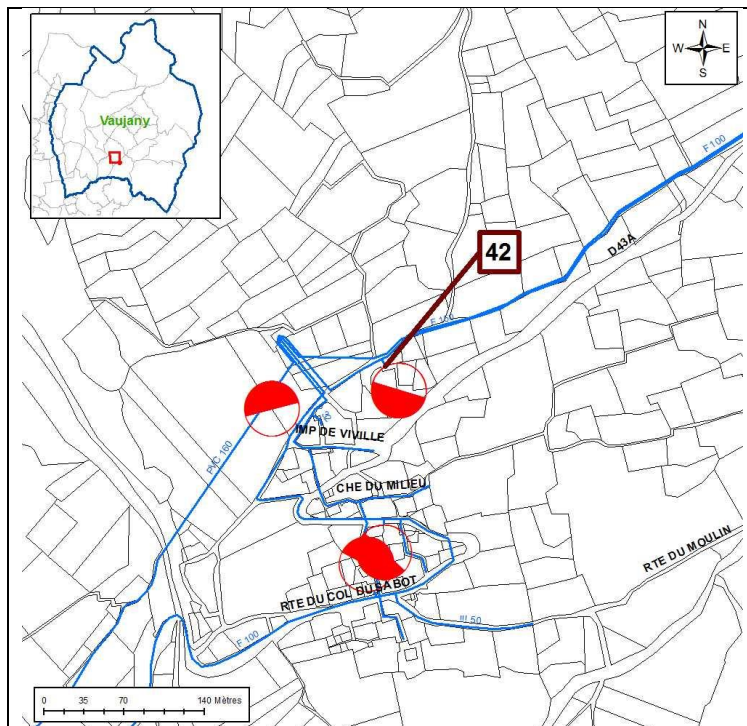
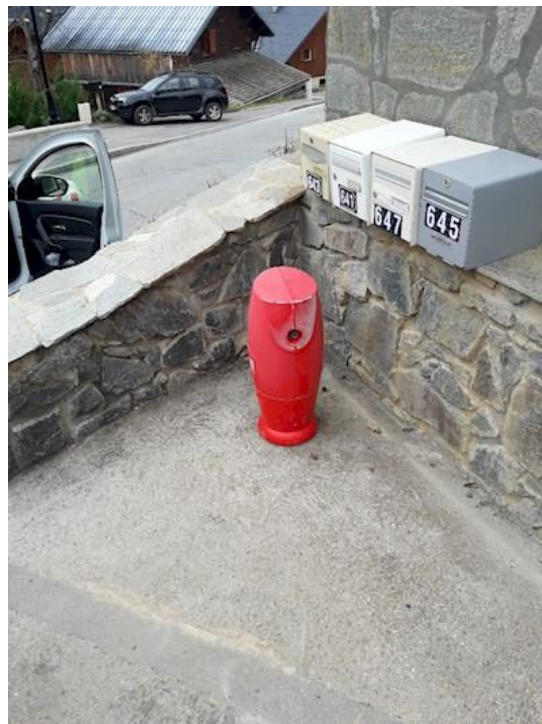
| Date | Nature | Opération réalisée | Rapport du technicien |
|---|---|---|---|
| 03/11/2020 | Vérification PI / BI | Contrôle du débit / pression | Numérotation à réaliser sur hydrant |

Travaux à réaliser : Numérotation à réaliser sur hydrant

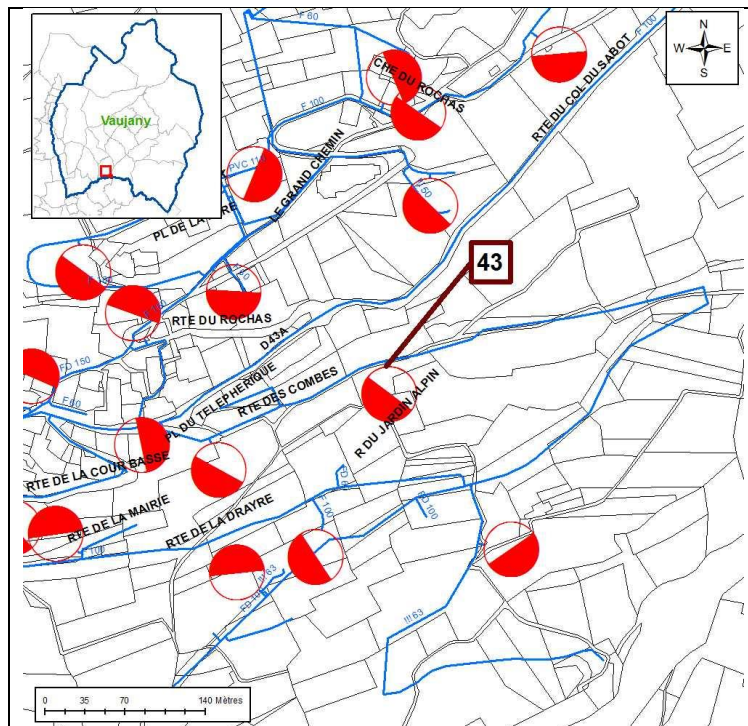
| Date | Nature | Opération réalisée | Rapport du technicien |
|---|---|---|---|
| 04/11/2020 | Vérification PI / BI | Contrôle du débit / pression | Numérotation à réaliser sur hydrant |

Travaux à réaliser : Numérotation à réaliser sur hydrant

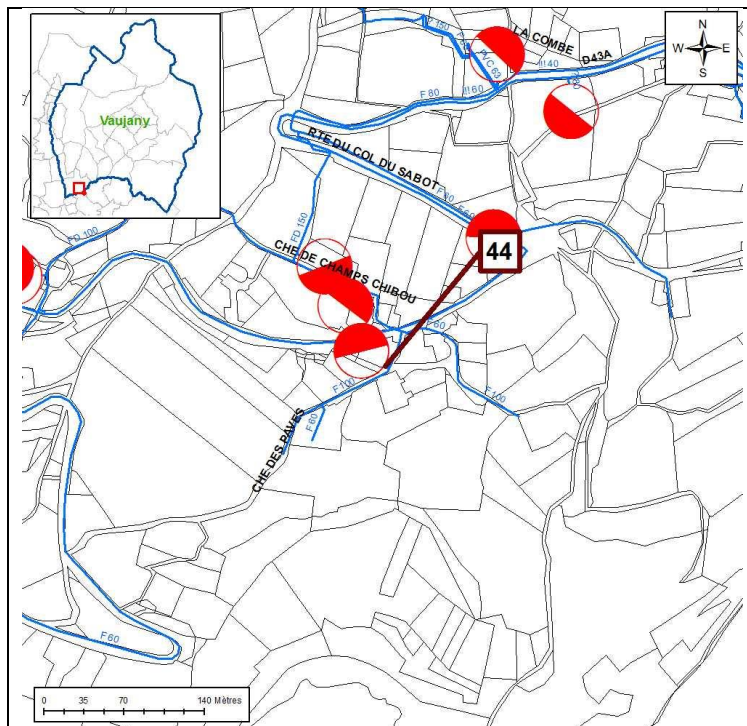
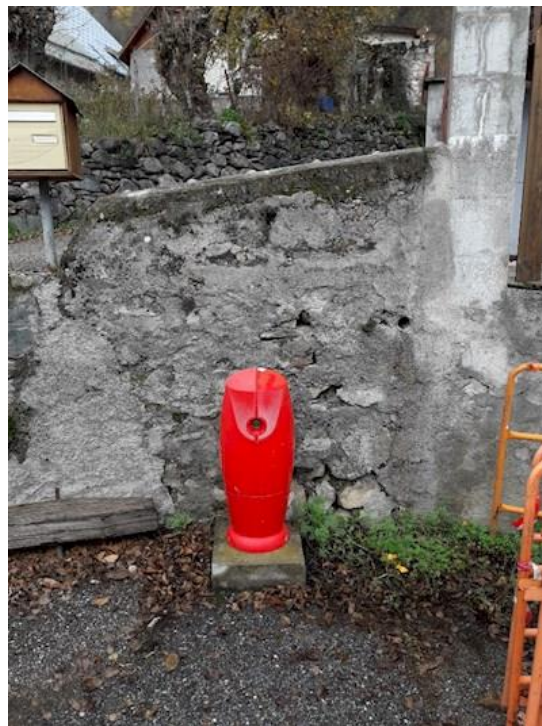
| Date | Nature | Opération réalisée | Rapport du technicien |
|---|---|---|---|
| 04/11/2020 | Vérification PI / BI | Contrôle du débit / pression | Numérotation à réaliser sur hydrant |

Travaux à réaliser : Numérotation à réaliser sur hydrant

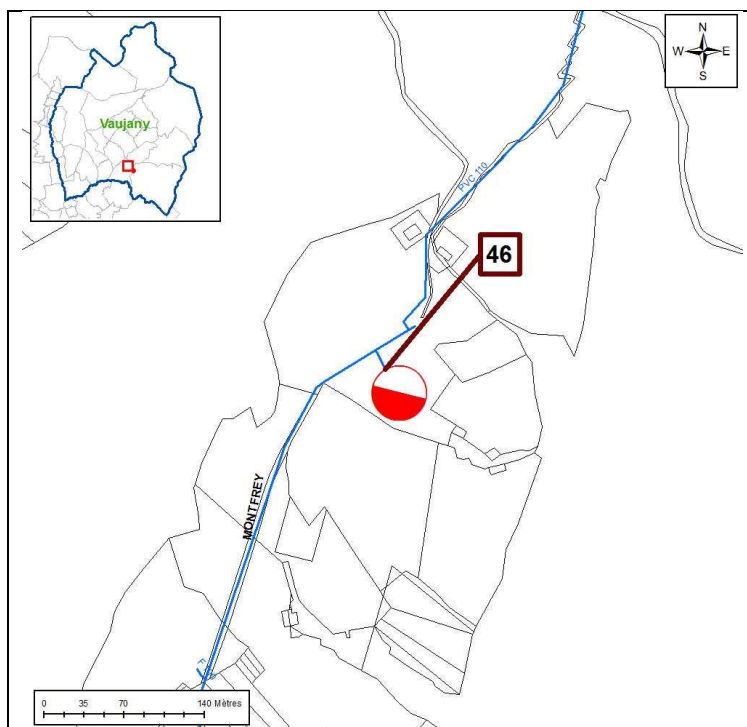
| Date | Nature | Opération réalisée | Rapport du technicien |
|---|---|---|---|
| 03/11/2020 | Vérification PI / BI | Contrôle du débit / pression | Débit requis : NON |
